INFORME N°2/ FEBRERO 2011
MONITOREO ARQUEOLÓGICO PARA MALL PLAZA EGAÑA
COMUNA LA REINA, PROVINCIA DE SANTIAGO,
REGION METROPOLITANA

INFORME FOTOGRÁFICO N°2/ FEBRERO 2011
MONITOREO ARQUEOLÓGICO PARA MALL PLAZA EGAÑA
COMUNA LA REINA, PROVINCIA DE SANTIAGO,
REGION METROPOLITANA

INFORME MONITOREO ARQUEOLOGICO

PROYECTO “MALL PLAZA EGAÑA”

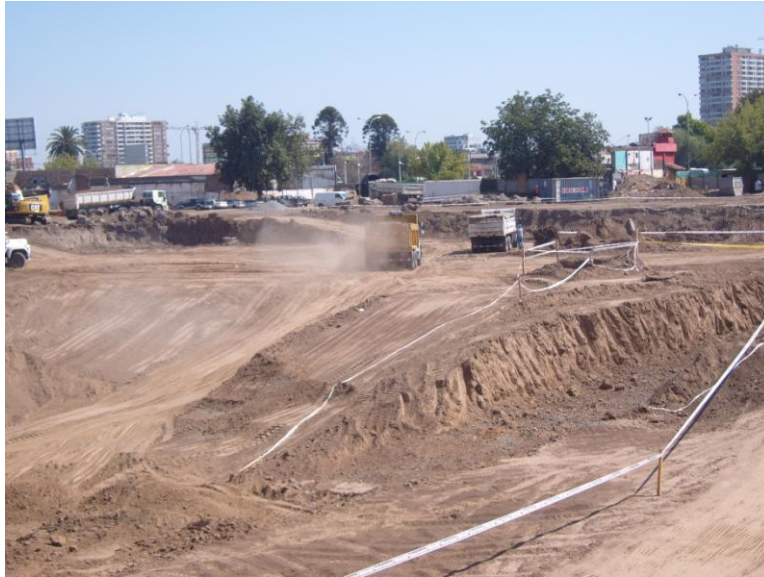
Foto N° 1

Vista general del terreno donde se construirá Mall Plaza Egaña.
Se inspeccionó desde la superficie (piso de tránsito) hasta los 3.50 mt de profundidad.
Los camiones se desplazan por los 3.50 mt de profundidad

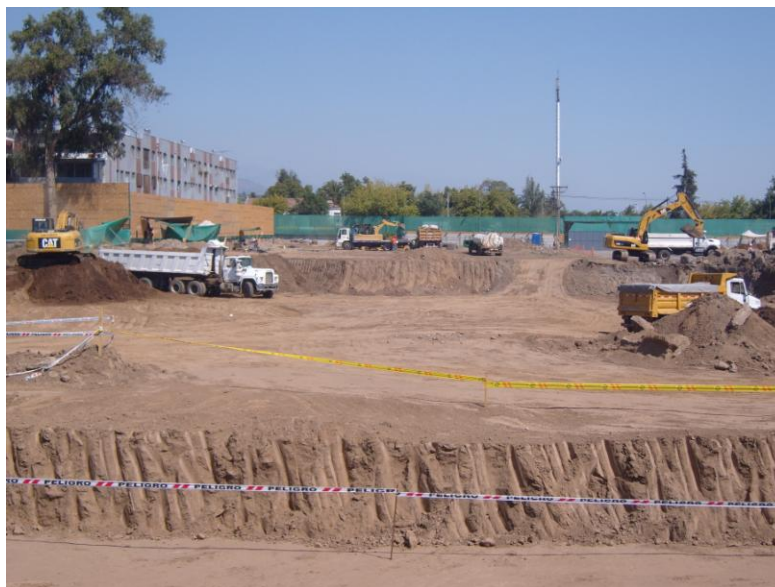
Foto N° 2

La excavación se desarrolló entre los ejes 4/ 24/ T/ K.
La foto muestra la excavación central.

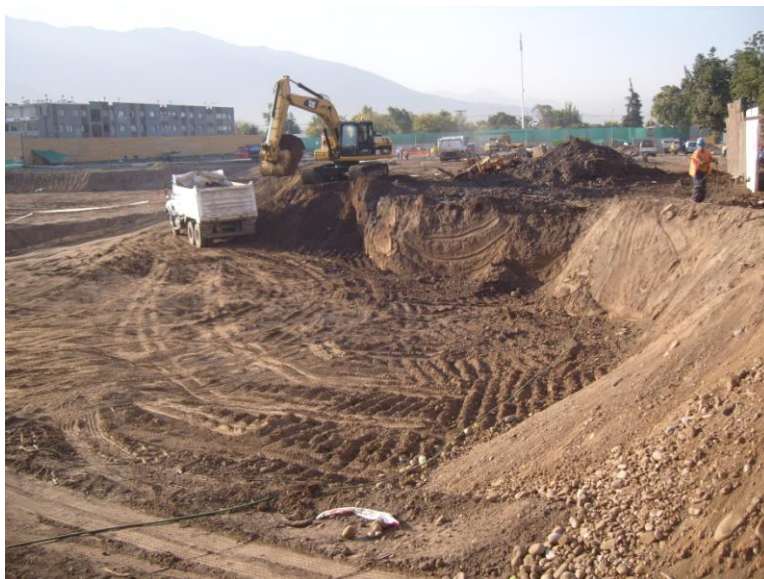
Foto N° 3

La excavación hasta los 3.50 mt, el sedimento es culturalmente estéril.

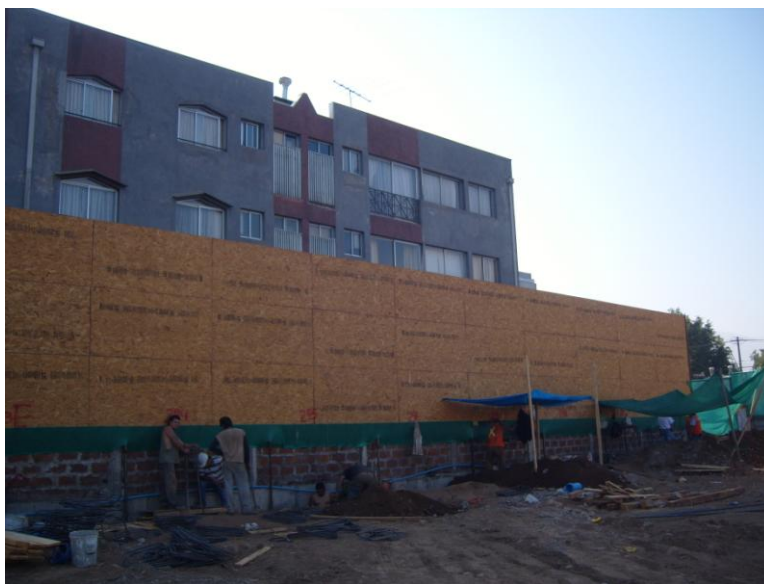
Foto N° 4

Excavación de pilas que colindan con el Condominio Inglaterra.
El sedimento es culturalmente estéril.

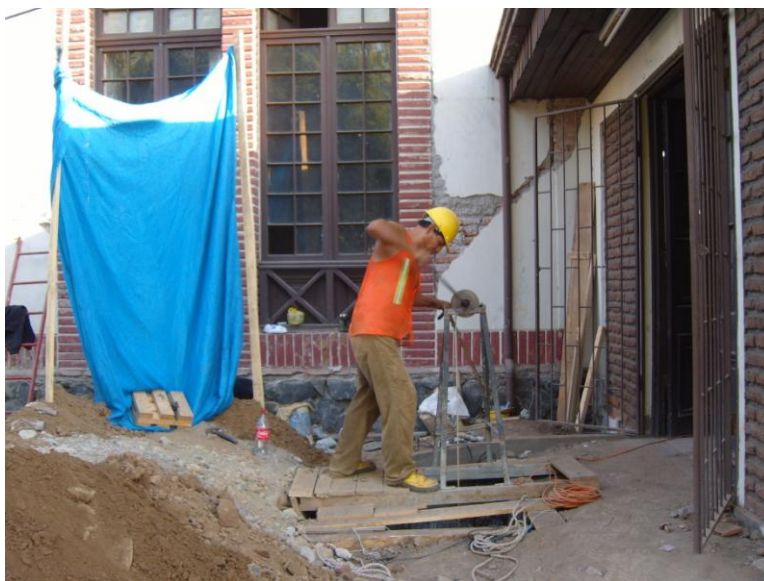
Foto Nº 5
Excavación de pilas en Casa Maroto.
El sedimento es culturalmente estéril.

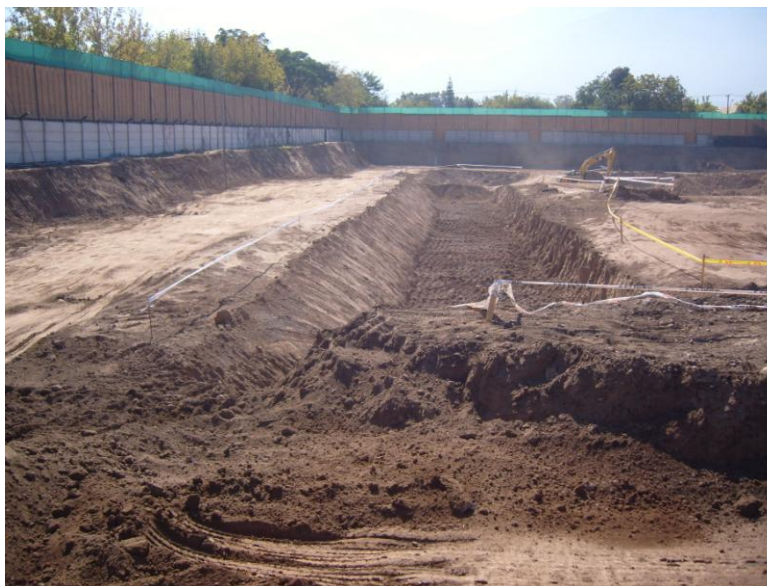
Foto Nº 6
Inspección visual desde la superficie (piso de tránsito) hasta los 3.50 mt
Izquierda: Talud y la excavación hasta los 3.50 mt.
Centro: Talud y Profundización bajo los 3.50 mt.
Derecha: Excavación hasta los 3.50 mt.

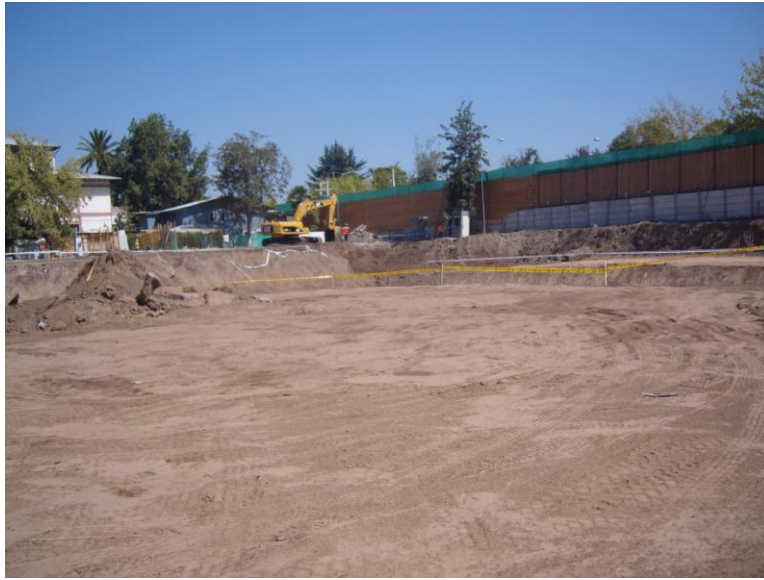
Foto N° 7

El talud presenta 3.50 mt de altura y corresponde al sedimento excavado por la maquinaria pesada e inspeccionado por esta arqueóloga.
El sedimento es culturalmente estéril.

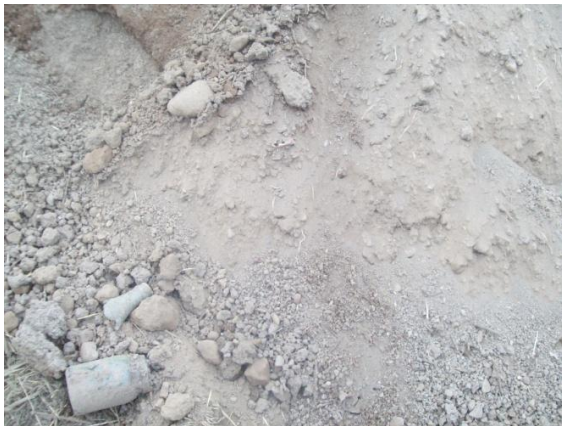
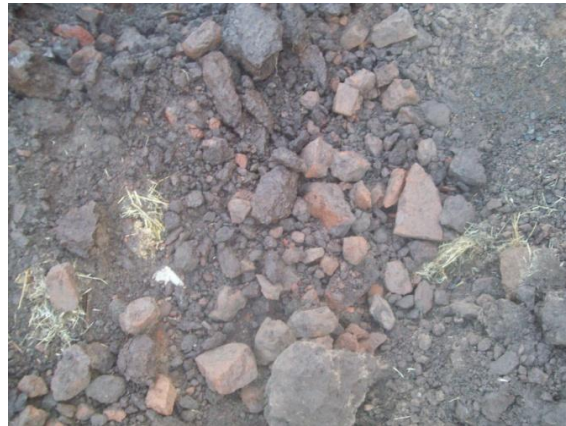
Desechos subactuales (se observan fragmentos de vidrio y ladrillo) contenidos en el sedimento removido en el Primer Estrato.

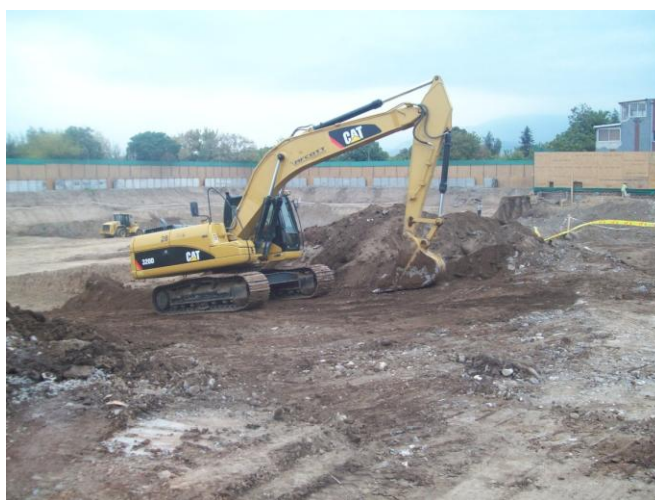
La apertura de vías de paso para vehículos de carga y que comunican el nivel superficial de la obra con los estratos inferiores, genera una intervención del subsuelo en el Primer Estrato caracterizada por movimientos de tierra durante el proceso de excavación y emparejamiento de la nueva superficie. Durante el proceso de excavación se inspeccionan los depósitos sedimentarios removidos y los perfiles expuestos al borde de las vías. En los depósitos sedimentarios removidos solo se observan escombros de construcción y desechos subactuales (madera, papel, alambre, clavos y vidrio). La misma situación se observa en los perfiles expuestos.

Apertura de vía de paso para vehículos de carga ubicada en el área delimitada por los ejes 8/10/G/K.

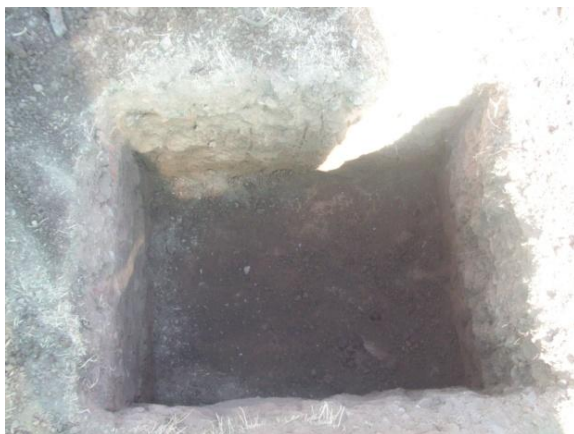
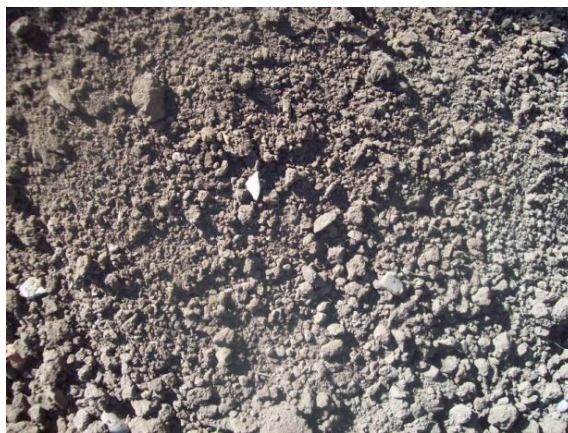
Se supervisa la apertura de la pila 319 hasta la profundidad de 3 metros. Además de la supervisión se realiza una inspección del sedimento removido y de los perfiles expuestos producto de la apertura. El sedimento removido y los perfiles expuestos no presentan restos materiales arqueológicos ni valor patrimonial. Solo se observan restos materiales subactuales, tales como ladrillo fragmentado, loza subactual, madera y clavos.

Pila 319 y sedimento removido en la apertura.

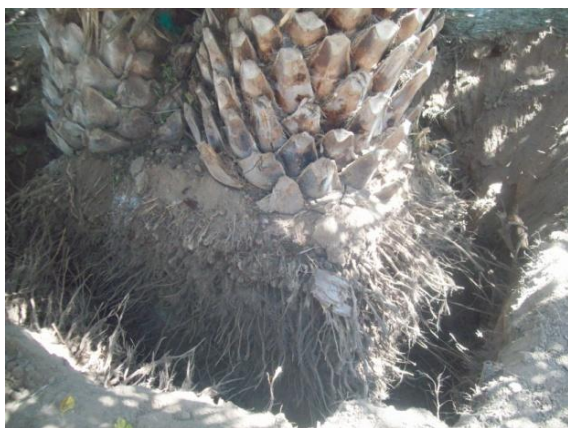
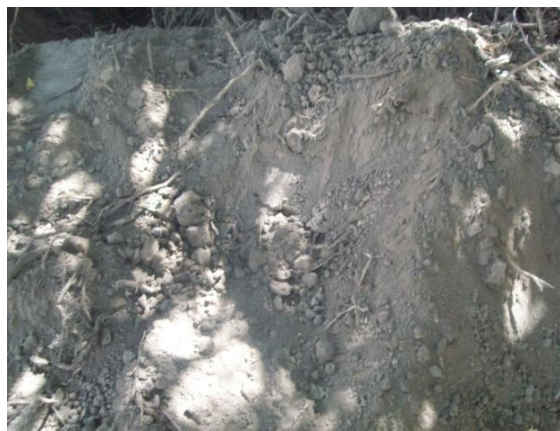
La remoción de 3 palmeras ubicadas en el área delimitada por los ejes 1/2/M/O genera una intervención del subsuelo dentro del Primer Estrato. Frente a lo anterior, se lleva a cabo una inspección del sedimento removido para la extracción de las palmeras, de los perfiles expuestos y de la base del depósito. No se observa material arqueológico ni de valor patrimonial, solo se evidencian restos materiales subactuales y en una baja densidad.

Palmeras y depósito sedimentario removido durante las extracciones.

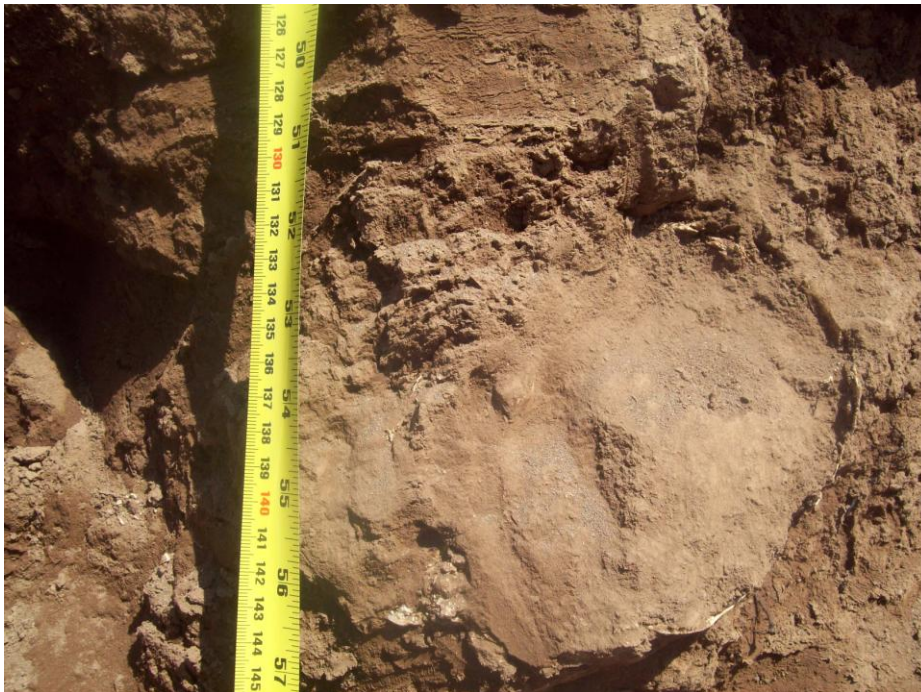
Cráneo humano expuesto en perfil.

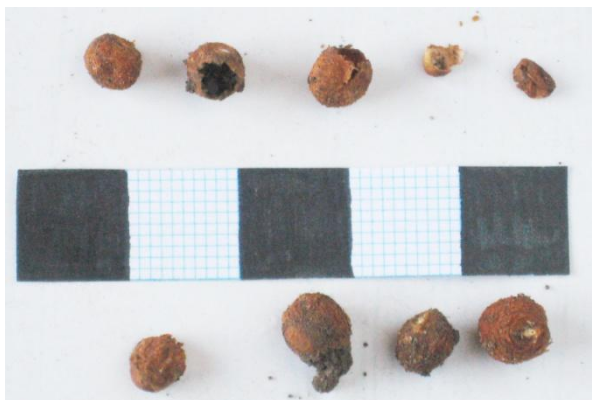
Se registró acción de raíces sobre todo en cráneo y la presencia de formas esféricas de queratina de color anarajado-café oscuro de tamaños variables (entre 3 y 7 mm) en el sedimento de la superficie e interior del cráneo (Foto)¹.

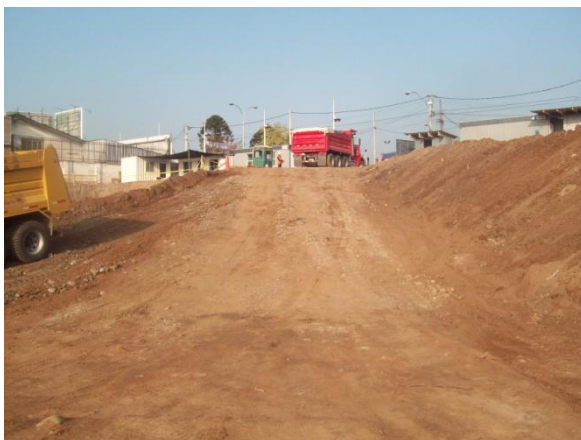
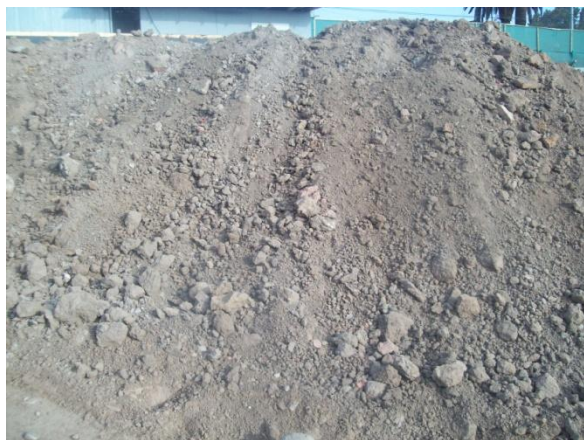
La apertura de una vía de paso para vehículos de carga ubicada entre los ejes 1/4/H/K, y que comunica el nivel superficial de la obra con los estratos inferiores, genera una intervención del subsuelo en el Primer Estrato caracterizada por movimientos de tierra durante el proceso de excavación y emparejamiento de la nueva superficie. Durante el proceso de excavación se inspeccionan los depósitos sedimentarios removidos y los perfiles expuestos al borde de las vías. En los depósitos sedimentarios removidos solo se observan escombros de construcción. La misma situación se observa en los perfiles expuestos.

Vía de paso para vehículos de carga ubicada en el área delimitada por los ejes 1/4/H/K, y depósito sedimentario removido.

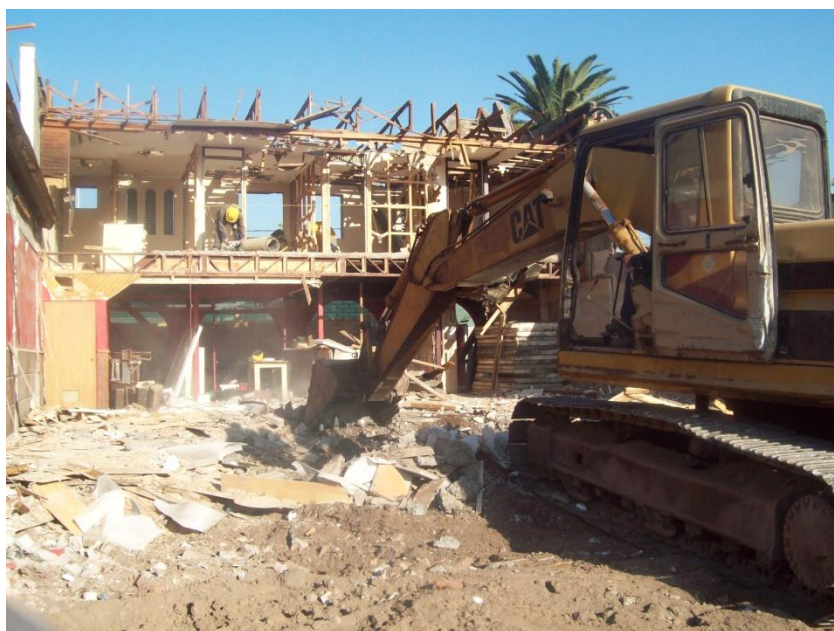
Demolición de local de Telepizza.

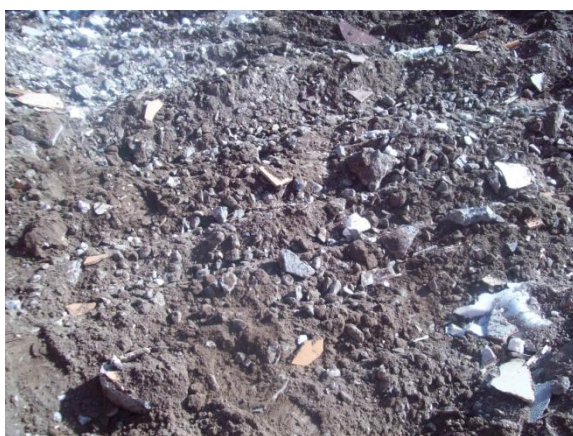
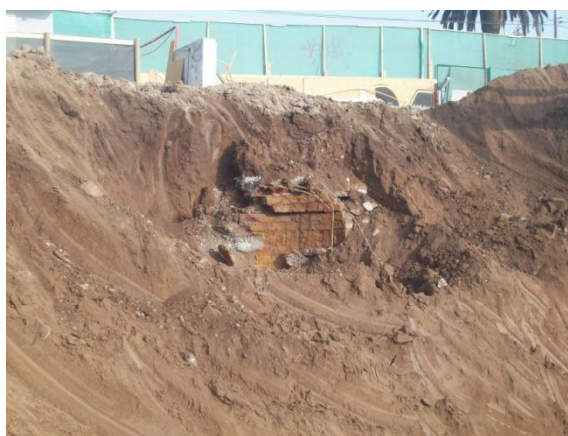
Se supervisa la demolición del local de “Telepizza” debido a que se genera una intervención del subsuelo en una profundidad aproximada de 50 cm. Posterior a la demolición el área es excavada, supervisándose la excavación. Además de la supervisión se realiza una inspección del sedimento removido y de los perfiles expuestos. El sedimento removido y los perfiles expuestos no presentan restos materiales arqueológicos ni de valor patrimonial. Solo se observan restos materiales subactuales, tales como ladrillo, loza subactual, tubos de pvc, madera y fierros.

Desechos subactuales en el área donde se encontraba emplazado el local de Telepizza.

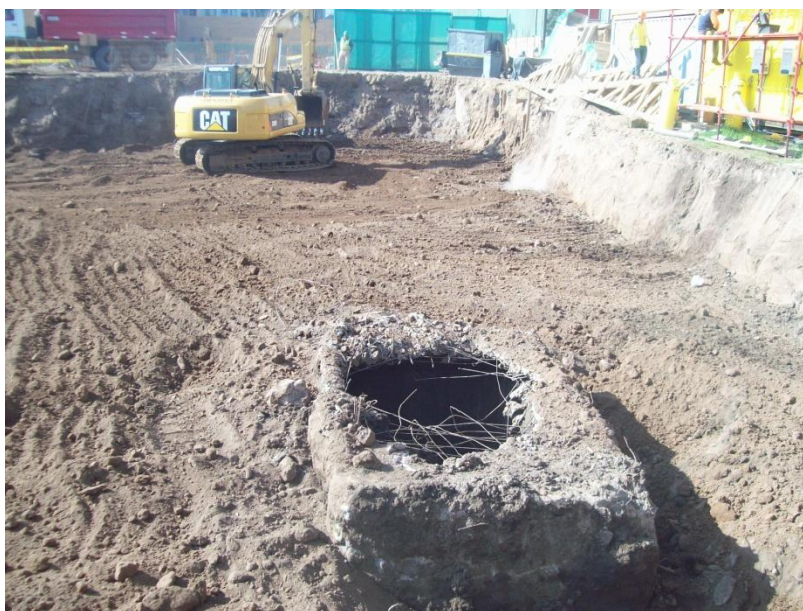
Fosa de hormigón rellena con desechos líquidos.

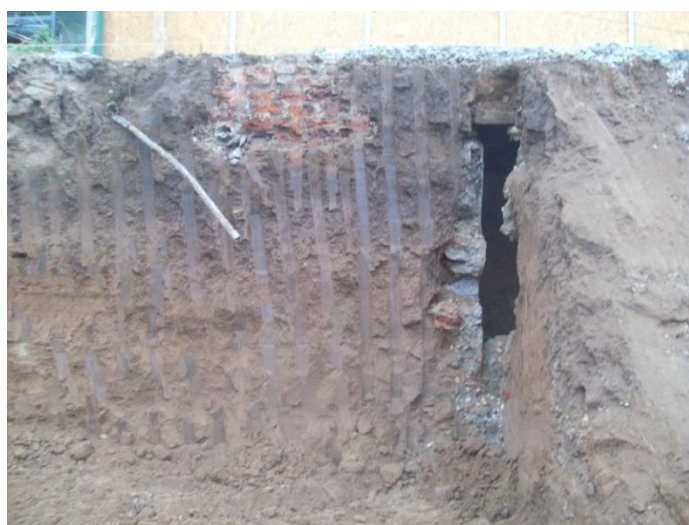
Cámara de drenaje de alcantarillado.

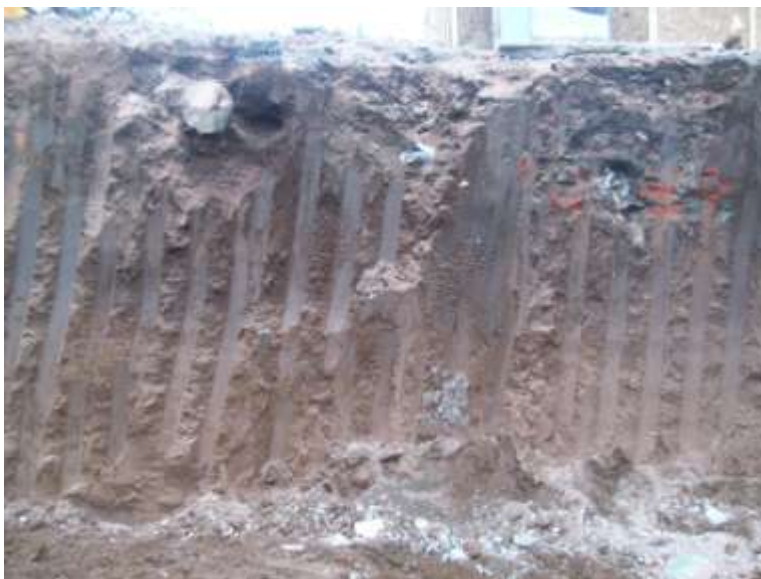
La supervisión e inspección de los movimientos de tierra dentro de los ejes 1/3.3/B/F no evidencia materiales culturales de carácter arqueológico o de valor patrimonial. Los depósitos removidos y los perfiles expuestos están compuestos por un sedimento arcilloso y generalmente no se presentan intervenidos por actividades subactuales, sin embargo en ciertos sectores se observa una intervención la cual se manifiesta en la presencia de restos de cañerías en desuso y ladrillos.

Perfil expuesto producto del perfilamiento en el eje B.
