De acuerdo a lo instruido su resolución, adjunto remitimos a usted documento “Programa de cumplimiento PDC Minera Don Alberto - Planta Las Vacas” donde se exponen los descargos a la Formulación de cargos que indica a SCM Minera Don Alberto, Titular del Proyecto Minera Don Alberto, de la SMA en su Res. Ex, N° 1/ROL F-033-2024 del 27 de agosto de 2024.

PROGRAMA DE CUMPLIMIENTO Y DESCARGOS RES EX N°1 / ROL F-33-2024

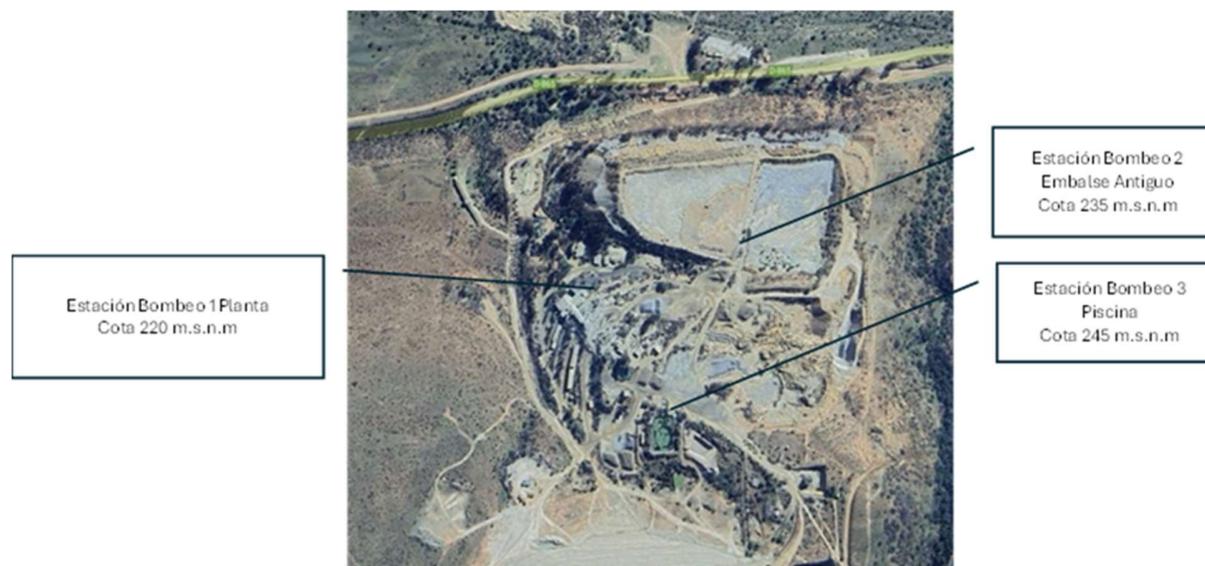
- A. El sistema de traslado de derrames entre la planta y el muro del embalse las Vacas Sur corresponde a un trazado de 780 m, dividido en 3 etapas que a continuación se detalla.

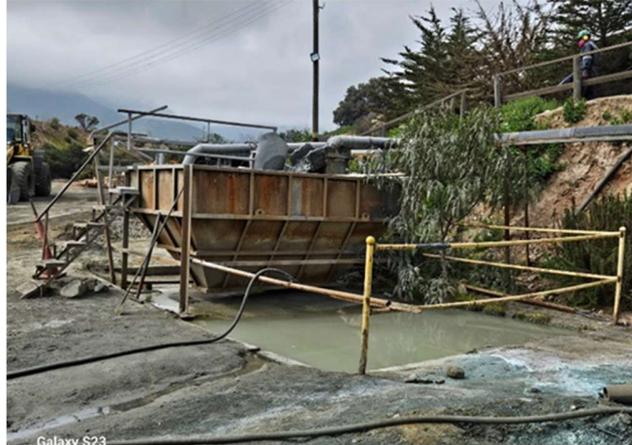
Tacho estación de bombeo N°1

C. Estación N°1 Planta a estación 2: El Relave generado en Planta es bombeado desde estación 1 a estación 2. En caso de embancamiento el derrame se contendría parcialmente en el estanque de bombeo y tubería y el remanente quedaría en cancha de acopio de concentrados, la cual cuenta con una zanja trampa y muros de contención.

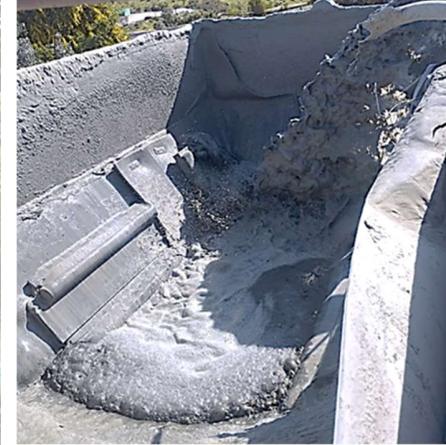
Vista interior de un tacho en funcionamiento

B. Lo que se entiende por falla que provoque un derrame consiste en que una bomba paulatinamente comience a fallar y provoque el rebalse y derrame del tacho en el caso de que no sea capaz de evacuar todo el material que está recibiendo. La capacidad de los tachos es de aprox. 4,5 m³.

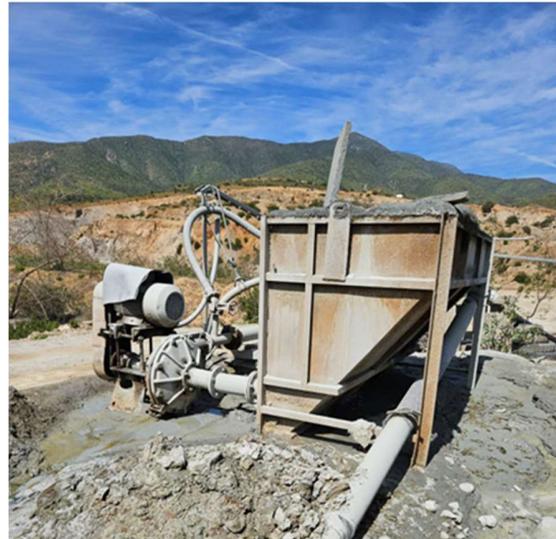
Fotografía Tacho estación N°2

D. Estación N°2 Planta a estación 3: Desde estación 2 a estación 3 en la eventualidad de existir un derrame este sería vertido en embalse de relaves antiguo N° III.

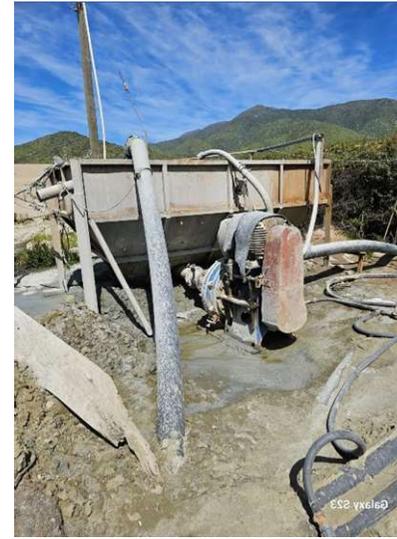
Fotografía Tacho estación N°3

E. Estación N°3 Embalse Las Vacas Sur: Desde estación de bombeo 3 a embalse de relaves Las Vacas Sur, donde se había proyectado la construcción de la piscina de hormigón para contener los posibles rebaleses, se hace notar que una parte importante de la extensión de la tubería que contiene los relaves se encuentra confinada dentro de una zanja recubierta con HDPE de 1,5 mm,

2. PLAN DE ACCIONES Y METAS PARA CUMPLIR CON LA NORMATIVA, Y ELIMINAR O CONTENER Y REDUCIR LOS EFECTOS NEGATIVOS GENERADOS	No obstante lo anterior Minera Don Alberto se compromete a completar la construcción del estanque según las condiciones establecidas en la DIA en un plazo no mayor a 60 días a partir de esta fecha, es decir “Piscina de capacidad aprox. 15,84 m3, será construida en hormigón vaciado sobre enrejado metálico, de dimensiones 3,3 m de ancho x 4 m de largo x 1,2 m de profundidad, con un espesor de muro de 10 cm. El hormigón está formado por H 30, y la posibilidad de rotura es menor debido a que está con enfierradura (...) No se considera impermeabilización ya que al ser el muro de 10 cm de hormigón las posibilidades de filtración son nulas”

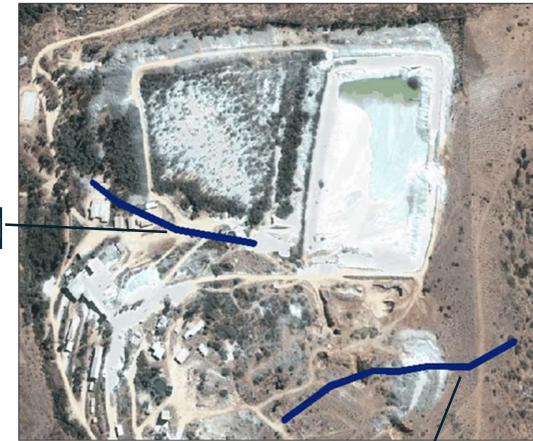
Canal sección Oeste

En este caso si bien existe un canal de evacuación que se encuentra operativo y ha permitido evacuar sin problemas ni daños a las instalaciones las aguas de todos los eventos climáticos históricos, encontrándose entre ellos el de este año con el mayor evento de precipitación en un día (sobre 50 mm) de los últimos 15 años se encuentra en proceso de profundización y mejoramiento de contornos

A.- Canal de evacuación aguas lluvia Canal sector Oeste, la limpieza y profundización del canal en un plazo inferior a 30 días.
B.- Canal de evacuación aguas lluvia Canal sector Este: Con el uso de excavadora desarrollar los 210 metros de excavación necesarios para terminar la construcción del canal.

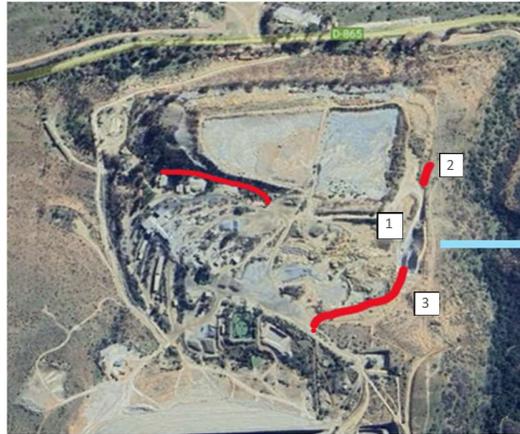
Vista planta general canales evacuación

Durante el desarrollo de la cantera para la extracción de esteriles tendiente a la construcción del embalse de relaves Las Vacas Sur se excavo parte del canal sector sur oriente (1), al que le resta desarrollar para ser terminado 2 subtramos de 230 mts el primero (3) y 40 el segundo (2).

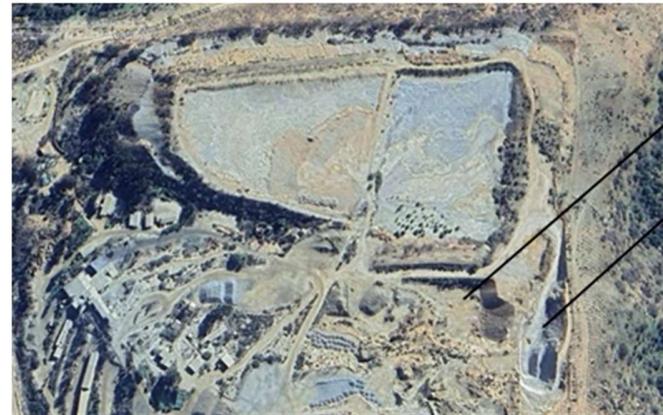
Ubicación Resumidero 1

Adicionalmente a lo incluido en DIA sección 3.5 la demas aguas que se pudieran generar son conducidas a un resumidero (generado a partir de las excavaciones para extracción de material utilizado para la construcción de las etapas I, II y III del embalse las Vas Sur) ubicado a 40 m al sur del depósito de relaves Las Vacas III y que cuentan con capacidad de almacenamiento de aprox. 12.000 m³. (área media de 3.000 m² x aprox. 4 m de altura)

En el trayecto del canal sector este tambien se cuenta con un resumidero de aguas de aprox. 4.800 m³. (área media de 1.600 m² x aprox. 3 m de altura).

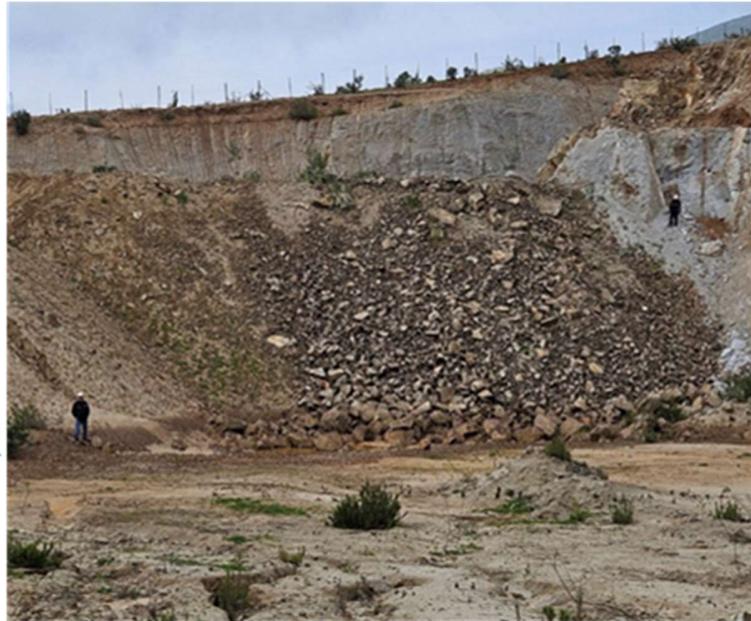
Nota: Dadas las condiciones de largos periodos de sequía imperantes en la zona es importante para MDA poder acumular el agua que se pueda captar. Como se puede ver en la fotografía adjunta con las lluvias de 2024 que alcanzaron un total de 300 mm (mayor nivel de los últimos 15 años) solo provoco en el resumidero 1 una acumulación de agua de aprox. 50 a 70 cm, es decir aproximadamente 1.500 m³ o un 12.5% de la capacidad total de este resumidero. (ref. zona más oscura a los pies del trabajador que aparece en el extremo inferior izquierdo de la fotografía)
Contiguo a este resumidero se ubica un segundo resumidero originado también en las excavaciones tendientes a extraer material para la construcción de la etapa III del muro de Las Vacas Sur.

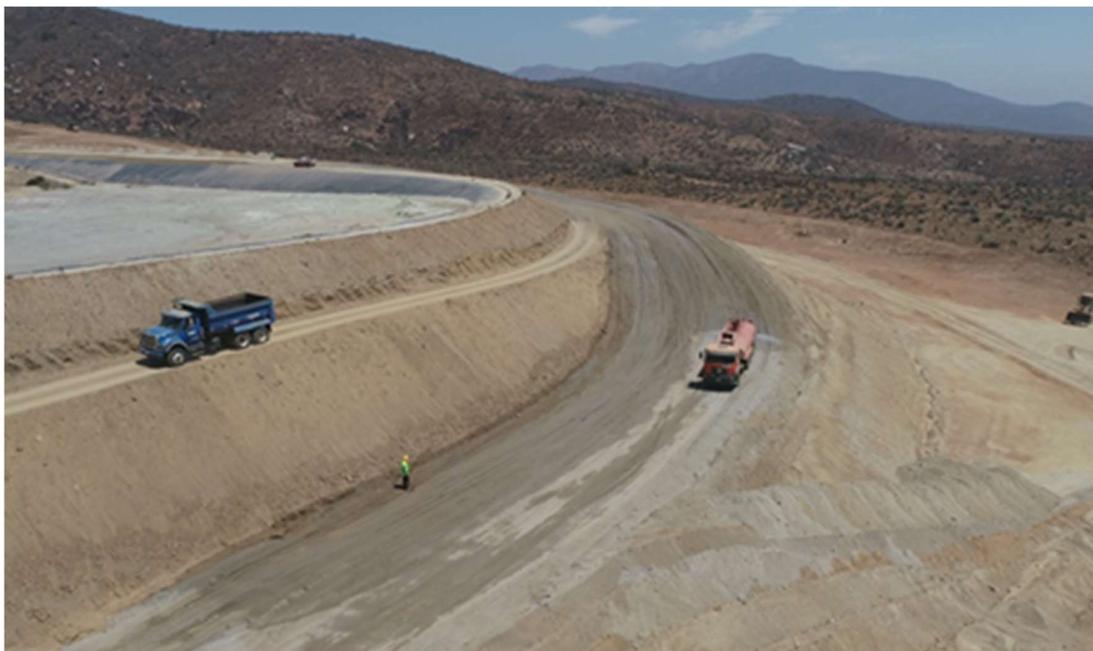
En la fiscalización de la SMA, se hace referencia a los arbustos de baja altura en el talud exterior del depósito de relaves estas especies nativas que crecen espontáneamente debido a las características del suelo y la humedad presente contribuyen a la estabilización del talud y ayudan a evitar la erosión y el material particulado en suspensión.

Fotografía representativa de la cara expuesta una etapa de construcción del muro sobre la que se propuso inicialmente la utilización de Algosil, pero que en la medida que se construyen nuevas etapas es removido y se elimina su efectividad de uso.

Dado que actualmente quedan 3 etapas por construir hasta alcanzar la etapa final N°6 y que durante el proceso de construcción de las siguientes etapas se deberá intervenir la cara expuesta (nor-poniente) con el desarrollo de caminos para su construcción, se propone seguir utilizando el material actual (maicillo compactado) debido a sus excelentes resultados de retención de polvo.
