EN LO PRINCIPAL: Descargos. **EN EL PRIMER OTROSÍ:** Solicita apertura de término probatorio. **EN EL SEGUNDO OTROSÍ:** Acompaña documentos.

SUPERINTENDENCIA DE MEDIO AMBIENTE

FELIPE KONNO ABBE y ELIECER MUÑOZ DÍAZ, en representación de **SOCIEDAD RECUPERADORA CHILE METAL LIMITADA**, (en adelante “Sociedad Recuperadora”), en el marco del procedimiento sancionatorio seguido bajo el **Rol Fo51-2015**, y dentro del plazo conferido, vengo en hacer presente los descargos que a continuación se exponen, de conformidad al artículo 49 de la Ley Orgánica de la Superintendencia del Medio Ambiente (“LOSMA”).

10. En consecuencia, por este acto, Sociedad Recuperadora viene en presentar los correspondientes descargos respecto de la Resolución Exenta N° 01/Rol F-051-2015, que Formula Cargos a mí representada.

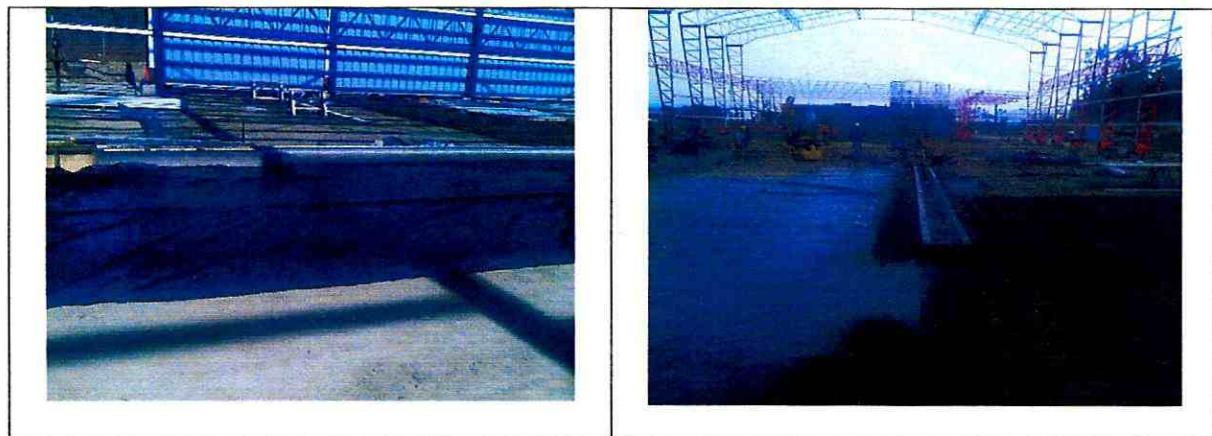
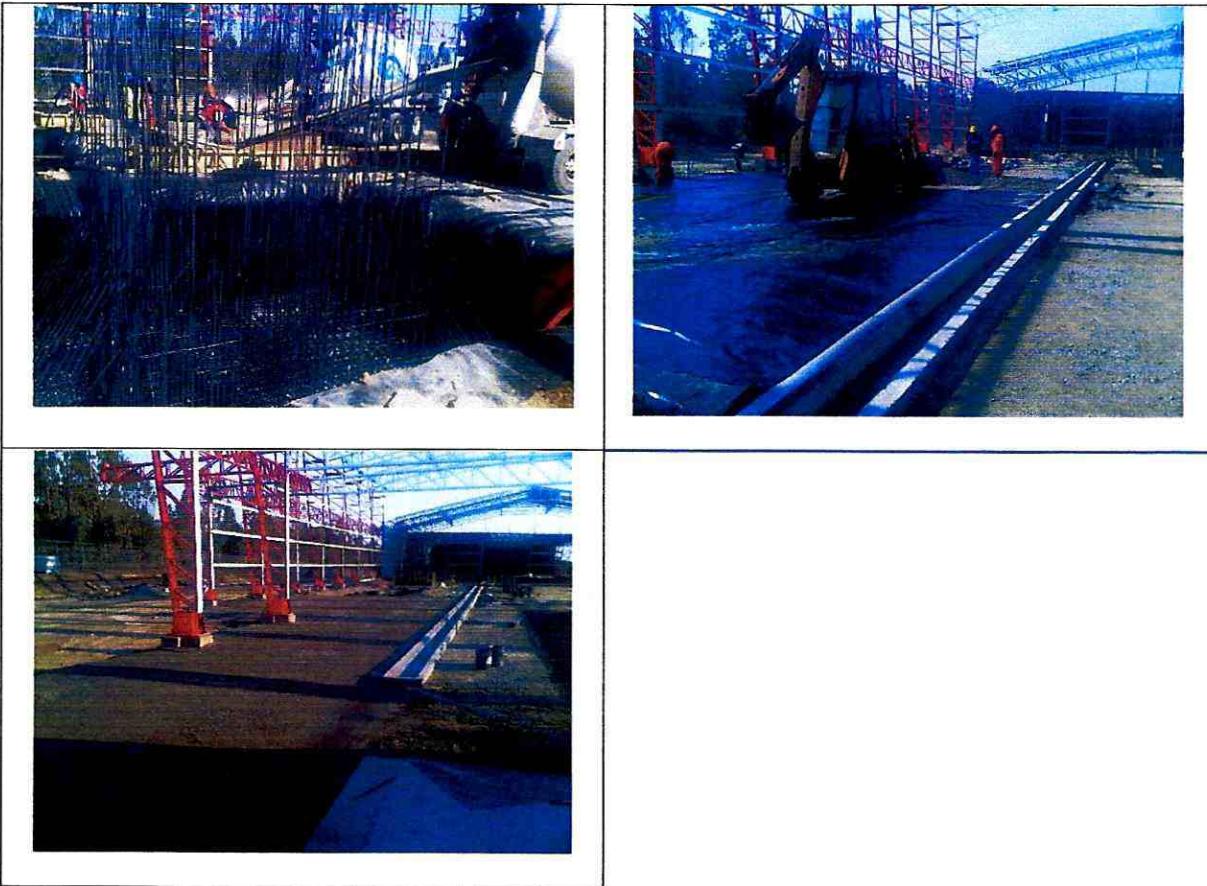
40. Al momento de la fiscalización, efectivamente el piso mostraba algún grado de deterioro en su superficie, debido al contacto con aguas ligeramente acidificadas resultantes del proceso de tratamiento del electrolito. Todo aditivo impermeabilizante o pinturas resistentes a la corrosión, tienen un tiempo de durabilidad en su capacidad de protección, debiéndose periódicamente evaluar la reposición del recubrimiento superficial de los pisos, sin embargo, es importante recalcar, que el deterioro era solo de la pintura de pisos y no afectó de ninguna forma al hormigón.

41. Sin perjuicio de lo anterior, destacamos que que, más allá de que el recubrimiento impermeabilizante o epóxico de la superficie de la loza de la planta presente algún grado de deterioro, esto no implica de ninguna manera que la loza absorba y/o percole a los suelos material contaminante. Esto porque, además del espesor del hormigón, la base está protegida con una geomembrana de 1 (mm) de espesor con resistencia a ácidos, tal como es posible evidenciar en las fotografías que se adjuntan a continuación.

45. Al momento de la fiscalización, la jefatura de la planta estaba en proceso de evaluación del estado de los recubrimientos del piso y buscando la mejor alternativa de recubrimiento para alargar su vida útil, sin embargo, es importante recalcar que el deterioro afectaba solo a la capa superficial anticorrosiva y no a los hormigones.

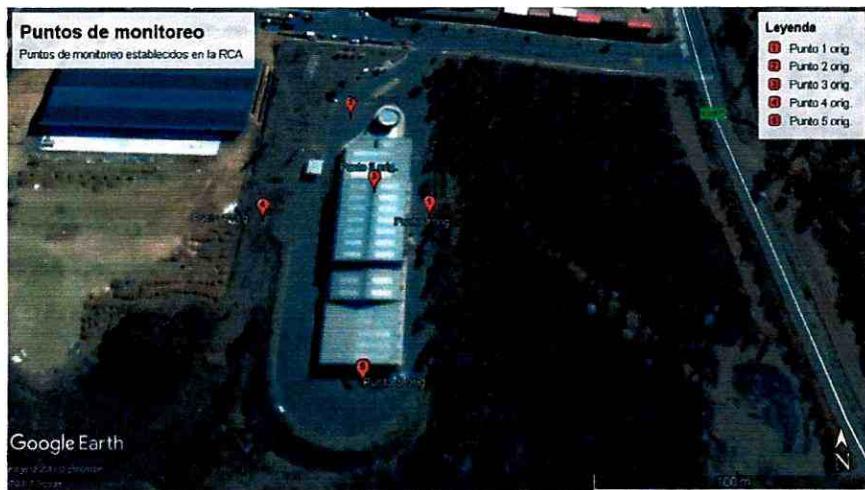
60. Respecto al número I del cargo VII, podemos decir que, durante el seguimiento de la eventual afectación del recurso suelo, se estableció durante el proceso de evaluación que se realizaría un monitoreo anual, en los mismos puntos en los que se midió la línea base del recurso suelo, como se aprecia en la imagen siguiente:

61. Como se puede apreciar en la imagen, luego de finalizada la etapa de construcción del proyecto, algunos de los puntos que quedaron establecidos como puntos de monitoreo en la Resolución de Calificación Ambiental, se localizaron bajo el hormigón de las instalaciones siendo, por esta razón, imposible muestrear en dichas ubicaciones.

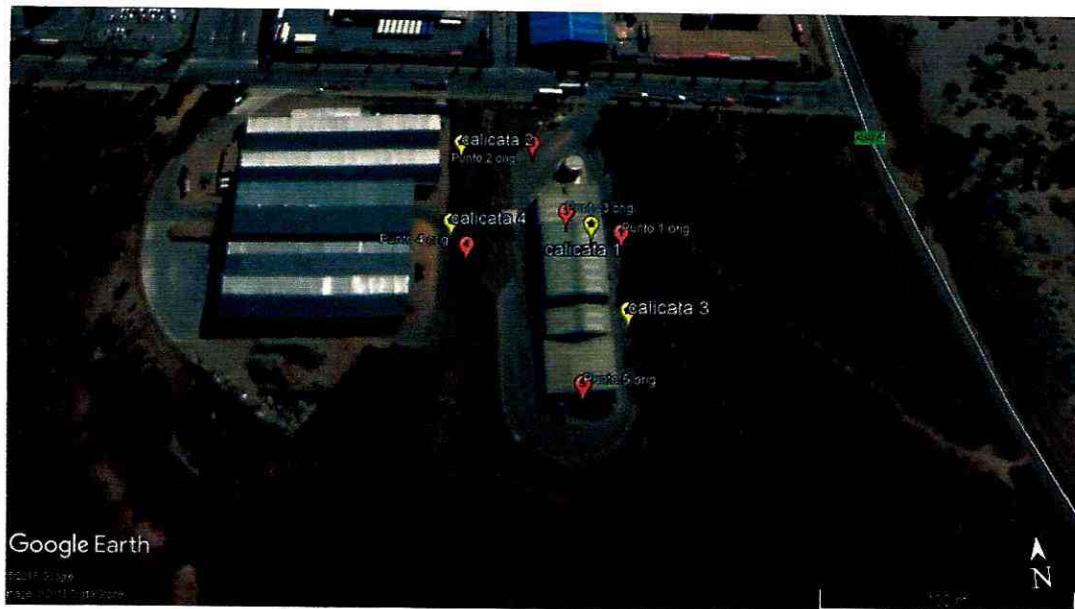
Ilustración 1: Campaña de monitoreos de suelos noviembre 2013

67. Como es posible apreciar en la imagen anterior, las calicatas difieren levemente de los puntos originalmente establecidos en la RCA, sin embargo, están dentro de la misma área de influencia. Es importante destacar que algunos de los puntos originalmente considerados, quedaron bajo la losa de la planta por lo que se hace imposible muestrear suelos en dichos puntos.

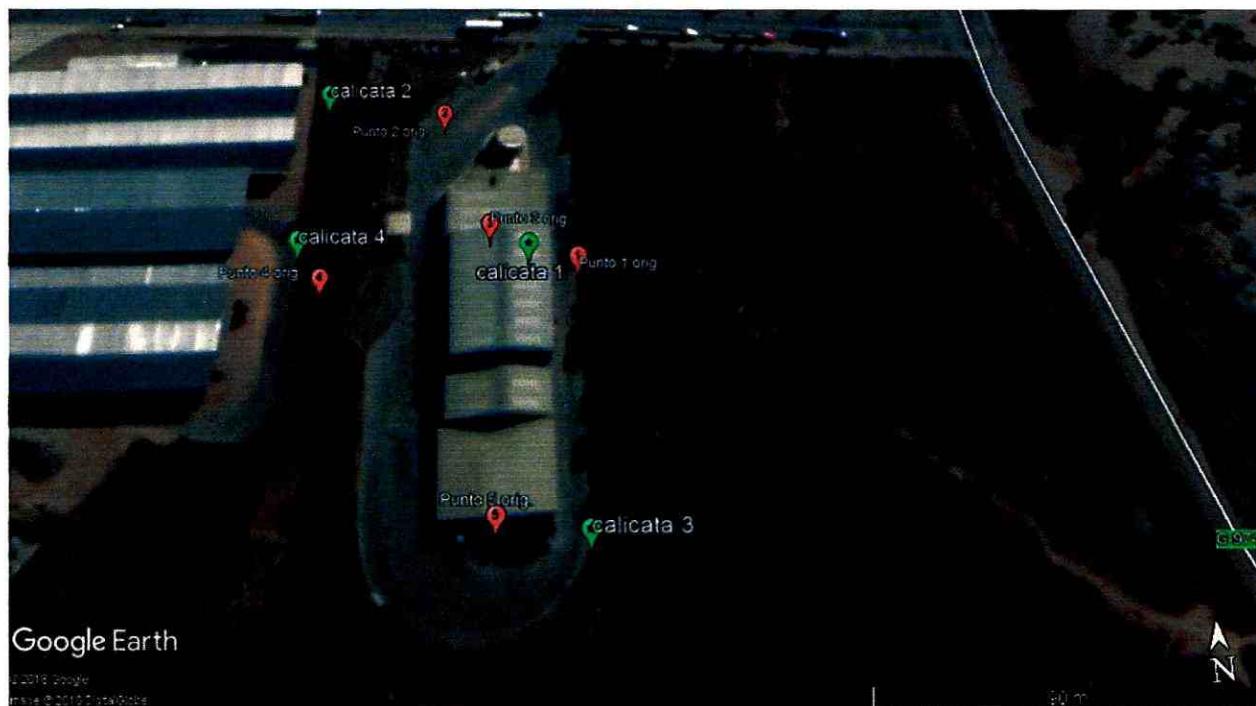
Ilustración 2: Campaña muestreo suelos marzo 2014

68. En relación a los puntos muestreados en las campañas de marzo y diciembre de 2014, ocurre lo mismo que lo explicado anteriormente. Por haber quedado algunos puntos bajo la losa de concreto al construir la planta, es que los puntos no coinciden exactamente con los originales, pero están todos en el área de emplazamiento de la planta de tratamiento de baterías.
