EN LO PRINCIPAL: DESCARGOS; **PRIMER OTROSÍ:** ACOMPAÑA DOCUMENTOS; **SEGUNDO OTROSÍ:** PERSONERÍA; **TERCER OTROSÍ:** PATROCINIO Y PODER.

SEÑOR SUPERINTENDENTE DEL MEDIO AMBIENTE

I. ANTECEDENTES DE LOS CARGOS FORMULADOS:

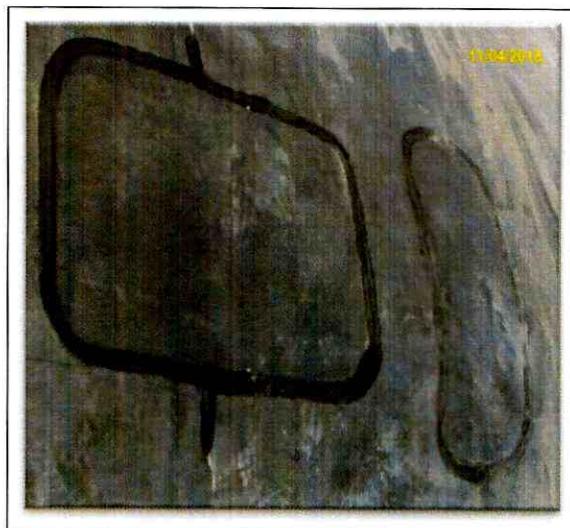
Imagen 3. Reparación de la geomembrana

Sobre este particular, es necesario indicar que tan pronto se produjeron las nuevas roturas, éstas fueron reparadas, dando estricto cumplimiento con lo estipulado en la RCA N°76/2011 y conforme se estableció en la **acción 1.2.** del PdC.

Lo señalado en los párrafos que anteceden, se acredita de la siguiente forma: en la **Imagen 2** se presenta la factura de la empresa ROCCFLEX, que realizó los servicios de termofusión para la reparación de la rotura, y en la **Imagen 3** se presenta una fotografía de las roturas reparadas.

Asimismo, en la **Imagen 1** se presenta la planilla de registro del estado de la geomembrana de impermeabilización de la corona y talud interno del embalse de relaves, en la cual se indica que **en los días 11,12 y 13 de abril del año 2018, se llevaron a cabo las acciones de reparación de las roturas.**

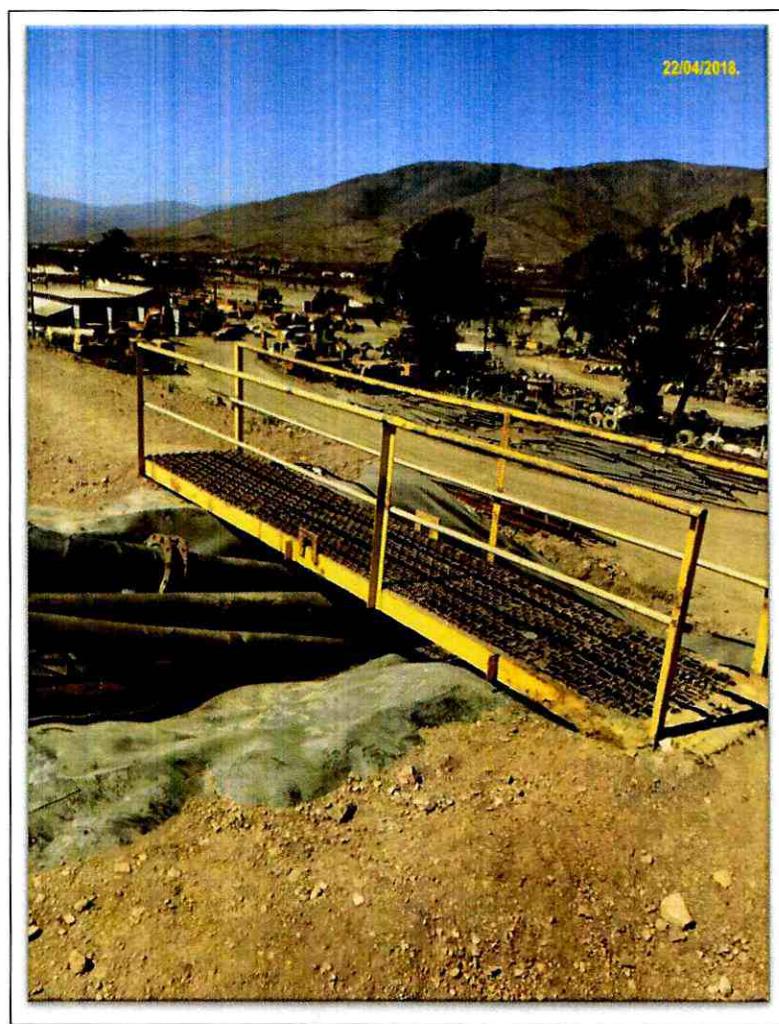
Imagen 4. Impermeabilización del tramo superior (corona) del embalse de relaves.

En la siguiente imagen (**Imagen 4**) se muestra la impermeabilización del canal de tuberías una vez finalizada, apreciándose claramente la carpeta de HDPE en el tramo superior (corona) del embalse de relaves (Coordenadas UTM WGS84, 6.656.900 N y 284.141 E).

Por consiguiente, se acredita la completa impermeabilización del tramo de 5 metros del canal del relave ducto, constatado a suelo desnudo por la SMA en fiscalización de fecha 10.04.2018, construido en forma y dentro de los plazos -en el marco del peraltamiento de dos (2) metros del muro del embalse-, de acuerdo con lo establecido en la RCA N°76/2011 y tal como fuera avisado al SERNAGEOMIN mediante carta de fecha 23 de noviembre de 2017, la cual se acompaña en el **Anexo 1**. En consecuencia,

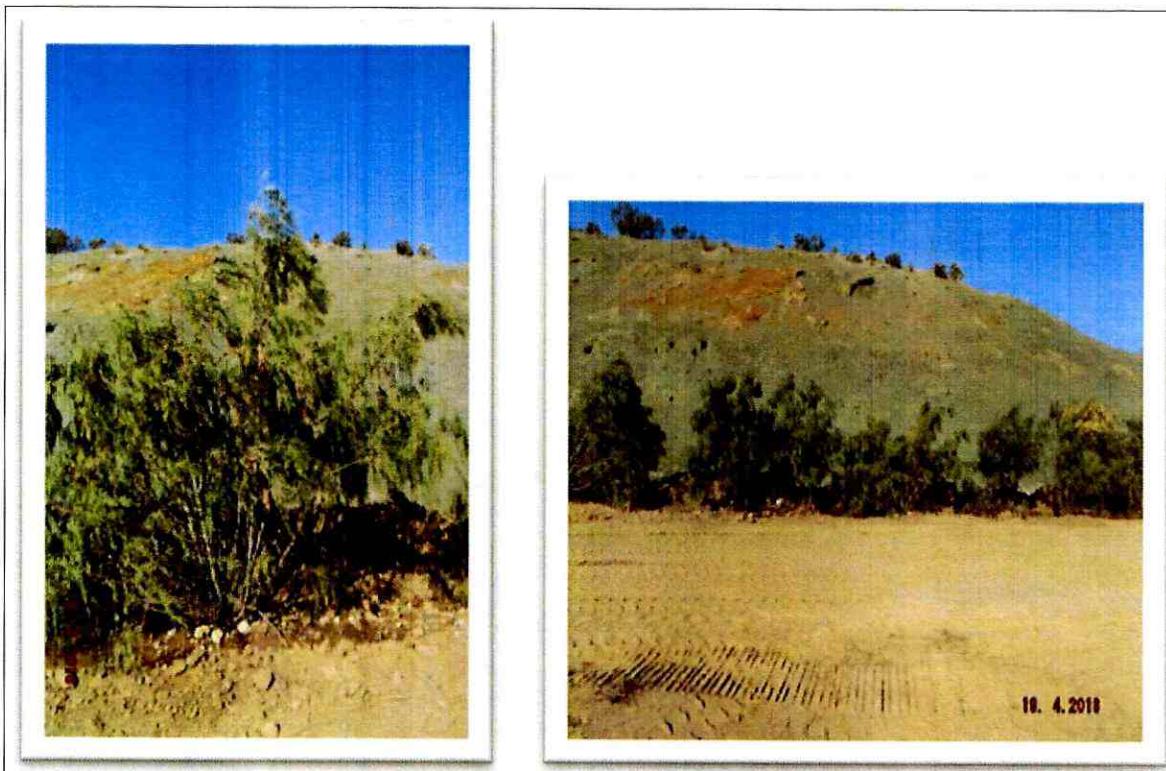
Imagen 5. Ejemplares de *Schinus molle* - abril 2018

Fuente: Elaboración propia. Ubicación de los ejemplares en Coordenadas UTM PSAD 56, 6.657.548 N y 284.040 E.

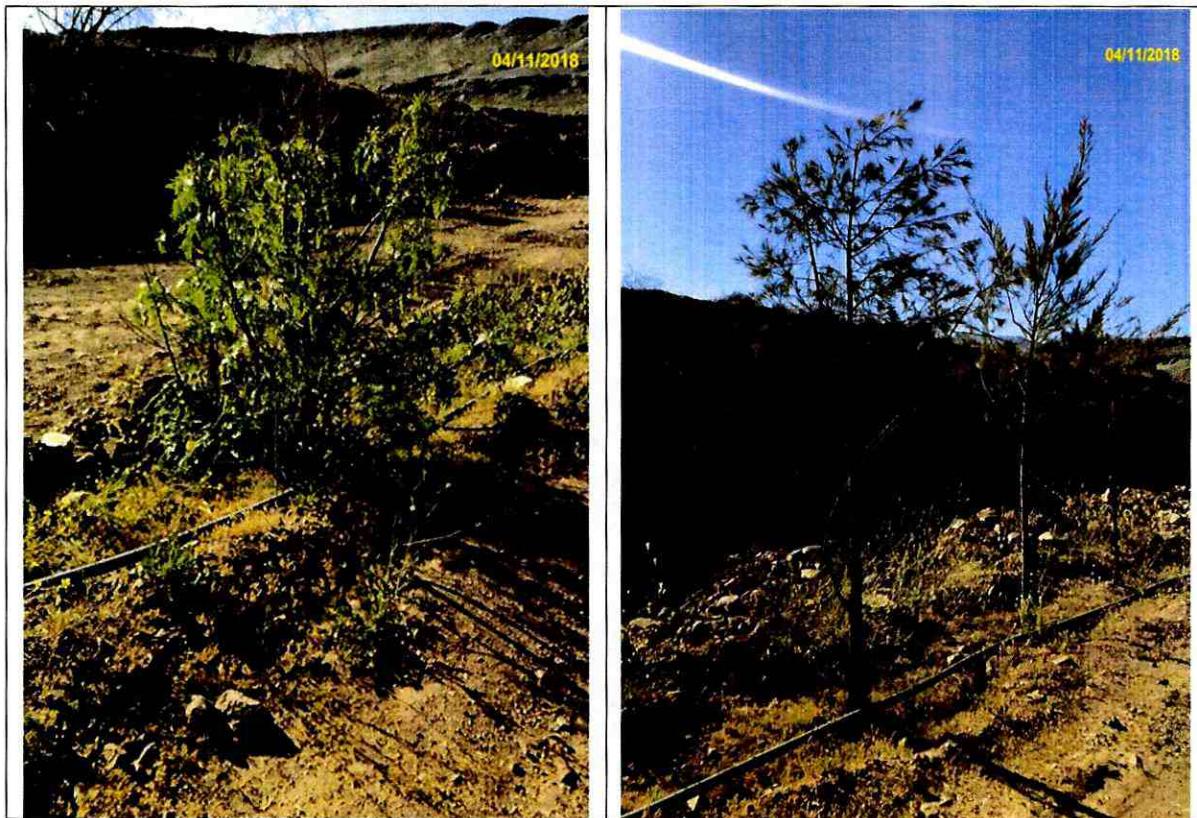
Imagen 6. Reposición del sistema de riego tecnificado

Fuente: Elaboración propia. Ubicación de los ejemplares en Coordenadas UTM PSAD 56, 6.665.903 N y 283.815 E (pimiento - izquierda), 6.657.225 N y 283.839 E (casuarina - derecha).
