EN LO PRINCIPAL: EVACUA INFORME RESOLUCION EXENTA N°1 ROL D-017-2023. AL PRIMER OTROSI: SOLICITA DEJAR SIN EFECTO FORMULACIÓN DE CARGOS. AL SEGUNDO OTROSI FORMA DE NOTIFICACIÓN. AL TERCER OTROSI TENGASE PRESENTE ANEXOS.

INFORME DE MEDIDAS DE CONTROL DE RUIDO POR MEDIDA

RESTAURANTE EL DIABLILLO

PROCEDIMIENTO DE TRABAJO			
	MEJORAMIENTO TÉCNICO ACÚSTICO DE INFRAESTRUCTURA RESTAURANT “EL DIABLILLO”			
IDENTIFICACIÓN	REVISIÓN	VERSIÓN	CC	PAGINA
PDT-MTI-001	06-03-2022	000	SPA-REV0	Página 1 de 16

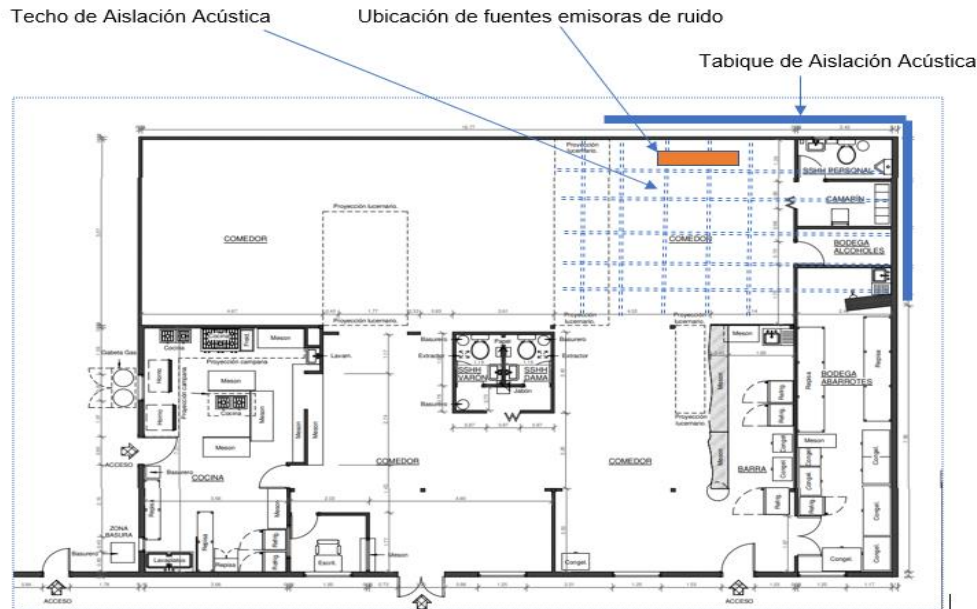
Figura 3. Ubicación de fuentes de ruido

Se realizó un recorrido por las instalaciones del Restaurante el diablillo, analizando los muros perimetrales y techumbre del recinto, determinando que estos deben ser modificados en su estructura interna para que ofrezcan una correcta absorción del ruido emitido.

Además de la instalación de un limitador de ruido. Medida indicada por MMA.
En inspección realizada El día 29-01-202
