Informe de Simulacro HAZMAT

Respuesta ante Emergencias e Incidentes Ambientales

Compañía Minera Teck Quebrada Blanca S.A.

Reporte Final

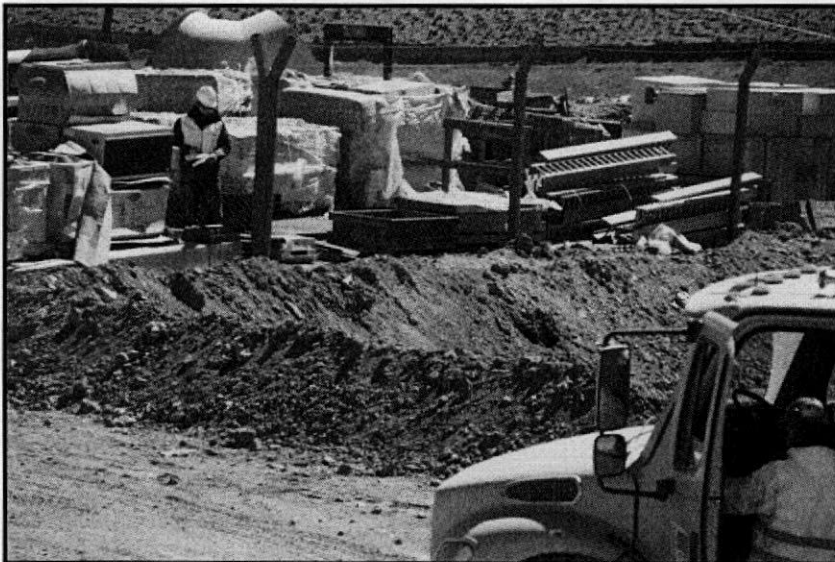
El personal de la empresa EECC da aviso al Jefe de Turno del Sector. En el fondo, un observador registra la cronología de los eventos.

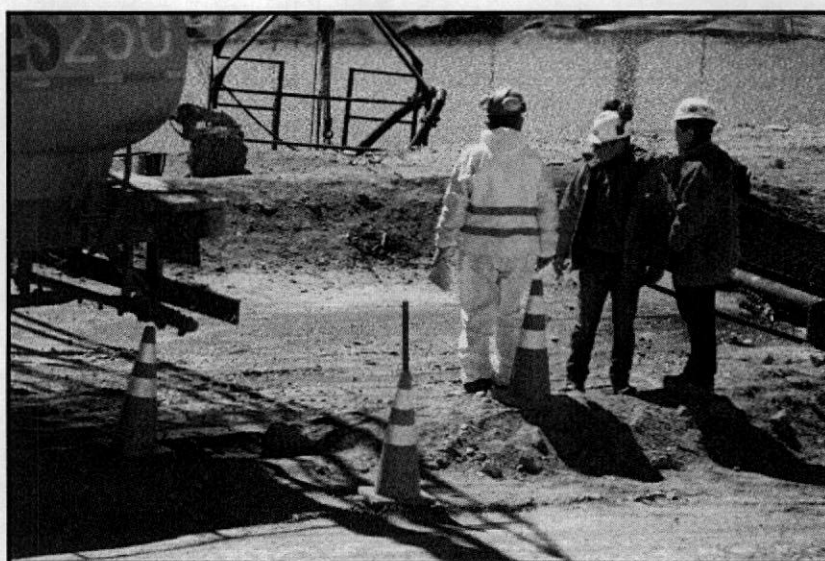
Jefe de turno evaluando la magnitud y naturaleza del derrame y conversando con personal de la empresa EECC

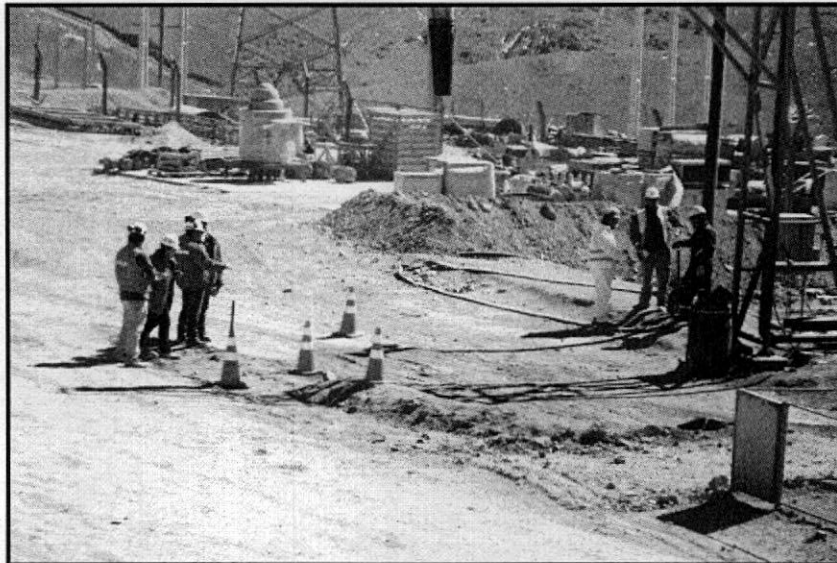
Jefe de Turno dio aviso por radio. Presentes en el lugar personal con palas manuales y Supervisor de la empresa EECC. Camión despejó el área

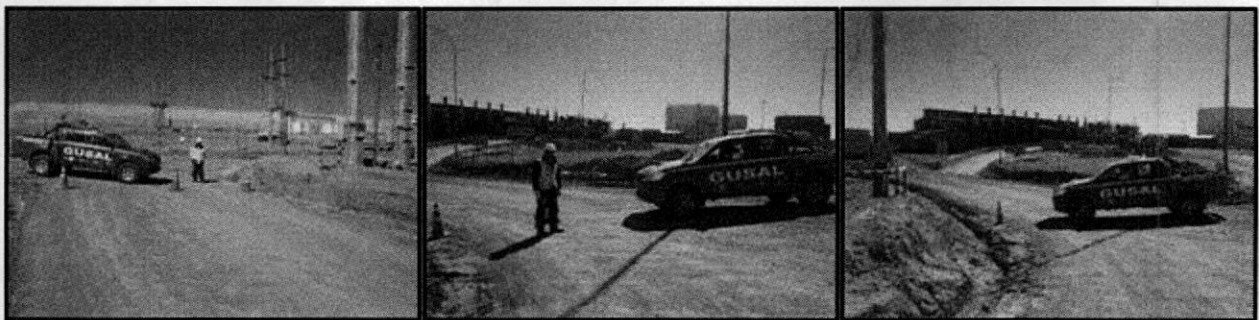
Seguridad Industrial bloquea los caminos de acceso al sector de Casa de Fuerza y se realiza la comunicación por radio del incidente barriendo todos los canales de radio.

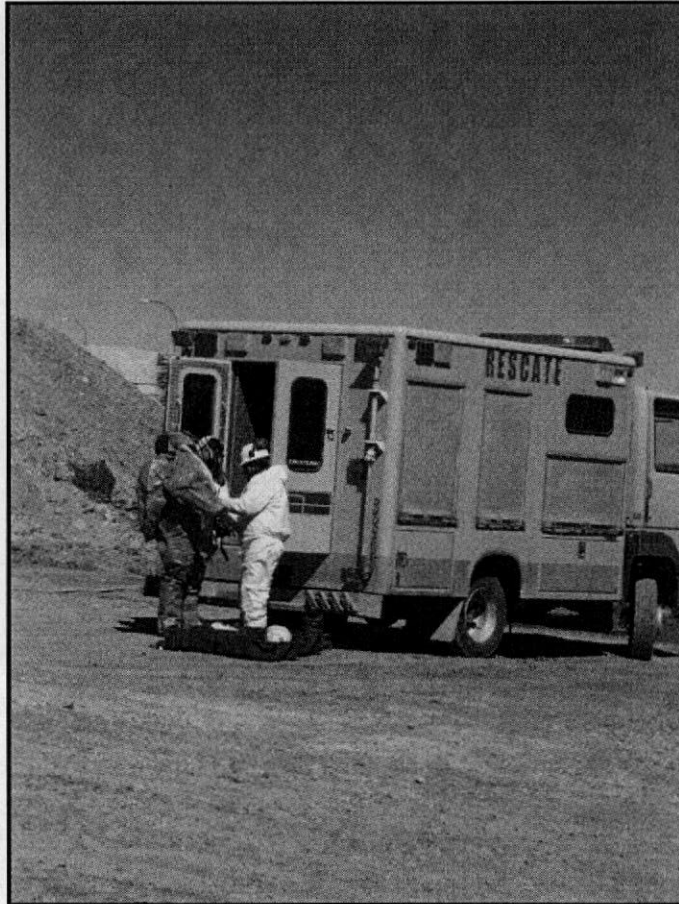
Brigadistas se hacen presentes inmediatamente y se equipan para inspeccionar el líquido derramado

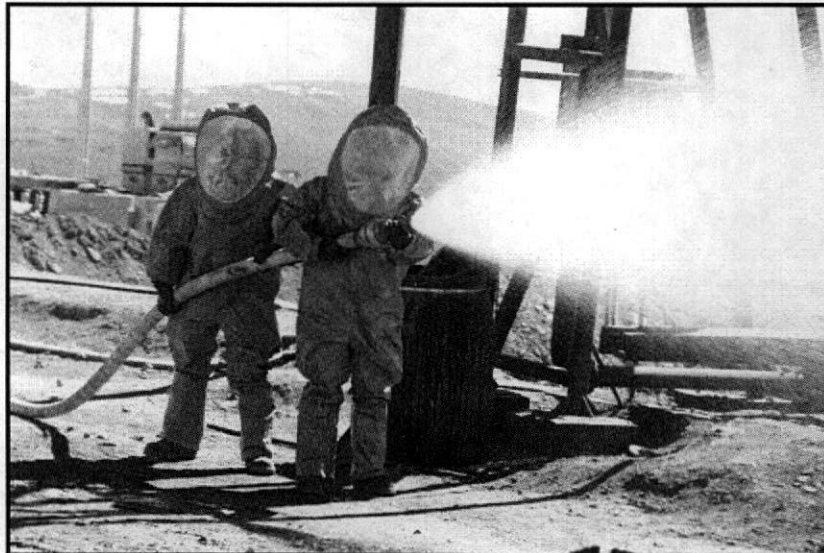
Brigadistas rocían agua sobre el sector del derrame y luego se retiran dando lugar al personal del sector para que proceda con la limpieza.

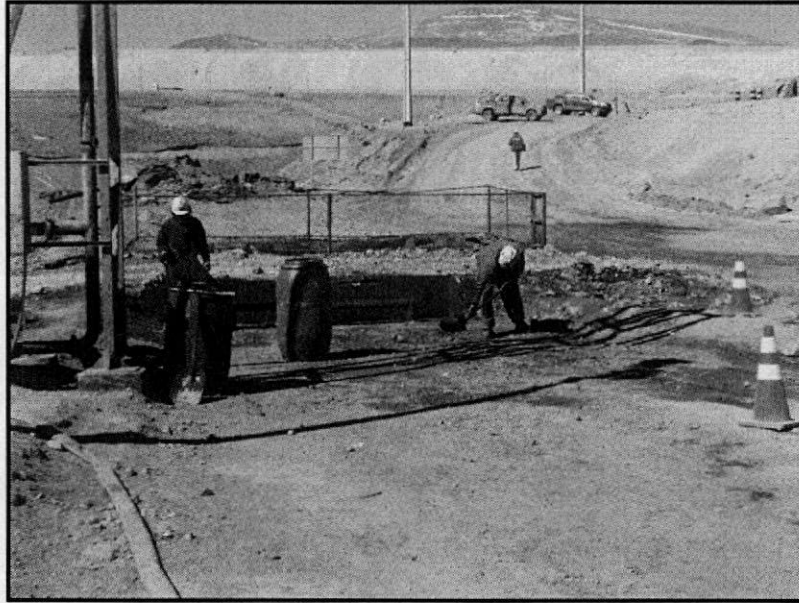
Personal del sector procediendo a la limpieza por medio de palas manuales y carga del suelo excavado en tambores plásticos que luego fueron etiquetados.
