MEMORÁNDUM DFZ N° 924 /2013

OBJ.: Inspección en terreno Punta Madrid.
REF: R.C.A. 029/2012

**INFORME TÉCNICO DE INSPECCIÓN
SECTOR PUNTA MADRID.**

ORD. Nº 2209/2013

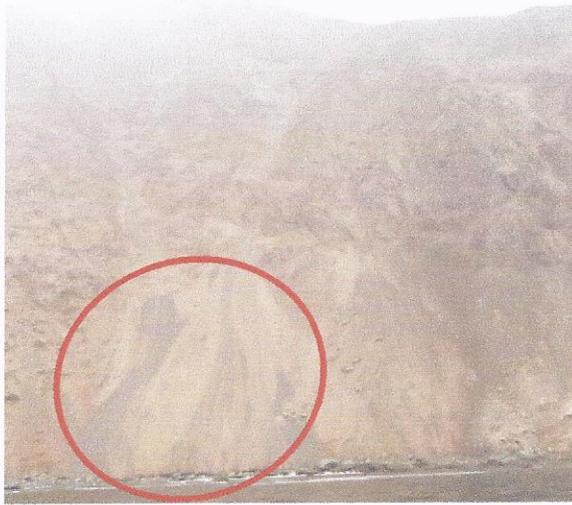
Durante la inspección llevada a cabo en el borde costero el día 18 de Octubre y mediante el relato del Sr. Gilberto Chepilla RUN. 12.609.392 – 6, quien se encontraba realizando labores de pesca en el sector, se constata lo indicado en las denuncias recibidas, observándose material rodado en la línea de costa y según lo relatado por el Sr. Chepilla, producto de derrumbes ocurridos en el sector Norte y Sur (Fig. 2 y 3).

Figura 2. Inspección borde costero Norte Pta. Madrid, efectuada el día 18 de Octubre de 2013, en rojo se observa material depositado en el borde costero.

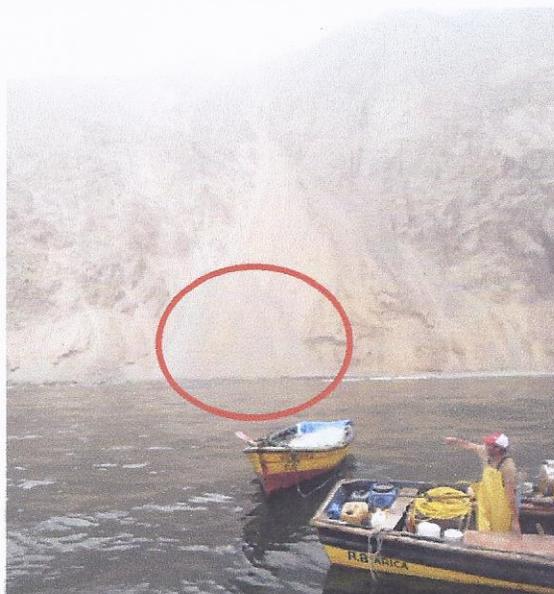
Figura 3. Inspección borde costero sur Pta. Madrid, efectuada el día 18 de Octubre de 2013, en rojo se observa material depositado en el borde costero.

Si bien, no se puede corroborar veracidad de la relación entre los trabajos viales observados en la parte alta del cerro y los derrumbes indicados por los pescadores denunciante, es importante considerar que la caída de material ha modificado el borde costero del sector, pudiendo haber generado directa o indirectamente efectos sobre los bancos naturales de recursos hidrobiológicos presentes en el lugar, siendo un punto importante a considerar en la toma de decisiones futuras.

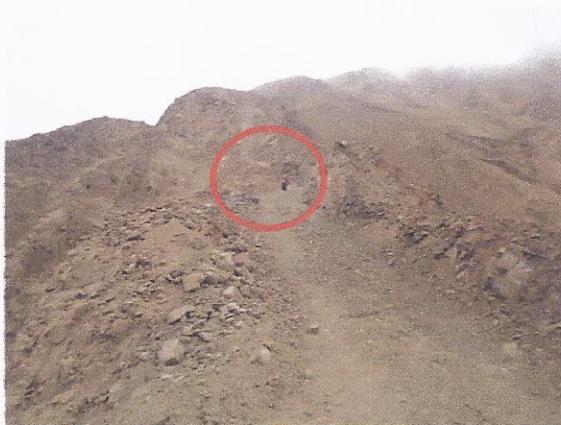
Posteriormente, el día 23 de Octubre se realiza inspección terrestre para constatar trabajos no autorizados en el borde costero, observándose obras viales sólo en la zona superior del cerro (Fig. 4).

Figura 4. Obras viales observados en la parte alta del acantilado, por fuera de los 80m de la línea de marea.

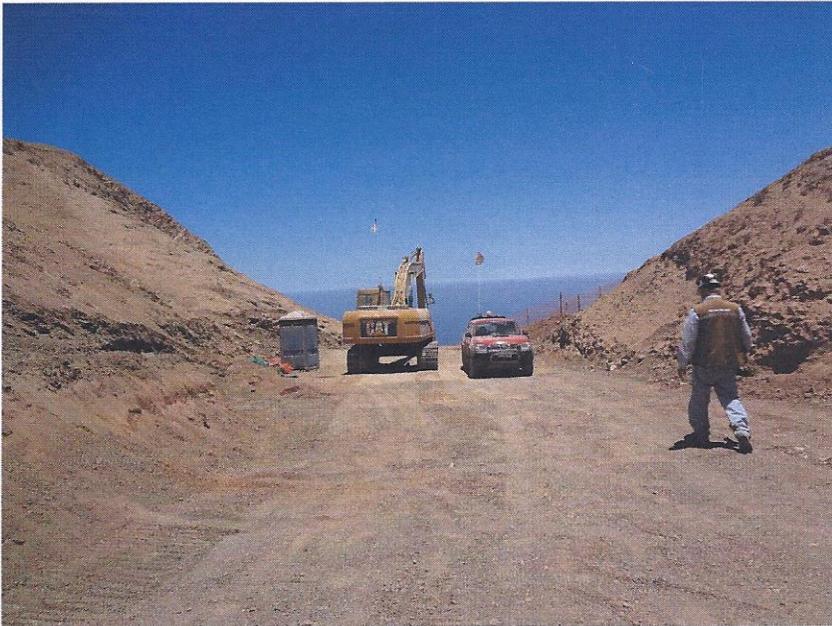
Camino acceso:

N: 7.905.429 E: 362.459
Cota: 954 msnm

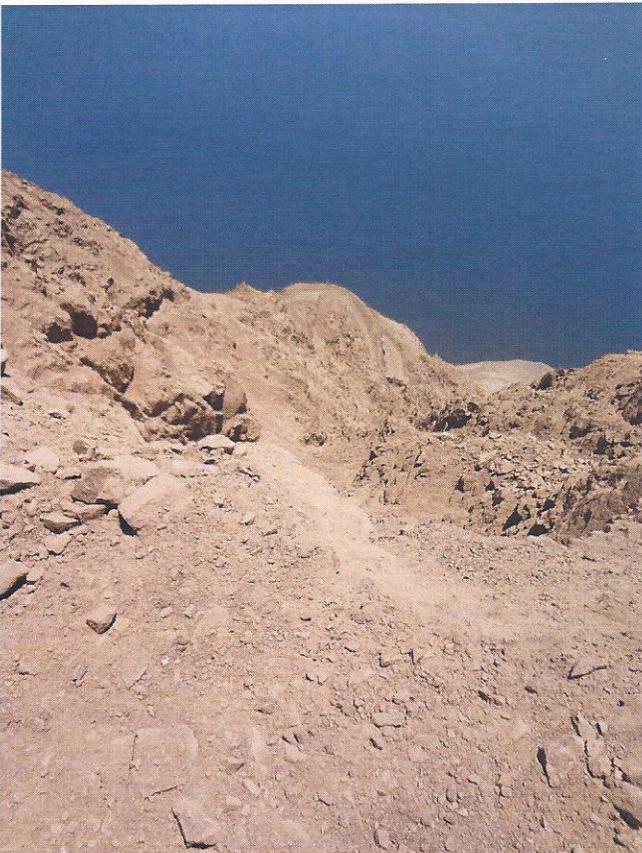
Curva Camino acceso:

N: 7.905.255 E: 362.322
Cota: 902 msnm

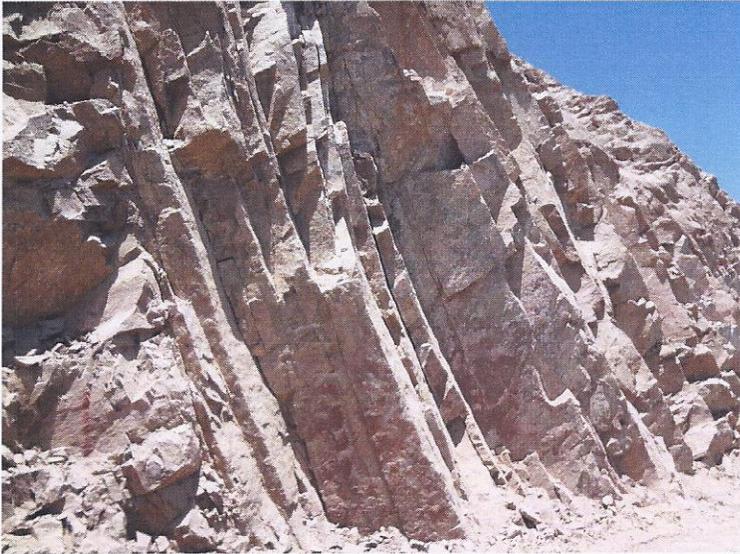
4. Es importante indicar que el trazado del camino desciende por el acantilado existente, no hay acceso terrestre, sólo por mar a la cota cero. La roca muestra un gran diaclasamiento, se fractura con facilidad (roca superficial).

Diaclasamiento de la roca

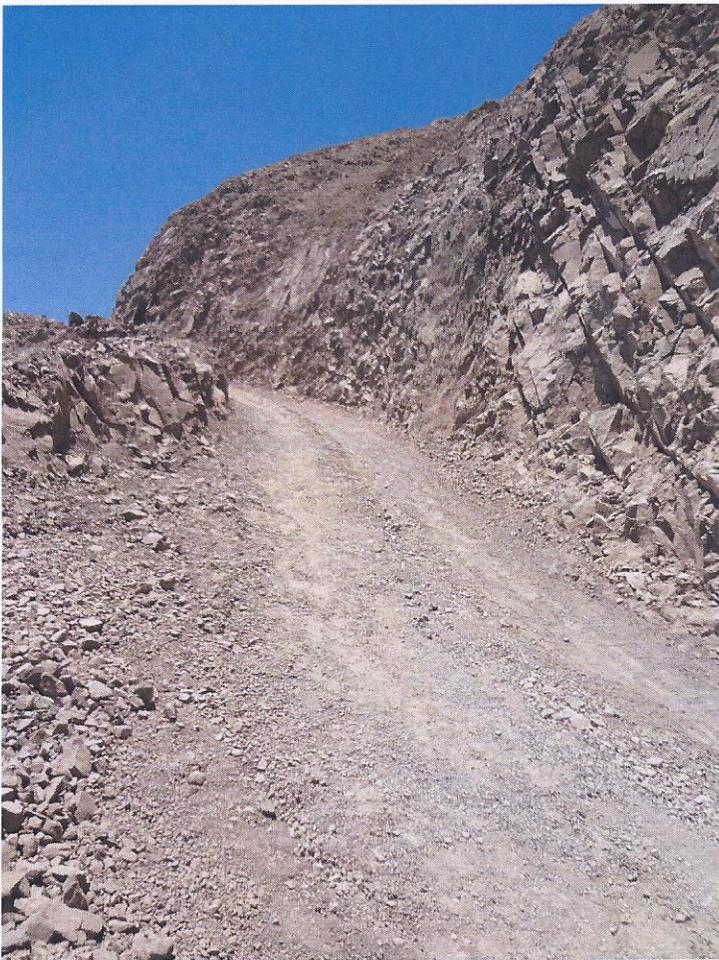
2. Es posible que como consecuencia de los movimientos de tierra efectuados por la empresa, parte del material extraído haya rodado pendiente abajo debido al gran ángulo del acantilado.

Aspecto General del camino
