**ACOMPaña PRUEBA DOCUMENTAL, DENTRO DEL TÉRMINO  
PROBATORIO.**

**SUPERINTENDENCIA DEL MEDIO AMBIENTE**

Que, por este acto y en razón de acreditar el punto de prueba por Ud. fijado en la Resolución Exenta N°5/ ROL D-012-2014, de fecha 01 de Agosto de 2014, consistente en la *“efectividad de la existencia de afectación y grado de la misma a los componentes ambientales del sector Rinconada de Lo Espejo, comuna de Maipú, producto de las labores mineras desarrolladas por Minera Española Chile Limitada”*, vengo en solicitar se tengan por acompañados, dentro del término probatorio, documentos consistentes en 57 fotografías tomadas por miembros de la Red por la Defensa de la Quebrada de la Plata en visita realizada al sector con fecha 4 de octubre de 2014. Estas fotos dejan en evidencia el grave daño a los componentes del medio ambiente producto de las labores ilegales de la Minera, según se detalla a continuación:

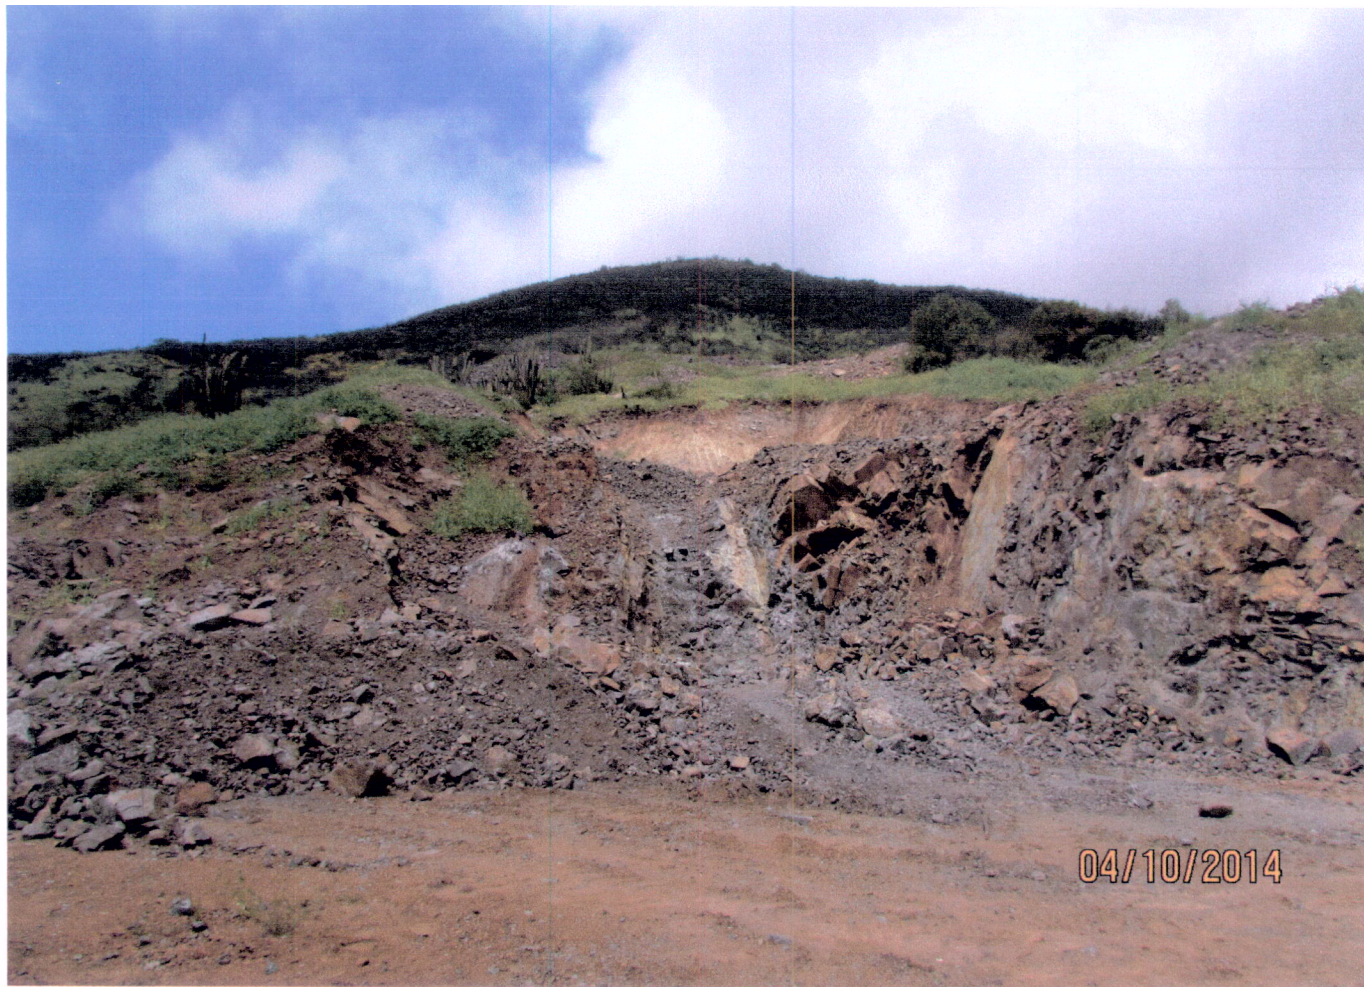
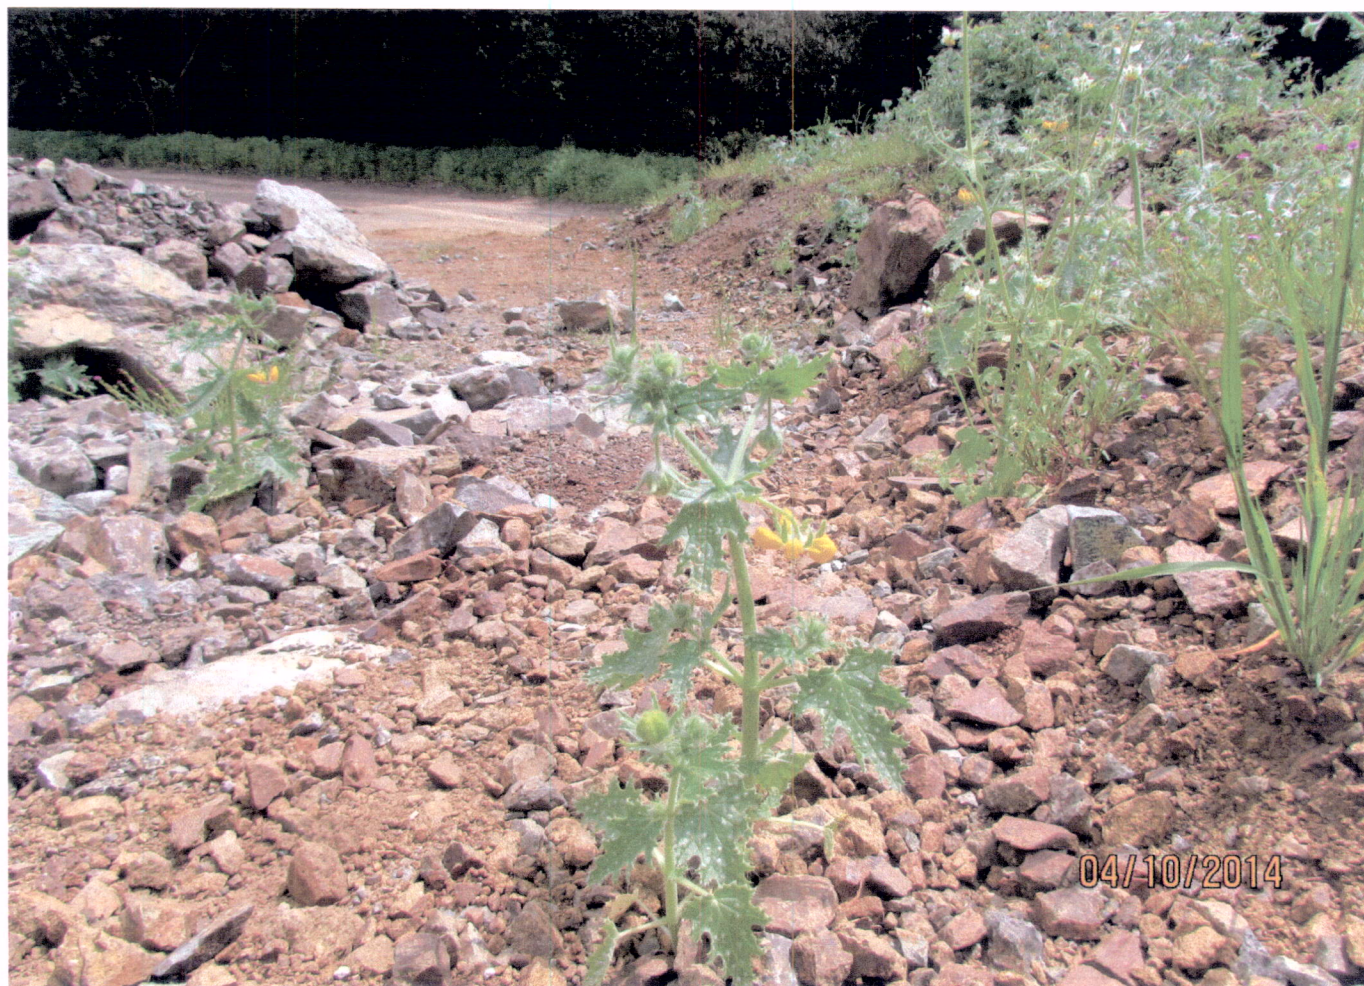
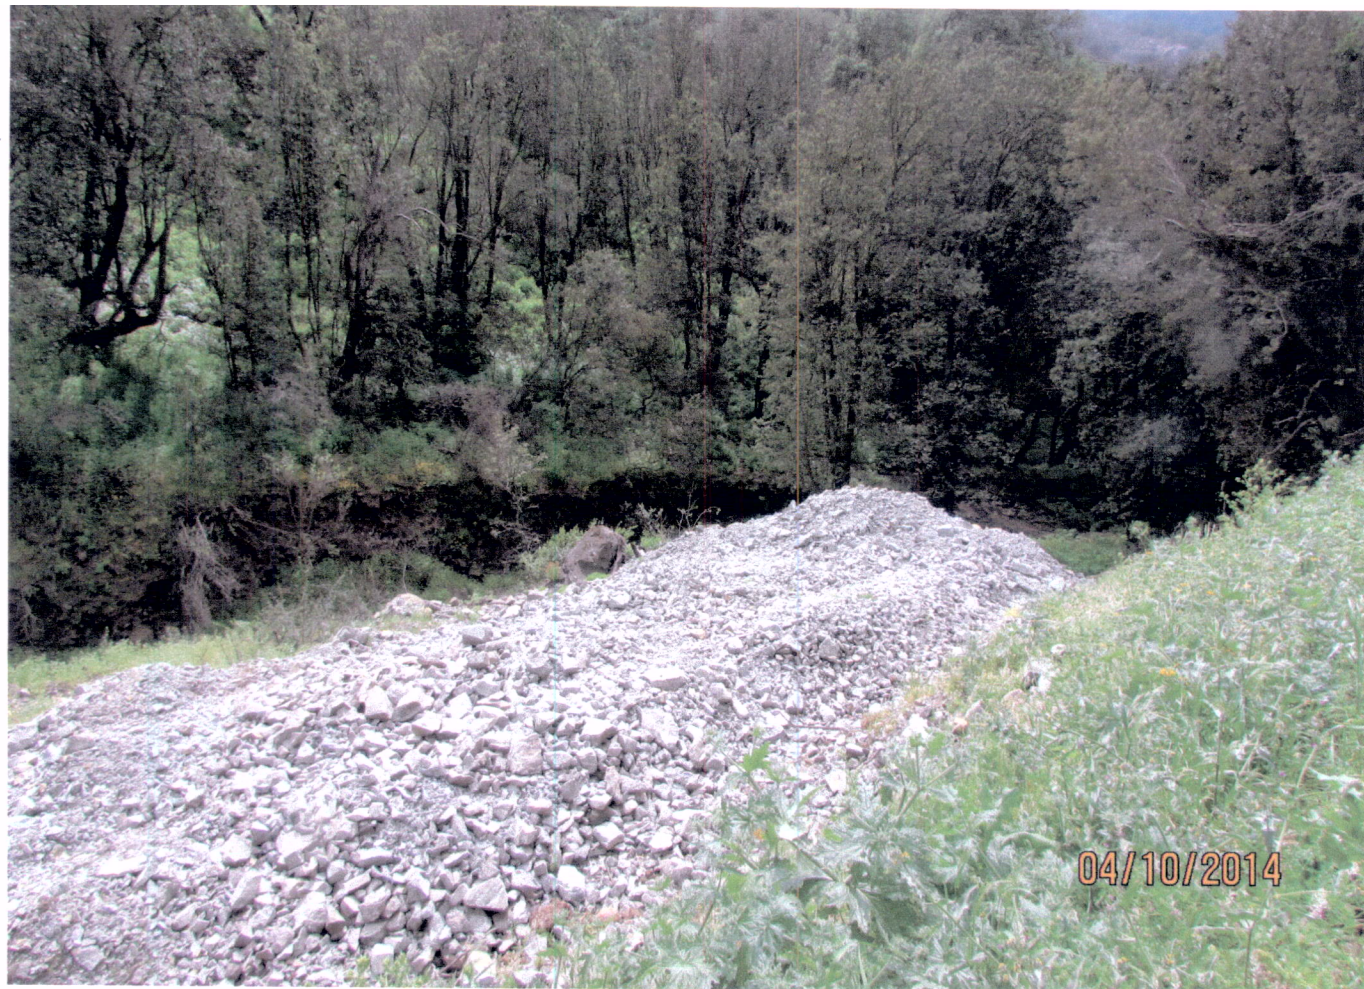
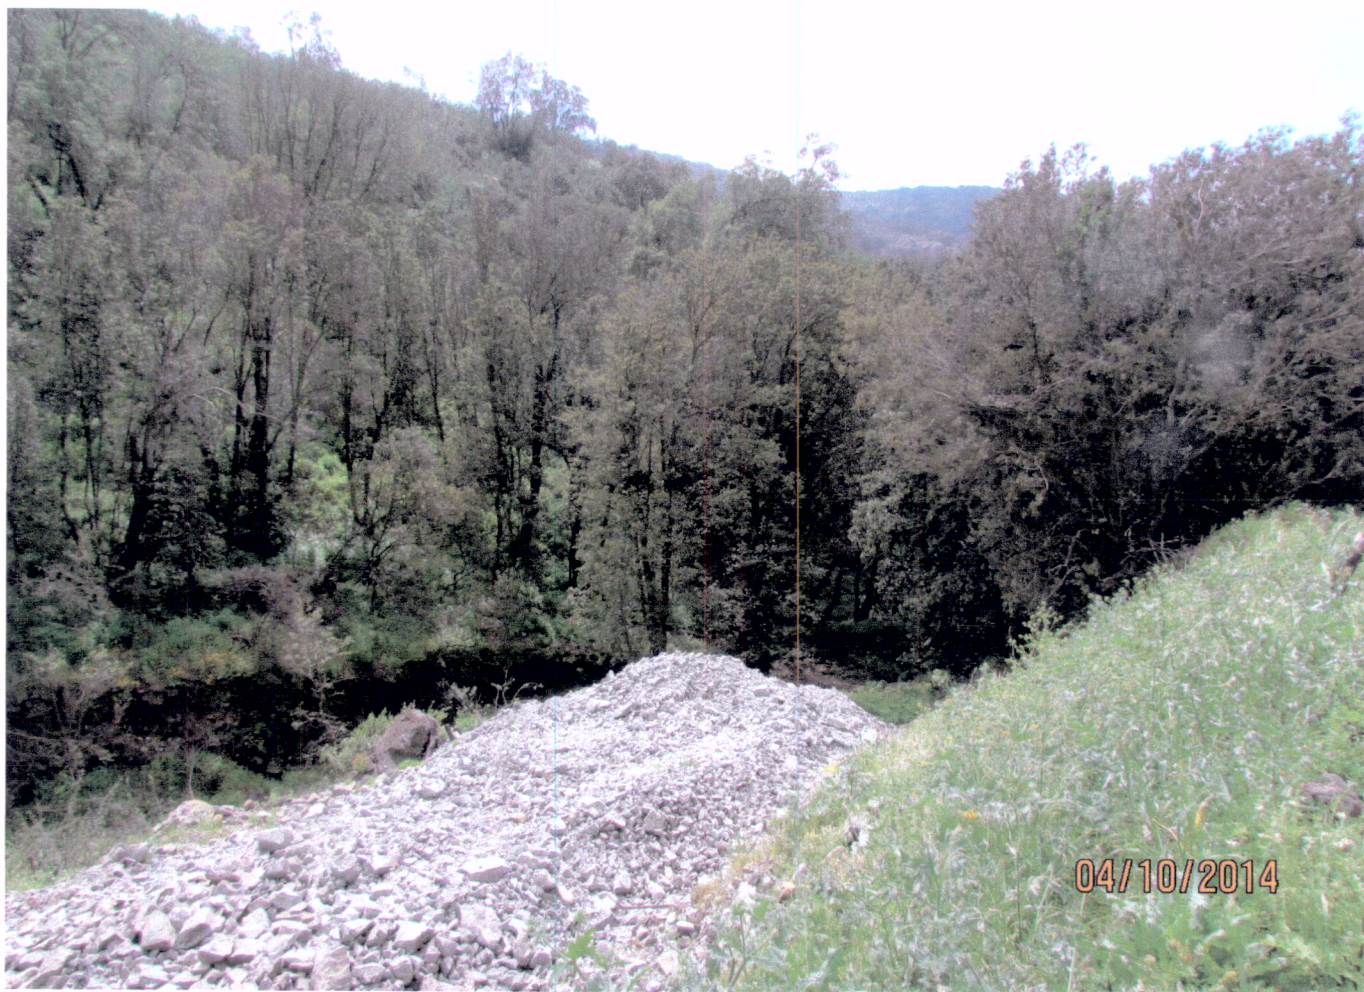
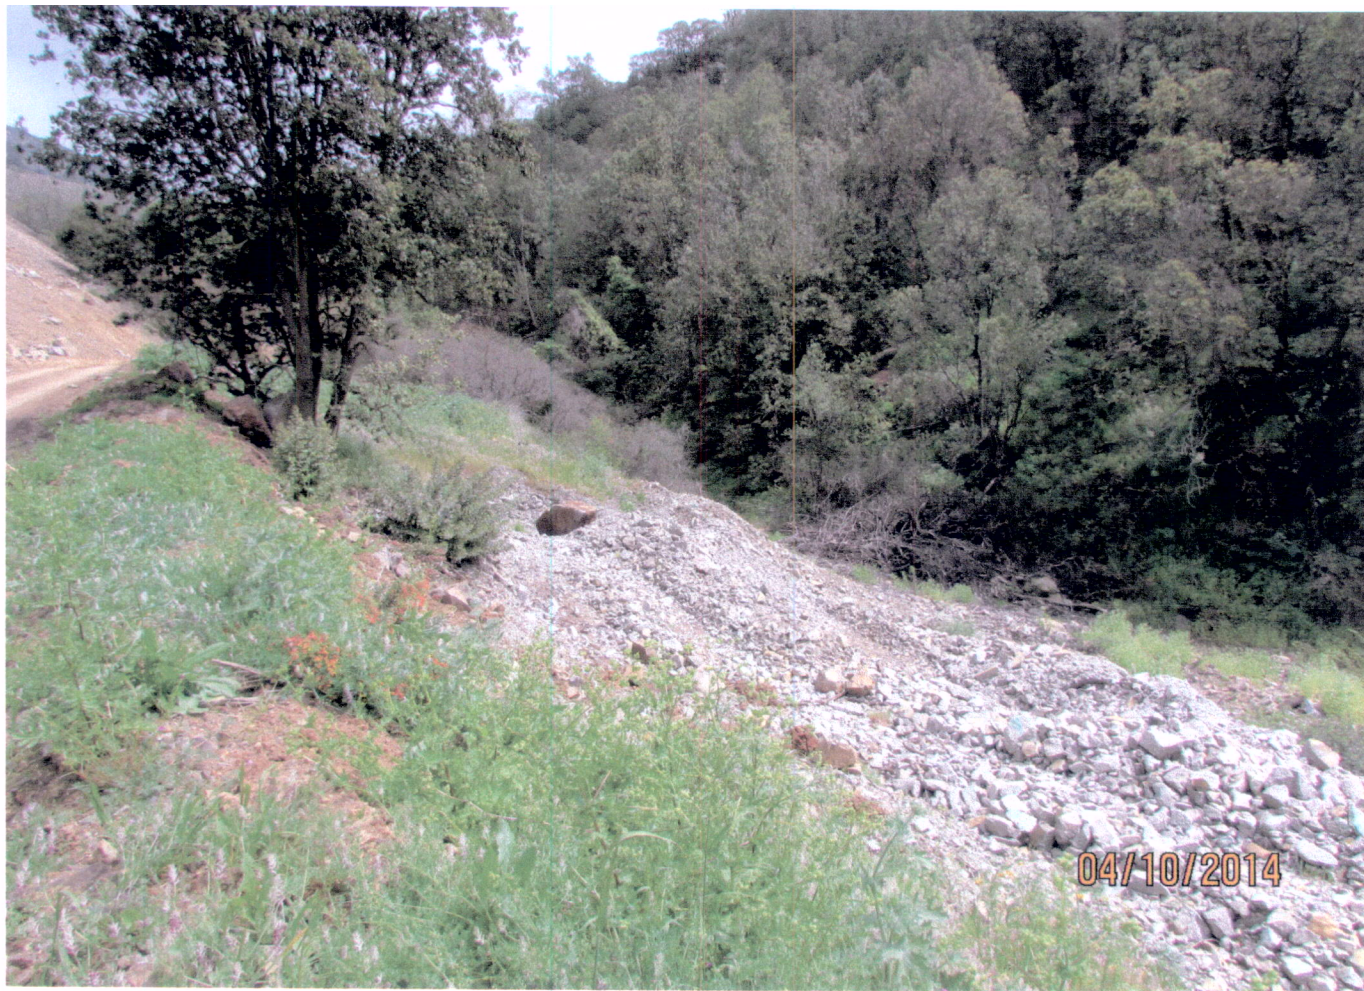
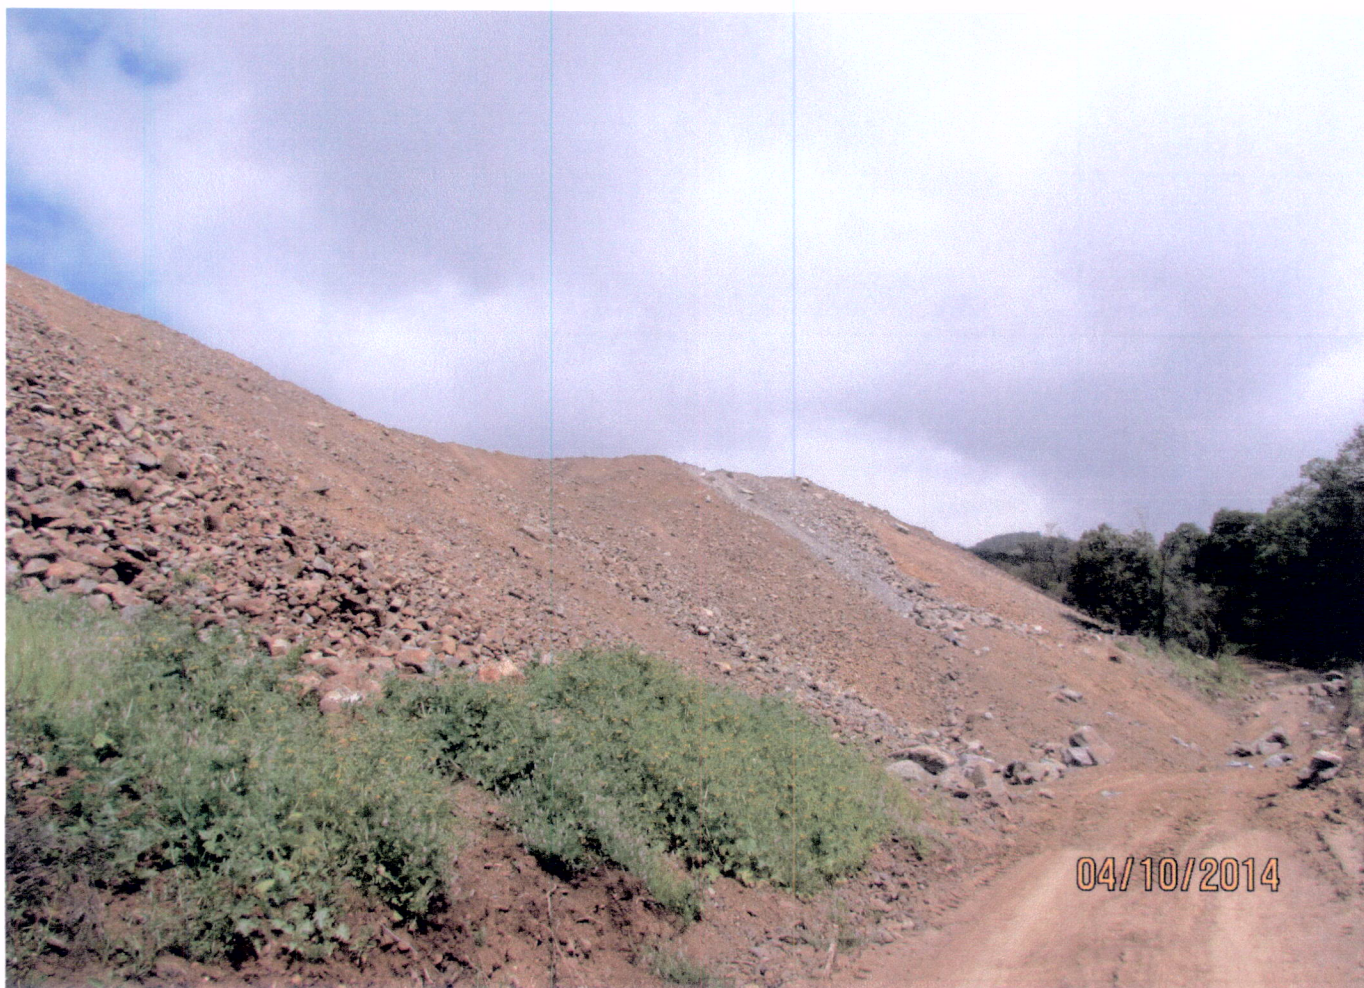
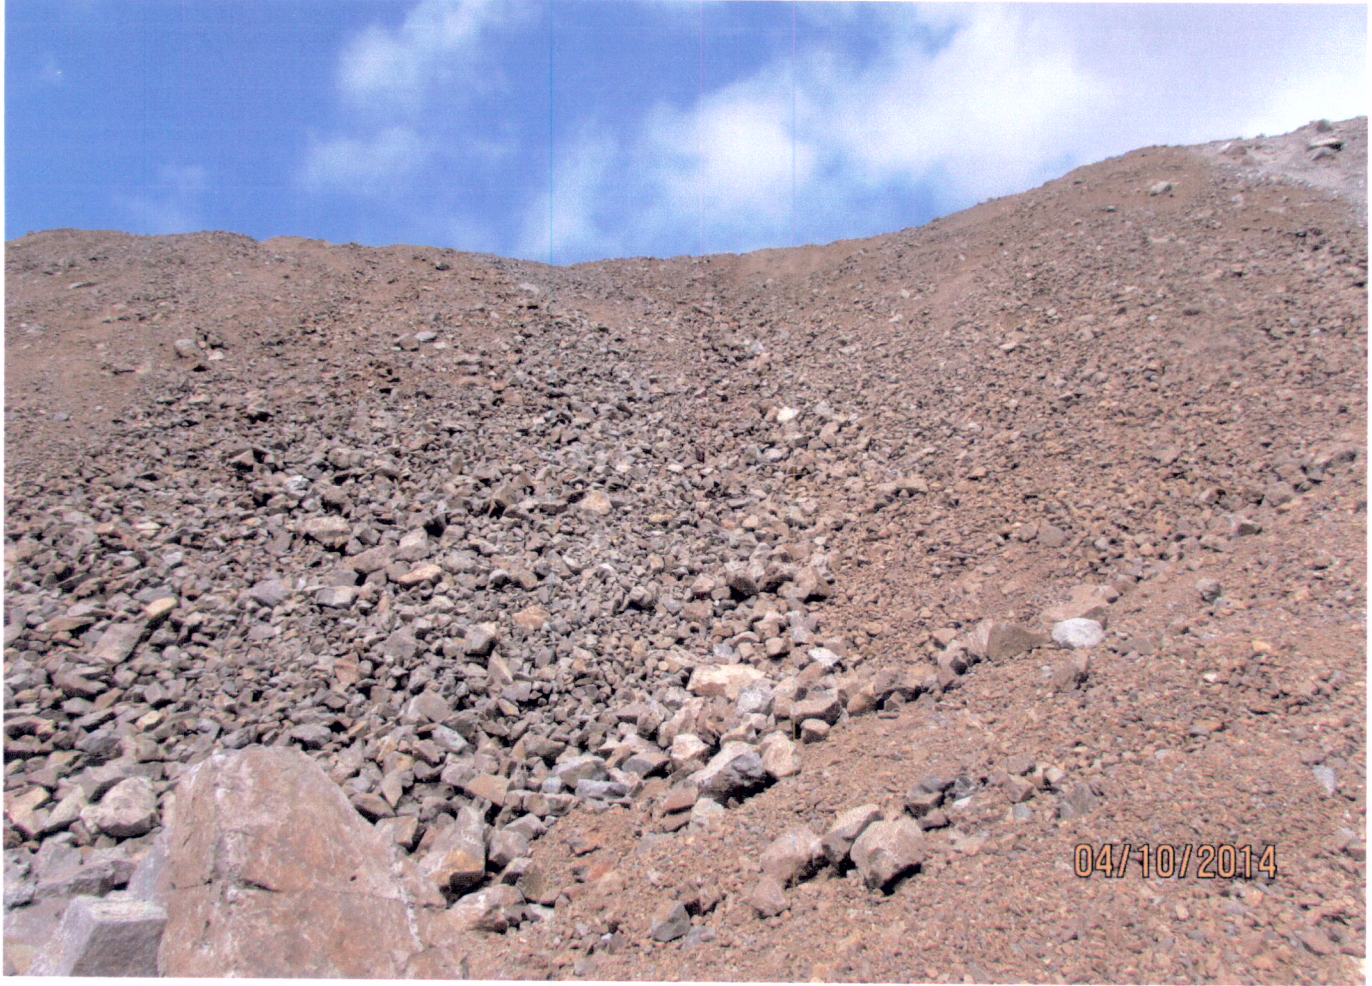
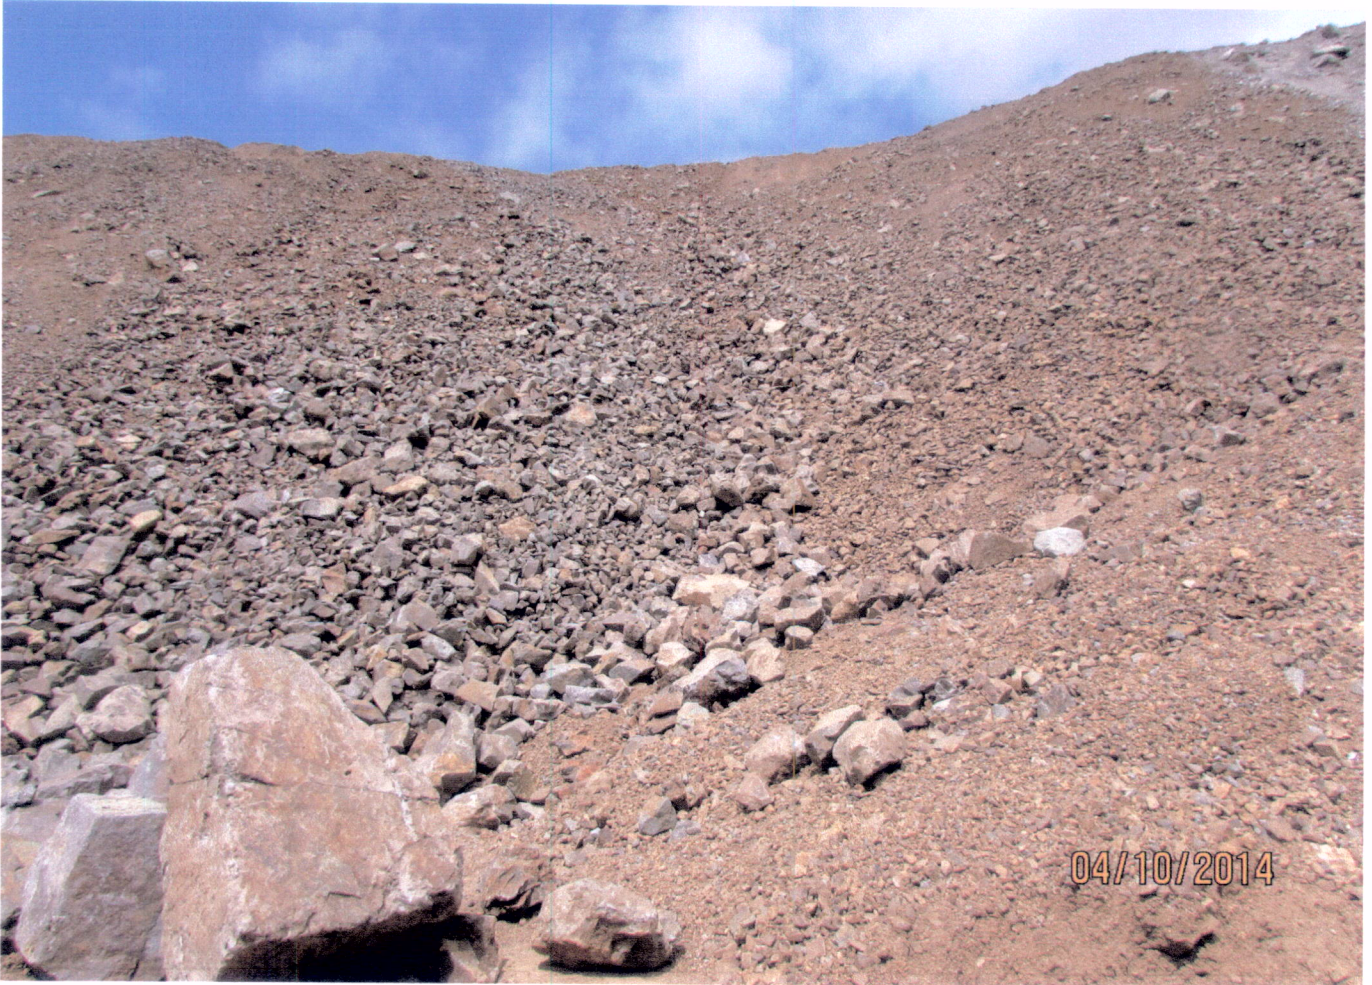
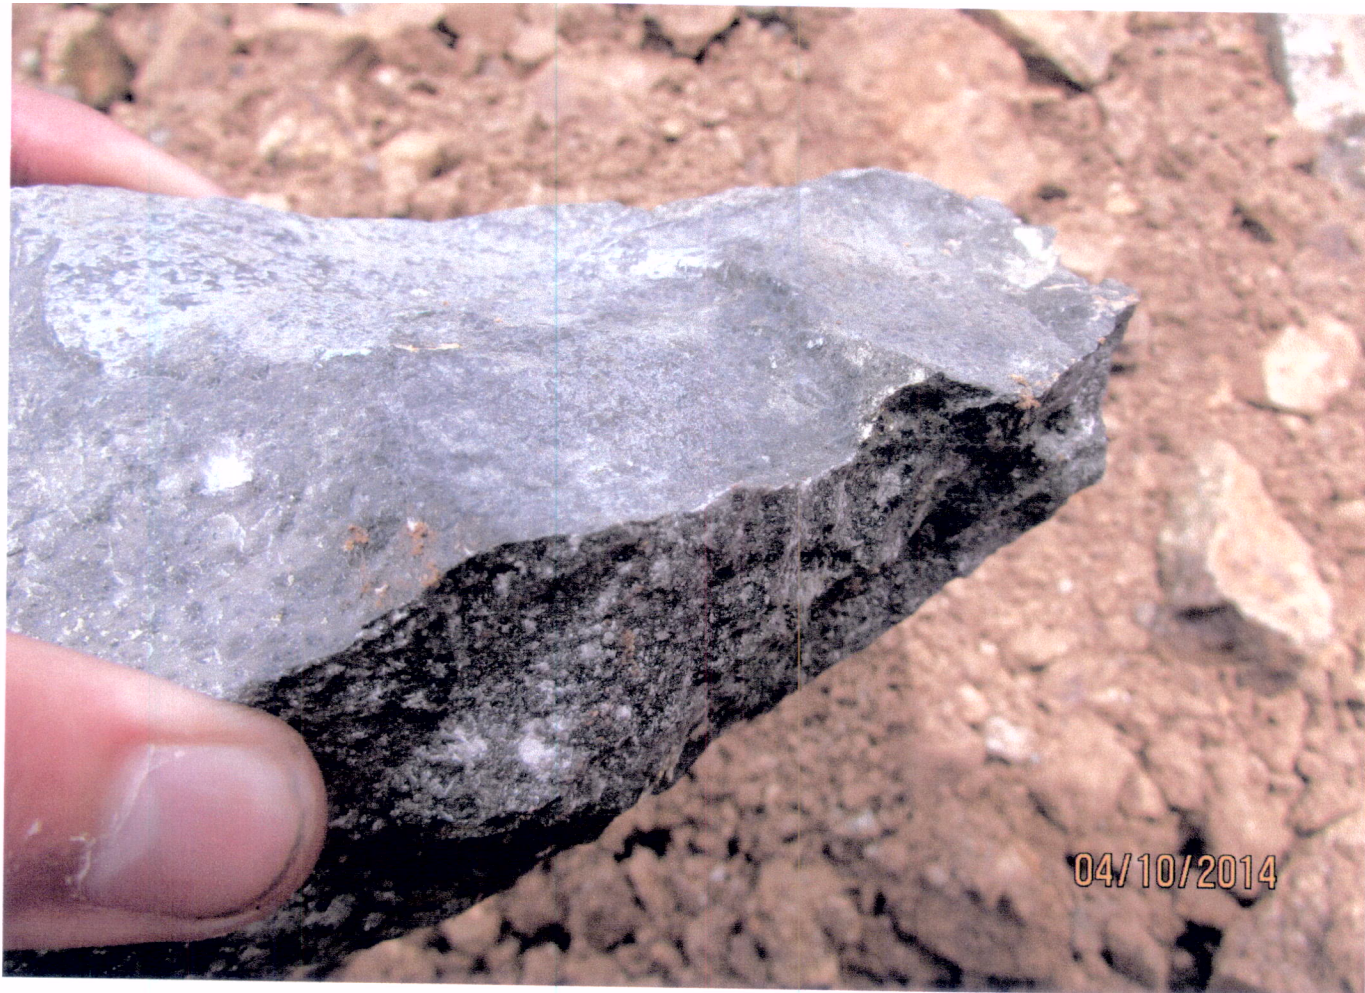
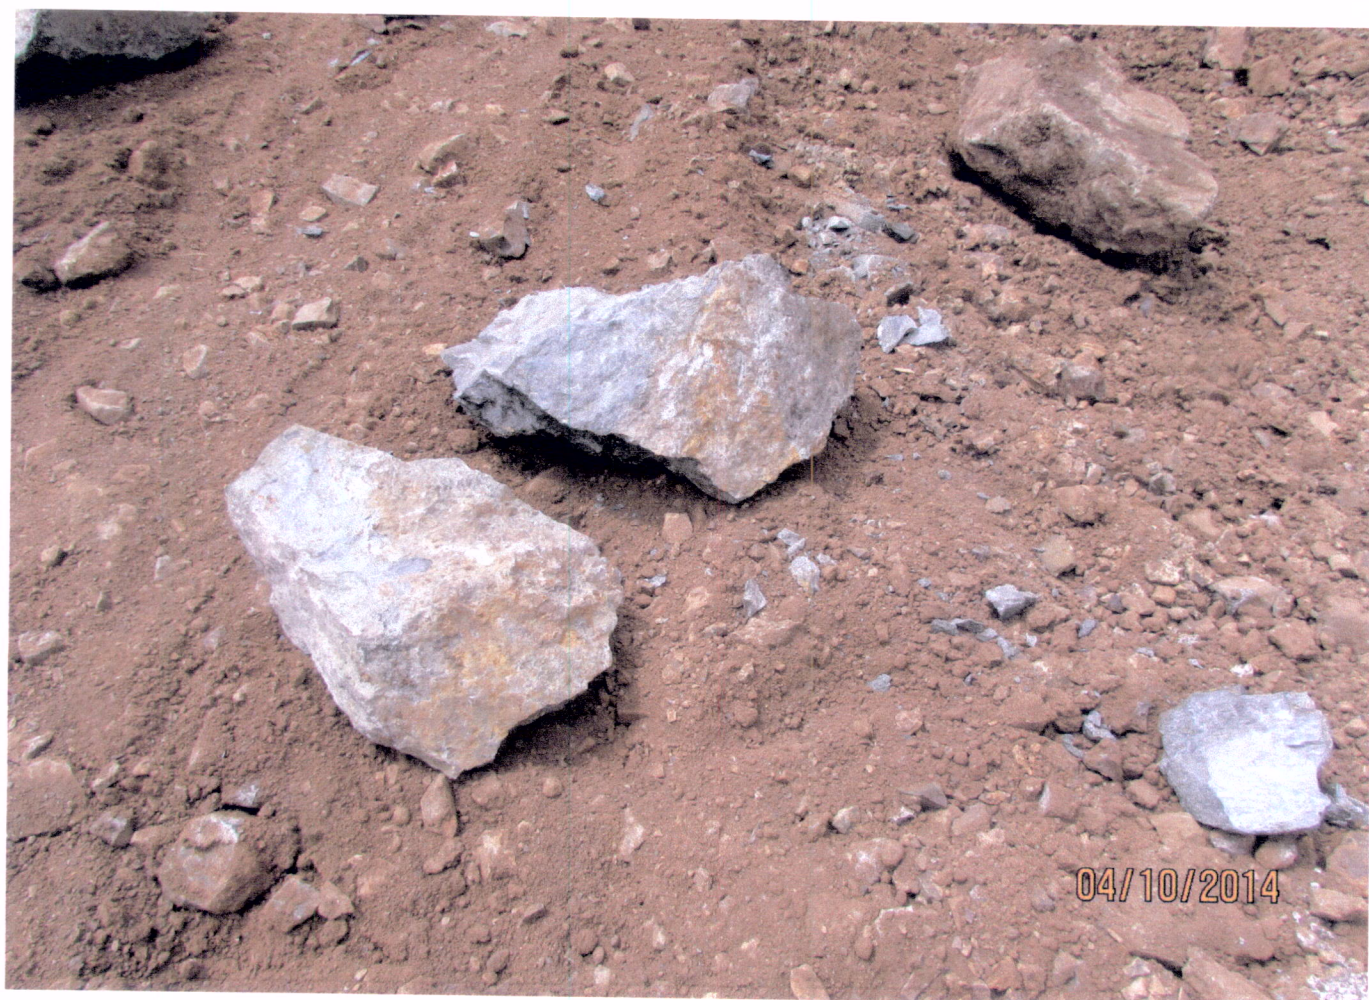
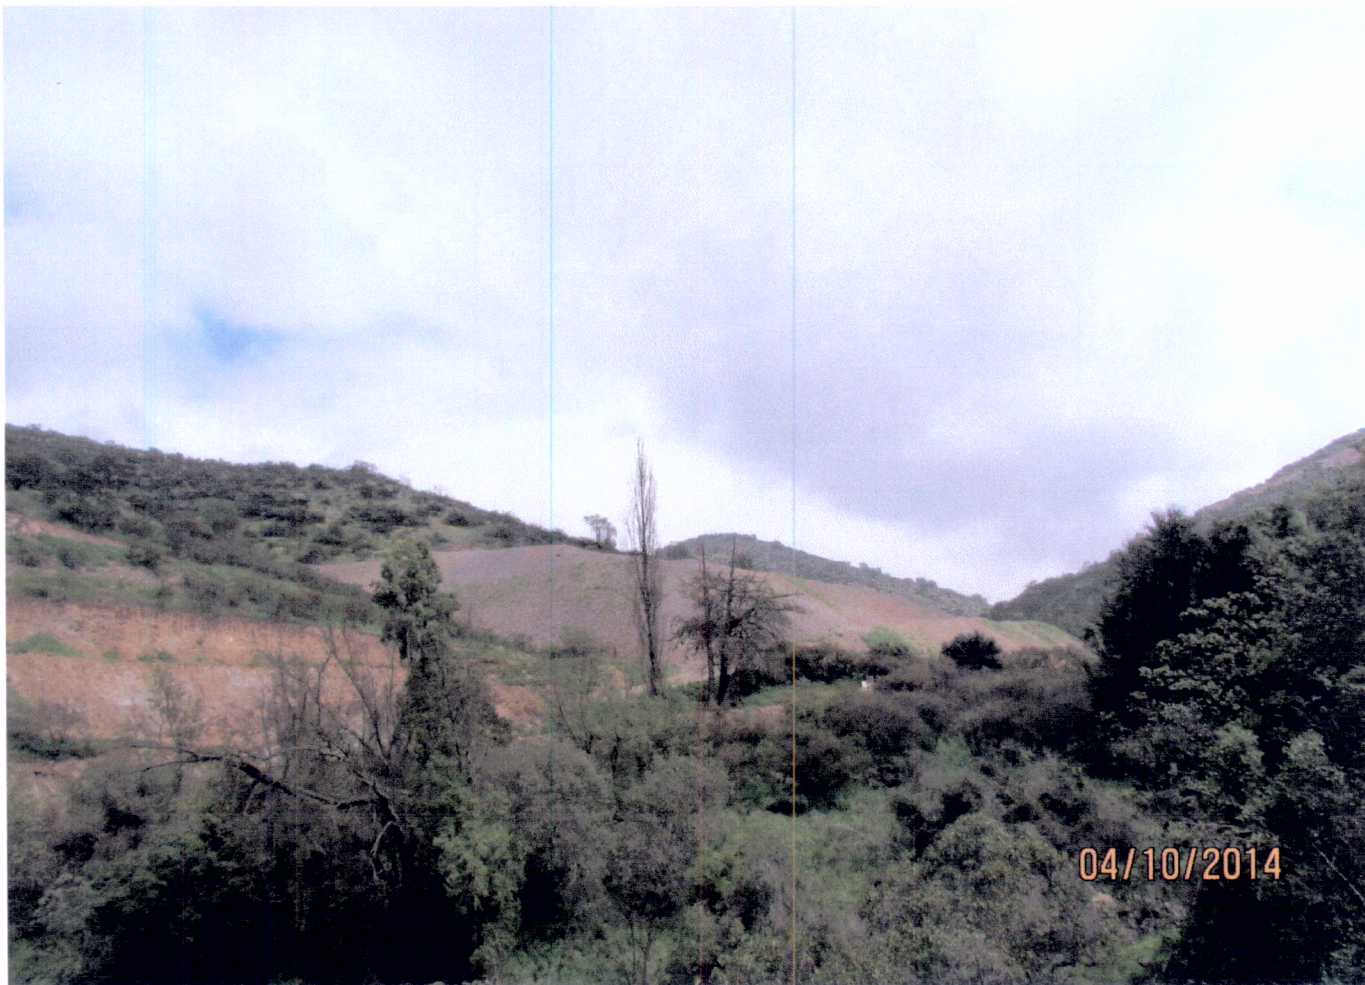
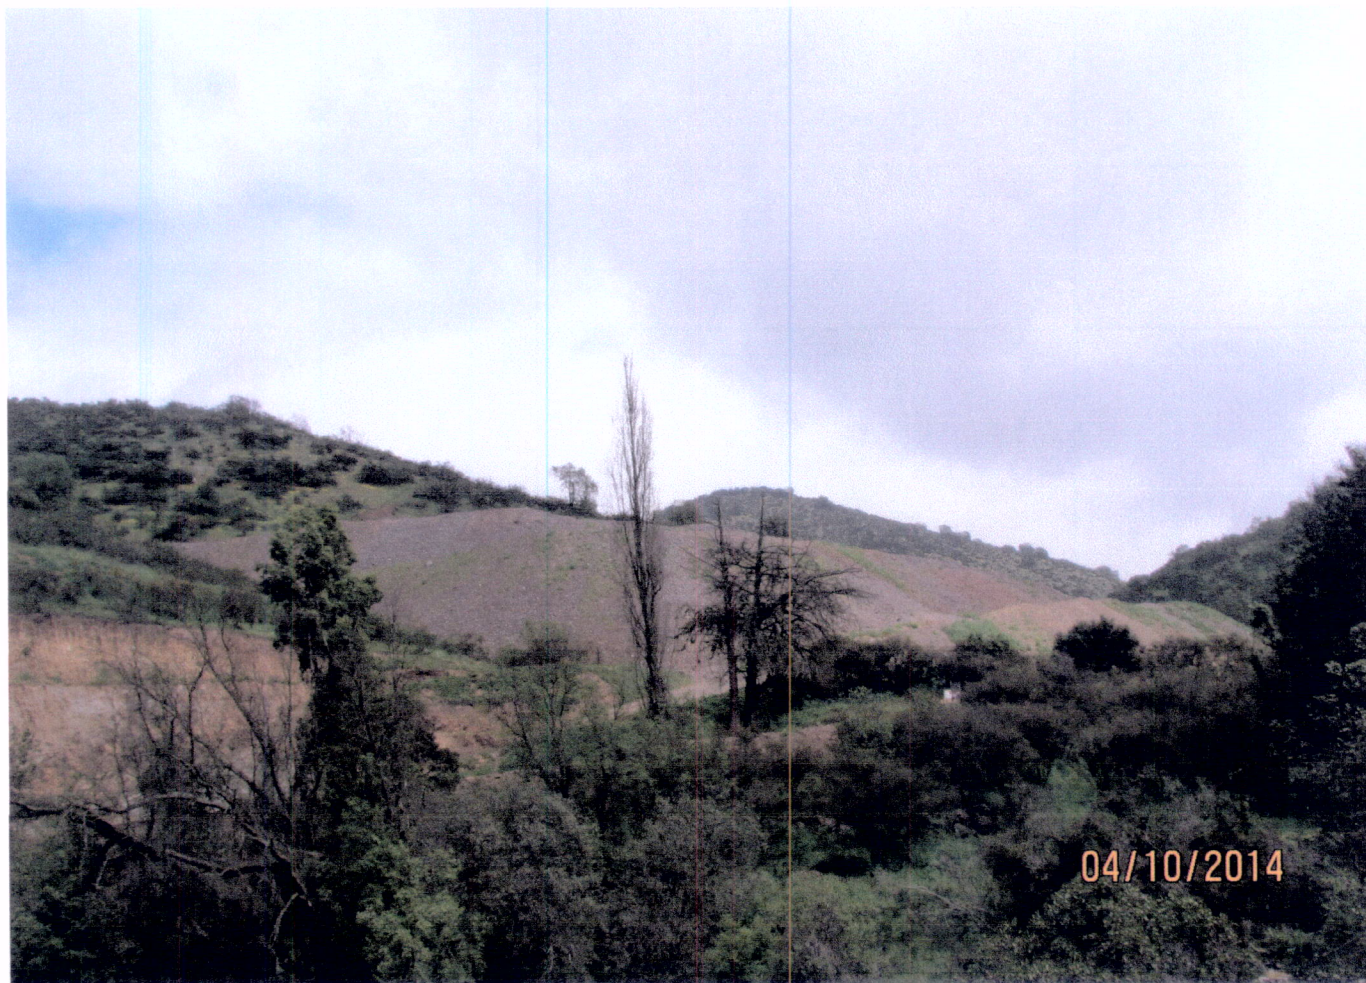
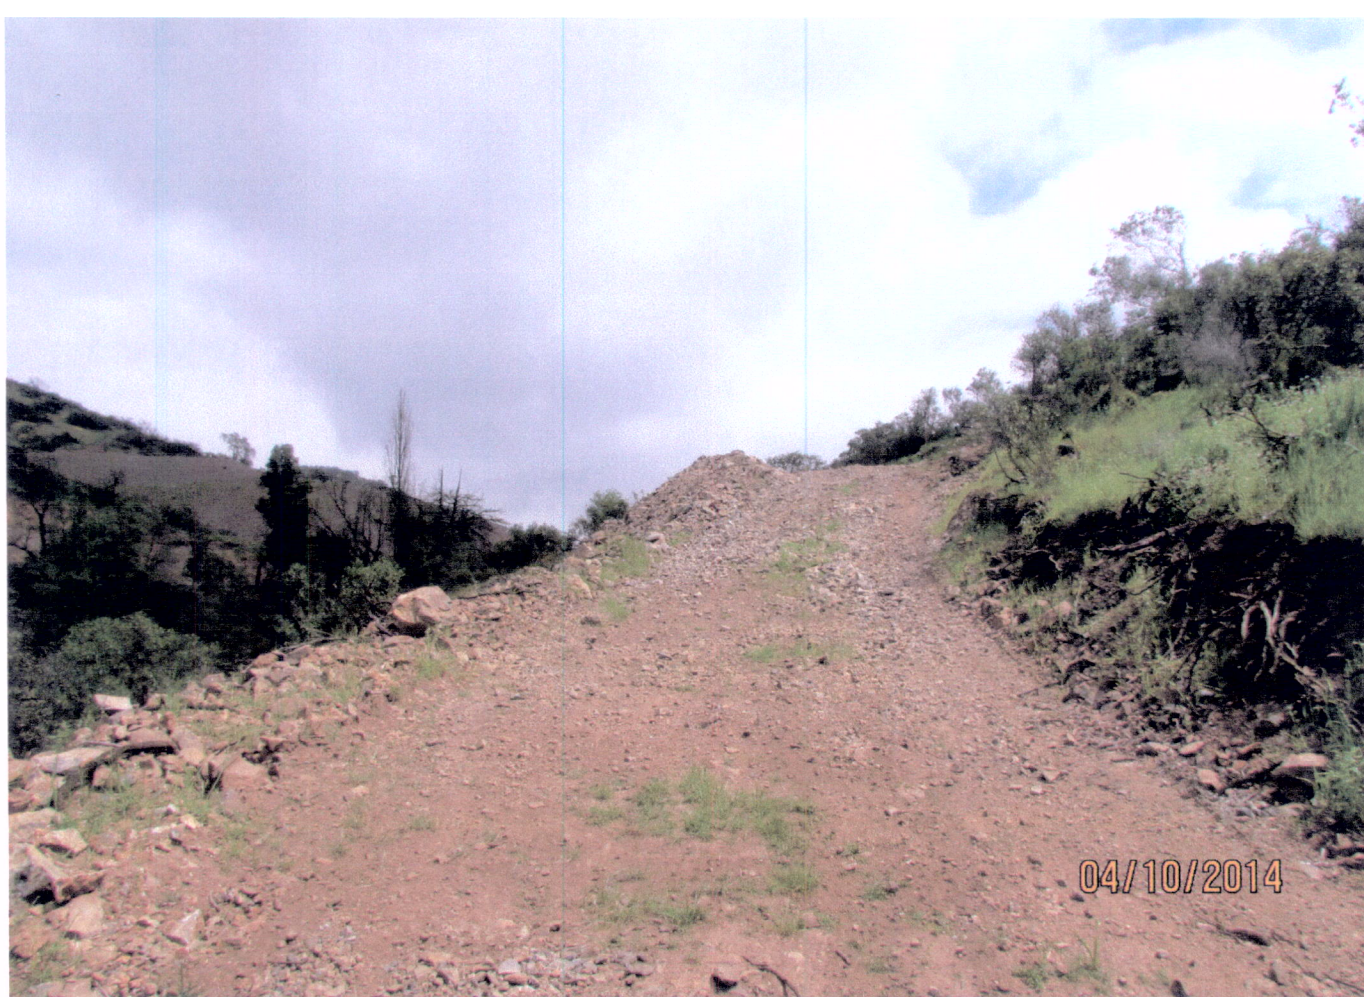
1. Fotografías N° 1 a 14: Estas imágenes capturan de manera más específica el daño al componente suelo, afectado por las excavaciones y remoción de tierra.

Respecto a la afectación del suelo, en primer lugar, es posible distinguir claramente la erosión del suelo debido a la circulación regular de maquinaria pesada del tipo que se utiliza en minería (dos camiones y una pala mecánica); en segundo lugar se muestra cómo se ha afectado el suelo del lugar debido a la remoción del mismo para llevar a cabo la explotación irregular de los yacimientos mineros existentes, y en tercer lugar se aprecia que el suelo removido ha sido depositado irregularmente en diferentes sectores del predio en grandes acumulaciones de tierra y roca. Todo lo anterior evidencia afectación del componente ambiental suelo debido a la circulación de vehículos, extracción del suelo para

explotación del rajo, y por depositación de material estéril sobre la capa vegetal en sectores donde no se realiza extracción de mineral.
