**ACOMPaña PRUEBA DOCUMENTAL, DENTRO DEL TÉRMINO  
PROBATORIO.**

**SUPERINTENDENCIA DEL MEDIO AMBIENTE**

Que, por este acto y en razón de acreditar el punto de prueba por Ud. fijado en la Resolución Exenta N°5/ ROL D-012-2014, de fecha 01 de Agosto de 2014, consistente en la *“efectividad de la existencia de afectación y grado de la misma a los componentes ambientales del sector Rinconada de Lo Espejo, comuna de Maipú, producto de las labores mineras desarrolladas por Minera Española Chile Limitada”*, vengo en solicitar se tengan por acompañados, dentro del término probatorio, documentos consistentes en 57 fotografías tomadas por miembros de la Red por la Defensa de la Quebrada de la Plata en visita realizada al sector con fecha 4 de octubre de 2014. Estas fotos dejan en evidencia el grave daño a los componentes del medio ambiente producto de las labores ilegales de la Minera, según se detalla a continuación:

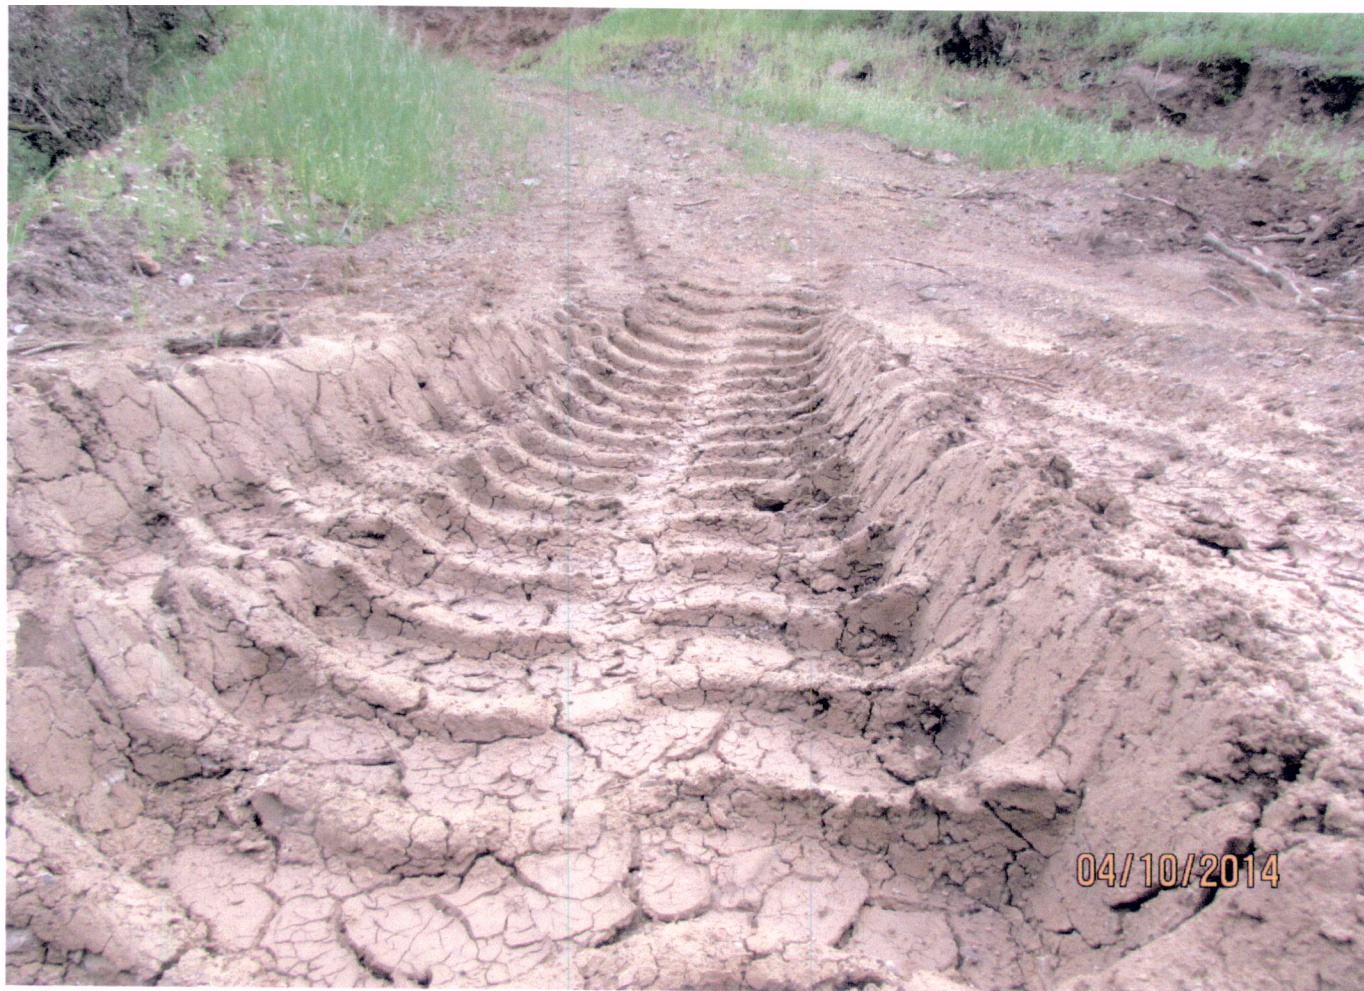
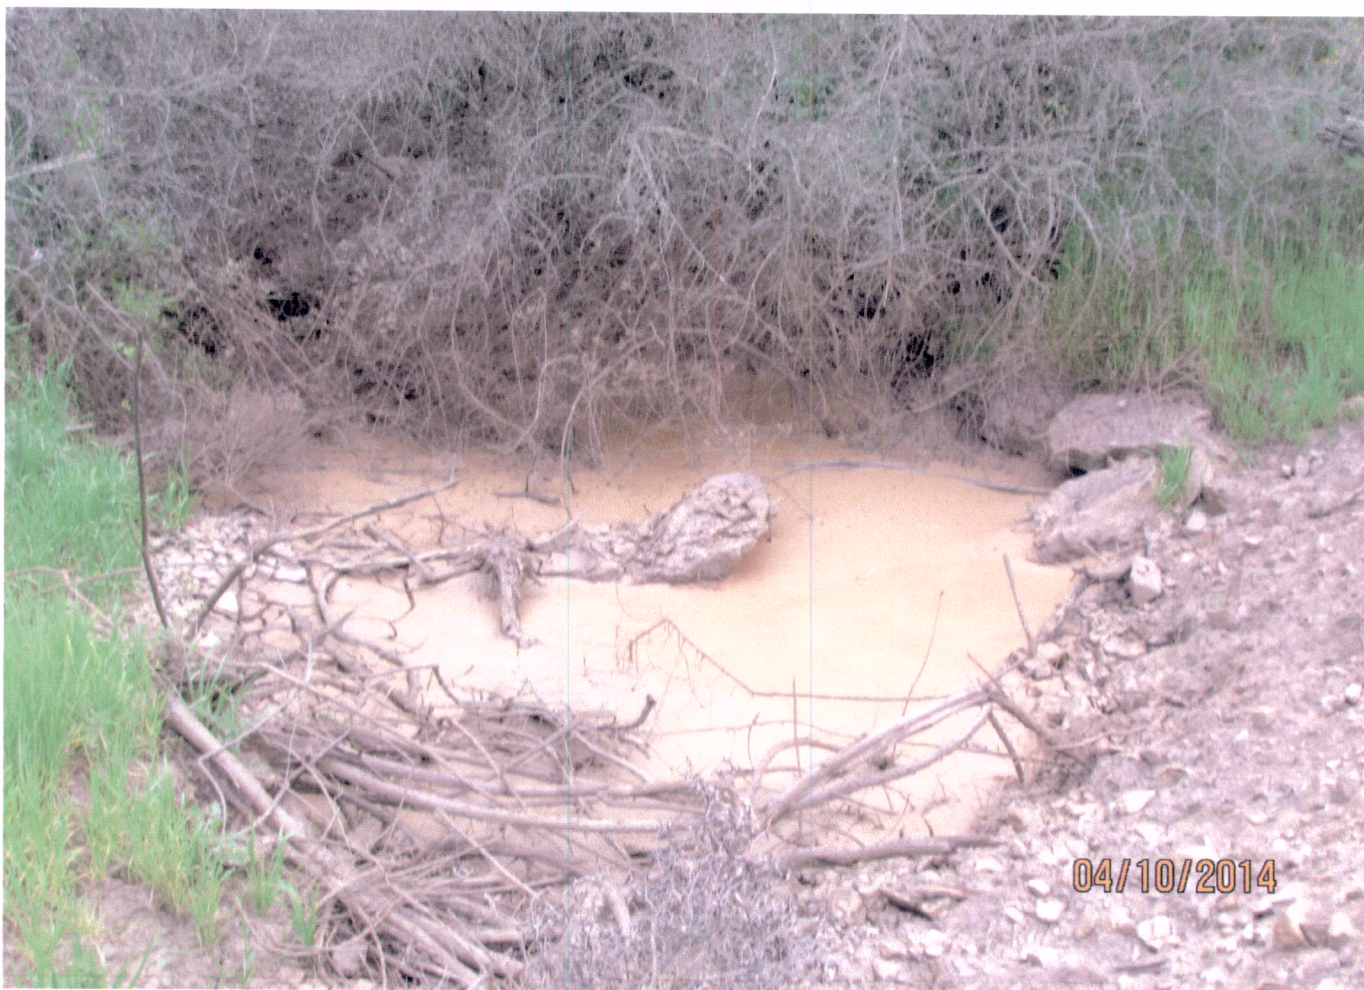
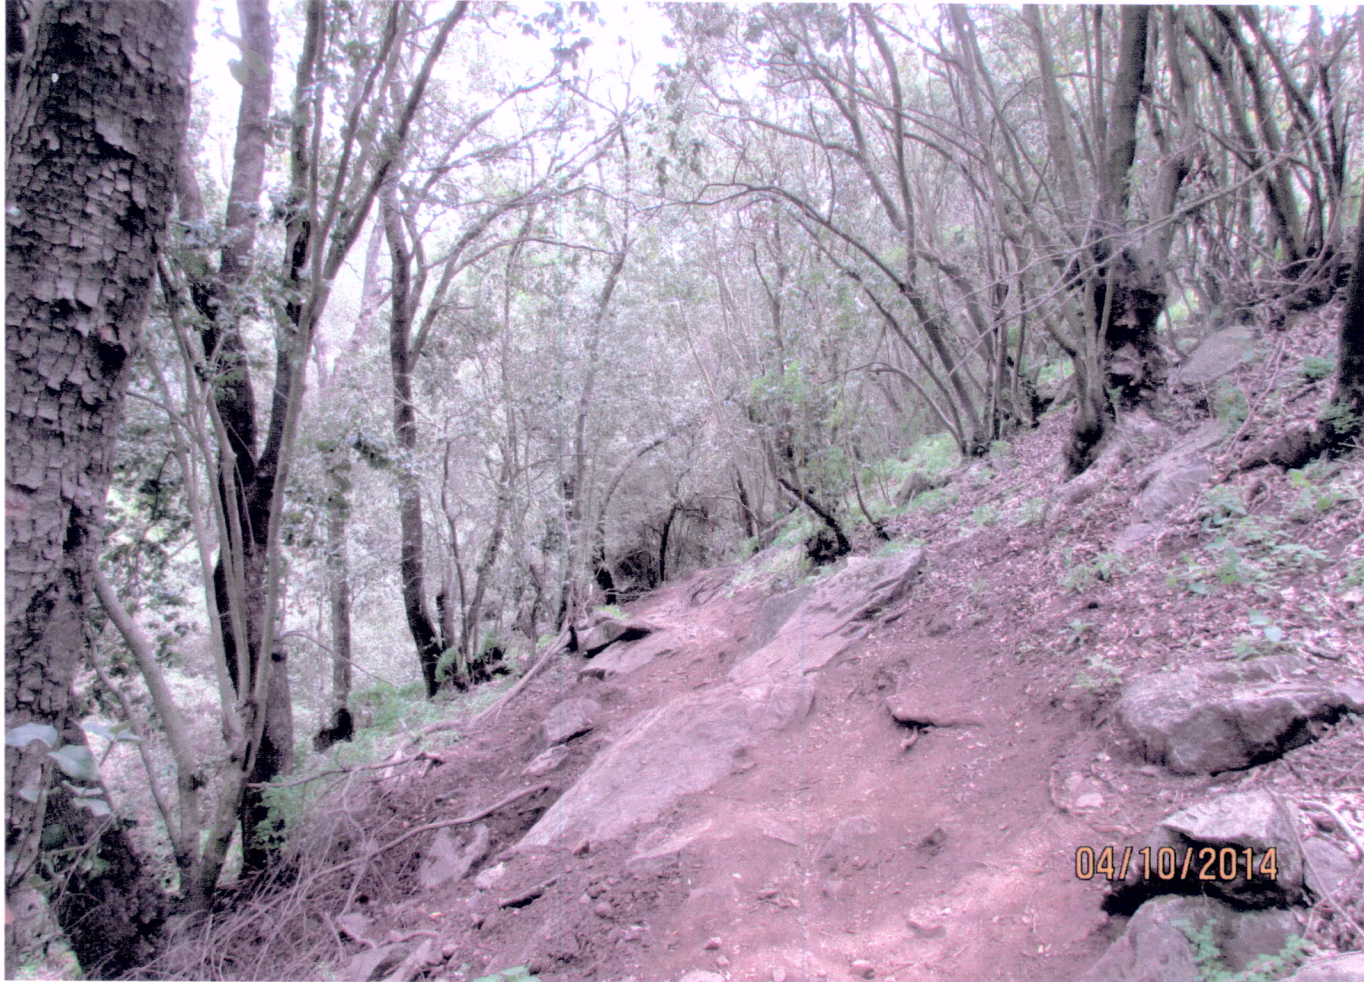
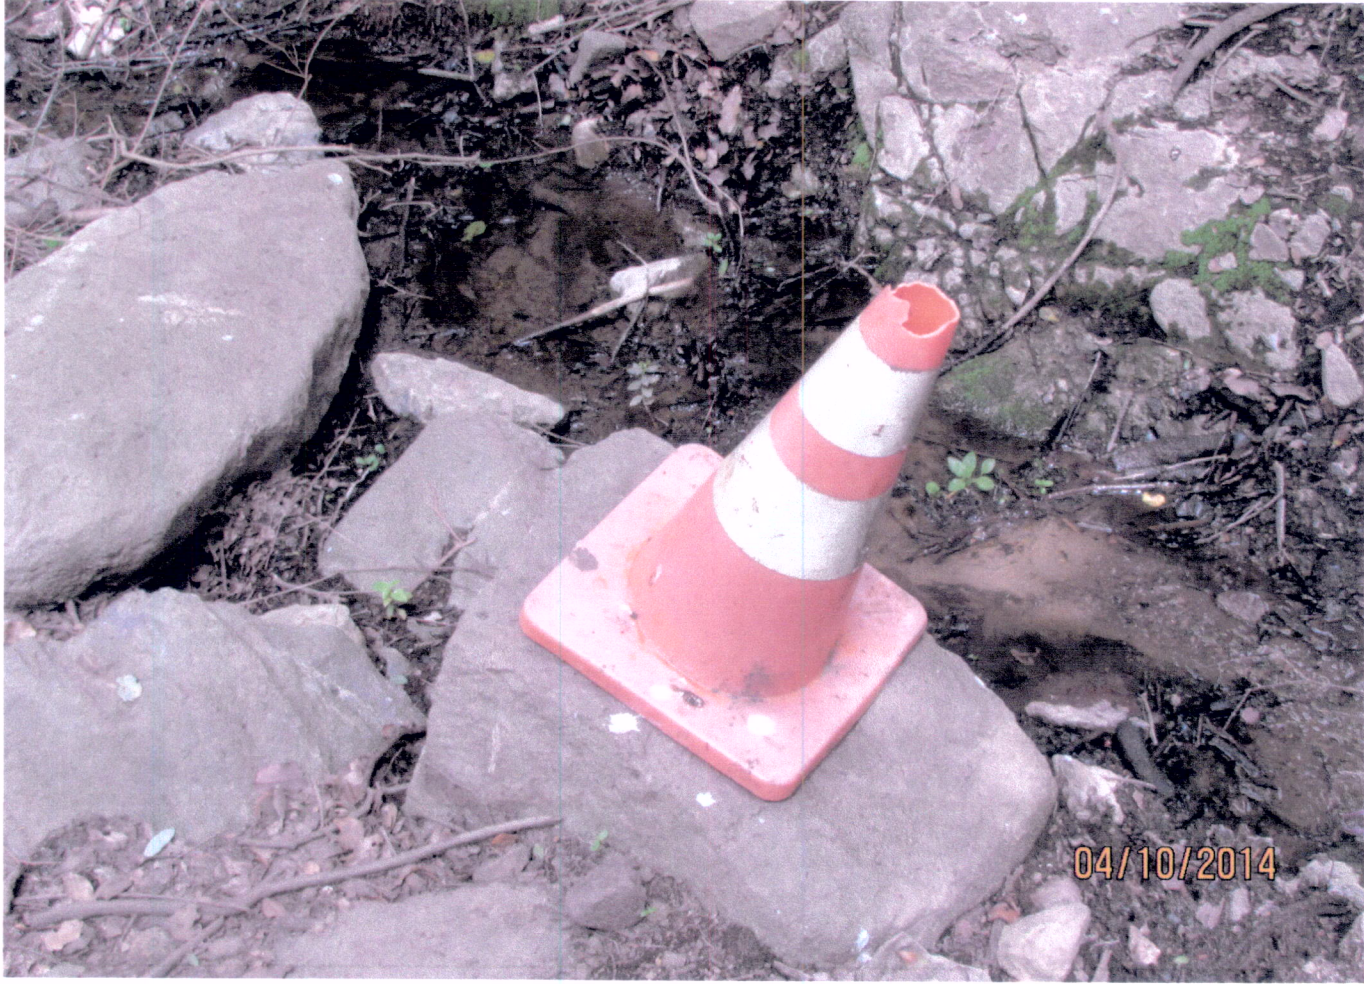
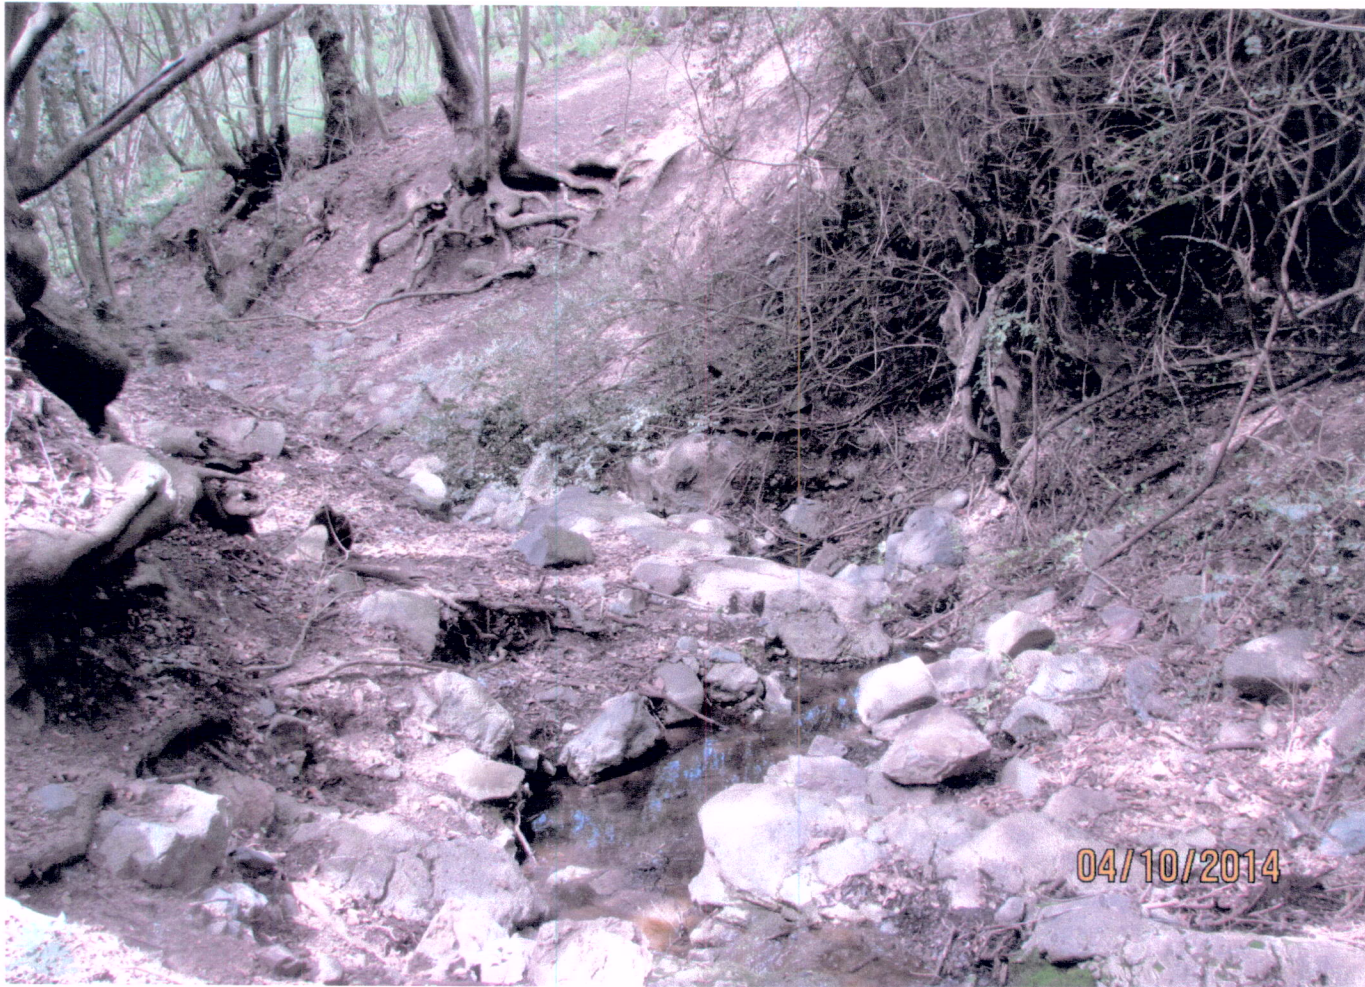
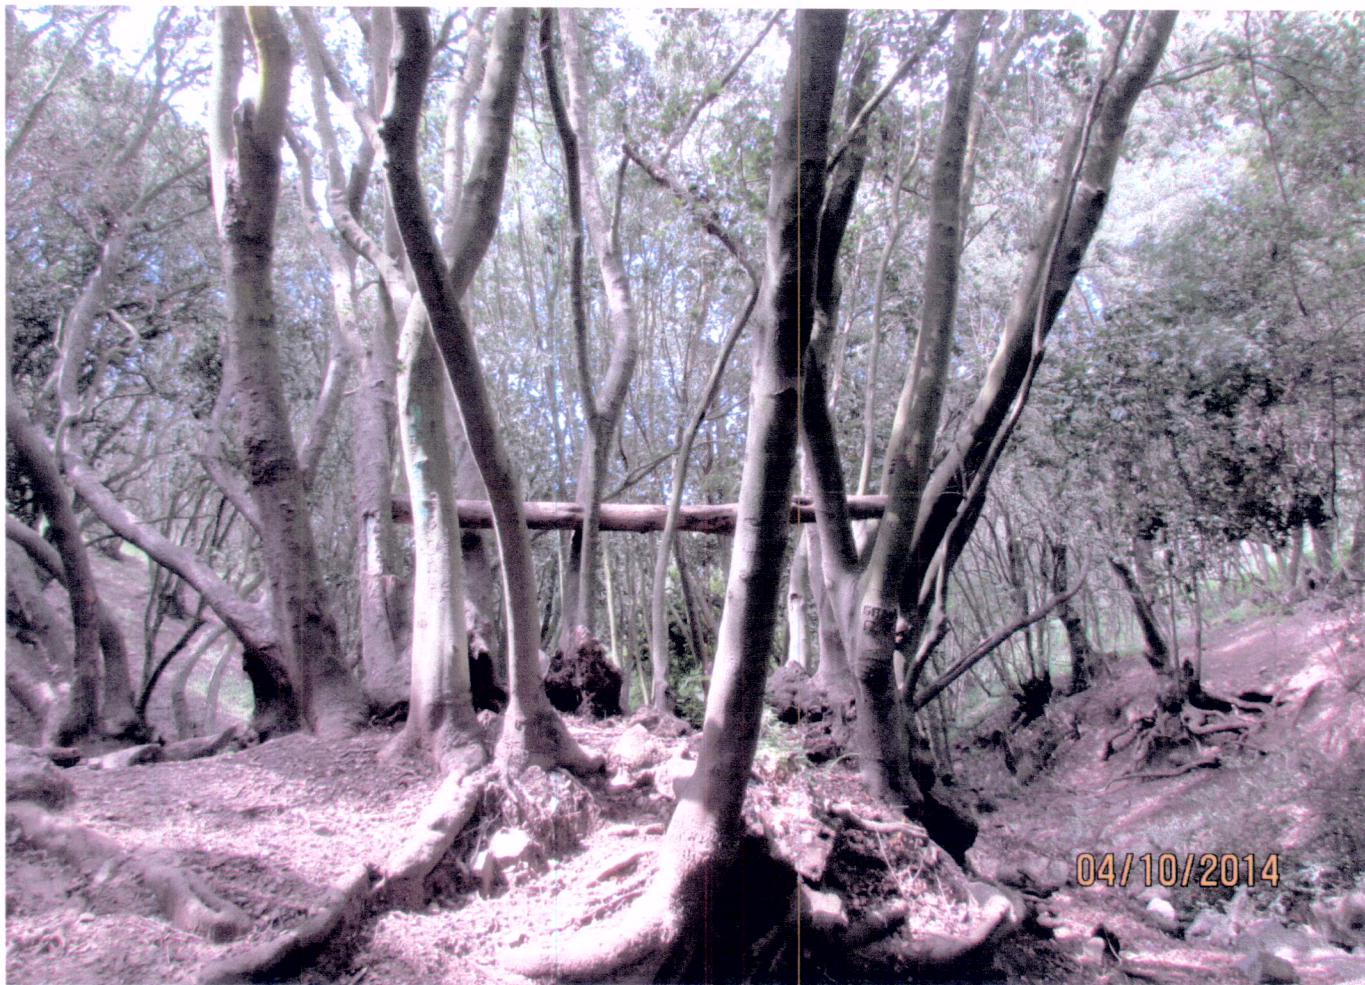
2. Fotografías N° 15 a 20: En éstas imágenes se aprecia la existencia de cursos de agua y afectación de los mismos, tanto por su alteración como contaminación con desechos humanos y químicos provenientes de la minería.

En relación a la afectación del componente hídrico, se aprecia claramente la intervención no autorizada de cursos de agua superficiales, los que también han visto reducido su caudal producto de la utilización del recurso hídrico como insumo para la actividad minera, además de recibir los desechos producidos tanto por la presencia humana en el sector como por las labores de extracción ya sea de manera directa o por drenaje, lo cual se puede apreciar en las fotografías que se adjuntan donde el agua se presenta de manera turbia.

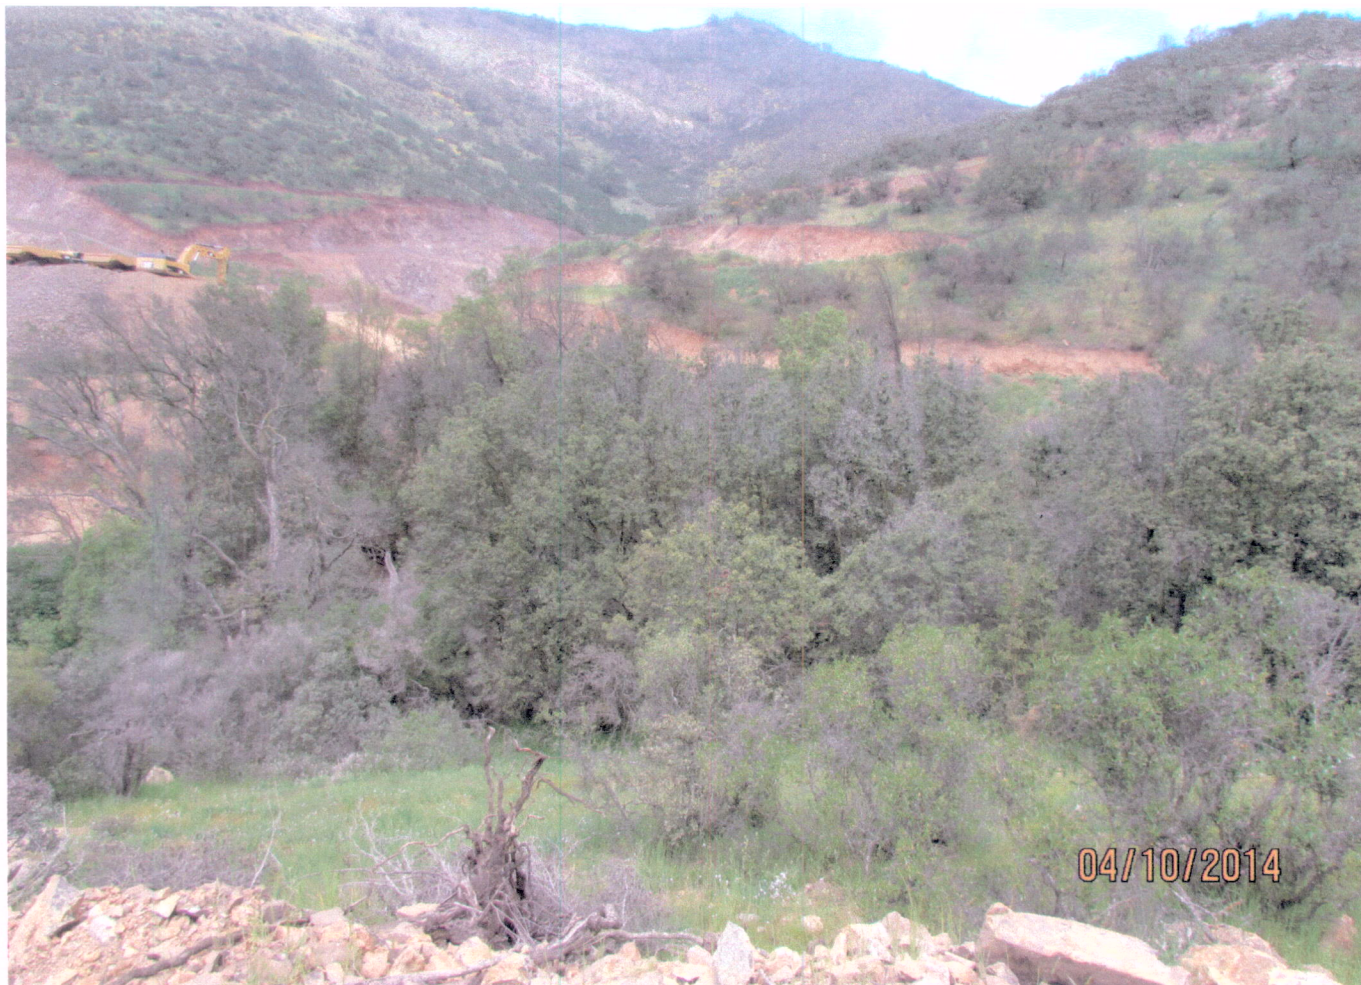
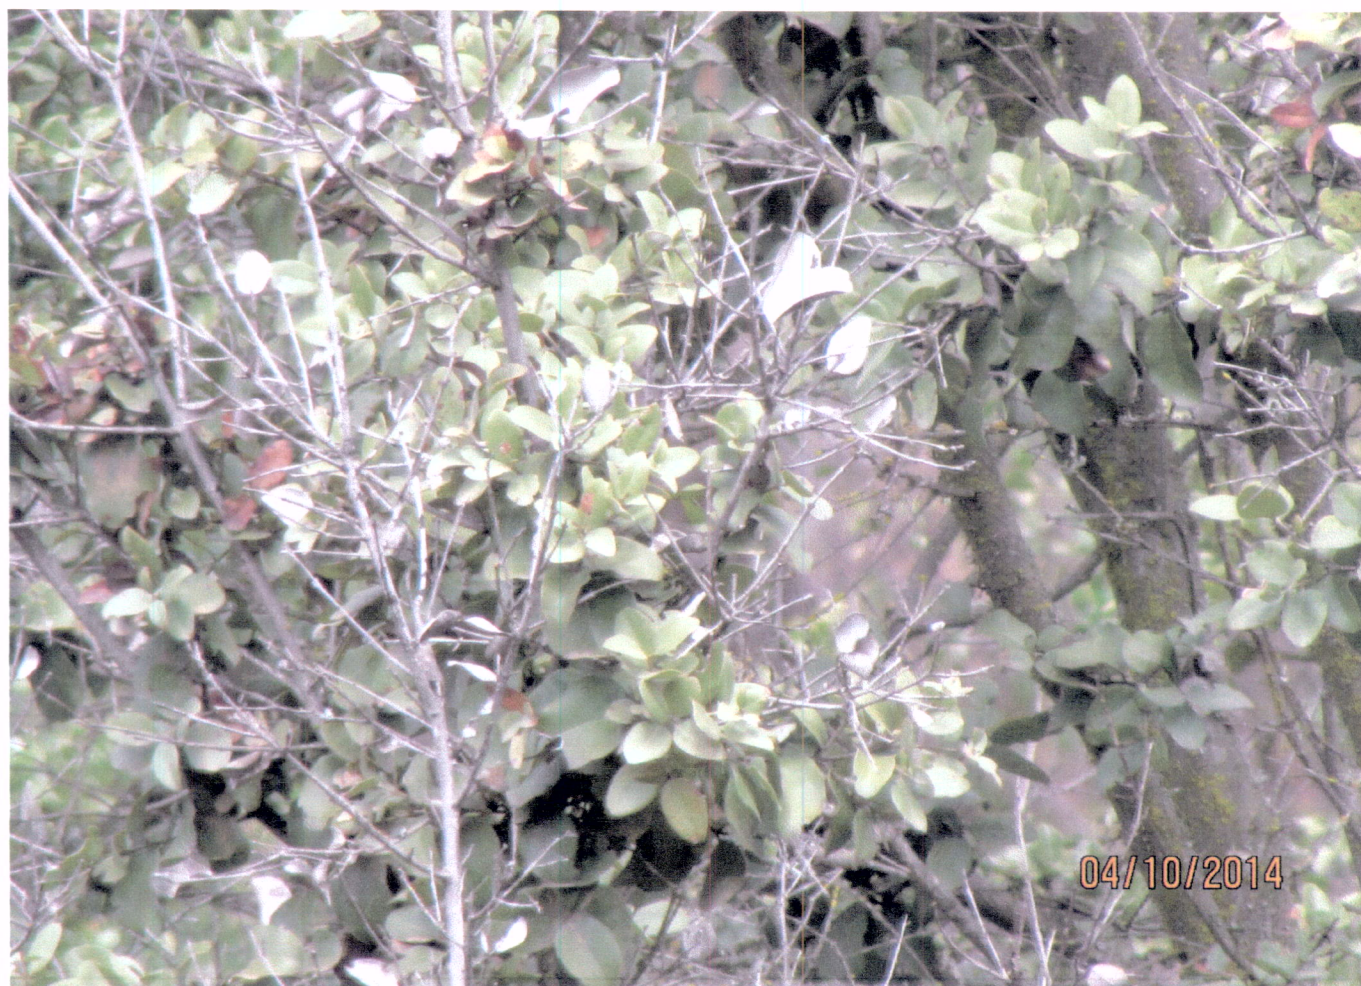
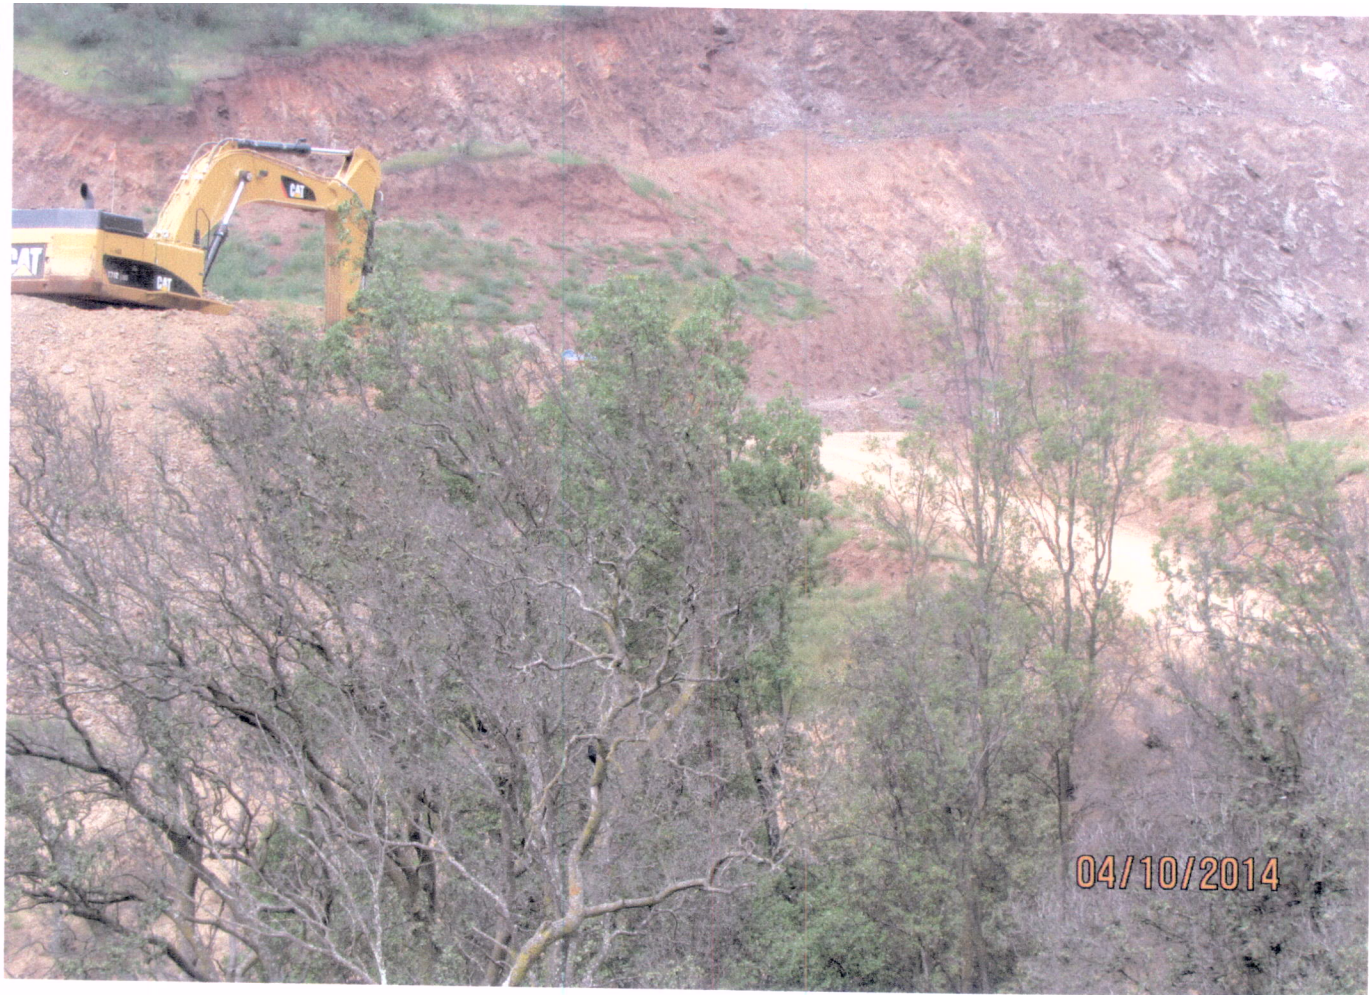
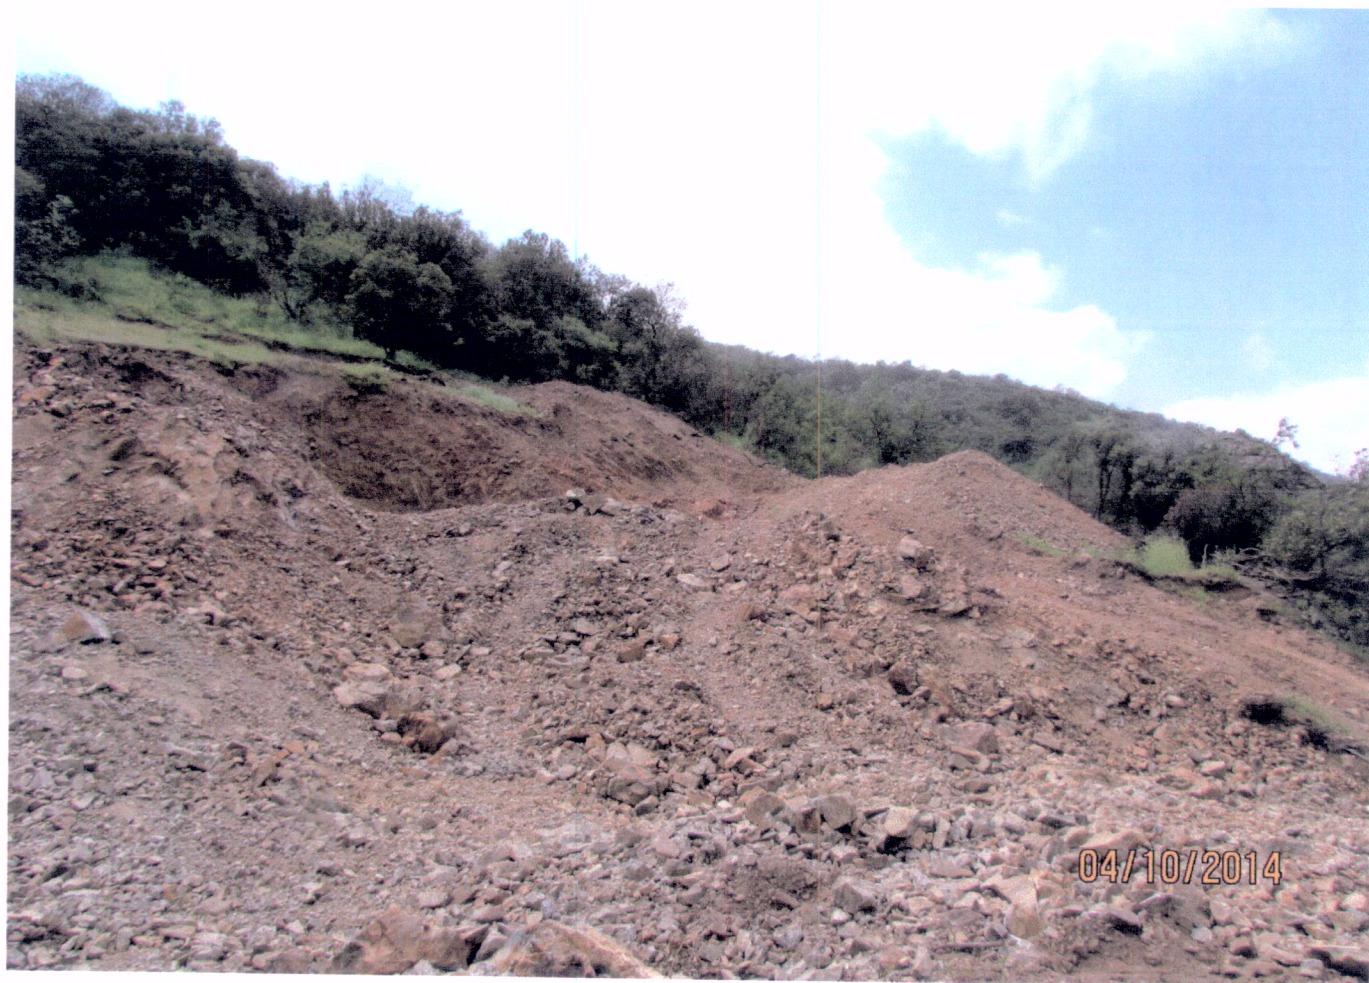
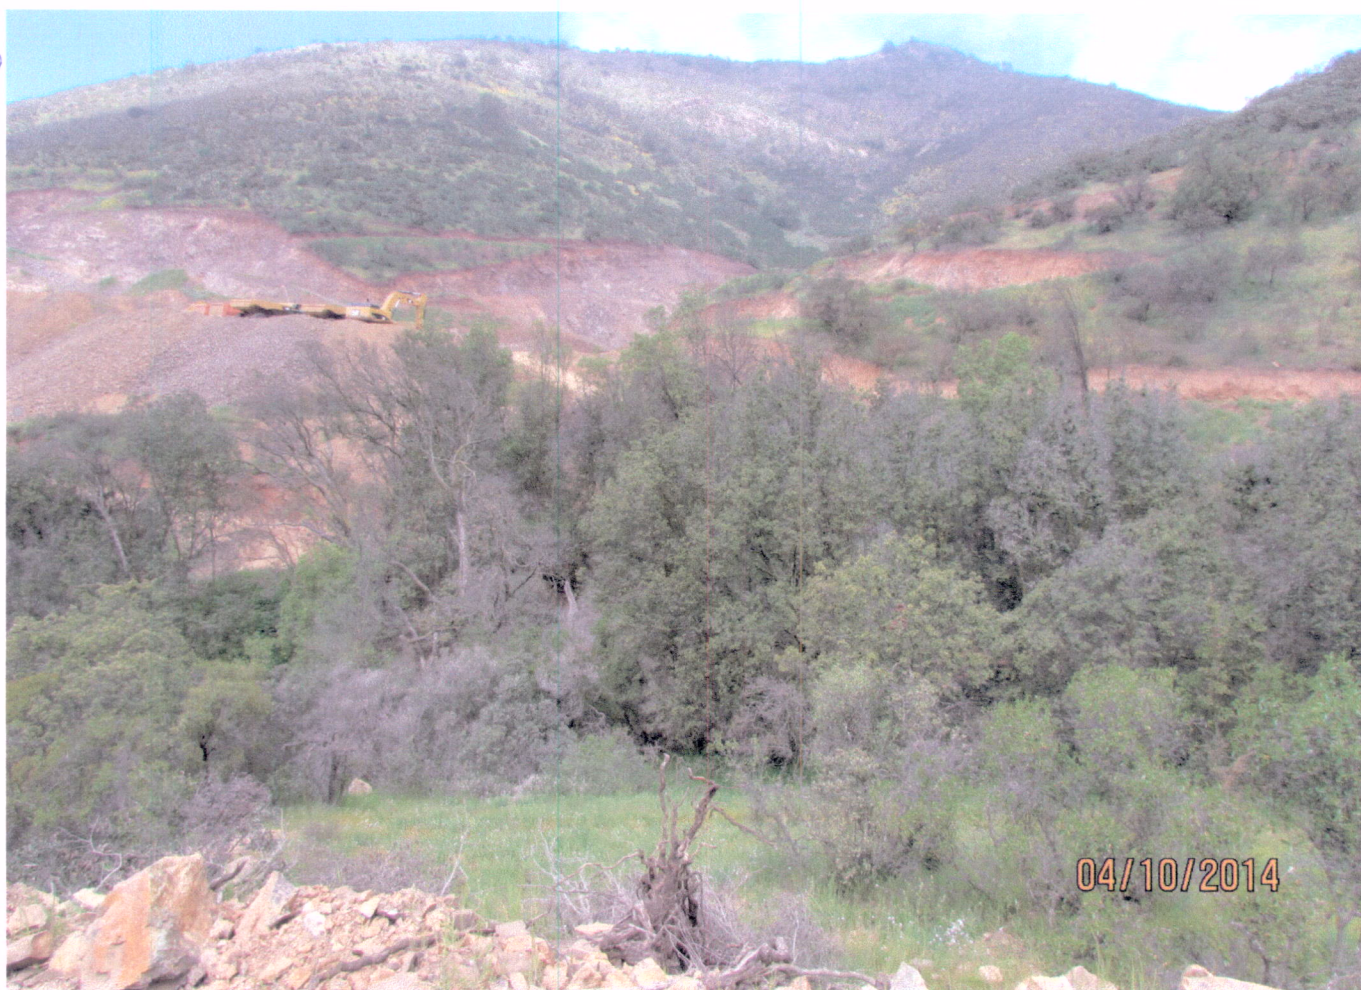
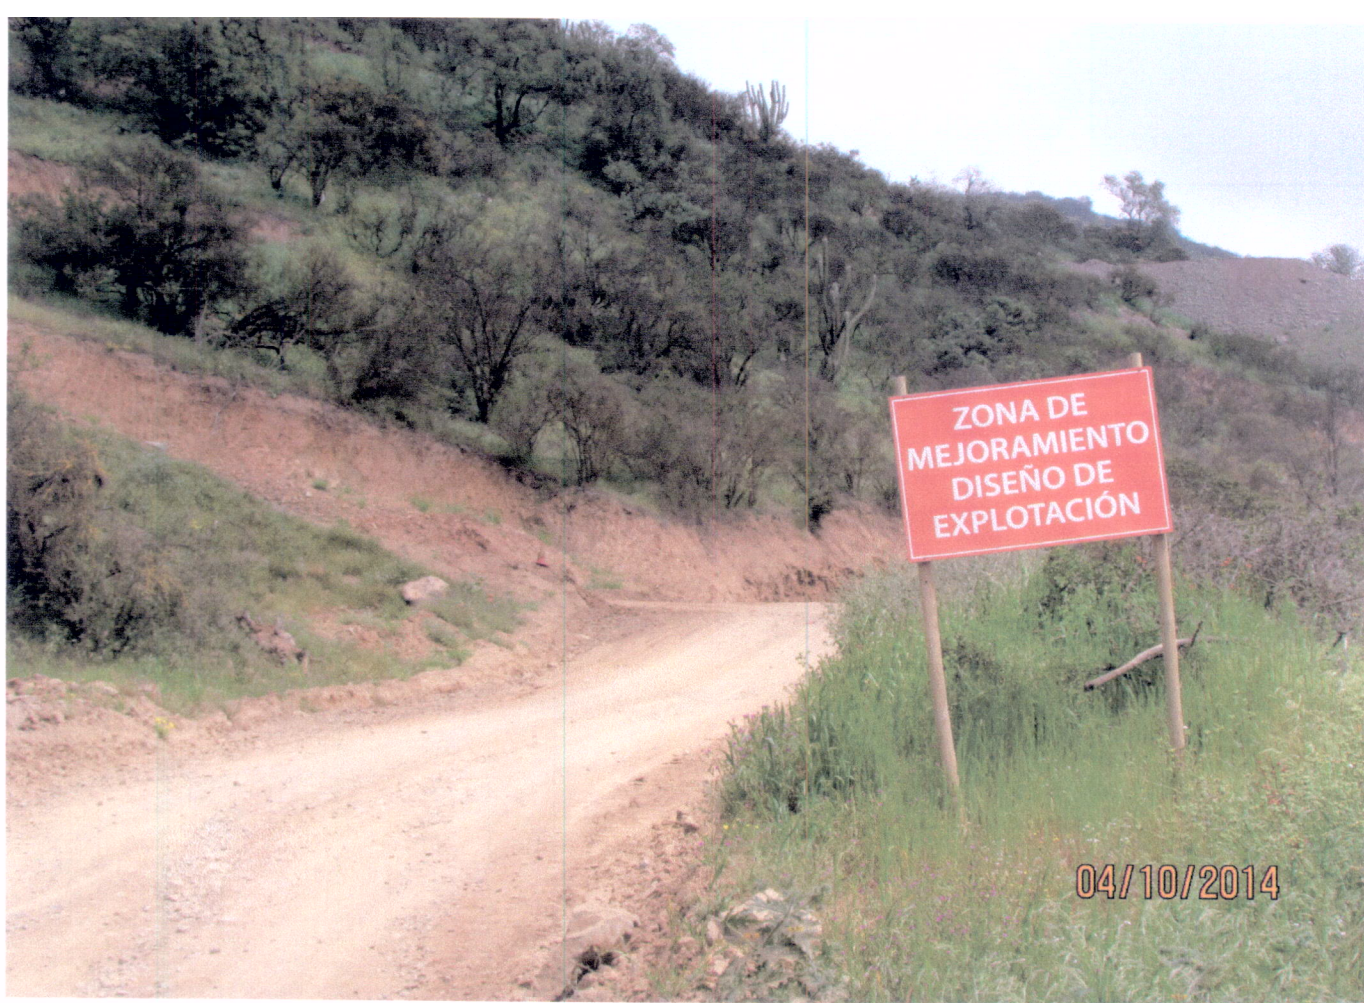
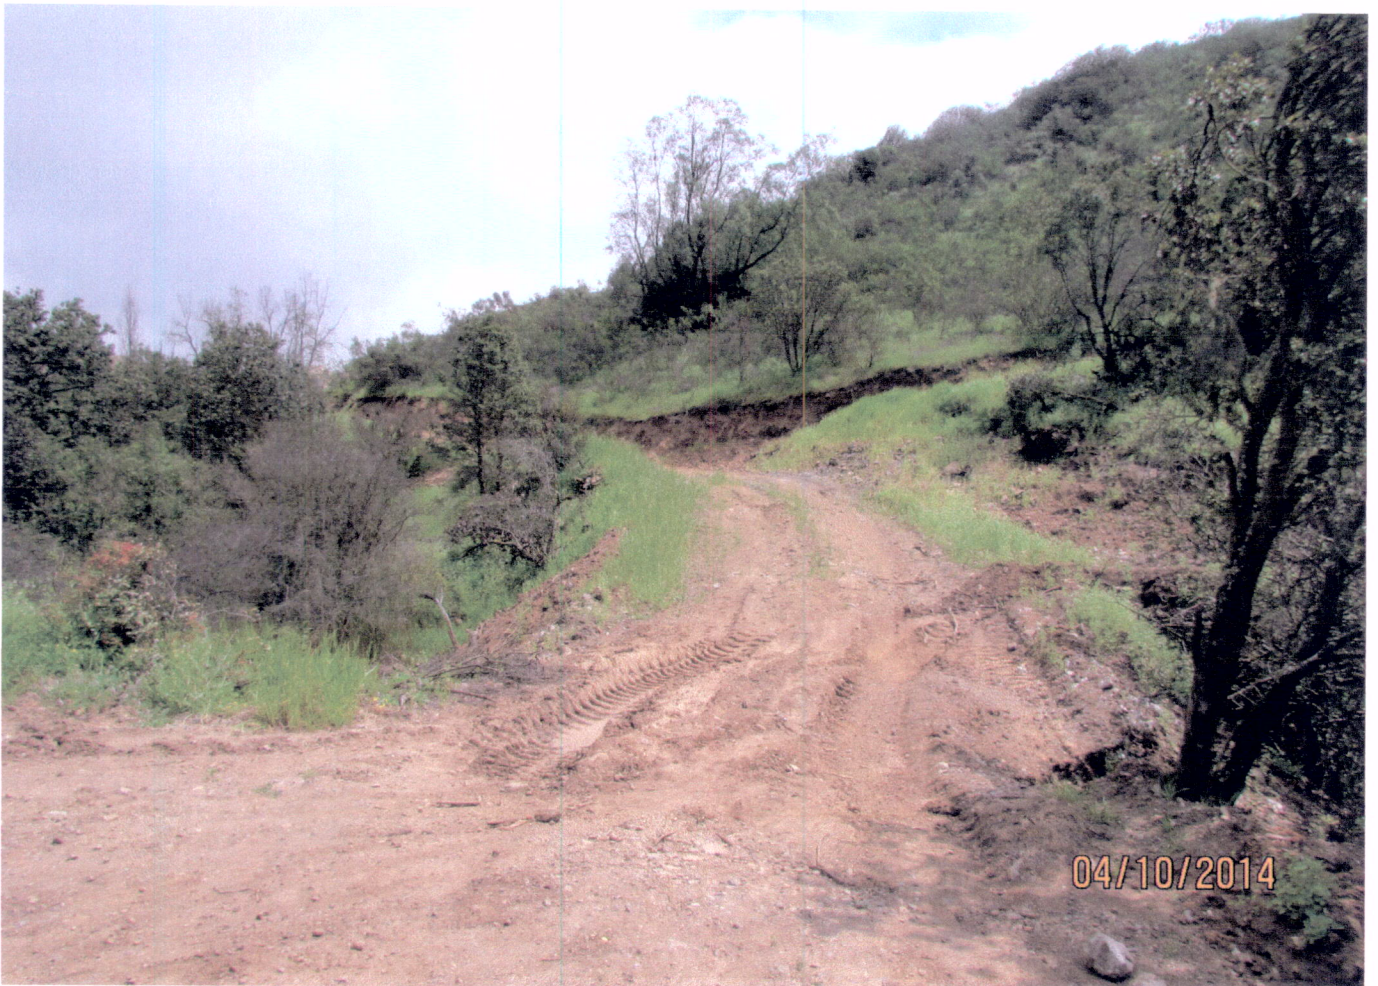
3. Fotografías N°21 a 24, N°26, N°29 y N°32: Las imágenes muestran la afectación del componente flora, toda vez que se puede verificar por medio de ellas la tala de bosque para el depósito de tierra, rocas y la construcción de caminos.

Respecto a la afectación del componente ambiental flora, en las fotografías se puede apreciar la tala de árboles y el despeje de la zona para la construcción de caminos, instalación de campamento y el desarrollo mismo de la actividad de extracción del mineral. Además, producto de la depositación de material en sectores no regulados del predio, se puede colegir la afectación de la vegetación existente en la superficie de los sectores utilizados como depósito.
