**ACOMPaña PRUEBA DOCUMENTAL, DENTRO DEL TÉRMINO  
PROBATORIO.**

**SUPERINTENDENCIA DEL MEDIO AMBIENTE**

Que, por este acto y en razón de acreditar el punto de prueba por Ud. fijado en la Resolución Exenta N°5/ ROL D-012-2014, de fecha 01 de Agosto de 2014, consistente en la *“efectividad de la existencia de afectación y grado de la misma a los componentes ambientales del sector Rinconada de Lo Espejo, comuna de Maipú, producto de las labores mineras desarrolladas por Minera Española Chile Limitada”*, vengo en solicitar se tengan por acompañados, dentro del término probatorio, documentos consistentes en 57 fotografías tomadas por miembros de la Red por la Defensa de la Quebrada de la Plata en visita realizada al sector con fecha 4 de octubre de 2014. Estas fotos dejan en evidencia el grave daño a los componentes del medio ambiente producto de las labores ilegales de la Minera, según se detalla a continuación:

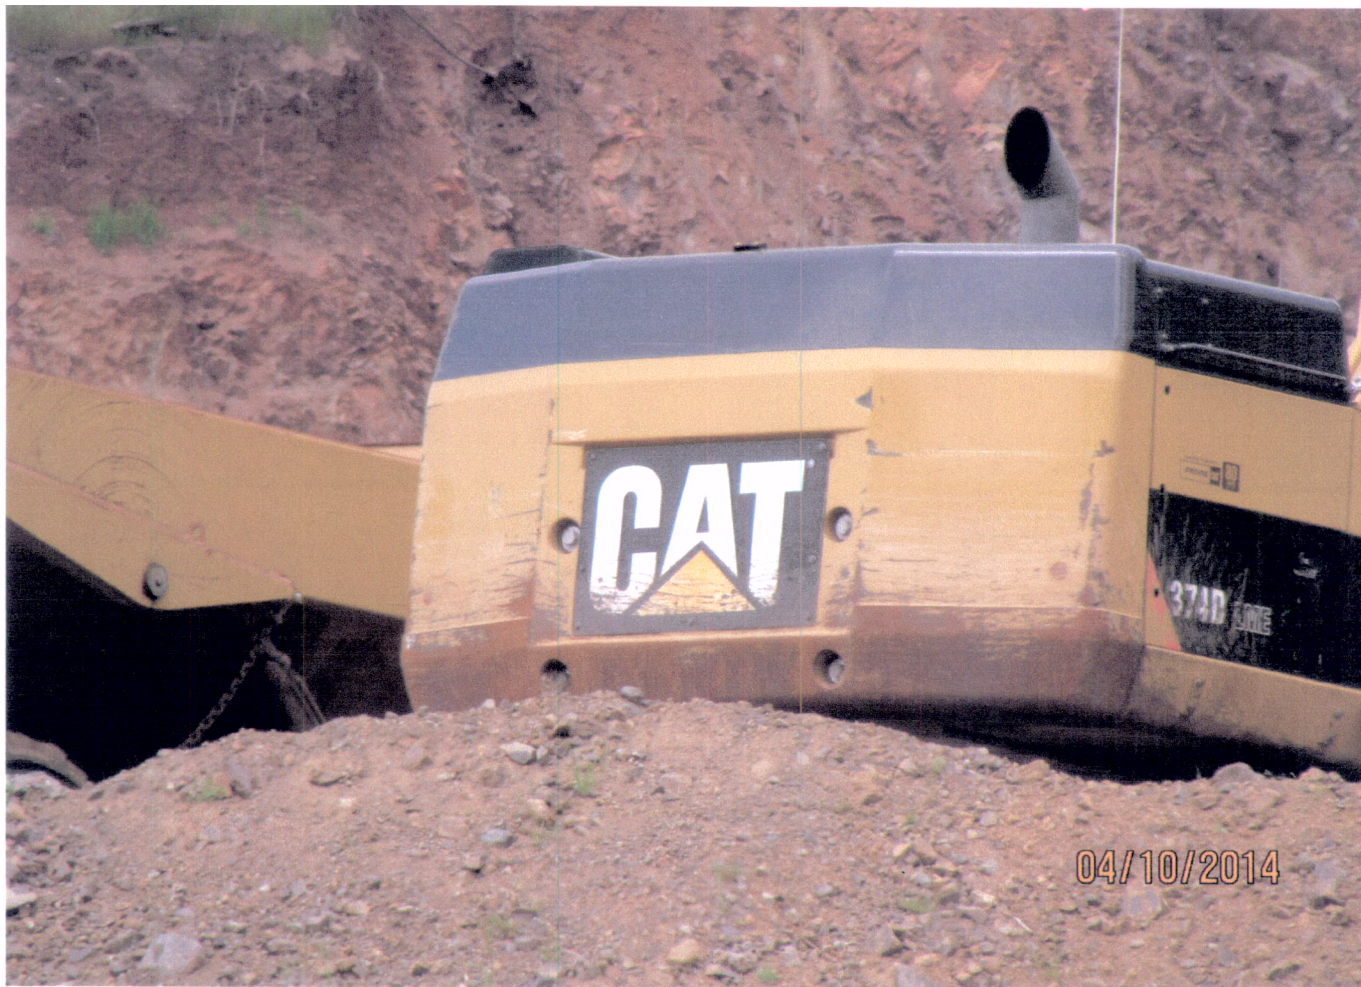
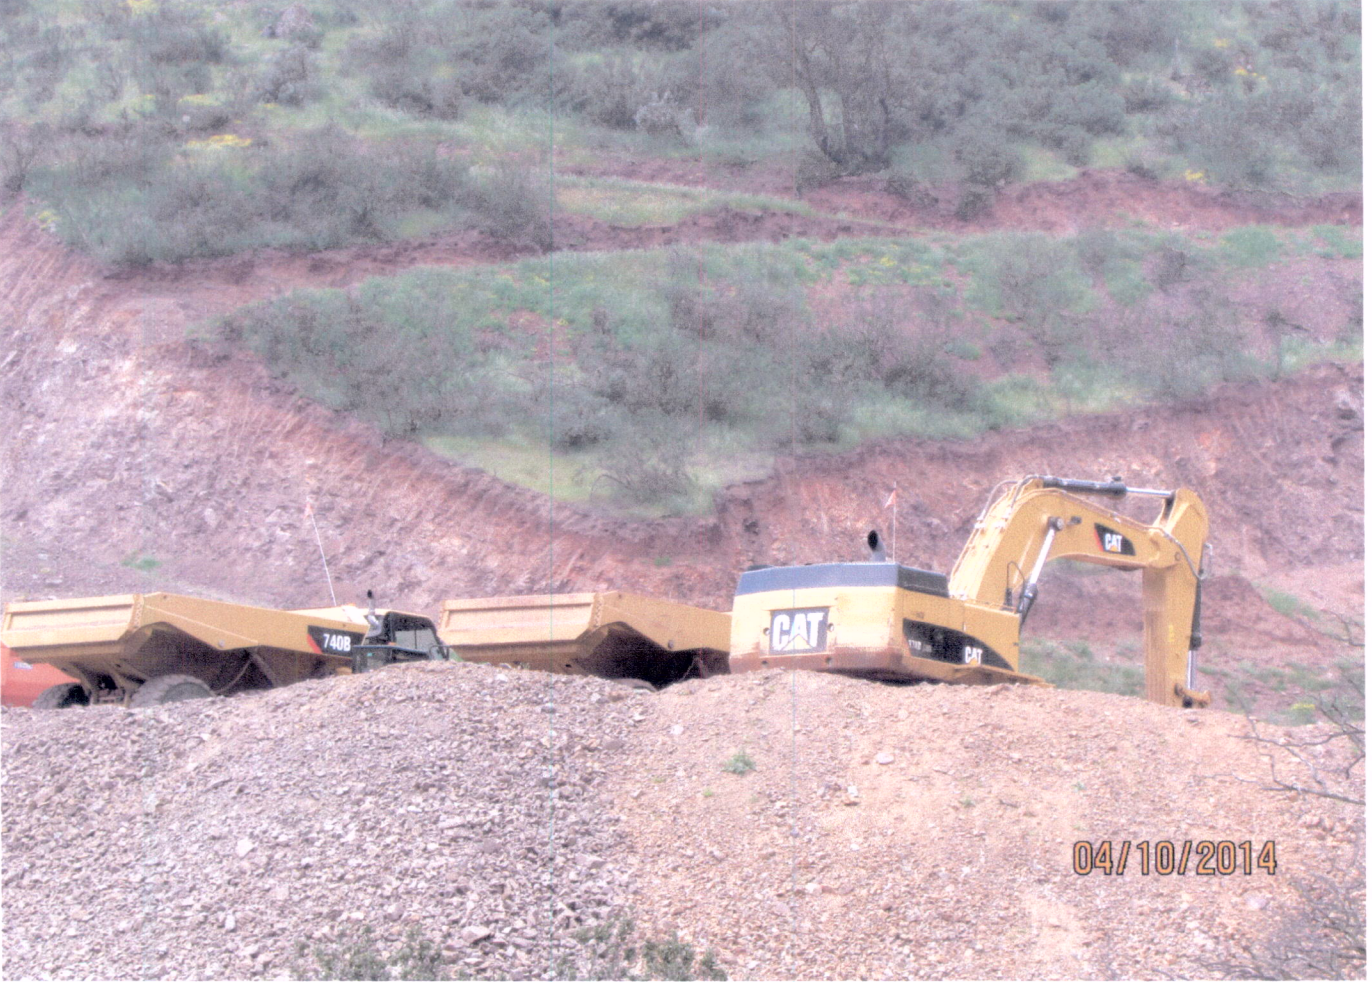
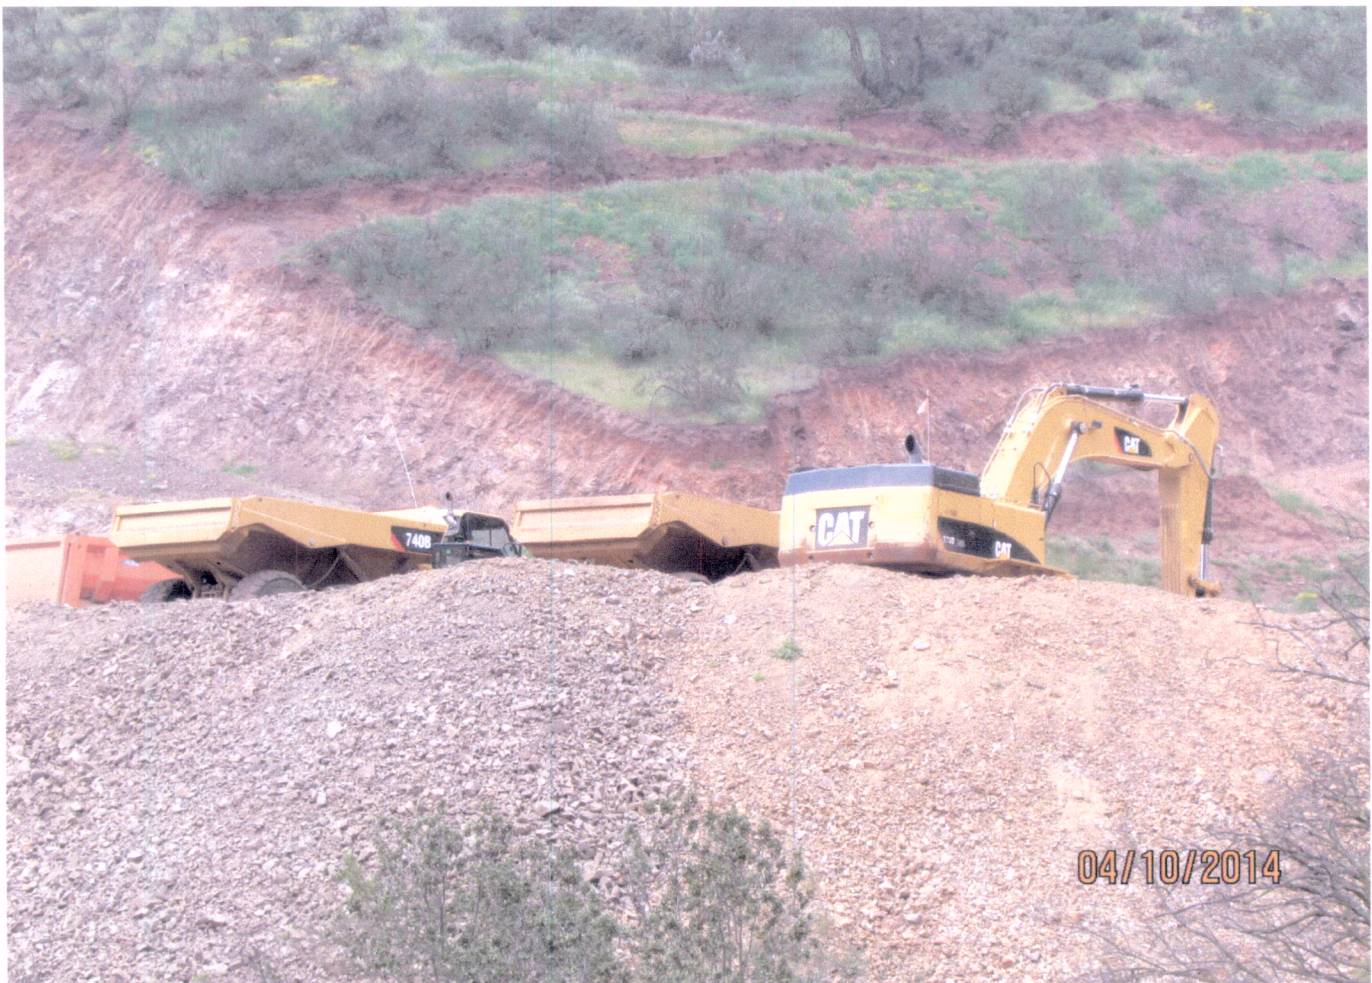
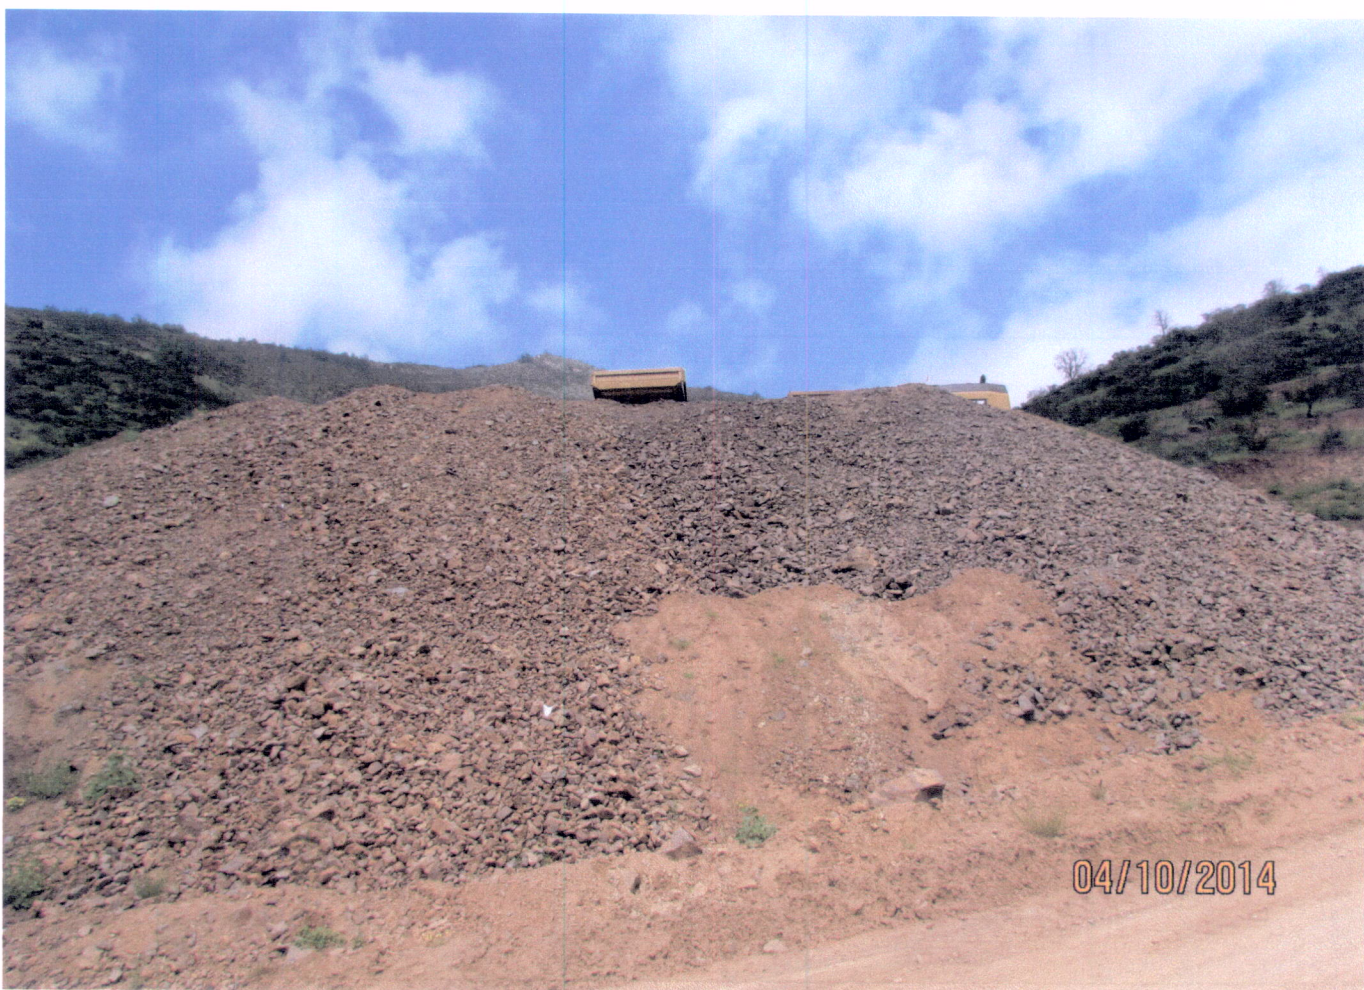
4. Fotografías N°25, N°27, N°28 y N°30: Estas imágenes muestran la presencia de maquinaria pesada del tipo que se utiliza en minería, específicamente dos camiones y una pala mecánica.
