**ACOMPaña PRUEBA DOCUMENTAL, DENTRO DEL TÉRMINO  
PROBATORIO.**

**SUPERINTENDENCIA DEL MEDIO AMBIENTE**

Que, por este acto y en razón de acreditar el punto de prueba por Ud. fijado en la Resolución Exenta N°5/ ROL D-012-2014, de fecha 01 de Agosto de 2014, consistente en la *“efectividad de la existencia de afectación y grado de la misma a los componentes ambientales del sector Rinconada de Lo Espejo, comuna de Maipú, producto de las labores mineras desarrolladas por Minera Española Chile Limitada”*, vengo en solicitar se tengan por acompañados, dentro del término probatorio, documentos consistentes en 57 fotografías tomadas por miembros de la Red por la Defensa de la Quebrada de la Plata en visita realizada al sector con fecha 4 de octubre de 2014. Estas fotos dejan en evidencia el grave daño a los componentes del medio ambiente producto de las labores ilegales de la Minera, según se detalla a continuación:

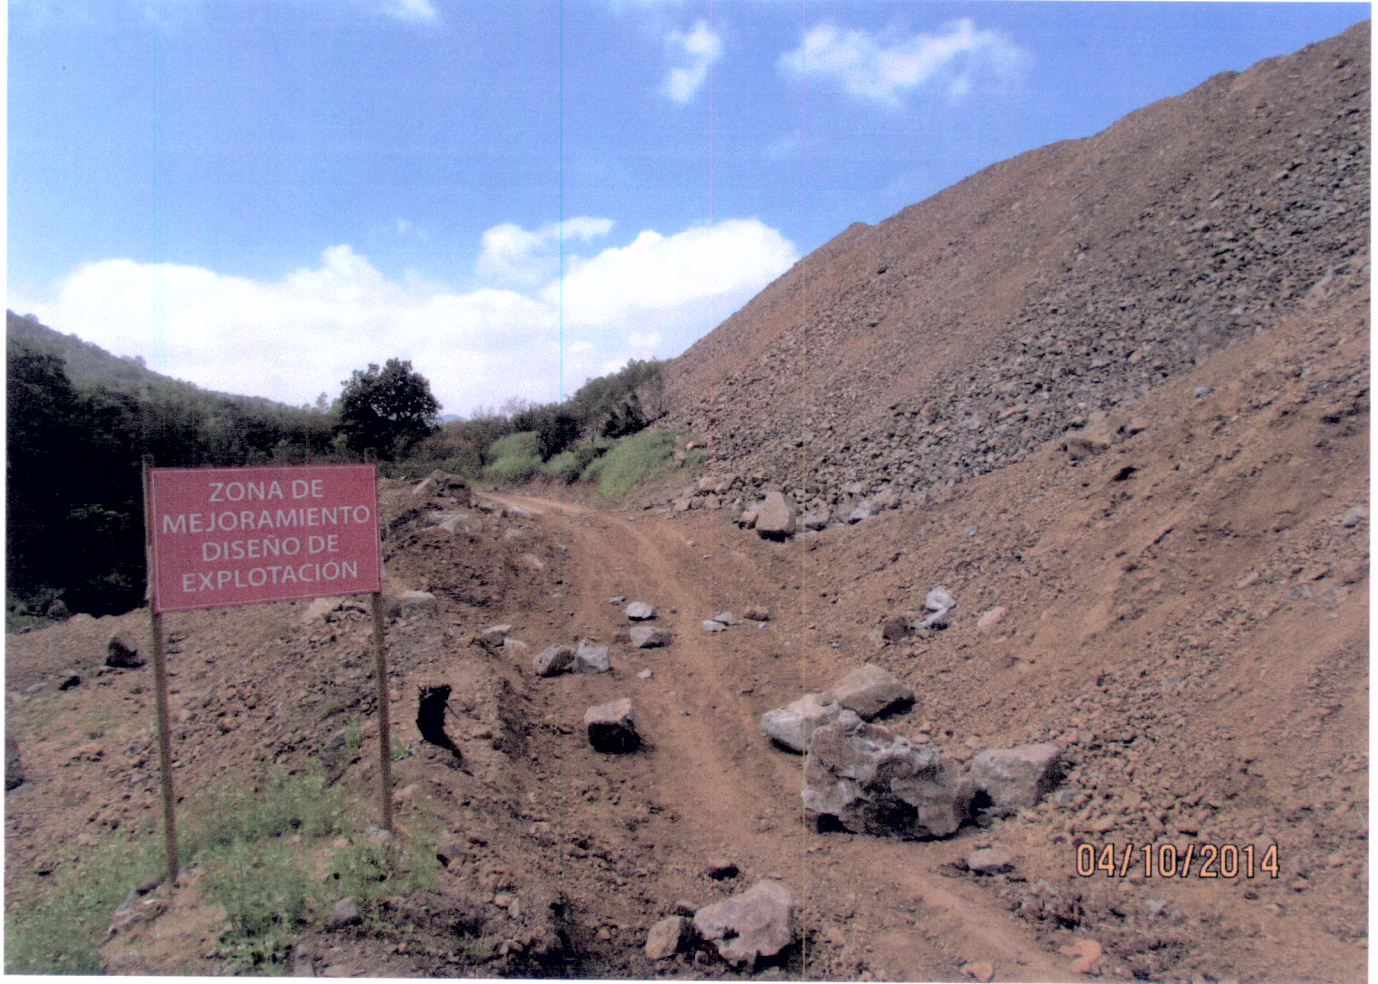
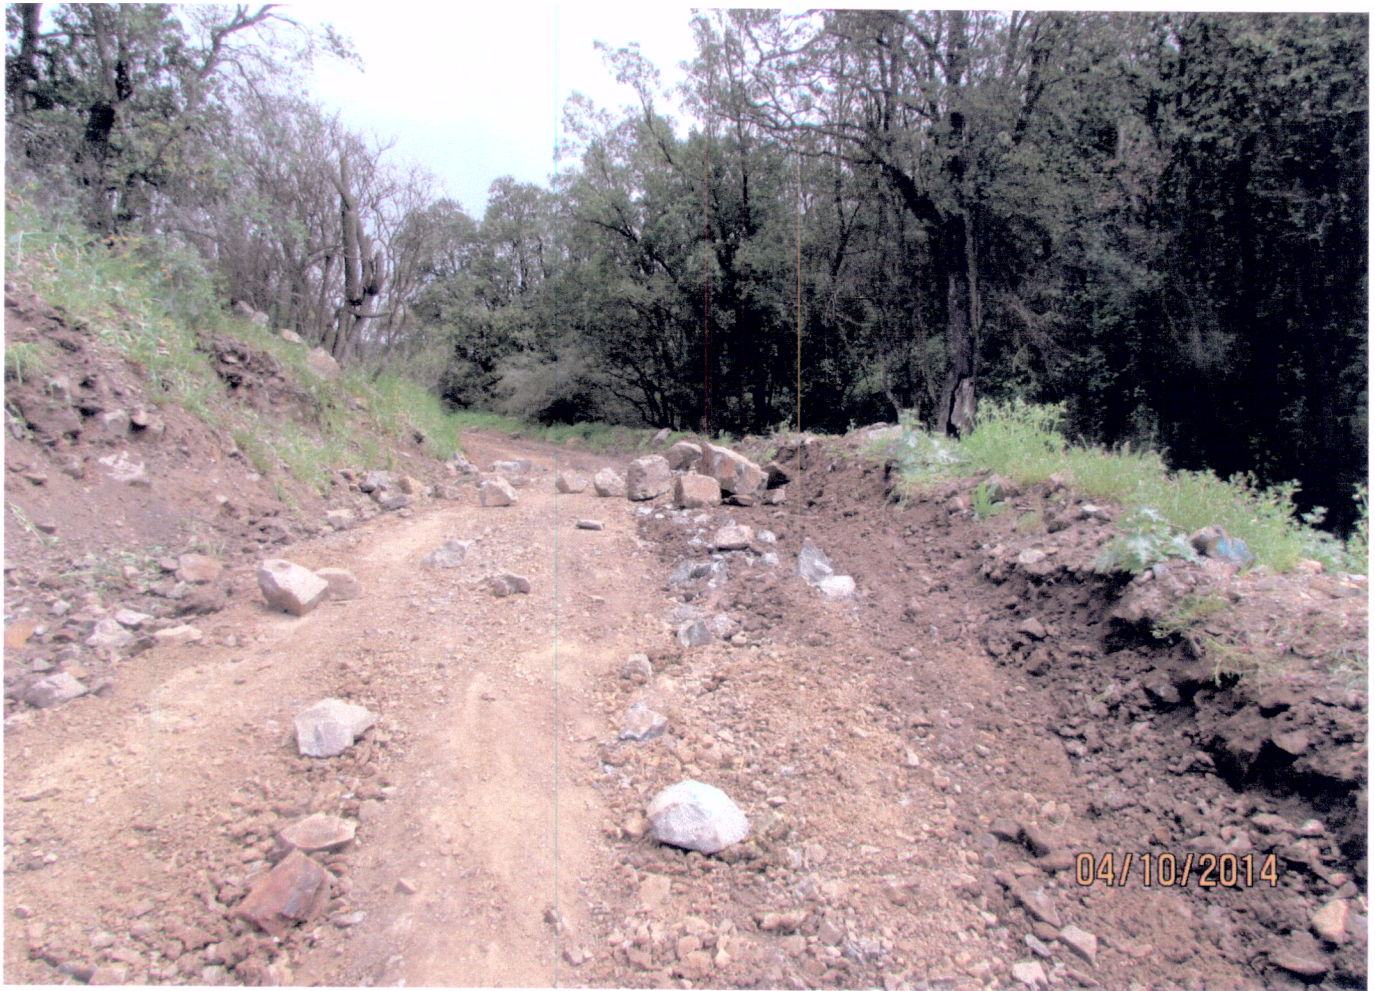
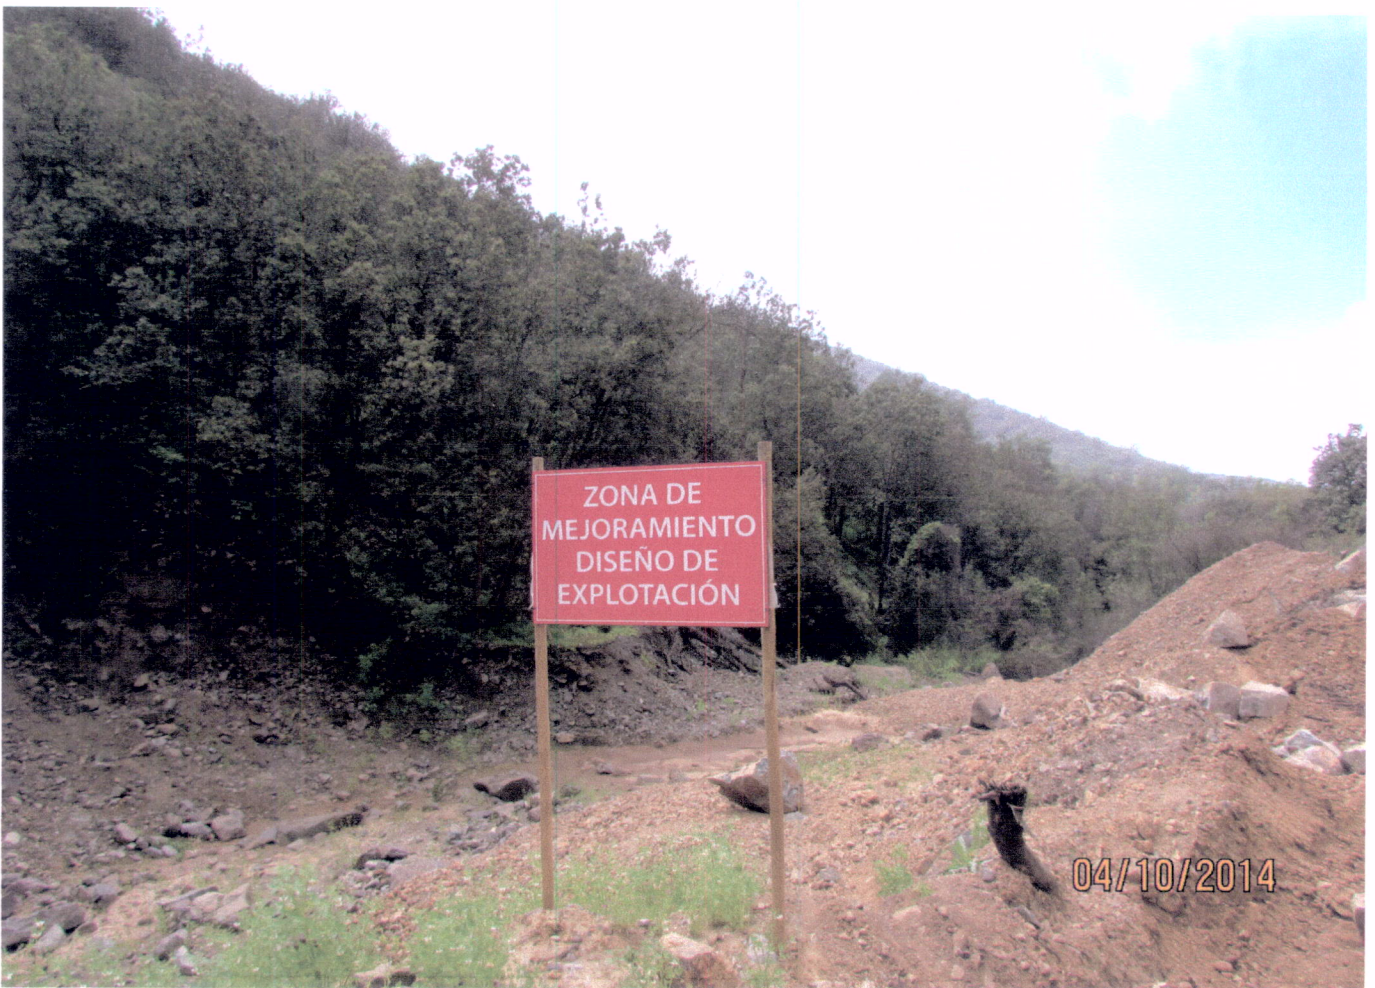
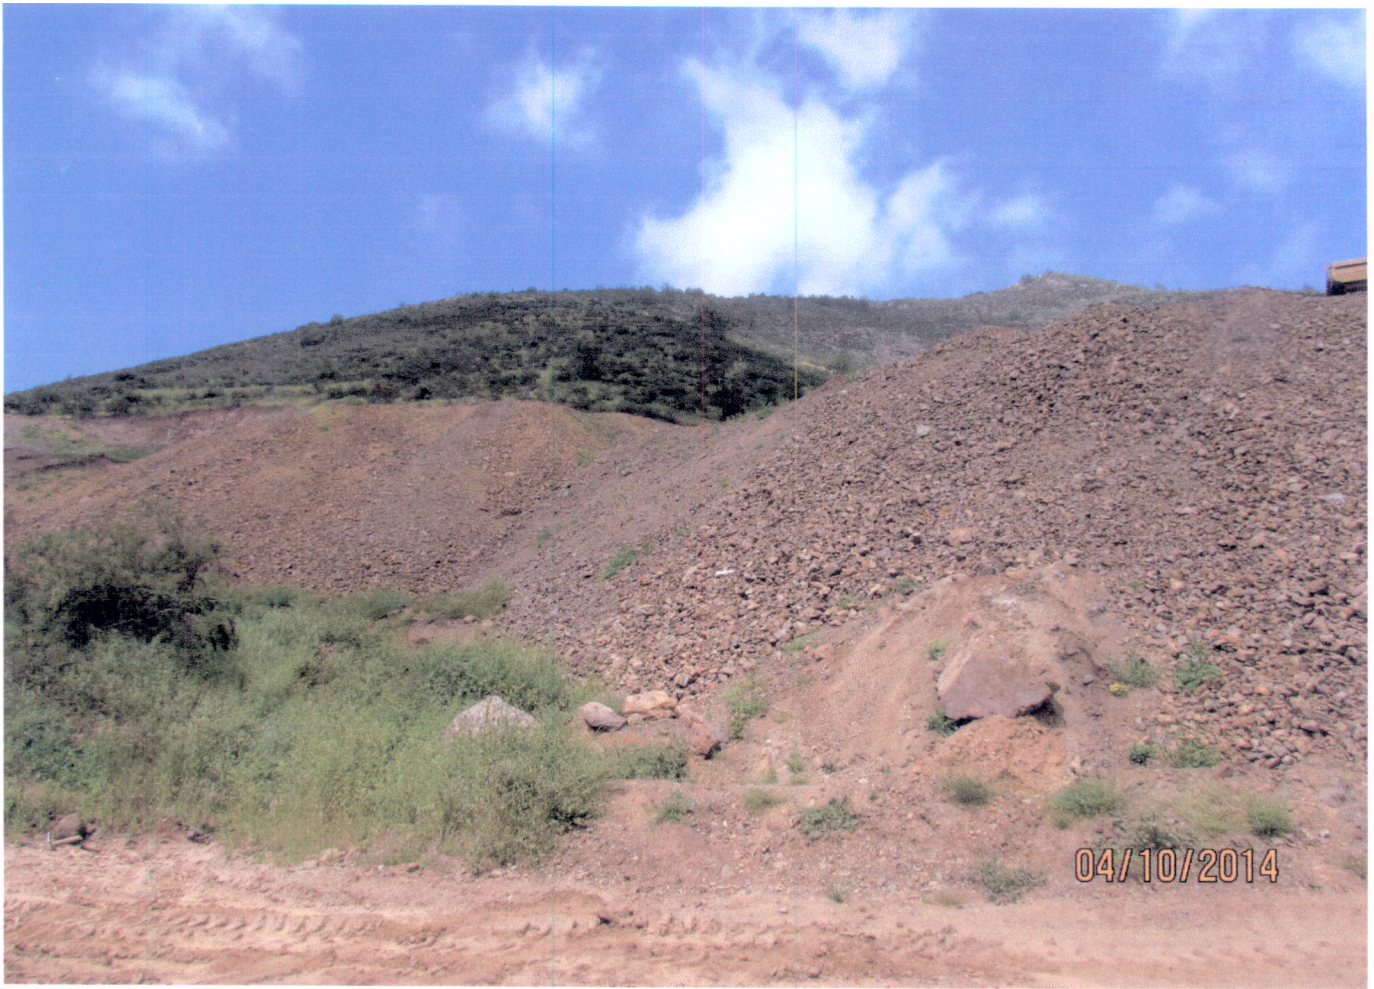
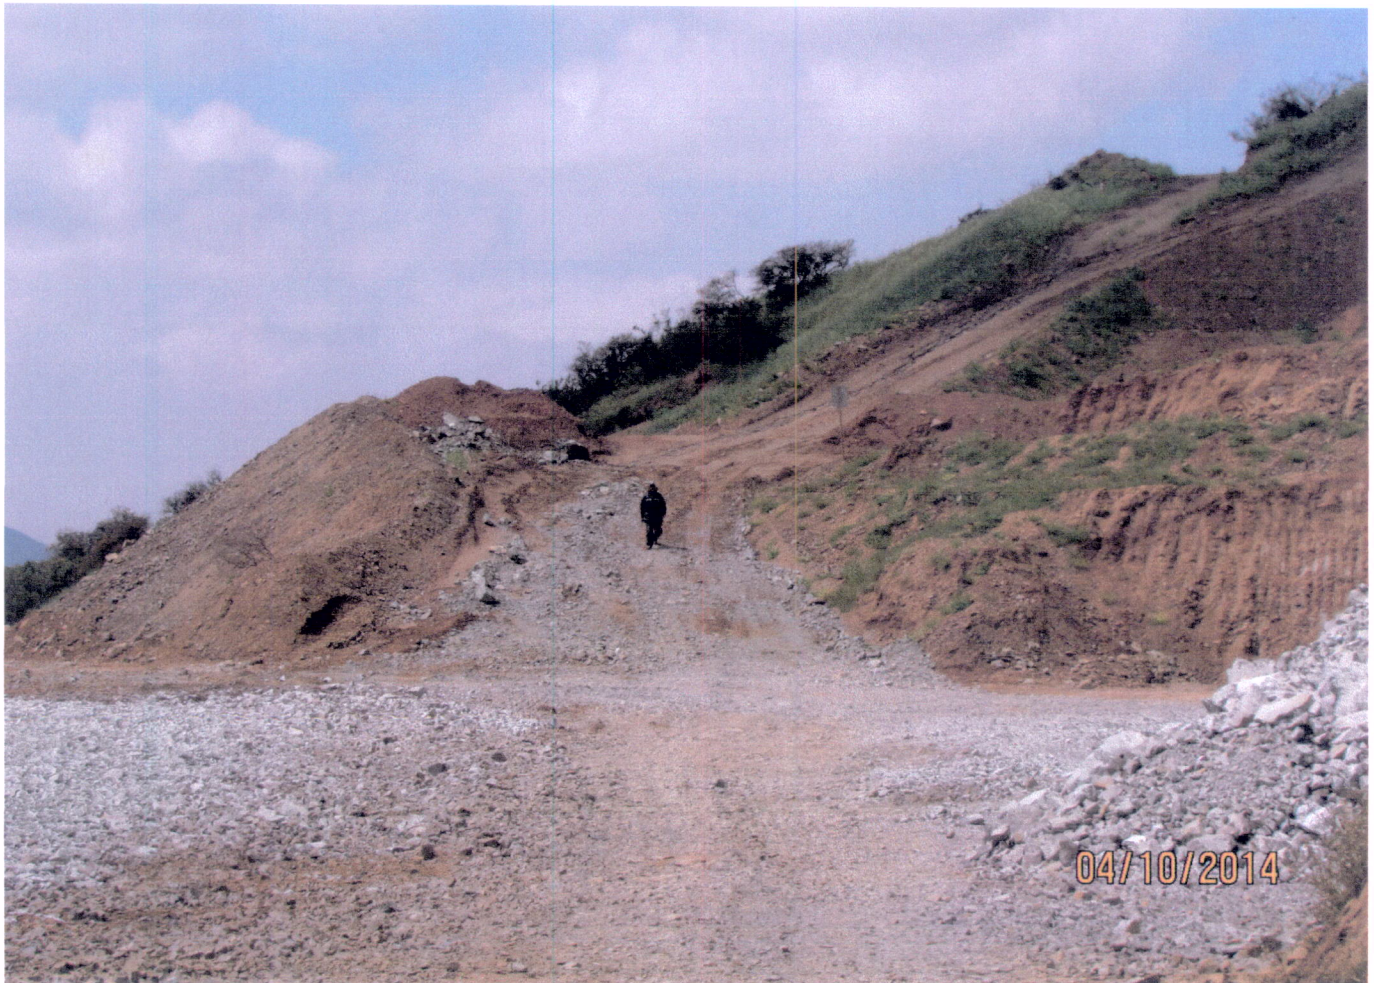
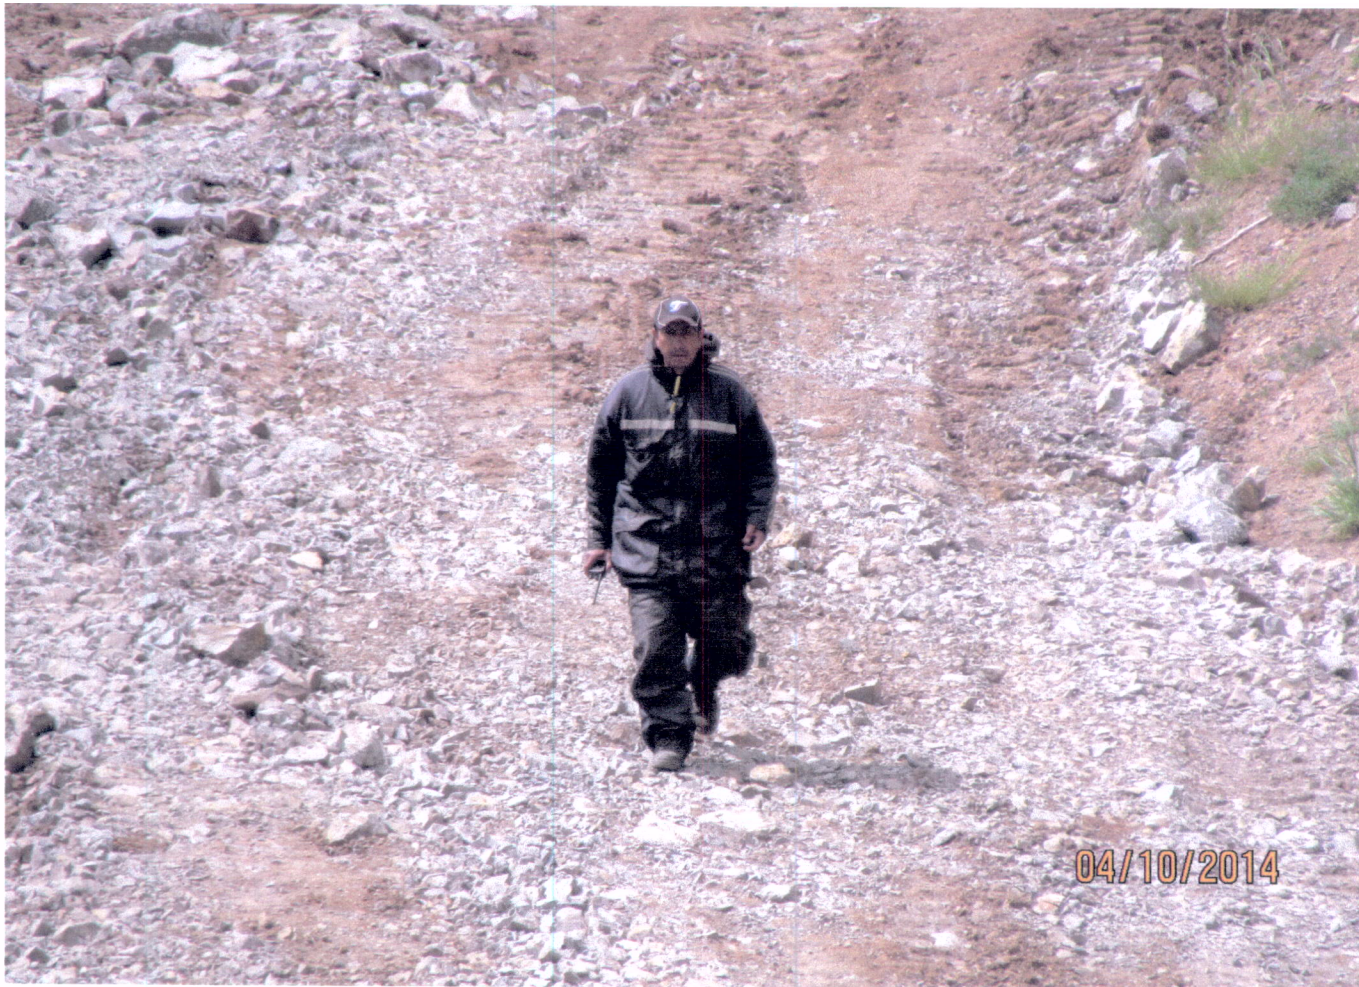
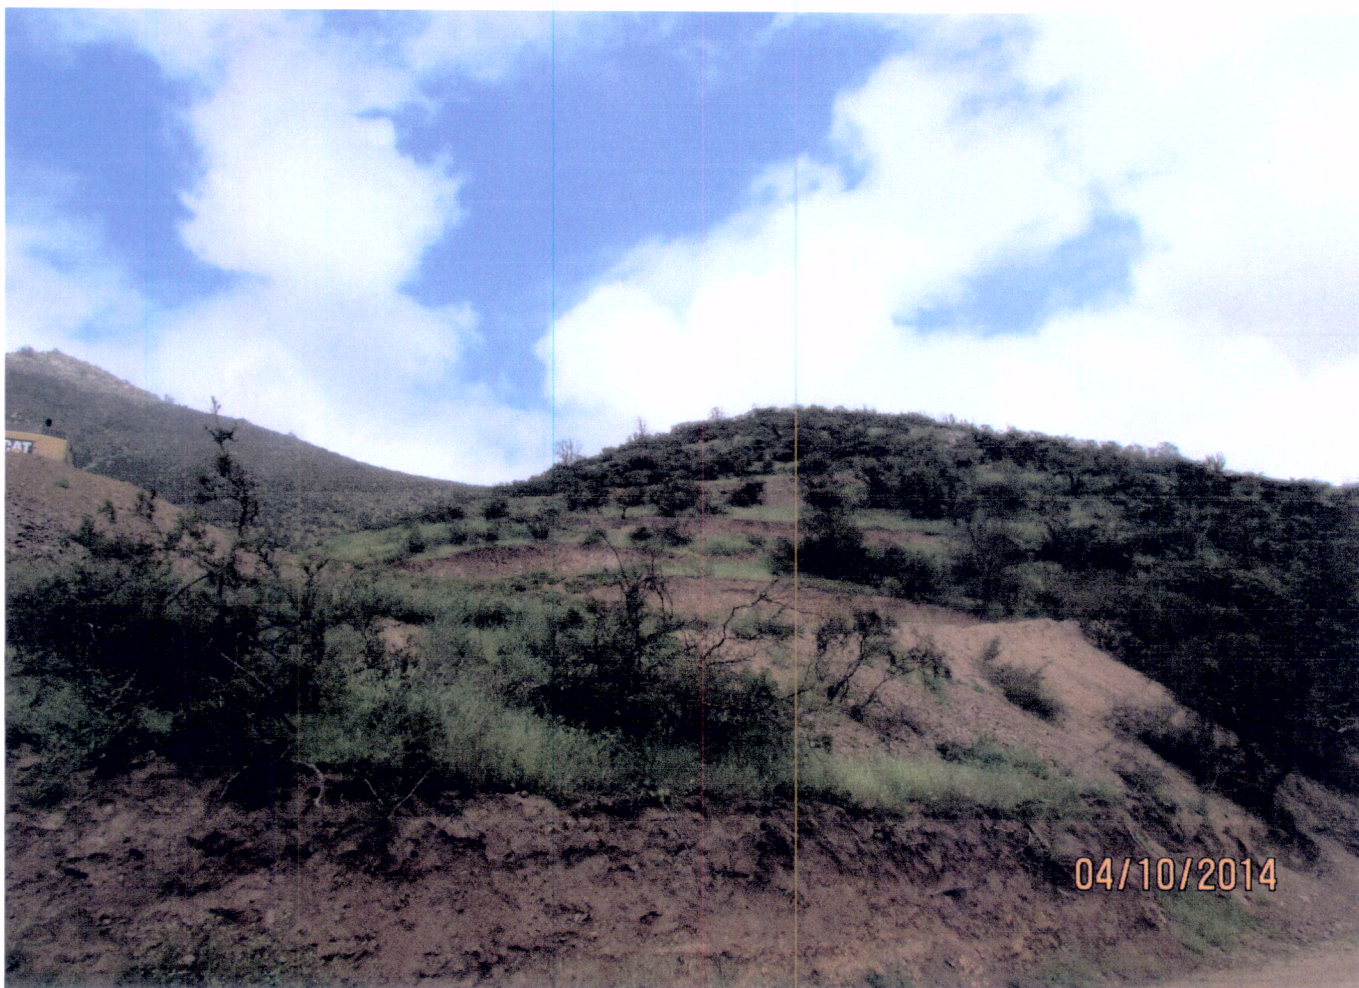
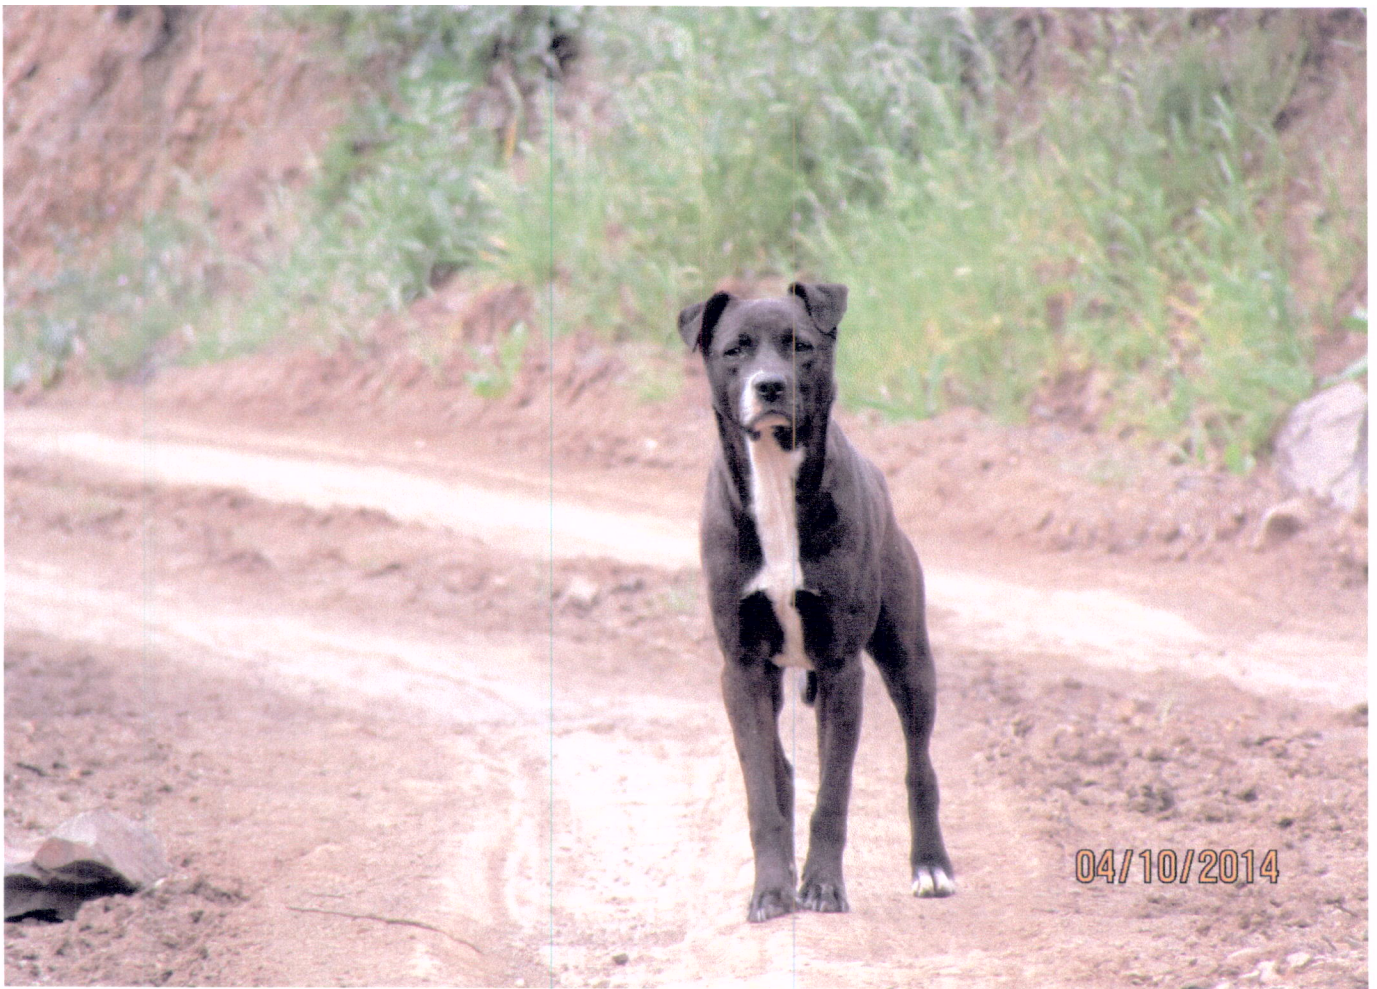
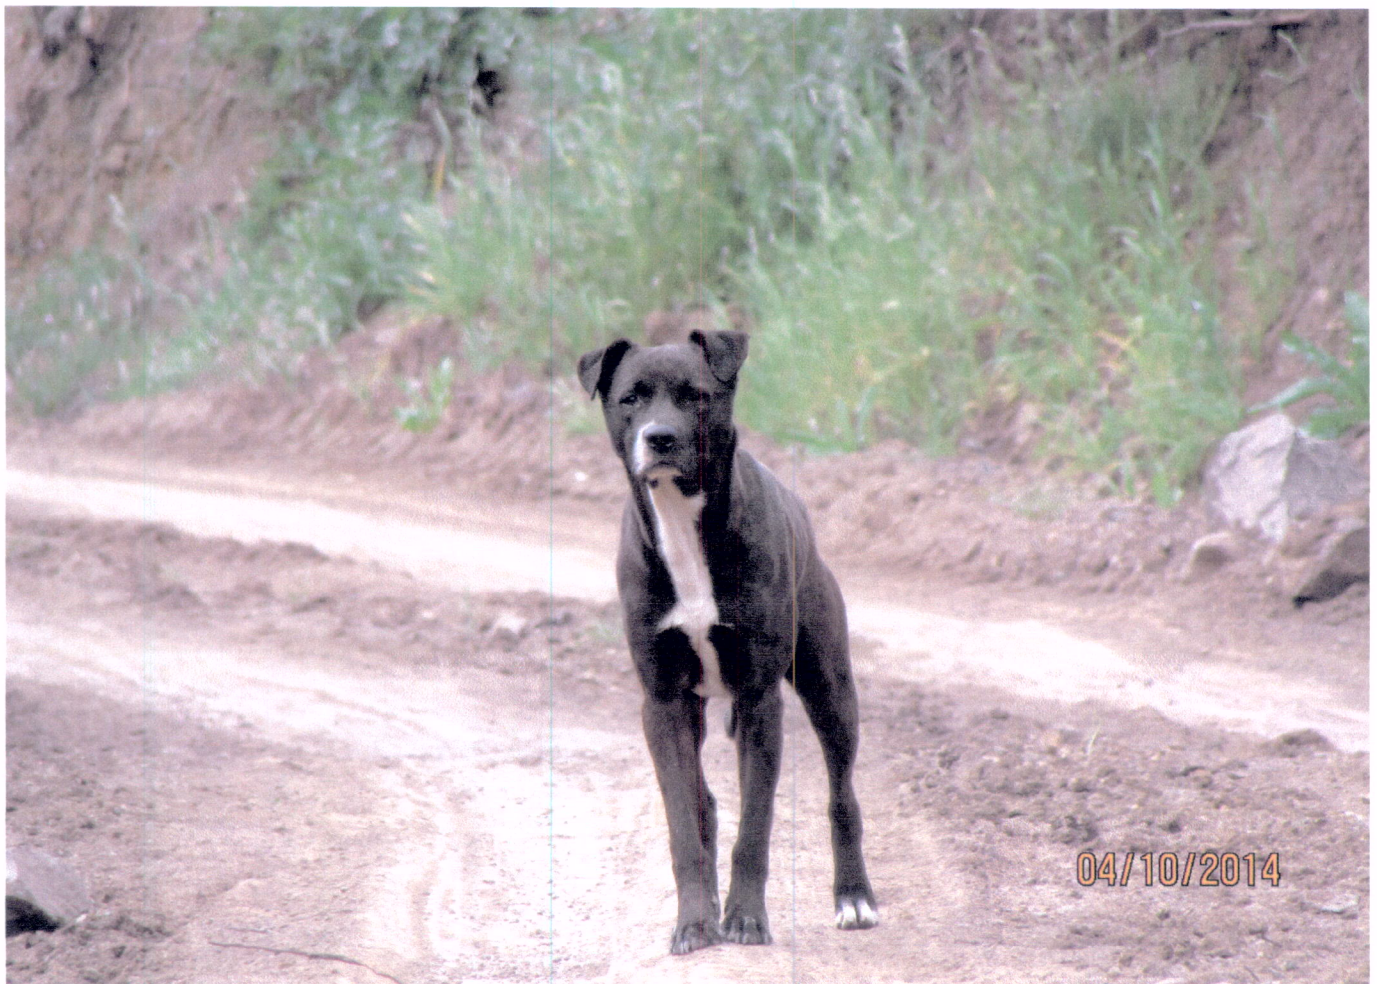
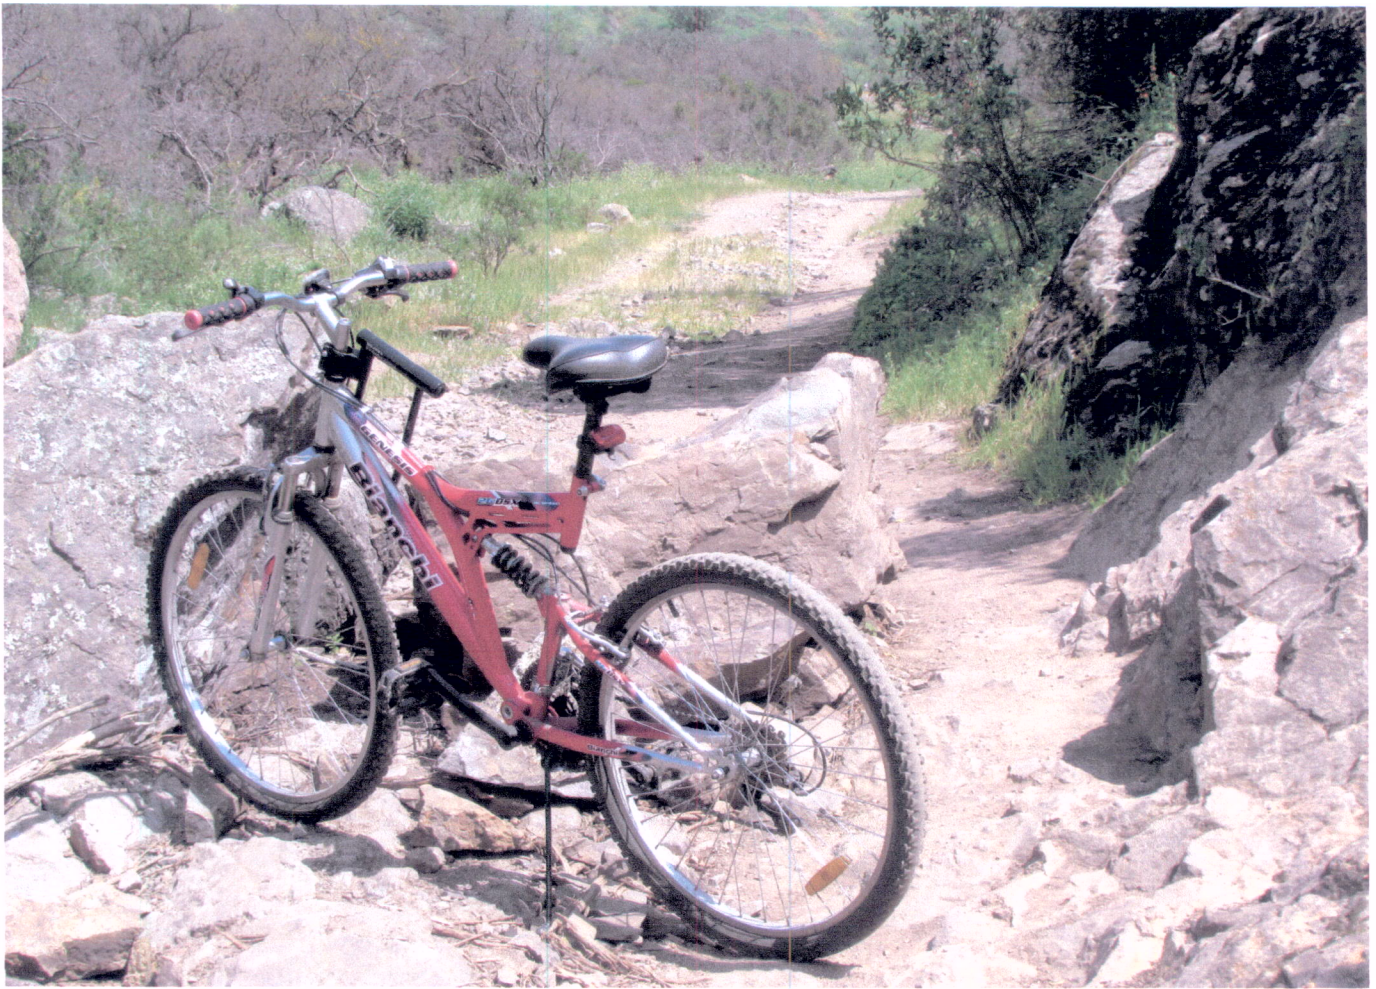
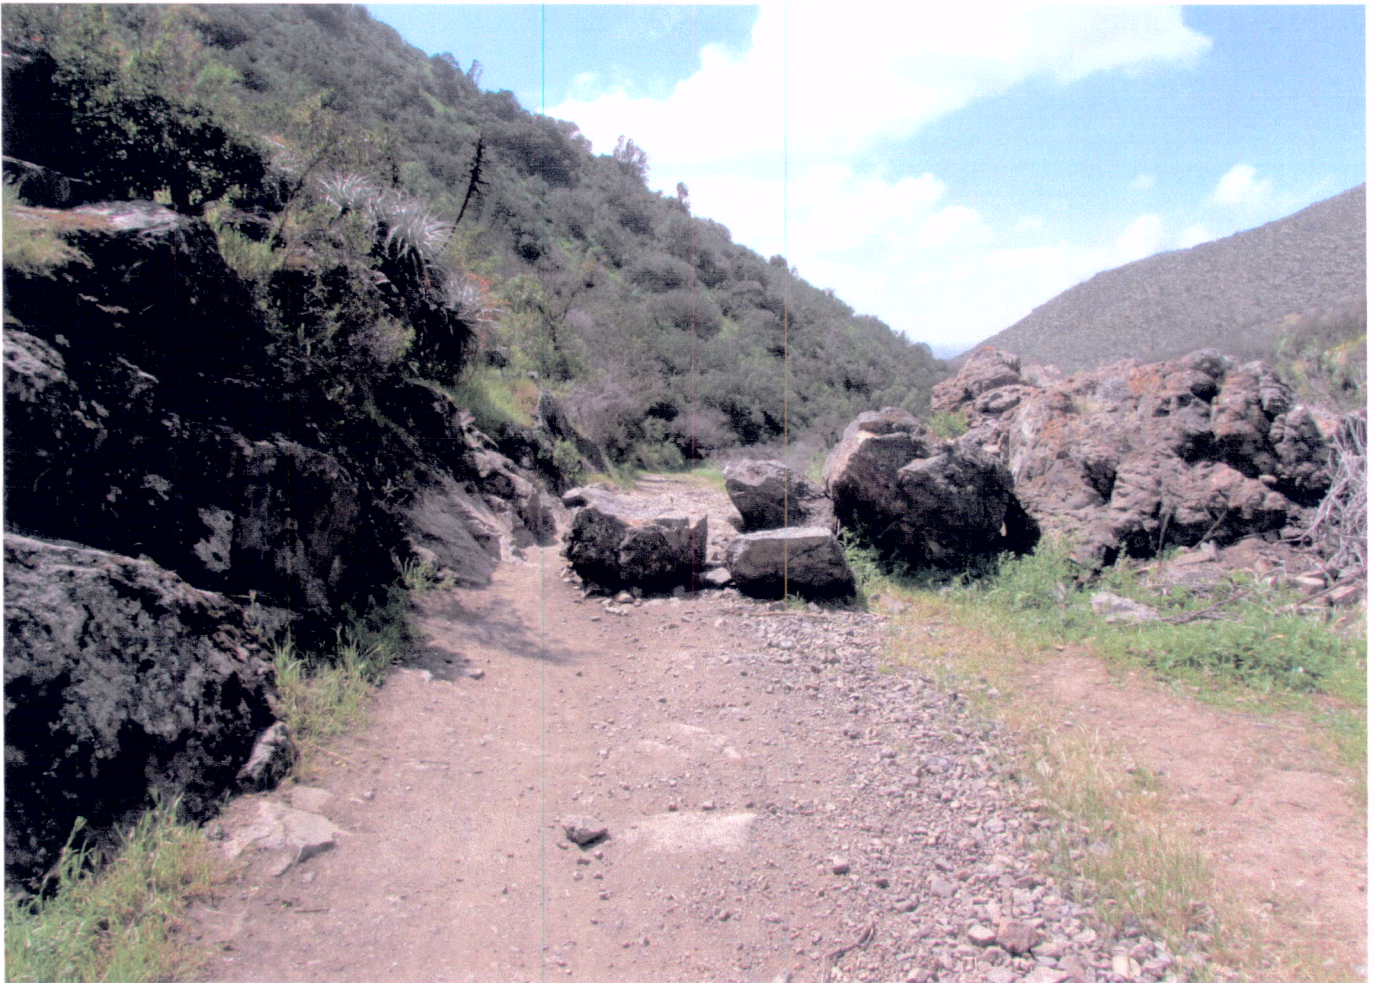
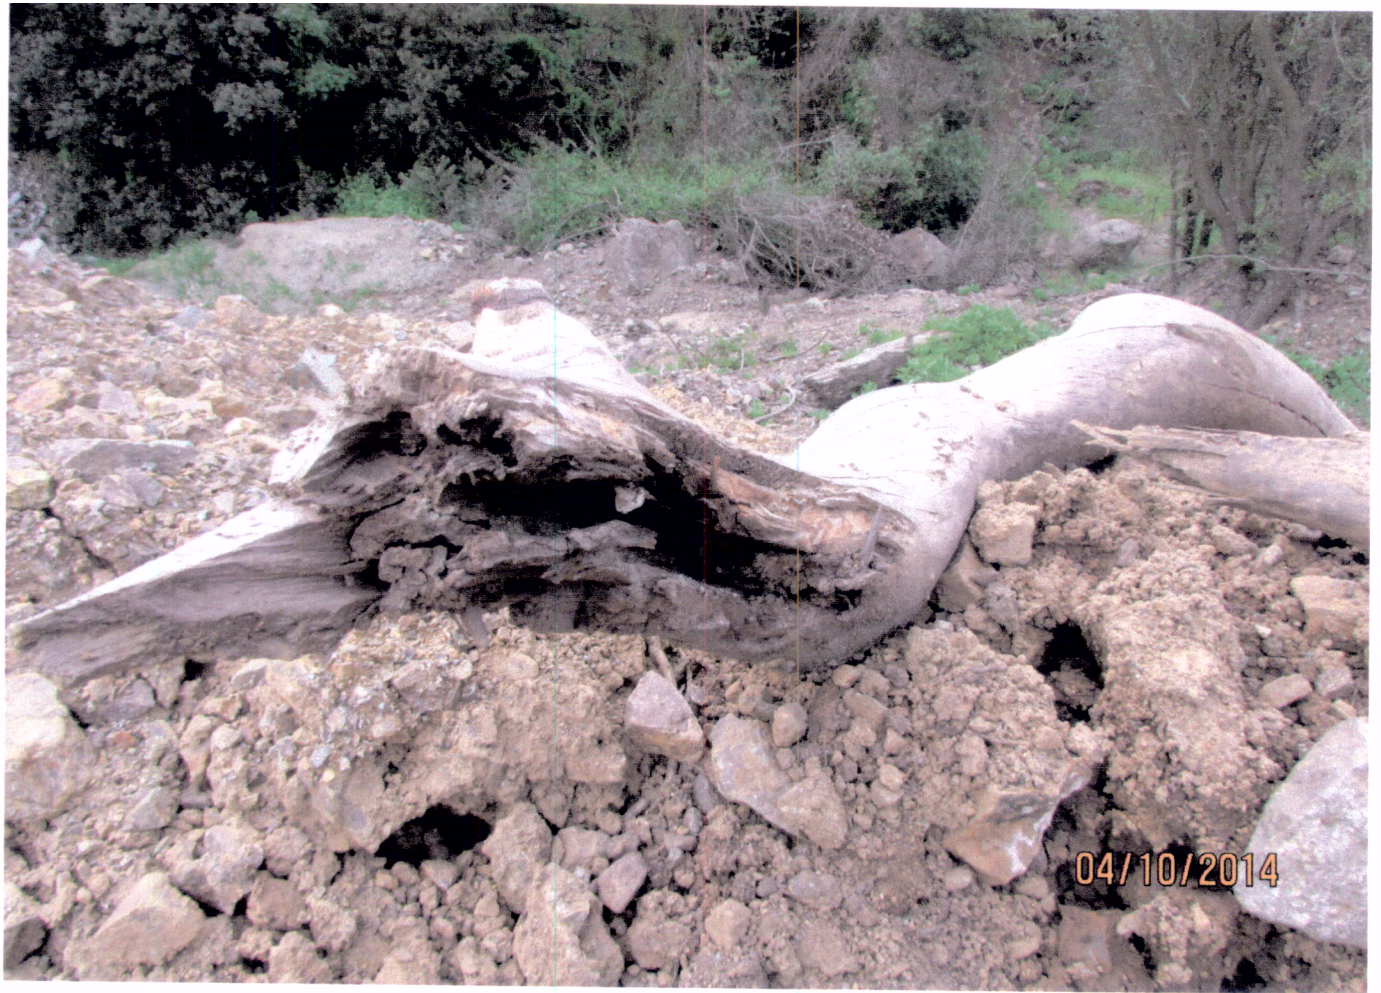
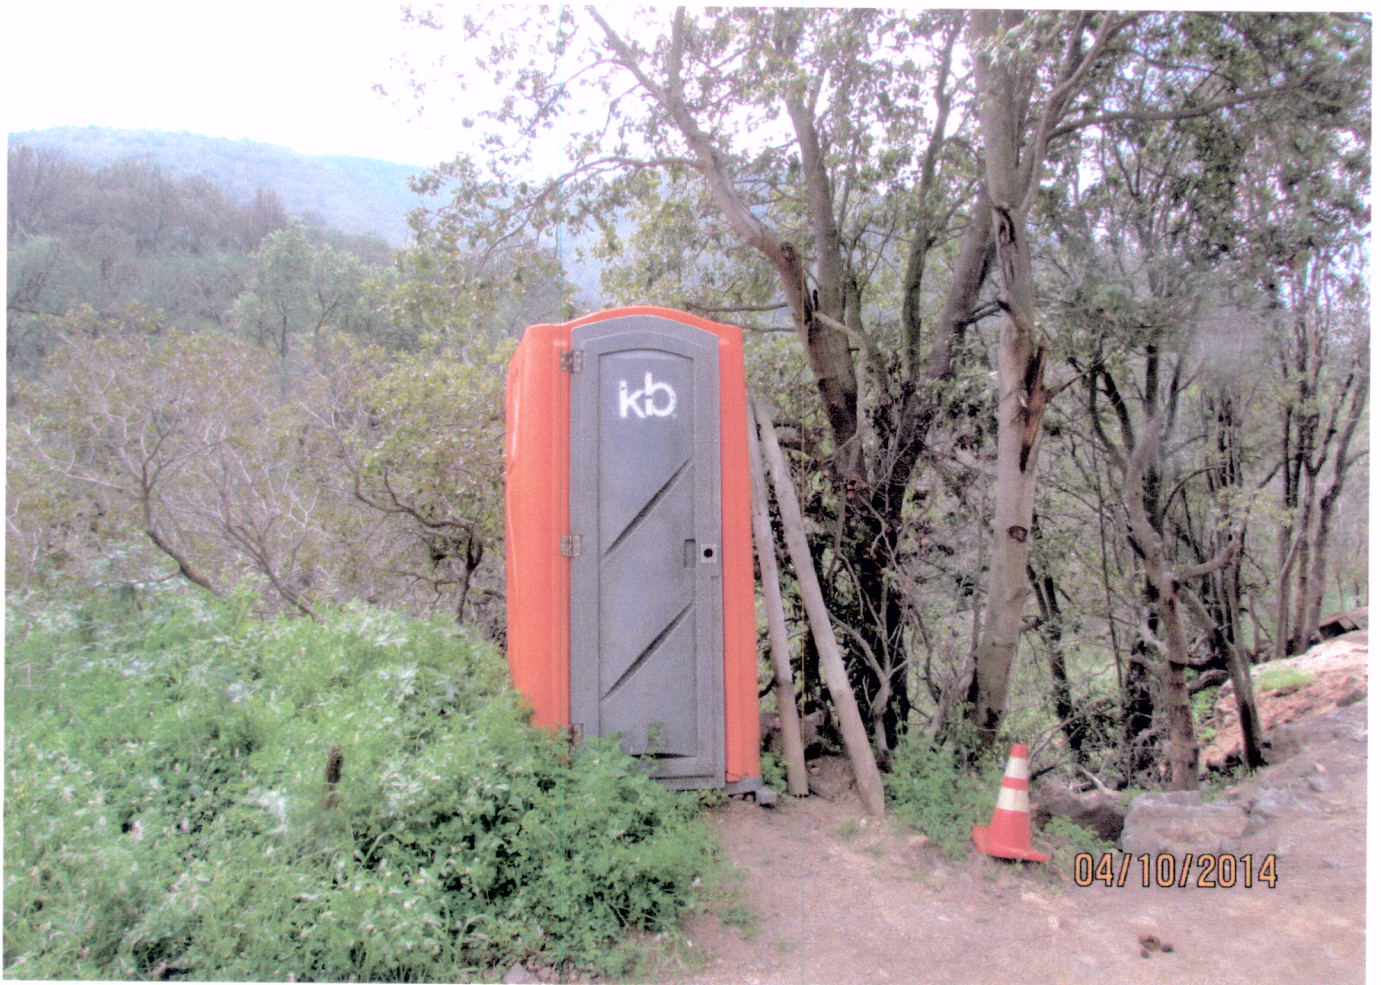
5. Fotografías N°31, N°33 a 57: Estas imágenes muestran el cierre de caminos con rocas; la presencia de cercas con alambre de púas; la custodia a la entrada al sector; desechos humanos; baños químicos y contenedores destinados aparentemente como campamento para trabajadores y bodegas.

Queda en evidencia también, el cercado con alambre de púas y el cierre de las rutas de acceso con rocas evitando el tránsito hacia el lugar.

A su vez, se muestra en las fotografías la acumulación no autorizada de basuras en diversos sectores del lugar, así como grandes contenedores instalados como campamento para los trabajadores, baños químicos y bodegas para almacenar herramientas y otros materiales utilizados en la faena.
