ORD.N° : 664/2015

MAT. : ADJUNTA INFORME TÉCNICO CON SOLICITUD DE INFORMACIÓN REQUERIDA, ASOCIADA AL PROYECTO MINERO PASCUA LAMA.

Informe técnico asociado al proyecto Minero Pascua Lama

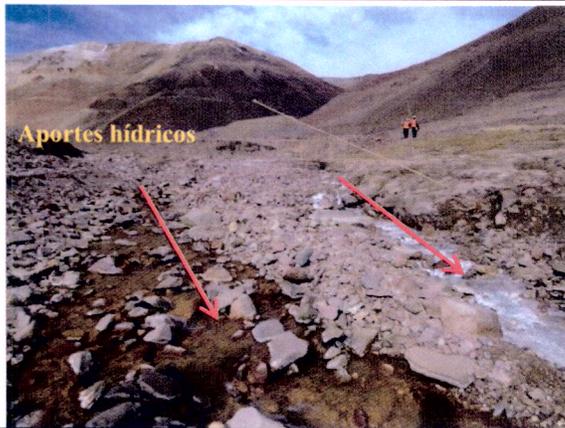
El suministro hídrico de las vegas afectadas corresponden a aportes superficiales y subsuperficiales asociados a las nacientes del Río El Estrecho (**Cuadro N° 2**). Durante la visita de junio de 2015, se observó tubería de riego en funcionamiento en extremo sur este de la vega 2 afectada (**Cuadro N° 3**).

Cuadro N° 2. Detalle de aportes hídricos superficiales naciendo Río El Estrecho

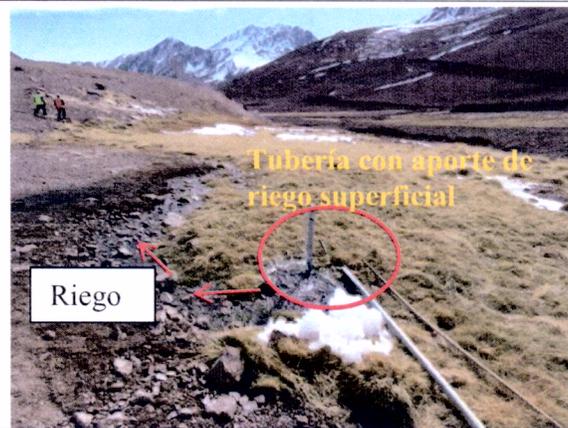
Cuadro N° 3. Riego en extremo sur este de vega 2 afectada (junio 2015).

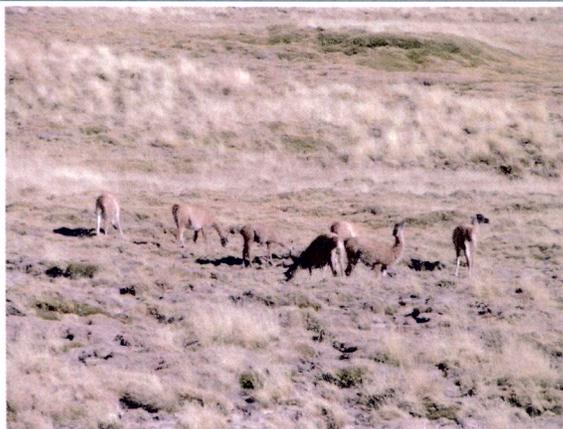
Cuadro N° 5. Presencia de guanacos (*Lama guanicoe*), abril de 2012, en vega cercana a las vegas afectadas por aluvión.

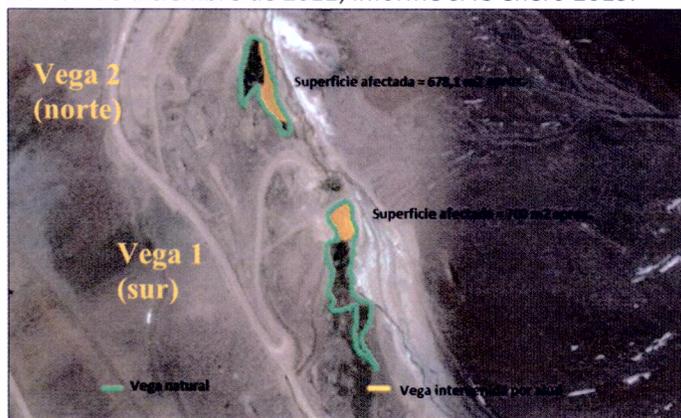
- 4.3 Se revisaron los parámetros utilizados en el informe emitido en enero del año 2013, por el SAG Regional, plasmado en el Oficio Ordinario N° 152, del 12 de febrero de 2013, elaborado en razón de la autodenuncia de Compañía Minera Nevada SpA por incumplimientos a sus autorizaciones ambientales para el proyecto minero Pascua Lama, que generaron la afectación de vegas, a consecuencia del aluvión ocurrido a fines del mes de diciembre de 2012 y en enero de 2013. Se indica que para la elaboración de dicho Oficio, este Servicio ocupó como referencia el polígono o shape de vegas solicitado para dichos efectos en el proceso de evaluación de impacto ambiental e incorporado en el Adenda 3 del Estudio de Impacto Ambiental (EIA), del proyecto “Modificación del Proyecto Pascua Lama”. En informe de enero del año 2013, se estimó que la superficie de vegas que quedó cubierta por la remoción en masa de coluvio fue de aproximadamente 1378,1 m², considerando el shape de vega entregado en el Estudio de Impacto Ambiental. En **Cuadro n° 6**, se inserta imagen incorporada en Informe de enero del año 2013, donde se detalla los sectores afectados.

Cuadro N° 6. Superficie de vegas Pascua Lama, afectadas por aluvión de diciembre de 2012, informe SAG enero 2013.

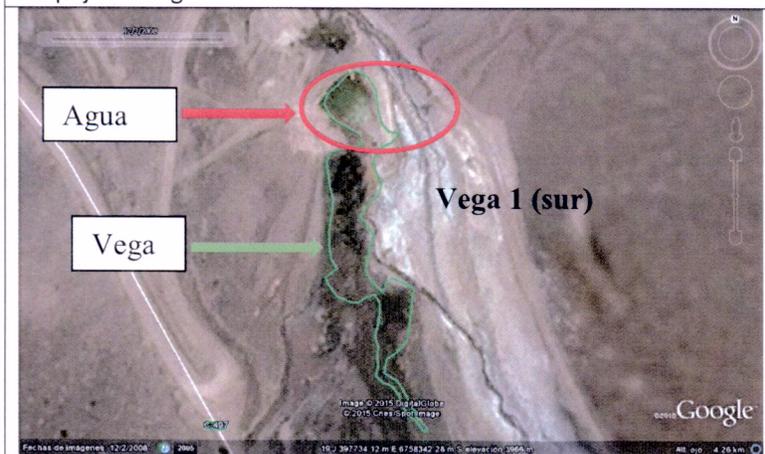
8. En fotografía captada en abril de 2012 se destaca la inexistencia de vega en el extremo norte de la vega, con forma de “península”, tampoco existe el espejo de agua visualizado en imagen Google Earth del año 2008. Respecto al espejo de agua existente al año 2008, se indica que no se indagó sobre la causa y fecha de la desaparición de dicho espejo de agua, tampoco fue posible determinarlo mediante trabajo en gabinete. En Cuadro N° 9 se incluye fotografía captada de un punto similar en junio del año 2015, posterior a la ocurrencia del aluvión.

Cuadro N° 7. Imagen Google Earth de fecha 12 de febrero de 2008, que muestra área norte de la vega, que fue considerada como vega en shape adjunto al EIA, que correspondía a un “espejo” de agua.

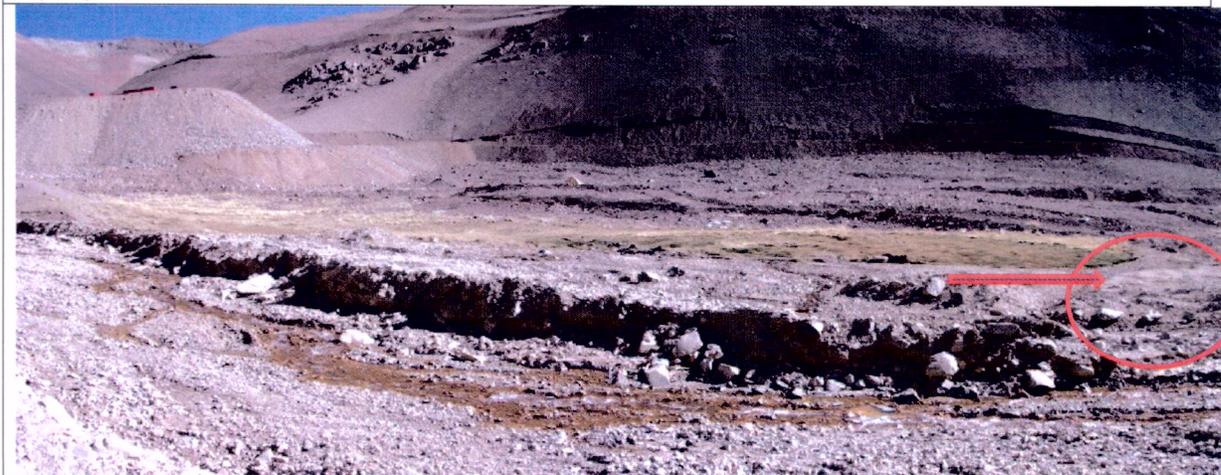
Cuadro N° 8. Fotografía Vega 1 (sur), captada abril de 2012, previo a alud, que destaca la inexistencia de vega con forma de península en unión estrecha con el extremo norte de la vega, destacado en círculo rojo; que ratifica la conclusión de Cuadro N° 7.

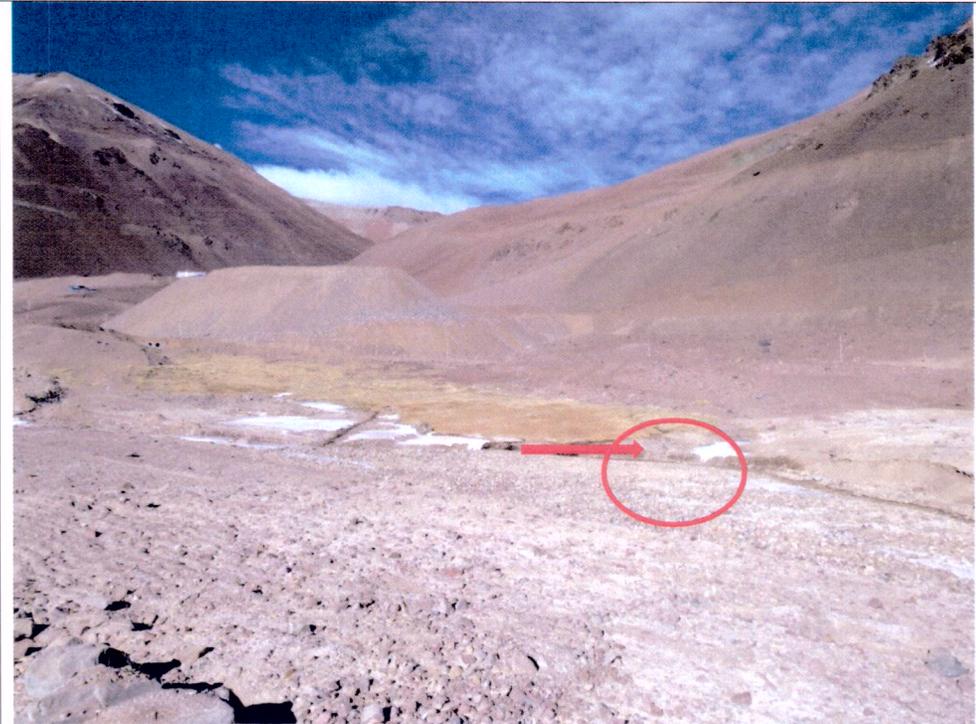
Cuadro N° 9. Fotografía de Vega 1, captada en el mes de junio 2015, desde punto similar a la incorporada en Cuadro N° 8. En ambas fotografías, antes y después de aluvión, no se visualiza la falsa vega ubicada en el extremo norte de la Vega 1.

De acuerdo a lo explicado, se descarta para este Informe la afectación de la vega 1, dado que se utilizó como insumo el polígono (shape) entregado por la empresa en el proceso de Evaluación de Impacto Ambiental y en razón de que en el informe del aluvión de diciembre del año 2012, verificado en enero del año 2013, no se pudo constatar en terreno la situación previa a la ocurrencia del aluvión, el Servicio descarta una afectación a la vega 1, en su extremo norte, dado que se identificó como vega un espejo de agua; el cual, tampoco se encontraba en visita de abril del año 2012, previo a la ocurrencia del aluvión.

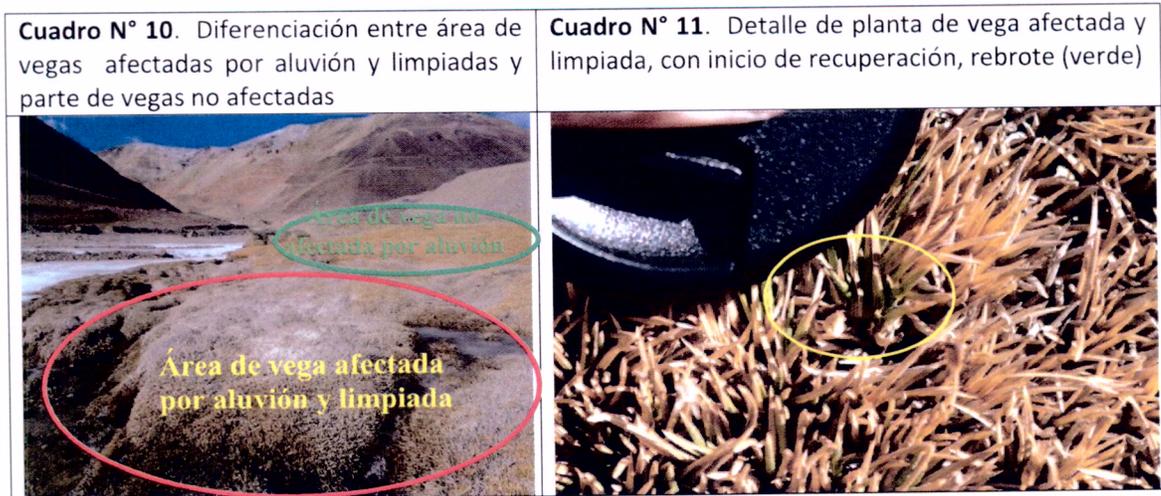
- 4.5 En visita realizada en el mes de junio del año 2015 por este Servicio, se verifica que parte del material de coluvio (aluvión) depositado sobre las vegas había sido retirado y se habían limpiado las vegas afectadas, observándose vegas con vegetación normal (no afectadas por aluvión) y aquella en condición de rastrojo (plantas aparentemente secas, en donde es factible diferenciar la especie o género), correspondiente a aquellas vegas que habían sido afectadas por el aluvión, en donde se pudo ver un inicio de recuperación por el rebrote de las estructuras de plantas que quedaron al estado de rastrojo, como es el caso de *Oxychloe andina*, aunque en un porcentaje de cubrimiento muy bajo. Se consideró como rebrote al observar algunas hojas verdes en parte de algunas plantas, que indica existencia de actividad fotosintética. Lo anterior, indica que en un plazo no conocido,

pudiera haber alguna recuperación de dichas áreas de vega, por el crecimiento de las plantas vivas, dada la mantención del aporte hídrico a dichas áreas.

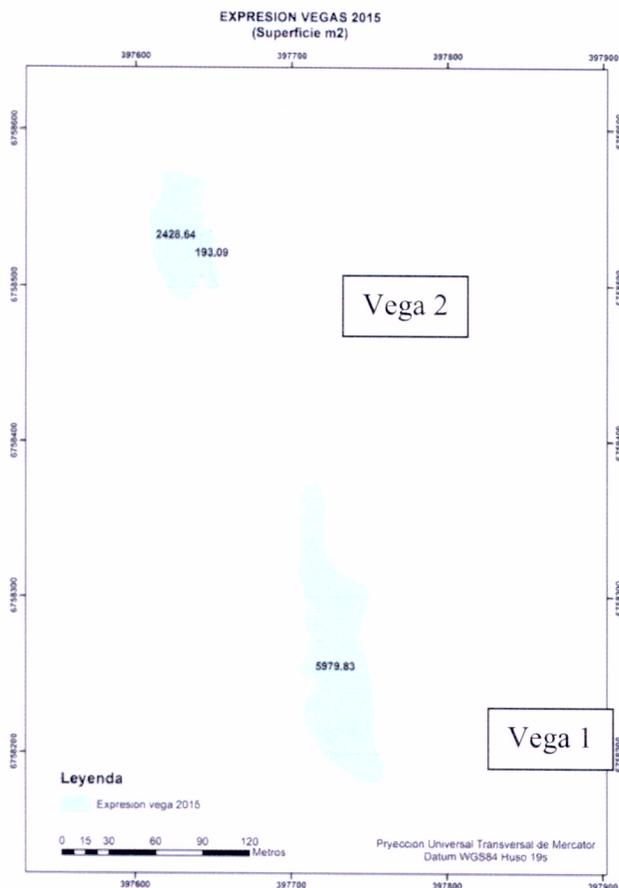
- 4.6 En la **Figura 1**, se puede observar que el área total del humedal alcanza una superficie de 8601 m², de los cuales 8408 m² se encuentran en una condición normal, en estado de plantas en receso y 193 m² corresponde a superficie que se encuentra en estado de rastrojo de plantas acojinadas, con incipiente proceso de recolonización a partir de sus estructuras vegetativas, tal como se evidencia en la fotografía de **Cuadro N° 11**. Se estima que la superficie de vega afectada por alud y limpiada **con proceso de recolonización** alcanza una superficie inferior al 5% del área afectada.

- 4.7.2 **Sector norte del humedal (Vega 2):**
- 4.7.2.1 La vega 2, presentaba una superficie de 3.030 m², lo cual indica que una superficie de **409 m²** fue removida por acción del aluvión, provocando la desaparición de todo vestigio de plantas y generando un desnivel respecto del nivel original del sustrato que mantenía la vegetación. Cabe agregar que, no se evidencian síntomas de recuperación. La superficie se obtuvo por diferencia entre la vega observada el año 2008 y el track de vega de junio del año 2015.

Figura 1: Ubicación espacial y superficie de unidades de vegas identificadas en terreno en junio 2015, asociadas al proceso sancionatorio Rol A-002_2013.

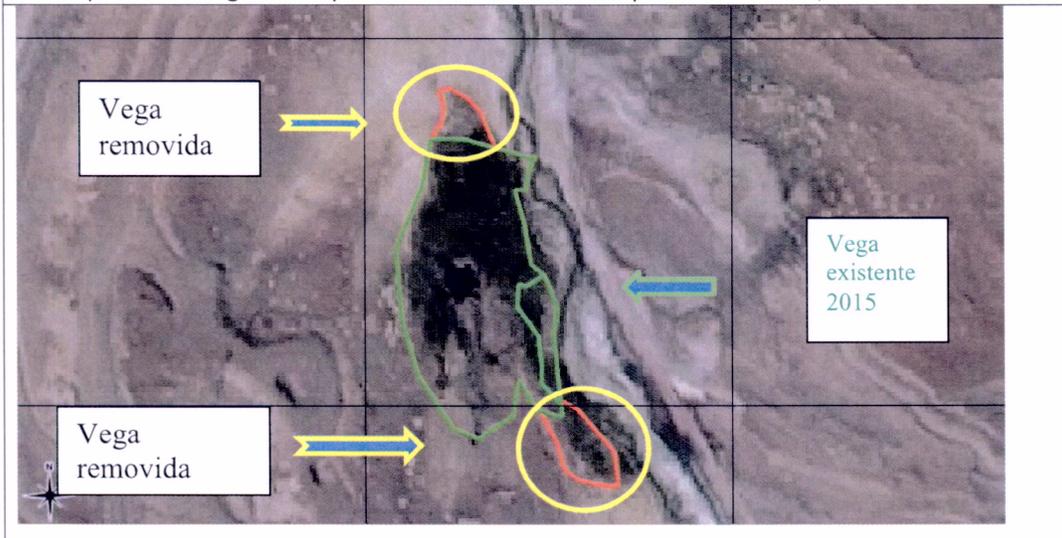
Cuadro N° 12. Parte de vega 2, removida por alud, no recuperada. Imagen de fondo corresponde a imagen incorporada en el Estudio de Impacto Ambiental, rectificada.

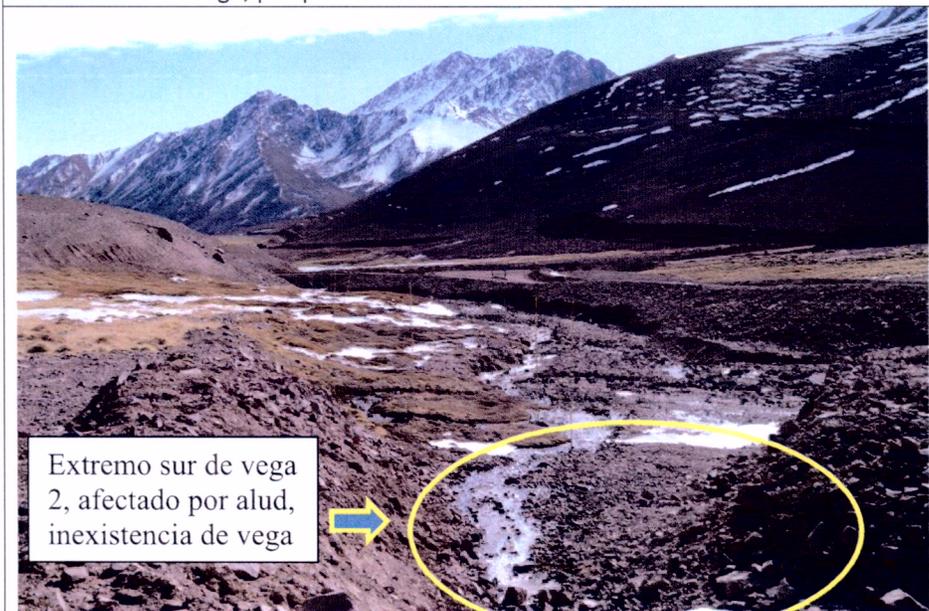
Cuadro N° 13. Fotografía extremo sur de Vega 2, junio 2015, que muestra inexistencia de vega, por paso de aluvión.

- 5.1 Existe un área de vegas afectada por el aluvión de diciembre de 2012, en sector de Pascua Lama, que no muestra indicios de recuperación, según visita de junio de 2015, correspondiente a una superficie de 409 m², ubicada en extremos sur y norte de vega 2.
- 5.2 Existe un área de 193 m², ubicada en sector de vega 2, que fue cubierta por aluvión y posteriormente limpiada por la empresa. Al momento de la visita de junio de 2015 mostraba algún indicio de

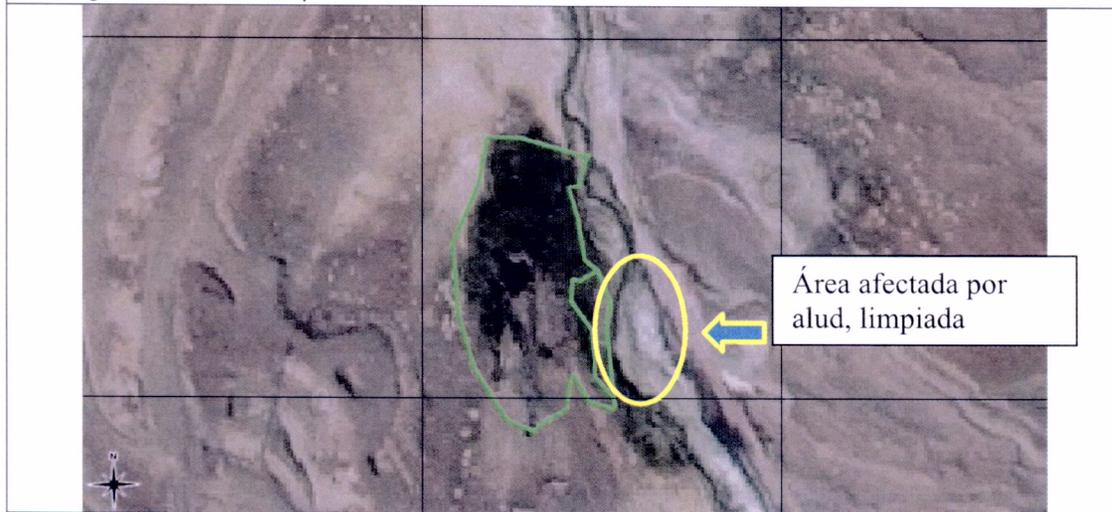
4.7.2.2 Superficie de 193 m² con vegetación que en su momento tuvo material depositado y que posteriormente fue removido por parte de la empresa dejando la vegetación al estado de rastrojo (estructuras aéreas muertas en las que es posible identificar estructuras de la planta y que para este caso puntual incluso es posible identificar la especie). Esta área se encuentra en proceso de **recolonización** a partir de estructuras vegetativas de la planta, la que al momento de la visita alcanzaba **menos de un 5% de cobertura** de estructuras activas. La formación dominante de la vegetación afectada es *Oxychloe andina*.

Cuadro N° 14. Polígono al interior de vega sur que muestra área afectada por alud, limpiada, con algún indicio de recuperación.

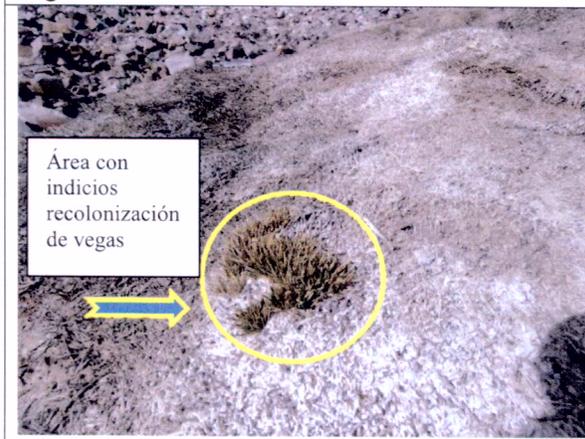
Cuadro 15. Fotografía de área vega 2, afectada por alud, limpiada, con algún indicio recolonización de vega.

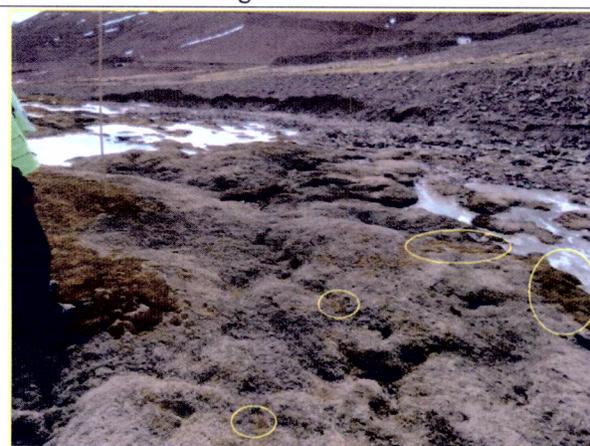
Cuadro 16. Fotografía de área de vega 2, afectada por alud, limpiada, con algún indicio recolonización de vega.
