José Domingo Ilharreborde Castro y Pedro Echeverría Faz, abogados, en representación de la sociedad Inversiones y Rentas Los Andes S.A., en autos sobre proceso administrativo sancionatorio Rol D-073-2015, y en el marco del proceso de cumplimiento del Programa de Cumplimiento que fue aprobado en virtud de la Res. Ex. N°4/ROL D-073-2015, de fecha 28 de enero de 2016, a la señora Jefa de la División de Sanción y Cumplimiento respetuosamente decimos:

**Ampliación Informe Control Talud Km 14  
Camino IRLA Rio Manso, Comuna Cochamó.  
Mayo 2016**

## RESPUESTA A OBSERVACIONES

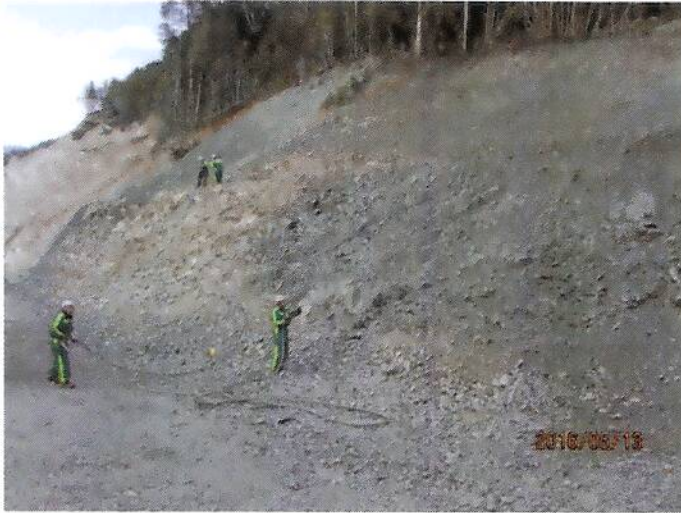
Aplicación de Hidrosiembra en Km 13,3 en la fecha indicada. Observar el talud rematado, versus imagen siguiente en Km 14 con talud sin rematar.

Lo fundamental es primero estabilizar el talud y posteriormente revegetar usando alguna de las medidas mencionadas.

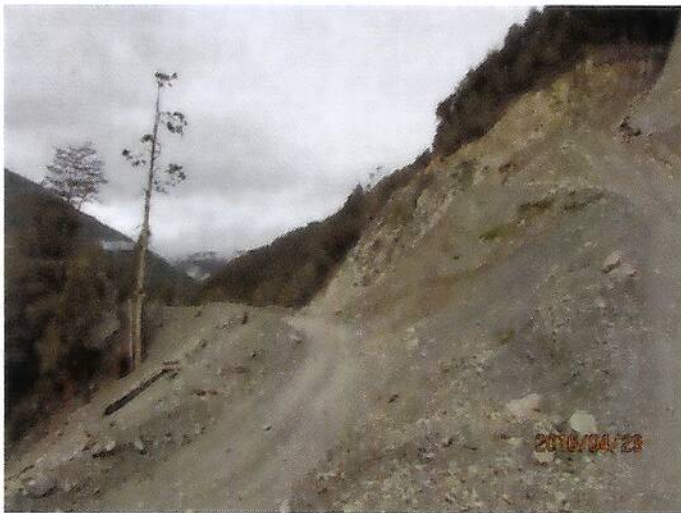
En el caso específico del final del Tigre (tramos 4 y 5), se trata de un talud en construcción, donde si en la actualidad su inclinación es de 1:5 (79°), se pretende rematar en 1:3 (70°). Luego de esta maniobra es posible aplicar técnicas de Hidrosiembra con o sin malla de coco, re vegetación o estabilización, según corresponda. Es importante señalar que no es posible utilizar esas técnicas hoy en el talud sin rematar, por la sencilla razón de su inclinada pendiente y la irregularidad de su superficie.

Foto Km 14,2 aproximadamente, tomada en la fecha indicada, se aprecia huella de acceso superior e inferior.

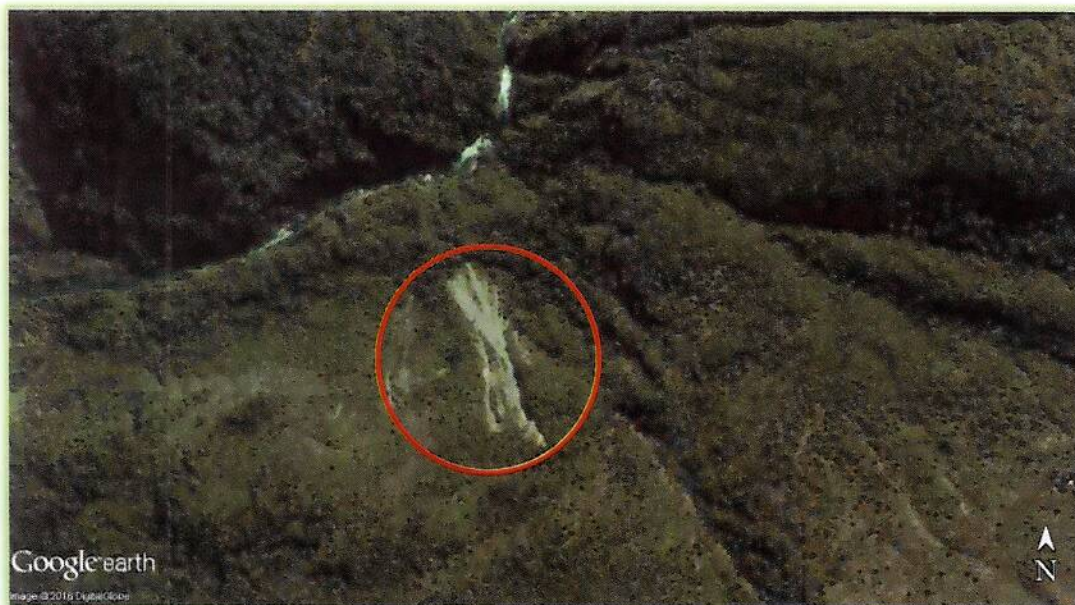
#### CASO 1:

Para determinar la existencia de fallas es necesario un peritaje más acabado y con mayor tiempo de estudio. No obstante, la estabilidad del talud no pasa necesariamente por una falla en la roca, la observación empírica del área demuestra que el fenómeno del deslizamiento ocurre como mini catastrofismo natural en las laderas, donde el material suelto o meteorizado se desliza por sobre una pared rocosa, sin intervención externa alguna. A modo de ejemplo, a continuación se incluyen algunas imágenes de ésta situación tomadas de Google Earth, reflejando esta situación producida en forma natural, sin intervención de obra alguna.

Imagen Rodado Baldovino, Km 6,8 aprox, fotografía año 2012, sin camino construido.

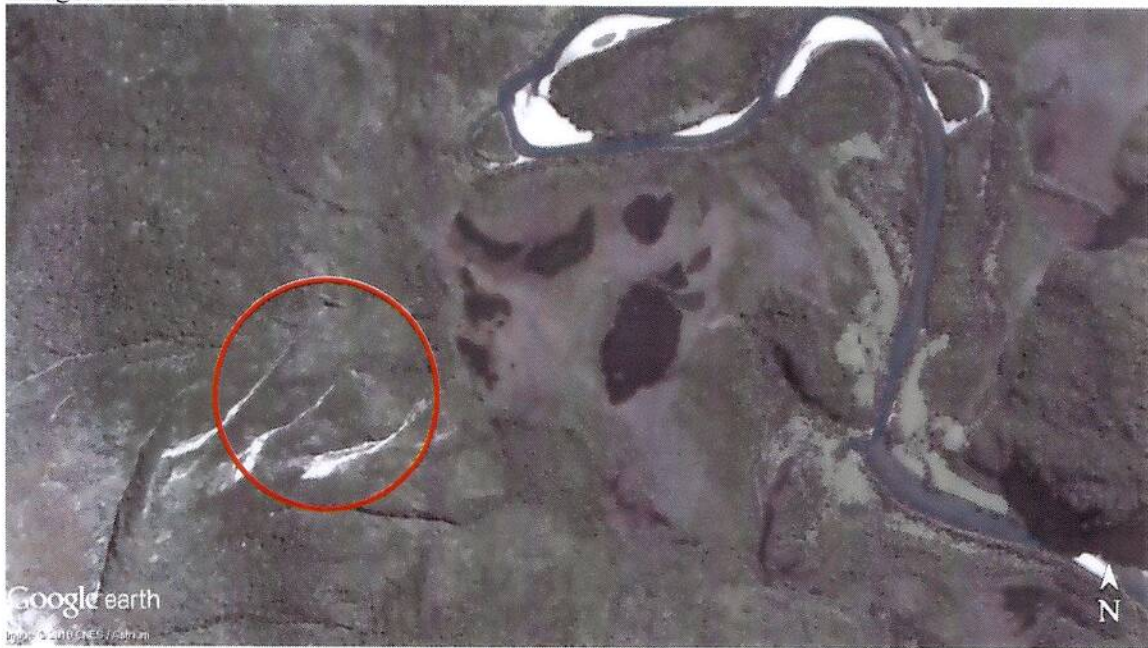
Imagen año 2012

Imágenes de los años 2012 y 2014, del rodado del sector la Junta, ubicado cerca de la zona de las faenas, visible desde el sector de El Manso y ubicado en dirección sur a éste.

Se aprecia la ausencia del rodado el año 2012 y la aparición de éste en octubre de 2014, no habiendo intervención humana en el área.

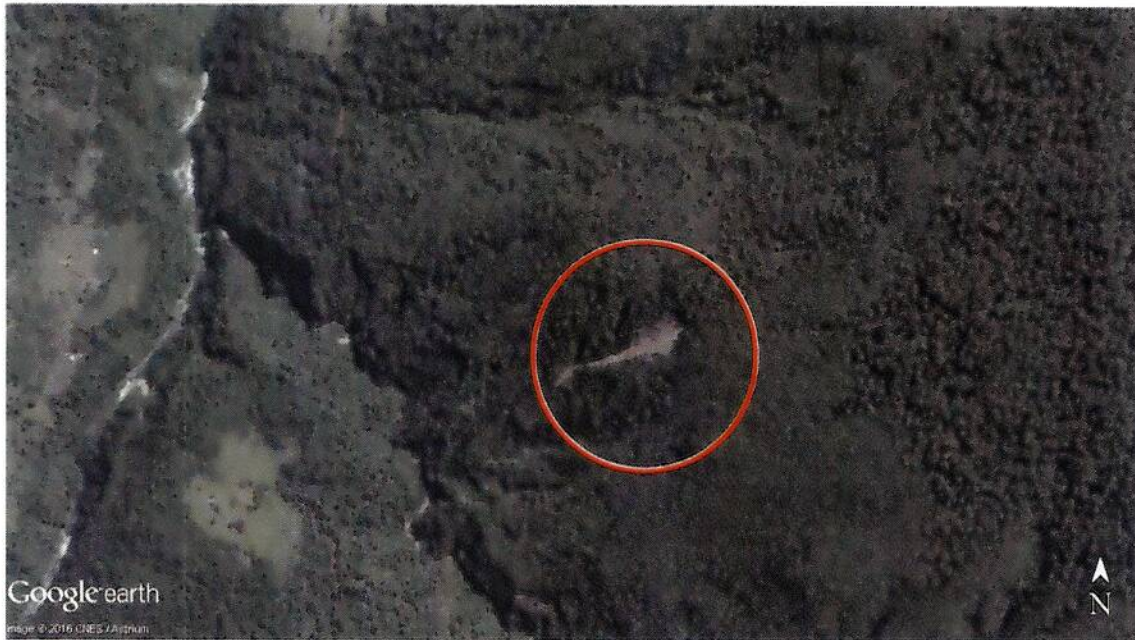
### CASO 3:

Imagen del año 2012, donde se aprecia la pradera de El Tigre y la unión de los ríos Manso y Tigre Grande, se distingue claramente rodado de El Tigre. En ese momento no había movimiento alguno de tierra en el sector.

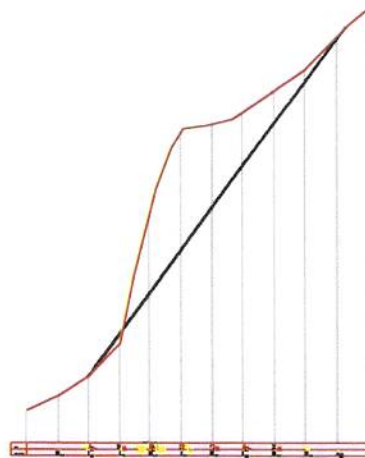
Se adjuntan perfiles correspondientes al Tramo 4 (Dm 14.300 – Dm 14.400), se aprecia la situación actual definida por la línea roja y la propuesta con la línea negra. Es indudable que para efectos de prevención de fenómenos de erosión y para la aplicación de cualquier método de contención, será necesario trabajar el talud.

En la imagen se puede apreciar la ladera existente en este tramo, señalándose el talud propuesto en nuestros informes, requiriendo remoción y movimiento de tierras por un volumen aproximado de 28.500 m<sup>3</sup>.

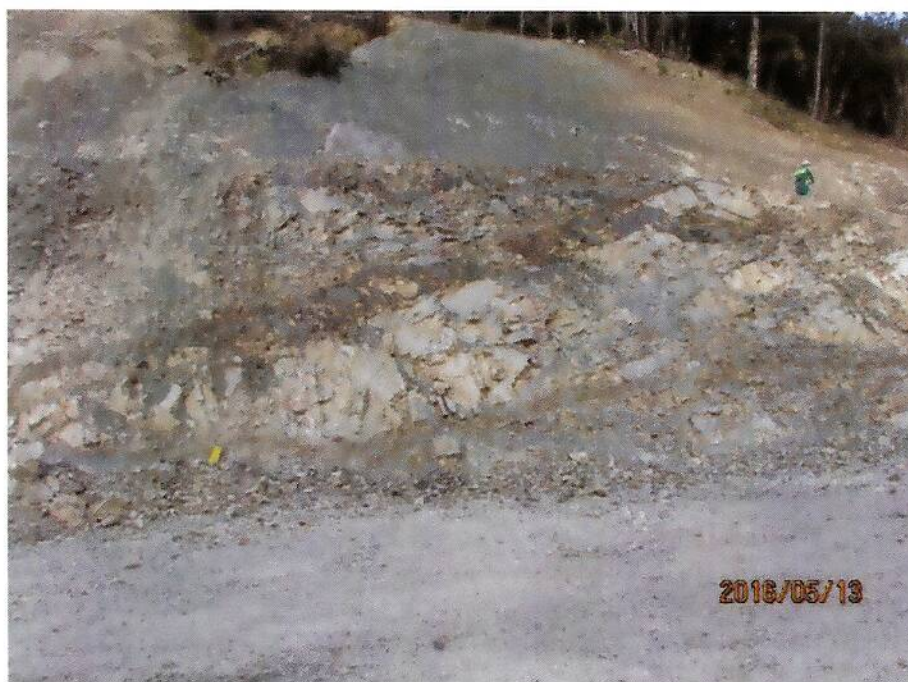
Esta opción ya fue aplicada en la gran mayoría de los sectores propuestos, llegando la aplicación hasta el Km 13,34 del camino. Se adjuntan imágenes de la aplicación realizada. Como se puede observar, en taludes trabajados el resultado de la aplicación es muy satisfactorio.
