REF.: Expediente Sancionatorio Rol N° D-036-2016.

MAT.: 1) Acompaña “Memoria Técnica de limpieza y encauzamiento del Estero El Grillo, del Río Aconcagua”; 2) Solicita oficiar a la Dirección de Obras Hidráulicas de la Región de Valparaíso

MEMORIA TÉCNICA

Limpieza por Embancamiento en Estero El Grillo

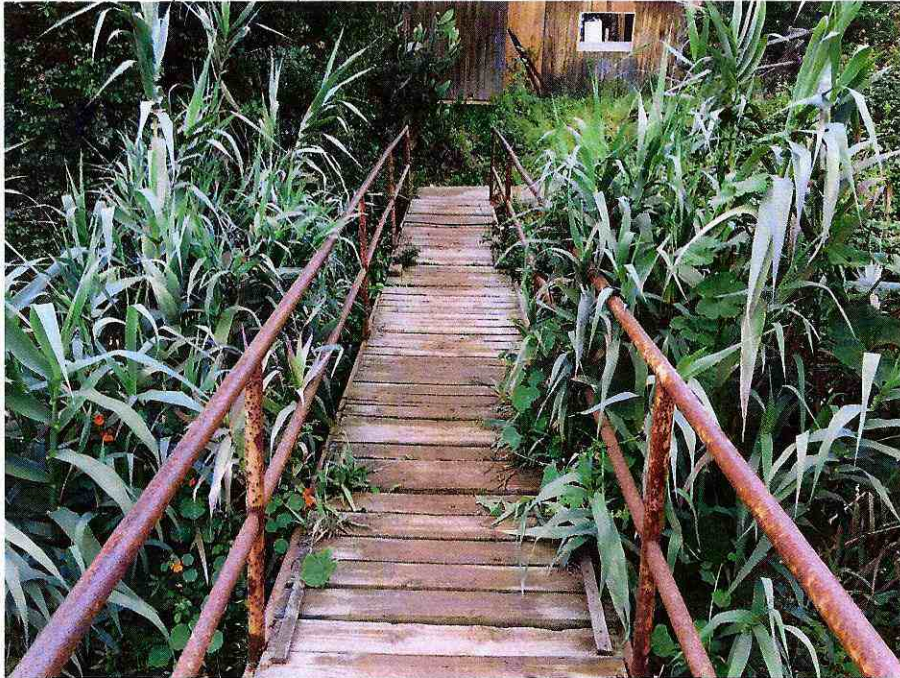
Sector 3 del Estero El Grillo (18/10/2016)

La presente memoria técnica considera realizar la limpieza por embancamiento, en el Sector 3 del Estero El Grillo, del cual se observa la ausencia de limpieza durante los últimos años. Este sector presenta una vegetación densa en su lecho, con ausencia de anchos de cauce y riberas indefinidas. Esta últimas se encuentran a cota del cauce, principalmente en la ribera izquierda, por lo que las propiedades emplazadas en esta área se ven fuertemente afectadas durante las crecidas de un bajo período de retorno.
