REF.: Proceso de sanción N°A-002-2013

**INFORME TÉCNICO**  
**SEGUIMIENTO TRANSECTA SAG 2016 RECUPERACIÓN VEGA NORTE**  
**CAUSA ROL A-002-2013**

Marzo 2017

Elaborado para  
**Compañía Minera Nevada SpA**

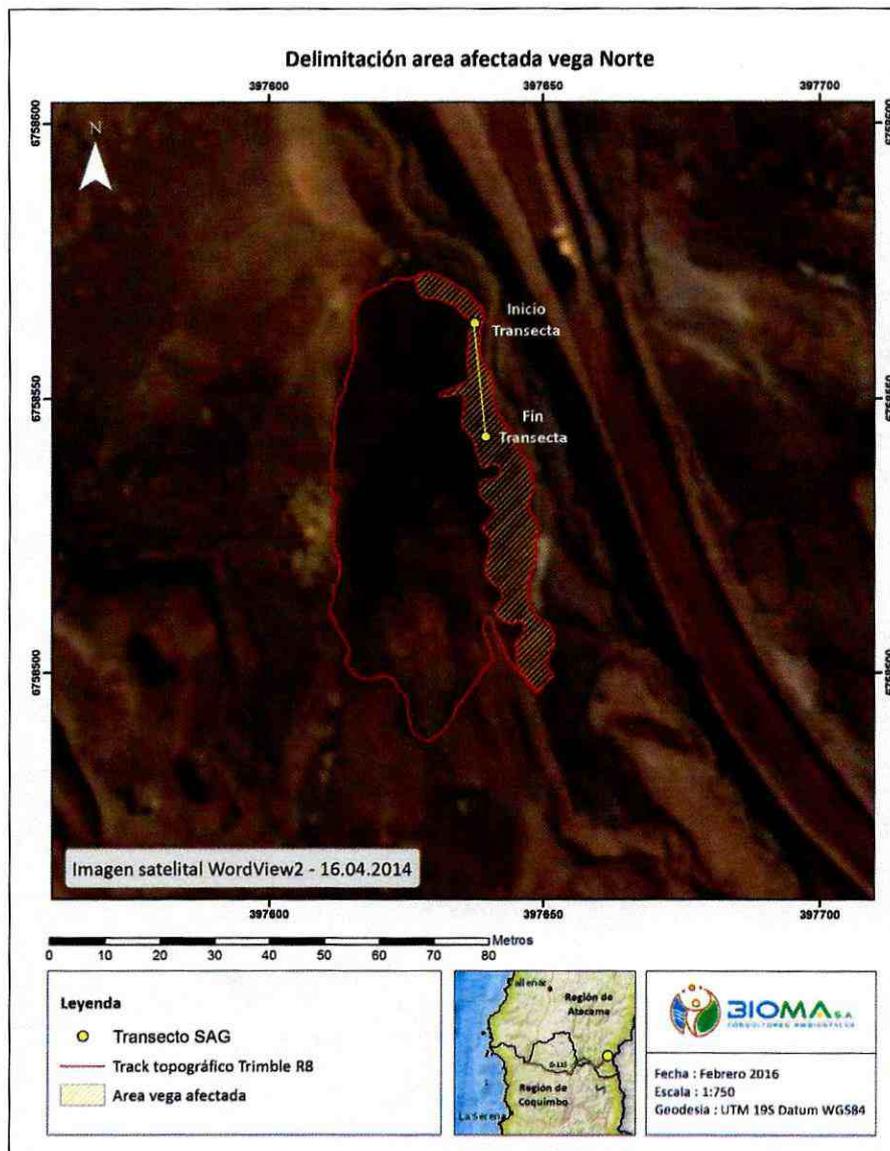
**Figura 1:** Área de Estudio, delimitación de Vega Norte durante la visita inspectiva del 20 de enero de 2016 con equipo de alta precisión Trimble R8. En achurado el área afectada por los eventos de 2013. En amarillo transecta SAG. Fuente: Informe Pericial Bioma Consultores, enero 2016.

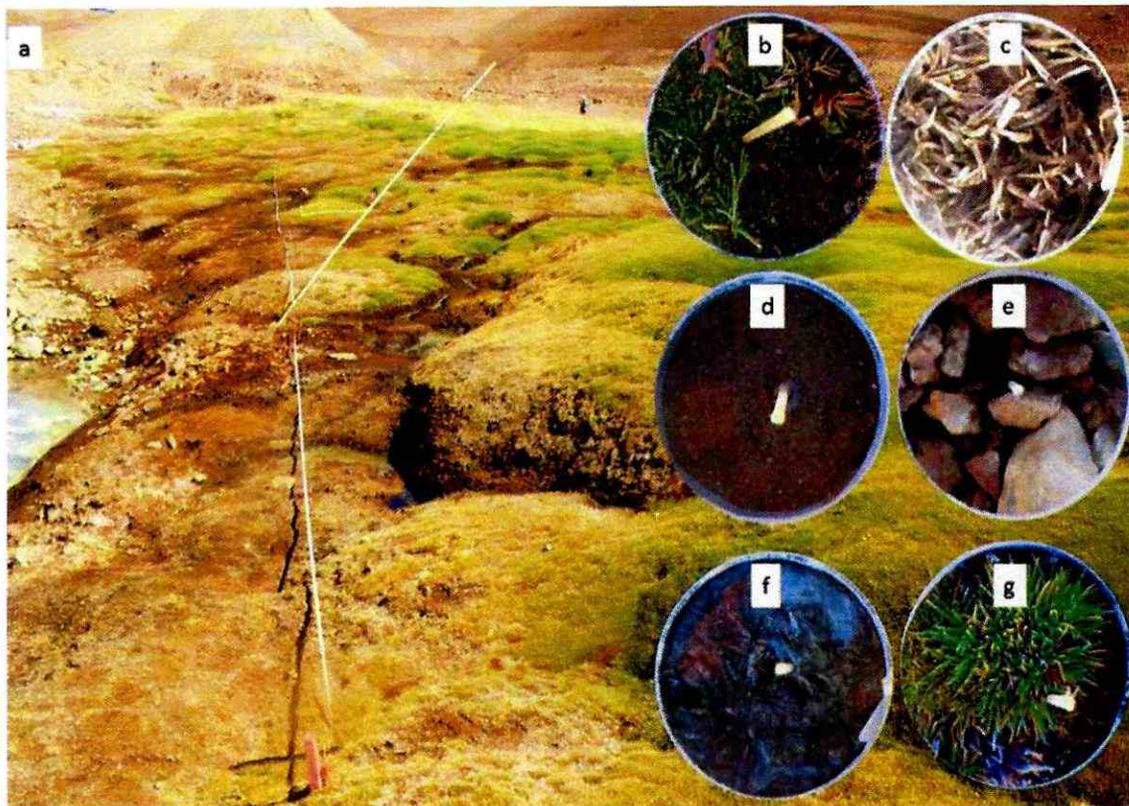
El transecto objeto de seguimiento posee un largo total de 20 m (Figura 1a), dirección Norte-Sur. A lo largo del transecto y cada 20 cm (100 puntos de contacto), se evaluó la(s) especie(s) y/o el tipo de sustrato presente. El tipo de contacto se clasificó en especies vegetales, mantillo (restos de vegetación seca y/o en estado de descomposición), suelo desnudo, piedras y agua (Figura 2 b-g).

**Figura 1:** Transecto realizado en la Vega Norte sector Pozo BT-2 y sustratos encontrados. a) Vista general del transecto, b-g clasificación de los sustratos en los puntos de contacto: b) Musgo, c) Mantillo, d) Suelo desnudo, e) Piedras, f) Agua y g) Plantas Vasculares. En el centro de cada área se distingue el punto de contacto evaluado en el primer muestreo. Los círculos corresponden al área evaluada a lo largo del transecto.

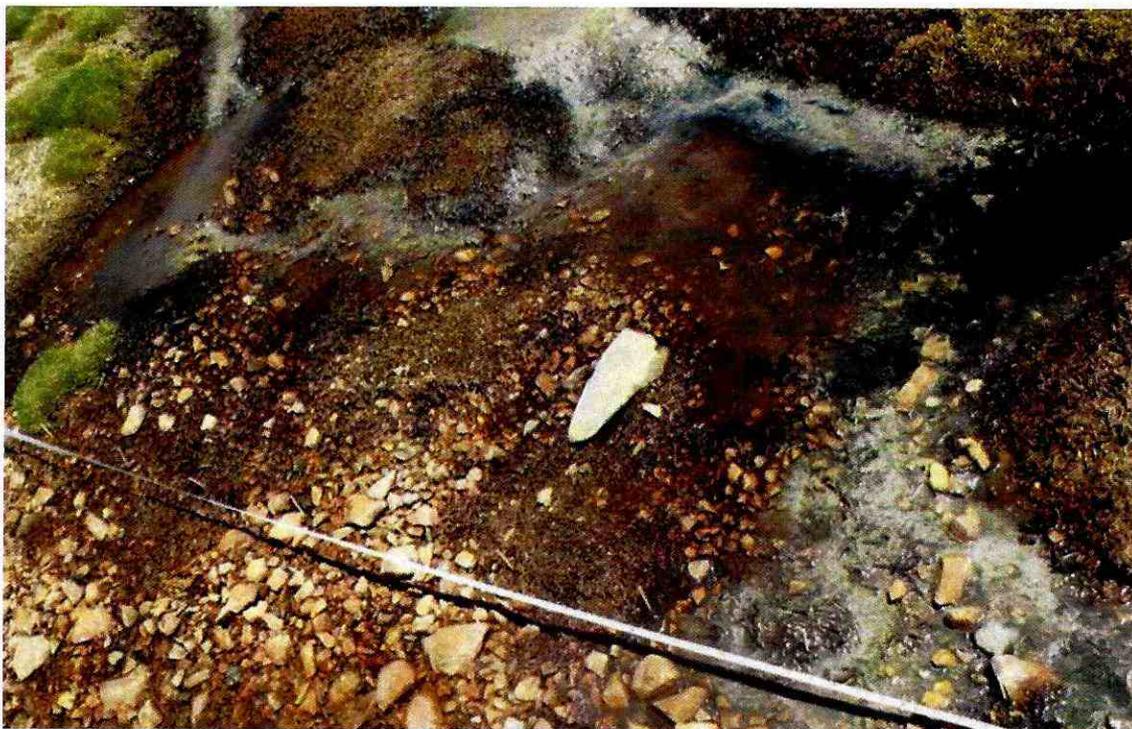
Cabe destacar, que parte del depósito de materiales que dejó el río al entrar en contacto con la vega (Figura 6) se encuentran inundadas, lo que podría estar contribuyendo con la descomposición de materia orgánica presente. Los afloramientos de agua de la vega por su parte, que escurren superficialmente, sumado al escurrimiento superficial producto de deshielos, han permitido que parte de estos materiales se estén lavando contribuyendo a la limpieza natural del sistema. Lo anterior cobra relevancia ya que la colonización de especies observadas en las zonas inundadas solo fue registrada en las regiones donde los afloramientos de la vega ya habían lavado el sistema.

**Figura 6:** zonas inundadas en la zona afectada de la vega.

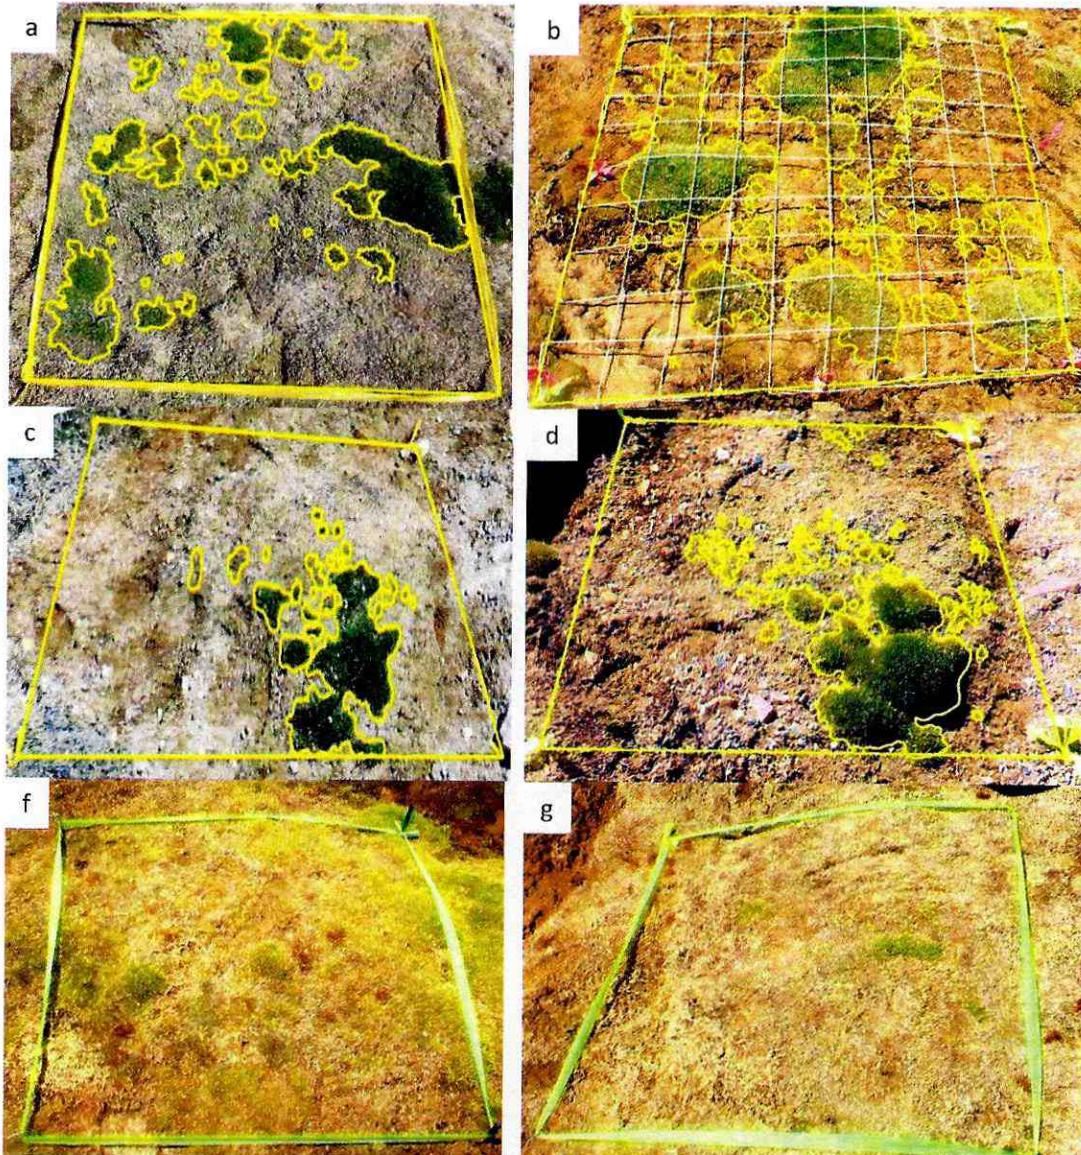
Debido a que en el primer año de evaluación no se realizó un muestreo de las especies presentes, no es posible determinar la evolución de la riqueza en las mismas. La evaluación de las parcelas testigo muestra que en ambos casos la cobertura vegetal aumentó (Figura 8, Tabla 7). Los individuos antes registrados (rametes), se presentan este año más densos y de mayor tamaño. De igual forma los puntos de rebrote aumentaron (Figura 8).

El aumento de cobertura no fue proporcional en las parcelas y aunque el número de parcelas evaluadas no permite evaluar estadísticamente la relación, la parcela con una mayor proporción de mantillo presentó un mayor aumento en cobertura (Figura 8). De igual forma los distintos sectores afectados no presentan la misma velocidad de recuperación.

**Figura 8:** Parcelas testigo en la vega norte. a y c: Parcelas 1 y 2 evaluadas en el 2016; b y d: Parcelas 1 y 2 evaluadas en 2017; f y g: Parcelas incorporadas este año. La cobertura de las especies se calculó en función del contorno de los individuos. Las fotografías fueron tomadas por personal de Bioma Consultores y Ecobiosis.

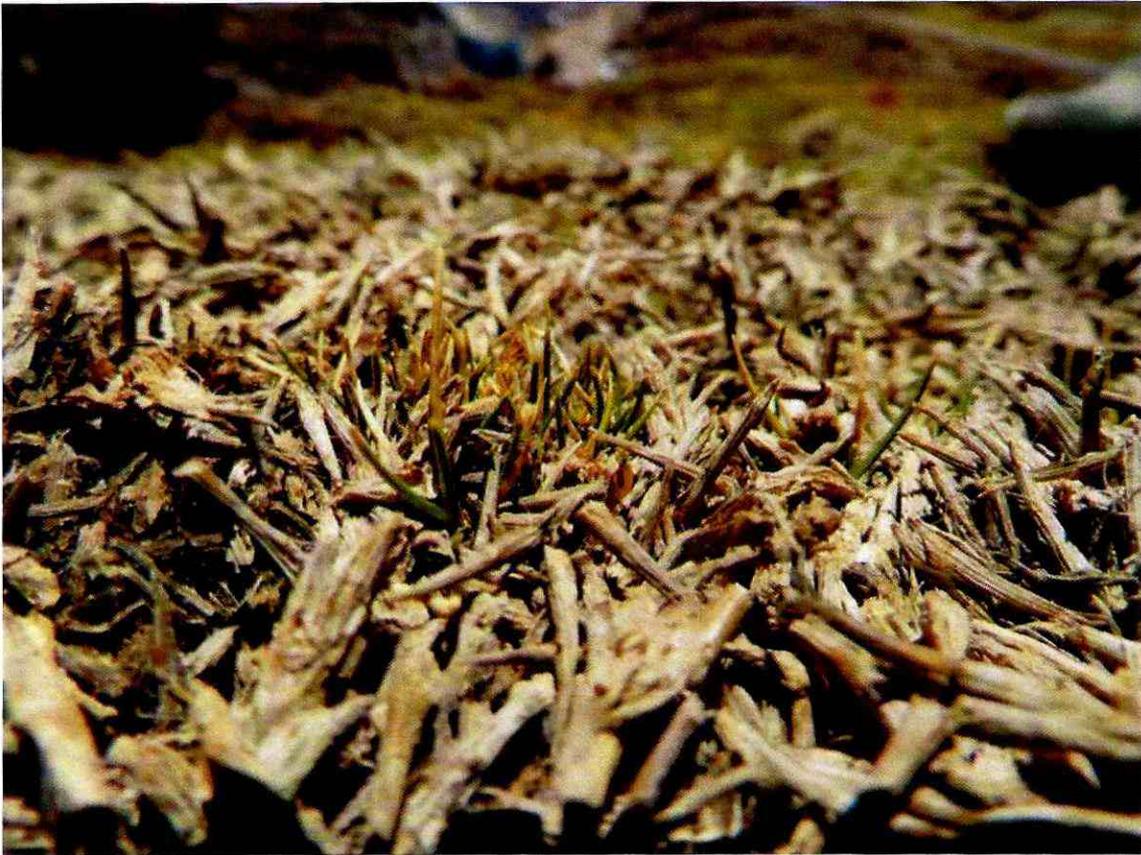
A su vez, el proceso de regeneración de la vegetación de la vega se evidencia por rebrote de individuos en casi toda el área afectada (Observación personal Dra. Mihöc, Figura 9) y el mayor tamaño de los individuos registrados en la temporada anterior.

Figura 9: Rebrote de *Oxychloë andina*.

Es necesario conservar inalterado el mantillo presente en la zona afectada evaluada, asumido como materia vegetal muerta en proceso de descomposición, debido i) a que pueden presentar rebrote potencial de los individuos, o bien ii) debido a que en este momento corresponde al principal sustrato donde se está regenerando la vegetación observada.

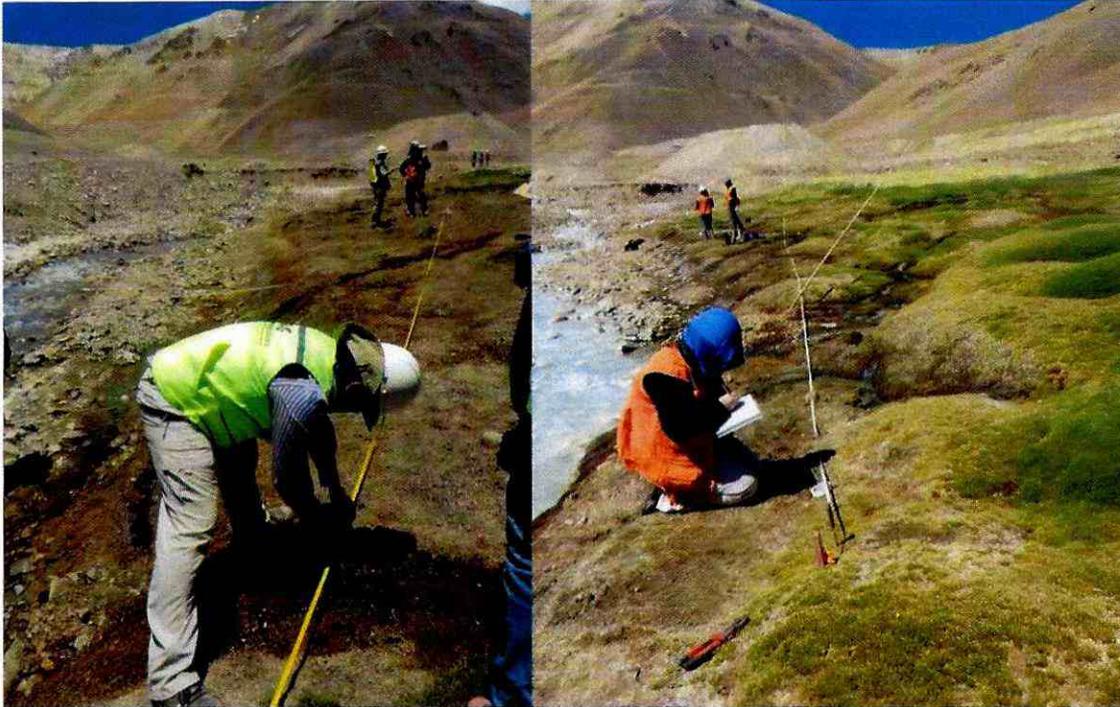
Evaluación transecta: Imagen de la izquierda, 20 de enero de 2016. Imagen de la derecha, 9 de marzo de 2017.

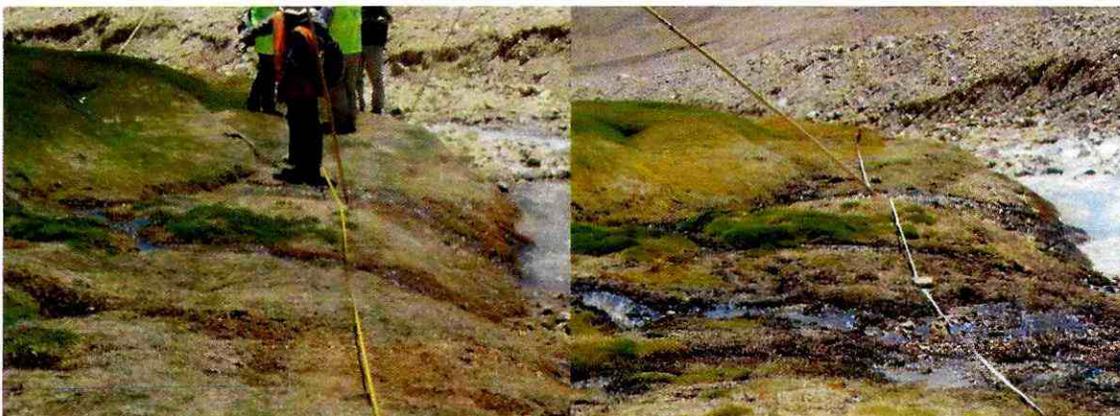
Evaluación transecta: 20 enero 2016 y 9 de marzo 2017. Se observan escurrimientos superficiales y aumento de la cobertura vegetal en la zona afectada.

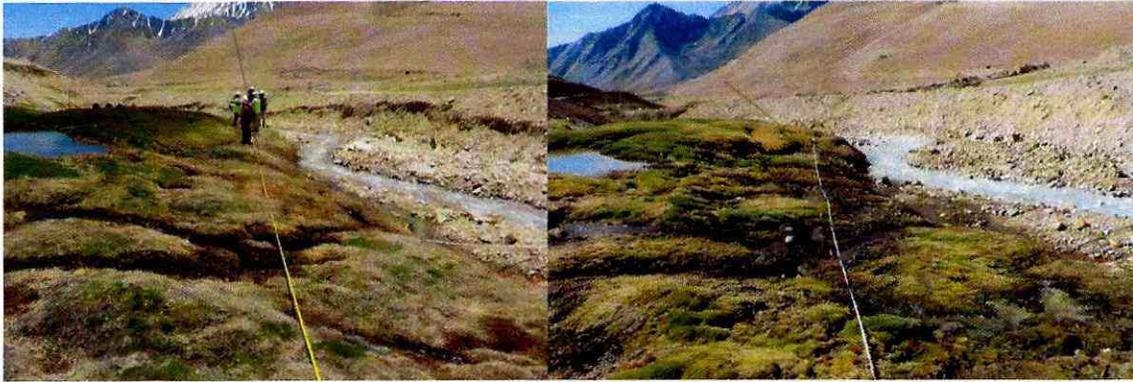
Comparación del sector. Izquierda, vista el día 20 de enero de 2016. Derecha, vista del día 9 de marzo de 2017. En terreno se observó también un aumento en la cobertura de briófitas en relación al año 2016.

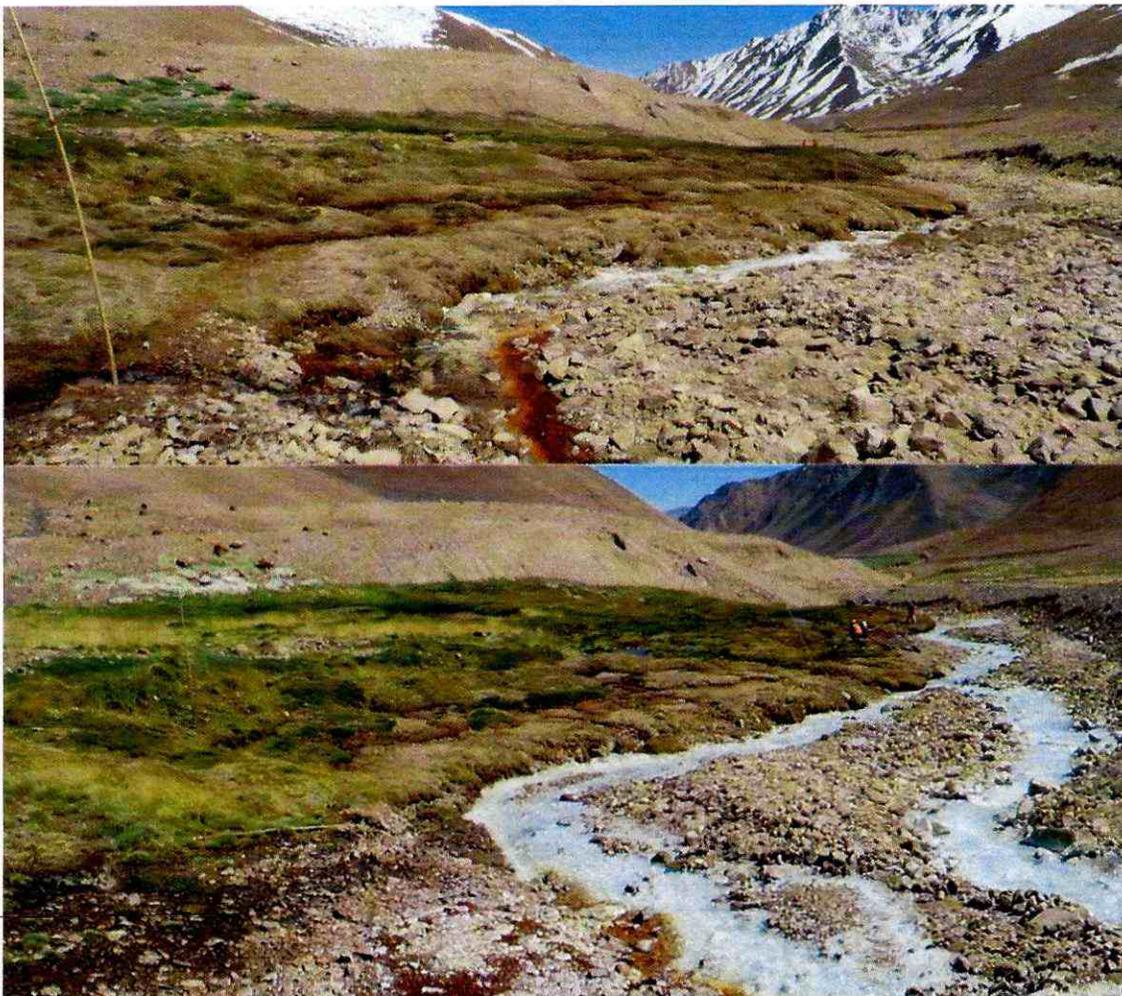
Panorámica del sector afectado de la Vega Norte: Imagen superior, 3 de diciembre de 2015. Imagen inferior, 9 de marzo de 2017.

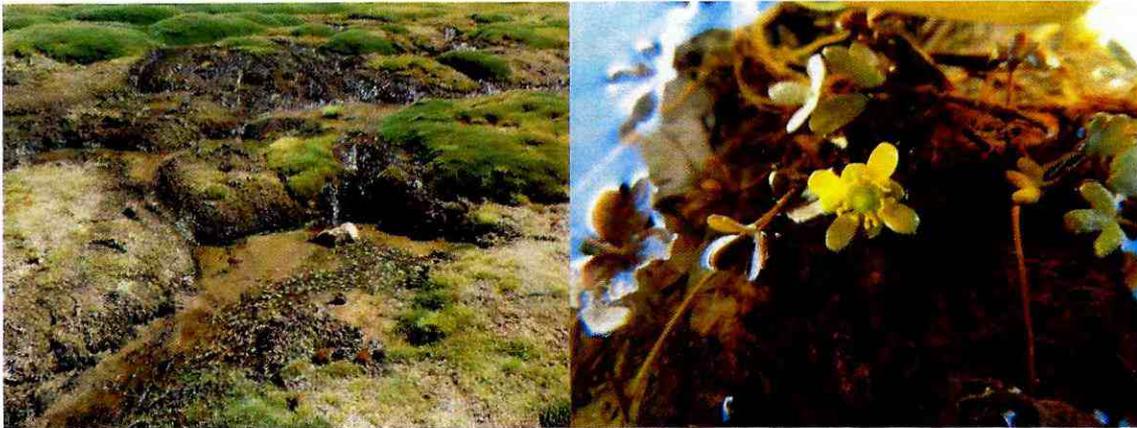
*Halerpestes exilis* en la zona afectada de la vega con presencia de escurrimiento superficial.

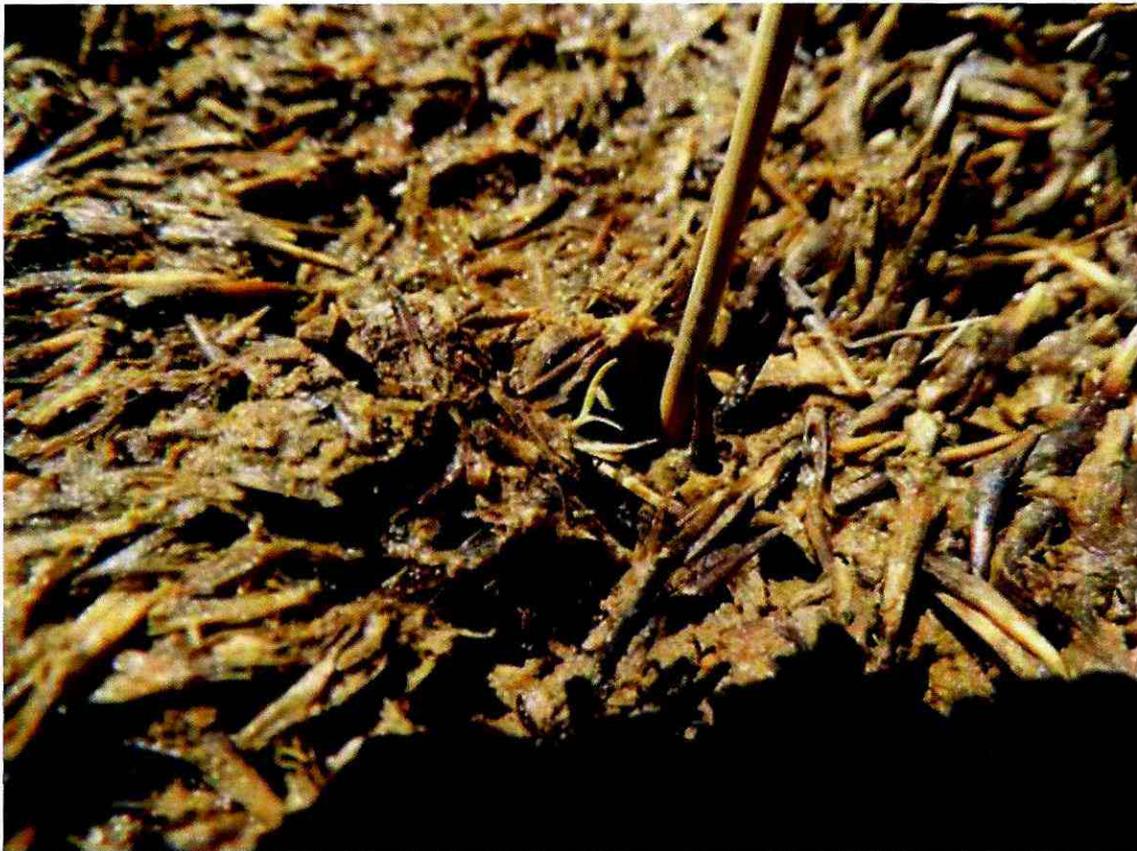
Presencia de rebrotes entre el mantillo en la zona afectada. El tamaño aproximado del rebrote es de 1 cm.

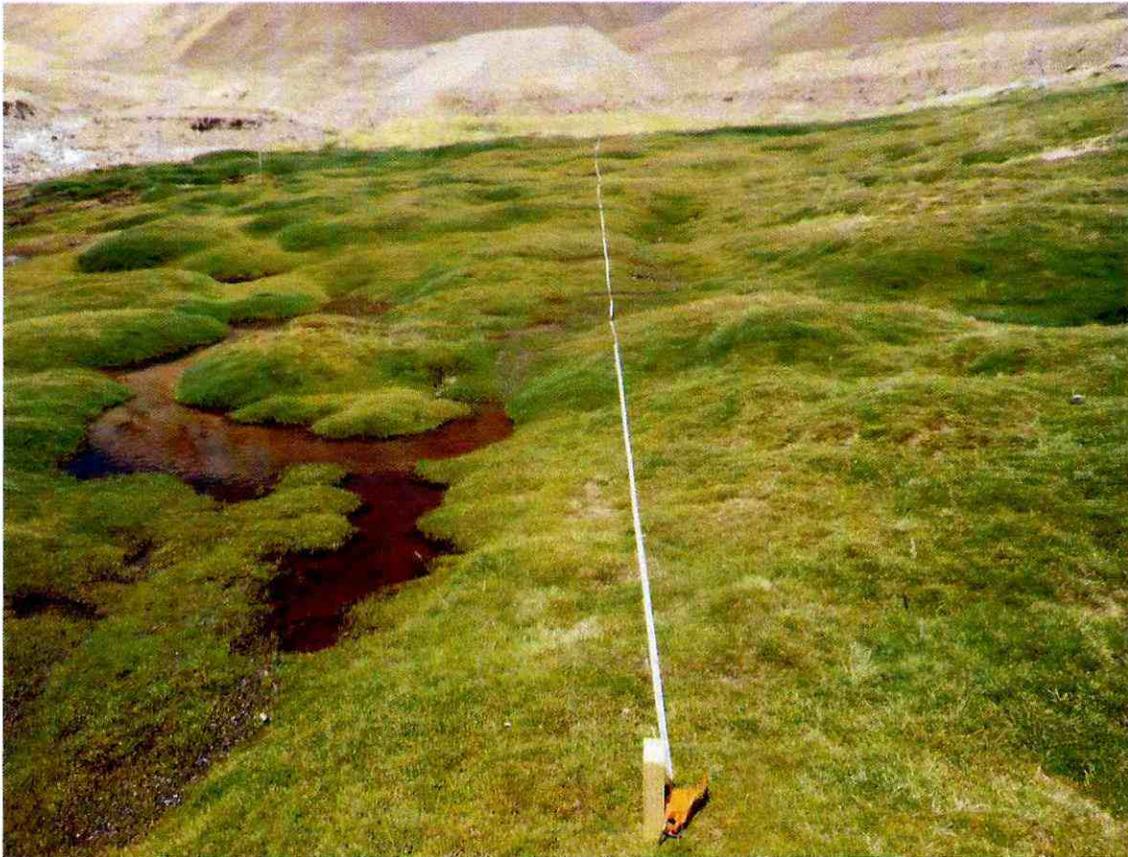
Transecta control realizada el 9 de marzo de 2017.
