**REPORTE PERICIAL HÍDRICO
PROCEDIMIENTO SANCIONATORIO
SUPERINTENDENCIA DEL MEDIO AMBIENTE
CONTRA COMPAÑÍA MINERA VIZCACHITAS
HOLDING**

ROL D-012-2017

**ANEXO A
SOPORTE VISUAL DE LOS ANTECEDENTES DESARROLLADOS EN EL
INFORME PERICIAL**

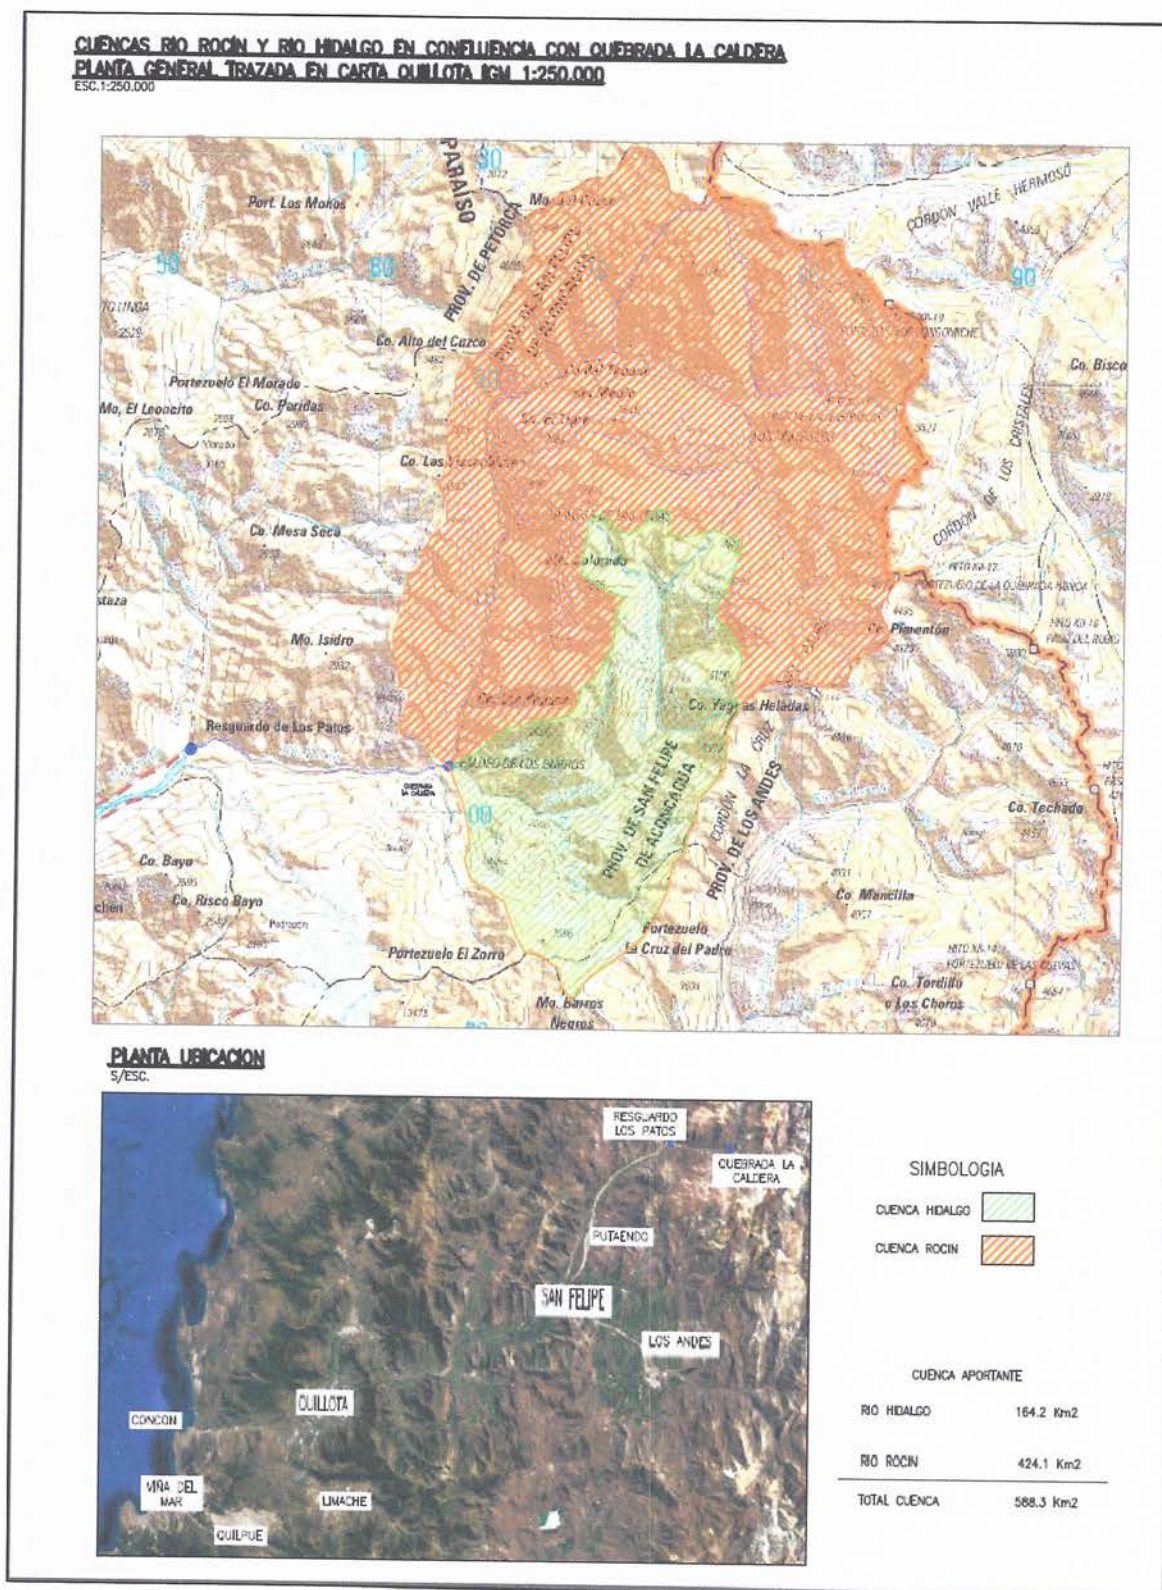
Figura 1.

1.1.- En la Figura 1 y 2 se ilustra el área de la hoya hidrográfica correspondiente al cauce natural del río Rocín que se encuentra en el sector cordillerano de la comuna de Putaendo, provincia de San Felipe, V Región de Valparaíso.

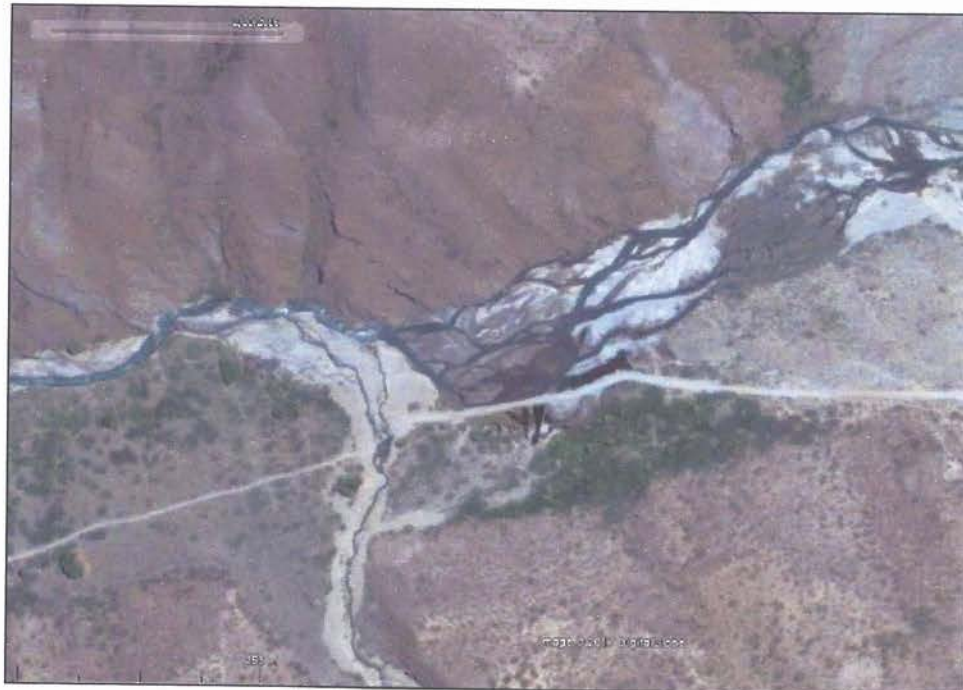
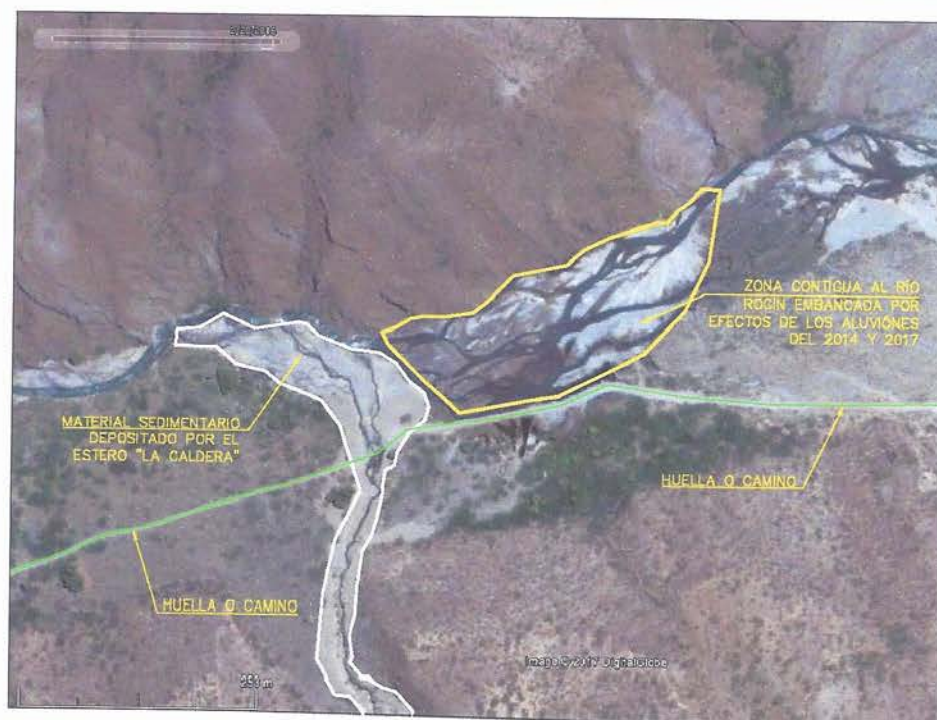
Fotografías 1 y 2

Misma situación ocurre con la quebrada de La Caldera. En efecto, al correr el mencionado aluvión por su cauce, al llegar a la confluencia obstruyó efectivamente el cauce del río Rocín, tal como se ilustra en las fotografías 1 y

2 del Anexo A de este informe, desbordándose hacia un costado y constituyendo lo que se ha considerado como un “brazo” de ésta. Luego, el mencionado brazo no constituye un cauce normal o habitual de la quebrada de La Caldera. Por ello la huella o “camino” no se relaciona de manera alguna con el proceso antes señalado de sucesivas obstrucciones.

En las fotografías aéreas 1, 2, 3 y 4 se presenta la situación ocurrida en la Quebrada de La Caldera, en donde se salió de su cauce habitual adoptando un nuevo cauce por el costado de su lado derecho. Además, el río Rocín amplió su zona de escurrimiento en 100 metros aproximadamente al sur.

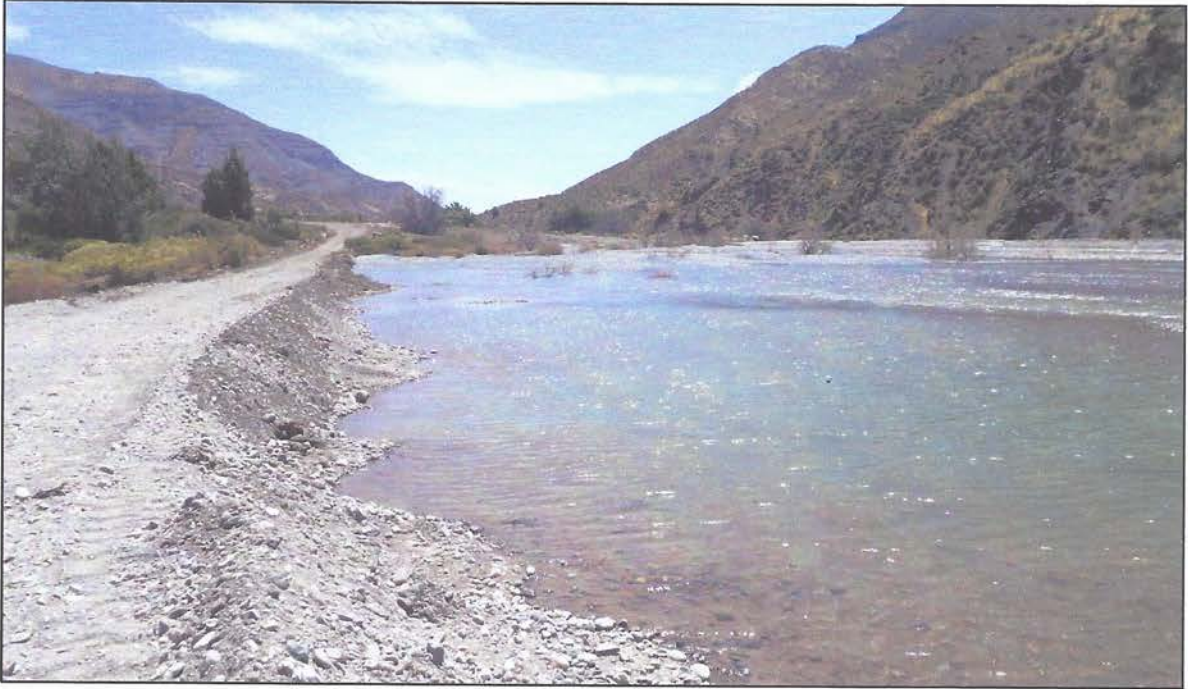
Fotografía 5

Vista del tramo del camino donde las aguas que confluyen de los ríos Rocín e Hidalgo escurren a los pies de éste (imagen superior).

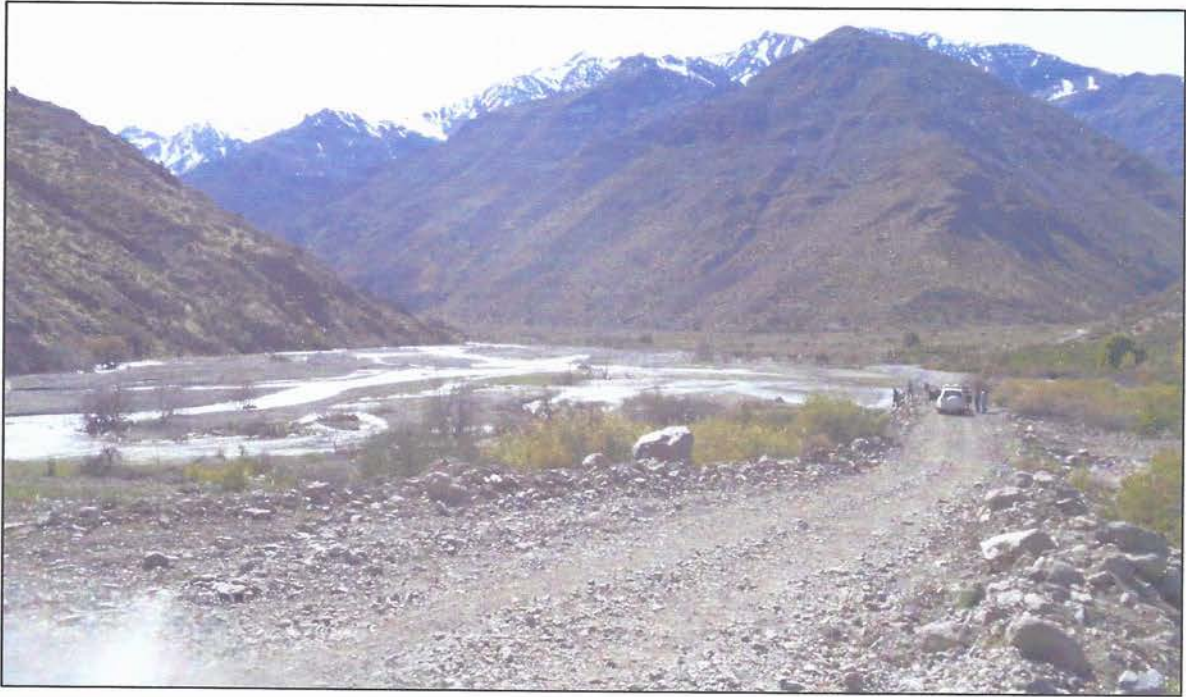
Fotografía 7

Vista de la confluencia de los ríos Rocín e Hidalgo donde se observa el sentido de escurrimiento de las aguas que bordean el tramo del camino inspeccionado.

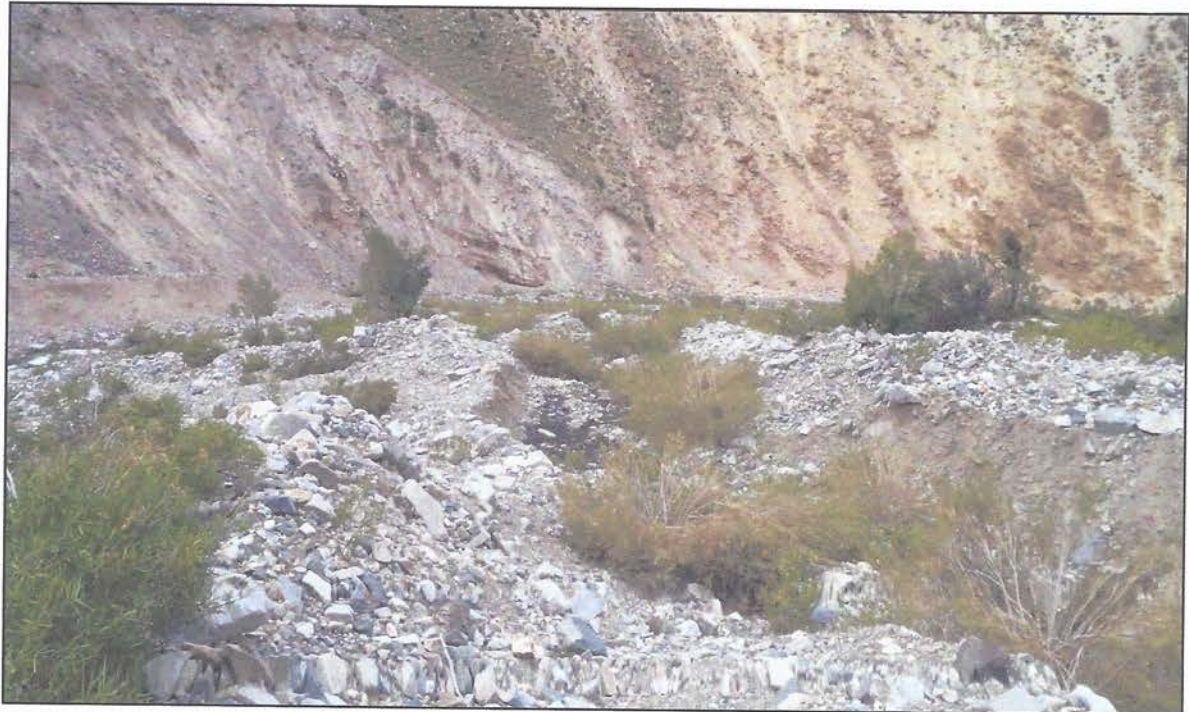
Fotografía 8

Vista del cauce de la Quebrada La Cortadera 90 m aguas arriba de la descarga al río.

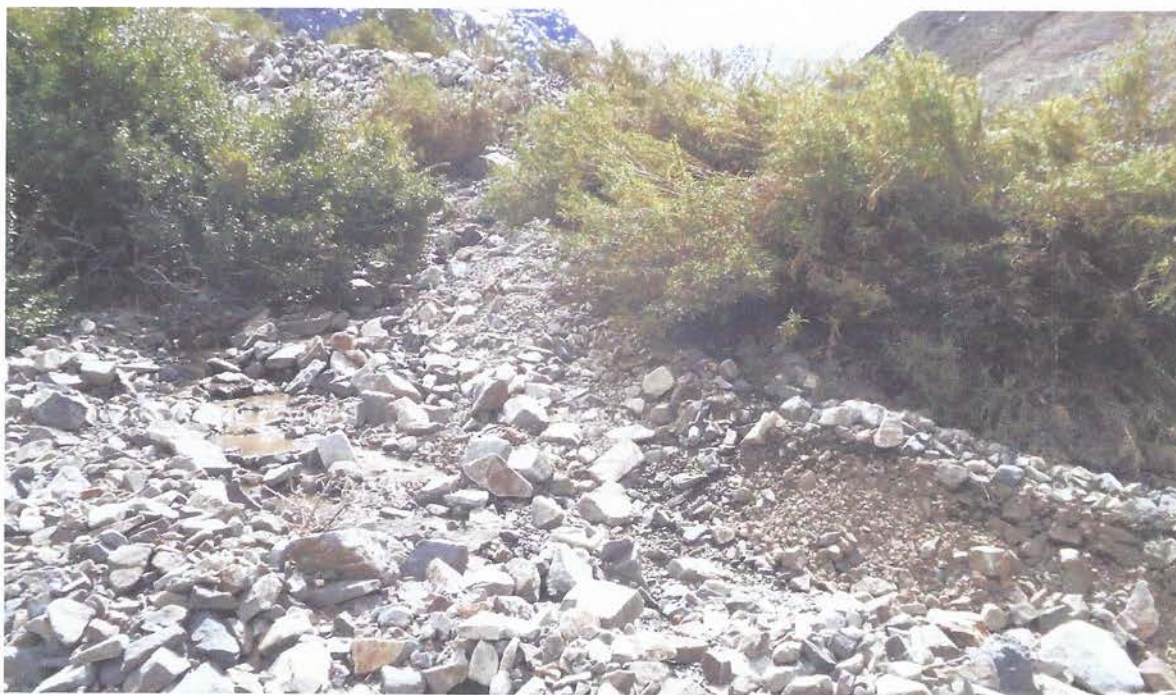
Fotografía 9
Fuente: Dirección General de Aguas

Vista del punto donde se desvían las aguas en dirección sur a 70 m del río.

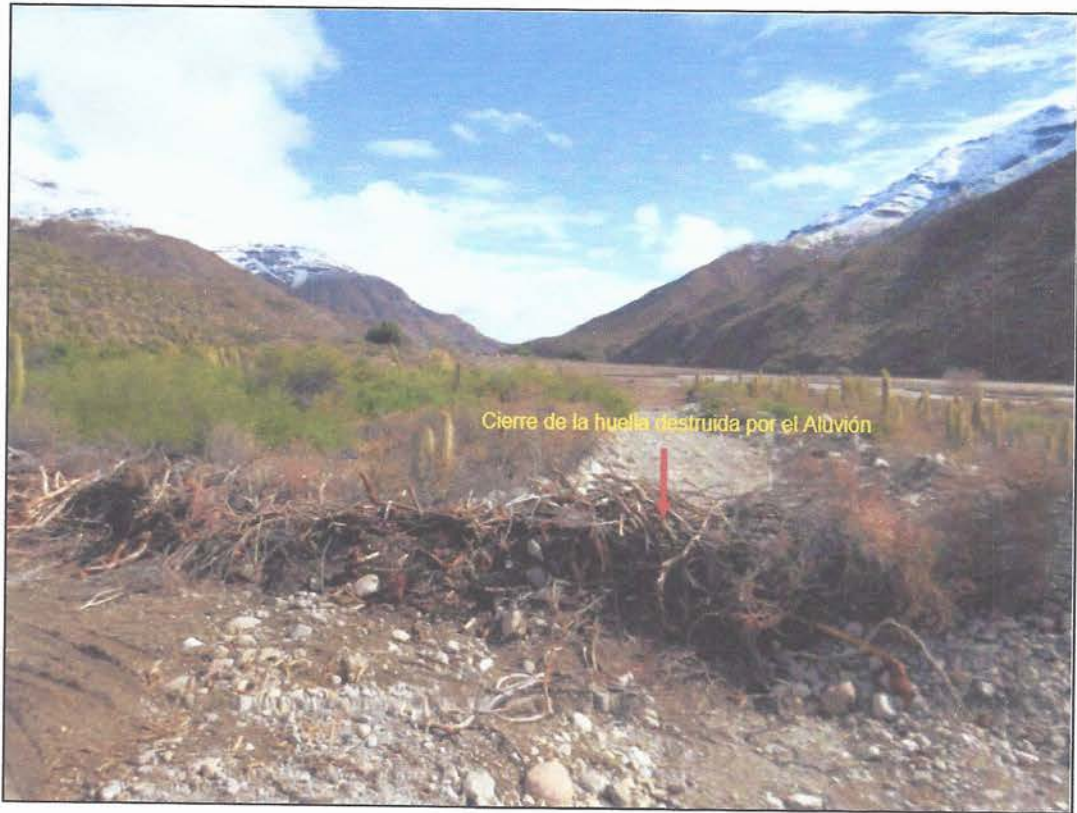
Fotografía 10

En este contexto, se debe señalar también que la realidad física ha sido absolutamente determinante respecto de la obra de peraltamiento de la huella, que bajo el concepto de la DGA modificaba los cauces descritos, puesto que las aguas con sedimentos y crecidas que escurrieron por la quebrada de La Caldera a principios de 2017, destruyeron el peralte de la huella mencionada. Por lo cual, al momento de la visita pericial realizada con fecha 25 de mayo de 2017, no fue posible para este perito apreciar la existencia de obras que modificaran los cauces indicados por DGA en su Resolución. Lo anterior se evidencia en las fotografías números 10, 11, 12 y 13 del Anexo A del informe, tomadas por este perito.

cauce; y en segundo término, y sin perjuicio de lo ya indicado, este perito da cuenta de que en su visita pericial de 25 de mayo de 2017, constató en terreno que la huella y su peraltamiento que son materia de la Resolución DGA, han sido destruidas por el escurrimiento del río Rocín y por las aguas que han fluido a través de la quebrada de La Caldera. Evidencia gráfica de lo expuesto se presenta en el Anexo A.

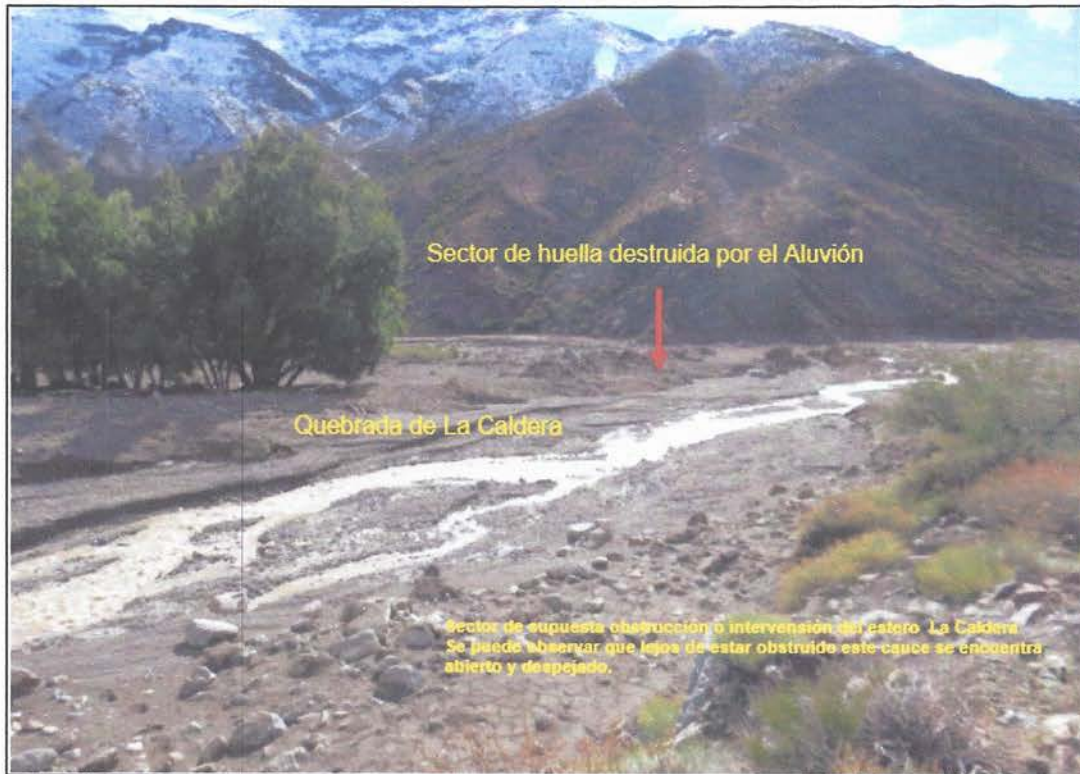
Fotografía 11

Se puede observar que no hay obstrucción alguna en la quebrada La Caldera. Los caudales de la Quebrada han mantenido permanentemente despejado su cauce.
