Plan de rediseño de faja arborizada

Plantación complementaria y sustitución de especies

Proyecto Relleno Sanitario Santiago Poniente

Veolia SU Chile SA.

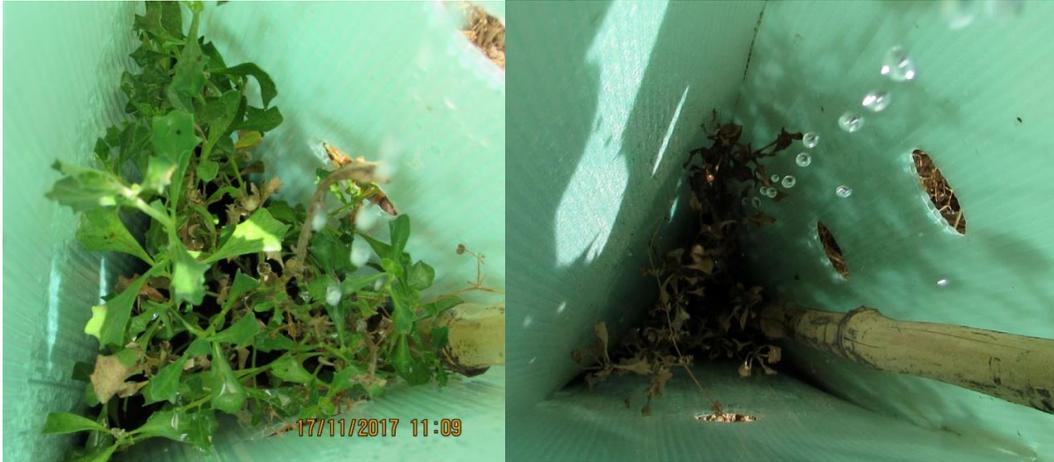
De las especies evaluadas, sólo el Vautro o Romerillo presenta un valor de sobrevivencia conveniente a las necesidades de la faja. Los ejemplares se mantienen vivos y en crecimiento, pero su condición o estado de vigor no siempre es el más alto o adecuado.

Fotografía N° 1. Ejemplares de Vautro vivo y muerto. En la imagen se puede observar el estado de la planta viva presentado problemas de marchitamiento.

Razón por la cual esta especie deberá ser evaluada tras la temporada estival para determinar el replante con la misma especie o con una especie sustituta.

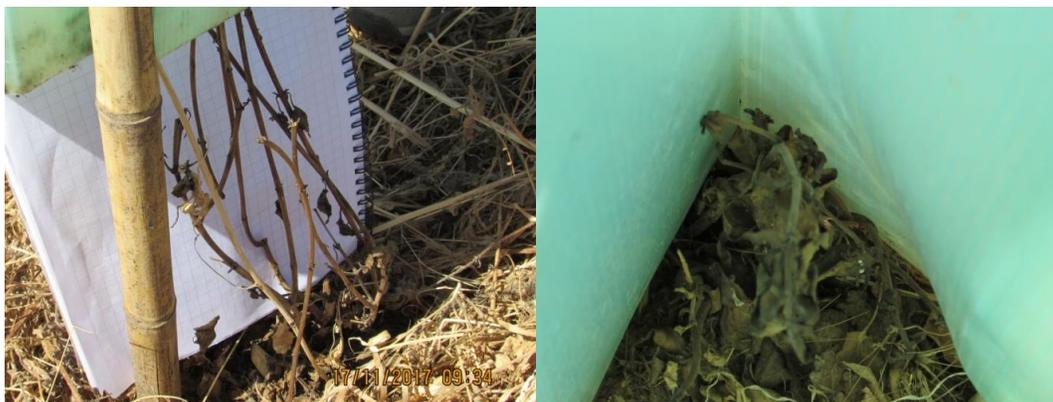
Respecto de la especie Fucsia, todo lo descrito y proyectado en el informe de Julio de 2017 (segundo catastro efectuado a la faja), ha sucedido. Los ejemplares no resistieron las condiciones de heladas y nevada ocurridas durante el invierno, produciéndose una alta mortalidad, llegando a una sobrevivencia a la fecha, inferior al 10%. En este caso se recomienda la sustitución de la especie.

Fotografía N° 2. Ejemplares de Fucsia tras las heladas y nevazón de invierno

Fucsia es una de las especies que presenta los mayores problemas de adaptación a las condiciones de sitio, por tratarse de una especie que vive en ambientes húmedos y sombríos, situación totalmente opuesta a las condiciones donde se desarrolla la faja arborizada.

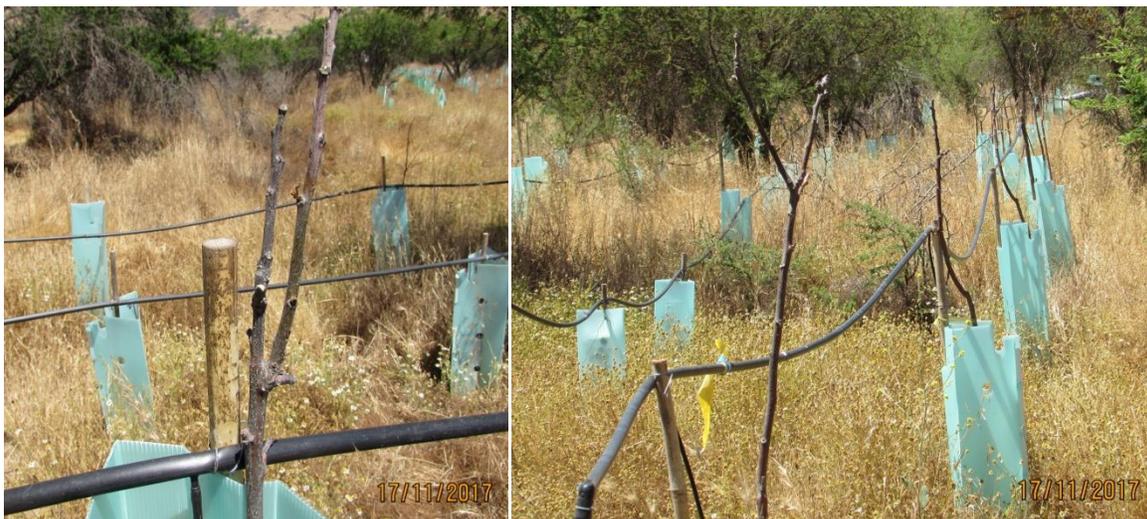
La especie arbórea Melia, se plantó durante esta temporada, razón por la cual su valor de sobrevivencia durante el catastro fue alto, sin embargo, a cuatro meses de esa evaluación la situación para esta especie ha mostrado una notoria reducción de su sobrevivencia, llegando por debajo del 40%. La observación de terreno apunta a problemas de escasez hídrica la cual no ha podido ser compensada en su totalidad mediante los esfuerzos de riego que se han realizado, por cuanto se observó brotación y desarrollo foliar, pero posteriormente, marchitamiento y muerte del ejemplar.

También se pudo observar rebrote en algunos ejemplares a nivel de tronco (tercio inferior), lo que podría ser indicativo de una eventual recuperación de los individuos con una dotación de agua adecuada a su requerimiento. Cabe recordar que estos ejemplares se plantaron con más de un metro de altura (1 a 2 m de altura de la planta) y a raíz desnuda (forma habitual del tipo de planta de vivero de características ornamentales, destinadas a la urbanización y similares).

Fotografía N° 3. Ejemplares de Melia desprovistos de follaje, sin brotes ni hojas secas a la vista

Se recomienda evaluación previa (al término periodo estival) para determinar si hubo recuperación de las plantas o es necesario sustituir parcialmente, la especie.

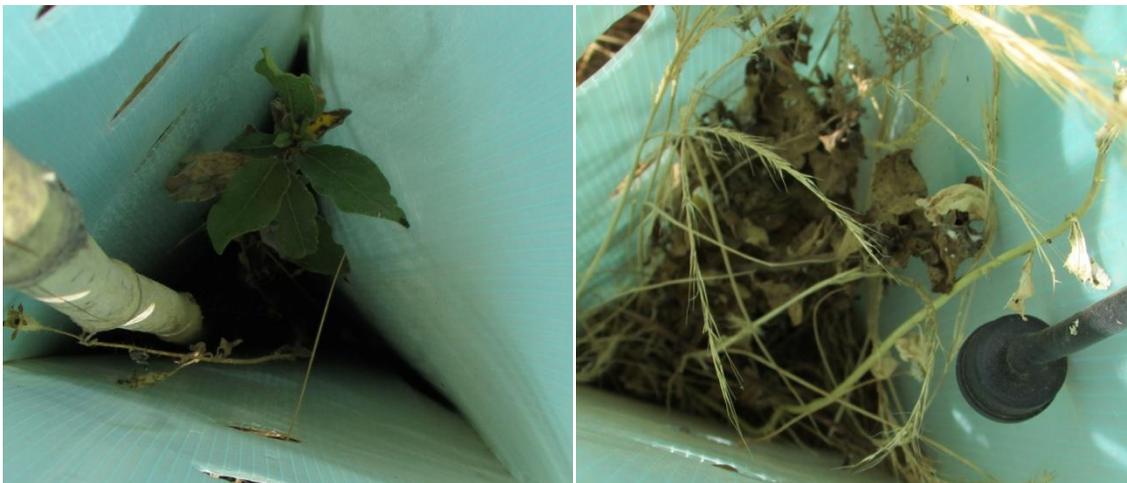
La especie Belloto, árbol nativo que ha presentado mayores problemas de establecimiento en la faja, a pesar del replante efectuado en esta temporada, presentó una baja importante en su sobrevivencia, pasando del 52% en julio a 39,5% de sobrevivencia, en noviembre. Para esta especie se recomienda su sustitución.

Fotografía N° 4. Ejemplares de Belloto vivo y seco. El follaje presenta ataque de hongos (manchas en haz de la hoja) y marchitamiento.

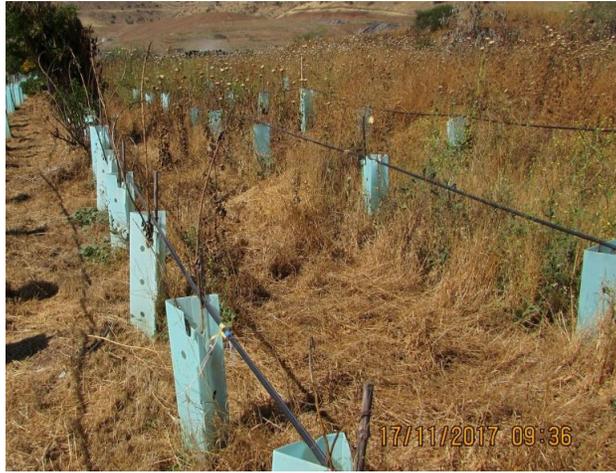
Fotografía N° 5. La primera y segunda hilera de la imagen corresponde a plantas de Alcaparra que no se recuperaron. Hacia el fondo se observan ejemplares de la especie en pleno desarrollo.

La Alcaparra presenta valores por sobre el 60% de sobrevivencia, siendo la susceptibilidad a las heladas su mayor problema. Se recomienda evaluar previo a replante del próximo año, si se sigue replantando con la especie o se alterna con especie sustituta, los sectores que presenten mayor mortalidad de plantas de Alcaparra.

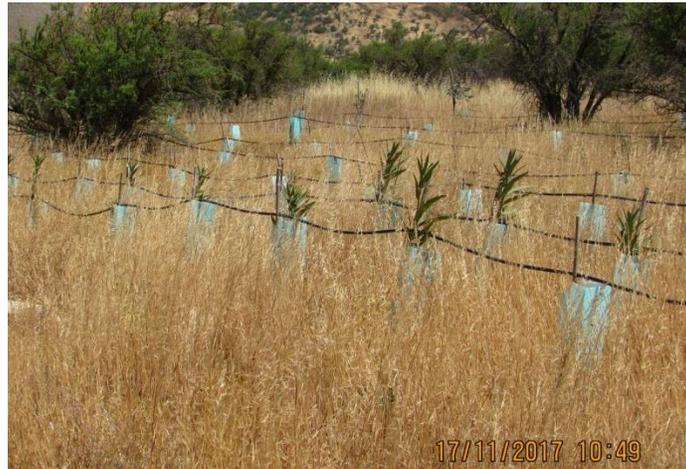
Fotografía N° 6. Hileras de plantación de Laurel de flor. Especie que presenta el mayor valor de sobrevivencia de las especies plantadas en la faja arborizada.
