INFORME CATASTRO FAJA ARBORIZADA

PROYECTO RELLENO SANITARIO PONIENTE

VEOLIA SU CHILE S.A.

Agosto de 2017

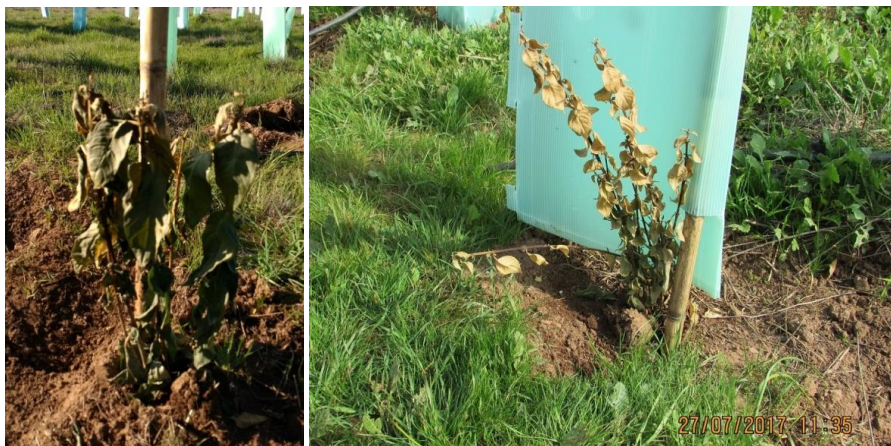
Entre las especies que han presentado mayor problema de adaptación al sitio se encuentra la *Fucsia* (*Fuchsia* sp). Esta especie se comenzó a plantar en junio de este año, por lo que se encontraba plantada al momento de la nevazón en Santiago. También sufrió las heladas de los días siguientes, presentando daño severo en el follaje. Al momento del conteo, se pudo constatar daño en la parte aérea de la planta, sin embargo algunas plantas conservaban parte del follaje basal de la planta sin daño. Esos ejemplares se consideraron vivos al momento del conteo. A la semana siguiente, al realizar parte del conteo de plantas de esta especie en otro tramo del segmento, el daño en la planta era total. El follaje se encontraba totalmente “quemado” por las heladas así como los tallos no lignificados y lignificados en etapa primaria. Es posible que los ejemplares con mayor grado de lignificación de sus tallos logren rebrotar, pero el resultado no se sabrá hasta el inicio de primavera.

Fotografía 1 y 2: Ejemplares de *Fucsia*. Imágenes tomadas con una semana de diferencia (21 y 27 de julio).

En el caso de *Fucsia*, los valores de condición de la planta quedan totalmente encubiertos, debido a que al momento de efectuar la medición (posterior a la precipitación en forma de nieve y heladas posteriores), los ejemplares aún presentaban partes vivas en la planta. A la semana siguiente, la situación era totalmente diferente, encontrando en un tramo de la hilera las plantas totalmente quemadas, producto de la nieve y heladas ocurridas a mediados del mes de julio. Si a nivel general esta especie presentaba un 86,6% de sobrevivencia al 21 de julio de 2017, una semana después, un conteo en 100 m de longitud arrojó un valor de 23,2% de plantas vivas y 76,8% de plantas muertas (parte aérea de la planta totalmente quemada y fácilmente desarraigable de la planta). Como se expusiera en el análisis sobre las especies utilizadas en la faja, es posible que algunos ejemplares se recuperen y rebroten en primavera, pero es un antecedente que no se maneja en este momento debido a que esta especie es primera vez que se planta (se introduce) en este sitio y bajo condiciones ambientales bastante particulares.

En virtud de la respuesta de esta especie a las condiciones ambientales, se recomienda su sustitución por alguna de las especies ya utilizadas en la faja, o incorporando una especie de reconocida adaptación a zonas áridas y tolerante a las altas temperaturas estivales y muy bajas temperaturas invernales, en especial a las heladas, que afectan a esta localidad.

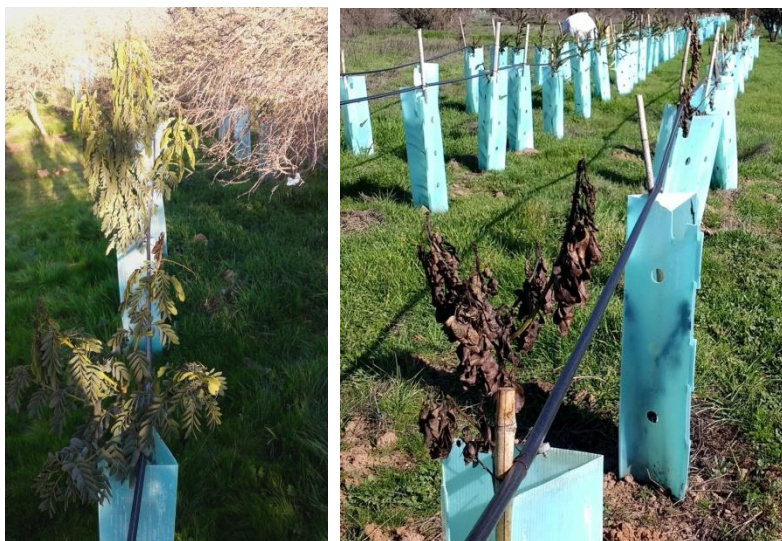
La especie Alcaparra (*Senna candolleana*), también presenta daño a las heladas, pero en menor grado al que presenta la especie *Fucsia*. Si los individuos plantados son muy

juveniles, puede presentar daño severo y morir, pero si parte de los tallos presentan lignificación, la helada compromete el follaje, “quemándolo”, pero rebrota fuertemente a la primavera siguiente. Los ejemplares que se encuentran a resguardo, bajo cobertura o rodeados de vegetación mayor, no botan el follaje ni sufren las heladas invernales como las que están a campo desnudo.

Fotografía 3 y 4: Ejemplares de Alcaparra no afectados y afectados por las heladas.

En cuanto a la especie *Alcaparra*, los valores de sobrevivencia disminuyeron en relación a la medición de diciembre de 2016, aumentando la mortalidad de 24,6% a 37,1%.

Esta especie se ha recuperado cada año, después de las heladas de invierno, rebrotando con fuerza en primavera. Esto ha ocurrido en los tres años que lleva la especie plantada en la faja. Los que no se recuperan, son aquellos ejemplares muy juveniles, cuyos tallos no han logrado un grado de lignificación tal, que les permita soportar el rigor de las bajas temperaturas de invierno y en especial, de las heladas. Se recomienda evaluar hacia fines de año si es factible seguir replantando con la misma especie o sustituir por otra, en el replante.

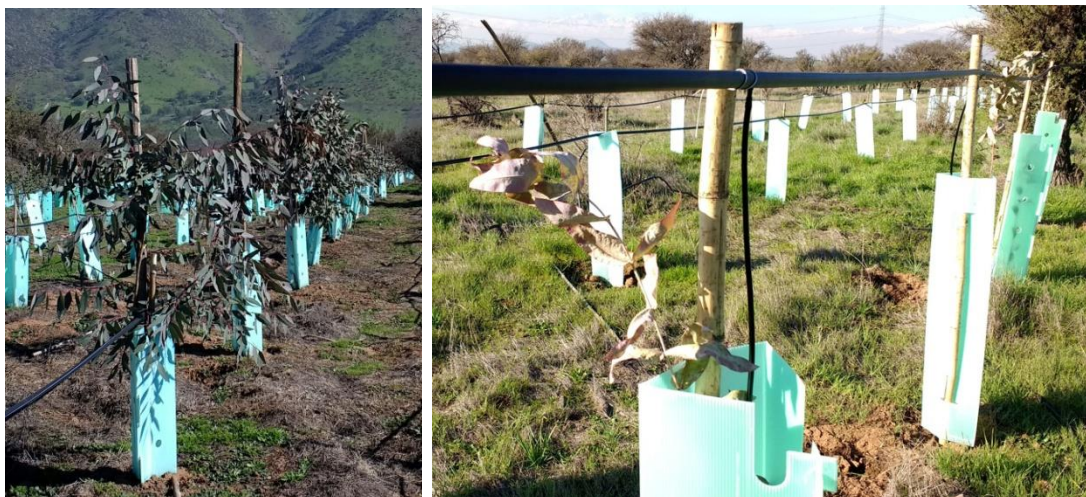
Situación similar ocurre con las especies de *Eucalyptus*. Mientras que *E. camaldulensis*, *Eucalipto rojo*, soporta bien las heladas y el stress hídrico, *E. globulus* no tolera bien las heladas en etapa juvenil, ni el stress hídrico.

Fotografía 5 y 6: Hilera de *E. camaldulensis* sin daño tras las heladas y *E. globulus* con daño por heladas.

- El *Eucalipto rojo* representa una de las especies mejor adaptadas a zonas áridas, logrando establecerse y desarrollarse en la zona, incluso con falta de riego. Alcanza un 96,6% de sobrevivencia. La inclusión de algunos ejemplares de *E. globulus*, deberá ser evaluada, debido a que no resiste las bajas temperaturas.

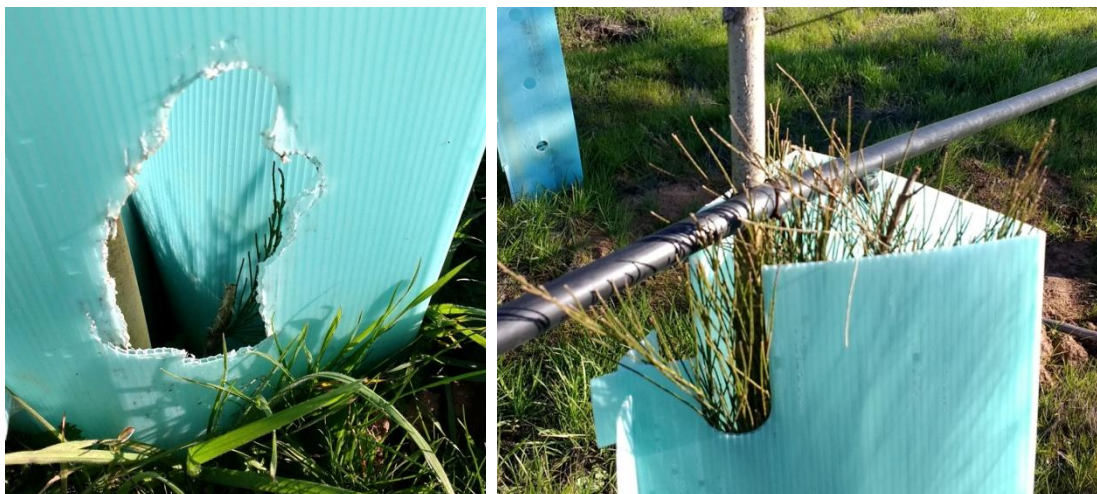
Entre las especies plantadas también se detectó daño de tipo mecánico, en este caso, causado por lagomorfos (conejo) y eventualmente por roedores. Las especies

mayormente dañadas por el corte casi basal del tallo, lo presenta *Casuarina equisetifolia*, Casuarina y en menor cantidad, las especies de *Eucalyptus* y *Quillaja saponaria*, Quillay.

Fotografía 7 y 8: Ejemplares de Casuarina con daño producido por conejo. Corte basal y corte apical.

En las fotografías se observa daño en la base (corte a pocos centímetros de altura de la base del tronco del ejemplar) y daño apical, en donde el corte se produce en el ápice de la planta, produciendo la pérdida de la dominancia apical y posterior deformación de la copa (pierde la forma piramidal típica de la especie). Respecto del corte basal, se corre el riesgo de que la planta no regenere un nuevo tallo dominante y la planta se “arrepolle”, tomando una forma globosa y de poca altura. Si el daño se hace recurrente (cada vez que emerge un brote vuelve a ser cortado) la planta deberá ser reemplazada, pues no aportará con su desarrollo en altura dentro de la faja (se supone que esta especie es la que brinda la altura a la faja). De las especies que integran la faja, Casuarina es la especie que alcanzaría mayor altura al desarrollarse normalmente, por sobre las demás.

El daño causado por conejo sobre esta especie recrudesció en este período, encontrando tramos del Segmento 4, completamente dañados (hileras completas con daño).

El daño que produce en la planta de *Casuarina*, podría significar el recambio de ejemplares, debido a la dificultad de rebrote de la especie, situación que deberá ser evaluada.

- *Casuarina* es otra especie de gran resistencia y adaptación a las condiciones ambientales de la zona. Presenta un 93,2% de sobrevivencia, pero se recomienda mejorar el control contra lagomorfos, debido al intenso daño causado, especialmente en esta especie.

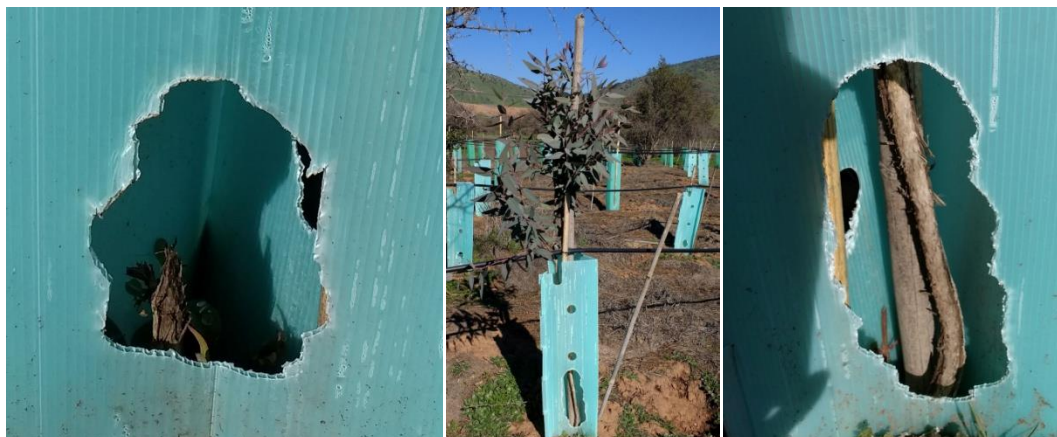
En el caso de *Eucalipto* el daño es menor, pero también aumentó en relación a la medición anterior (diciembre de 2016). En este caso, la especie tiene buena retoñación, sin embargo de producirse daño permanente, el individuo pierde dominancia en altura transformando su hábito de arbóreo en arbustivo.

Fotografía 9, 10 y 11: Daño causado por conejo en plantas de Eucalipto. No sólo afecta a ejemplares nuevos, cortando el tallo principal, también afecta a ejemplares de mayor desarrollo al roer la corteza de los arbolitos, hasta producir el anillado total del tronco.

Eucalipto tiene buena retoñación y rebrote, por lo que el daño provocado puede ser revertido. El problema es si se hace recurrente la situación de corte-rebrote-corte, pues los ejemplares no lograrían desarrollarse. Amerita considerar el control de lagomorfos con métodos efectivos, pues la faja no logrará un estado de buen desarrollo si existen factores permanentes de daño y muerte de las plantas.

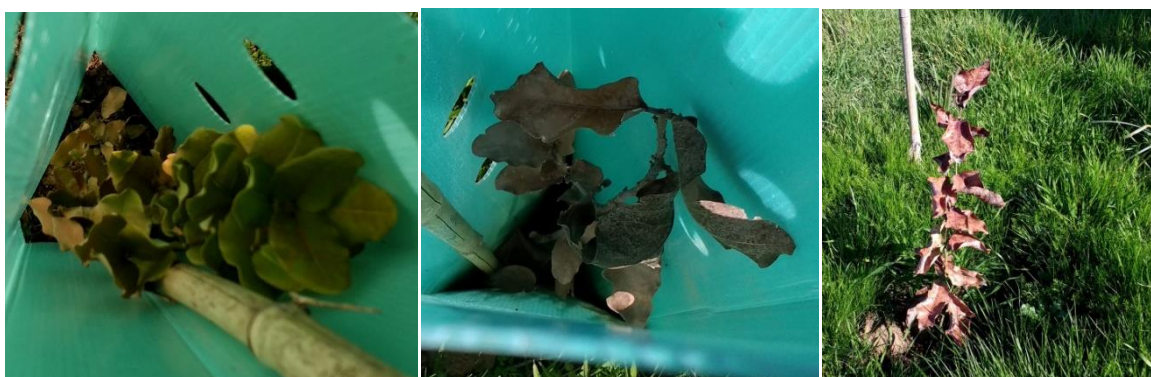
Otro tipo de síntomas observados en las plantas corresponde a necrosis de follaje, encontrado en plantas de Belloto (*Beilschmiedia miersii*). Esta sintomatología es más difícil de definir por cuanto puede tratarse de enfermedad provocada por hongos, bacterias o virus, e incluso, podría tratarse de marchitamiento y muerte del follaje por exposición a altas temperaturas. Por este motivo y por no contar con análisis de laboratorio que indiquen algún agente patógeno, se considerará la necrosis del follaje o muerte regresiva en *Belloto*, como marchitamiento y muerte de la planta sin identificar agente.

Fotografía 12, 13 y 14: Ejemplares de Belloto que muestran distintas etapas de marchitamiento y muerte de la planta.

Las plantas de Belloto son las que han presentado mayor problema de sobrevivencia en relación a las demás especies. A pesar de tratarse de una especie tolerante, no sería susceptible de un buen establecimiento bajo las condiciones de sitio del lugar. Esta especie presentó problemas de establecimiento desde la plantación, arrojando altos porcentajes de mortalidad a poco mas de un mes de ser plantada (47,3% de mortalidad).

En el caso de la especie *Belloto*, también los cambios en la sobrevivencia fueron leves, de 52,7% de sobrevivencia registrada en diciembre de 2016, esta se redujo a 51,6%, en la medición de julio de este año. El problema no se encuentra en un aumento de la mortalidad, sino en el estado de las plantas que sobreviven. Es la especie arbórea que sigue registrando mayormente problemas en el establecimiento. Las plantas presentan follaje manchado, con amarillamiento y marchitamiento progresivo de las hojas. En este caso, no se recomienda el replante con la misma especie y se recomienda su sustitución con otra especie nativa, como *Quillay* o *Espino*.

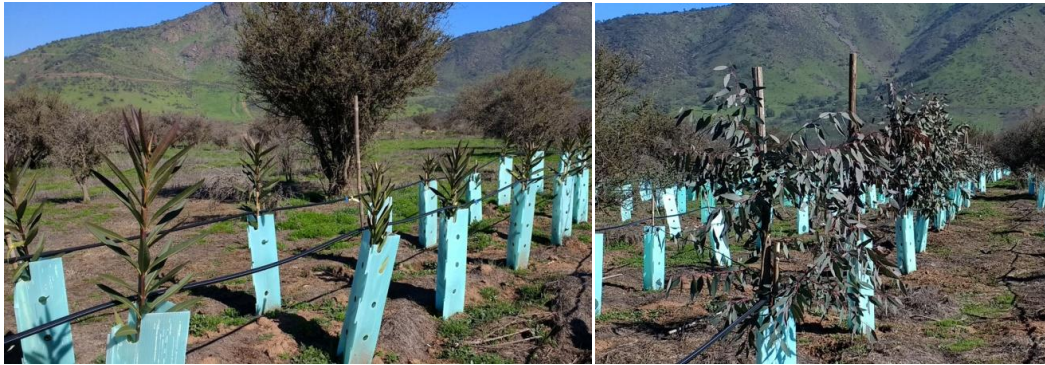
Entre las especies que han mostrado una alta capacidad de adaptación a las condiciones ambientales, se encuentran las especies Quillay, Espino (*Acacia caven*), Eucalipto rojo y Laurel de flor (*Nerium oleander*).

Fotografía 15 y 16: Plantación de *Laurel de flor* y *Eucalipto rojo*, las especies con mejor respuesta al establecimiento en la zona.

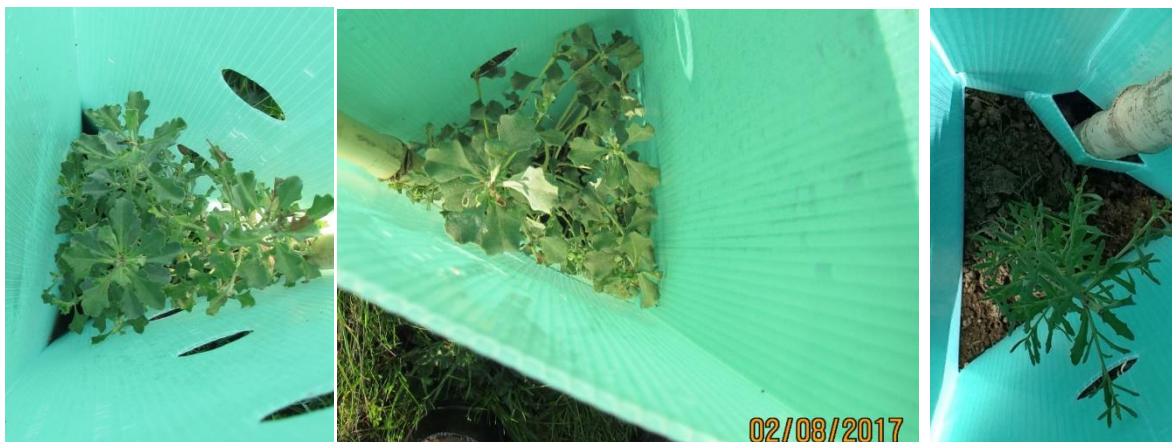
El Vautro, especie plantada a principios de año, también ha presentado una buena adaptación a las condiciones de sitio, manteniendo una alta sobrevivencia a la fecha. Esto a pesar de encontrarse en uno de los sectores más afectados por el ataque de conejo. En el replante de esta especie se utilizaron algunos ejemplares de otro Romerillo (*Baccharis* sp). Es una cantidad de ejemplares marginal, pero se deja la constancia de la inclusión de estas plantas, en la plantación.

Fotografía 17, 18 y 19: Ejemplares de *Vautro* (17 y 18) y *Romerillo* (19). El Vautro se plantó en verano de 2017 y el Romerillo, en replante junio-Julio 2017.

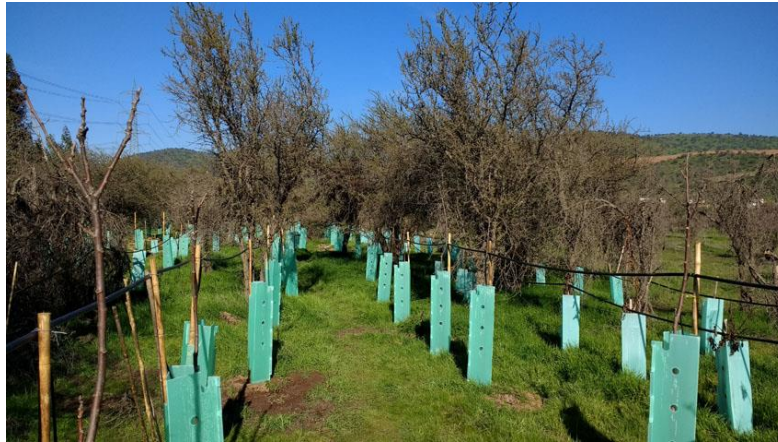
Los ejemplares plantados de las distintas especies corresponden a plantas de cepellón (maceta o contenedor), siendo la especie *Melia*, la única especie en planta a raíz desnuda, plantada en la faja.

Fotografía 20: Plantación de *Melia* (*Melia azedarach*), única especie del tipo de planta a raíz desnuda.

Los ejemplares de *Melia*, constituyen una especie en evaluación debido a que fueron plantados recientemente, durante esta temporada (plantación entre junio y julio de 2017).

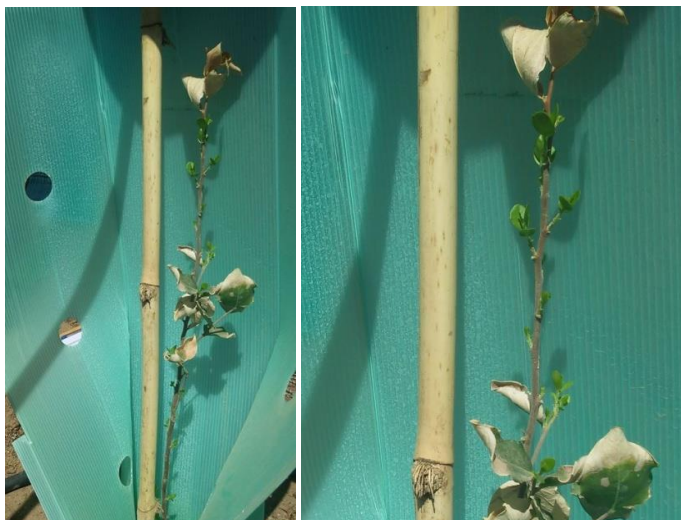
Ambas especies, evidencian fuertemente el stress post plantación, razón por la que a menudo se observa un aumento en la sobrevivencia de plantas de una temporada a otra. El rebrote aparece en la parte basal o a través de toda la planta (tallos y ramillas).

Fotografía 21: Rebrote en planta de Quillay.

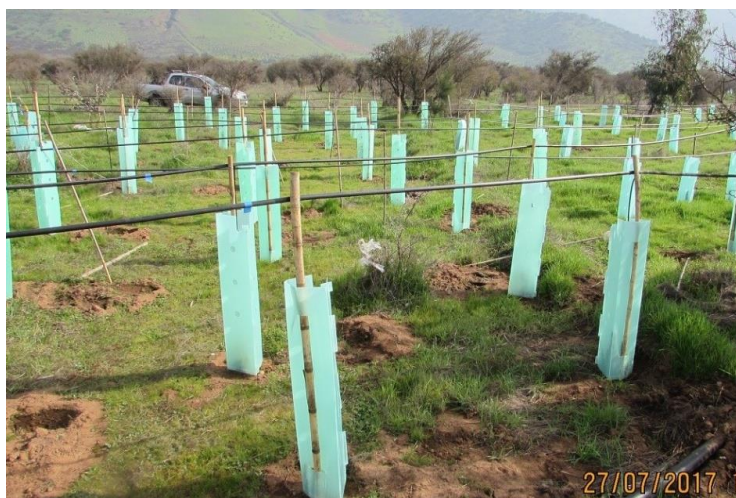
Fotografía 22: Camino 1 plantado. Sector Segmento 1.

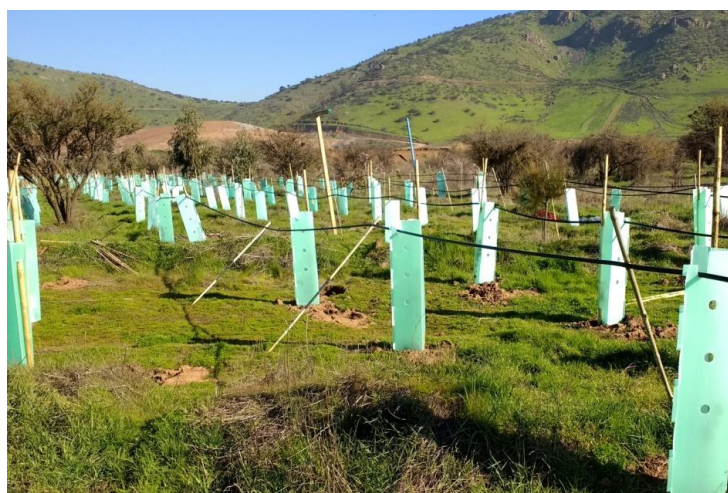
Fotografía 23: Camino 2. Ubicado en Segmento 1.

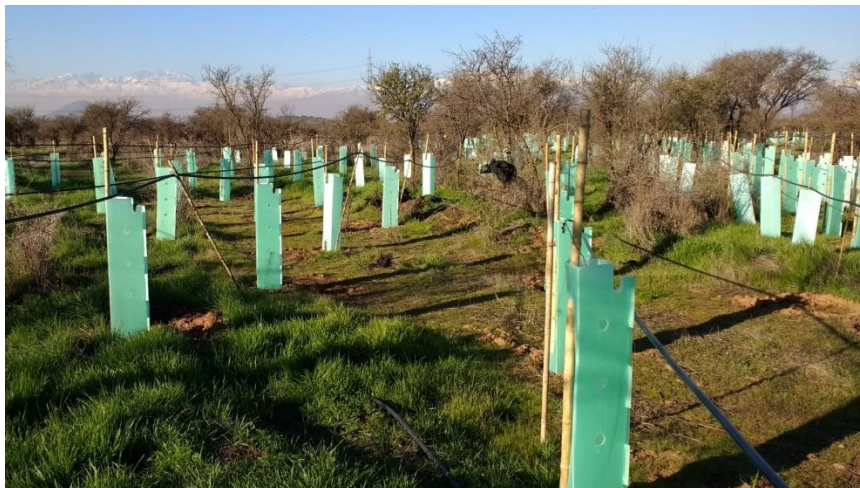
Fotografía 24: Camino 3, ubicado en Segmento 6.

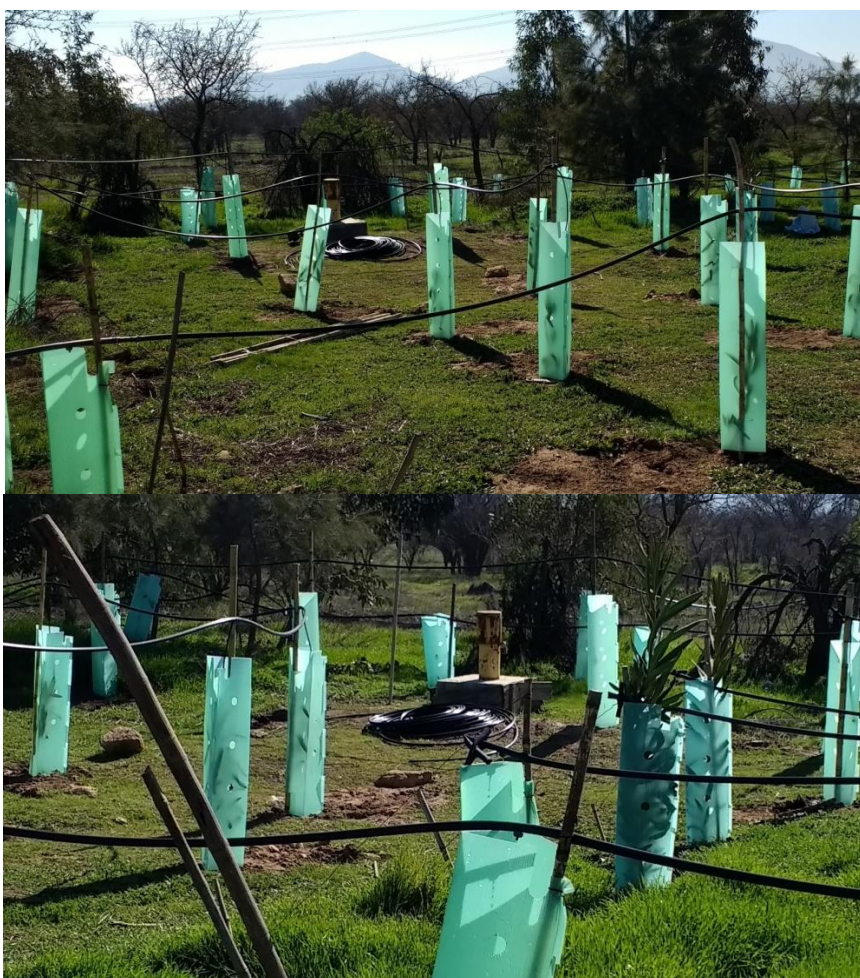
Fotografía 25: Plantación alrededor del pozo de monitoreo PM 5. Segmento 4.

En el caso del pozo de monitoreo de aguas subterráneas, se plantó alrededor de la construcción, interrumpiendo la plantación sólo en las hileras en donde se ubica el pozo. En este segmento también se plantó un camino interior.

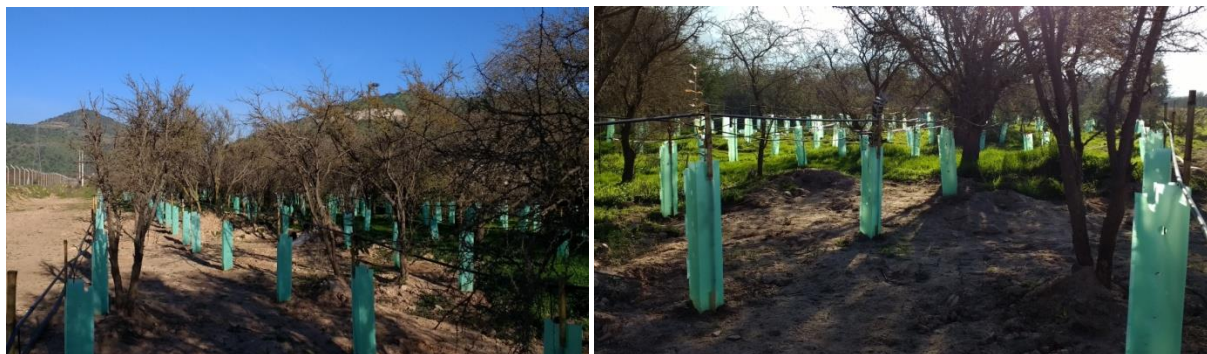
Fotografía 25 y 26: Plantación al interior de la faja en terrenos ocupados por los montículos de material de excavación.

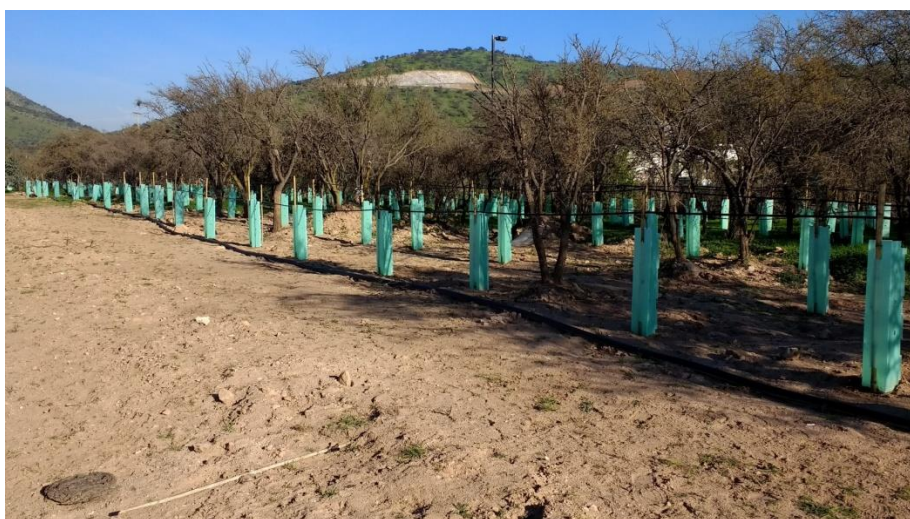
Fotografía 27: Vista exterior del área que ocupaban los montículos, ubicados en el Segmento 3.
