DISEÑO E IMPLEMENTACIÓN PLAN DE REHABILITACIÓN BOFEDAL DE CHICLLA

1 INTRODUCCIÓN

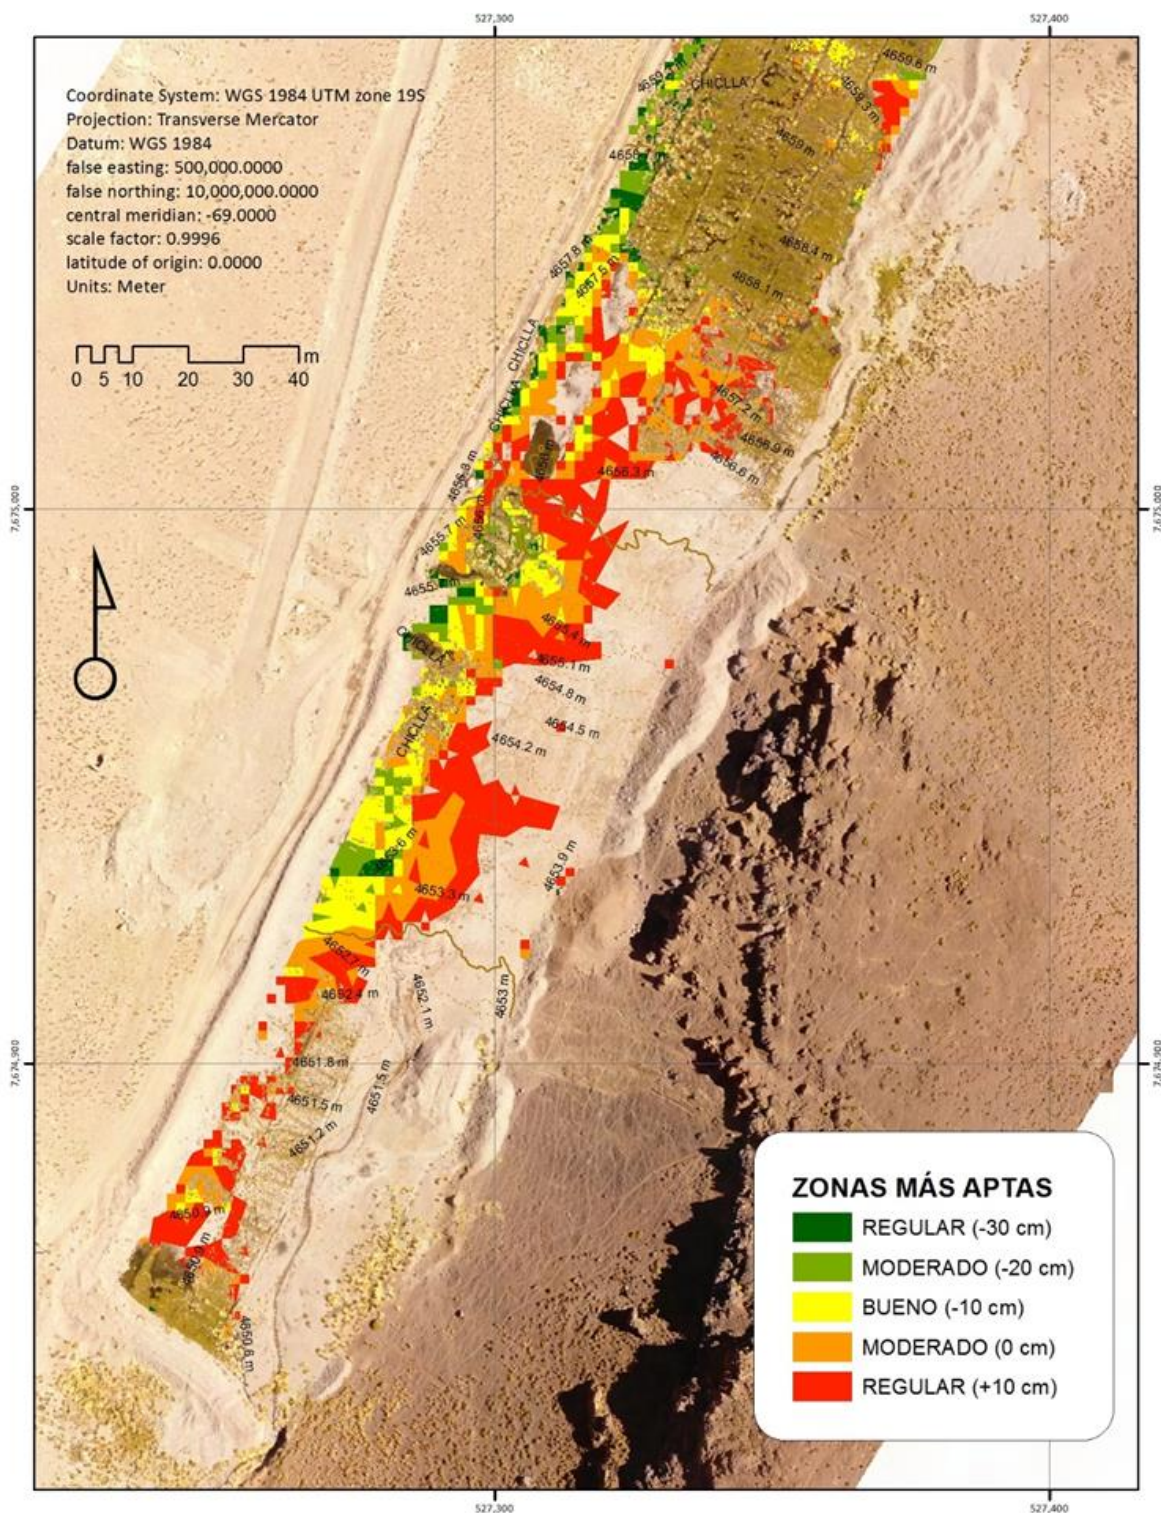
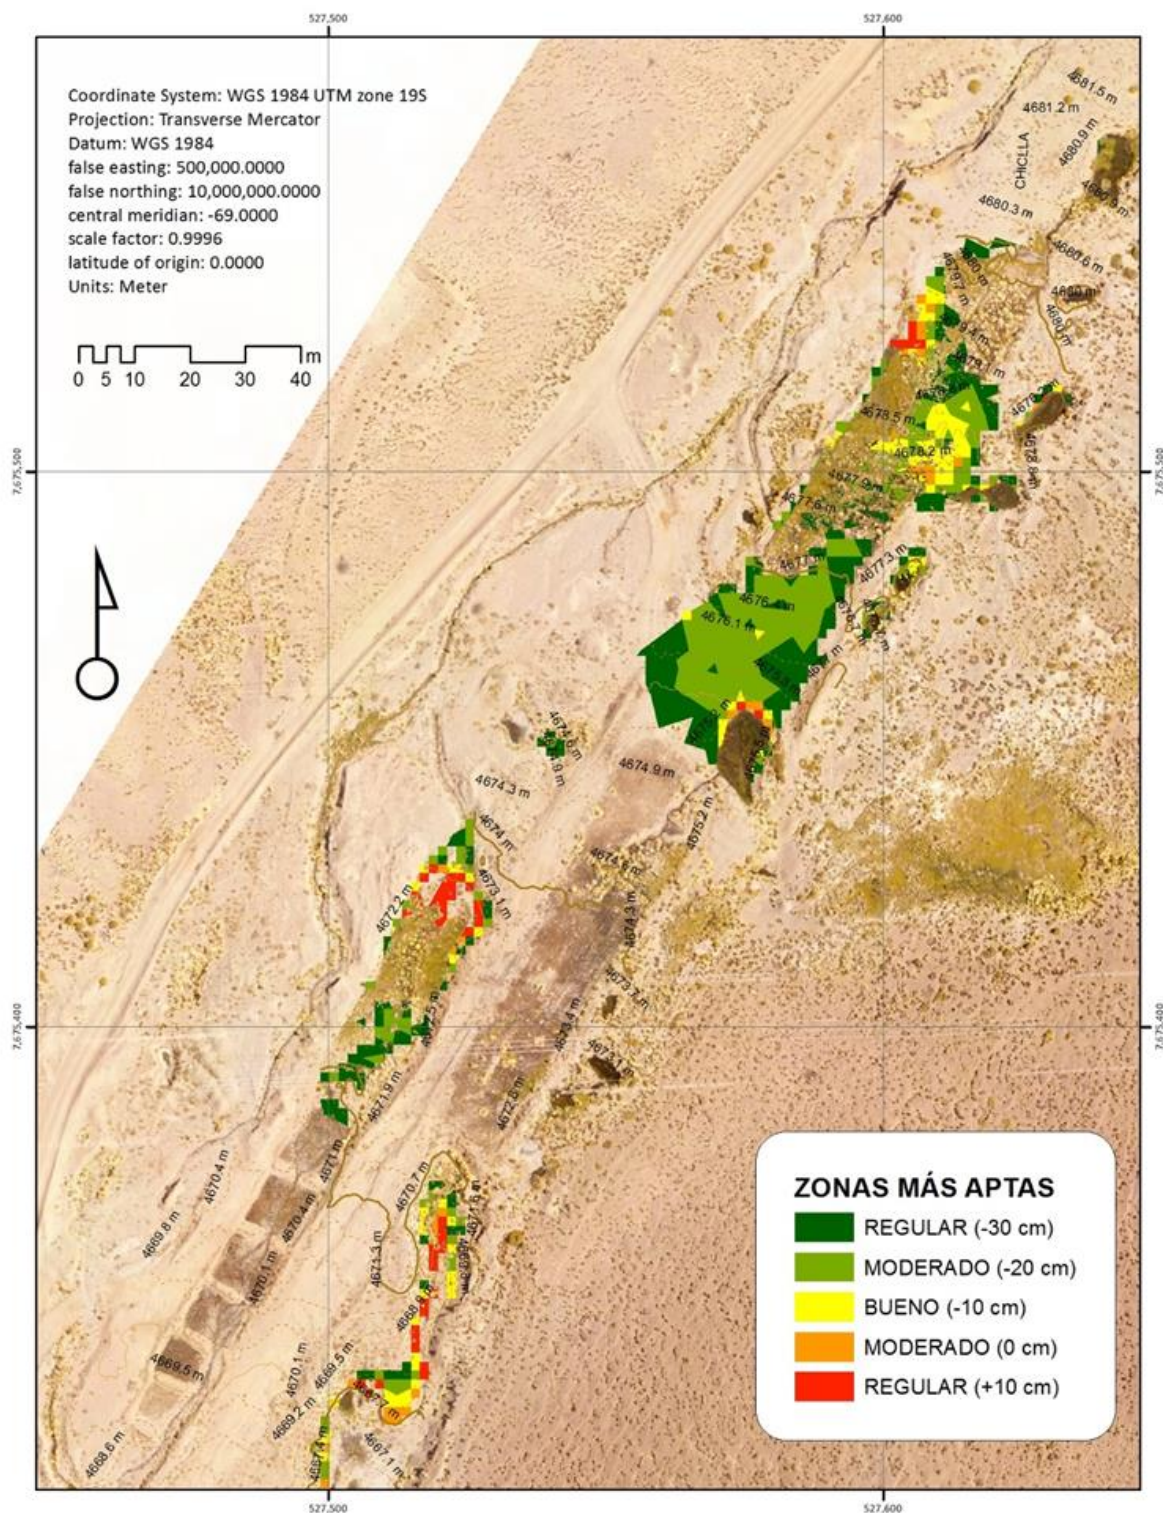
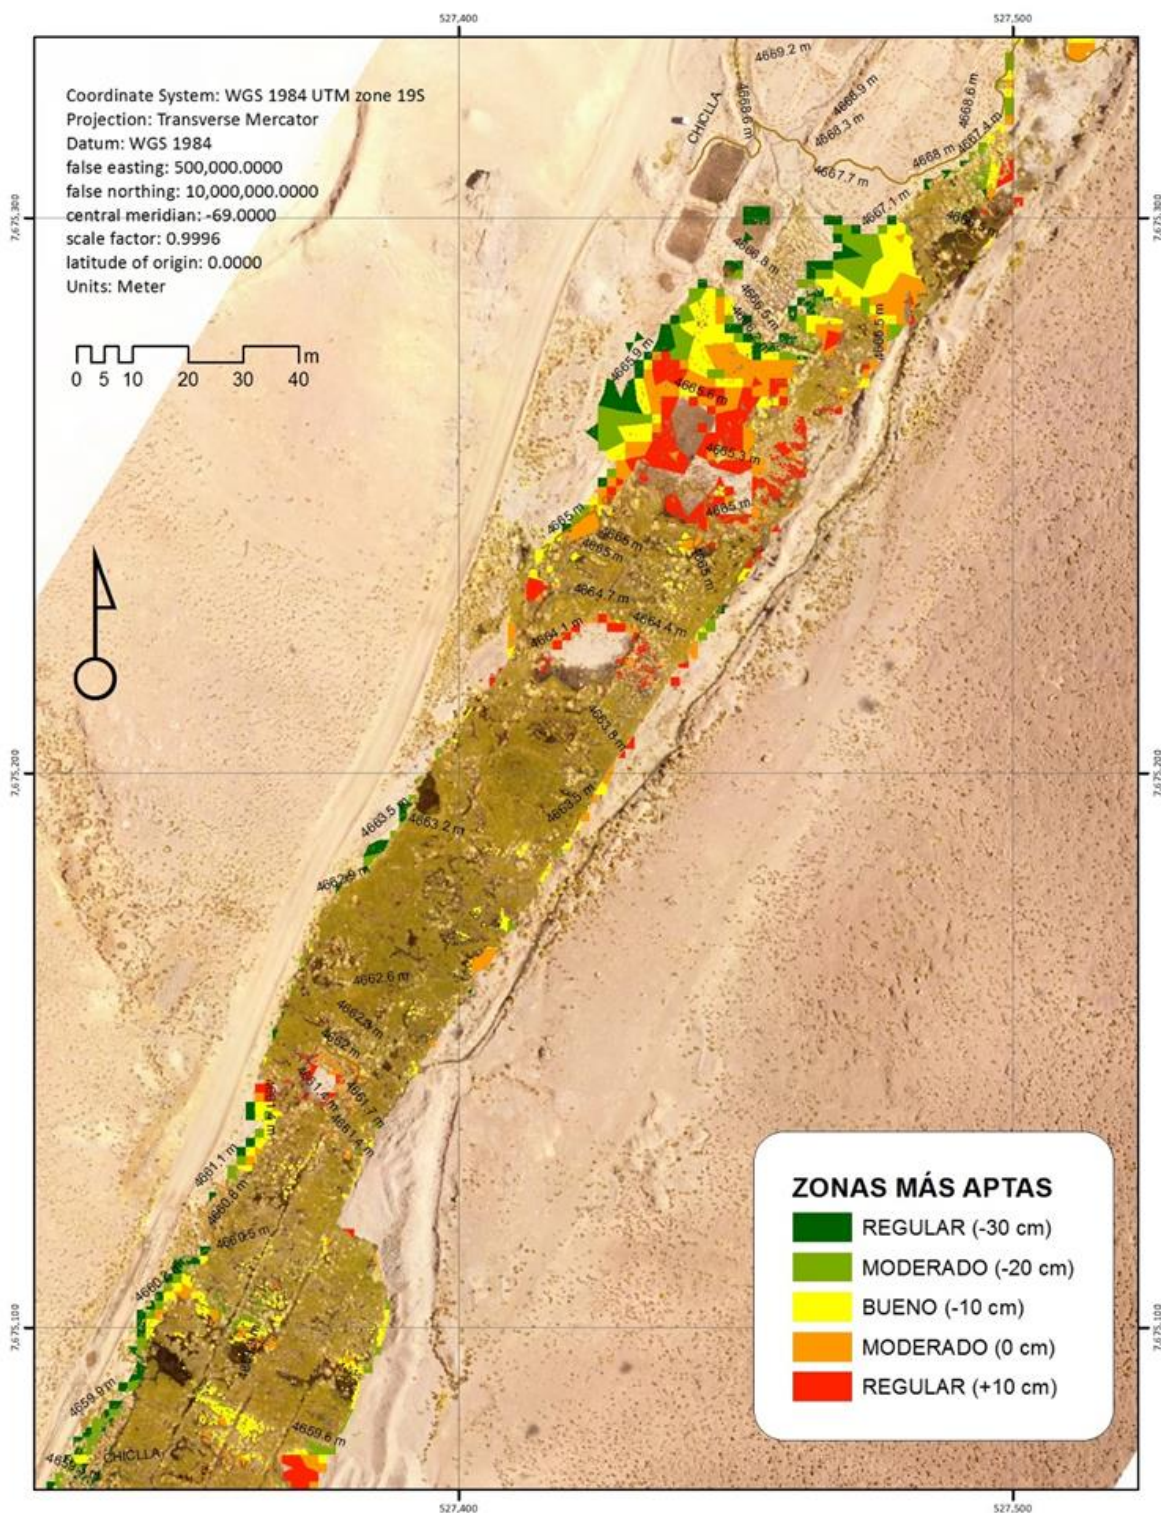
De acuerdo con los resultados se establece que existe una superficie de suelo desnudo de 7.041 m² con nivel freático entre -20 y +10 cm que presenta potencial para expandir la superficie de bofedal mediante prácticas de adecuación de suelos, riego y trasplante, requiriendo previamente una prospección de presencia y profundidad de nivel freático, para evaluación de coherencia del análisis cartográfico presentado en esta caracterización. Se recomienda usar como base cartográfica la ortofoto generada por el presente estudio, utilizando los elementos del terreno para referencia específica y detallada.

Figura 19. Sectores de suelo desnudo más aptos para expansión de la superficie de bofedal mediante riego y trasplante (sección 1).

Figura 20. Sectores de suelo desnudo más aptos para expansión de la superficie de bofedal mediante riego y trasplante (sección 2).

Figura 21. Sectores de suelo desnudo más aptos para expansión de la superficie de bofedal mediante riego y trasplante (sección 3).

En consecuencia, es respuesta a esta condición, y a partir del análisis cartográfico se identificaron las áreas más aptas para realizar trabajos de expansión de la superficie de bofedal, lo que se presenta en las Figuras 19, 20 y 21, sobre sectores sin cobertura o con suelo desnudo. Es superficie suma 7.041,6 m², en donde se recomienda realizar la siguiente secuencia de actividades:

- i. Prospección de presencia y profundidad de nivel freático, para identificación de coherencia del análisis cartográfico.
- ii. Nivelación del suelo, idealmente eliminando el excedente de suelo para nivelar a una diferencia de 10 cm desde la superficie al nivel freático.
- iii. Establecer una secuencia de riego por inundación, de acuerdo con la disponibilidad de agua.
- iv. Una vez asegurado el riego en el sector, realizar el trasplante de bofedal utilizando bloques de 25x 25 cm.

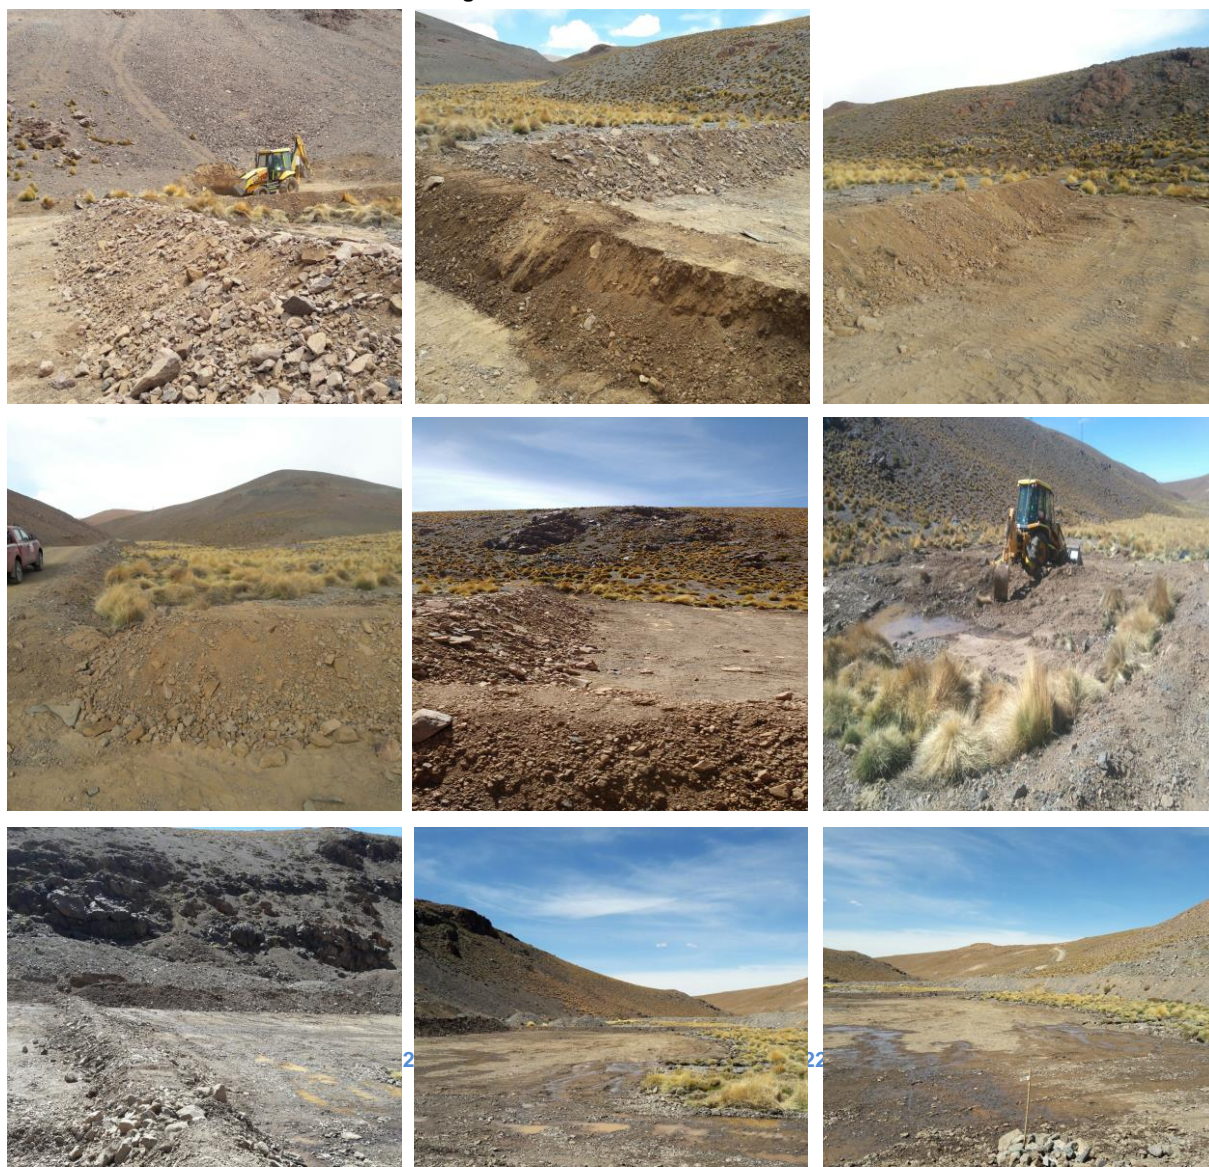
Fotografías 18 a 26. Movimientos de tierra.

También se desarrollaron trabajos en movimiento de tierra para mejorar en parte el relieve de lugares intervenidos y de esta forma poder desarrollar nuevas parcelas para la propagación de especies.

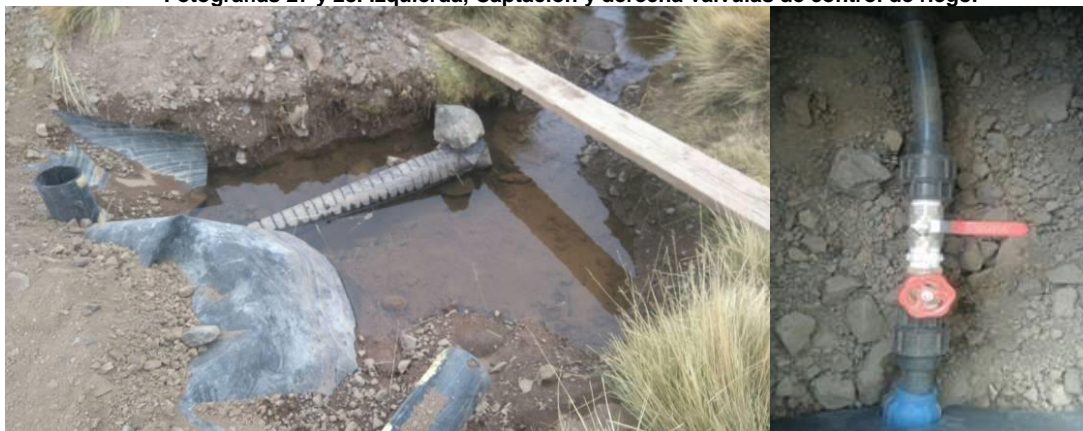
Fotografías 27 y 28. Izquierda, Captación y derecha válvulas de control de riego.

Se utiliza el agua propia que entrega una pequeña vertiente, en donde se capta esta mediante tubería de 110mm ranurada (fotografía 27). Esta tubería evita el ingreso al sistema de partículas de un tamaño mayor que pudiese obstruir el sistema (gravas, gravillas generadas por arrastres). Una vez captadas las aguas estas son distribuidas en forma ordenada por tuberías de HDPE PN 10 PE 100 en 50 y 40 mm enterradas, todas comandadas por un sistema de válvulas de control manual.

Se instalaron dos tipos de válvulas en serie, la primera una válvula de bola que permite la apertura y cierre del riego y la segunda una válvula de compuerta con vástago, la que permiten regular el caudal de la vertiente (figura 28). El trabajo de ambas válvulas en conjunto permite una fácil operación ya que no se pierde la regulación cada vez que se opera el riego de una vertiente.

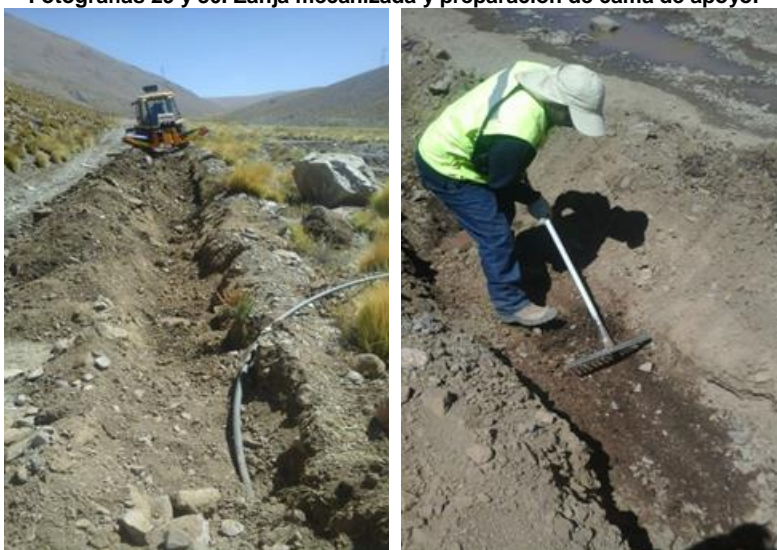
Fotografías 29 y 30. Zanja mecanizada y preparación de cama de apoyo.

El trazado de la tubería matriz se realizó en dirección paralela al camino, de forma de no intervenir el bofedal (fotografía 29). Esta zanja mecanizada fue confeccionada con retroexcavadora, y las zanjas secundarias hacia las vertientes se realizaron de forma manual, evitando dañar la vegetación existente. Una vez construidas las excavaciones se procedió a una limpieza al sello de la zanja, evitando dejar elementos punzantes bajo la tubería, luego se rastrillo para realizar la cama de apoyo con material fino (fotografía 30).

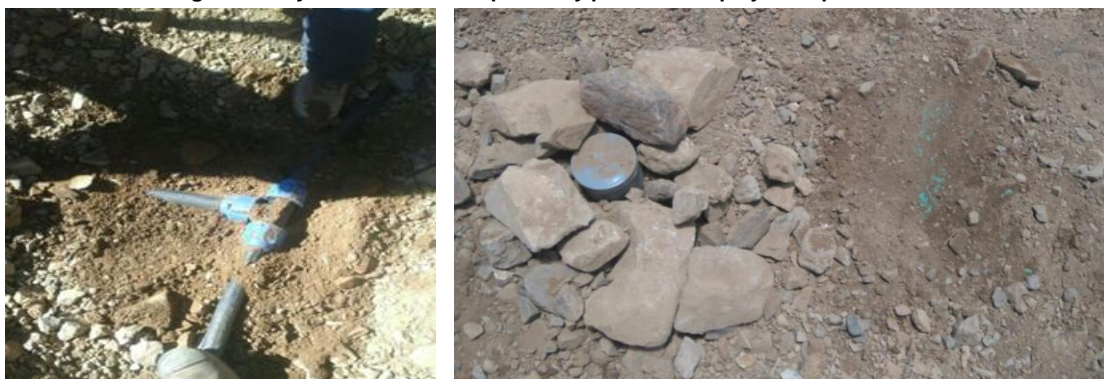
Fotografías 31 y 32. Unión de compresión y protección tipo jumbo para válvulas

Las uniones de las tuberías de HDPE PN10 fueron realizadas con coplas de compresión (fotografía 31), este sistema permite una fácil manipulación y reparación, se seleccionó este sistema por que no requiere de equipos como pueden ser la electrofusión o termofusión. Para una mejor operación se instalaron válvulas de aire a lo larga de toda la conducción y todas las válvulas están protegidas con cajas plásticas del tipo Jumbo, las que ayudan a mantener y permiten que las válvulas no estén visibles ni expuestas, sumado a su fácil apertura y hermeticidad (fotografía 32).

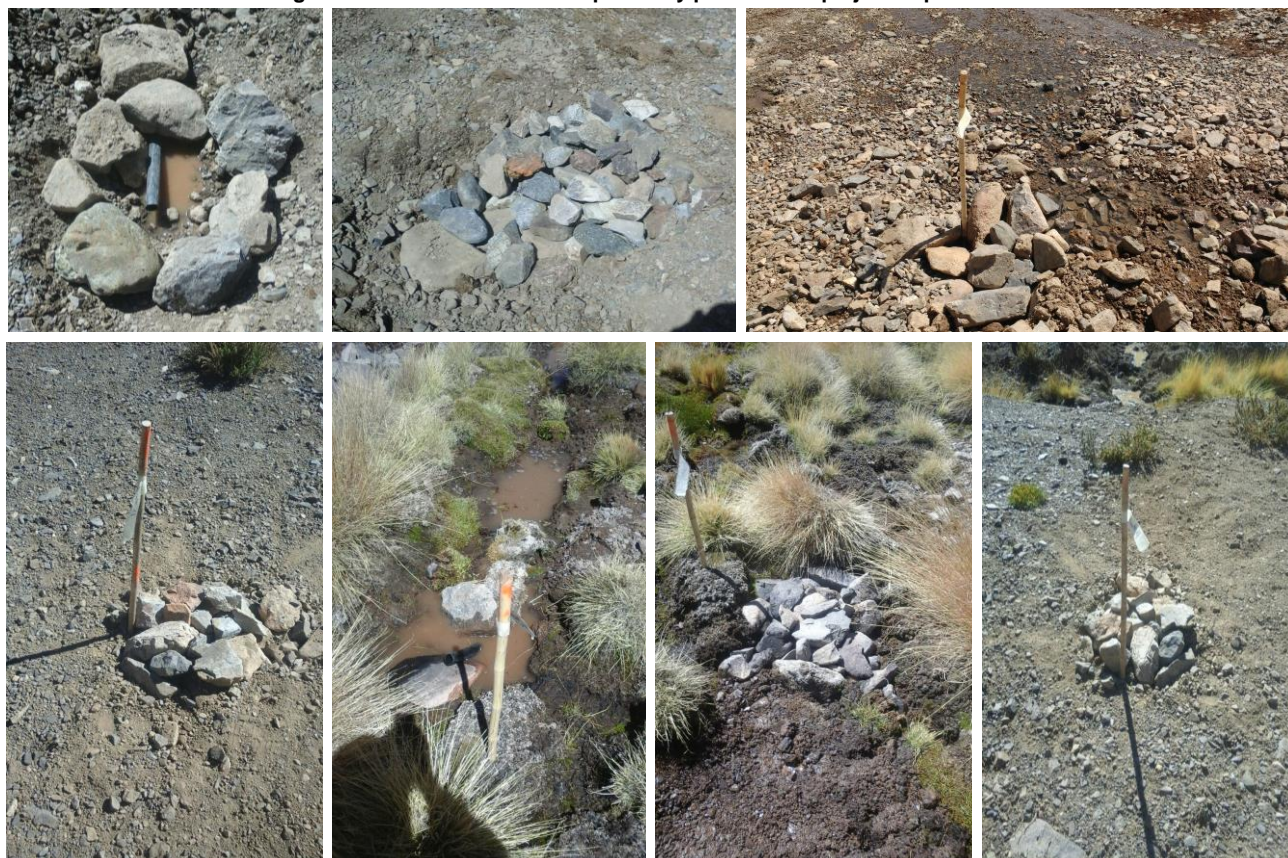
Fotografías 33 a 39. Unión de compresión y protección tipo jumbo para válvulas.

Las vertientes o salidas de agua finalmente quedan instaladas de modo de emular una fuente natural (fotografías 33 a 39).
