Anexo 14

Análisis y estimación de efectos ambientales

Cargo N°14 "No responder adecuadamente el requerimiento de información formulado por esta Superintendencia mediante Ord. N° 35/2016 específicamente en los que se refiere a entregar un registro actualizado de inspecciones periódicas realizadas en el mineroducto".

**COMPAÑÍA MINERA DOÑA INÉS DE COLLAHUASI
S.C.M.**

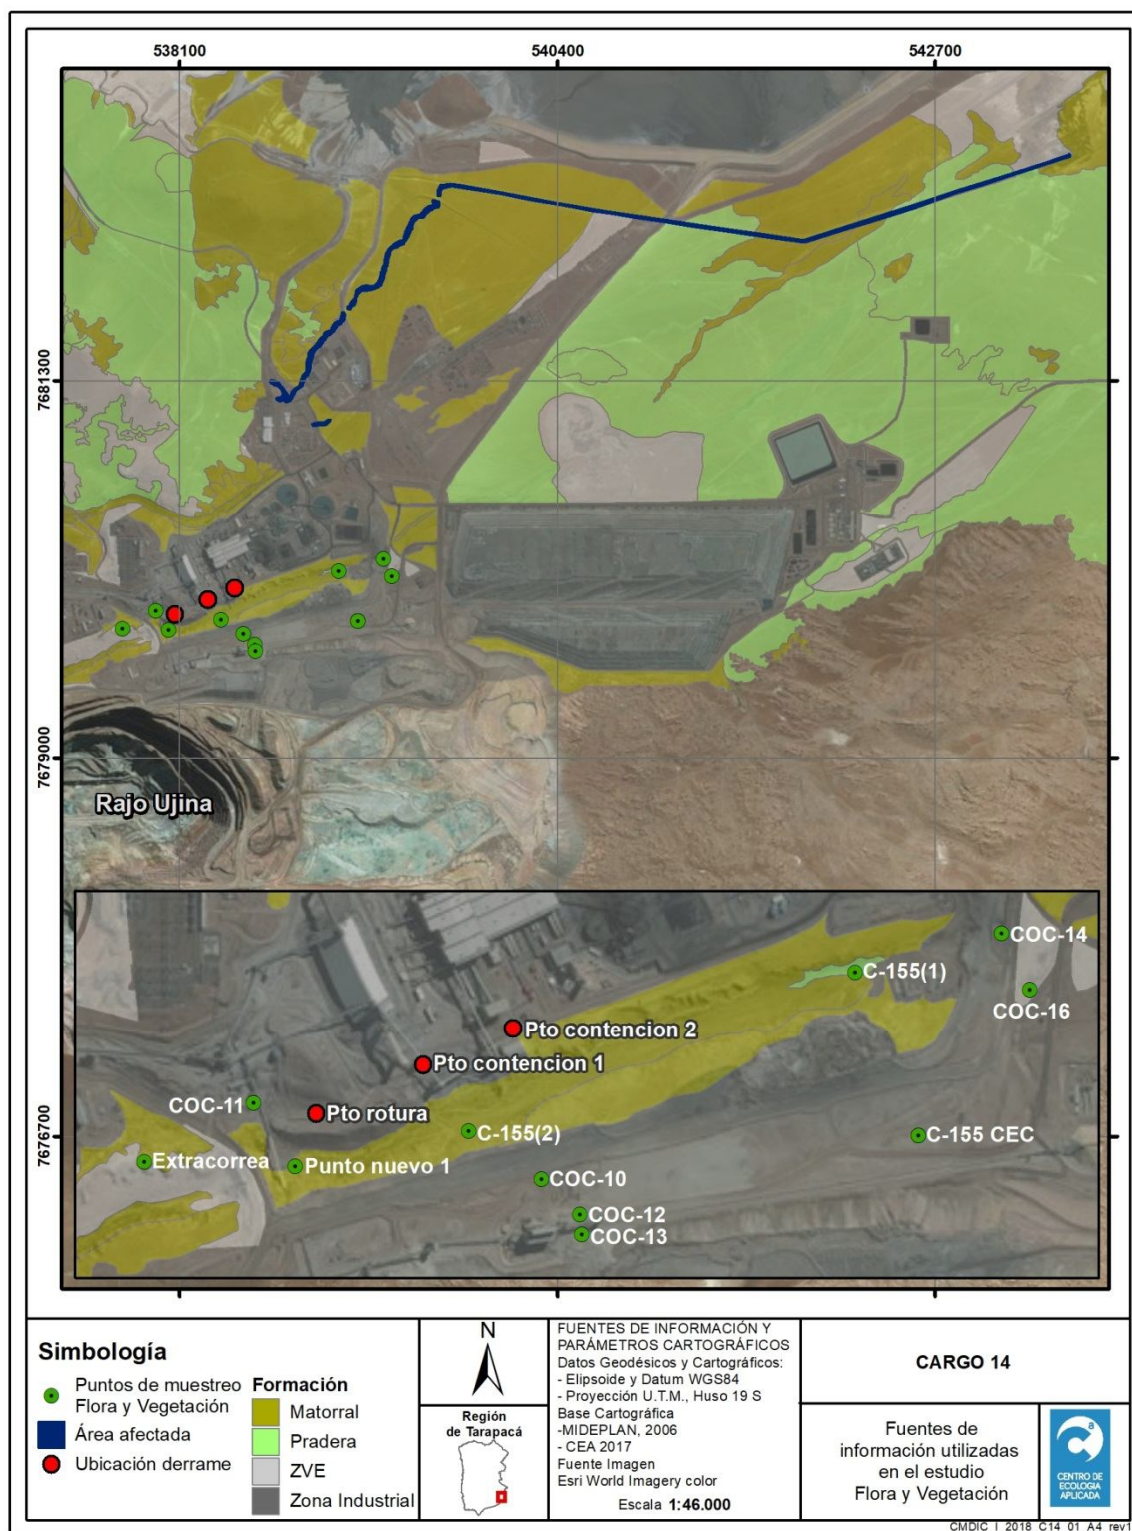
La posición del punto de derrame, los dos puntos de contención y del área de extensión del escurrimiento (105 m²), se encuentra en zona industrial, las cuales no presentan formaciones vegetacionales.

Al comparar la riqueza de especies en el entorno del área del derrame, previo y posterior a dicho evento (Tabla 2), se observa que la riqueza total cambió de 4, a 13 especies después del derrame. También se pueden observar cambios en la composición de especies, que pueden ser explicados más bien por la secuencia anual de los muestreos y las estrategias de vida de las plantas vasculares y no por los efectos directos e indirectos del derrame (Tabla 2).

Figura 1. Disposición de los puntos de muestreo para la flora vascular en el entorno del área del derrame. Fuente: CEA, 2018

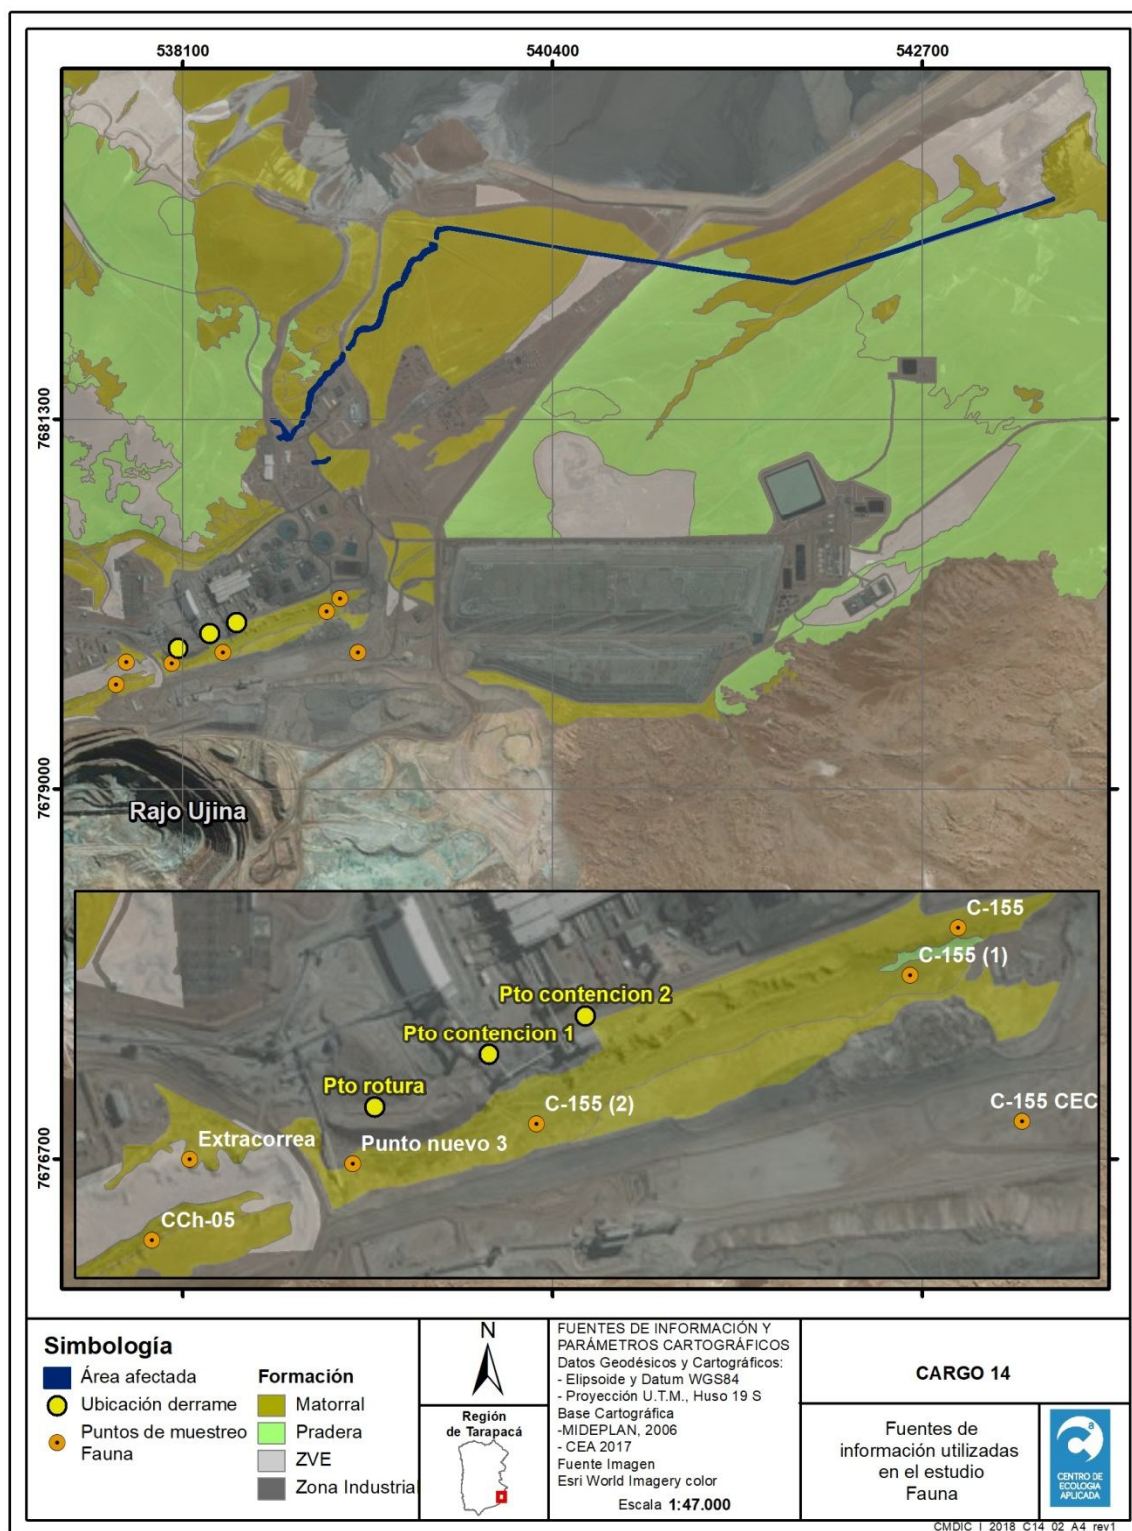
Al comparar la riqueza de especies en el entorno del área del derrame, previo y posterior a dicho incidente (Tabla 5), se observa que la riqueza total cambió de 7 a 5 especies después del derrame. En general, se encontraron diferentes especies de mamíferos y aves de media a alta movilidad. También se pueden observar cambios en la composición de especies, que pueden ser explicados más bien por la secuencia anual de los muestreos y las capacidades de desplazamientos de las especies de fauna. Esto significaría que el hábitat en el área no afectado por el derrame ha mantenido características apropiadas para las distintas especies de la fauna.

Es importante destacar que en el área se identificaron especies listadas en el Reglamento de Clasificación de Especies. El sector aguas abajo y posterior al derrame fue posible registrar cuatro especies en RCE, como por ejemplo *Lagidium viscacia*, listada como En Peligro (DS 06/2017 MMA), esta especie fue persistente aguas abajo, antes y después del derrame, la vizcacha es una especie de baja movilidad, por lo tanto es posible determinar que no se evidenció un efecto derivado del derrame para la población existente en el área.

Figura 2. Disposición de los puntos de muestreo para la fauna terrestre en el entorno del derrame. Fuente: CEA, 2018
