Plan de rediseño de faja arborizada

Mantenimiento de la faja y sustitución de especies

Proyecto Relleno Sanitario Santiago Poniente

Santiago, Febrero de 2018

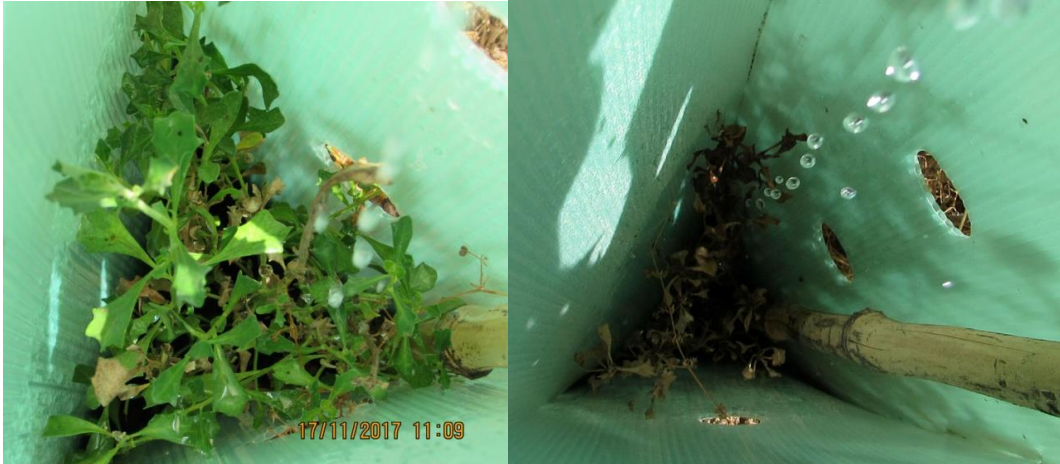
De las especies evaluadas, sólo el Vautro o Romerillo presenta un valor de sobrevivencia conveniente a las necesidades de la faja. Los ejemplares se mantienen vivos y en crecimiento, pero su condición o estado de vigor no siempre es el más alto o adecuado.

Razón por la cual esta especie deberá ser evaluada tras la temporada estival para determinar el replante con la misma especie o con una especie sustituta.

Fotografía N° 1. Ejemplares de Vautro vivo y muerto. En la imagen se puede observar el estado de la planta viva presentado problemas de marchitamiento.

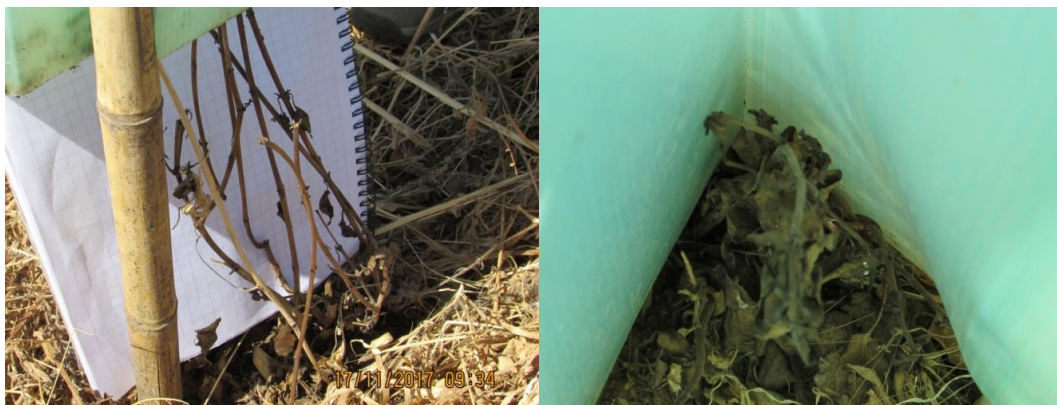
Respecto de la especie Fucsia, todo lo descrito y proyectado en el informe de Julio de 2017 (segundo catastro efectuado a la faja), ha sucedido. Los ejemplares no resistieron las condiciones de heladas y nevada ocurridas durante el invierno, produciéndose una alta mortalidad, llegando a una sobrevivencia a la fecha, inferior al 10%. En este caso se recomienda la sustitución de la especie.

Fotografía N° 2. Ejemplares de Fucsia tras las heladas y nevazón de invierno

Fucsia es una de las especies que presenta los mayores problemas de adaptación a las condiciones de sitio, por tratarse de una especie que vive en ambientes húmedos y sombríos, situación totalmente opuesta a las condiciones donde se desarrolla la faja arborizada.

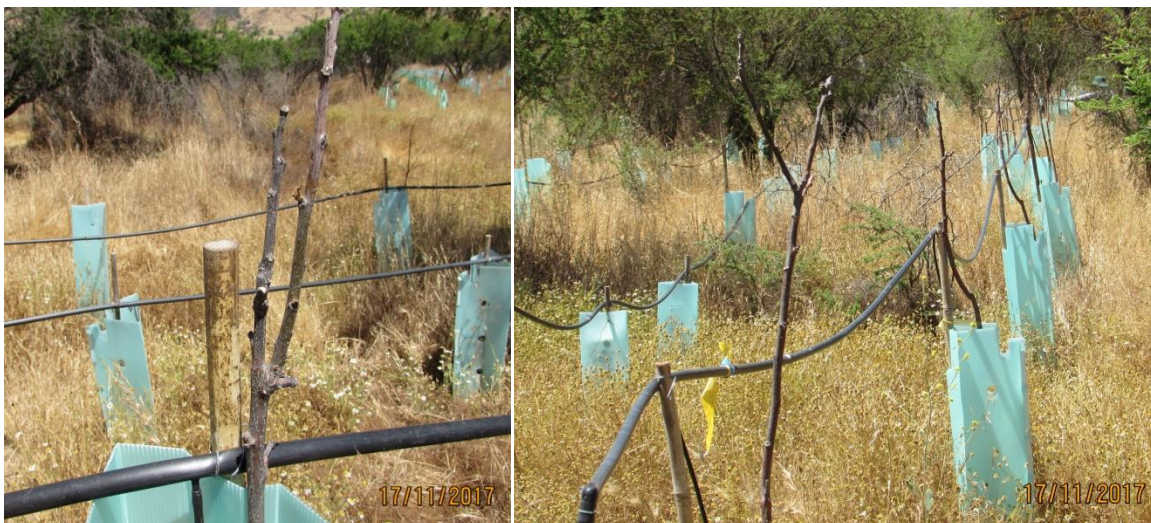
La especie arbórea Melia, se plantó durante esta temporada, razón por la cual su valor de sobrevivencia durante el catastro fue alto, sin embargo, a cuatro meses de esa evaluación la situación para esta especie ha mostrado una notoria reducción de su sobrevivencia, llegando por debajo del 40%. La observación de terreno apunta a problemas de escasez hídrica la cual no ha podido ser compensada en su totalidad mediante los esfuerzos de riego que se han realizado, por cuanto se observó brotación y desarrollo foliar, pero posteriormente, marchitamiento y muerte del ejemplar.

También se pudo observar rebrote en algunos ejemplares a nivel de tronco (tercio inferior), lo que podría ser indicativo de una eventual recuperación de los individuos con una dotación de agua adecuada a su requerimiento. Cabe recordar que estos ejemplares se plantaron con más de un metro de altura (1 a 2 m de altura de la planta) y a raíz desnuda (forma habitual del tipo de planta de vivero de características ornamentales, destinadas a la urbanización y similares).

Fotografía N° 3. Ejemplares de Melia desprovistos de follaje, sin brotes ni hojas secas a la vista

Se recomienda evaluación previa (al término periodo estival) para determinar si hubo recuperación de las plantas o es necesario sustituir parcialmente, la especie.

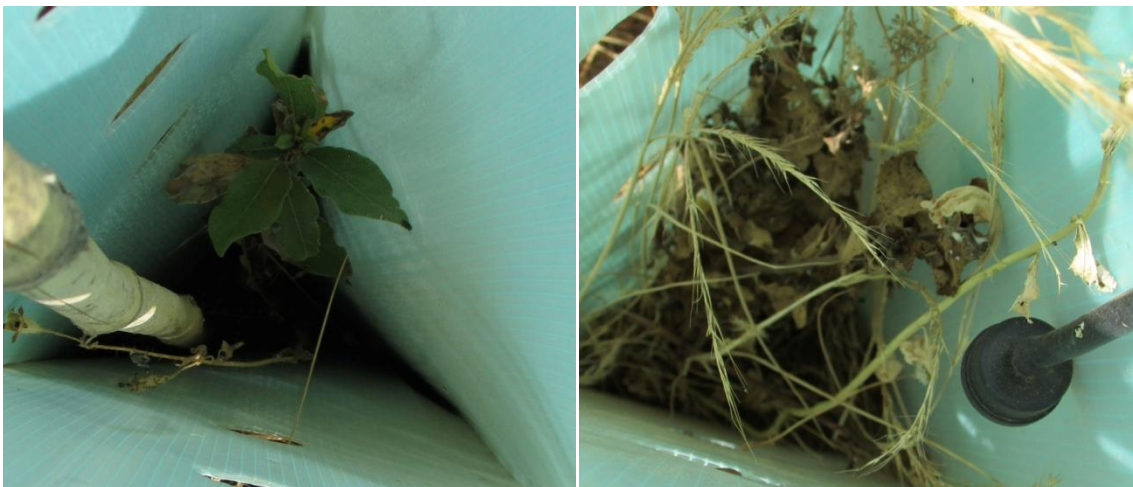
La especie Belloto, árbol nativo que ha presentado mayores problemas de establecimiento en la faja, a pesar del replante efectuado en esta temporada, presentó una baja importante en su sobrevivencia, pasando del 52% en julio a 39,5% de sobrevivencia, en noviembre. Para esta especie se recomienda su sustitución.

Fotografía N° 4. Ejemplares de Belloto vivo y seco. El follaje presenta ataque de hongos (manchas en haz de la hoja) y marchitamiento.

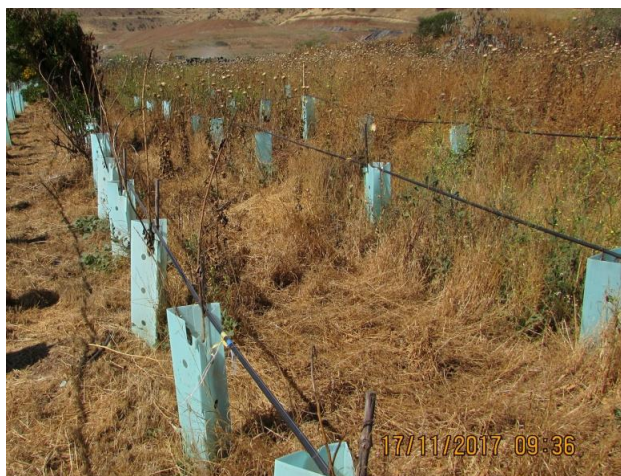
Fotografía N° 5. La primera y segunda hilera de la imagen corresponde a plantas de Alcaparra que no se recuperaron. Hacia el fondo se observan ejemplares de la especie en pleno desarrollo.

La Alcaparra presenta valores por sobre el 60% de sobrevivencia, siendo la susceptibilidad a las heladas su mayor problema. Se recomienda evaluar previo a replante del próximo año, si se sigue replantando con la especie o se alterna con especie sustituta, los sectores que presenten mayor mortalidad de plantas de Alcaparra.

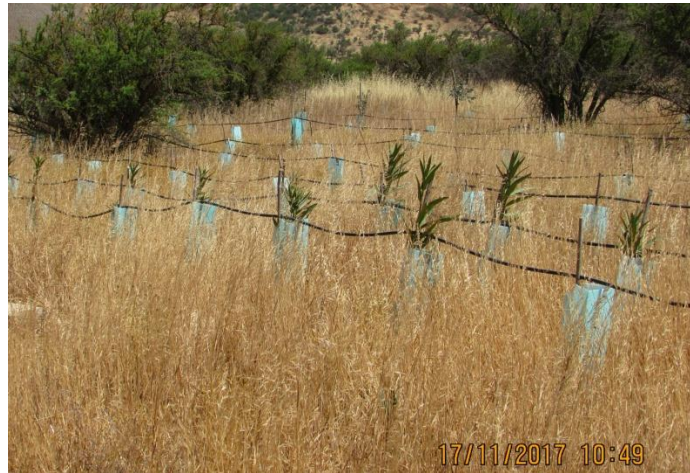
Respecto de las otras especies plantadas en la faja, como Espino, Quillay, Casuarina, Eucalipto rojo y Laurel de flor, los replantes pueden continuar efectuándose con esas especies, por cuanto han logrado establecerse, presentando buen desarrollo y crecimiento, tal es el caso de la especie Laurel de flor, que presenta un valor de sobrevivencia por sobre el 95% (98,8% a julio de 2017).

Fotografía N° 6. Hileras de plantación de Laurel de flor. Especie que presenta el mayor valor de sobrevivencia de las especies plantadas en la faja arborizada.

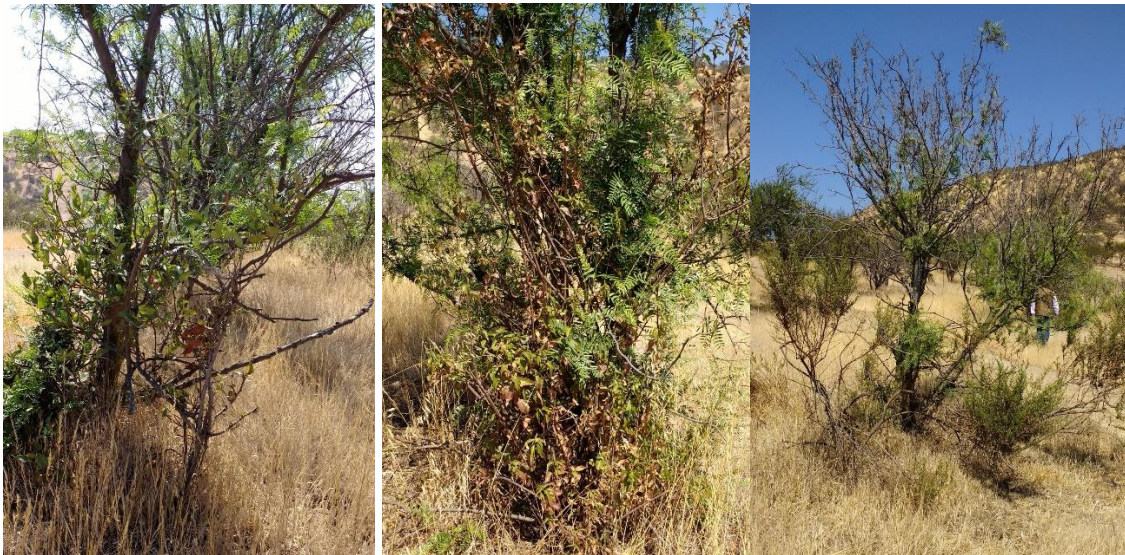
De manera anecdótica se puede mencionar que se encontraron ejemplares de especies nativas, creciendo al amparo de *Pimientos* (como árboles nodriza) de *Bollén*, *Mitique* y *Romerillo*, en la cortina de los poliductos. También es notoria la abundante estrata herbácea que acompaña a estos ejemplares.

Figura N° 4. Diversas especies nativas creciendo bajo dosel de ejemplares de Pimiento
