EN LO PRINCIPAL: REPOSICIÓN; **PRIMER OTROSÍ:** ACOMPAÑA DOCUMENTOS; **SEGUNDO OTROSÍ:** PERSONERÍA; **TERCER OTROSÍ:** PATROCINIO.

SEÑOR SUPERINTENDENTE DE MEDIO AMBIENTE

I. ANTECEDENTES DE CARGO:

II.- RAZONES PARA ACOGER LA REPOSICIÓN INTERPUESTA:

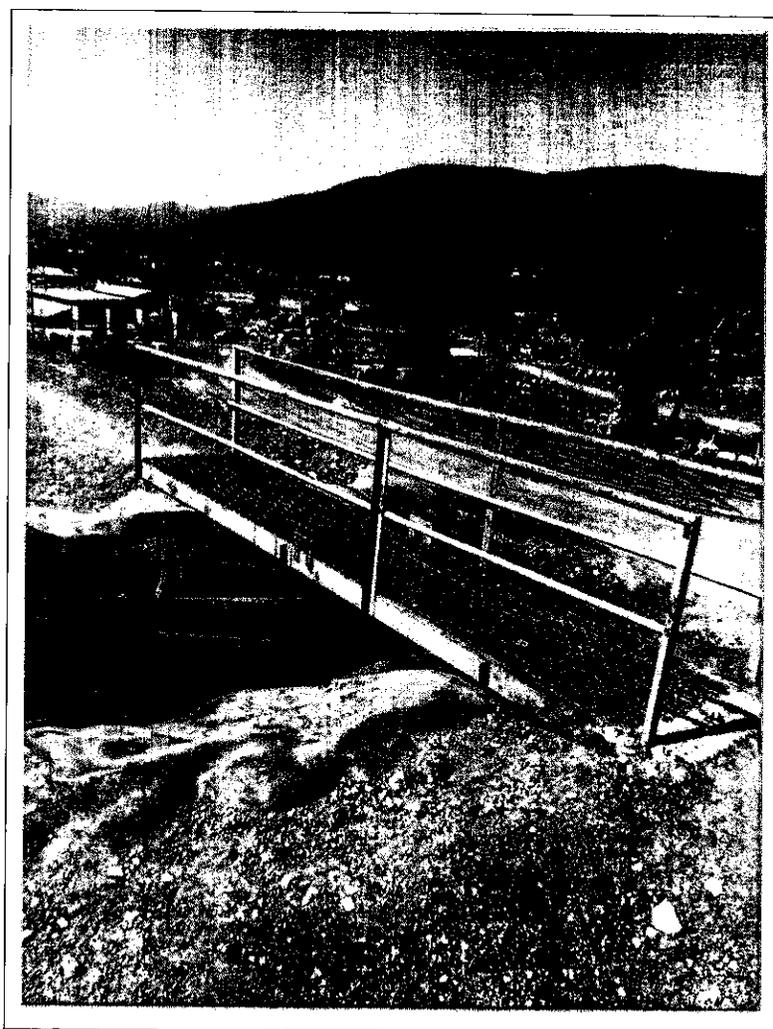
Imagen 4. Impermeabilización del tramo superior (corona) del embalse de relaves.

-iii- Que, habiéndose inspeccionado el recorrido del relaveducto, se constató que la impermeabilización de la canaleta mediante geomembrana (HDPE) no cubría la totalidad de éste, encontrándose descubierta en su tramo superior (desde la corona del embalse hasta aproximadamente 1/3 aguas debajo de dicho talud exterior)

Se constató que la mayor parte del recorrido, con excepción del tramo superior desde la corona del embalse hasta aproximadamente 1/3 aguas debajo de dicho talud exterior, en el cual la tubería estaba sobre suelo desnudo sin carpeta impermeable, de lo cual habría quedado registro fotográfico.

En la siguiente imagen (**imagen 4**) se aprecia la impermeabilización del canal de tuberías una vez finalizada, observando la carpeta de HDPE en el tramo superior (corona) del embalse de relaves (Coordenadas UTM WGS84, 6.656.900 N y 284.141 E).

De este modo, se acredita la completa impermeabilización del tramo de 5 metros del canal del relave ducto, constatado por la SMA a suelo desnudo, lo cual fue corregido a la brevedad -en el marco del peraltamiento de 2 m del muro del embalse, conforme a lo establecido en la RCA N°76/2011 y tal como fuera avisado al SERNAGEOMIN mediante carta de fecha 23 de noviembre de 2017, la cual se acompaña en esta instancia en el **Anexo 1**. En consecuencia, de acuerdo con lo expuesto, se acredita haberse dado cumplimiento con lo estipulado tanto en la RCA N°76/2011 como respecto de las acciones 2.3. y 2.4. del PdC.
