EN LO PRINCIPAL: Téngase presente; OTROSÍ: Acompaña documentos.

SUPERINTENDENTE DEL MEDIO AMBIENTE

**Estado de Cumplimiento del PdC Procedimiento Sancionatorio Rol D-044-2015**

**INFORME ESTUDIO DE RETIRO DE RELLENO**

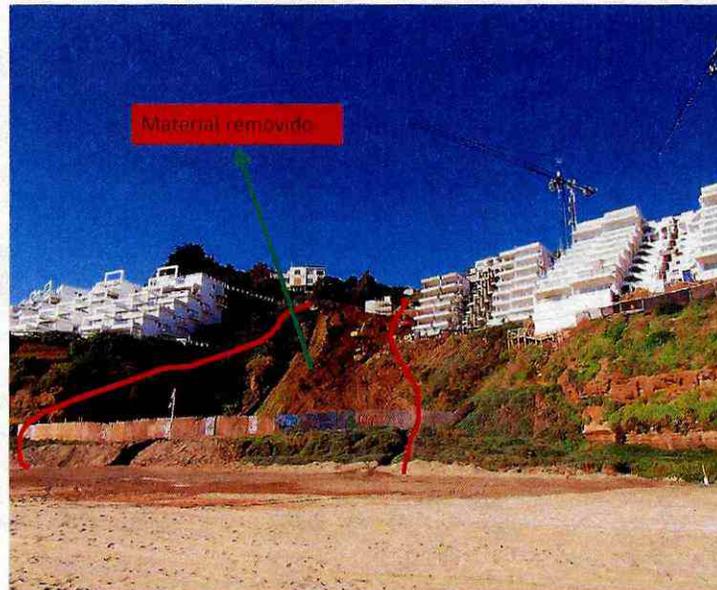
**Figura N° 2. Área de la quebrada antes de la remoción del material**

La quebrada fue modificada completamente al principio del proyecto, en donde se eliminó toda la cobertura vegetal existente, producto del movimiento de tierra de las excavaciones realizadas en el proyecto. Antes de comenzar con el proceso de revegetación del lugar, el material que se

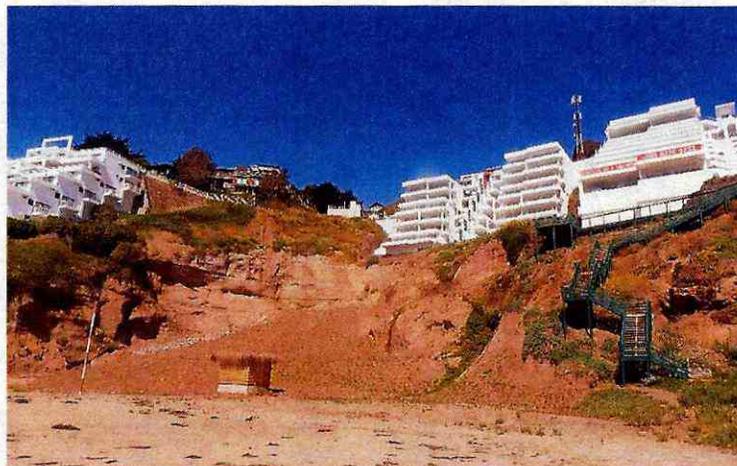
**Figura N° 3. Área de la quebrada después de la remoción del material**

El suelo del lugar se encuentra totalmente removido formando un sustrato arenoso, de alta infiltración e inestable, la parte baja de la quebrada se ve afectada por marejadas, por lo que el borde oeste es muy dinámico, a medida que se sube en altura, el efecto marino se reduce pero sigue siendo relevante para el establecimiento de plantas, con niveles de salinidad altos y vientos fuertes.

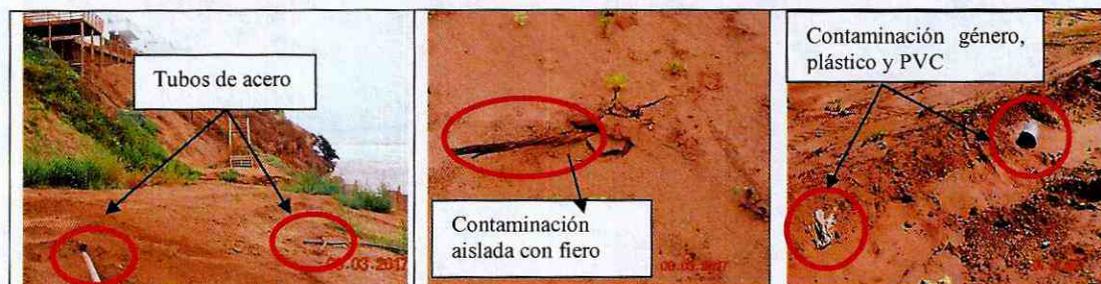
**Figura N°2: Estado actual de la quebrada, contaminada superficialmente.**

El terreno actual superficialmente se encuentra contaminado con tubos de acero, restos de nylon cascos y bolsas de basura, según se presenta en la **Figura N°2**, además en el deslinde oriente, donde se encuentra el cierre perimetral, el terreno se encuentra 2.00 metros aproximadamente más alto con respecto al terreno natural de la playa, según se presenta en la **Figura N°3**.

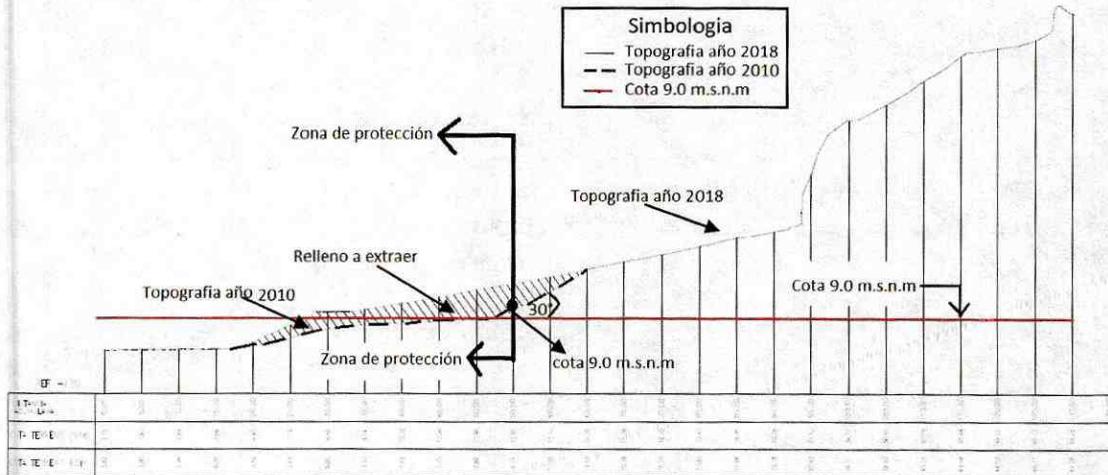
Con los antecedentes entregados por Geocav (plano topografía año 2010), cuyo plano es similar a la información del plano en papel que aparece en CIPER y el plano topográfico generado en marzo 2018, se realizó una superposición de ambas topografías de manera de evaluar el volumen a retirar hasta llegar a la cota 9 m.s.n.m por medio del software AutoCAD Civil 3D. A partir de estas curvas topográficas se realizó un corte en la topografía de marzo 2018, según se muestra en Figura N°8 para obtener el relleno que se debe extraer.

**Figura N°8: Corte longitudinal el cual muestra la superposición topografía año 2010 y topografía marzo 2018, indicando el relleno que se debe extraer hasta la cota 9.0 m.s.n.m.**

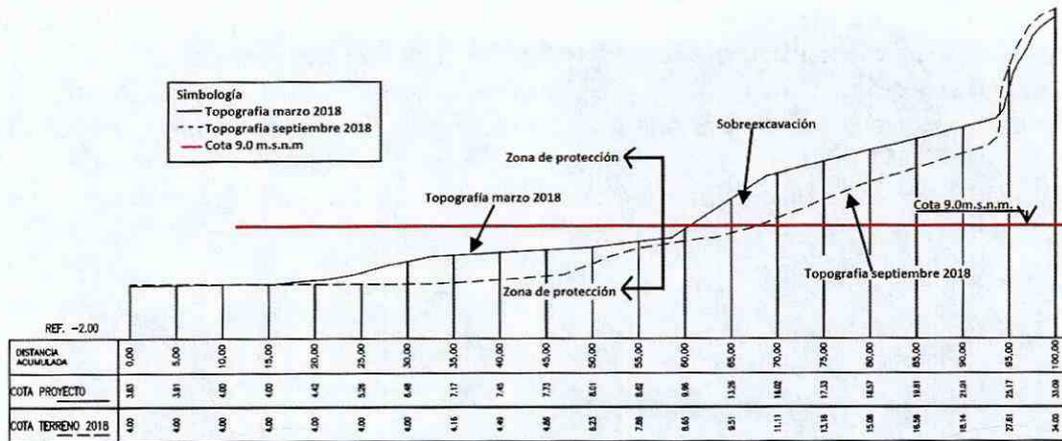
Con esta información, se realizó un levantamiento entregando una nueva topografía indicando el estado actual de la quebrada, el cual se incluye en Anexo N°1. A continuación, en la Figura N°9 se entrega el corte longitudinal Eje A, el cual muestra la excavación solicitada por nuestra oficina en marzo de 2018 y la excavación realizada a la fecha (septiembre 2018).

**Figura N°8: Corte longitudinal eje A el cual muestra la superposición de la topografía realizada en marzo 2018 y la topografía realizada en septiembre 2018, indicando la cota 9.0 m.s.n.m y la sobreexcavación realizada.**

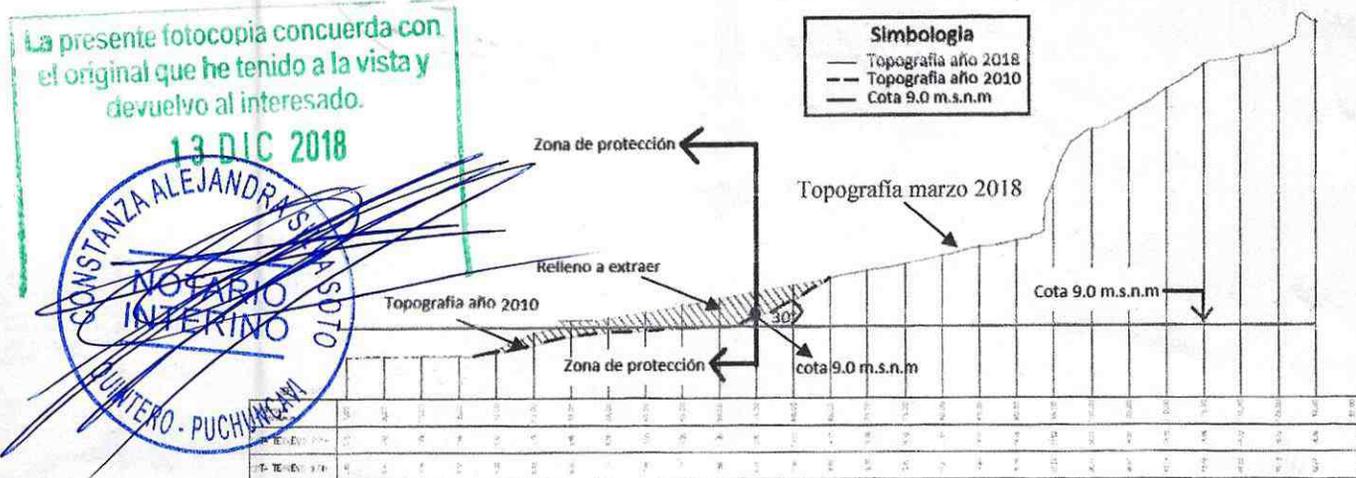
**Creando las superficies con la topografía 2010 superponiendo la topografía 2018, considerando un corte con 30° de pendiente, se obtiene la cantidad de relleno a extraer, la cual corresponde a 7024.23 m<sup>3</sup>, equivalente a 585 camiones de 12m<sup>3</sup> sin esponjamiento.**

Se debe dejar un talud seguro de 30° al momento de extraer todo el material proveniente de la quebrada para prevenir posibles desprendimientos del suelo.
