APENDICE J

MUESTREO DE FLORA Y VEGETACIÓN EN ZONAS CON DERRAME DE LAMAS – CAMPAÑA INVIERNO 2019

**Versión 1
JULIO 2019**

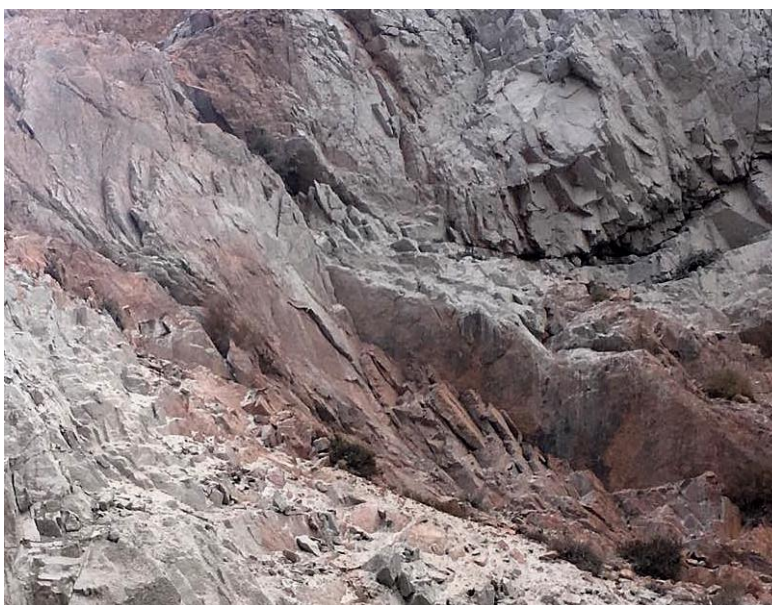
Para identificar especies creciendo en una zona con derrame de lamas se observó la presencia de una capa gris sobre el suelo, como se observa en la Figura 4.

Figura 4. Suelo característico de zona con derrame de lamas.

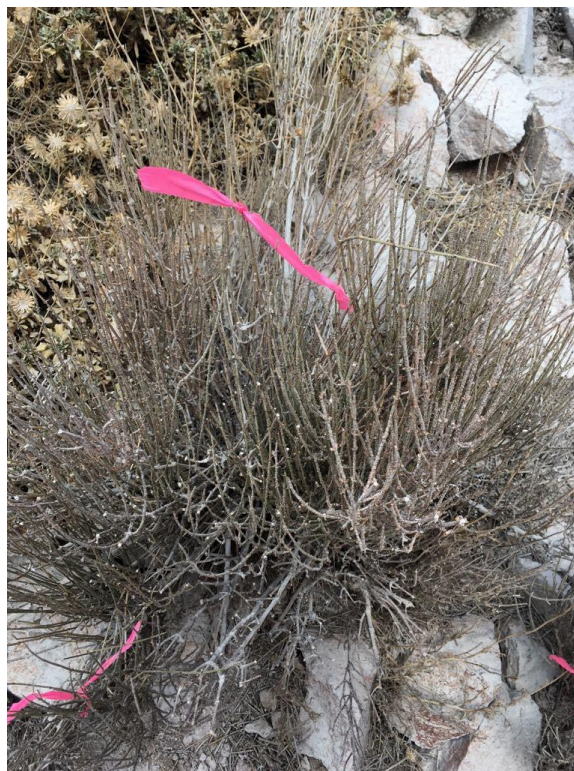
Figura 12. Ejemplo *Ephedra breana* en zona con derrame de lamas, Quebrada Variante 2.

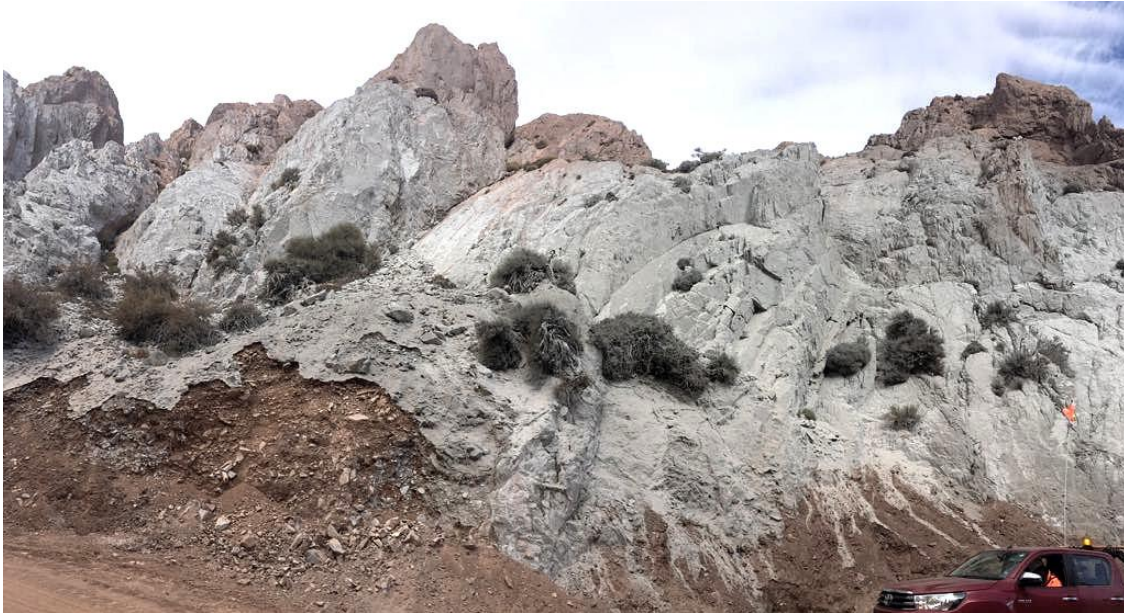
Figura 13. Ejemplo de ladera con fuerte pendiente donde se realizó conteo visual de especies.

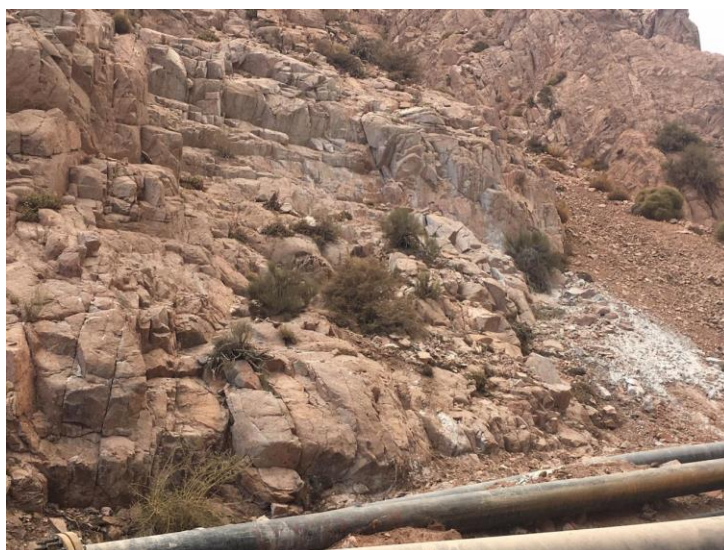
Figura 15. Ladera norte de la Quebrada Variante 2 afectada por lamas.

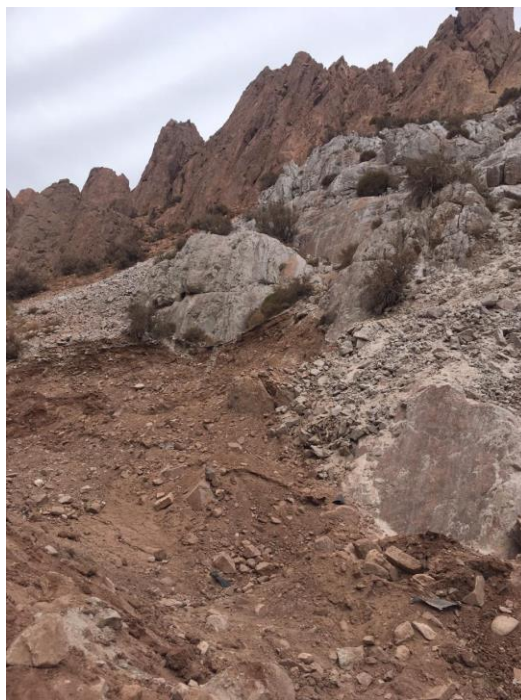
Figura 16. Ladera sur de la Quebrada Variante 2 afectada por lamas.
