**ALEJANDRO KAPPES ASENCIO**, ingeniero ambiental, gerente de desarrollo de la sociedad **REXIN S.A.**, y en representación de esta última, ambos con domicilio para estos efectos en Benavente 511 oficina 505, Puerto Montt, a Ud. con respeto digo:

Que por el presente acto, vengo en formular los descargos en relación al **Acta de Fiscalización N° 21378** de fecha 12 de diciembre de 2017 que fuera notificada a mi parte, el 14 de diciembre del año en curso, en atención a los argumentos que se expondrán:

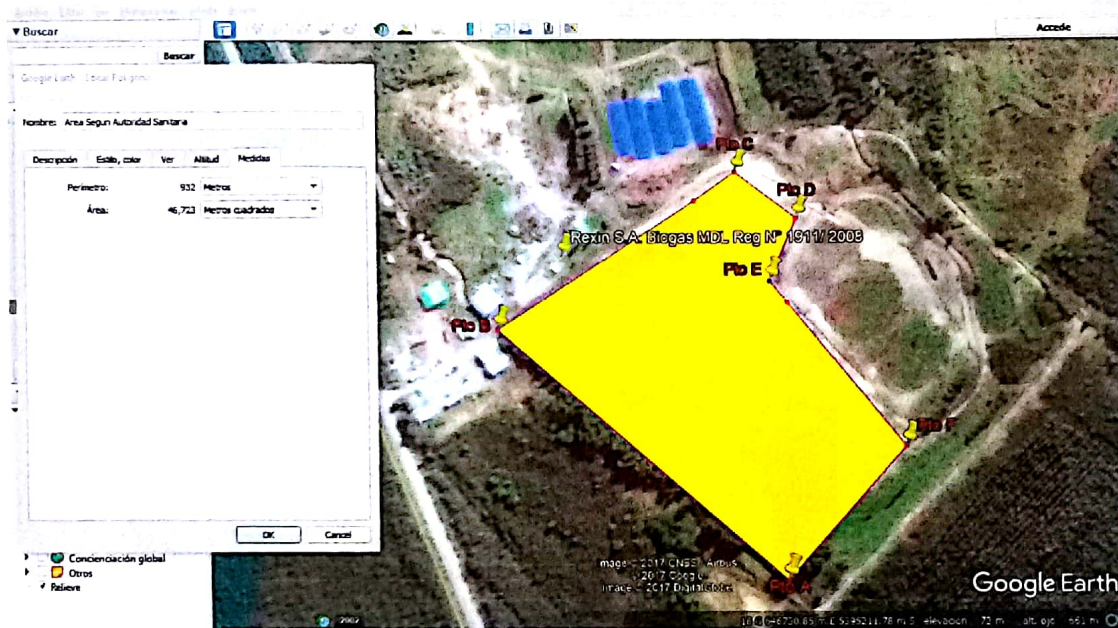
Figura # 1 (Polígono con calculo de área)

Como se puede observar en la sección "Google Earth – Editar polígono", pestaña "Medidas" el área calculada por el software es de 46.723 m<sup>2</sup> lo que es igual a 4,7 has, cifra inferior a las 5 has autorizadas.

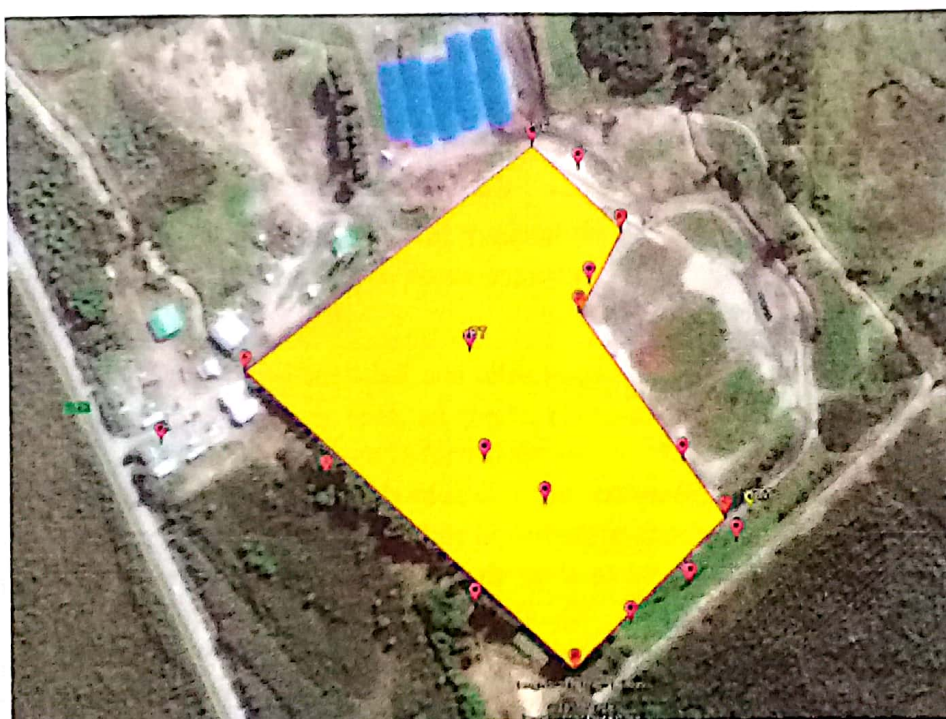
**Figura #2 Polígono enviado por la Autoridad Sanitaria.**

Cabe señalar que el contorno mencionado determinado por google earth (Fig #1), es del orden 932 m, y a modo de ejemplo, si la persona que toma los puntos con el GPS hace el recorrido por el rededor de la torta teniendo esta siempre a su izquierda y el GPS en la mano derecha, implica que los puntos registrados estarán como mínimo 1m alejado del vértice; para el caso en cuestión implica aproximadamente 1.000 m<sup>2</sup> más de área como mínimo.

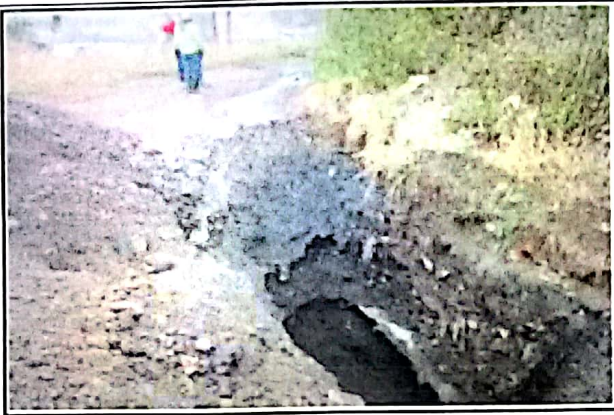
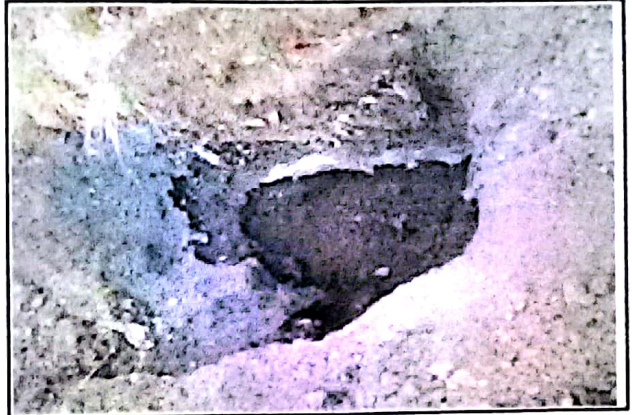
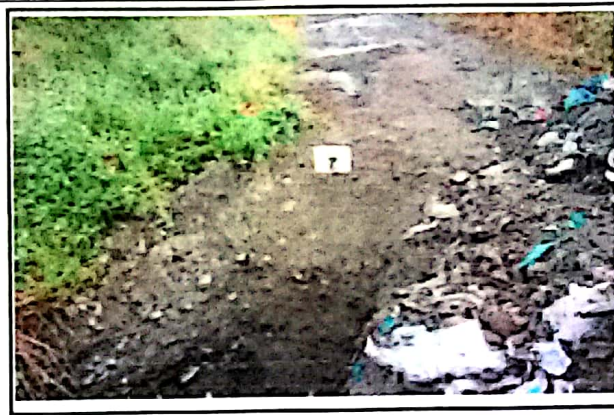
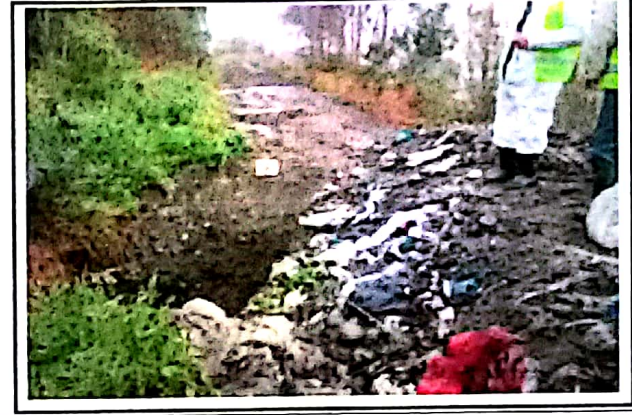
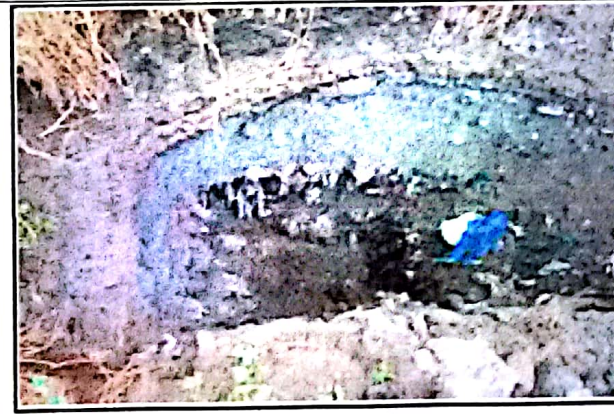
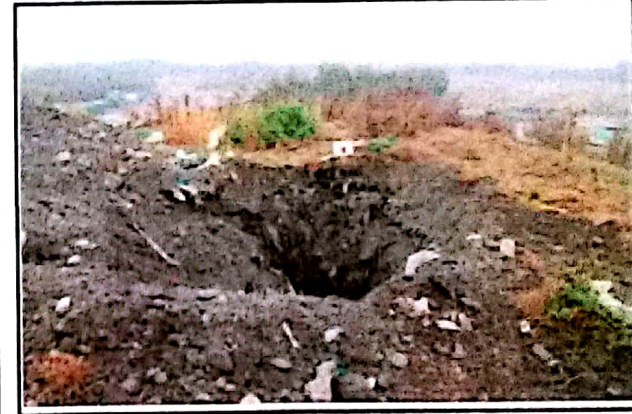
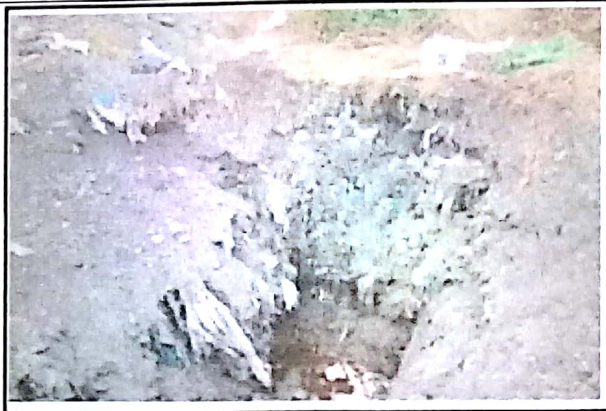
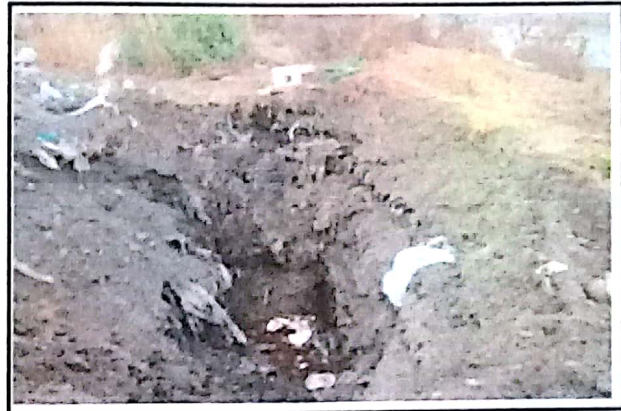
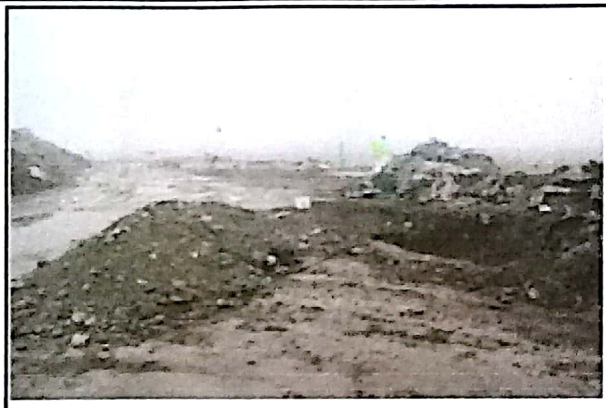
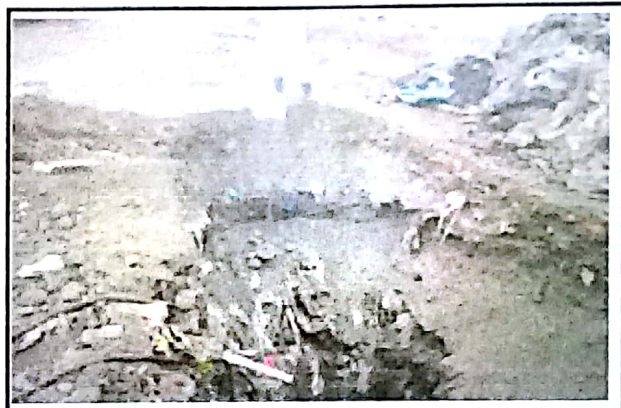
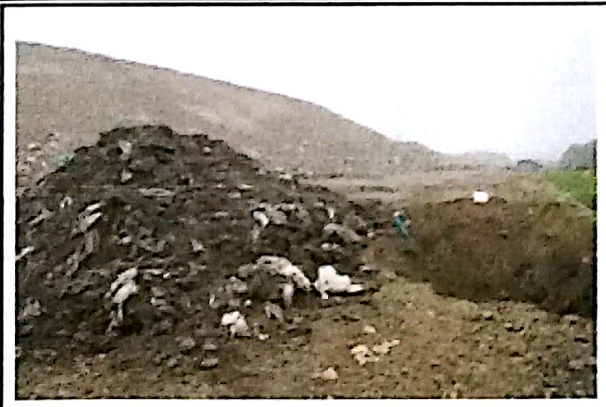
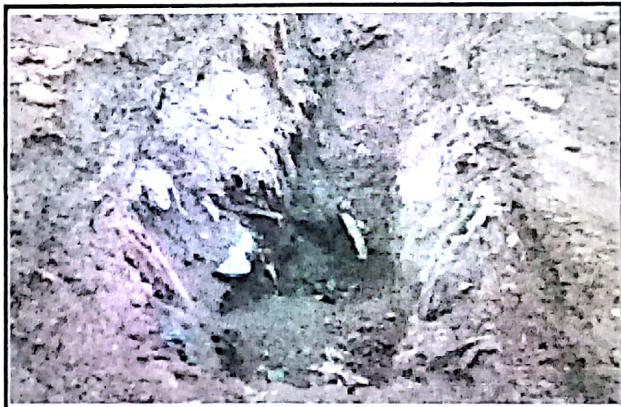
Fotografias Calicatas

Cabe señalar que como la Autoridad Sanitaria sabe, hay una diferencia fundamental entre el método de boxer y el método de área. En efecto, el método de boxer se va mezclando los residuos con el árido; lo que lleva a la formación de una "tierra armada" haciendo un símil con el concreto armado. Esto le da mucha mayor cohesión, resistencia al desgarre, mayor densidad y resistencia al corte; es más el vertedero consta con camino perimetral que sube en forma de caracol por todo el borde de la pirámide de la masa de residuos, camino sobre el cual transitan, camiones cargados con ripio, cargados residuos, tractocamiones con bateas, maquinaria, etc cuyos pesos sobrepasan las 25 ton; a modo de ejemplo se adjunta en un otrosí, Anexo con estudio de la estabilidad de taludes. Además, Rexin ha construido calcatas para ver la estabilidad y composición de los taludes y plataforma de trabajo (también se adjunta en un otrosí Anexo taludes)

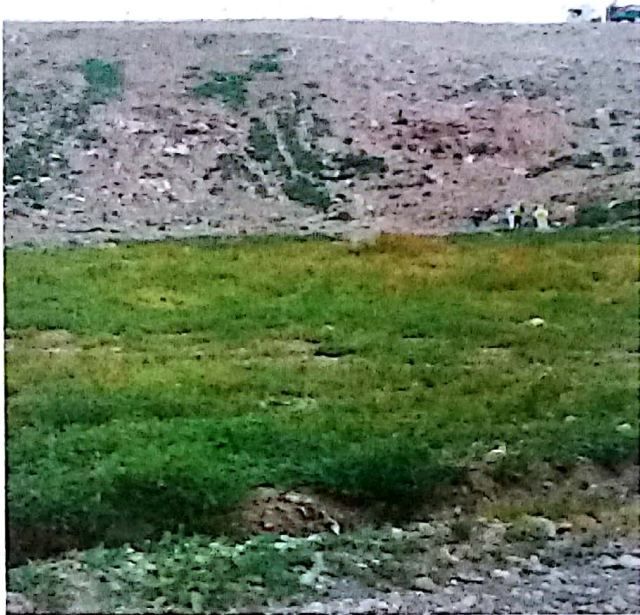
Fotografía Autoridad Sanitaria

Sin embargo, solicitadas las fotografías en las cuales se basa el fiscalizador para hacer la imputación del punto 3, se nos entrega sólo una fotografía (Figura XXX) en la cual se observa que en un ancho aproximado de 10 metros existe enrarecimiento de la cobertura. Nos parece que una afirmación como la planteada en el punto N° 3 del Acta, llama a equívocos, ya que no indica magnitud y quien lee puede formarse una idea totalmente ajena a la realidad.

Fotografía 10: zona de taludes con basura descubierta.

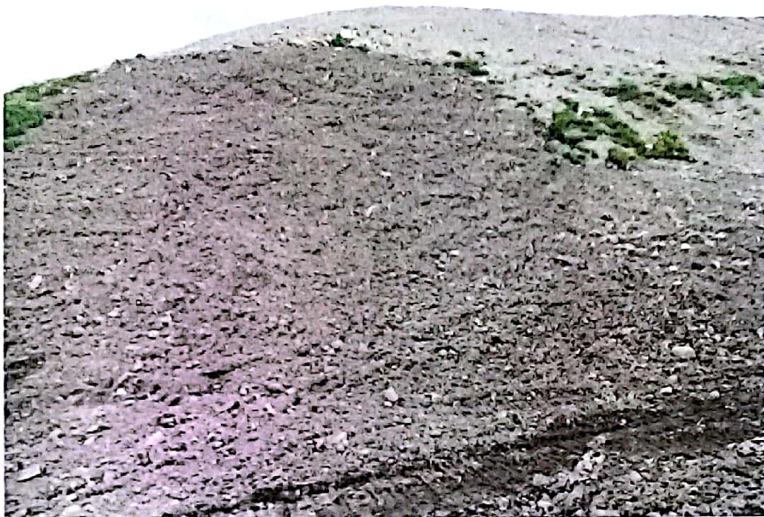
Al respecto, se adjuntan fotografías de los taludes de los costados del vertedero, donde se puede observar que están en buenas condiciones y que el enrarecimiento que se ve en la fotografía del fiscalizador ya no existe. Además como se puede observar, tanto en las fotografías tomadas por los fiscalizadores y presentadas como medios de prueba, así como en las tomadas por REXIN, existe presencia de pasto lo que indica que ha habido cobertura suficiente como para ello, además de la presencia de arbusto y árboles lo que dan mayor firmeza y previenen la erosión de los taludes.

Fotografía 1 Estado Actual talud,

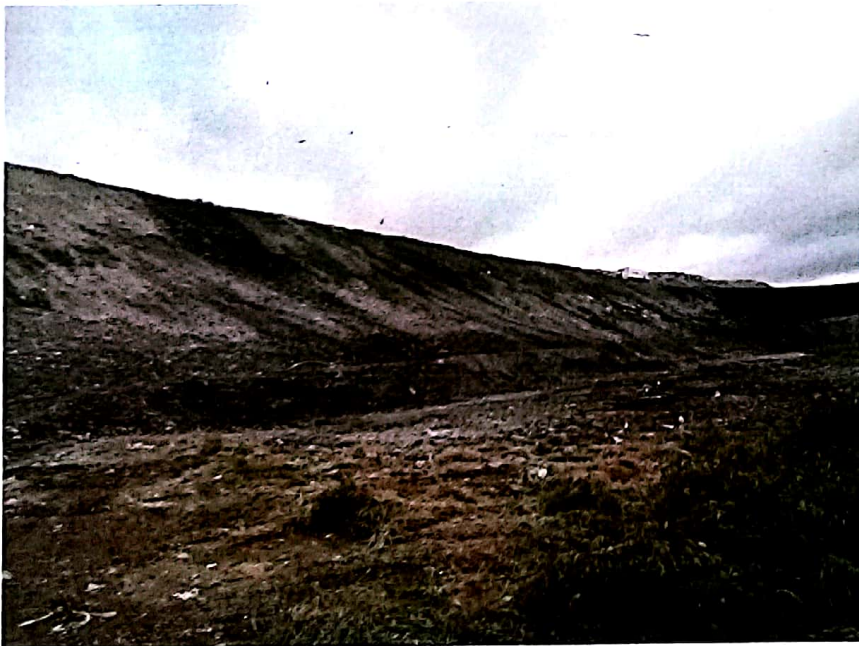
Fotografía 2 Estado Actual talud,

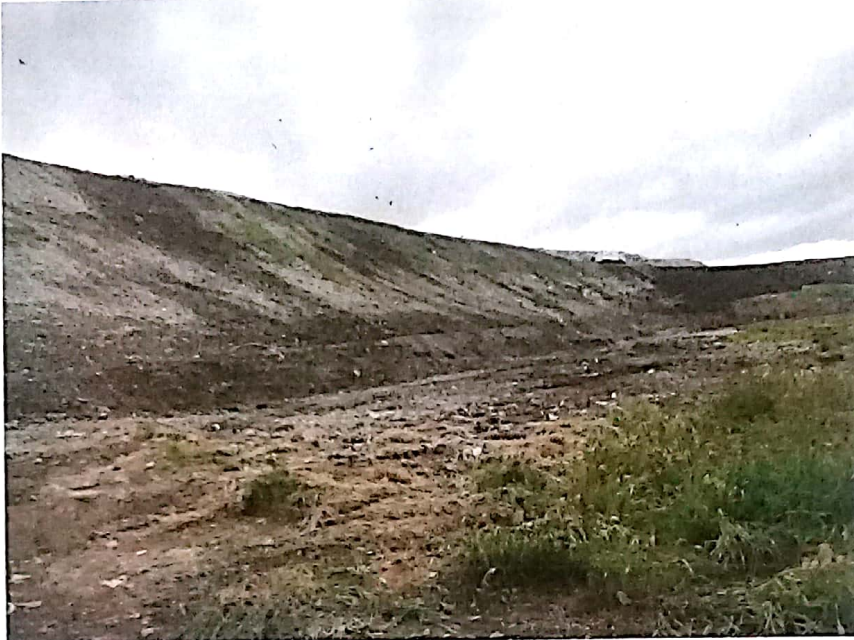
Fotografía 3 Estado Actual talud,

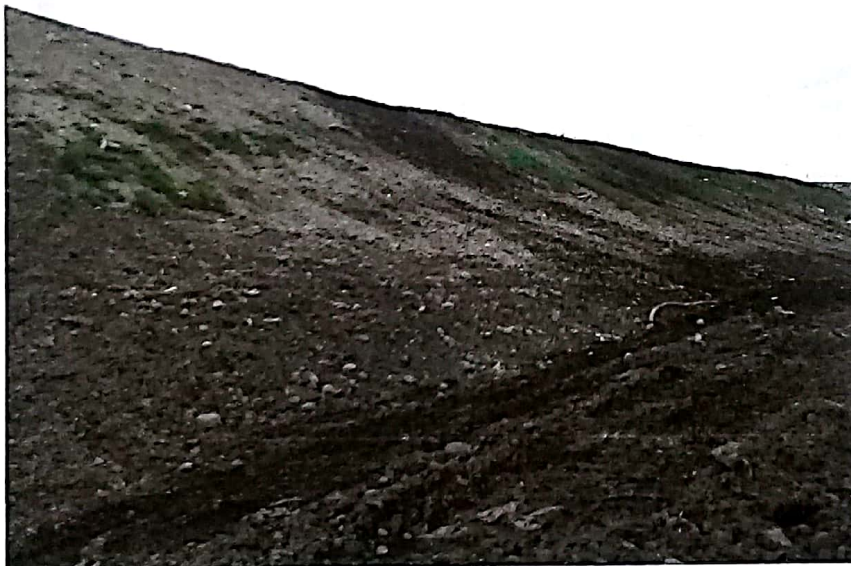
Fotografía 4 Estado Actual talud,

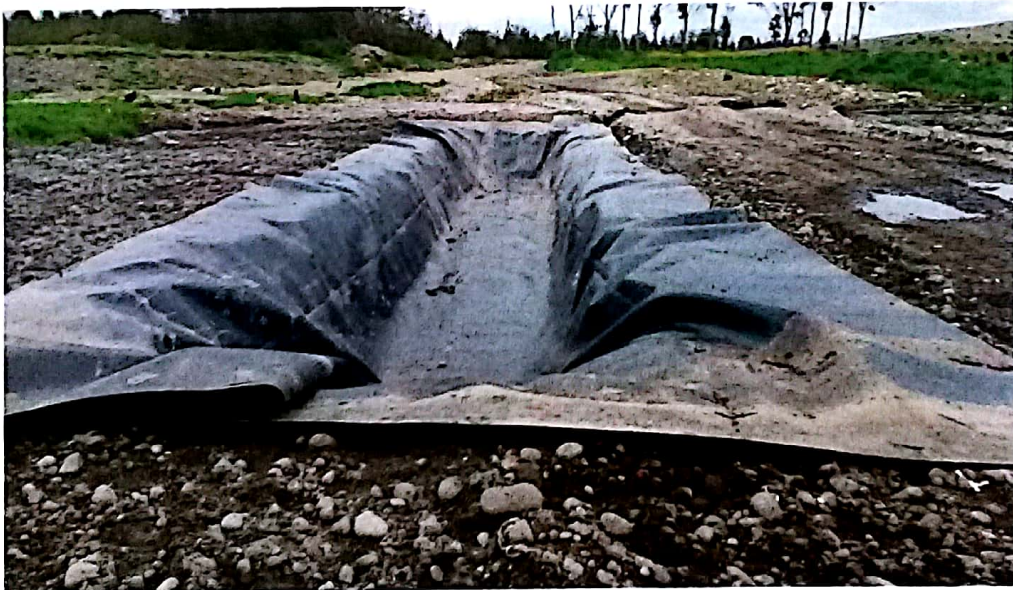
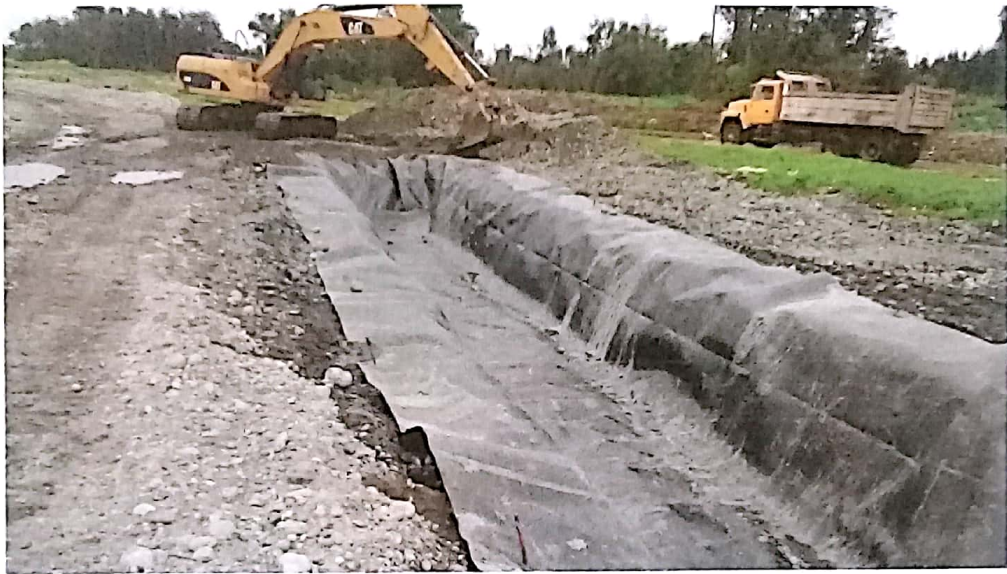
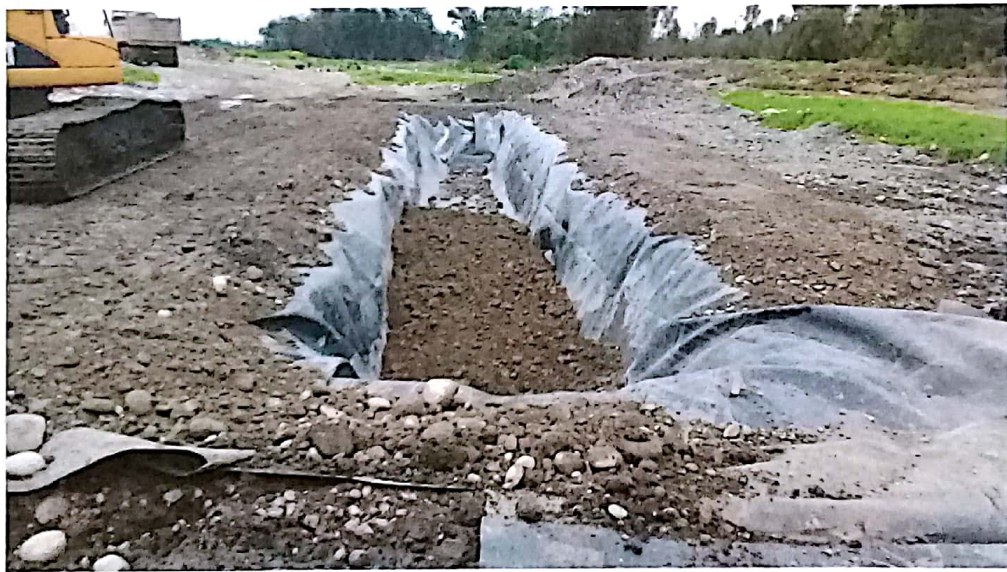
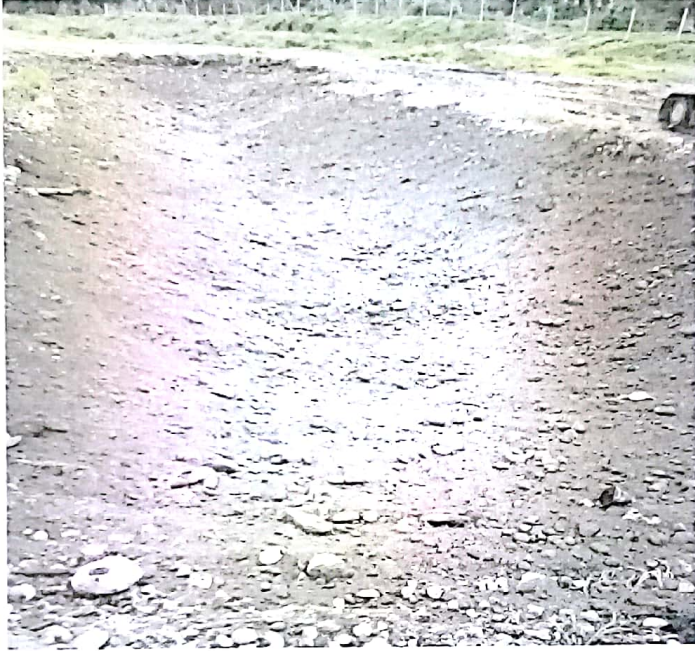
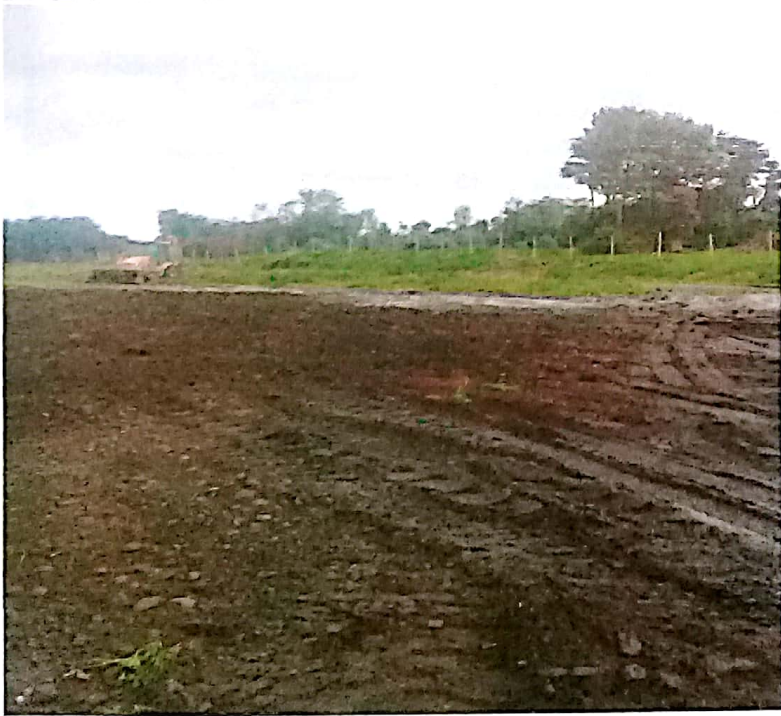
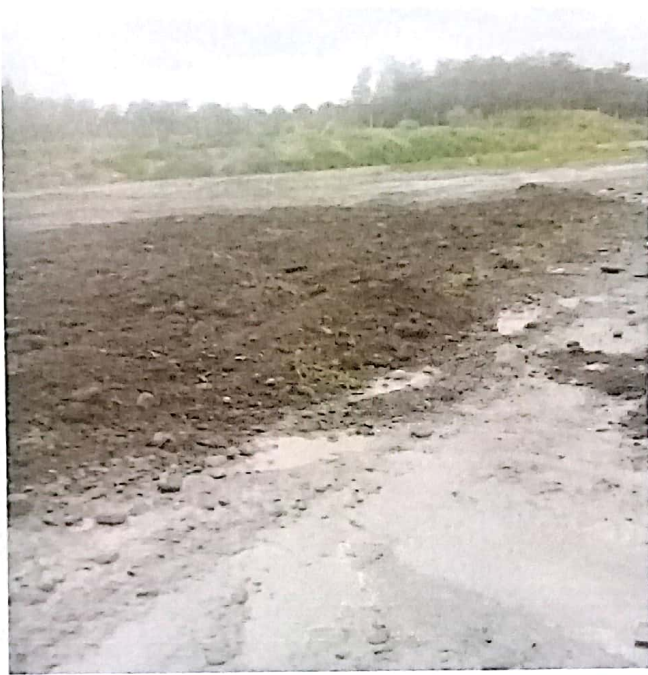
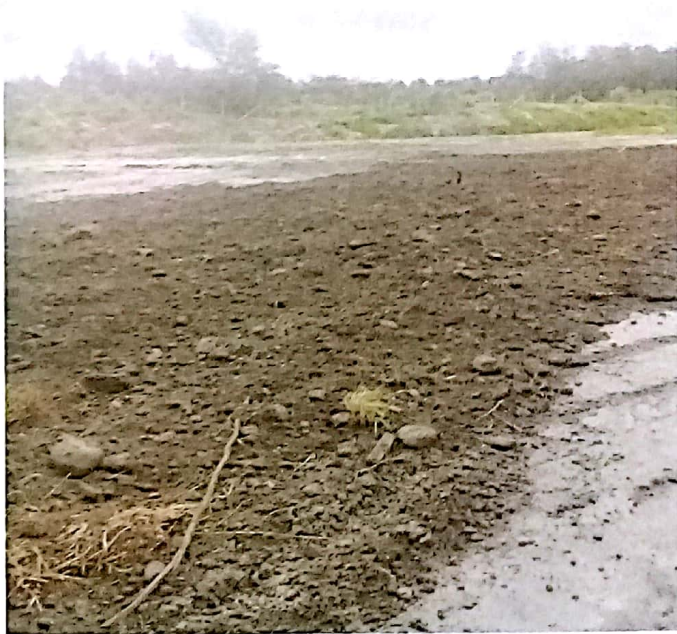
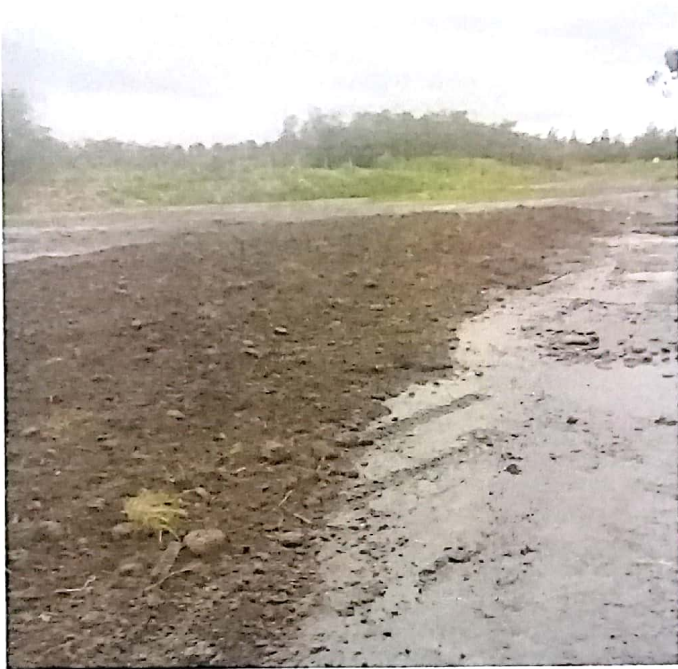
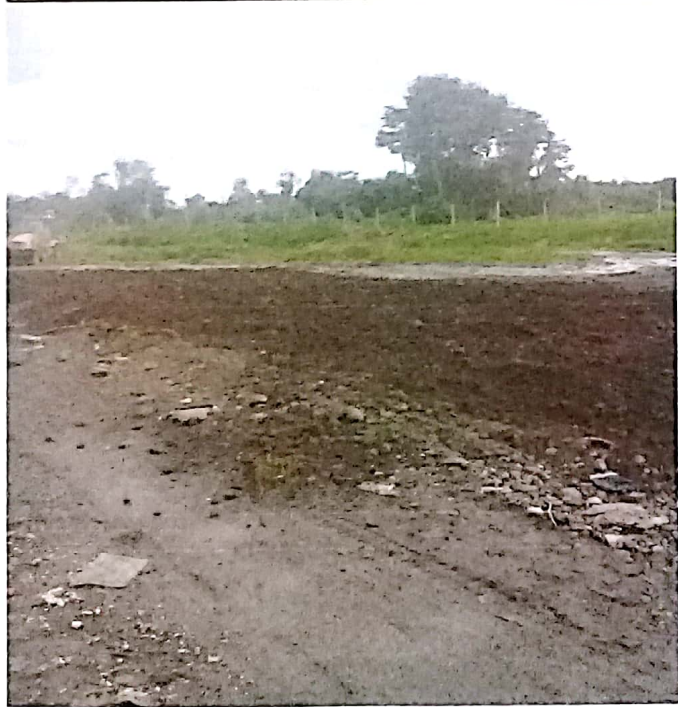
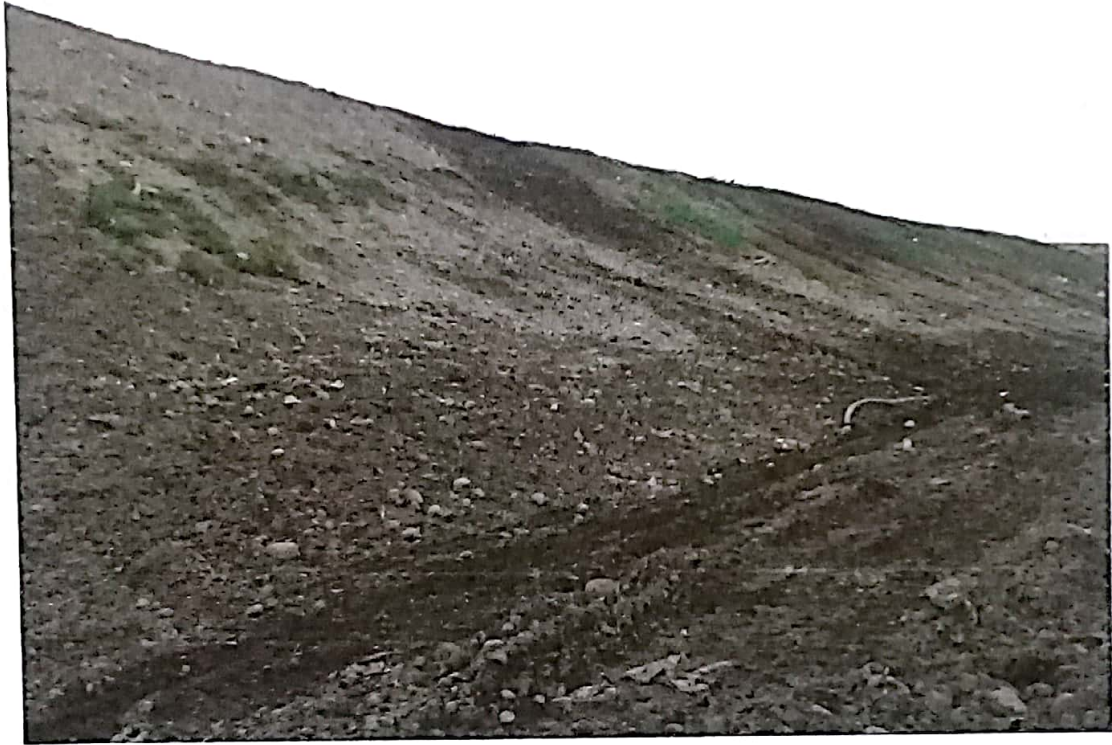
Fotografías Eliminación piscina y cuneta conductora

**Quinta imputación:** Estanque aljibe empleado para la extracción del lixiviado desde la piscina de acumulación no es estanco, debido a que se evidencian filtraciones las cuales contaminan el suelo generando infiltración y focos de insalubridad.

La situación observada corresponde a una situación temporal, toda vez que se procedió a reperforar la zona donde se encontraba el estanque que conducen los líquidos de ese sector. Para ello, se construyó una pequeña piscina de 15 metros de largo por 2 metros de ancho

La fotografía muestra la cuneta a través de la cual se condujo hasta la piscina de contención temporal. Tanto la cuneta como la piscina ya fueron eliminadas y se presentan fotografías tanto de su construcción como una vez eliminadas.

y 1,5 metros de fondo la que se impermeabilizó. Lo anterior con el objeto de evitar todo daño ambiental y para que exista un control mientras se terminaba la instalación del estanque. Dicha piscina fue impermeabilizada, tal como se puede observar en las fotografías que se adjuntan. Ahora bien, ese día se procedió a vaciar nuevamente el estanque en la piscina, para que una vez vacío poder llevarlo a la maestranza para su reparación. Con posterioridad a la visita, que tomo toda la jornada de la tarde, se procedió a traer otro carro para retirar el líquido y llevarlo al estanque del evaporador, con lo cual se evitó que las filtraciones fueran mojando el trayecto desde la piscina hasta el estanque del evaporador.

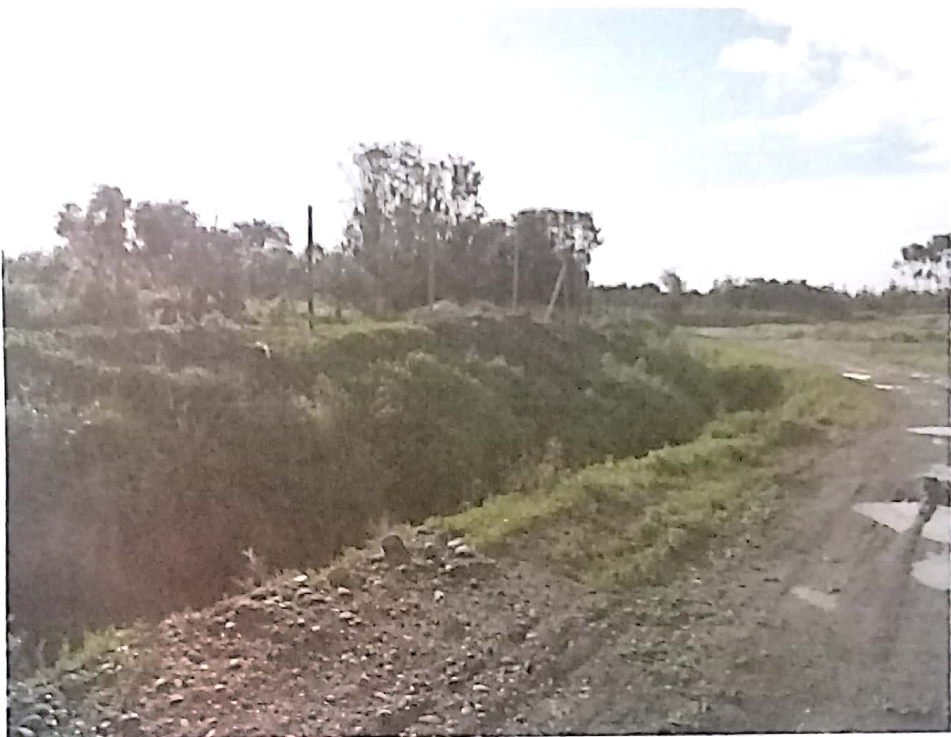
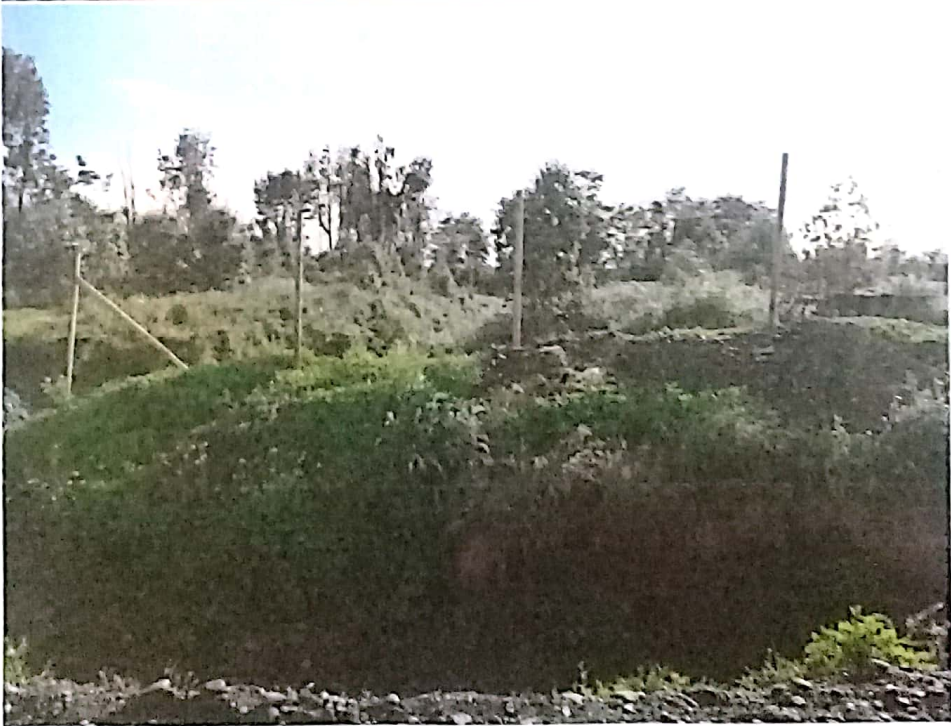
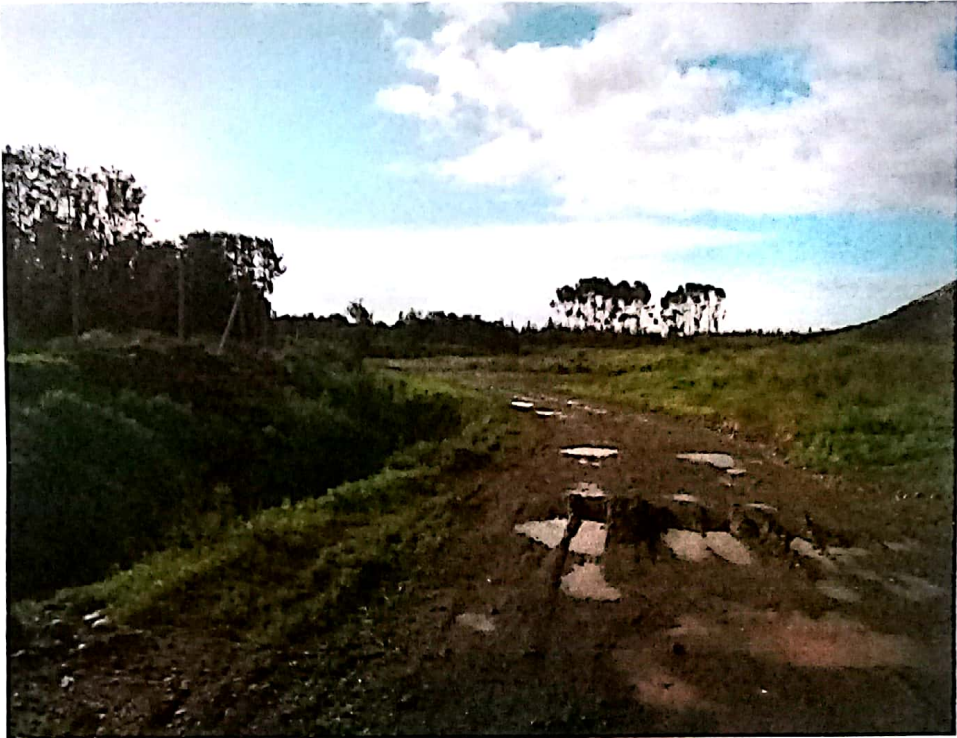
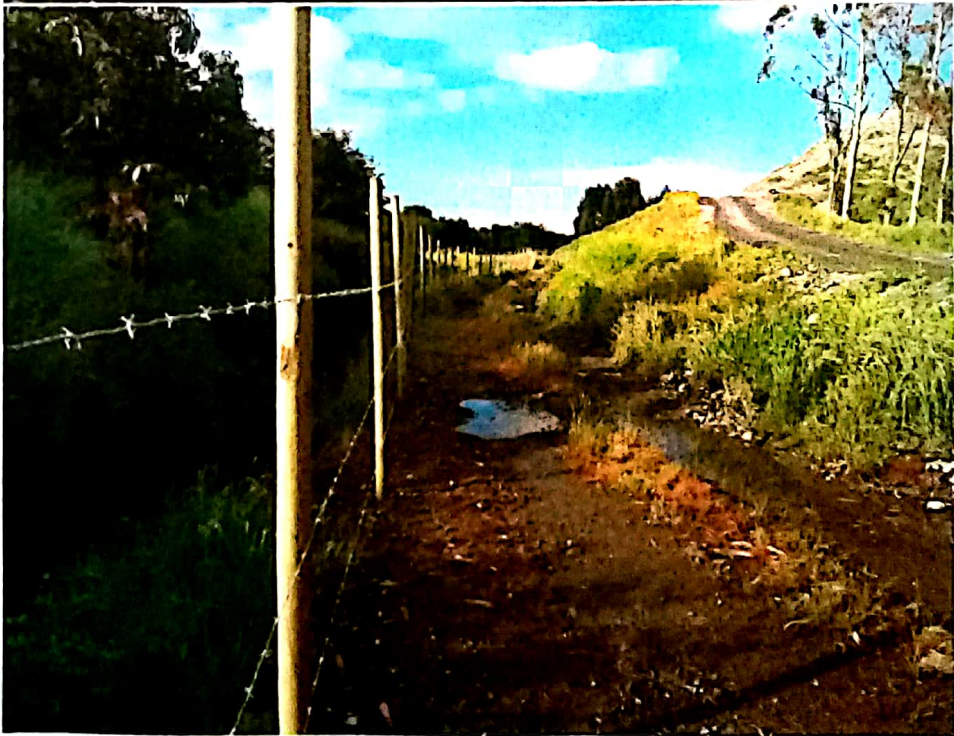
En cuanto al cerco este efectivamente tiene tramos donde está ausente o se ha deteriorado.

Sin embargo, ello fue inmediatamente restablecido, tal como se presenta en las fotografías siguientes.

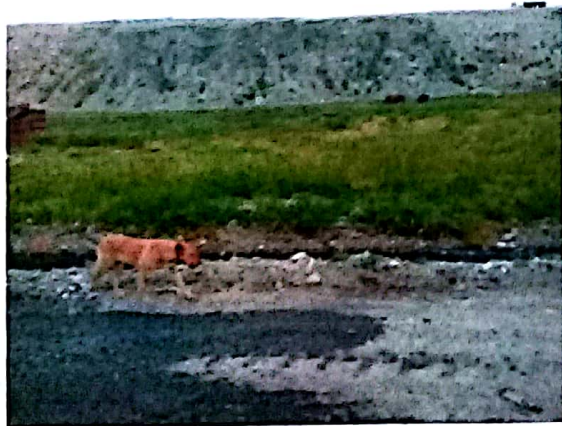
Fotografía A: animales en el predio

Además, como se puede observar en la fotografía tomada por la Autoridad Sanitaria, y presentada como medio de prueba, los caballos se encuentran a un costado del vertedero, pero no en el frente de trabajo o en zonas de la masa de residuos; sino que están pastando en el sector aledaño.

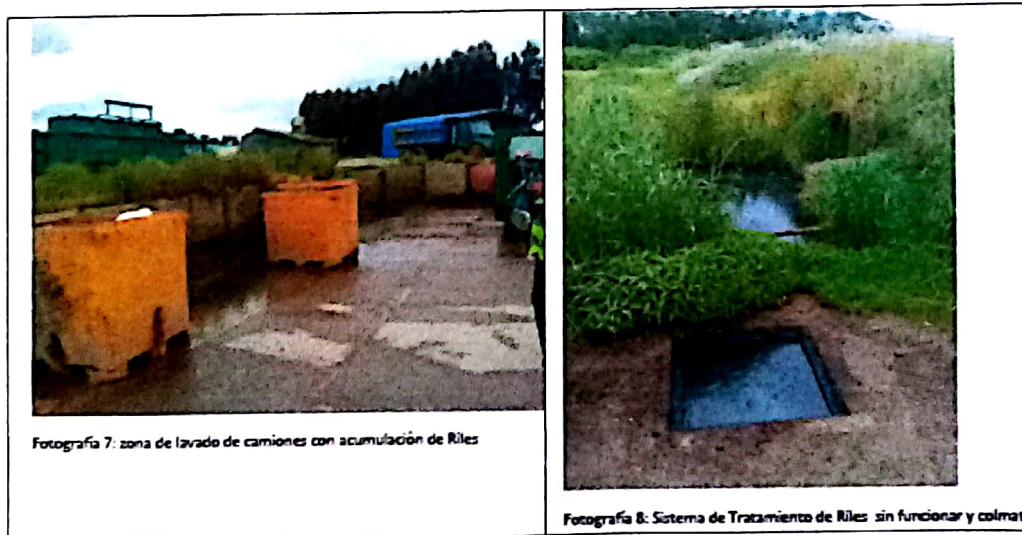
**Décima segunda imputación:** En zona de lavado de camiones, el sistema de tratamiento de Riles se encuentra colmatado y no operativo, anegando el sector con Riles.

No es efectivo, lo señalado en el Acta de Fiscalización: El sistema está operativo y no colmatado, sino que se había lavado y a continuación se procede a aspirar con bomba para su acopio en el estanque, desde donde es llevado para su evaporación.

En las fotografías se puede observar claramente que el agua existente esta adentro sobre la loza de del patio de lavado; es lógico que mientras se esta lavando exista agua en dicha loza, la cual tiene pendiente justamente hacia el punto donde se encuentran los Bins donde se depositan solidos que se generen en el lavado.

En la foto de la derecha se observa la cámara primaria y a continuación la piscina de contención, desde donde la bomba aspira el líquido para llevarlo al estanque para su posterior envío a evaporación.

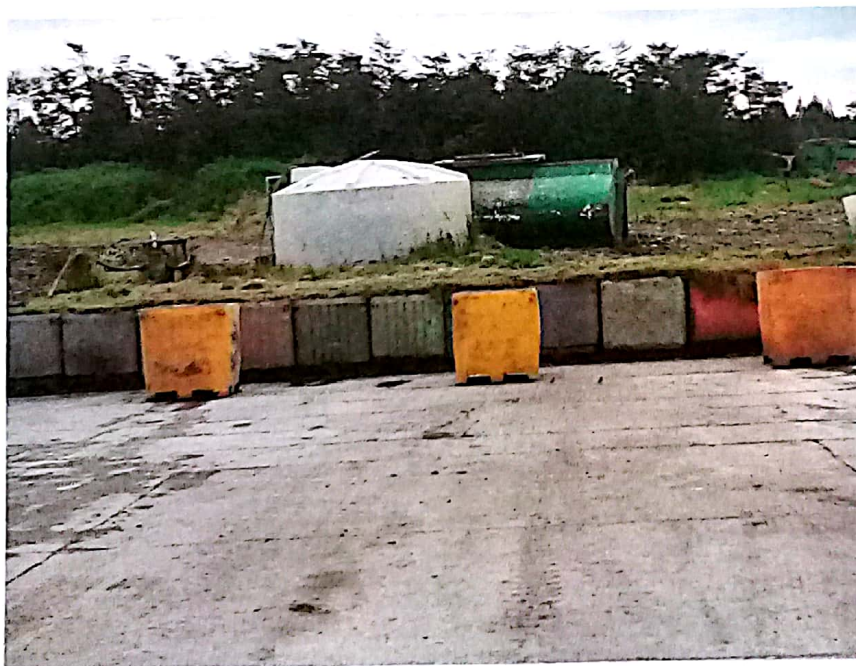
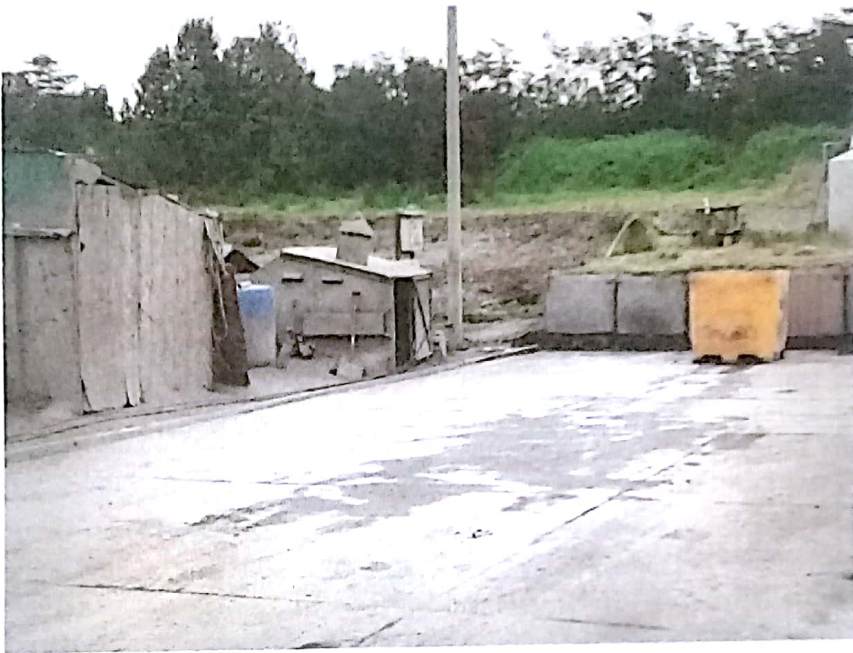
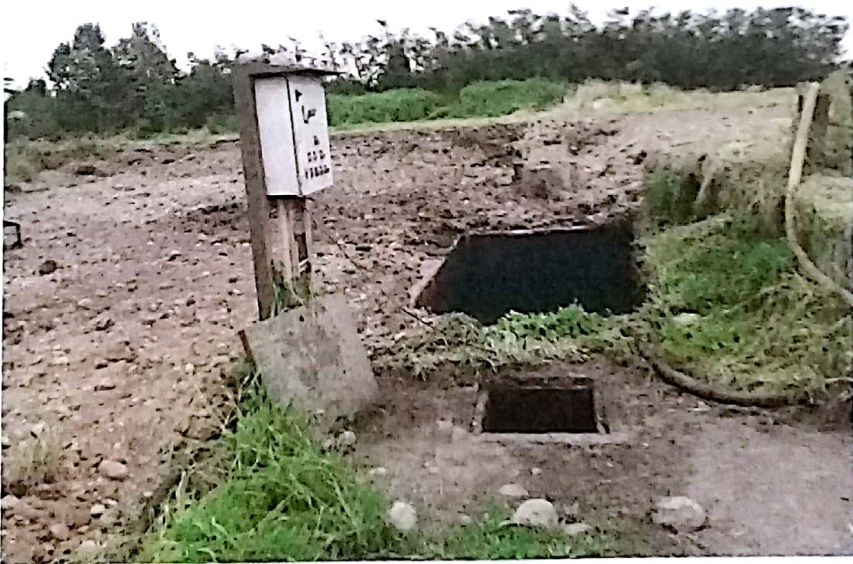
Lo único que ocurre y que puede llevar a una imagen menos apta es que no se había cortado el pasto y matorrales que crecen a su alrededor; razón por lo cual se procedió inmediatamente a hacerlo y las fotografías de ello se llevaron el día 13 de diciembre a la Autoridad Sanitaria ( en la mañana del día siguiente a la fiscalización) cuando concurrimos, de acuerdo a lo indicado por los fiscalizadores, a firmar el acta la cual no se pudo firmar porque nos indicaron que todavía no la tenían lista y que volviéramos al día siguiente.

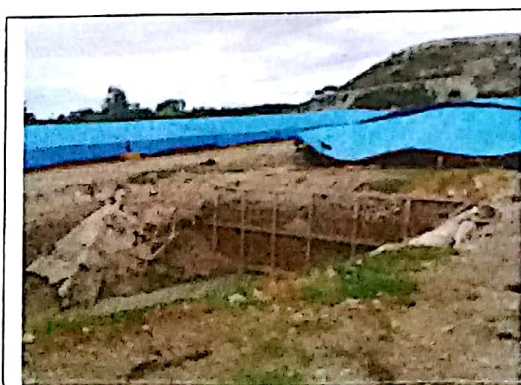
**Decima tercera imputación:** En sector de zanjas de lodos se constata que la impermeabilización de estas se encuentra en mal estado, haciendo que estas no sean estancos de acuerdo a lo aprobado en el proyecto original. Además, la cubierta de estas también se encuentran deterioradas provocando la hidratación de lodos por incorporación de aguas lluvias al interior de las zanjas.

Fotografía 5: Zanja 4 con techo en mal estado.

Todas las zanjas se encuentran con su contenido bajo las zonas de deterioro y están en proceso de vaciado para su reparación. En cuanto a los techos, estos se retiran para el proceso de vaciado, si bien algunos presentan deterioros, deben comprender que su reparación no es instantánea.

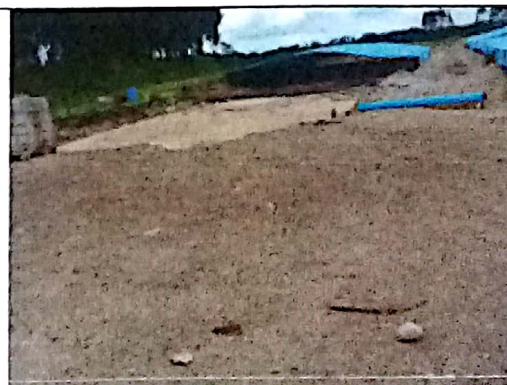
Fotografía 6: Zanja 1 con techo en mal estado.
