**ALEJANDRO KAPPES ASENCIO**, ingeniero ambiental, gerente de desarrollo de la sociedad **REXIN S.A.**, y en representación de esta última, ambos con domicilio para estos efectos en Benavente 511 oficina 505, Puerto Montt, a Ud. con respeto digo:

Que por el presente acto, vengo en formular los descargos en relación al **Acta de Fiscalización N° 21378** de fecha 12 de diciembre de 2017 que fuera notificada a mi parte, el 14 de diciembre del año en curso, en atención a los argumentos que se expondrán:

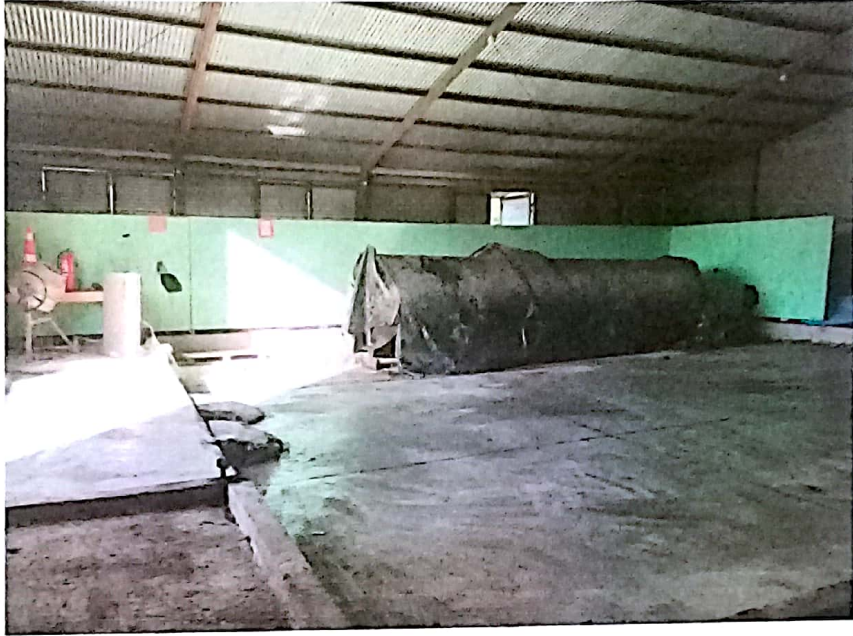
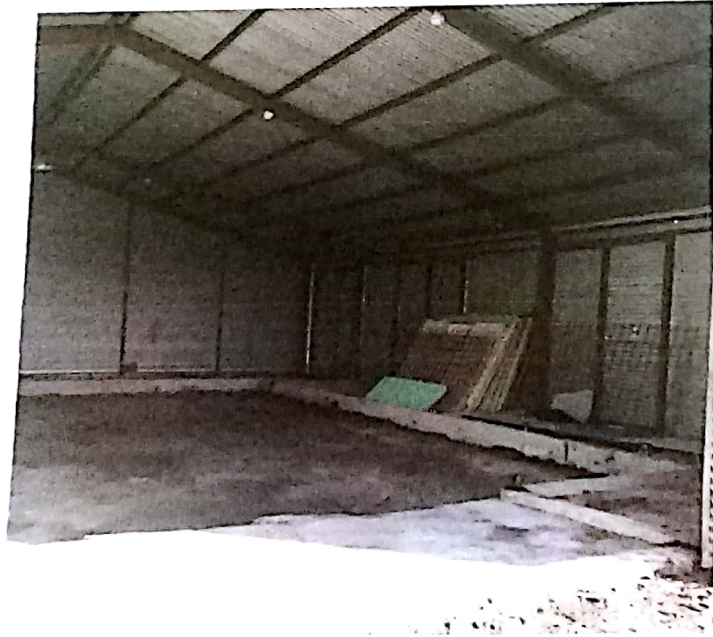
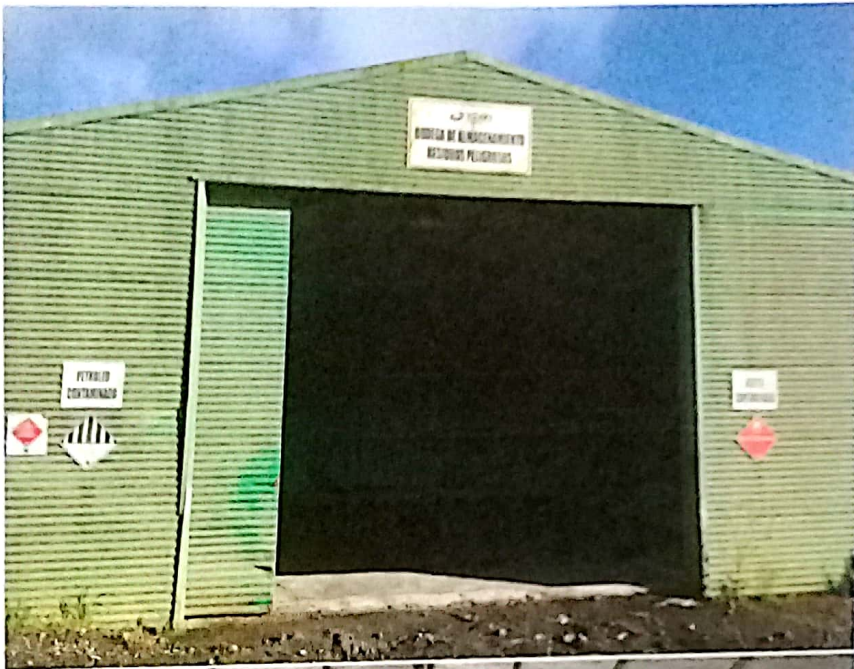
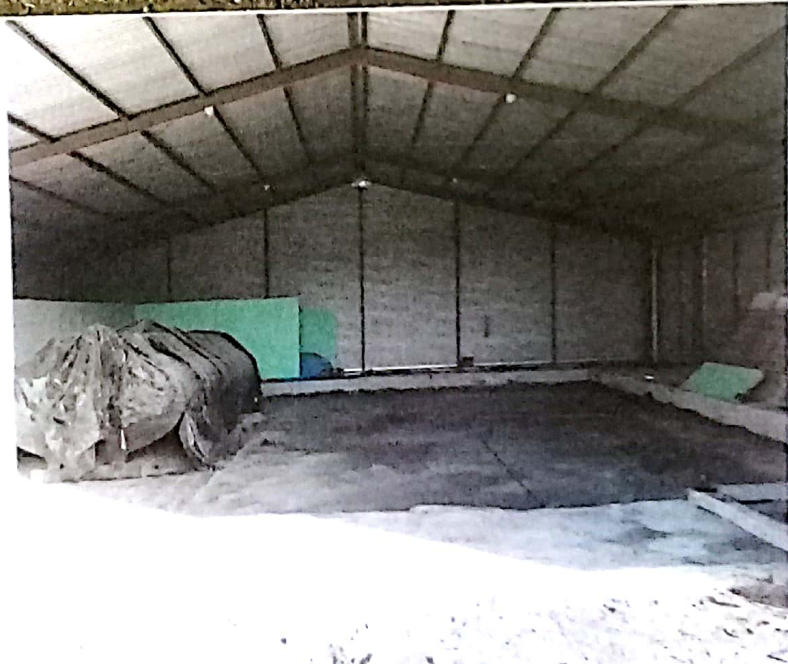
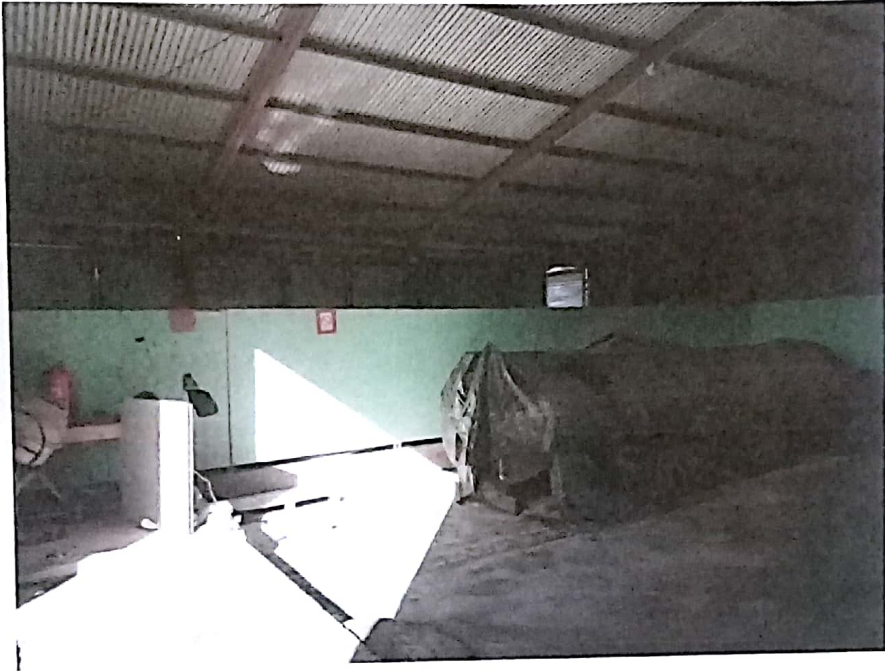
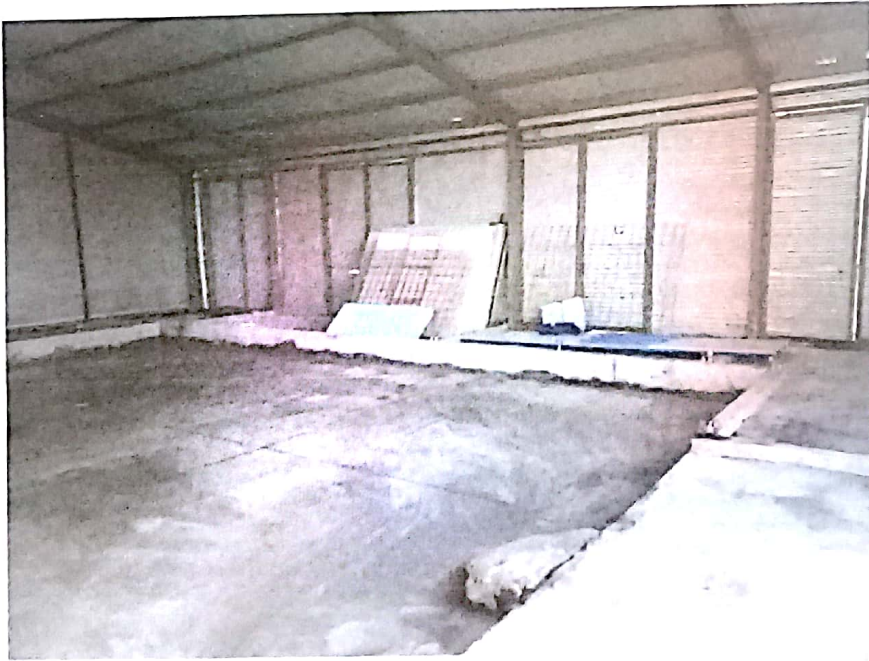
**Décima sexta imputación.** En bodega Respel se constata que esta no se encuentra operativa, sin embargo, aún existen residuos peligrosos.

Dado que no se nos envió fotografía solicitadas al respecto, suponemos que se refieren a manchas de aceite que existían al interior de la piscina de contención, donde se ubica el estanque, y cuyo objetivo es justamente ese. Es decir, está diseñada para que su capacidad pueda contener al menos hasta un 30% de la capacidad del estanque, según la normativa. Pues bien, se procedió aplicar dispersante destructor de hidrocarburos dejando limpio el interior de dicha piscina tal como se observa en las fotografías.

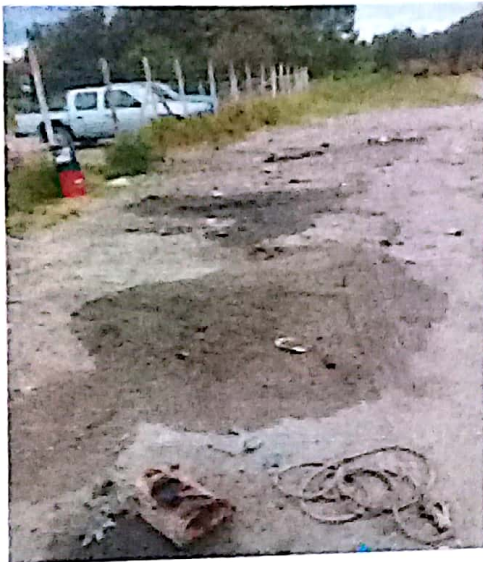
Fotografía9: derrame de aceites y envases de RESPEL

La zona que grafica la fotografía es de estacionamiento de camiones y máquinas (externos e internos) y corresponde a manchas de hidrocarburo que se deben haber generado producto de que algún vehículo que se estacionó presentaba alguna filtración. Se procedió a limpiar aplicando dispersante y raspando con máquina, eliminando dicha mancha tal como se puede observar en la fotografía.
