Informe pericial derivado de visita a terreno asociada a la
infracción N°9 contenida en la RES. EX N°1/F009-2018 de la
SMA

Proyecto Mina Cardemilla
Sociedad de Exploración y Desarrollo Minero EXPLODESA
Región de Valparaíso

Preparado para EXPLODESA
Agosto de 2019

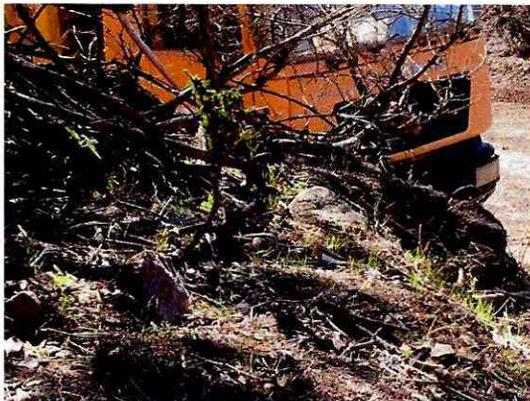
Figura 2. Ejemplares de *P. chilensis* identificados en terreno en conjunto con profesionales de la SMA y CONAF

1. Se registró la presencia de ejemplares de *Porlieria chilensis* (guayacán) en sectores no intervenidos del Proyecto, en ubicaciones coincidentes con las coordenadas señaladas en el censo de *Porlieria chilensis* (guayacán), indicadas en el Informe Técnico denominado "Reparabilidad de daño la flora vegetación en el área del proyecto Mina Cardemilla". Estos ejemplares se encuentran en general en un buen estado sanitario, registrándose en algunos de ellos floración abundante en etapas tempranas y otras más desarrolladas (Figura 2). Aun cuando se verifica en algunos ejemplares depositación de material particulado, no se observa necrosis foliar ni pérdida de follaje de manera significativa que pudiera señalar un estado alterado de sanidad generalizada. De igual forma, se identificó un ejemplar cercano a uno de los caminos del proyecto de escaso desarrollo, o bien con un desarrollo limitado potencialmente por la acción de ramoneo.

Ejemplar con evidencia de ramoneo

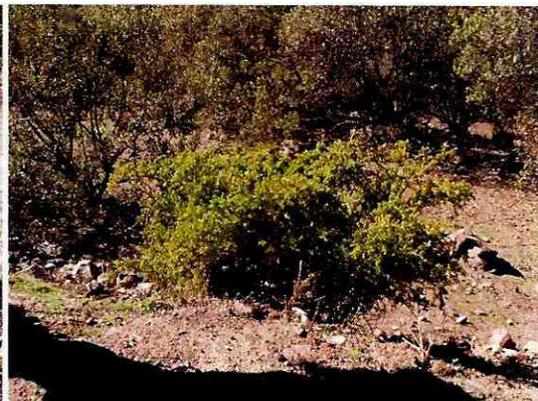
Ejemplar sano creciendo al costado del camino

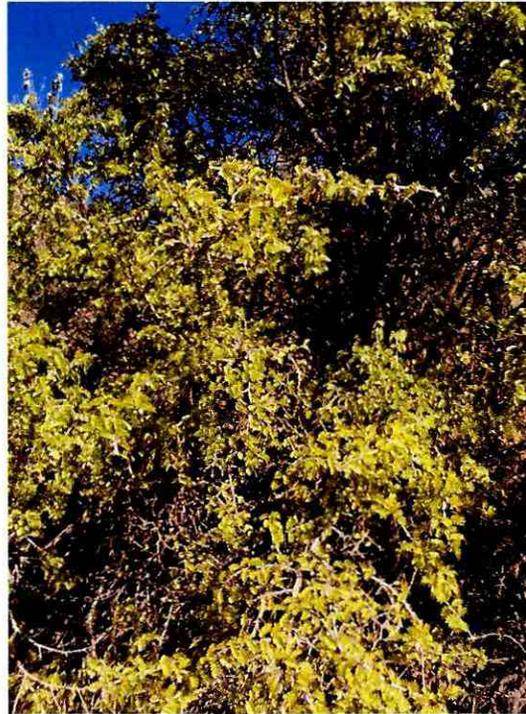
Figura 2. Ejemplares de *P. chilensis* identificados en terreno en conjunto con profesionales de la SMA y CONAF

Ejemplar en etapa temprana de floración

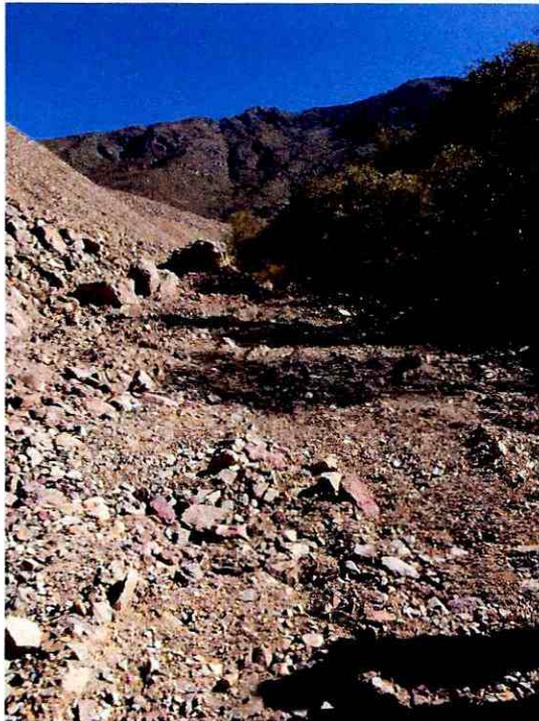
Figura 3. Vista de la estación de análisis "Quebrada Norte"

2. En la estación Quebrada Norte se observó aledaño al botadero de estériles un área en la que se realizó limpieza producto de las acciones comprometidas en el Programa de Cumplimiento y orden de material proveniente de las actividades asociadas al botadero sin presencia de vegetación nativa. Colindante a este sector se pudo apreciar la existencia de bosque nativo de buen desarrollo, con ejemplares arbóreos de más de 5 m de altura, que se observa en general sin intervención asociada a las actividades de limpieza o bien por acciones del depósito de estériles. Se registró algunos ejemplares ubicados al borde de dicha área que recibieron el impacto directo de piedras y rocas, producto de la operación del botadero y que justamente es parte de la infracción N°2, por ende forma parte de las acciones comprometidas en el Programa de Cumplimiento, en particular, las Acciones N° 5, 6, 7, 8 y 9 de dicho instrumento, aprobado mediante Res. Ex. N° 12/Rol F-009-2018, de 12 de febrero de 2019.

Vista general de quebrada post limpieza

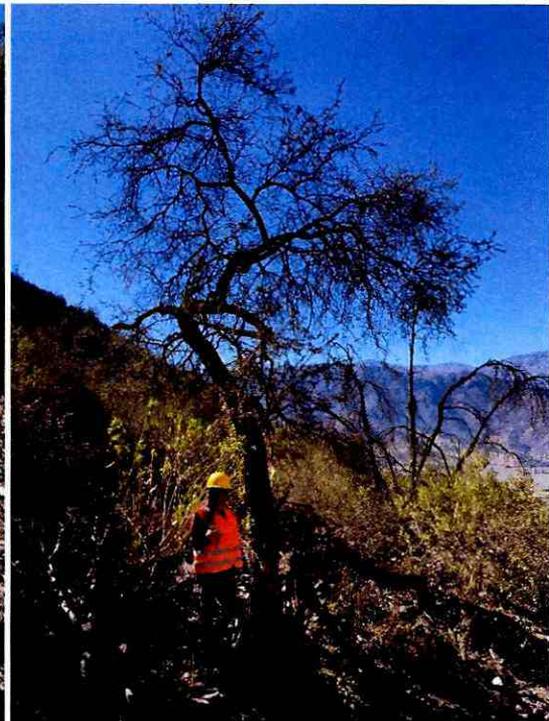
Ejemplar de espino de mas de 5 m de altura

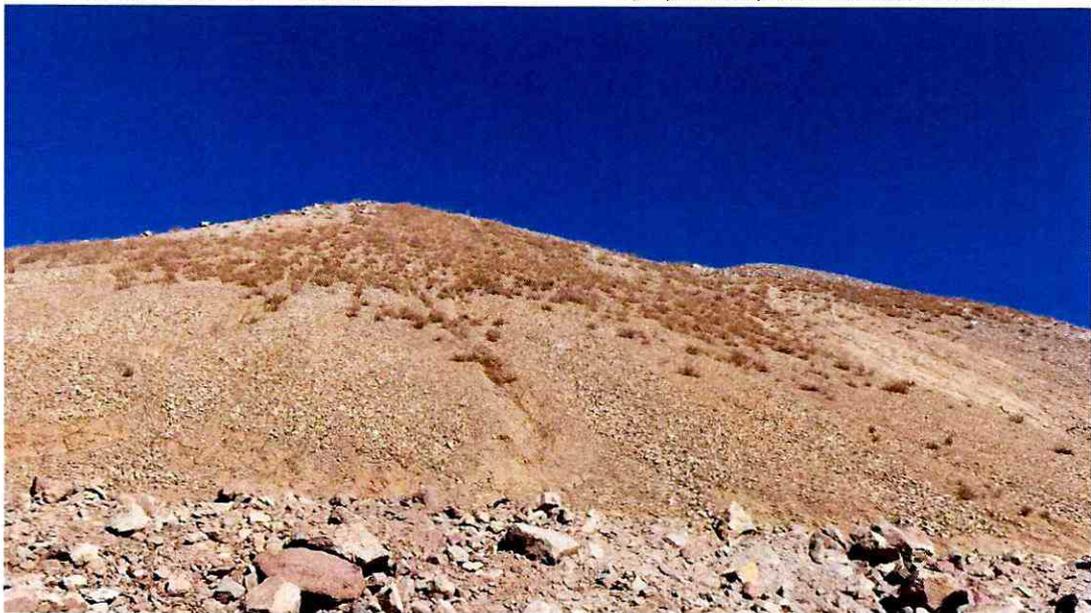
Estas formaciones aledañas no intervenidas son fuente de propágulos para proyectar incluso la posibilidad de restauración pasiva, ejemplo de aquello es el repoblamiento natural que se observa en algunos sectores del botadero de estériles.

Vista general del botadero de estériles con presencia de vegetación natural en etapa de colonización

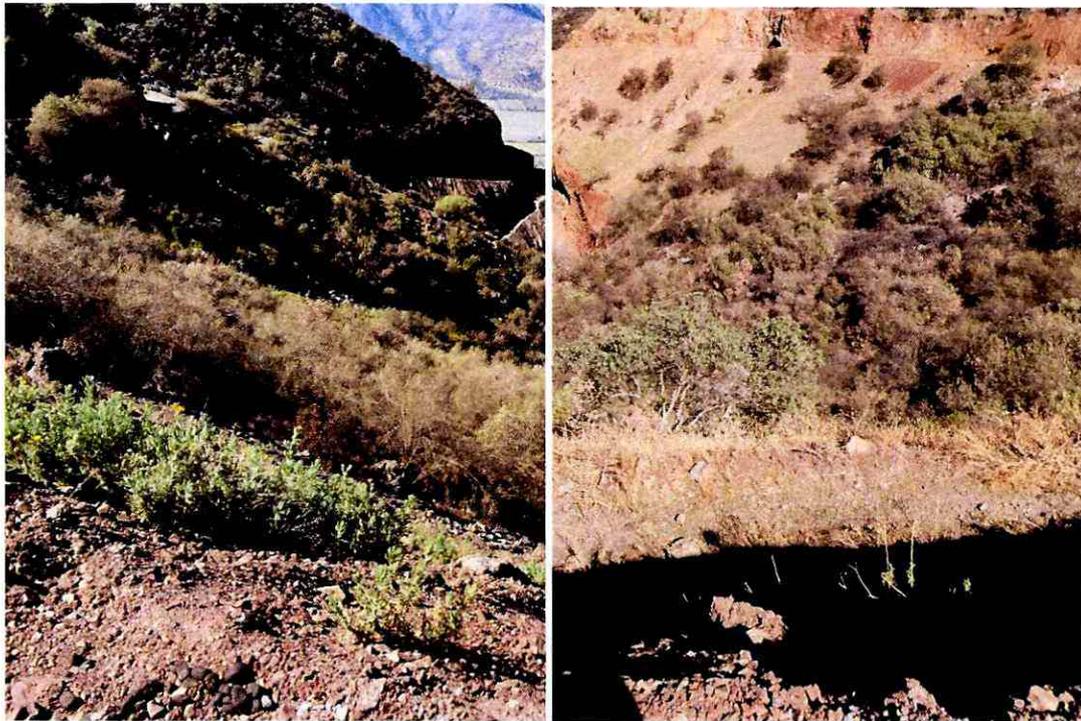
Figura 4. Vista de la estación "Mirador rajo lumbrera"

3. En la estación Mirador rajo lumbrera se pudo observar de una manera global la extensión de las obras asociadas y se recorrieron caminos no aprobados por la RCA N° 242/2008, verificando la ausencia de vegetación nativa en dichas obras. De igual forma se logró observar la vegetación nativa colindante a este sector, verificando la presencia de bosques nativos de preservación asociados a ejemplares de *P. chilensis* y otros sectores presumiblemente correspondientes a matorrales xerofíticos en buen estado sanitario. Si bien por razones de seguridad (alta pendiente y presencia de taludes), no se realizó un recorrido al interior de formaciones vegetacionales colindantes a las obras, éstas se observaron en condiciones normales a la fecha, sin signos evidentes de un deterioro por las acciones del Proyecto (Figura 4).

Vegetación aledaña a sectores de obras

La presencia de elementos de singularidad ambiental y de importancia para la biodiversidad descritos en el área del Proyecto, hacen recomendable la realización de un plan de restauración que permita reponer los servicios ecosistémicos afectados por las obras no contenidas en la RCA N° 284/2008. En virtud de las condiciones abióticas presentes en el área analizada, resulta aconsejable identificar al interior del Sitio Prioritario o bien, en áreas aledañas a éste, sectores degradados en los cuales sea posible implementar acciones de reparación compensatoria, orientadas a favorecer o recuperar los servicios ecosistémicos claves que se vieron afectados por las obras del Proyecto.
