CUMPLE LO ORDENADO; ACOMPAÑA PROGRAMA DE CUMPLIMIENTO

ANEXO 1
Programa de Cumplimiento
ROL D-036-2019

DESCRIPCIÓN DE LOS EFECTOS EN EL COMPONENTE FLORA Y FAUNA, PRODUCTO DE LA EJECUCIÓN DE OBRAS DE CONSTRUCCIÓN DE LÍNEA DE TRANSMISIÓN ELÉCTRICA SOTERRADA DE GENERAL LAGOS

INFORME DE INSPECCIÓN ARQUEOLÓGICA

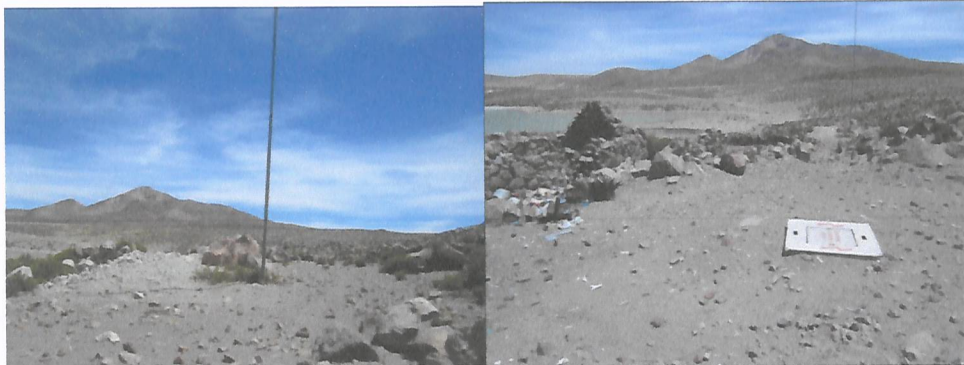
Fotos 2 y 3. Pararrayos ubicado en el hábitat de las vizcachas y en el trayecto del soterramiento de cables, la tapa de cemento indica "Alta tensión, peligro de muerte".

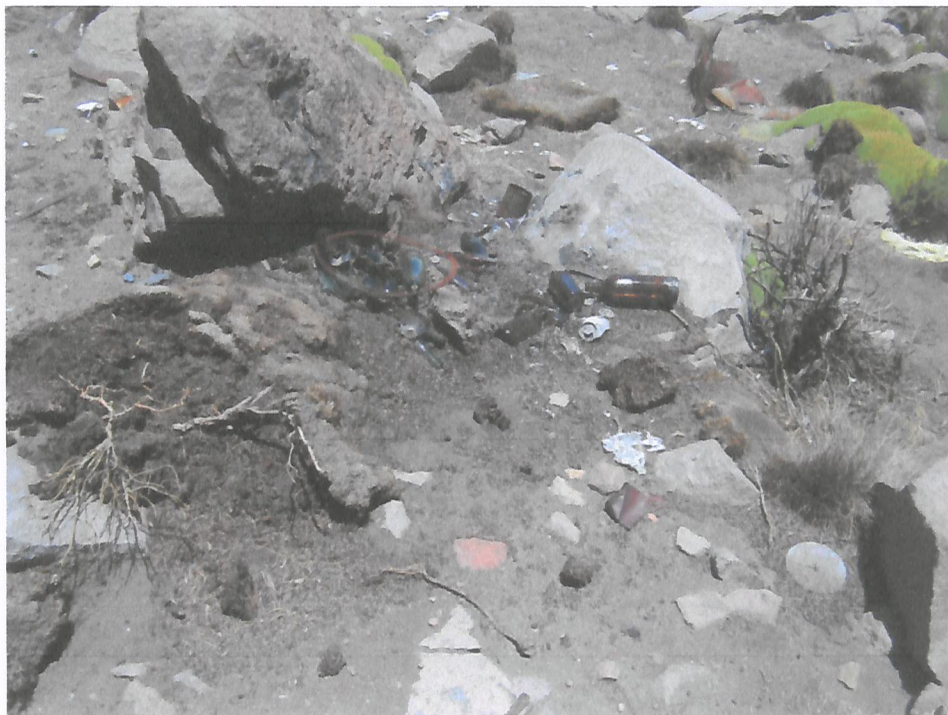
Foto 7. Llareta quemada y basura

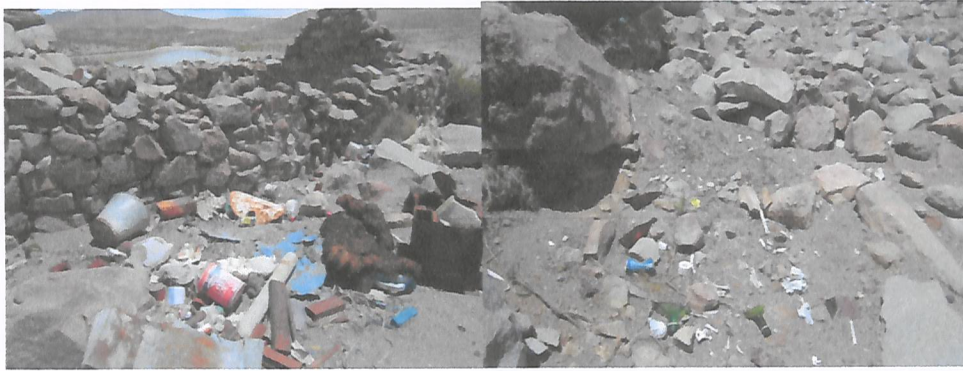
Fotos 8 y 9. Basura al lado de una pirca y otra en el sector de las vizcachas.

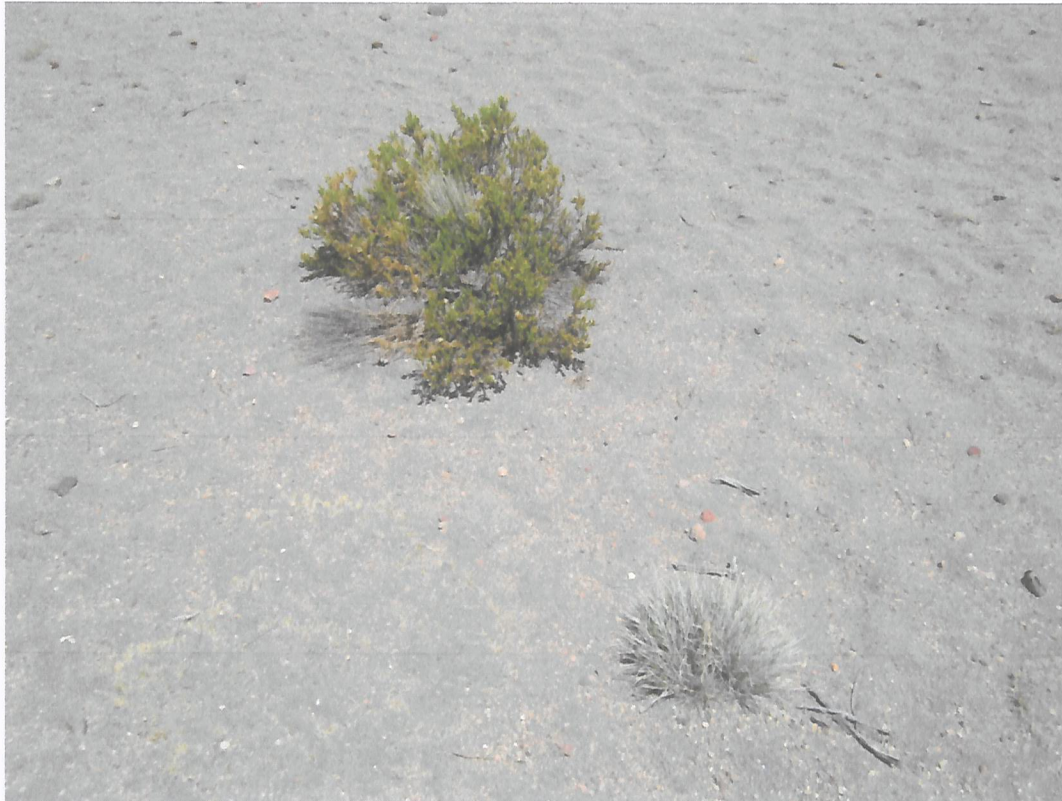
Los ejemplares de *Werneria aretioides*, son pocos y cloróticos, enterrados en la arena, se visualizaron en estos últimos 300 m del soterrado. En las fotos se presenta un ejemplar que está deslindado anteriormente, entre estacas formando un triángulo, con una distancia de un metro. Considerando y redondeando a un metro cuadrado, habría un ejemplar en 100 m², por lo tanto el cálculo se traduciría en 6 ejemplares en los 600 m² del soterramiento de cables eléctricos. Es posible que el aspecto clorótico, se deba a la arena de la laguna que avanza por la zona.

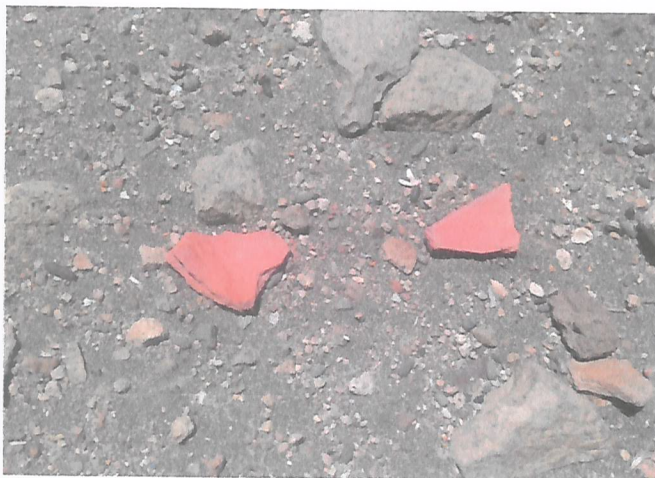
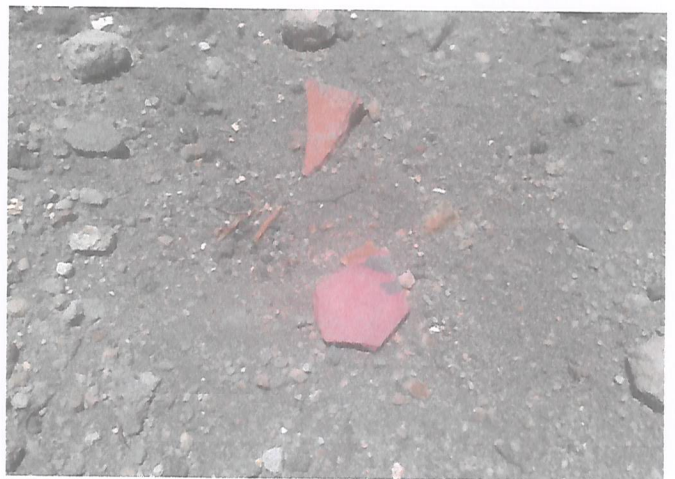
Fig.8 Fragmento de cerámica asociados a Estructura LEP-03 afectada por obras de excavaciones del proyecto.

Por su parte, durante la visita además se dio cuenta que la remoción del subsuelo, especialmente en torno a la estructura LEP-03, provocó el surgimiento de conjuntos de fragmentos de cerámicas de origen prehispánico e histórico. Esta Situación permite suponer la existencia de posibles depósitos arqueológicos bajo la superficie del área intervenida.

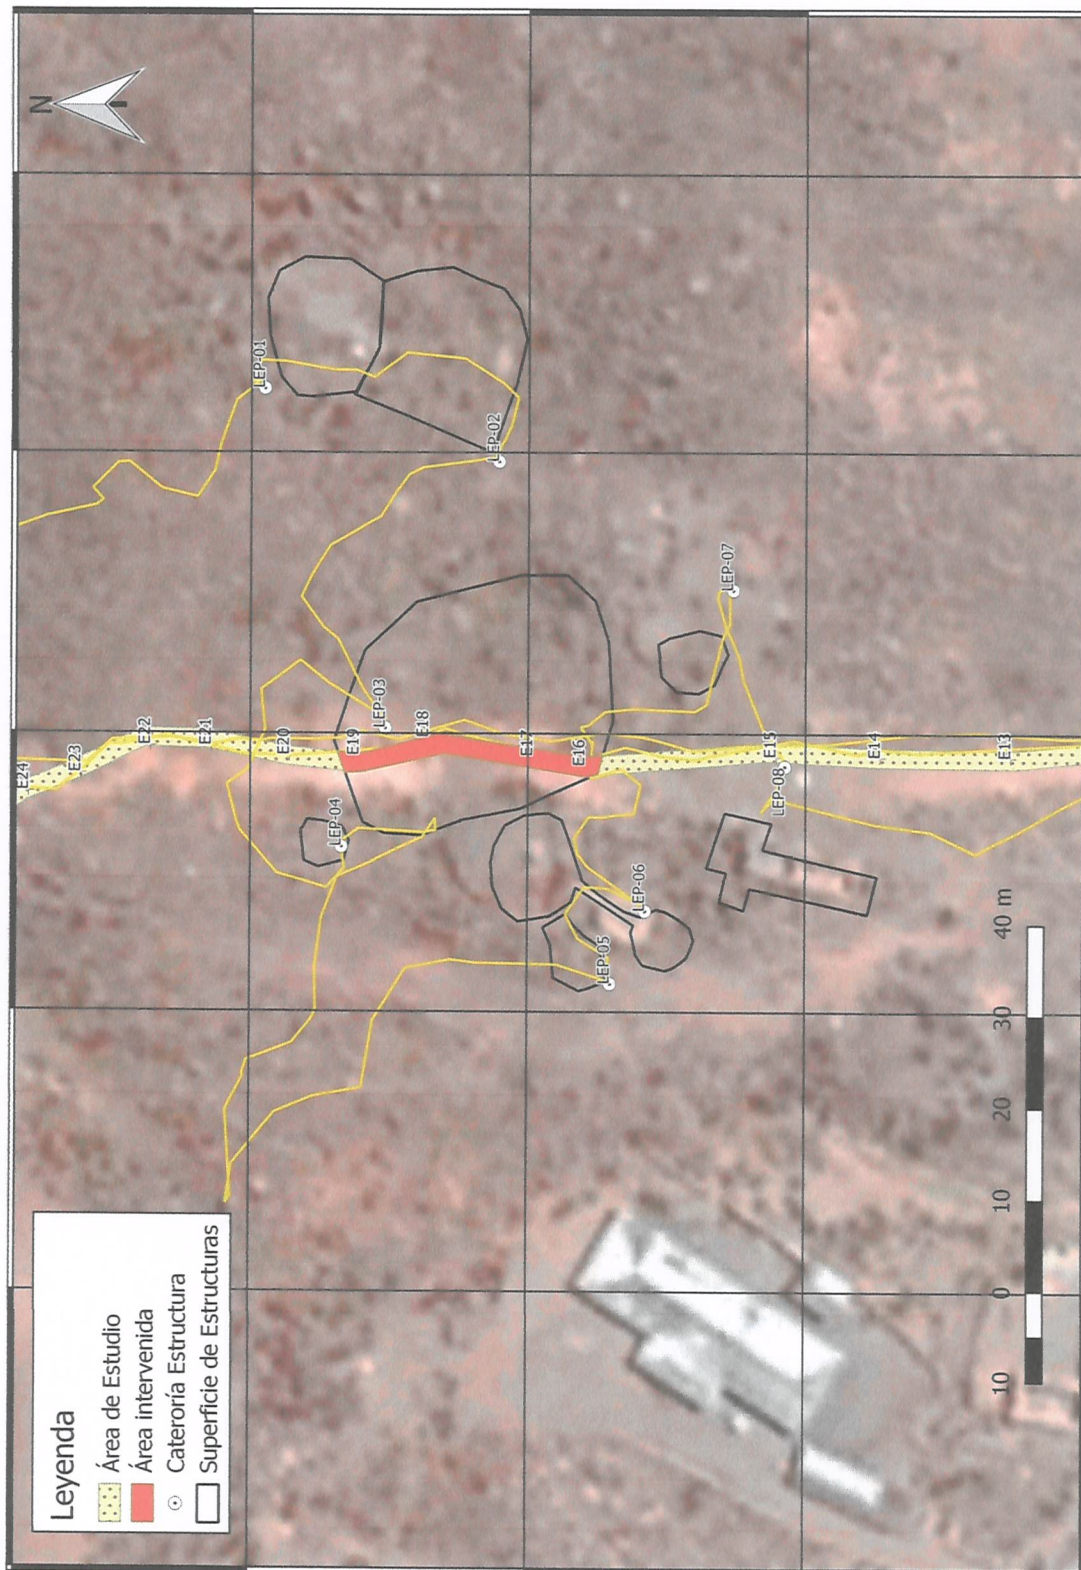
En cuanto a la afectación del patrimonio arqueológico, durante la inspección realizada, se dio cuenta de la afectación del registro LEP-03. Para definir tal situación, se realizó un levantamiento planimétrico mediante el uso de un GPS Geodesimal de alta precisión (16 MM error) para así dimensionar la afectación producida, desde una planimetría a escala.

Fig. 9 Planimetría hallazgos arqueológicos registrados en campaña de prospección Arqueológica.
 En rojo se señala área de intervención de la Estructura LEP-03.

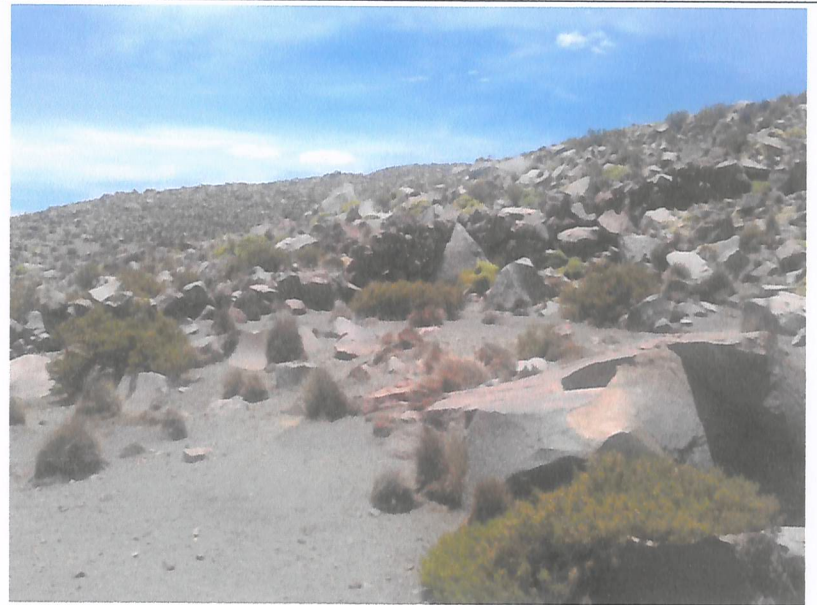
UTM DATUM WGS 84 Polígono: Faja Izquierda Registró: MNA Fecha Registro: 24-10-2019

Categoría: Estructura
 Coordenadas: 19 k 471757 7987601
 Altitud: 4421093
 Precisión GPS: 1 m
 Cronología: Prehispánico/Histórico
