CUMPLE LO ORDENADO; ACOMPAÑA PROGRAMA DE CUMPLIMIENTO

ANEXO 1
Programa de Cumplimiento
ROL D-036-2019

DESCRIPCIÓN DE LOS EFECTOS EN EL COMPONENTE FLORA Y FAUNA, PRODUCTO DE LA EJECUCIÓN DE OBRAS DE CONSTRUCCIÓN DE LÍNEA DE TRANSMISIÓN ELÉCTRICA SOTERRADA DE GENERAL LAGOS

PROYECTO: CONSTRUCCIÓN ELECTRIFICACIÓN SING COMUNA DE GENERAL LAGOS

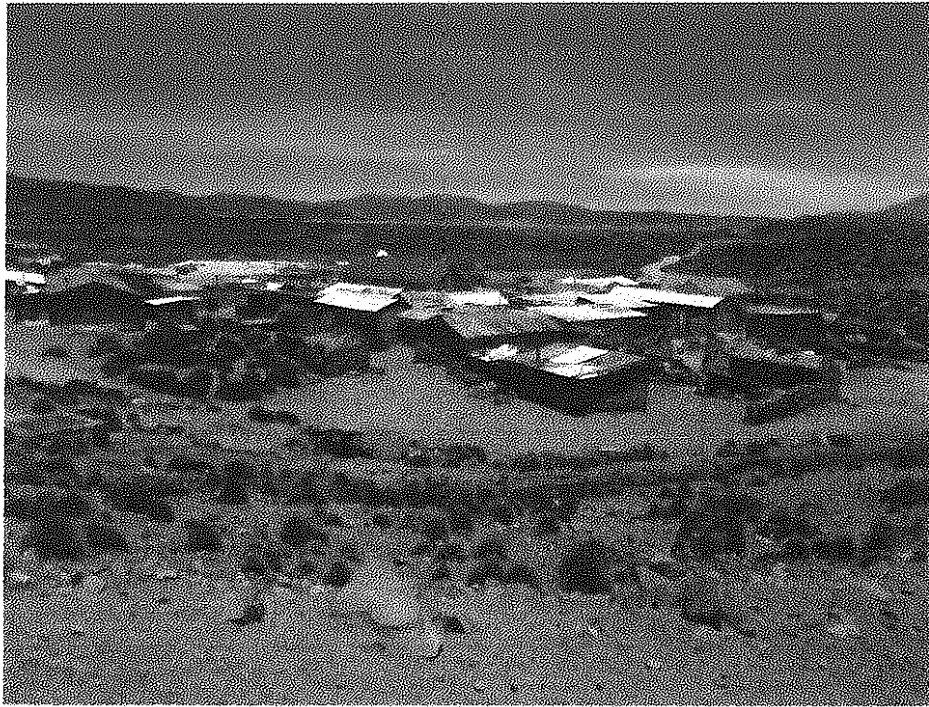
A ello, se debe agregar que la zona donde se encuentra el Poblado de Parinacota, sufre de un clima extremo con tormentas frecuentes, por lo tanto la caída de estos cables en el poblado, podría causar graves daños, de hecho los pobladores instalaron un pararrayos en el hábitat de las vizcachas, lo que produjo una fragmentación del hábitat, su instalación fue con anterioridad al proyecto de electrificación (ver foto 1, 2 y 3).

Foto 1. Poblado de Parinacota, foto tomada desde el lugar de soterramiento de cables, la distancia entre el poblado y el soterramiento es aproximadamente unos 50 m.

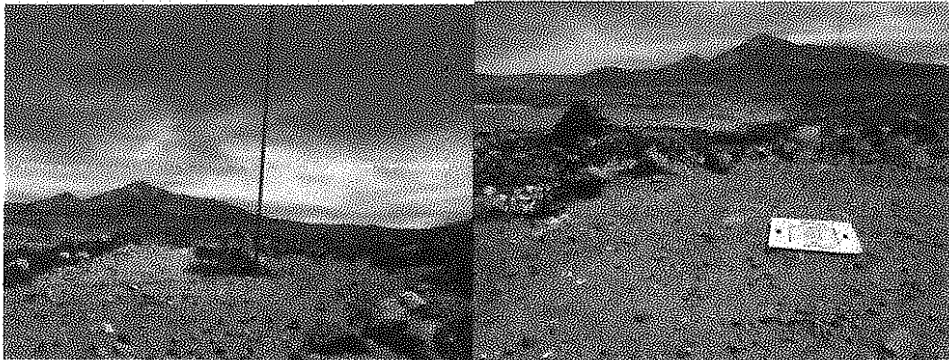
Fotos 2 y 3. Pararrayos ubicado en el hábitat de las vizcachas y en el trayecto del soterramiento de cables, la tapa de cemento indica "Alta tensión, peligro de muerte".

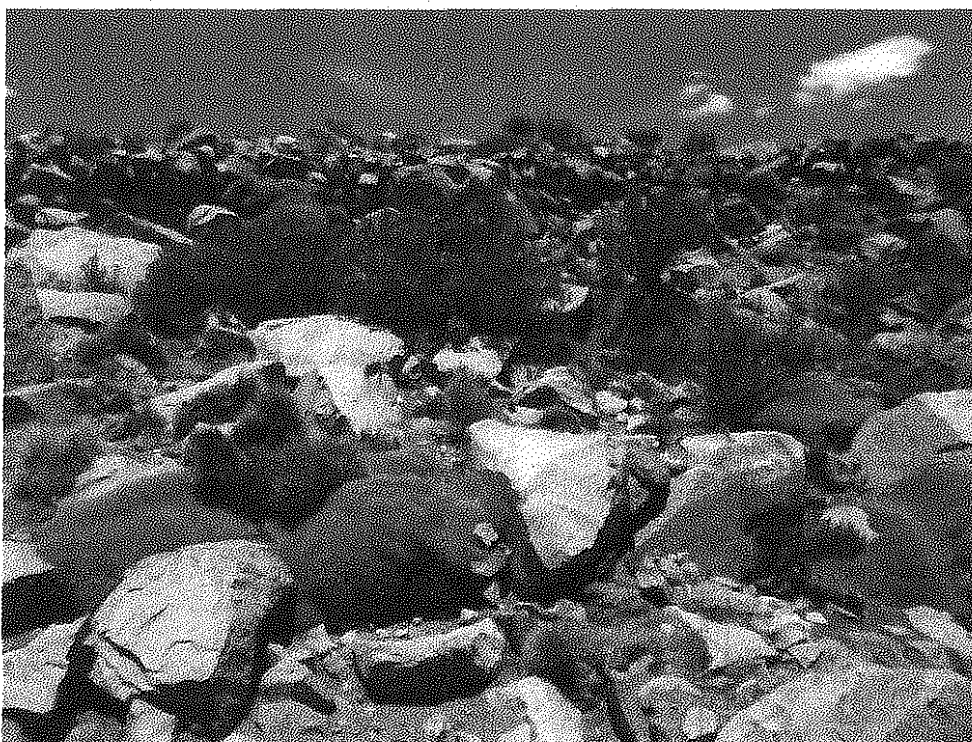
Foto 4.

b) No se vieron llaretas (*Azorella compacta*) destruidas en el lugar del soterramiento ni cercano a éste. Fuera del lugar de soterramiento y más arriba por la ladera, existe una llareta quemada producto de la intervención del hombre, en conjunto con basura preferentemente botellas (ver fotos 7, 8 y 9). Cabe mencionar, que las razones de la quema de llaretas son variadas, desde una fogata para dar calor, hasta para espantar al puma que acecha al ganado. La población de llaretas es abundante en la zona al igual que las otras especies vegetales nativas y características del lugar (ver fotos 4 y 5).

c) Sobre *Festuca orthophylla*, es la especie más abundante del lugar, que con el soterramiento se eliminaron ejemplares, sin embargo por su abundancia no se ve afectada la población (ver fotos 4, 5 y 6).

- a) No se visualizó llaretas, *Azorella compacta*, destruidas en el lugar de soterramiento. La población de llaretas en el lugar es abundante al igual que en toda la zona (ver fotos 4 y 5).

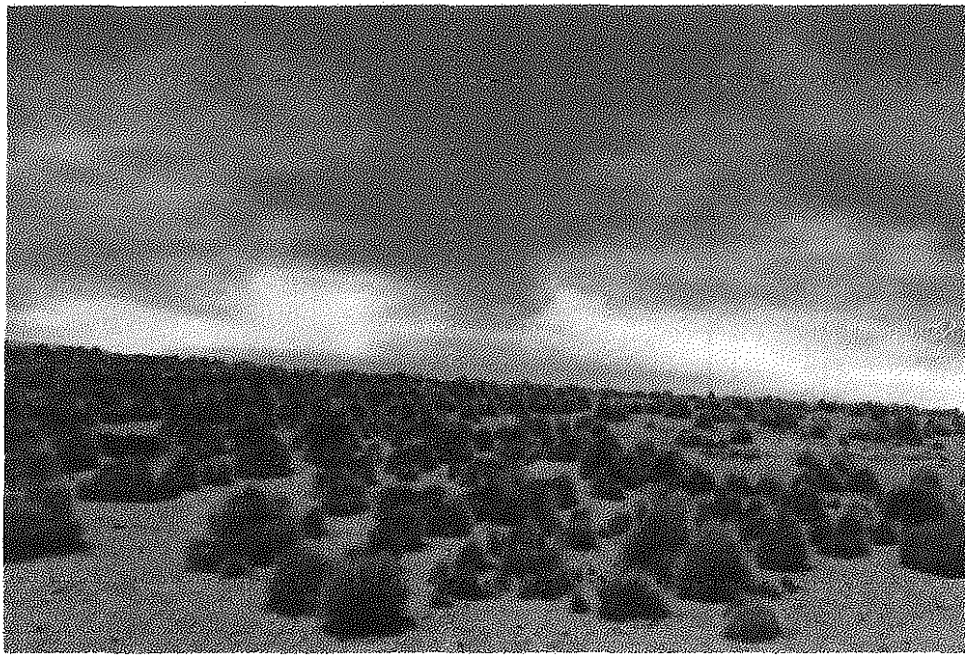
Foto 6. Abundancia en el lugar de especies vegetales (*Azorella compacta*, *Festuca Orthophylla* y *Senecio sp.*). Escasa es *Werneria aretioides*.

- b) La presencia de *Festuca orthophylla*, y *Senecio sp* es abundante en el lugar al igual que en toda la zona (ver fotos 4, 5 y 6).
- c) *Werneria aretioides*, es escasa y se visualizó en los últimos trescientos metros del lugar, su aspecto es clorótica, posiblemente por la arena proveniente de la laguna.

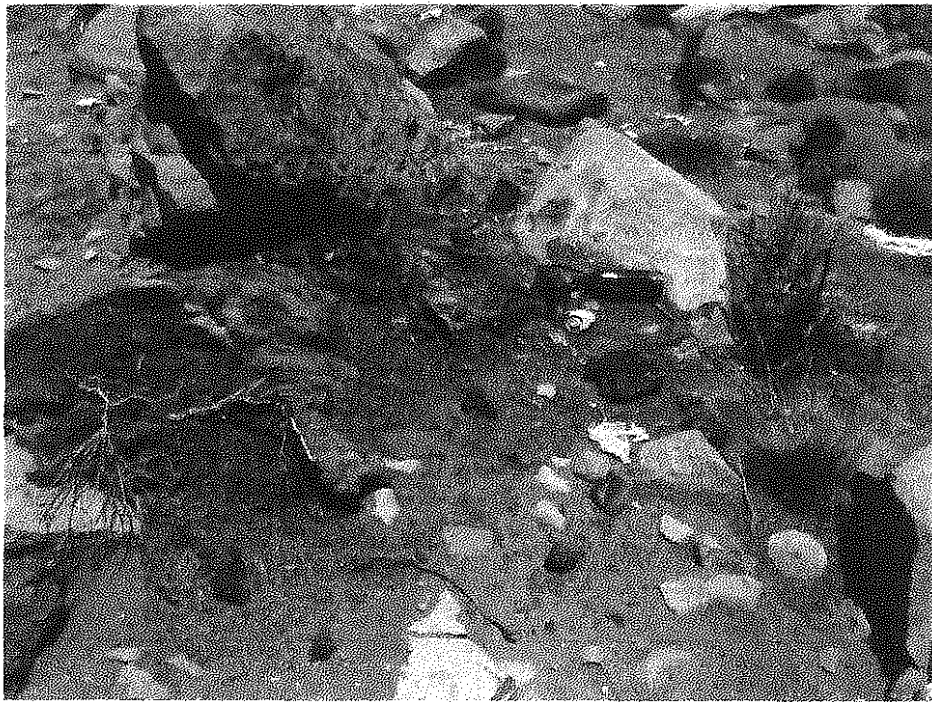
Foto 7. Llareta quemada y basura

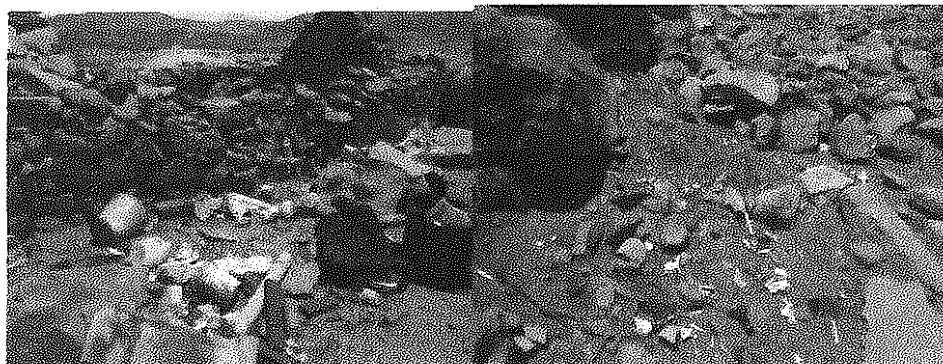
Fotos 8 y 9. Basura al lado de una pirca y otra en el sector de las vizcachas.

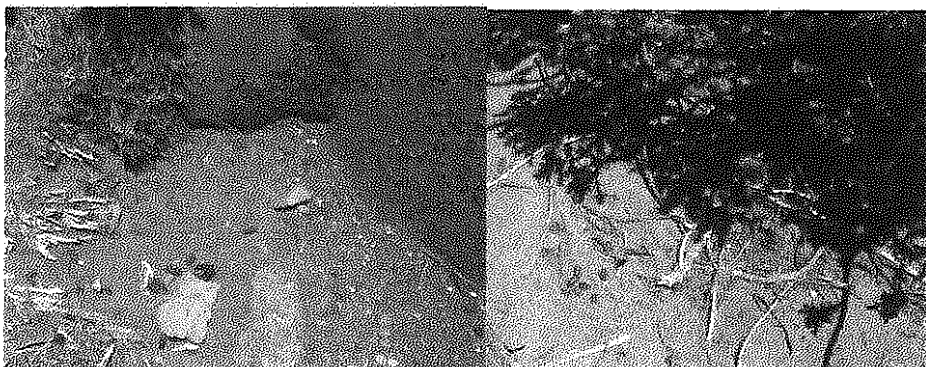
Fotos 10 y 11. Excremento de vizcachas.

- d) Las vizcachas son abundantes en el lugar, se visualizaron 12 ejemplares mientras se estuvo en ese hábitat. Estas corren libremente y se visualiza excremento de éstas (ver fotos 10 y 11).

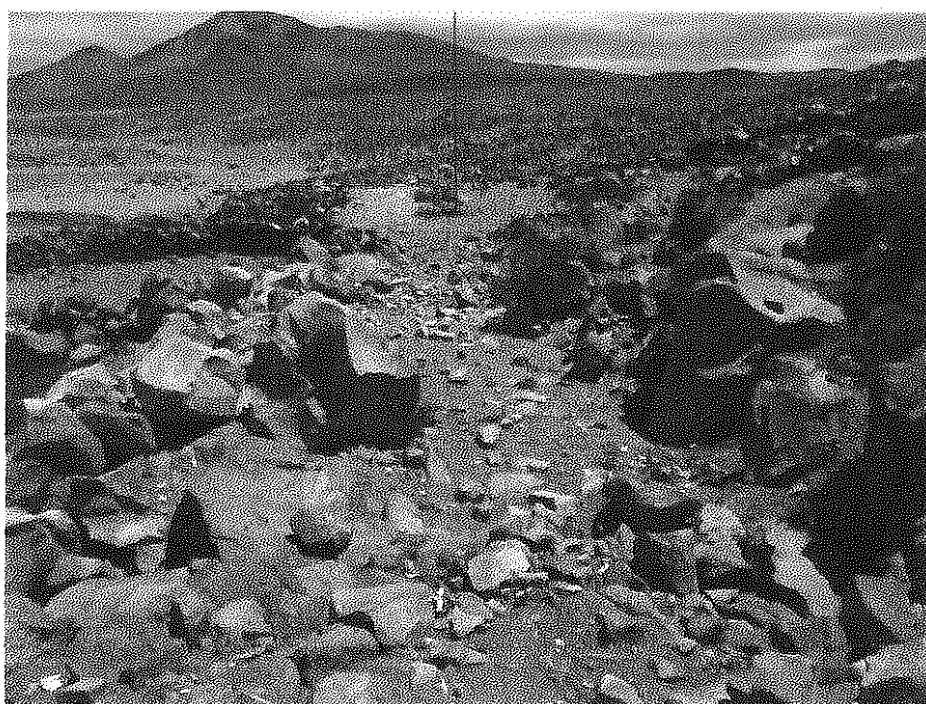
a) El hábitat rocoso de Vizcachas (*Lagidium viscacia*), por donde se hizo el soterramiento, ahora es parte del hábitat de éstas. En el tiempo que se estuvo en el hábitat, y siendo que éstas se mueven velozmente, se visualizaron 12 ejemplares, por lo tanto la población es abundante y se desplaza libremente en el lugar (ver foto 12).

Foto 12. Hábitat de Viscachas, en donde pasa el soterrado de cables, se ve al final el pararrayos.

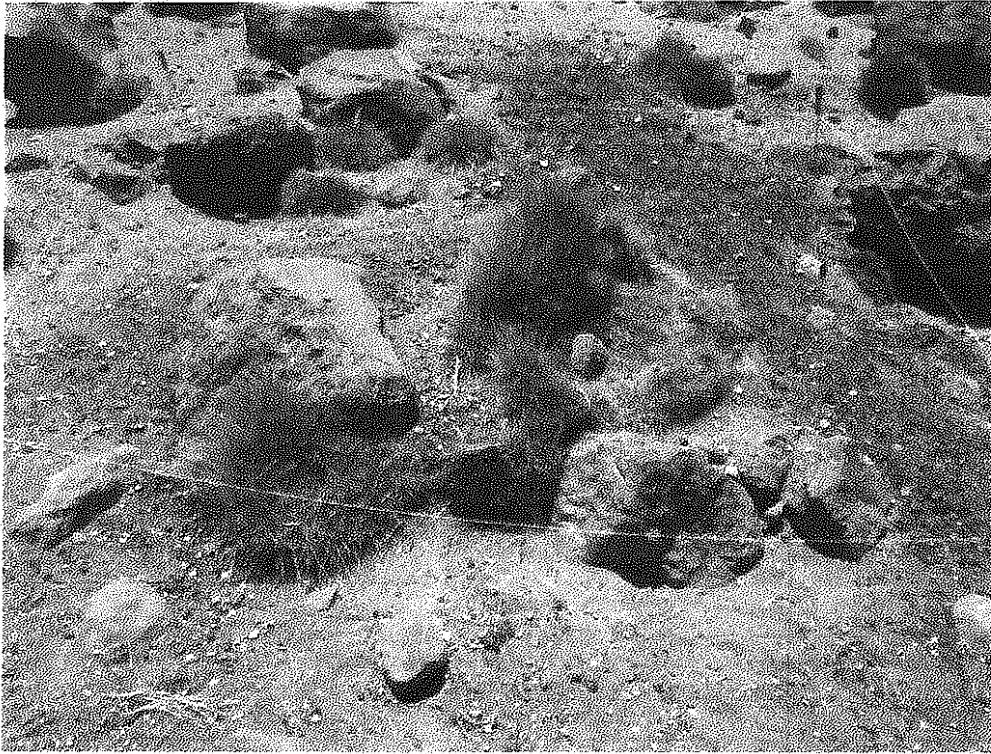
Cuadrante I: 2m x 2m. Aproximadamente a 3 metros del soterramiento y a 15 metros de la primera tapa de la cámara que contiene el cableado de alta tensión. Se visualiza *Festuca orthophylla*, rocas y excremento de camélidos. Las rocas presentan líquenes. Suelo arenoso pedregoso con muy poca arcilla.

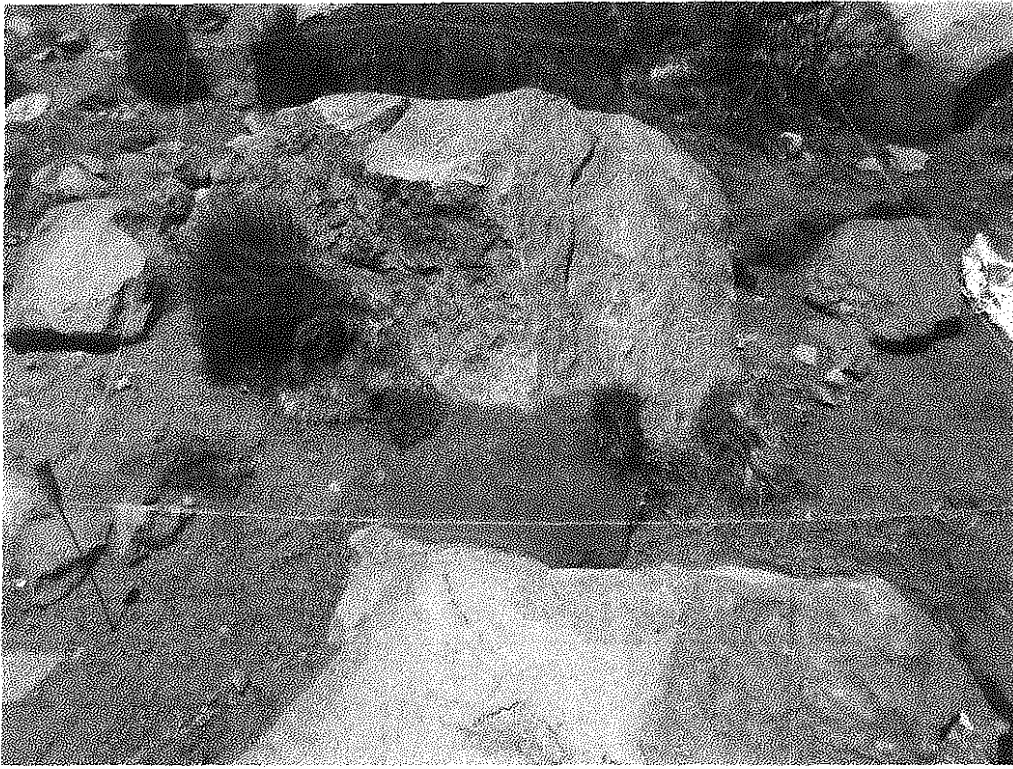
Cuadrante II. 2 m x 2m. Aproximadamente a 20 metros de la segunda tapa de cemento que señala el contenido de cables de alta tensión y a 3 metros del soterramiento. Terreno escarpado en ladera. Se visualiza *Azorella compacta*, *Festuca orthophylla* y *Senecio sp.*, y excremento de camélido. Rocas presentan líquenes. Suelo arenoso pedregoso muy poca arcilla.

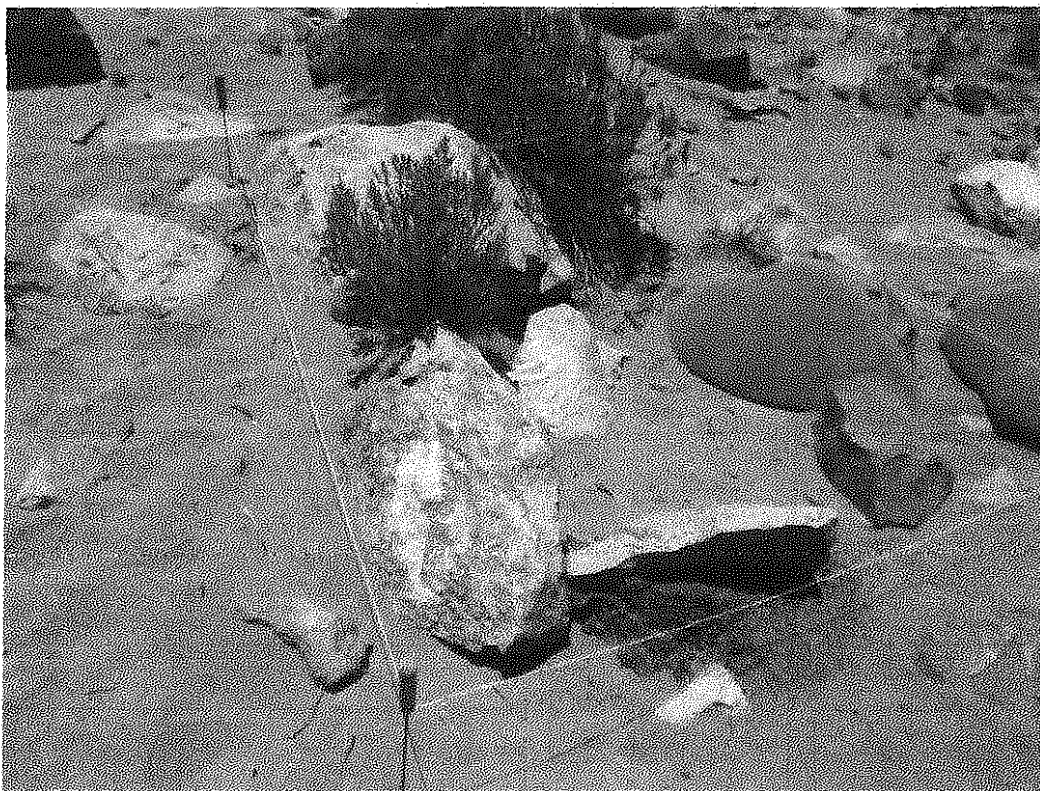
Cuadrante III. 2 m x 2 m. Aproximadamente a 10 metros del pararrayos. Se visualiza *Azorella compacta*, *Senecio sp.* y rocas. Suelo arenoso, sin embargo a 10-15 cm de profundidad, el suelo es arenoso y rocoso. Existen grandes espacios solo con arena y rocas, entre grupos vegetales, como el del cuadrante.

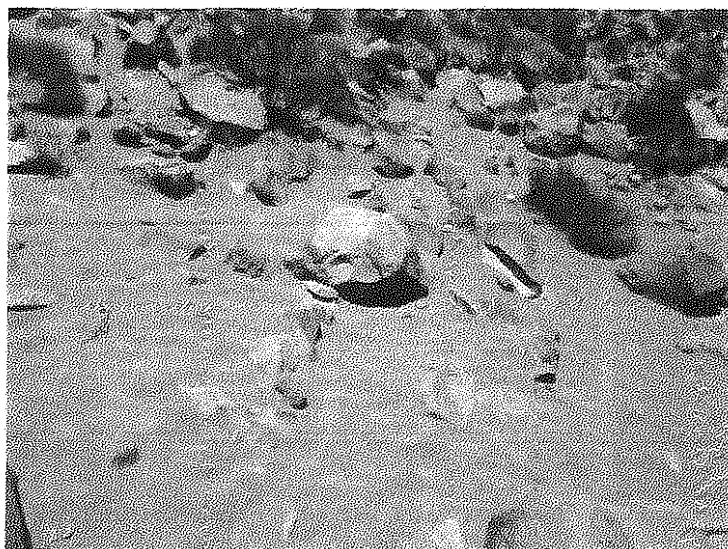
Cuadrante IV. 4 m x 4 m. Aproximadamente a 10 metros de la tapa de cemento que señala Alta tensión del soterramiento, cercano al mirador de la laguna. Considera los últimos 300 metros del soterramiento. Se visualiza *Senecio sp.* y *Festuca orthophylla*. Suelo arenoso con guijarras, sin especies vegetales por grandes espacios. En la foto no se visualizan los deslindes del cuadrante.

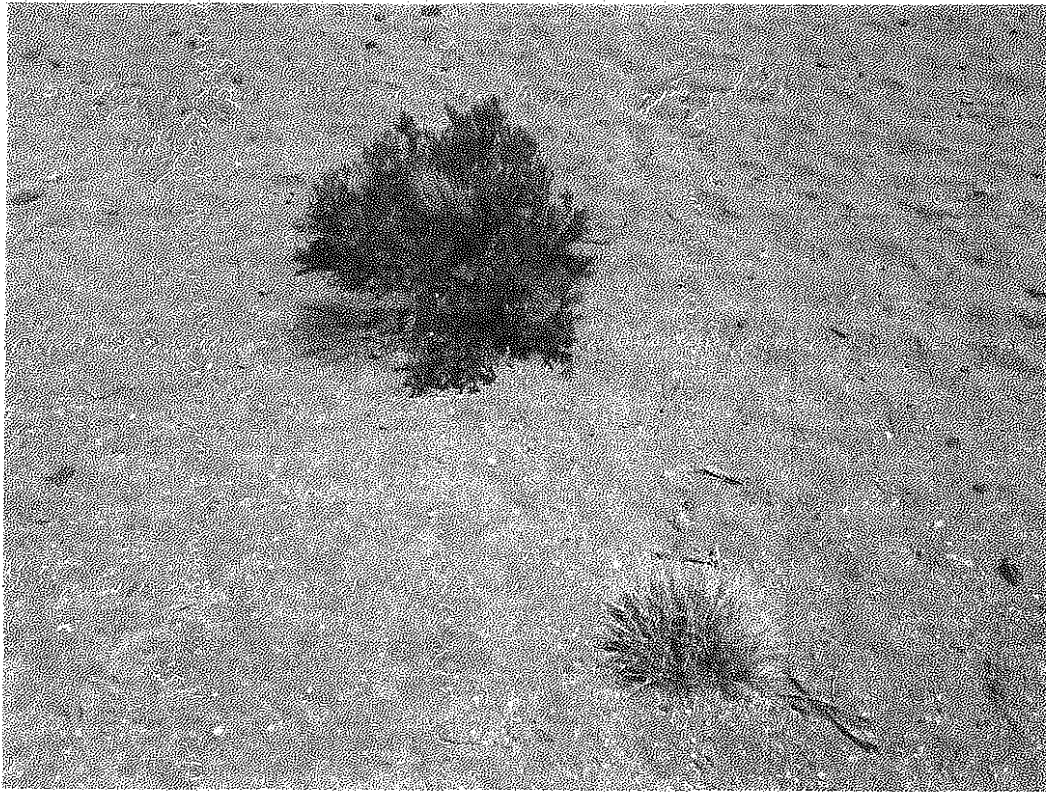
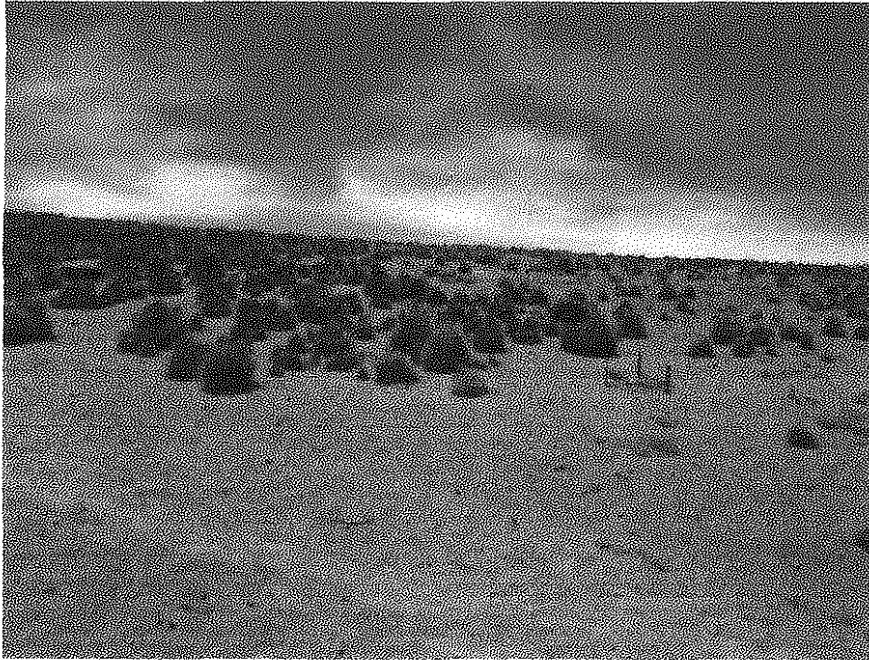
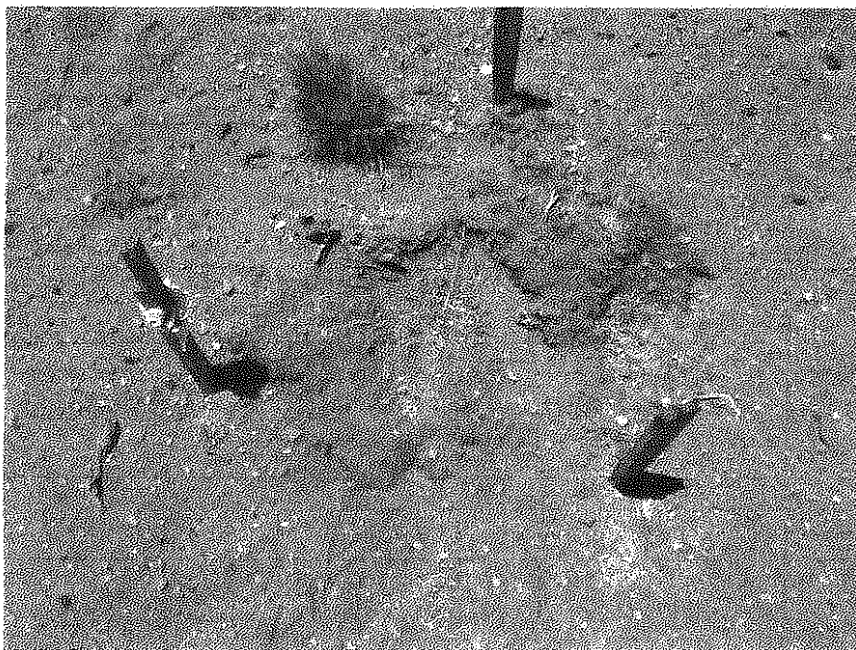
Los ejemplares de *Werneria aretioides*, son pocos y cloróticos, enterrados en la arena, se visualizaron en estos últimos 300 m del soterrado. En las fotos se presenta un ejemplar que está deslindado anteriormente, entre estacas formando un triángulo, con una distancia de un metro. Considerando y redondeando a un metro cuadrado, habría un ejemplar en 100 m², por lo tanto el cálculo se traduciría en 6 ejemplares en los 600 m² del soterramiento de cables eléctricos. Es posible que el aspecto clorótico, se deba a la arena de la laguna que avanza por la zona.

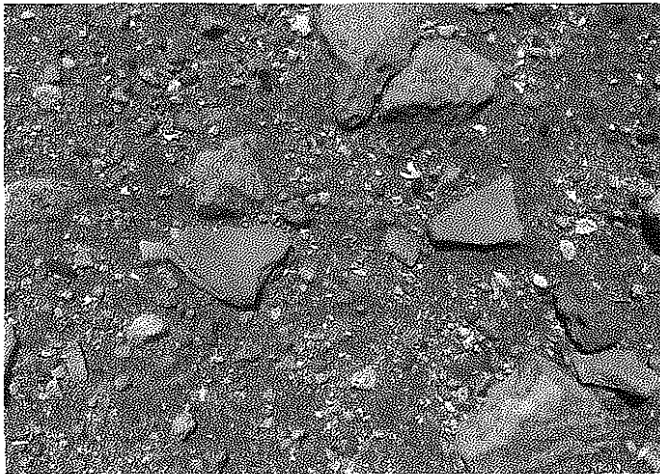
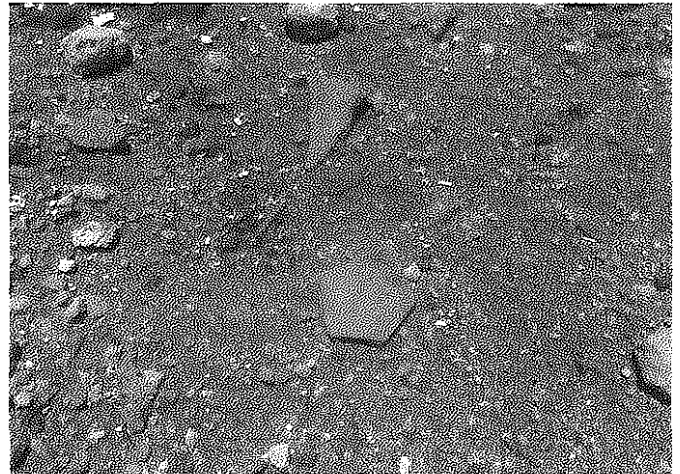
Fig.8 Fragmento de cerámica asociados a Estructura LEP-03 afectada por obras de excavaciones del proyecto.

Por su parte, durante la visita además se dio cuenta que la remoción del subsuelo, especialmente en torno a la estructura LEP-03, provocó el surgimiento de conjuntos de fragmentos de cerámicas de origen prehispánico e histórico. Esta Situación permite suponer la existencia de posibles depósitos arqueológicos bajo la superficie del área intervenida.

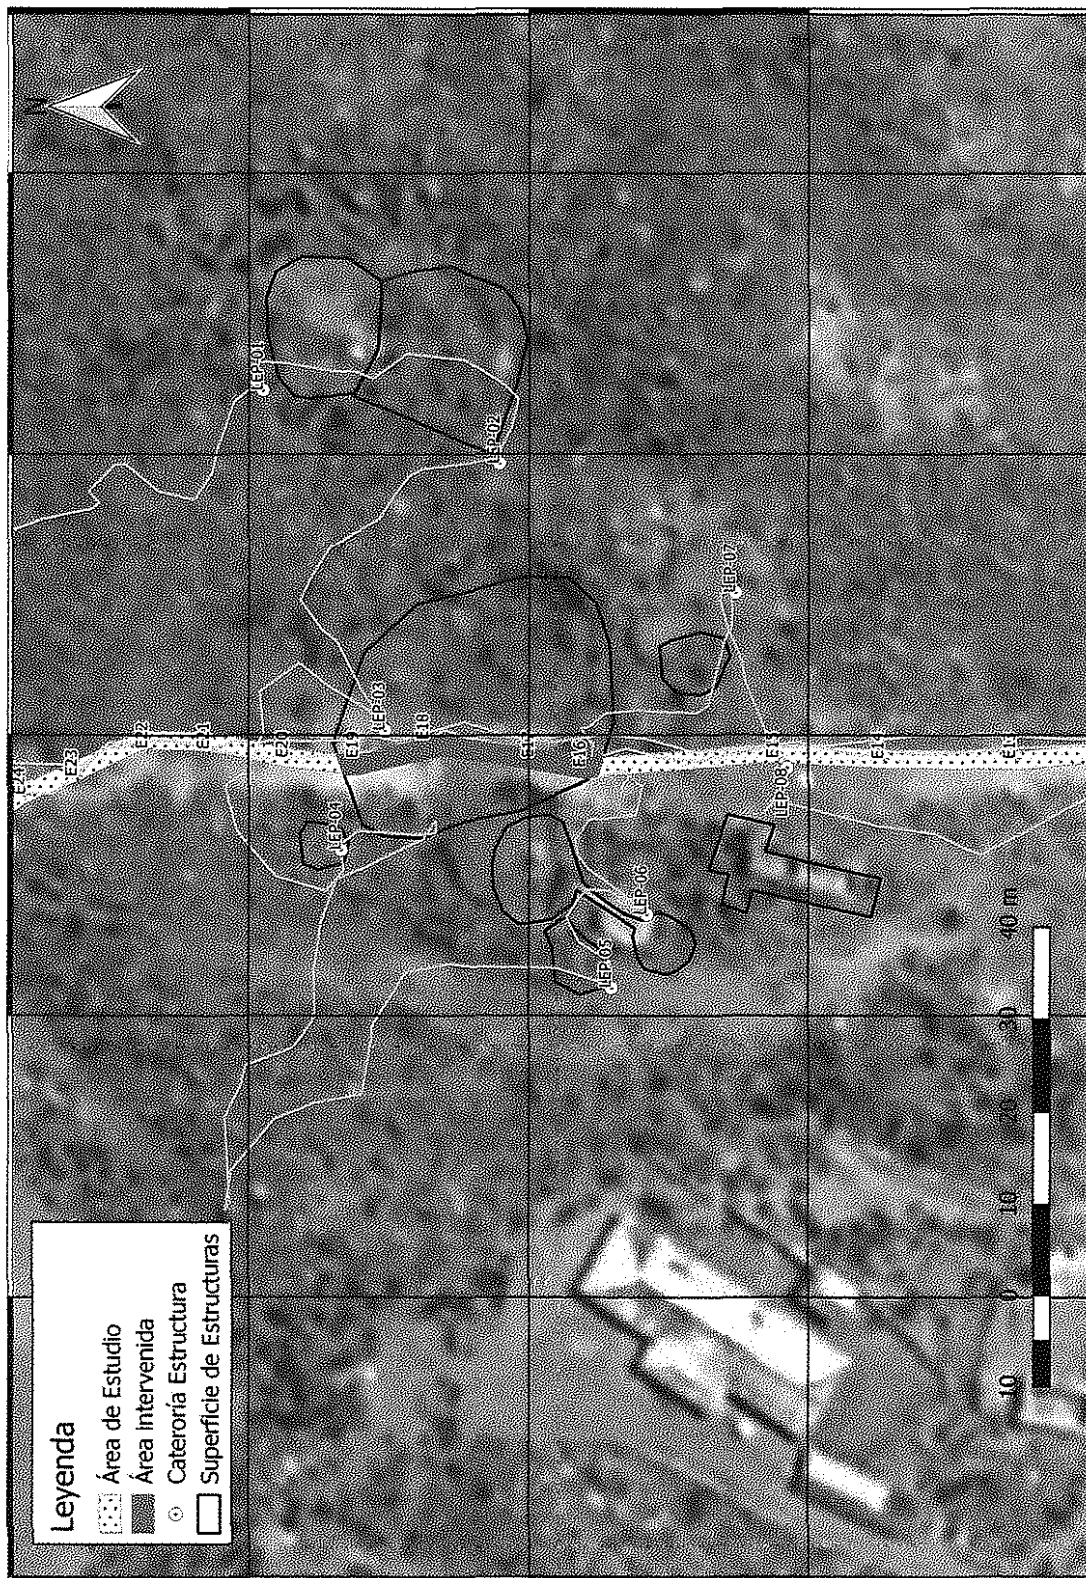
En cuanto a la afectación del patrimonio arqueológico, durante la inspección realizada, se dio cuenta de la afectación del registro LEP-03. Para definir tal situación, se realizó un levantamiento planimétrico mediante el uso de un GPS Geodesimal de alta precisión (16 MM error) para así dimensionar la afectación producida, desde una planimetría a escala.

Fig. 9 Planimetría hallazgos arqueológicos registrados en campaña de prospección Arqueológica.
 En rojo se señala área de intervención de la Estructura LEP-03.
