Señor Juan Pablo Johnson Moreno
Fiscal Instructor, División de Sanción y Cumplimiento
Superintendencia del Medio Ambiente

Por medio de la presente, hacemos nuestros descargos del programa de cumplimiento y Formulación de Cargos hacia Sociedad Gastronómica el Canelo Ltda causa Rol – D-187-2019, subido a la Sinfa el día 30/12/2019, y a la vez informar que el día 10/01/2020 a las 17:00hrs, comenzó a funcionar dicho recinto aun encontrándose en etapa de cumplimiento de formulación de cargos, incumpliendo el D.S N°38/2011, ante esto denunciamos las siguientes irregularidades:

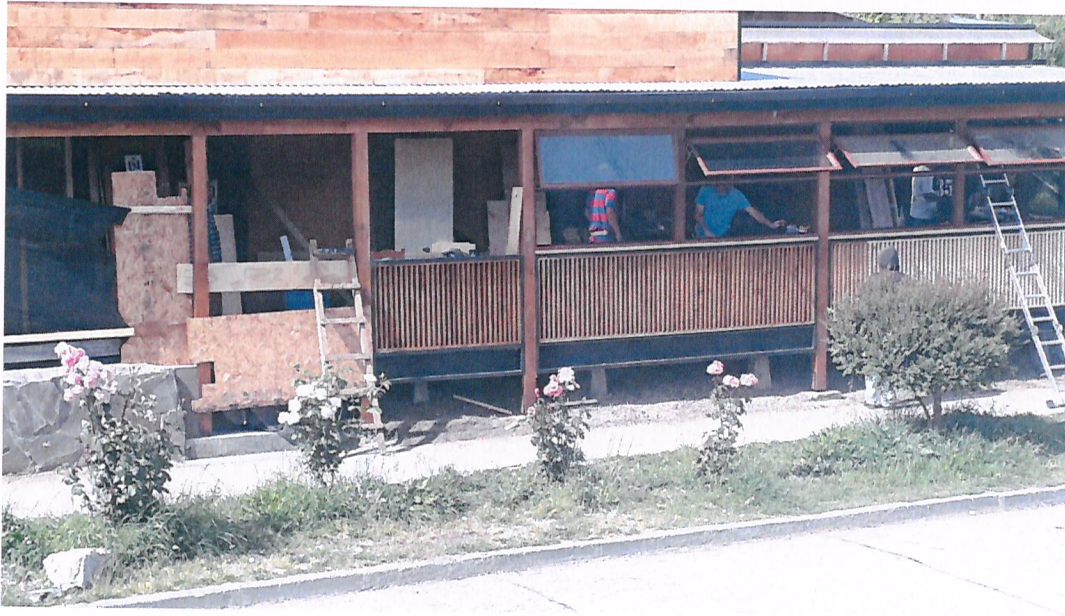
- **Cierre Terraza 7:** Según lo informado por la Dirección de Obras, no les autorizaron la utilización de ventanas en la terraza, deben ser retiradas por no acogerse a la normativa de construcción, las ventanas no son termopanel como indican en el programa, estas se abren en la parte superior, no ayudan a mitigar el ruido y adicionalmente instalaron un Smart tv con parlantes en este lugar (**se adjuntan fotografías para corroborar los hechos**) en la misma línea de construcción a su izquierda, instalaron otra terraza al aire libre con mesas, todos estos cambios no los informan en el programa lo cual genera ruidos molestos. (no se adjuntan boletas o facturas y presupuesto para acreditar trabajos, estos se encuentran pendientes, tampoco informe fotográficos, fichas técnicas y certificaciones de los materiales utilizados)

Ventanas no son termopanel, se abren en la parte superior, no ayudando a mitigar el ruido

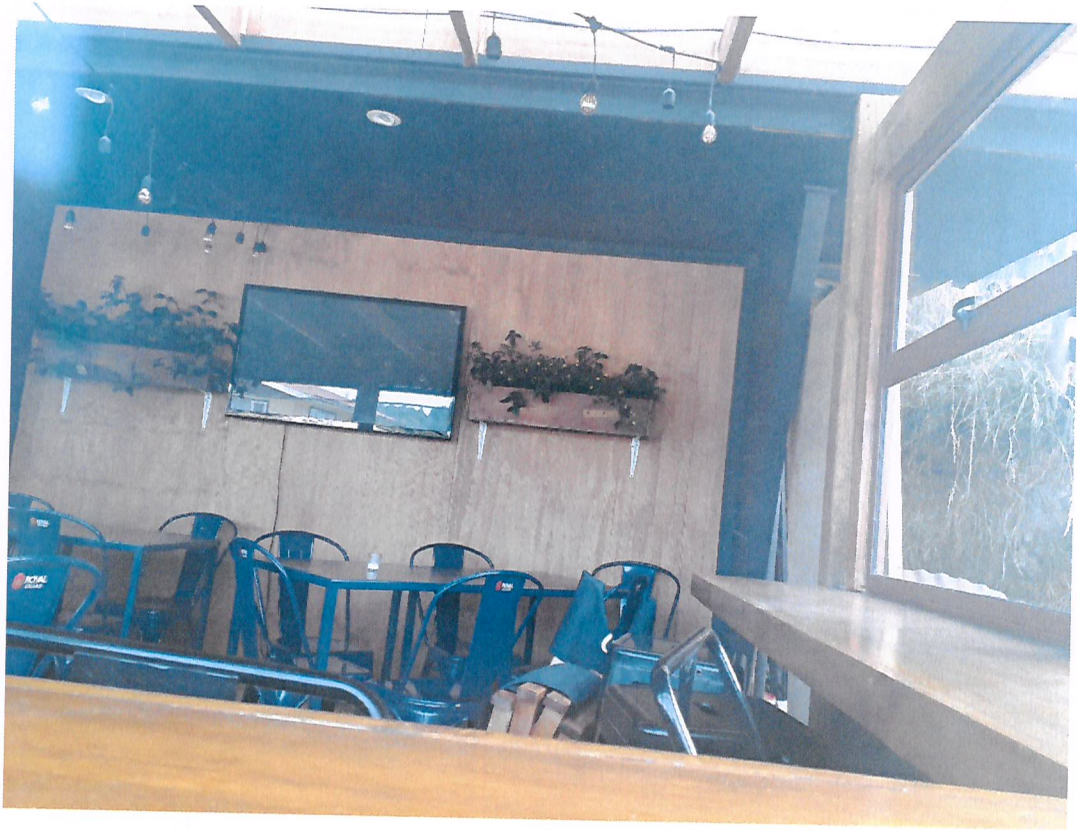
Smart Tv con parlantes instalado en la terraza

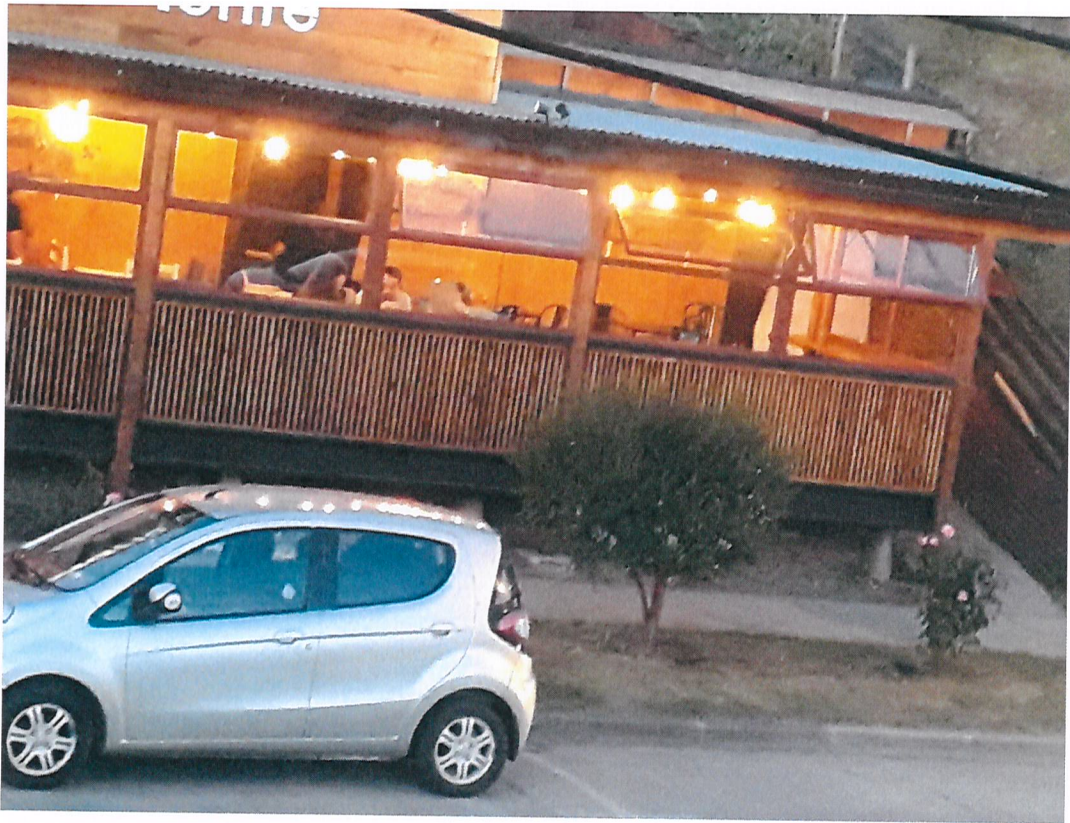
Apertura del local, con Smart Tv instalado

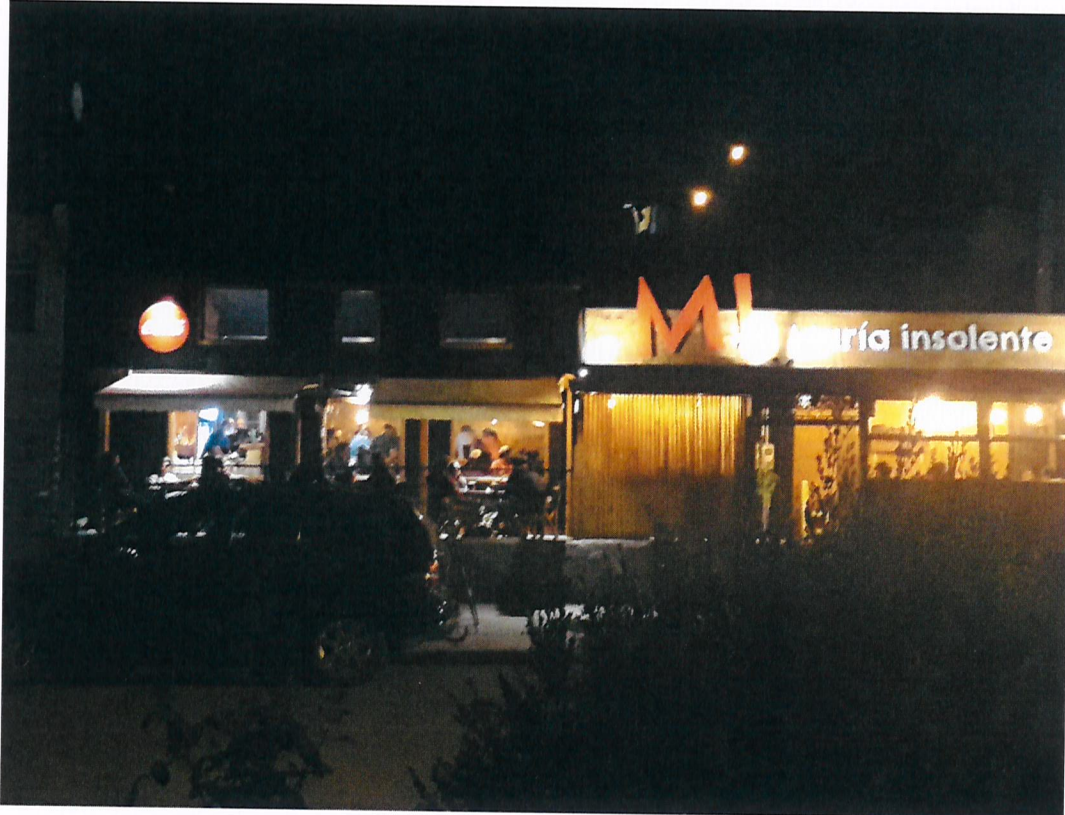
Apertura del local con terraza al aire libre, no informada en el programa de cumplimiento

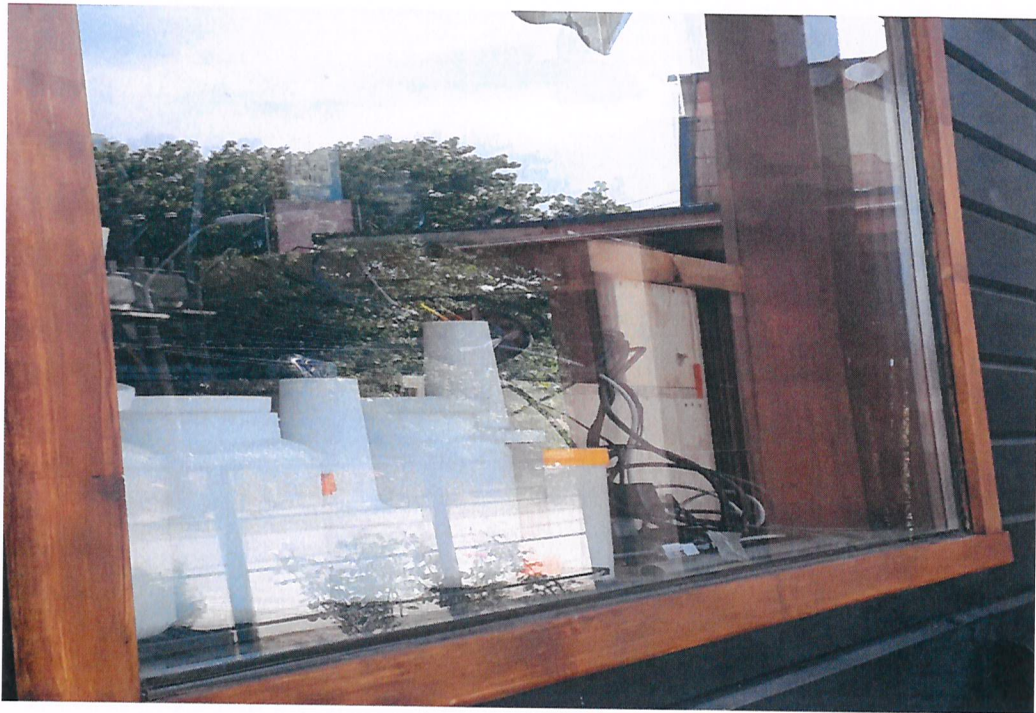
- **Termopanel 6:** La descripción técnica carece de argumentos, no se aprecia ficha técnica y certificación de las ventanas (no se adjuntan boletas o facturas y presupuesto para acreditar trabajos, estos se encuentran pendientes, informe fotográfico deficiente, mala calidad de las imágenes tomadas desde una distancia en la cual genera dudas del trabajo realizado)

Ventana, no es termopanel, no corresponde a lo informado

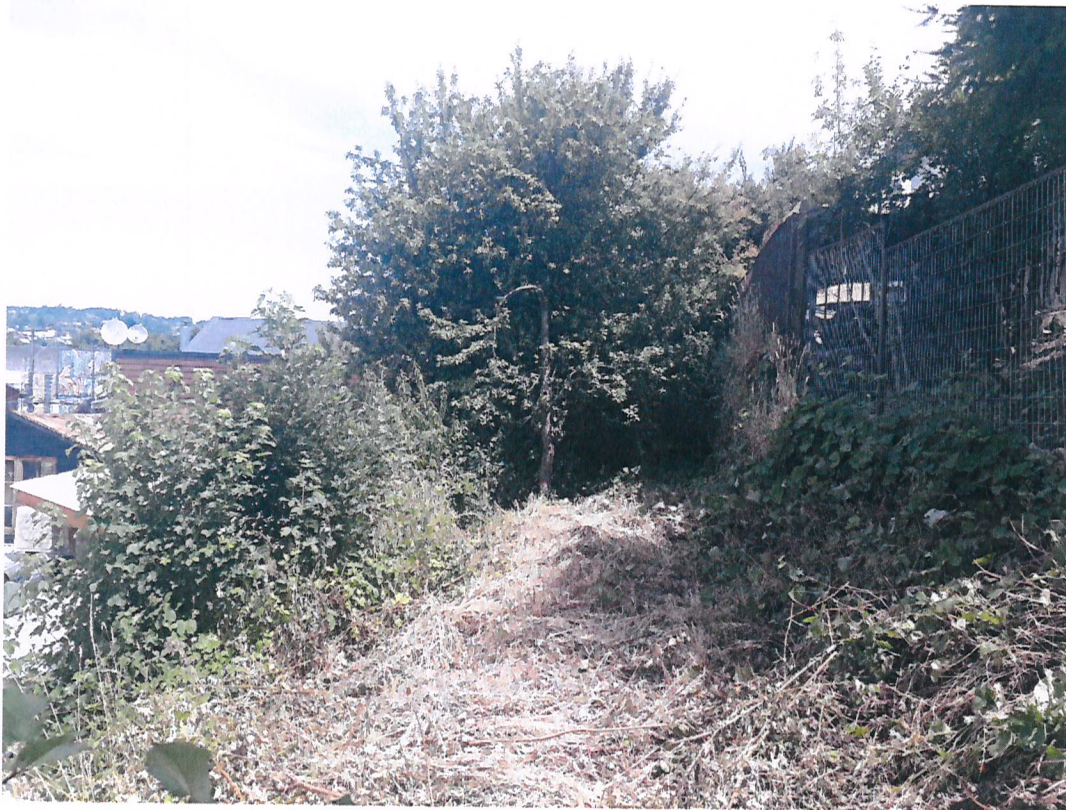
- **Barrera Natural Acústica 10:** No existen argumentos técnicos para demostrar lo expuesto en la acción, se solicita verificar lo expuesto en comentarios con respecto al largo plazo, definir rango 5 años, 50 años?, (**adjuntamos fotografías de la supuesta plantación que existe desde hace muchos años en el lugar y no es de la variedad pino azul**). (No se adjuntan boletas y facturas para verificar la plantación de los árboles, certificaciones técnico forestal u de otras entidades que acrediten que el pino azul reduzca la absorción del ruido.)

Supuesta plantación de pinos para mitigar ruidos, la cual ya existe desde hace más de 50 años, con otras variedades de arbustos.

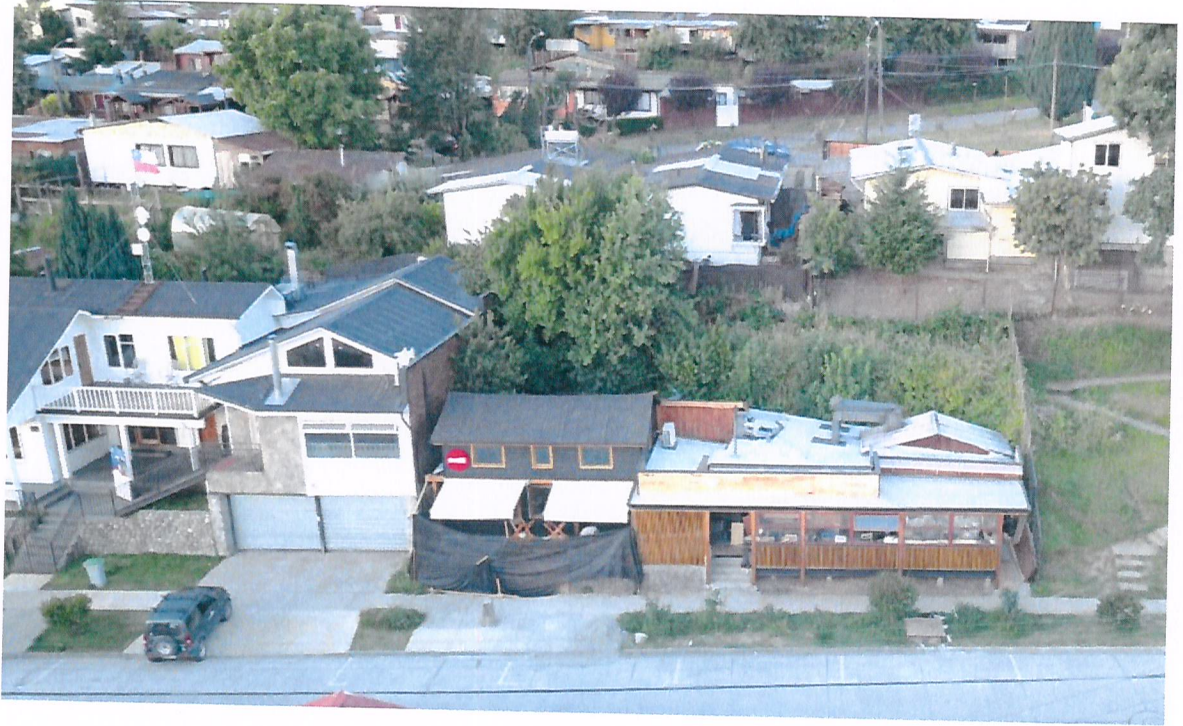
Supuesta barrera natural, y plantación, la cual ya existe desde hace mas de 50 años

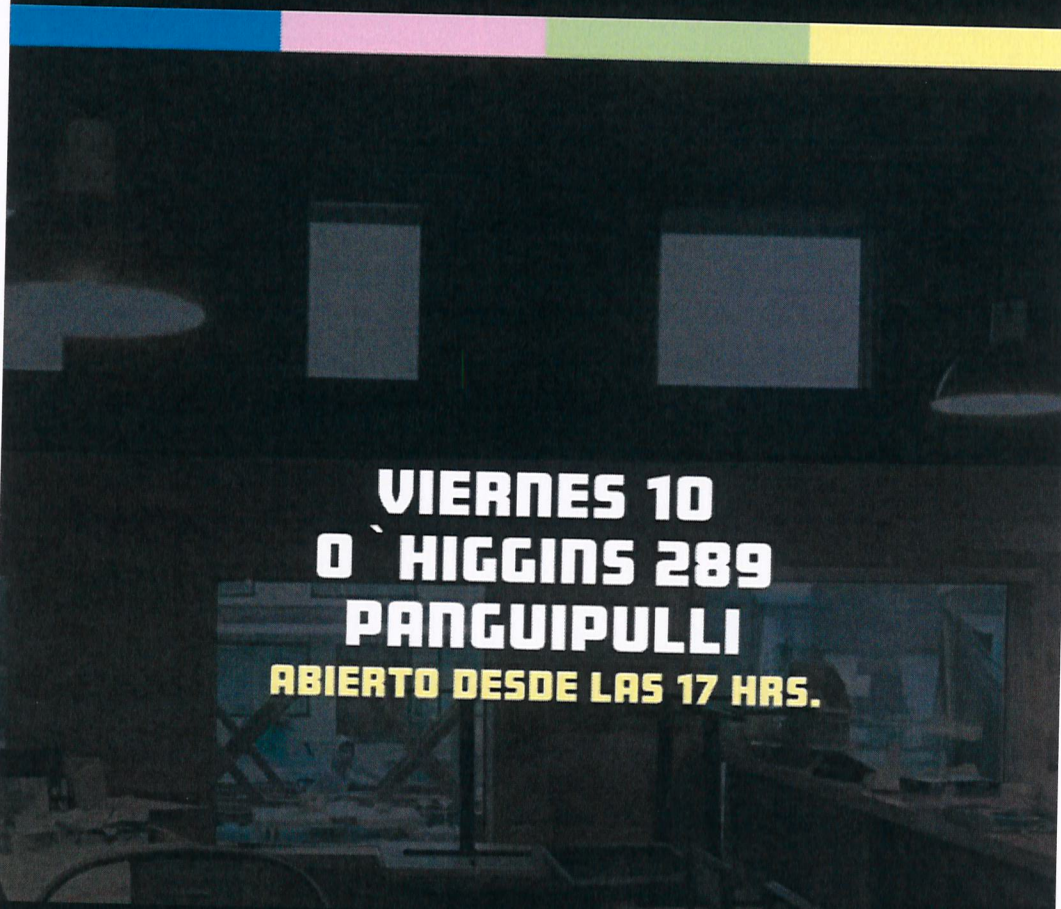
Publicacion en redes Sociales, apertura del Local
