**Informe Fotográfico de los puntos muestreados por la
Superintendencia del Medio Ambiente según “Informe Técnico de
Fiscalización Ambiental” DFZ-2019-982-VI-SRCA**

DICIEMBRE 2019

ANDACOLLO DE INVERSIONES LTDA.

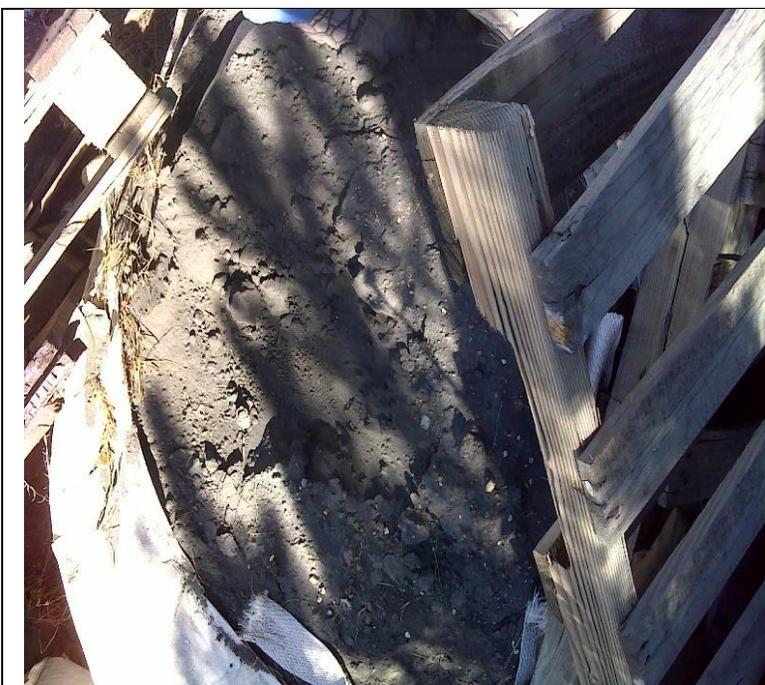
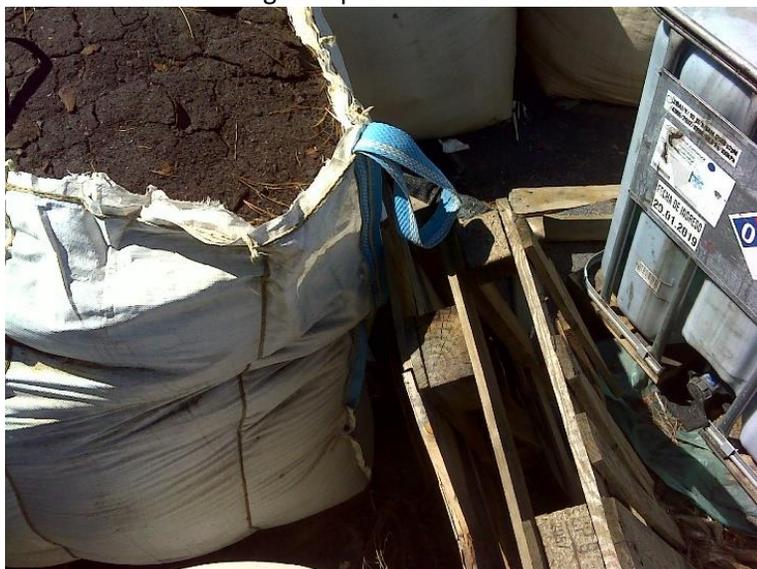
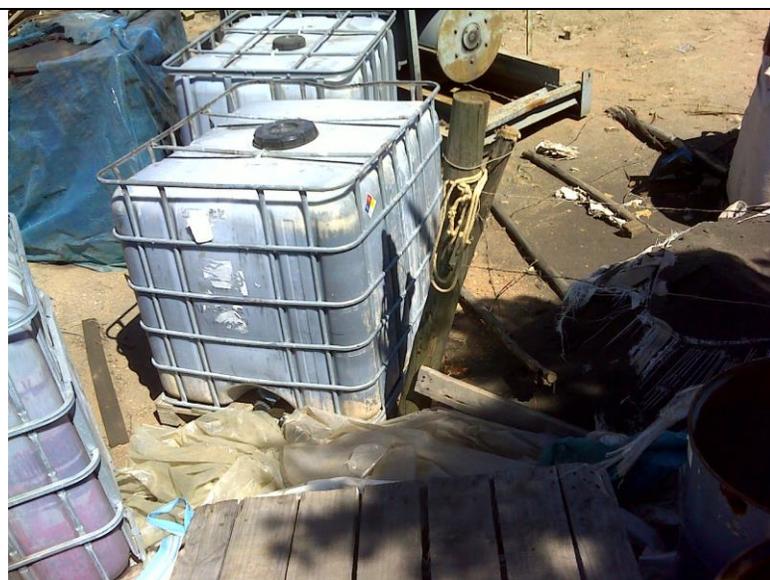
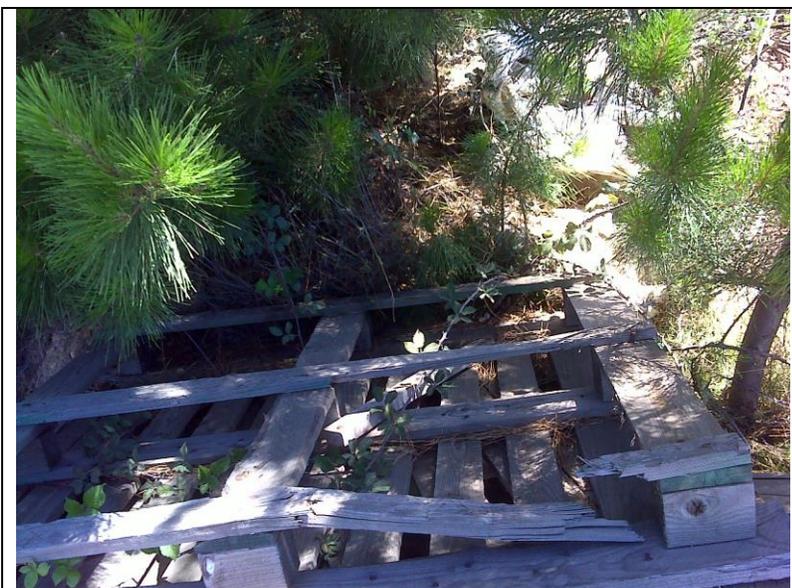
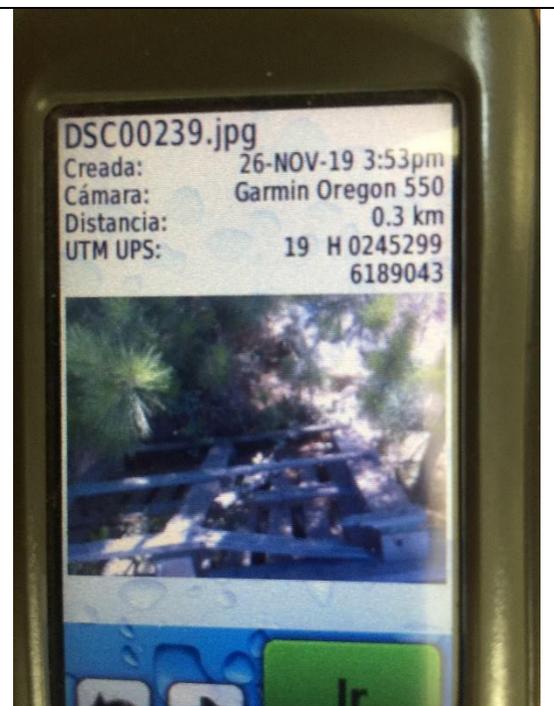
- A) Coordenada Punto N°1 del informe SMA. Coordenadas del punto SMA N 6189044 – E 245300. Fotos sector de acumulación de chatarra. La muestra se debió tomar desde un maxi sacos ya que estos maxi sacos no permiten acceder al suelo

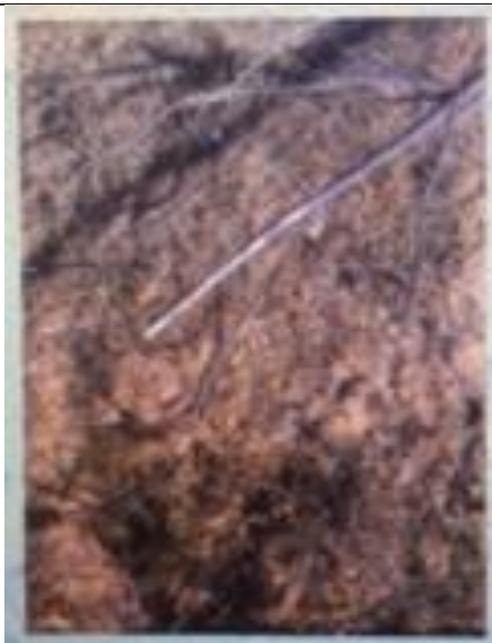
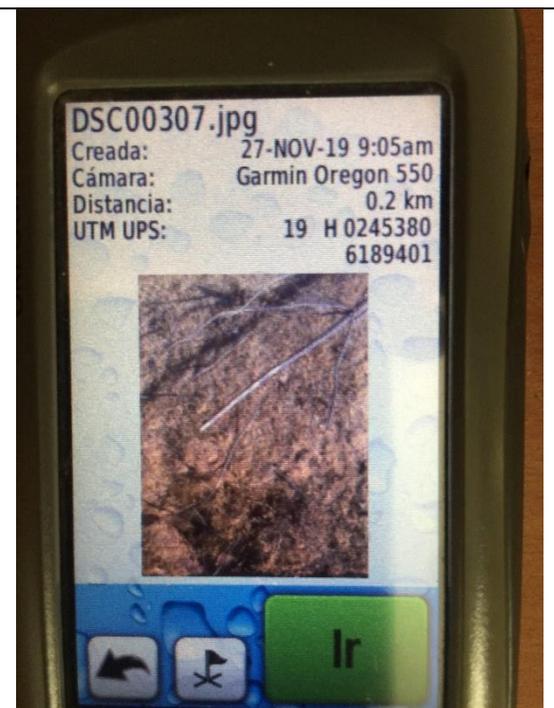
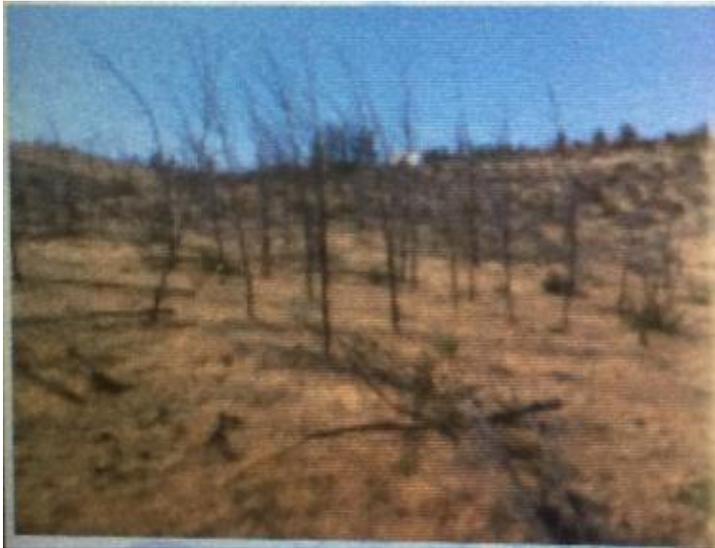
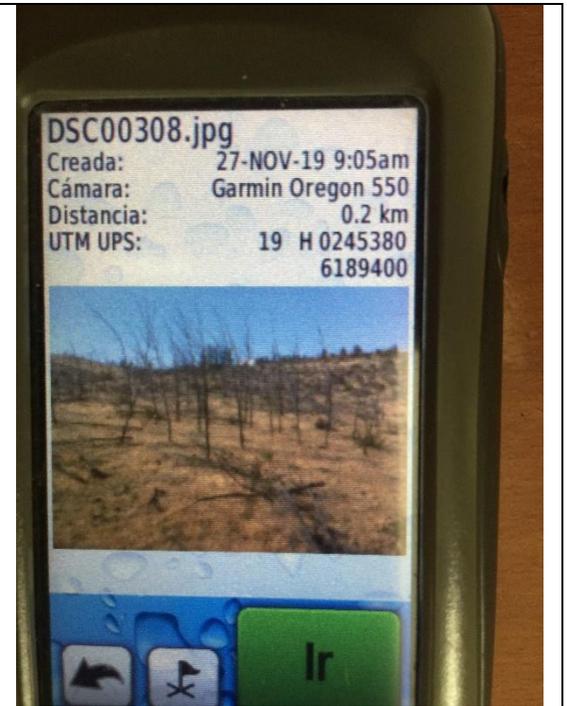
- B) Coordenada Punto N°27 del informe SMA. Coordenadas del punto SMA N 6189402 – E 245380. Fotos sector de bosque con daño por incendio forestal. La muestra se debió tomar del suelo

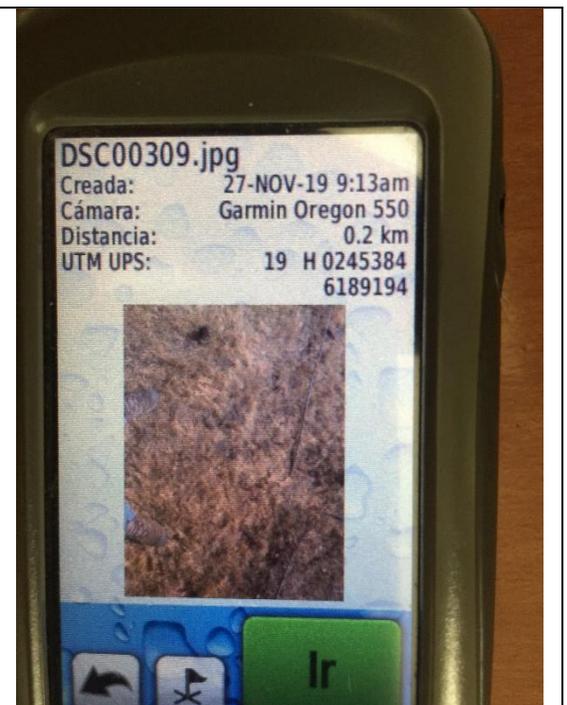
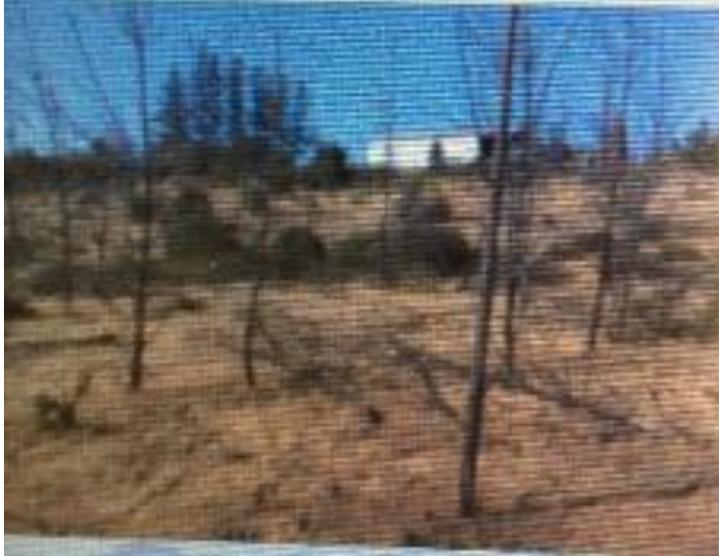
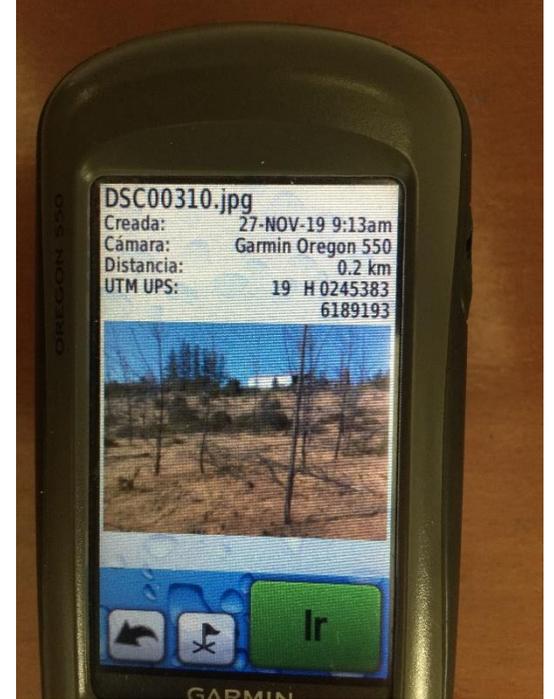
- C) Coordenada Punto N°28 del informe SMA. Coordenadas del punto SMA N 6189192 – E 245385. Fotos sector de bosque con daño por incendio forestal. La muestra se debió tomar del suelo

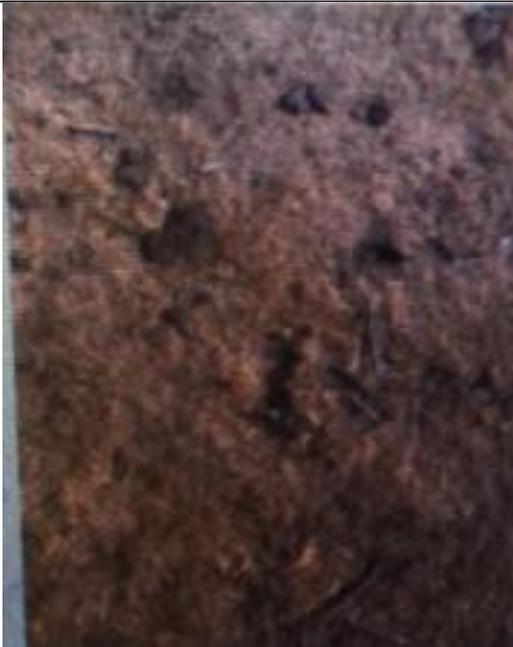
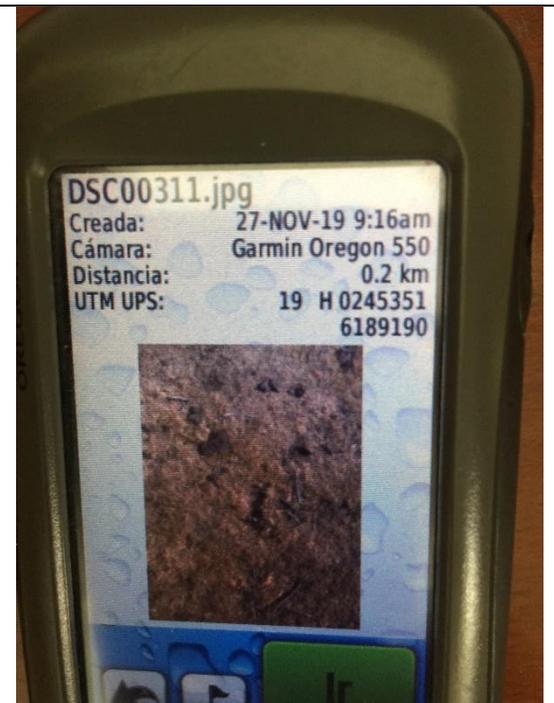
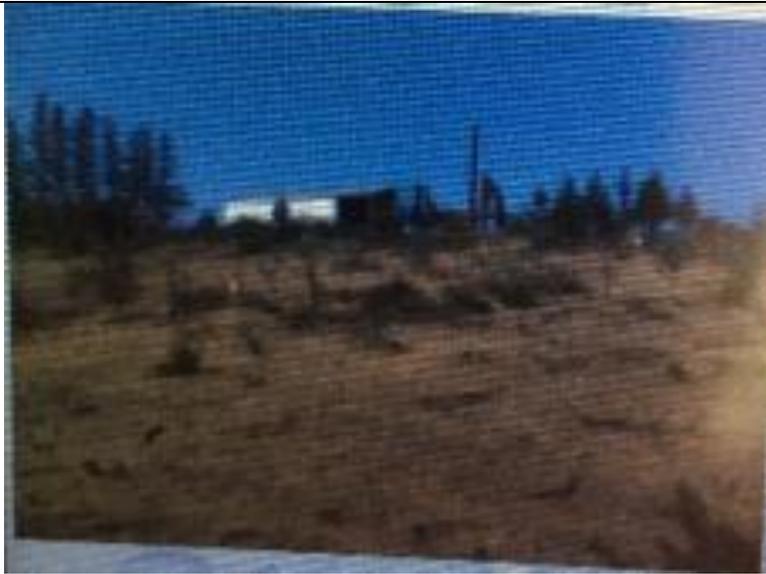
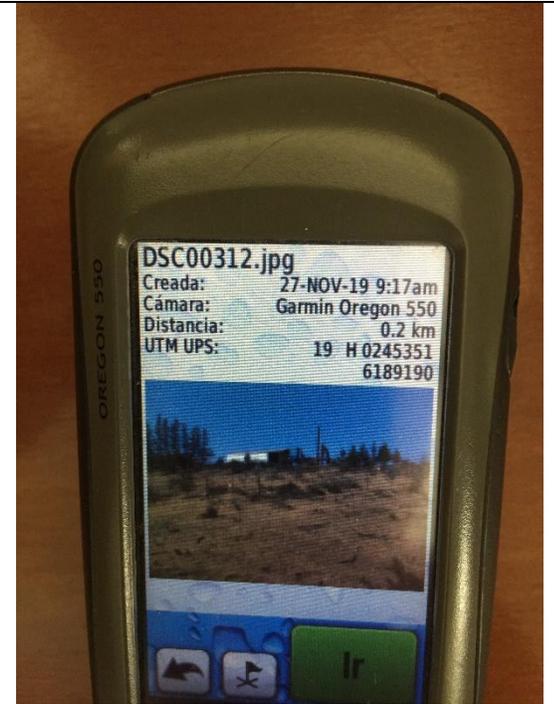
- D) Coordenada Punto N°29 del informe SMA. Coordenadas del punto SMA N 6189192 – E 245351. Fotos sector de bosque con daño por incendio forestal. La muestra se debió tomar del suelo.

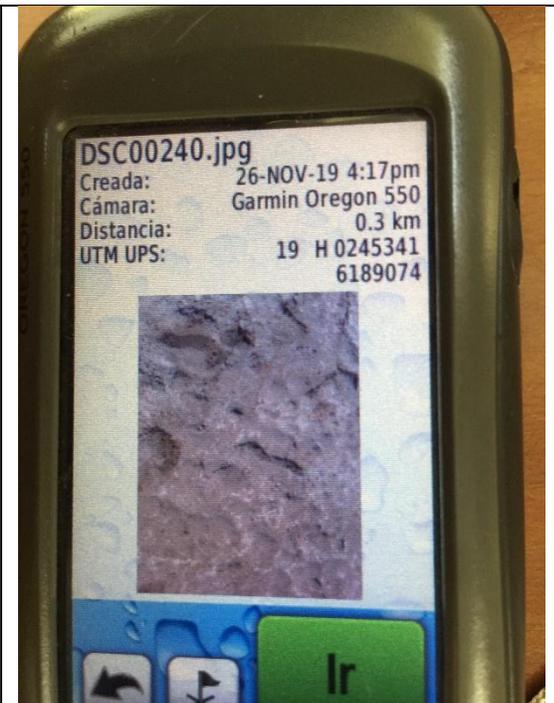
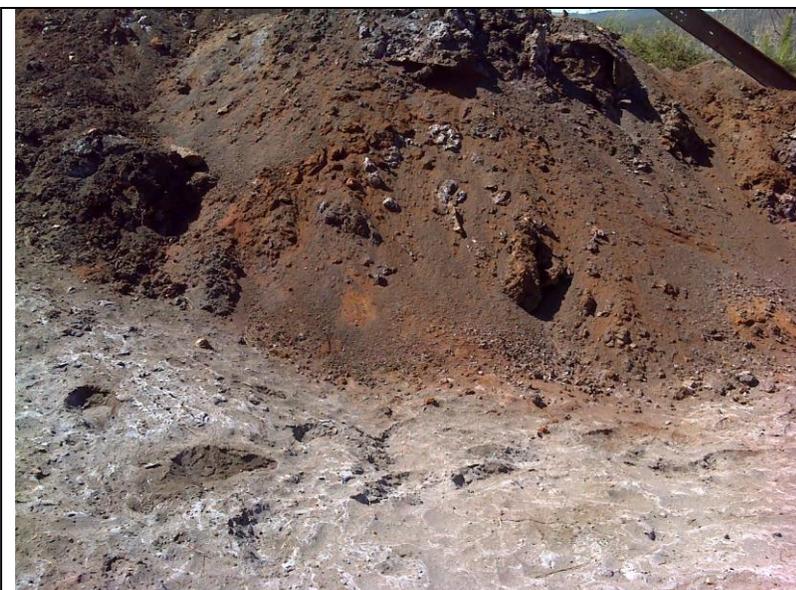
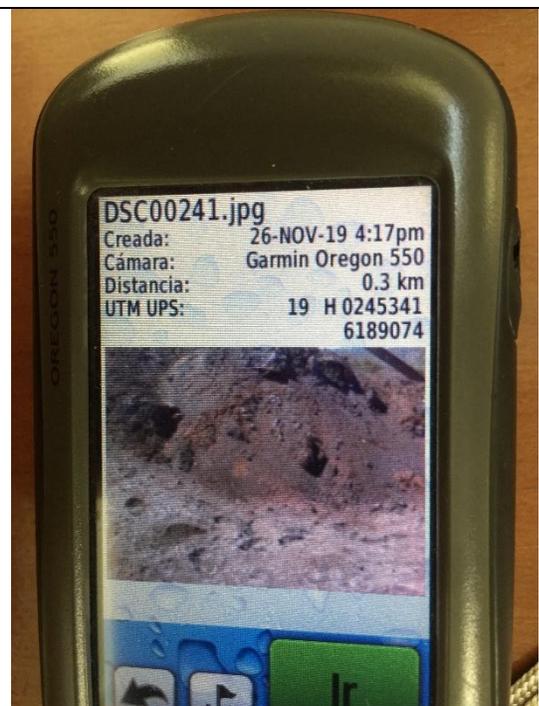
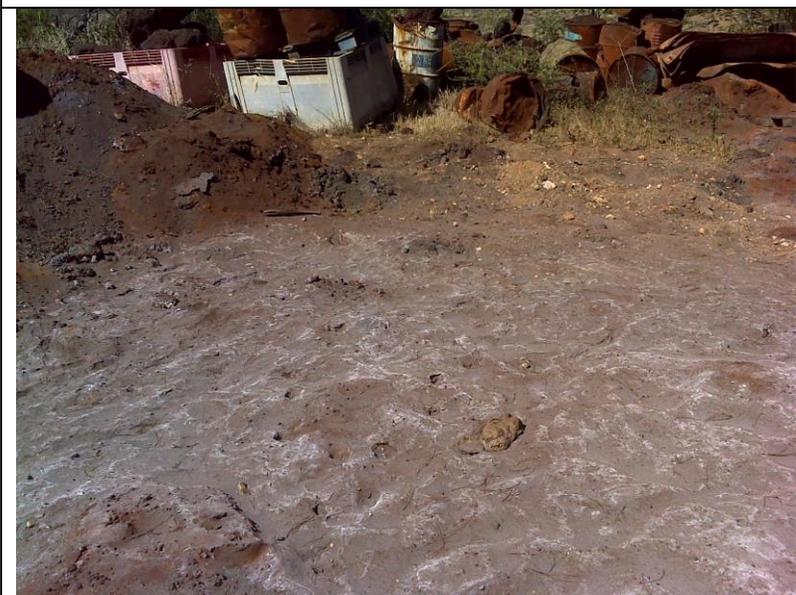
- E) Coordenada Punto N° 30 del informe SMA. Coordenadas del punto SMA N 6189074 – E 245431. Fotos sector de disposición de escoria. La muestra se debió tomar directamente de la escoria. El suelo está cubierto por la escoria

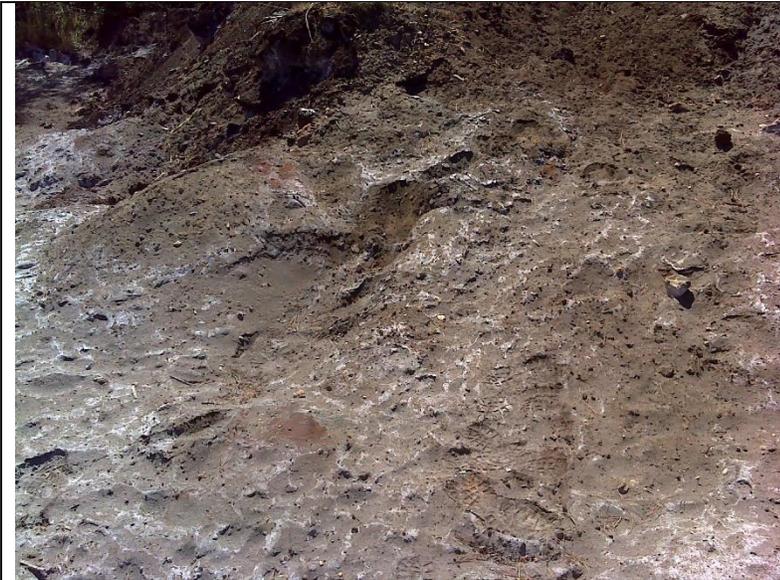
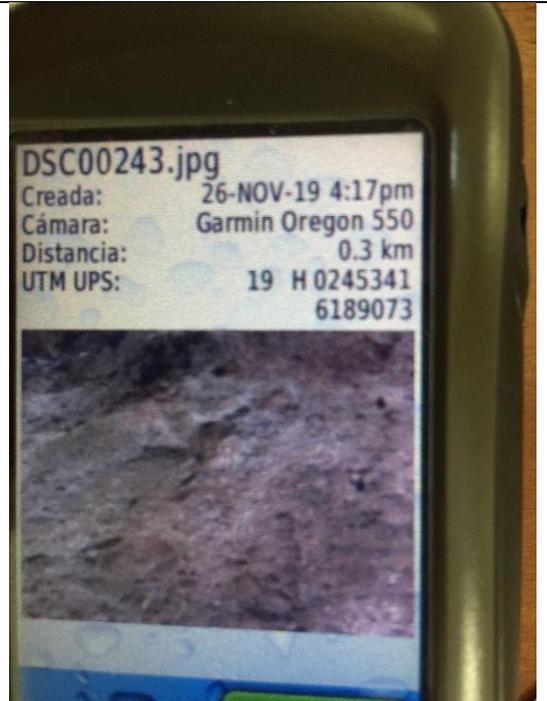
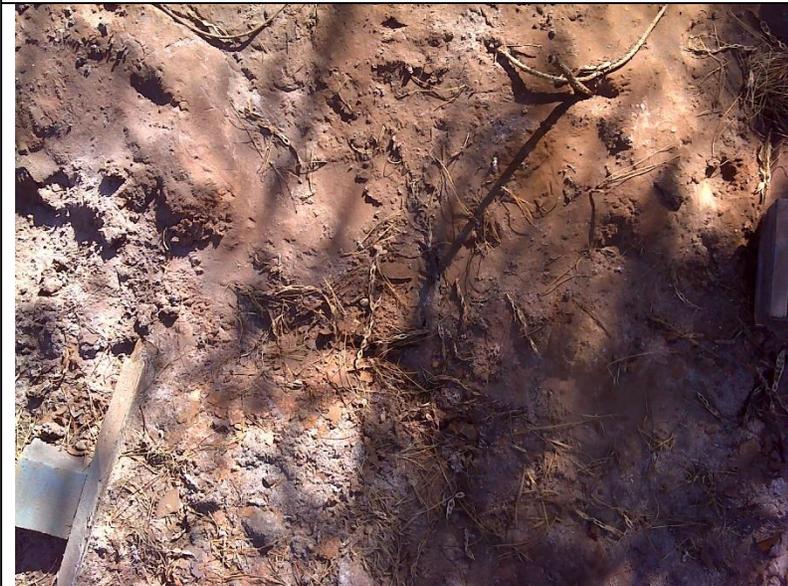
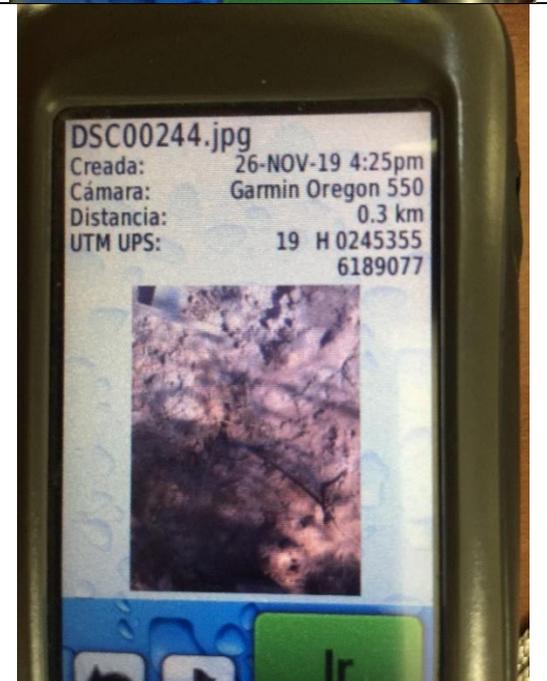
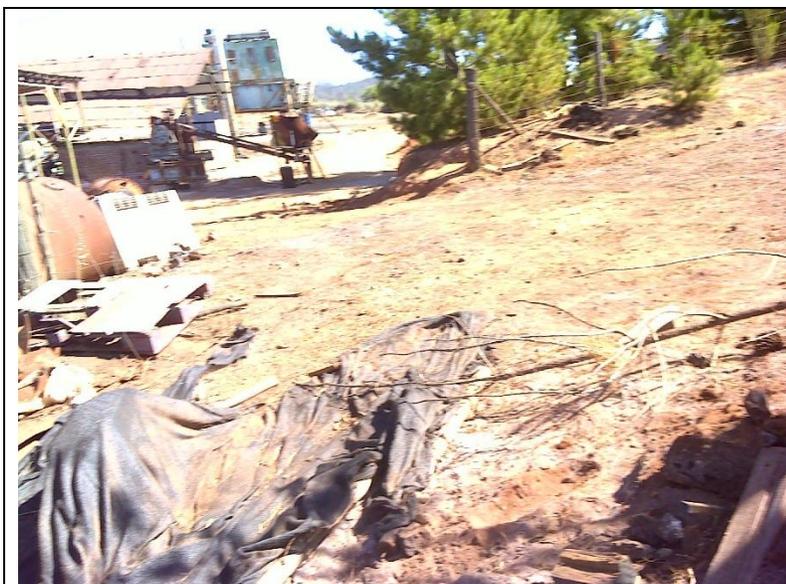
F) Coordenada Punto N° 31 del informe SMA. Coordenadas del punto SMA N 6189099 – E 245355. Fotos sector de disposición de escoria. La muestra se debió tomar directamente de la escoria. El suelo está cubierto por escoria

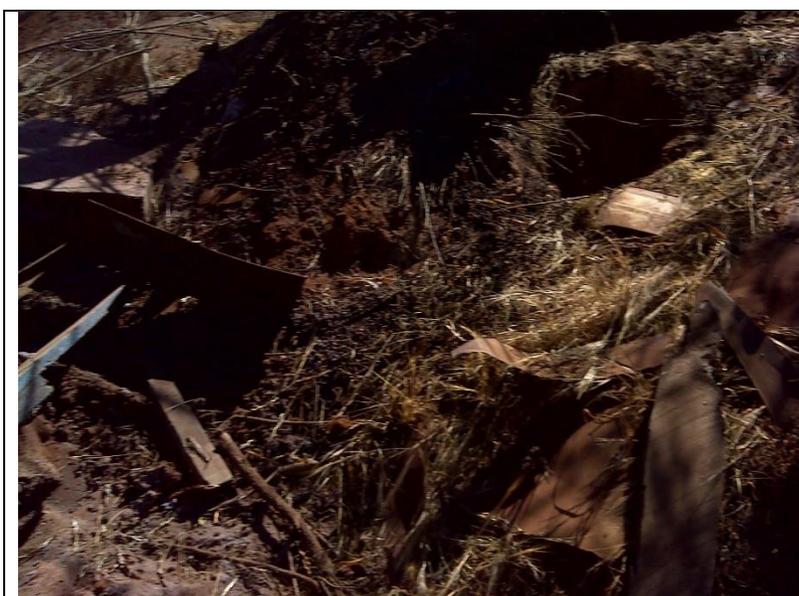
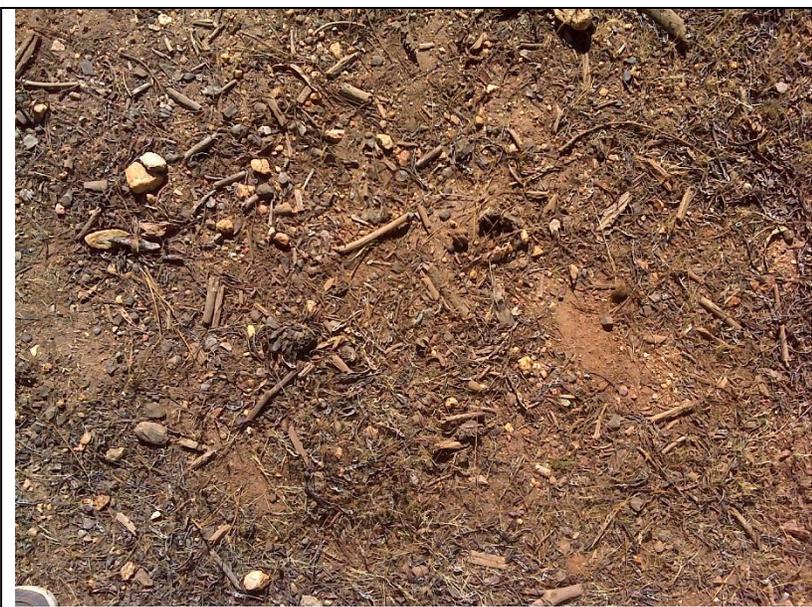
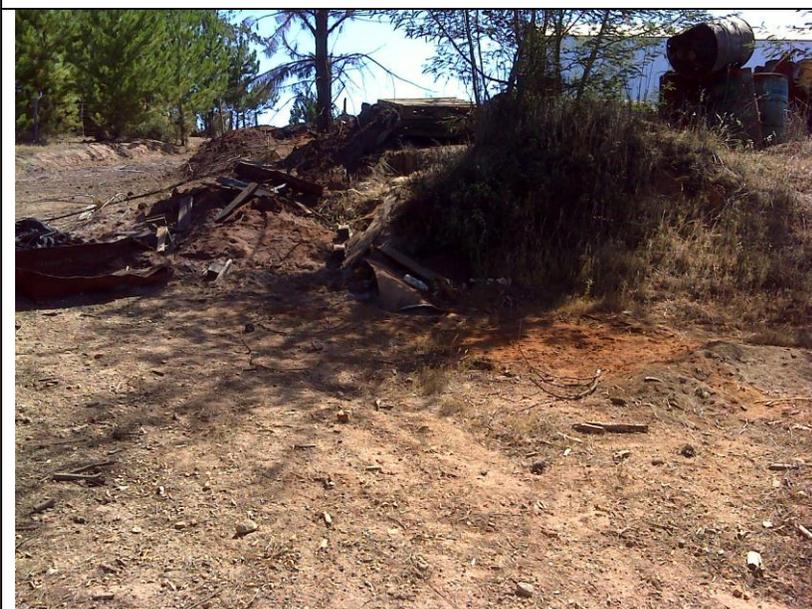
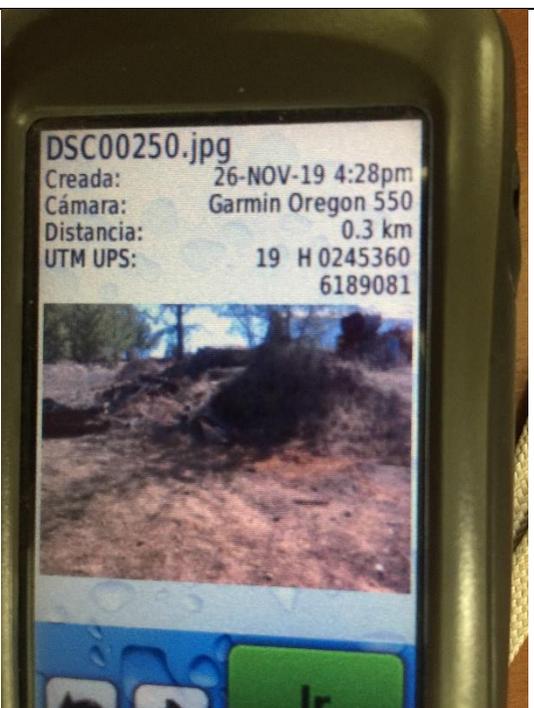
- G) Coordenada Punto N° 32 del informe SMA. Coordenadas del punto SMA N 6189080 – E 245360. Fotos sector de disposición de escoria y chatarras. La muestra se debió tomar directamente de la base de un arbusto. El suelo está cubierto por la escoria y chatarras

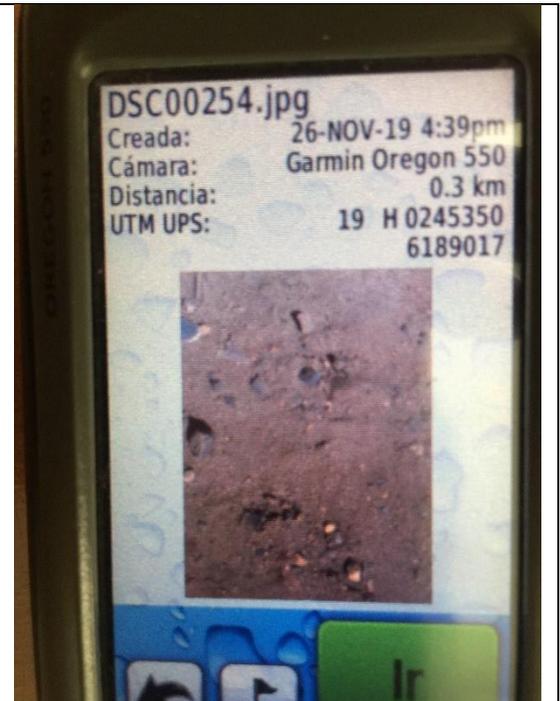
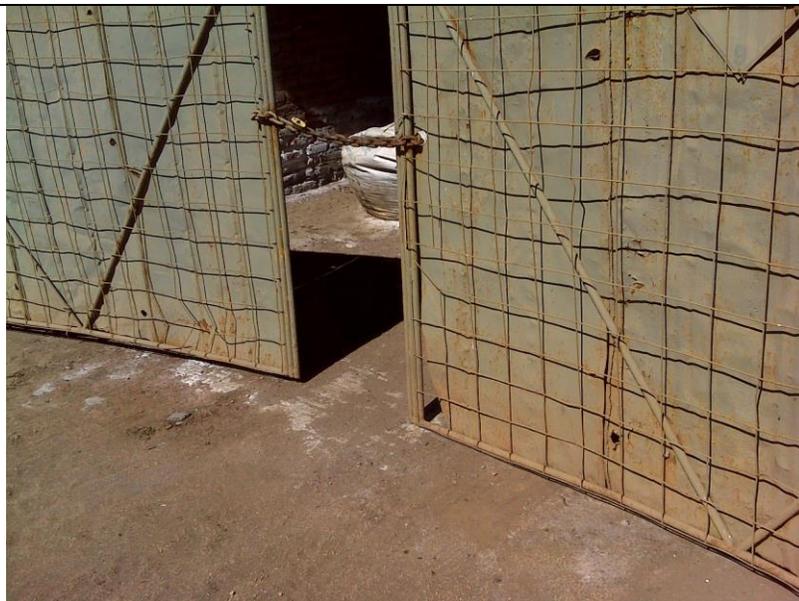
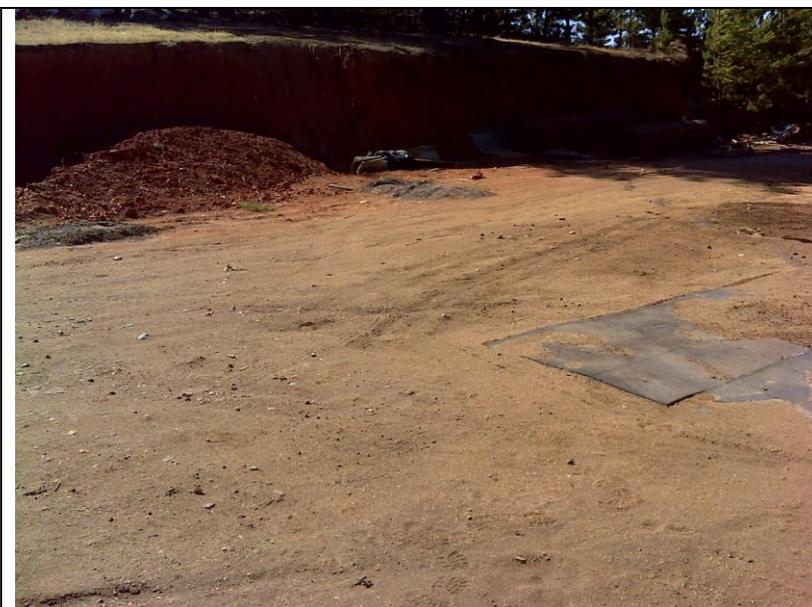
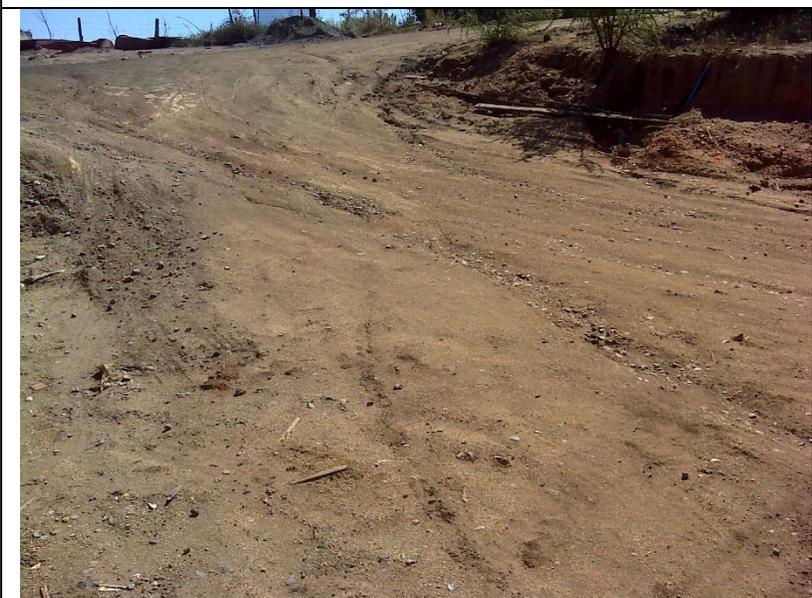
H) Coordenada Punto N° 33 de informe SMA. Coordenadas del punto SMA N 6189021 – E 245353. Fotos sector de acceso a portón del galpón n°1 interior sector planta. La muestra se debió tomar directamente del terreno o piso de acceso al galpón.

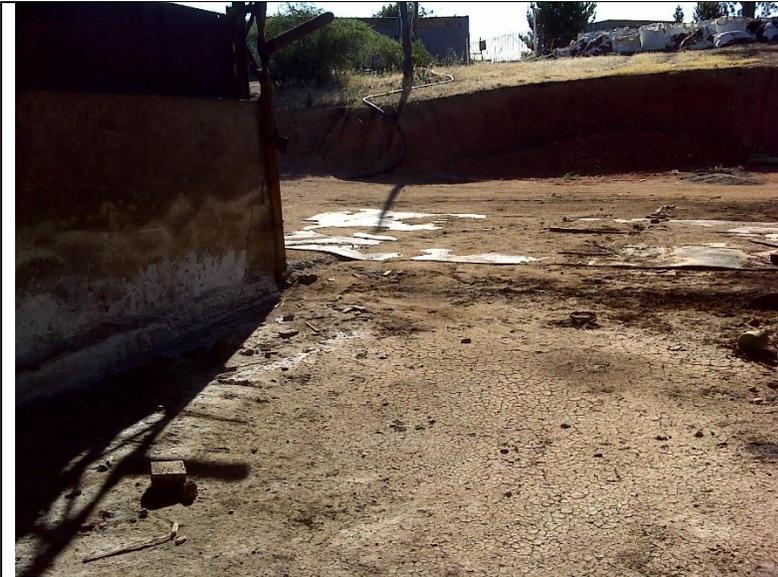
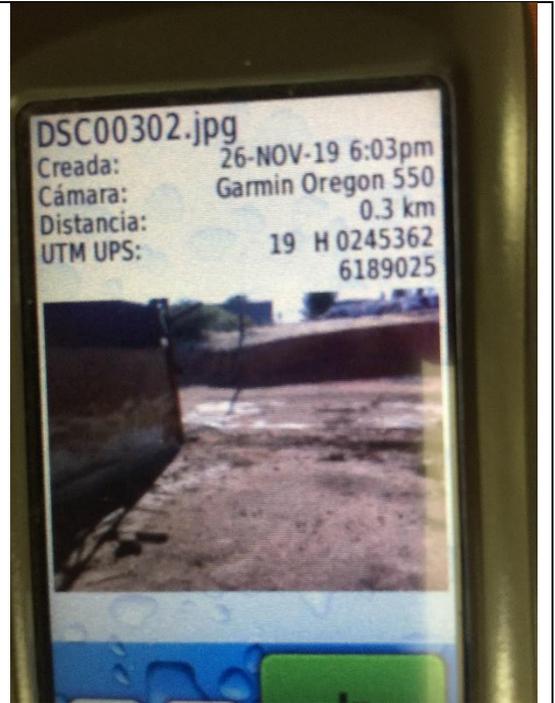
- I) Coordenada Punto N° 34 de informe SMA. Coordenadas del punto SMA N 6189977– E 245368. Fotos sector de plataforma costado Galpón N°1. La muestra se debió tomar directamente del terreno de la plataforma a metros del acceso al galpón N°1.

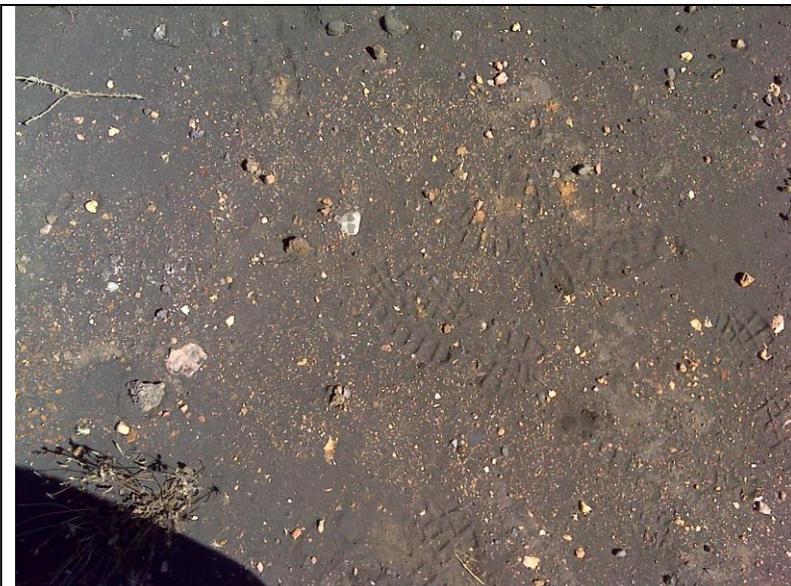
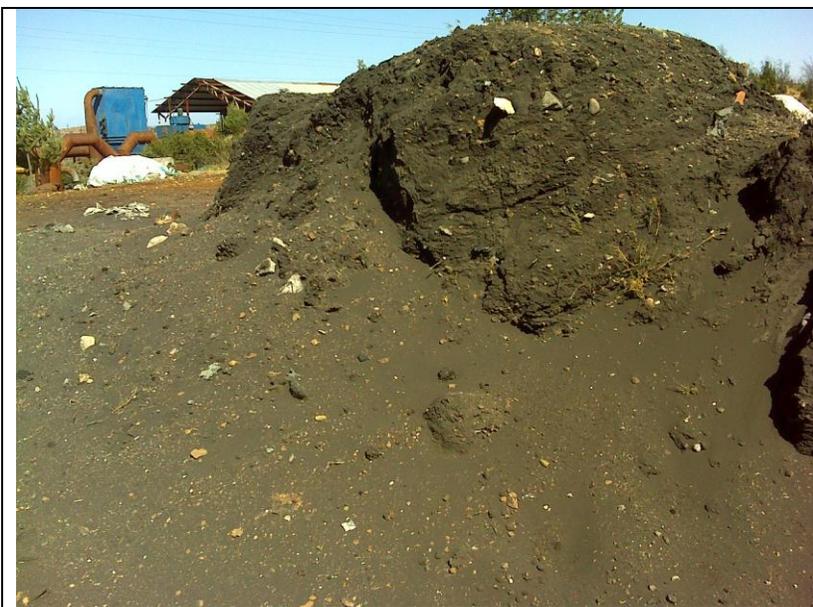
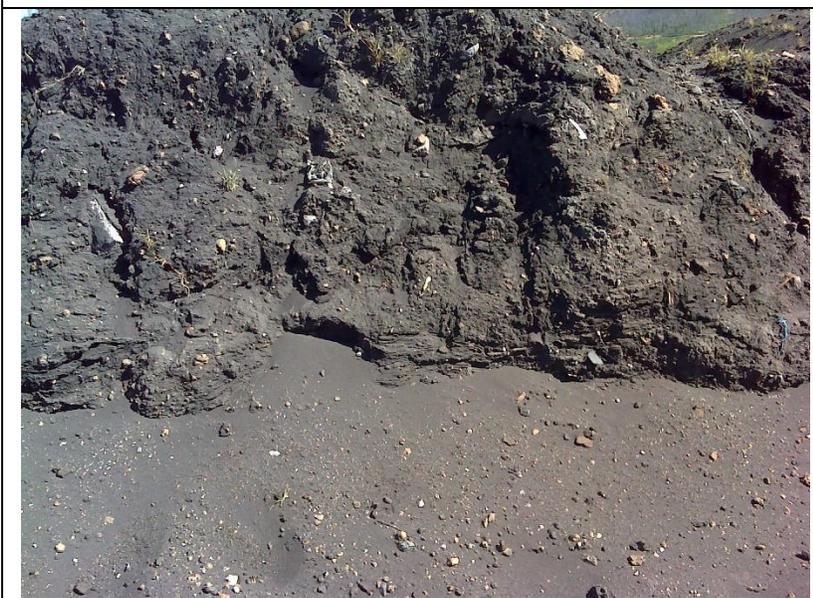
- J) Coordenada Punto N° 35 de informe SMA. Coordenadas del punto SMA N 6189105 – E 245236. Fotos sector de acumulación de chatarra e insumos mineros. Específicamente tierra de descarte de moldeo. La muestra se debió tomar directamente de las arenas dispuestas.

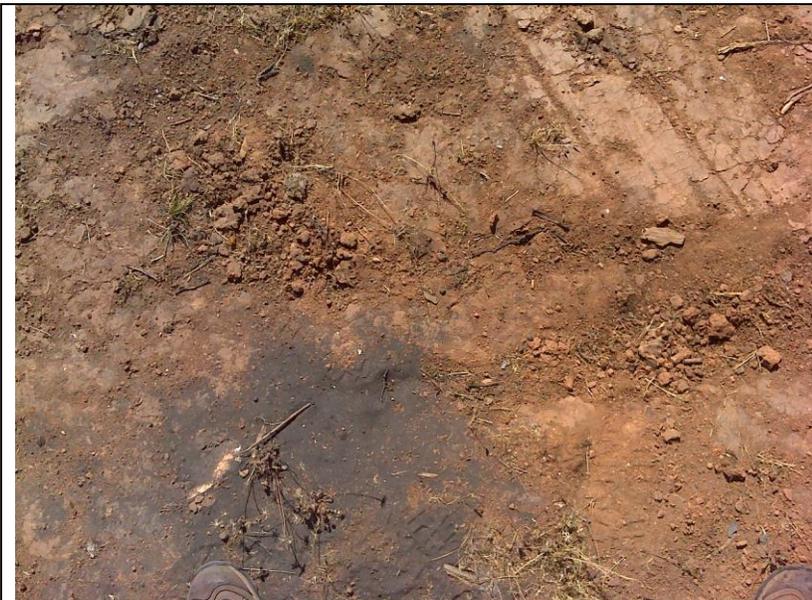
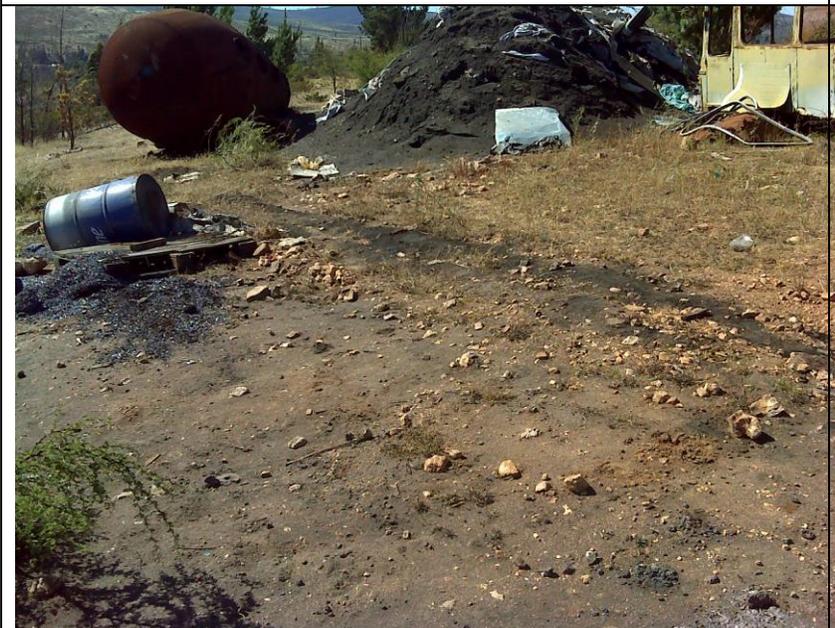
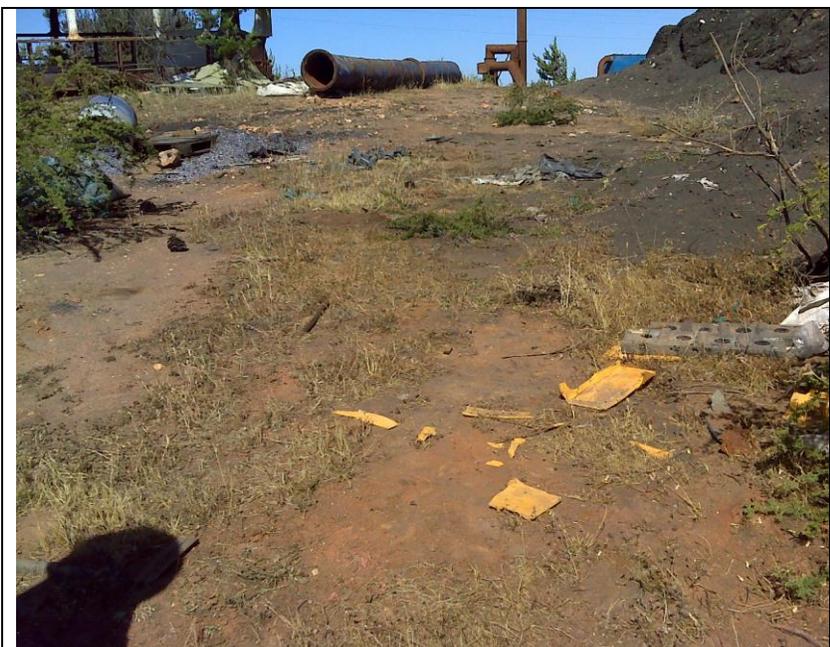
K) Coordenada Punto N° 36 de informe SMA. Coordenadas del punto SMA N 6189106– E 245244. Fotos sector de acumulación de chatarra e insumos mineros. La muestra se debió tomar directamente del suelo al costado del montículo de arenas de moldeo.

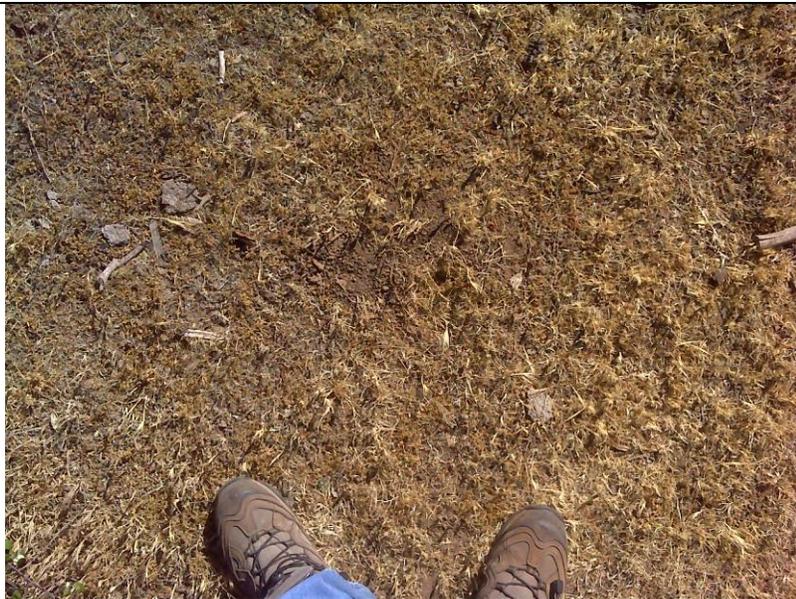
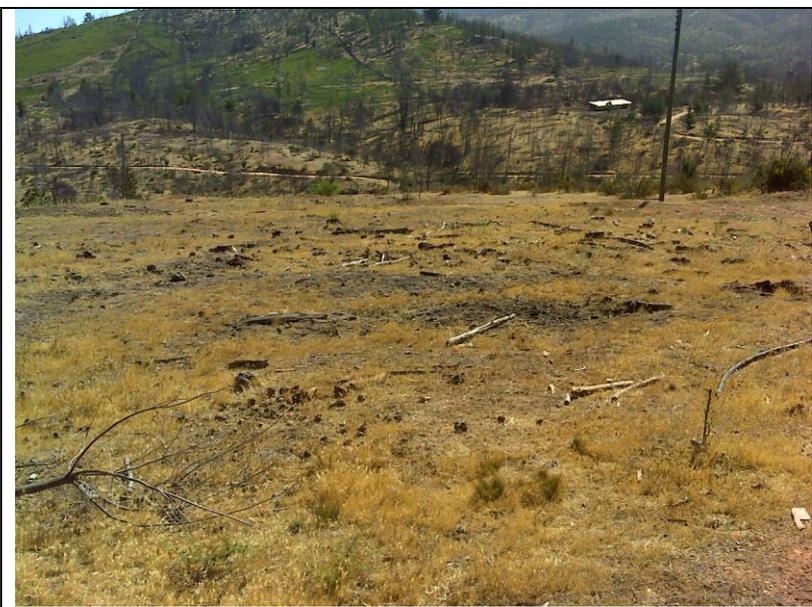
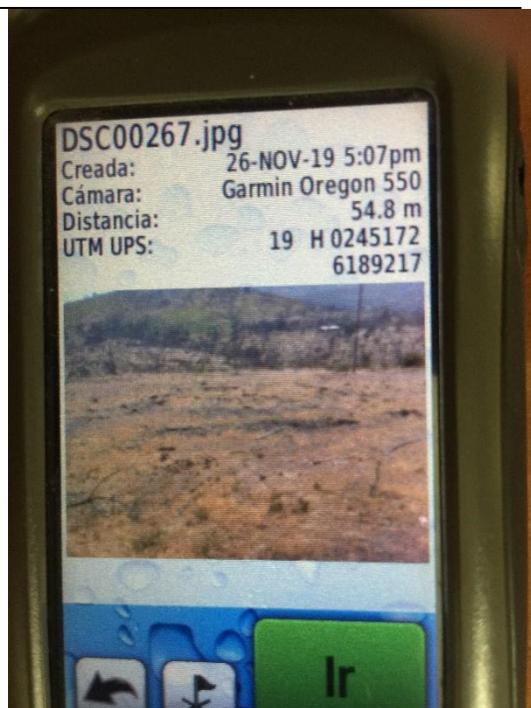
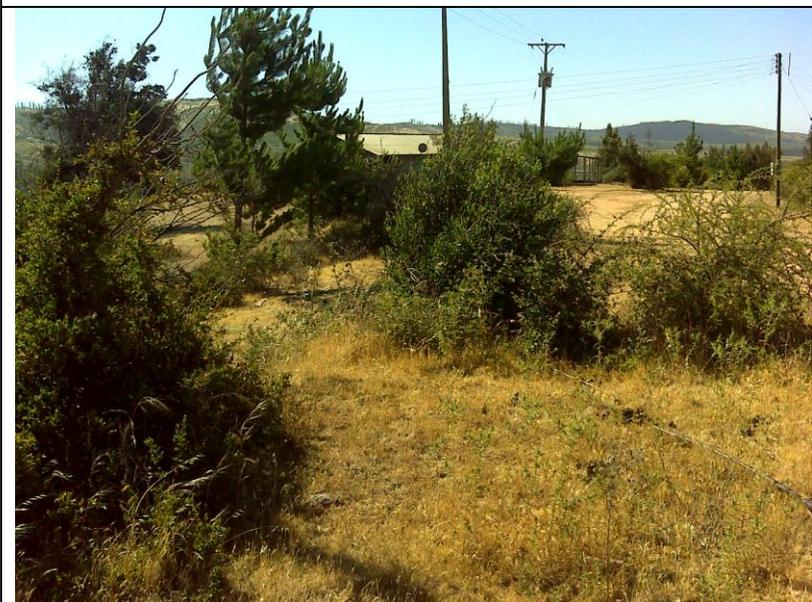
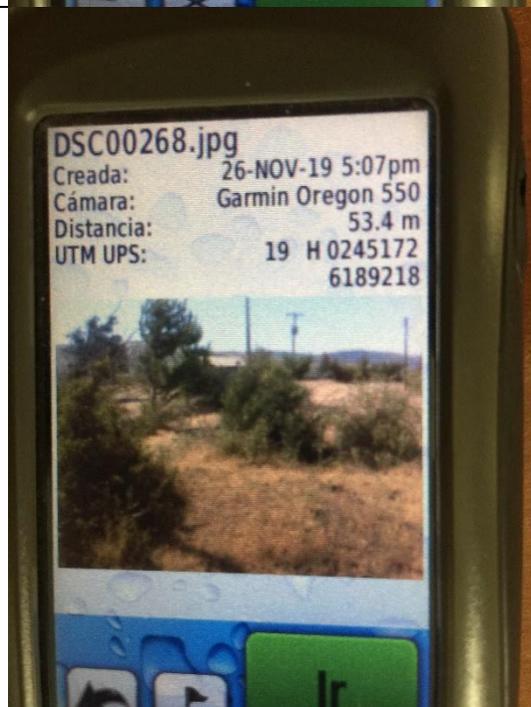
M) Coordenada Punto N° 39 de informe SMA. Coordenadas del punto SMA N 6189219– E 245172. Fotos sector área exterior de la planta cercano al camino de acceso. La muestra se debió tomar directamente del suelo.

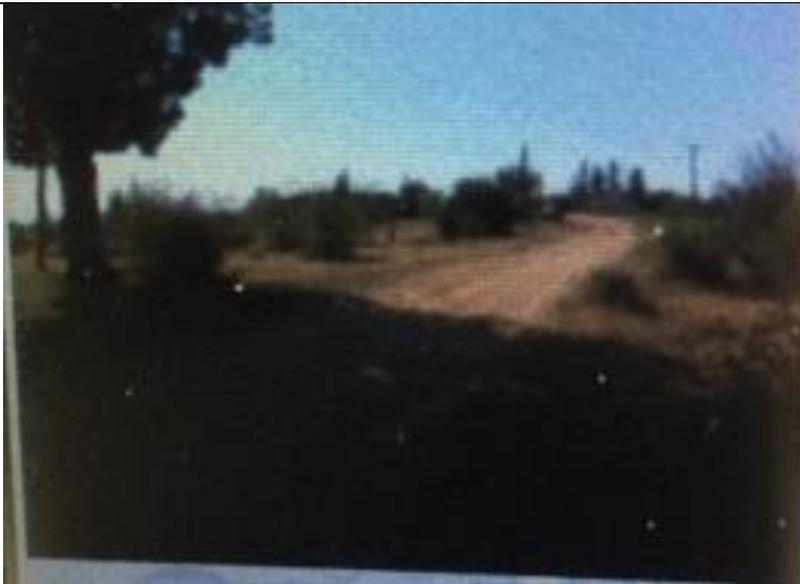
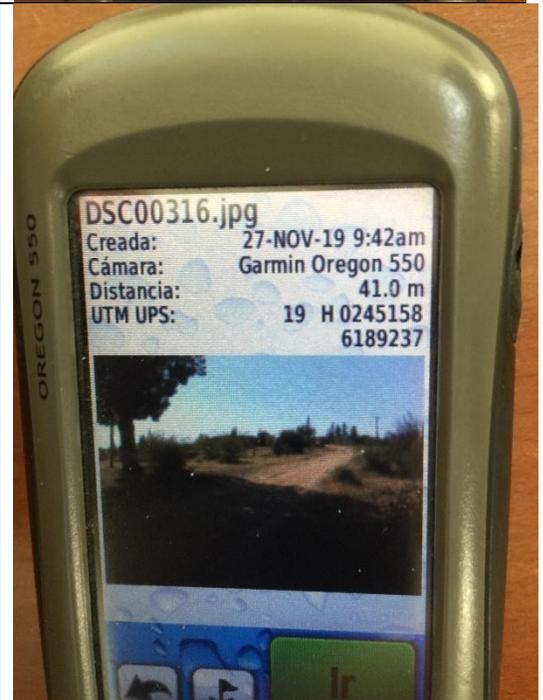
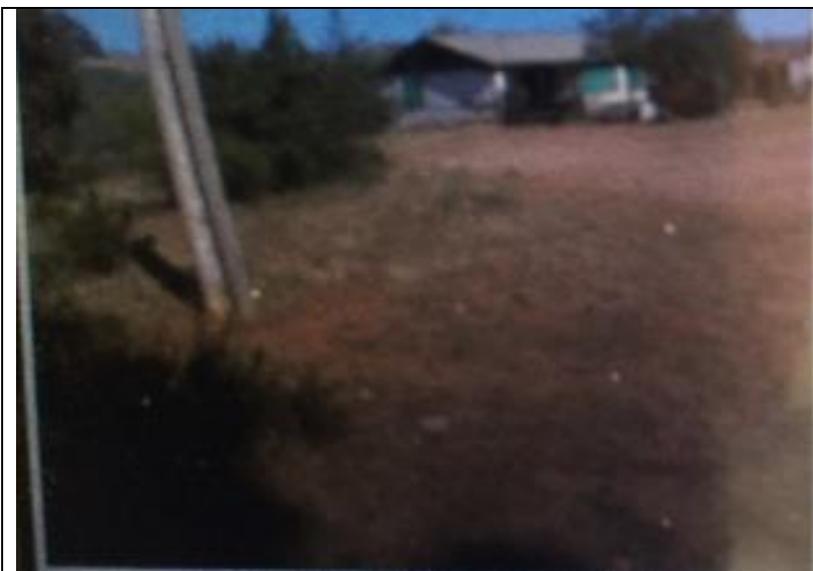
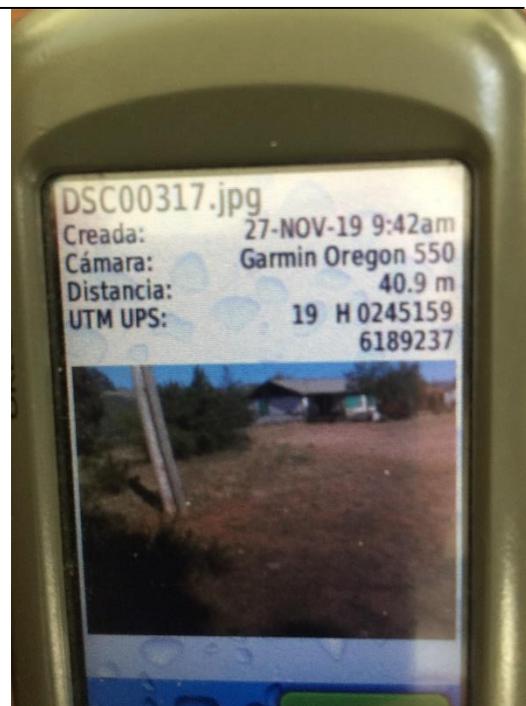
N) Coordenada Punto N° 41 de informe SMA. Coordenadas del punto SMA N 6189238– E 245158. Fotos sector de camino de acceso a la planta cercano a la casa oficina. La muestra se debió tomar directamente del suelo a un costado de camino de acceso.
