**Informe Fotográfico de los puntos muestreados por la
Superintendencia del Medio Ambiente según “Informe Técnico de
Fiscalización Ambiental” DFZ-2019-982-VI-SRCA**

DICIEMBRE 2019

ANDACOLLO DE INVERSIONES LTDA.

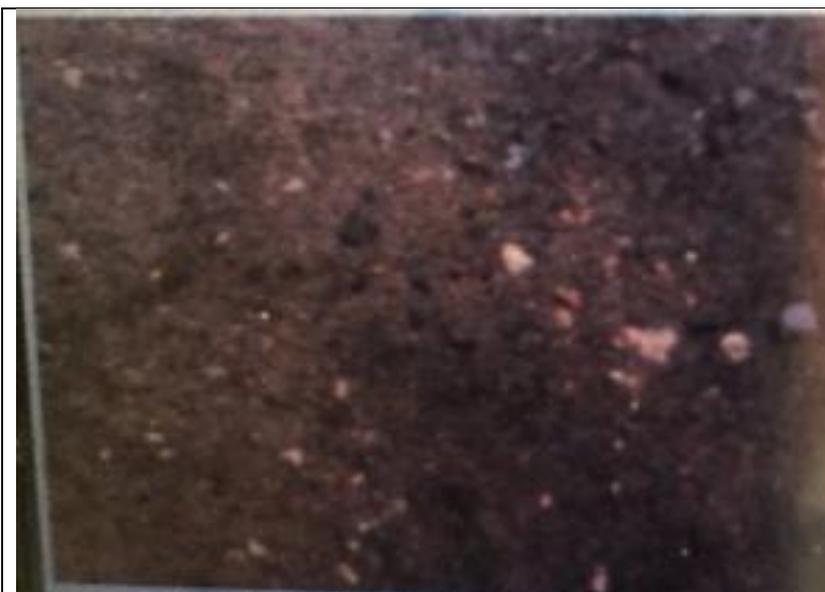
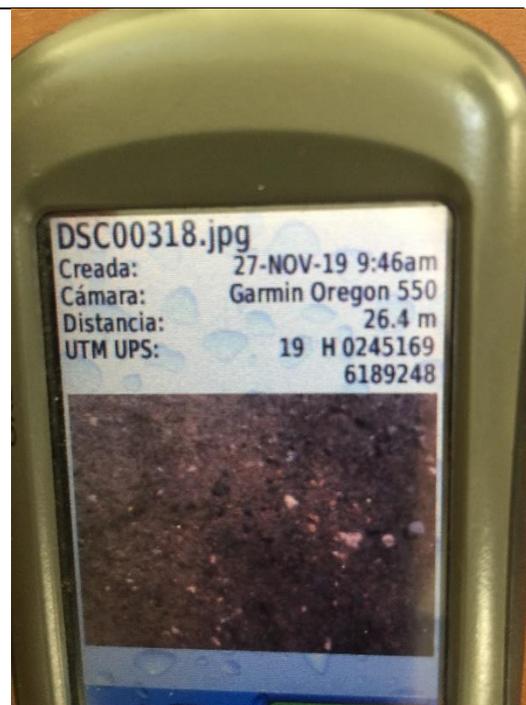
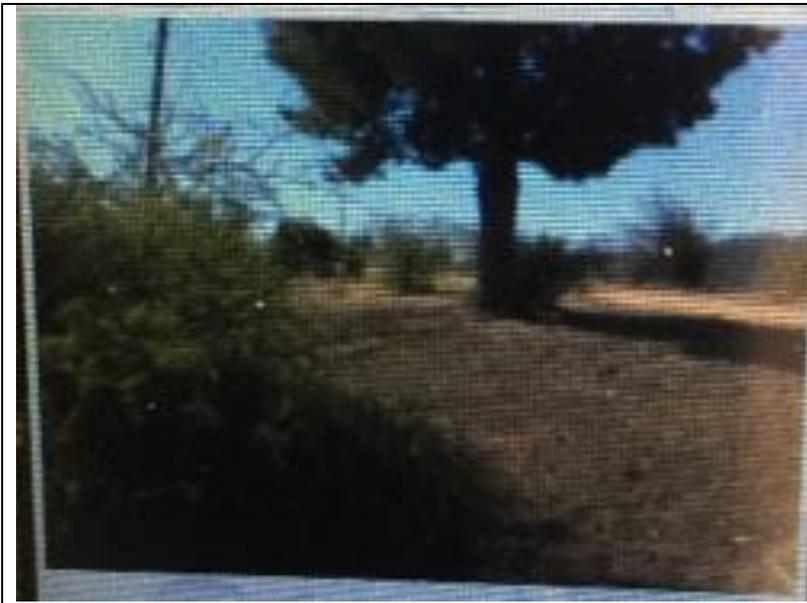
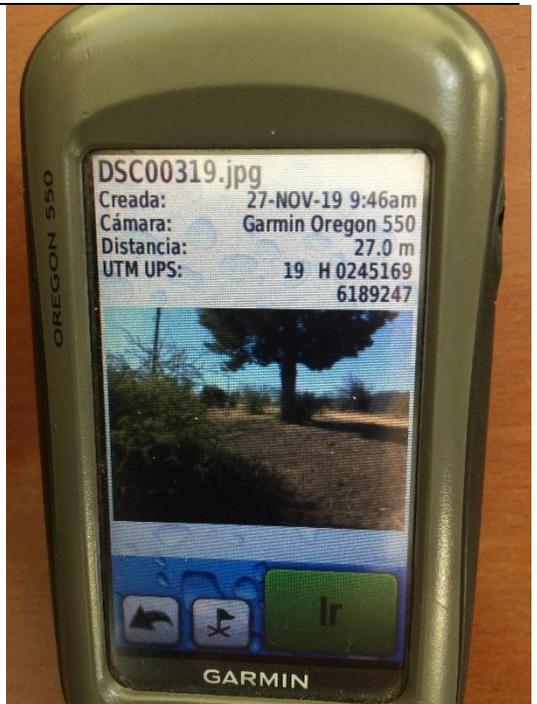
- O) Coordenada Punto N° 43 de informe SMA. Coordenadas del punto SMA N 6189245– E 245170. Fotos sector de camino de acceso a la planta cercano a la casa oficina. La muestra se debió tomar directamente del suelo a un costado de camino de acceso.

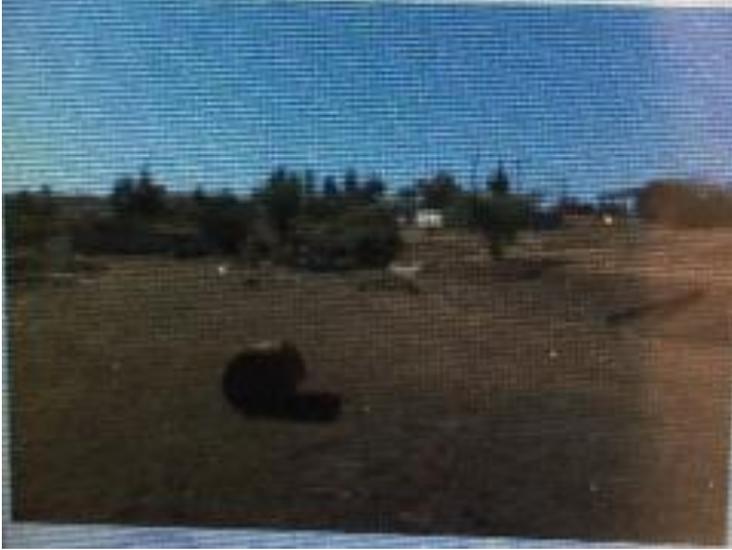
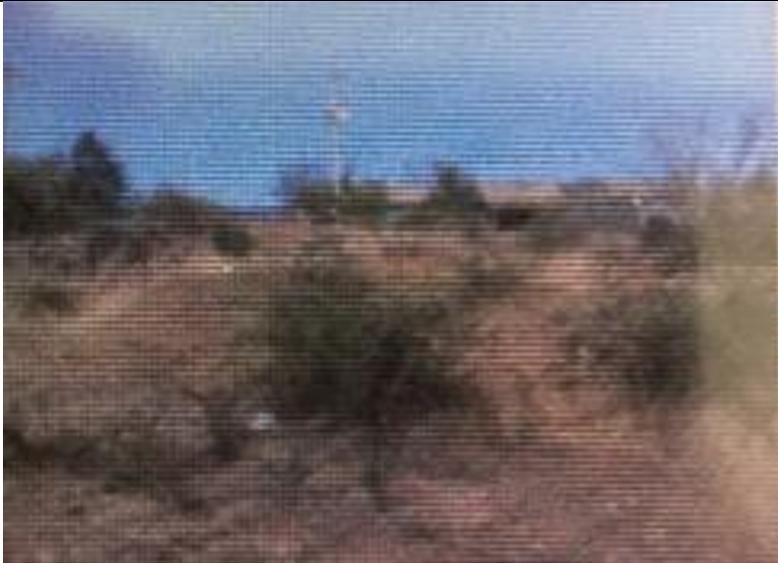
- P) Coordenada Punto N° 44 de informe SMA. Coordenadas del punto SMA N 6189270– E 245182. Fotos sector aledaño a antiguos galpones de engorda porcina cercano a la planta. La muestra se debió tomar directamente del suelo

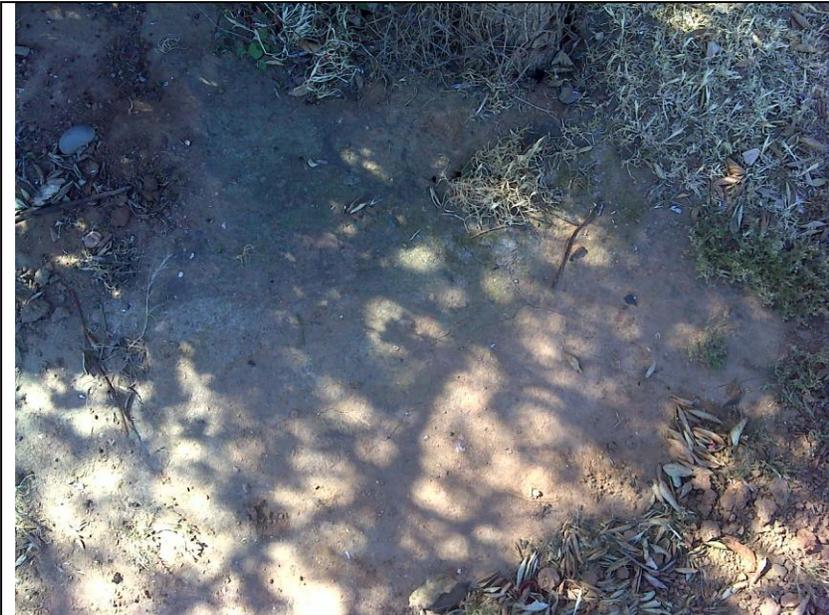
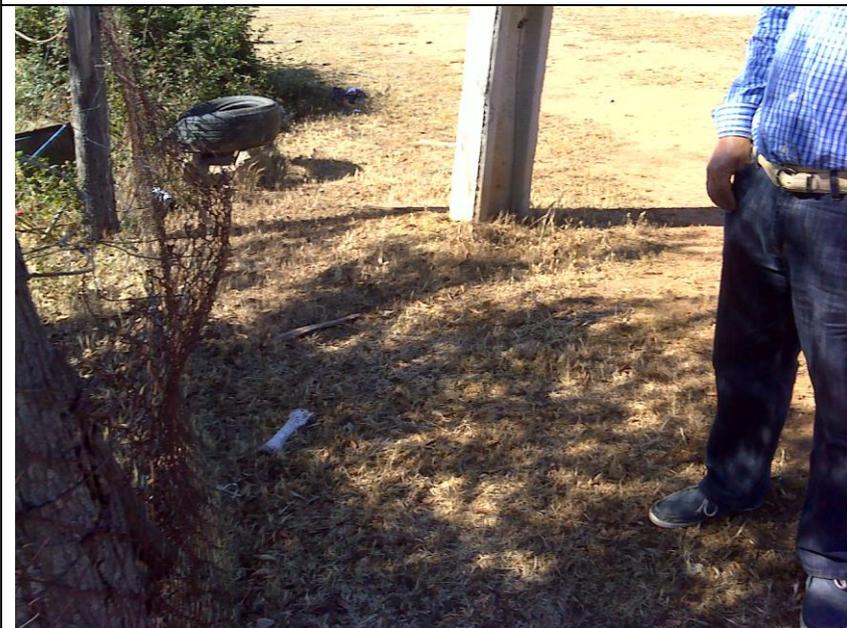
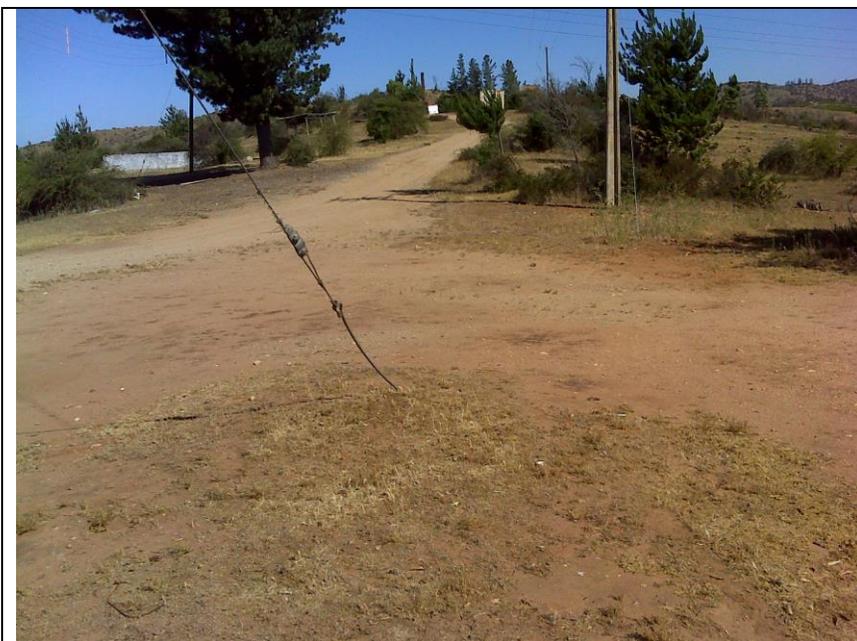
Q) Coordenada Punto N° 45 de informe SMA. Coordenadas del punto SMA N 6189258– E 245139. Fotos sector casa oficina. La muestra se debió tomar directamente del suelo al costado del camino de acceso a la planta.

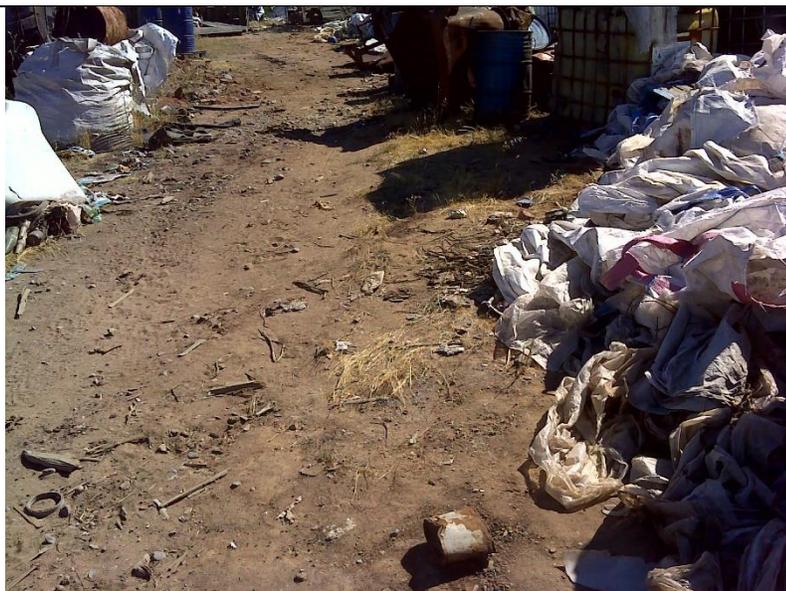
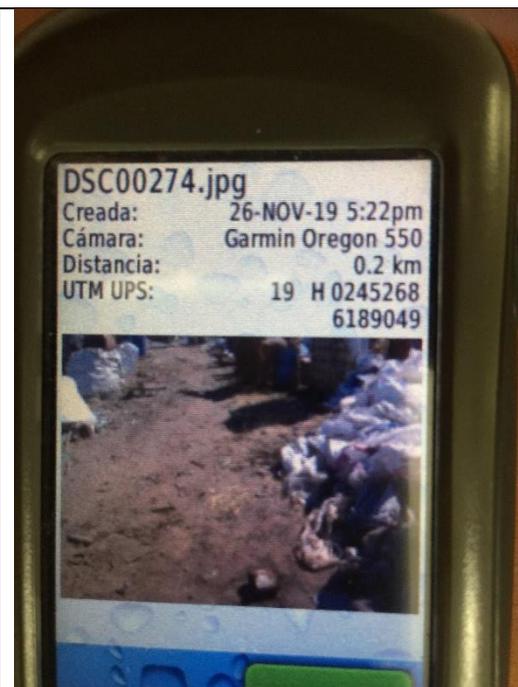
- I) Coordenada Punto “Sector acopio sur oeste del galpón 3” según informe SMA. El informe señala como “Uso de suelo” al punto muestreado como “Agrícola (fuera cambio de uso suelo)” Coordenadas del punto es N 6189051 – E 245270. Fotos sector aledaño a acopio de chatarra e insumos mineros. La muestra se debió tomar directamente del suelo

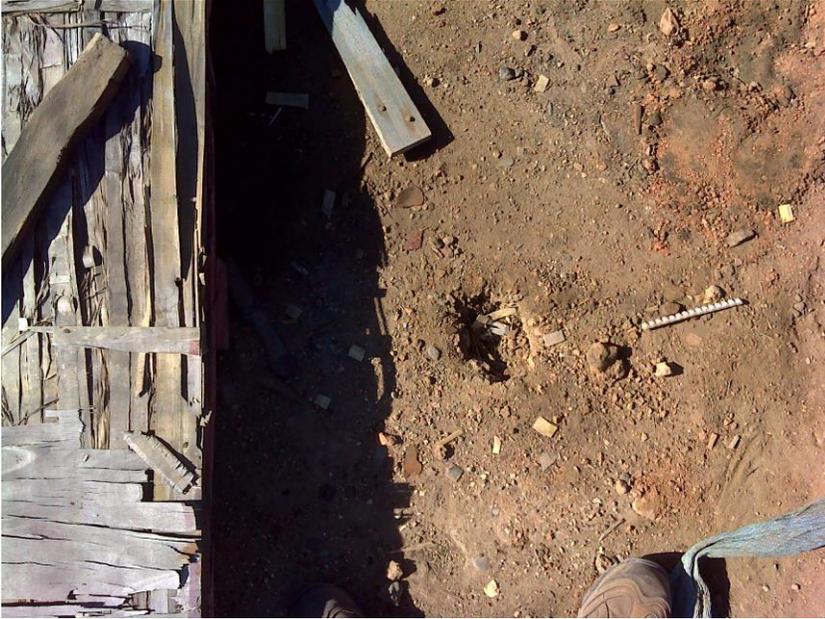
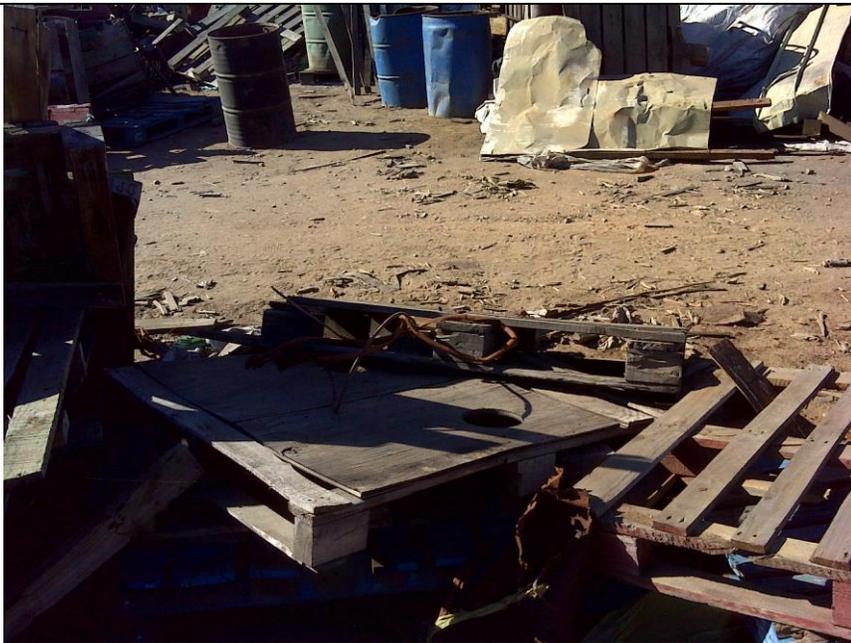
- II) Coordenada Punto “Sector acopio sur oeste del galpón 3” según informe SMA. El informe señala como “Uso de suelo” al punto muestreado como “Agrícola (fuera cambio de uso suelo)” Coordenadas del punto es N 6189052 – E 245284. Fotos sector aledaño a acopio de chatarra e insumos mineros. La muestra se debió tomar directamente del suelo.

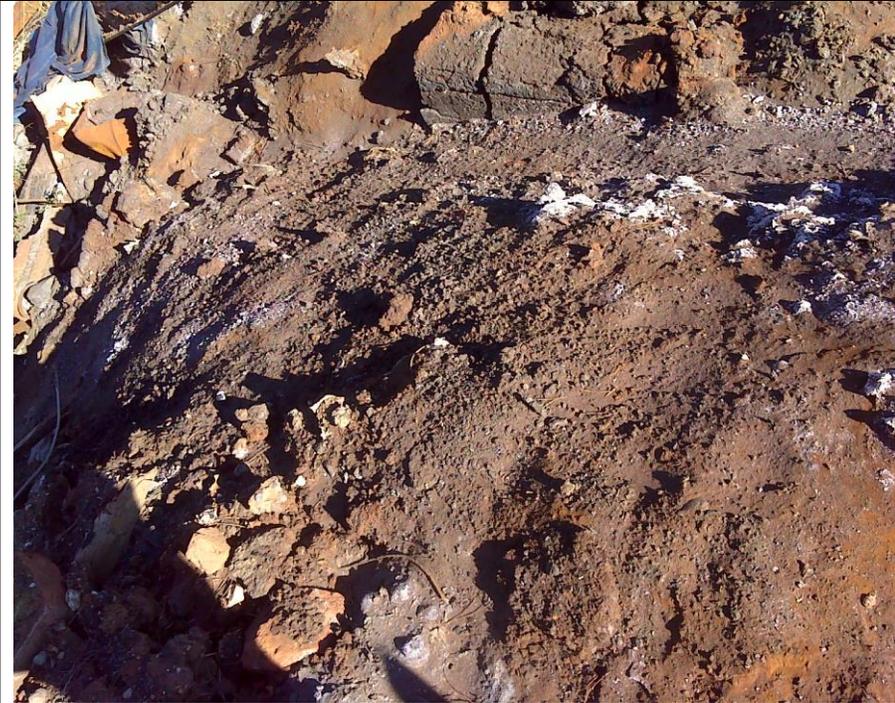
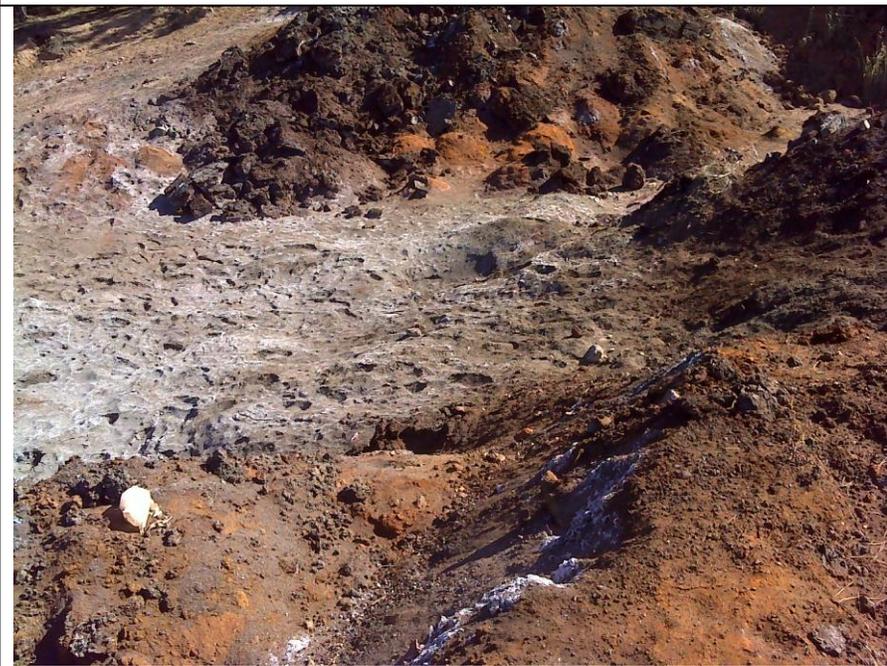
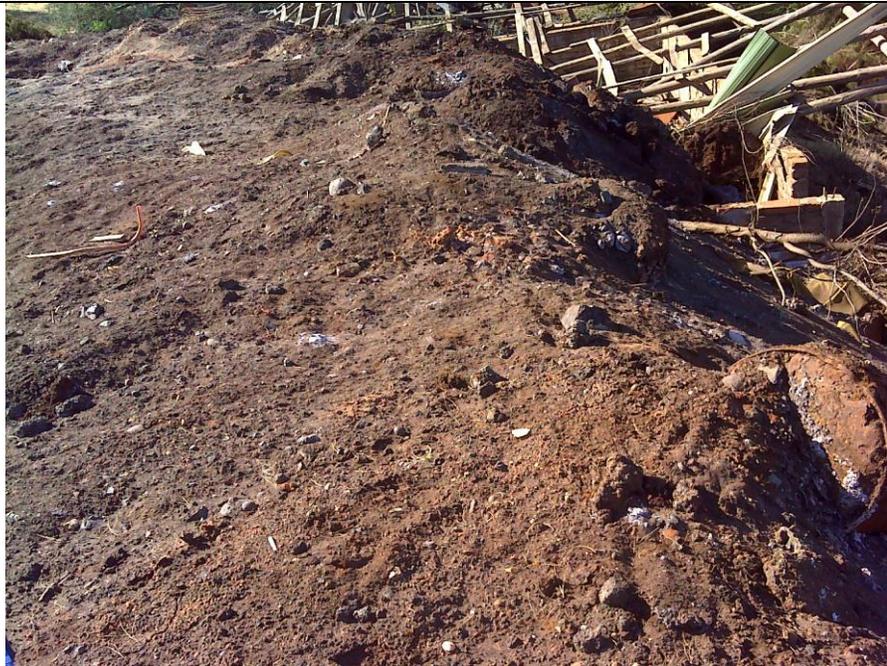
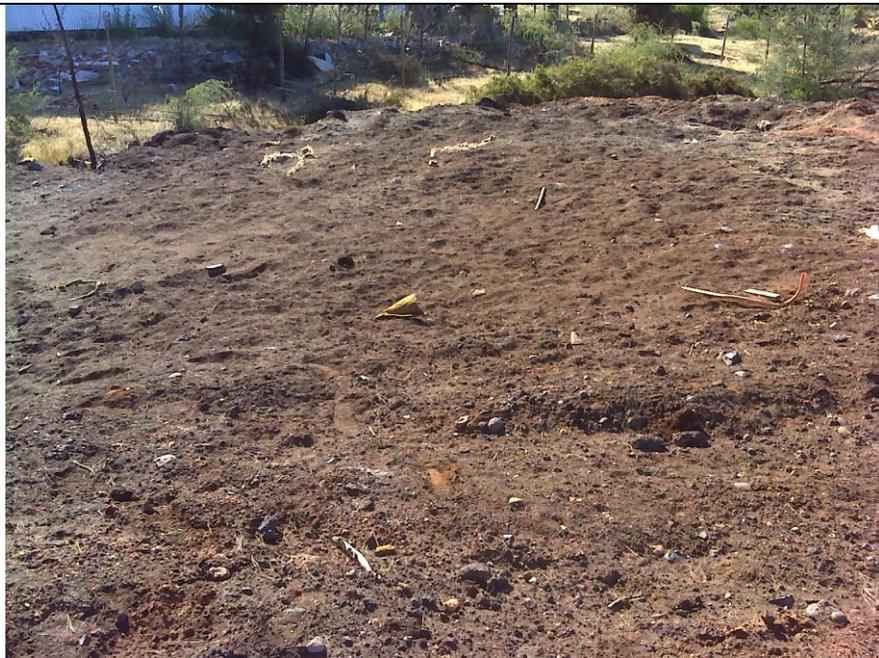
- III) Coordenada Punto “Sector acopio sur oeste del galpón 3” según informe SMA. El informe señala como “Uso de suelo” al punto muestreado como “Agrícola (fuera cambio de uso suelo)”. Coordenadas del punto SMA N 6189080 – E 245345. Fotos sector acopio de escoria. La muestra se debió tomar directamente de la escoria.
