DFZ-2017-5668-III-RCA-IA

<b>Tema</b>	Reunión de Coordinación Inspección Ambiental Unidad Fiscalizable "LÍNEA DE TRANSMISIÓN TRANSMISORA ELECTRICA DEL NORTE S.A. – CARDONES"
<b>Hora de inicio</b>	10:00 am
<b>Lugar</b>	Oficina Regional SMA Atacama
<b>Oficina / Región</b>	Atacama

## ACTA DE INSPECCION AMBIENTAL

### **Proyecto Reforzamiento Cardones**

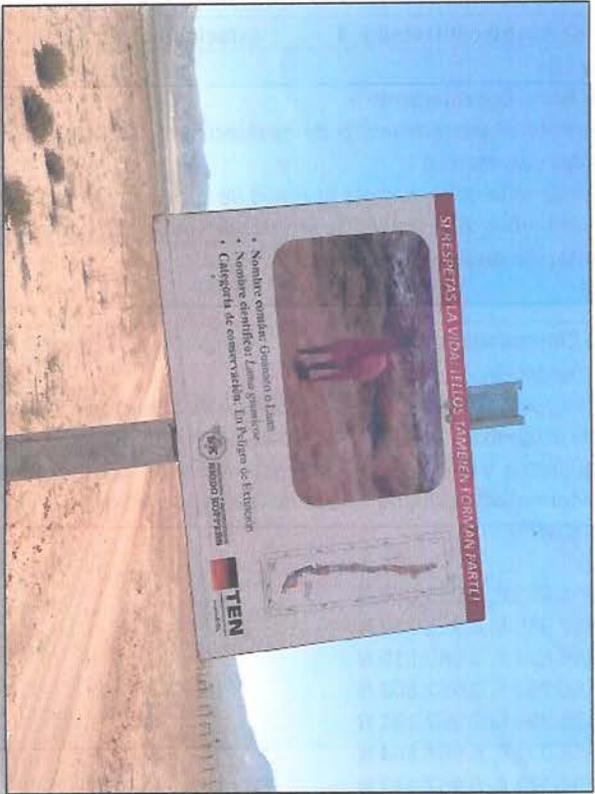
Figura 3. Señalética Informativa Fauna Silvestre

**Descripción de medio de prueba:**  
Se observa que los carteles informativos se encuentran en el camino de servicio del Proyecto, incluyen la identificación de Transmisora Eléctrica del Norte (TEN), imágenes de las especies de fauna silvestre de interés además de una breve reseña de ellas.

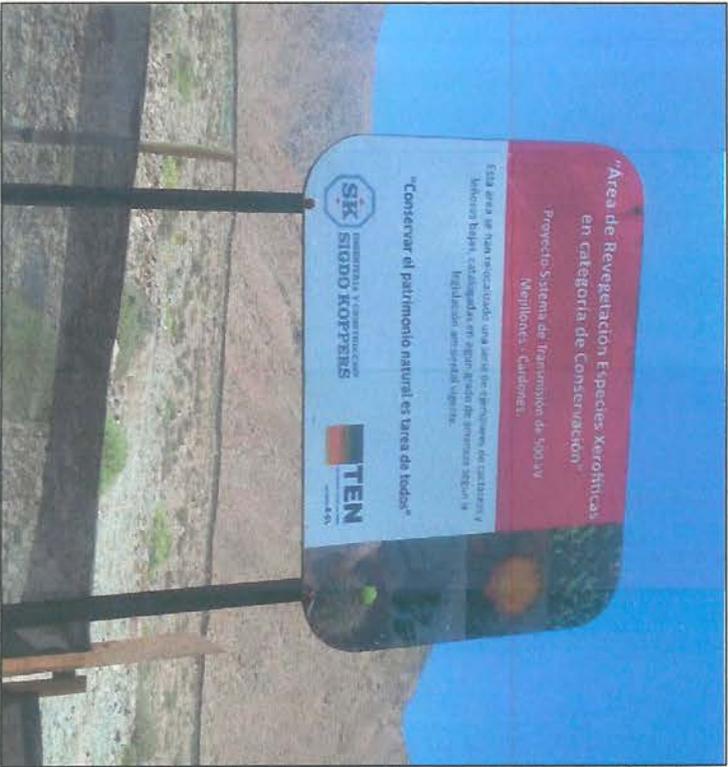
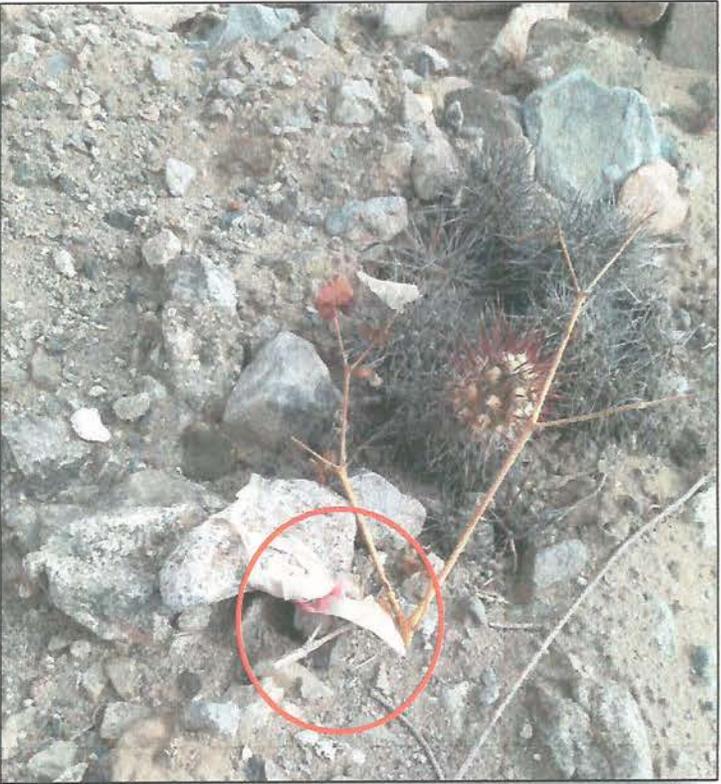
<p><b>Figura 5.</b> Cartel Área Relocalización Cactáceas.</p> <p><b>Coordenadas DATUM WGS84 HUSO (19)</b> 359.505 E, 6.968,494 N</p> <p><b>Descripción de medio de prueba:</b> Sitio de relocalización cercado con malla raschell, cuenta con un portón de acceso y un cartel de propiedad del titular (lleva las siglas TEN en esquina inferior derecha) que indica que ésta corresponde a un área de revegetación de especies en categoría de conservación.</p>	<p><b>Figura 6.</b> Ejemplo <i>C. sphaerica</i> relocalizado.</p> <p><b>Coordenadas DATUM WGS84 HUSO (19)</b> 359.610 E, 6.968,461 N</p> <p><b>Descripción de medio de prueba:</b> Ejemplar de <i>C. sphaerica</i> vivo, no se distinguen a simple vista como el resto de las especies relocalizadas debido a que no cuentan con un cerco de malla raschell que permita verlos desde lejos. Los ejemplares cuentan con una cinta roja para su identificación (círculo rojo).</p>

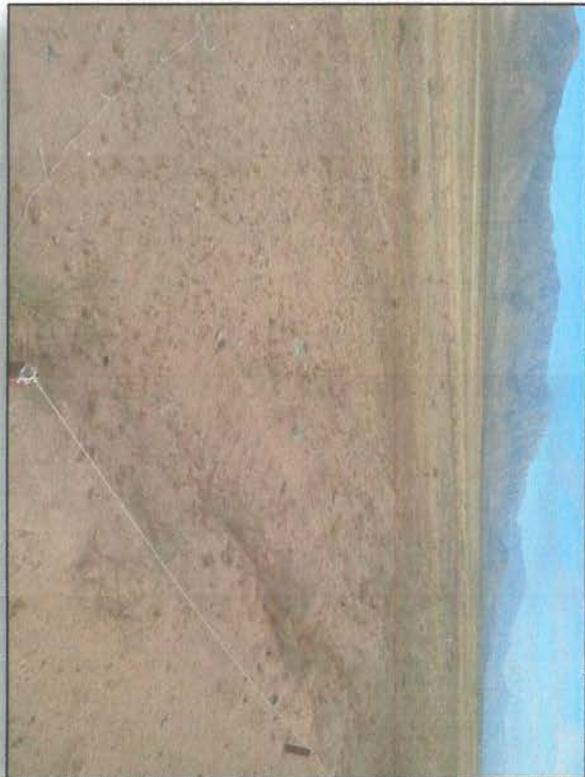
<p><b>Coordenadas DATUM WGS84 HUSO (19):</b> 356.742 E, 6.956.729 N</p> <p><b>Descripción de medio de prueba:</b>          Se constata la presencia de un polígono de 595,4 m<sup>2</sup> fue dispuesto suelo el cual no fue compactado. De igual modo se observan huellas de maquinaria en su interior, pero en menor cantidad que el resto de los polígonos. En este polígono si fue posible observar floraciones en su interior, principalmente por <i>Araxilia radiata</i> (Flor del jote).          El polígono se encuentra delimitado con una liensa e identificado por un cartel que indica el número al que corresponde.</p> <p><b>Fecha: 30.10.2017</b></p>

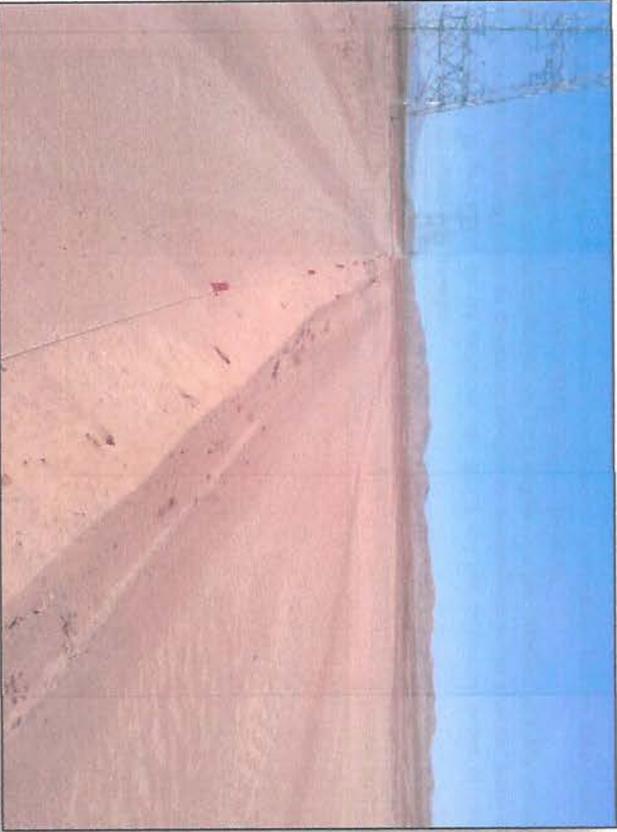
<p>Figura 11. Polígono Edáfico N° 24</p> <p>Coordenadas DATUM WGS84 HUSO (19): 356.742 E, 6.956.729 N</p> <p><b>Descripción de medio de prueba:</b>          Imagen obtenida durante la vista de inspección ambiental del polígono N°24, se observa que como la mayoría de los polígonos utilizados su ubicación es a un costado del camino de servicio del Proyecto y cercano a la Torre en construcción. Se constata la presencia de huellas al interior del polígono y la ausencia de floraciones en él a diferencia de lo que ocurre alrededor del polígono donde sí se observan ejemplares de la especie <i>Calandrina longicauda</i>.</p>

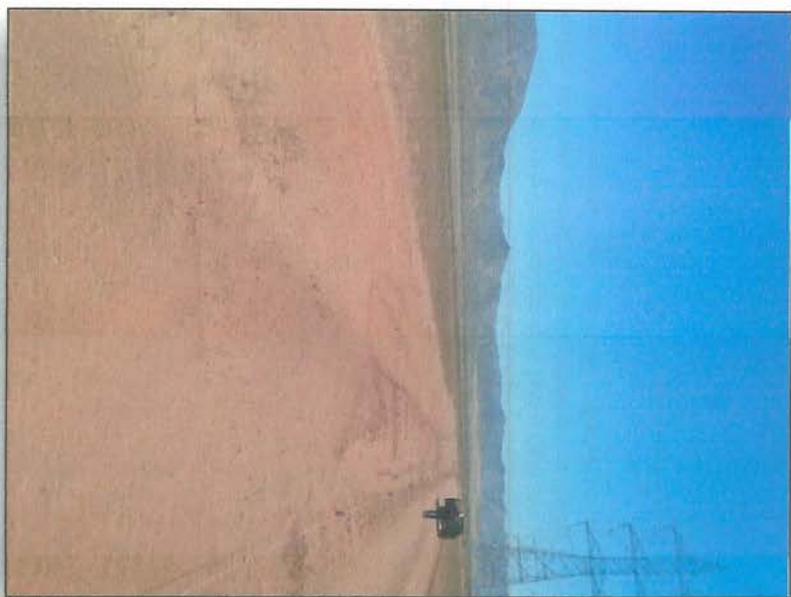
Figura 12. Polígono Edáfico N°17

El polígono 17 en la Figura 9 se observa con huellas de maquinaria que dispusieron los remanentes de suelo que quedaron posterior a la excavación para instalar las bases de las torres de alta tensión. Se constató una marcada diferencia entre el interior de este polígono versus el exterior que se encontraba con flores de la especie *Calandrinia longiscapa* en una superficie de 0,29 há. Como se observa en la imagen.

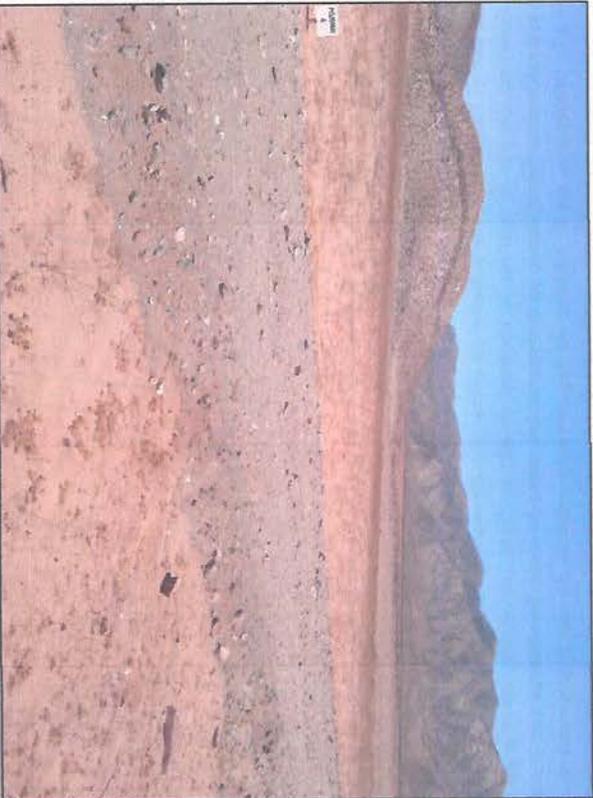
<p>Figura 15. Polígono Edáfico N°4</p> <p>Coordenadas DATUM WGS84 HUSO (19): 357.177 E, 6.967.535 N</p> <p>Fecha: 30.10.2017</p> <p>Descripción de medio de prueba: Se constata que al interior del polígono 4 no fueron distribuidas primeras capas de suelo, sino que una capa de aproximadamente de unos 15 cm de estabilizado, el cual impidió la floración en este polígono a diferencia de lo constatado fuera de él donde se aprecia presencia de ejemplares de flora silvestre.</p>	<p>Figura 15. Polígono Edáfico N°4</p> <p>Coordenadas DATUM WGS84 HUSO (19): 357.177 E, 6.967.535 N</p> <p>Fecha: 30.10.2017</p> <p>Descripción de medio de prueba: Se constata que al interior del polígono 4 no fueron distribuidas primeras capas de suelo, sino que una capa de aproximadamente de unos 15 cm de estabilizado, el cual impidió la floración en este polígono a diferencia de lo constatado fuera de él donde se aprecia presencia de ejemplares de flora silvestre.</p>

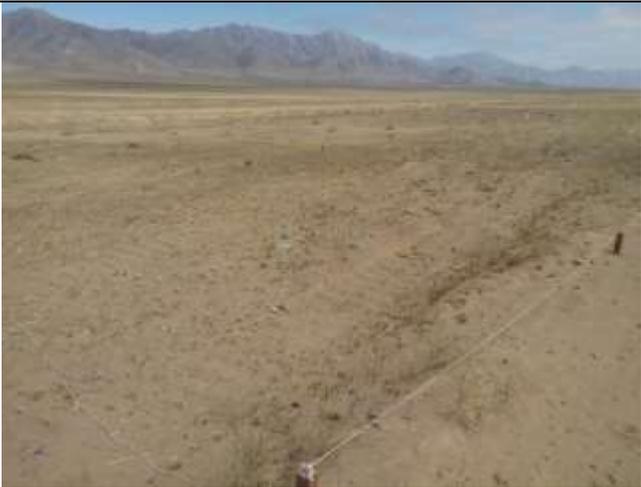
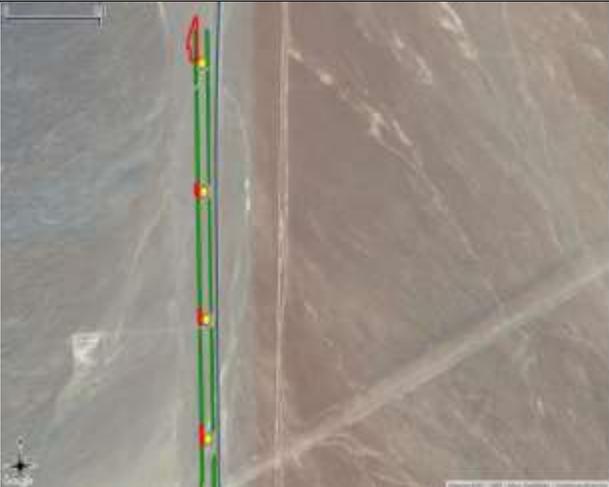
<b>Fotografía 1.</b>	<b>Fecha: 30-10-2017</b>	<b>Registro 13.</b>	<b>Fuente:</b> Reporte Técnico SAG (ORD. N° 791/2017 de fecha 22.11.2017)
<b>Coordenadas UTM DATUM WGS84 HUSO 19 S</b>	<b>Norte:</b> 6.956.729   <b>Este:</b> 356.742		
<b>Descripción del medio de prueba:</b> Polígono Edáfico N° 34. Se constata la presencia de un polígono de 595.4 m2 fue dispuesto suelo el cual no fue compactado. De igual modo se observan huellas de maquinaria en su interior, pero en menor cantidad que el resto de los polígonos. En este polígono si fue posible observar floraciones en su interior, principalmente por <i>Argylia radiata</i> (Flor del jote). El polígono se encuentra delimitado con una liensa e identificado por un cartel que indica el número al que corresponde.		<b>Descripción del medio de prueba:</b> De norte a sur Polígonos edáficos N°29, 31,33 y 34. Imagen satelital donde se observa en rojo la ubicación de los polígonos visitados durante la inspección ambiental, en amarillo se encuentran las torres de la Línea de Transmisión y en verde el polígono al que corresponde la disposición del suelo de acuerdo al informe de seguimiento ambiental. Se observa que finalmente la superficie intervenida para superponer las primeras capas de suelo removido es menor a la proyectada por el Titular en su Informe.

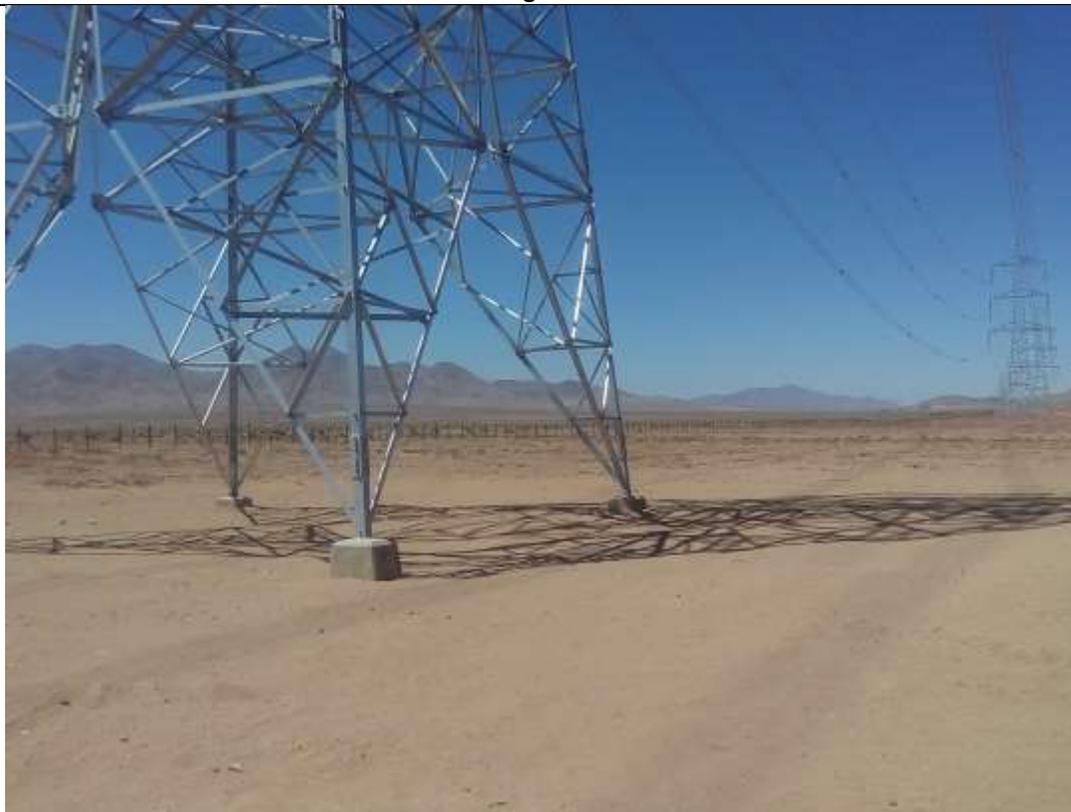
Fotografía 3.	Fecha: 30-10-2017	
Coordenadas UTM DATUM WGS84 HUSO 19 S	Norte: 6.962.313	Este: 356.785
<p><b>Descripción del medio de prueba:</b> Base Torre 436. Se constata que el suelo bajo las Torres no presenta floraciones, así como se observan huellas de maquinaria que ayudaron a compactar el suelo impidiendo la germinación de especies que dan origen al Fenómeno Desierto Florido que durante este año 2017 y durante la inspección ambiental se encontraba en pleno desarrollo. Salvo muy pocas excepciones en las cuales si alcanzó a germinar 3 ó 4 ejemplares de <i>Argylia radiata</i>, la gran mayoría de las torres presentaban esta condición.</p>

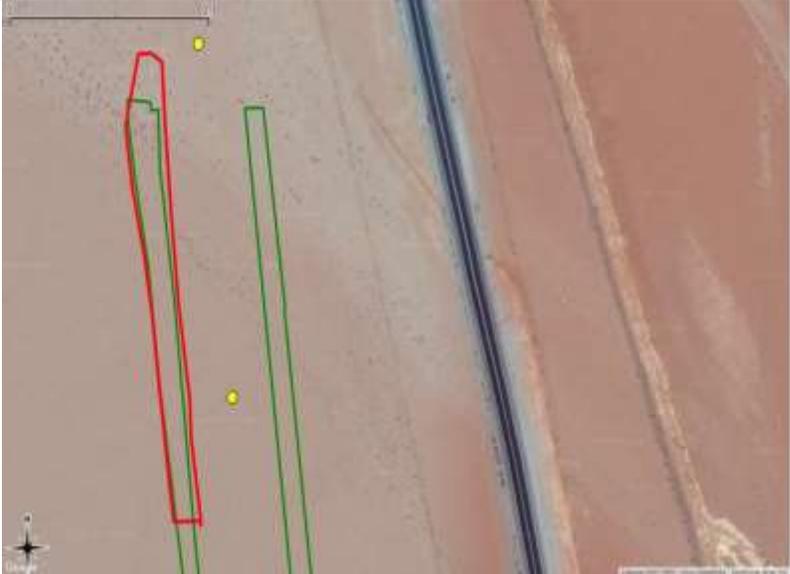
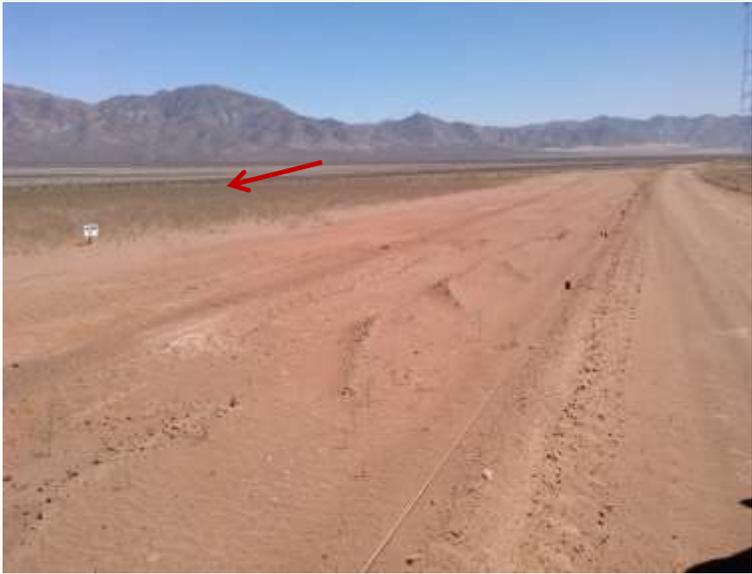
<p><b>Registro 15.</b></p>	<p><b>Fuente:</b> Reporte Técnico SAG (ORD. N° 791/2017 de fecha 22.11.2017)</p>	<p><b>Fotografía 4.</b> <b>Fecha:</b> 30-10-2017</p>		
		<p><b>Coordenadas UTM DATUM WGS84 HUSO 19 S</b></p>	<p><b>Norte:</b> 6.956.729</p>	<p><b>Este:</b> 356.742</p>
<p><b>Descripción del medio de prueba:</b> Imagen Satelital Polígono Edáfico N°17. La Figura 10 muestra la imagen satelital de este polígono, en verde se indica el polígono que fue proyectado por el Titular según el informe de extracción de material edáfico previo al inicio de la Fase de Construcción por lo cual no se observa en ella la Torre construida, en rojo aparece el polígono que realmente fue utilizado para disponer las capas de suelo. Se observa que la superficie es menor a la proyectada en el Informe de Seguimiento además de constatar que existieron polígonos en los cuales no se dispuso material como por ejemplo el que se observa en verde este del polígono 17.</p>		<p><b>Descripción del medio de prueba:</b> Polígono Edáfico N°17. El polígono 17 se observa con huellas de maquinaria que dispusieron los remanentes de suelo que quedaron posterior a la excavación para instalar las bases de las torres de alta tensión. Se constató una marcada diferencia entre el interior de este polígono versus el exterior que se encontraba con flores de la especie <i>Calandrinia longiscapa</i> (Flecha roja) en una superficie de 0.29 ha. Como se observa en la imagen.</p>
