REPORTE TÉCNICO

ATENCIÓN DENUNCIA AMBIENTAL

Plan de Expansión Chile LT 2x500 kV Cardones - Polpaico

25 DE NOVIEMBRE DE 2017

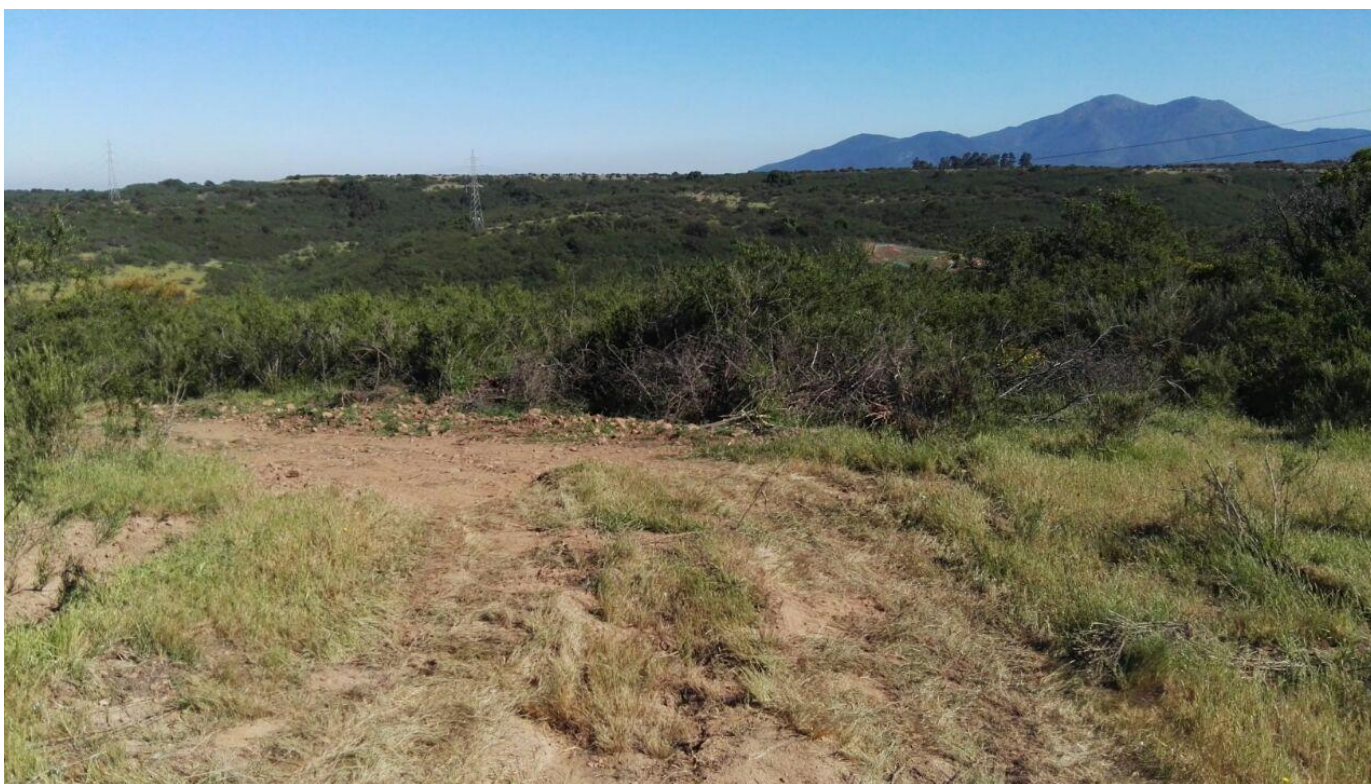
Figura 1.

Descripción de medio de prueba: Senda abierta desde la Torre 42 a la Torre N°41, ubicada en pendiente. No existe evidencia de medida u acción que cumpla el rol de proteger a los suelos de procesos erosivos.

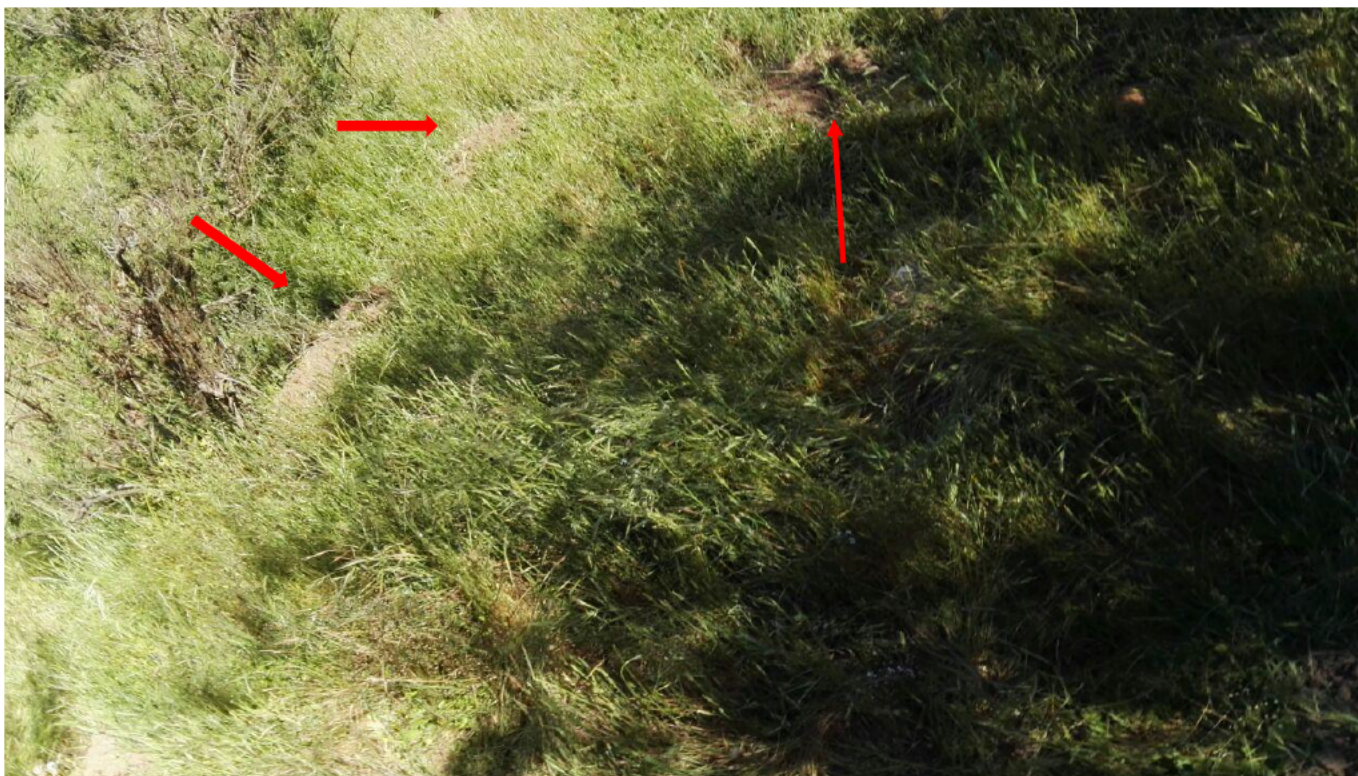
Figura 2.

Descripción de medio de prueba: Madrigueras de Spalacopus Cyanus activa a 63 metros de Torre N° 41.

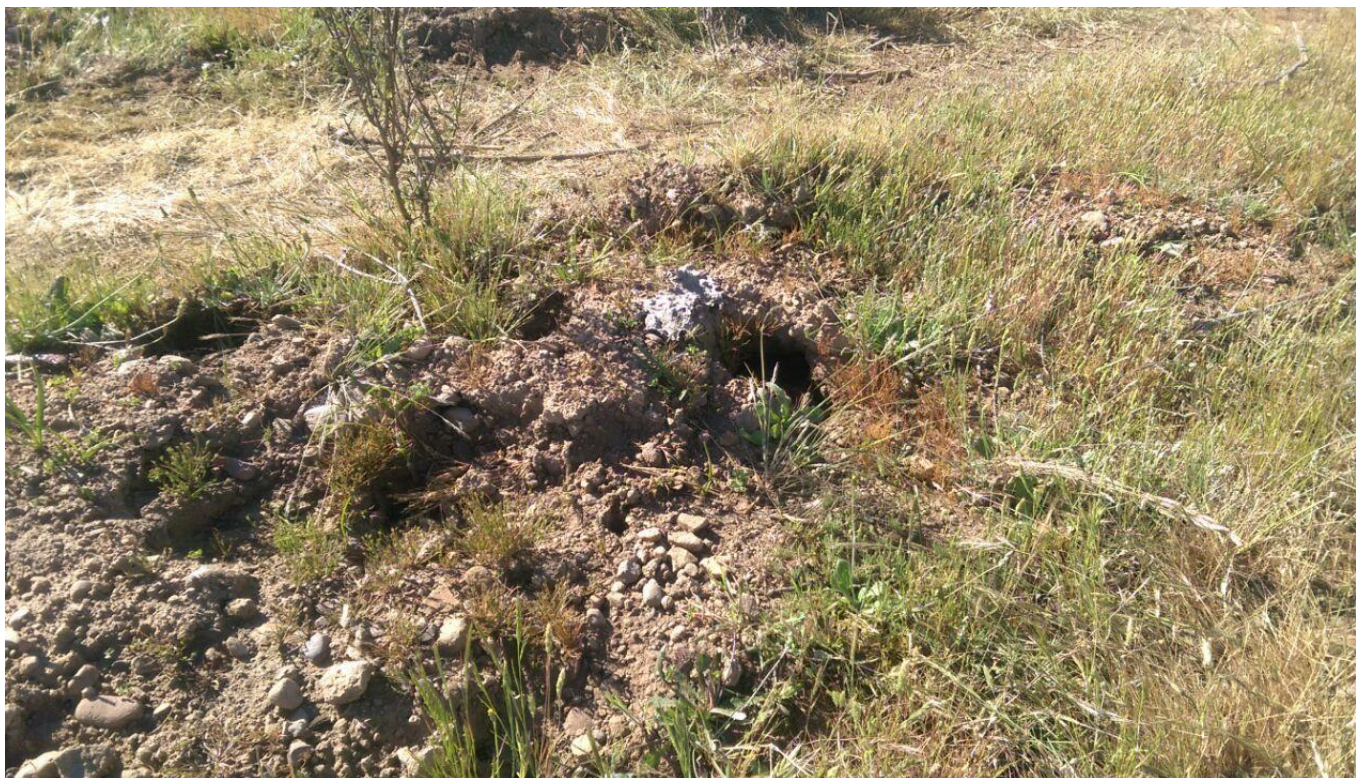
Figura 3.

Descripción de medio de prueba: Madriguera de Spalacopus Cyanus activa en medio de la senda de penetración construída por el titular, que une a las denominadas torre N° 42 con torre N° 41.

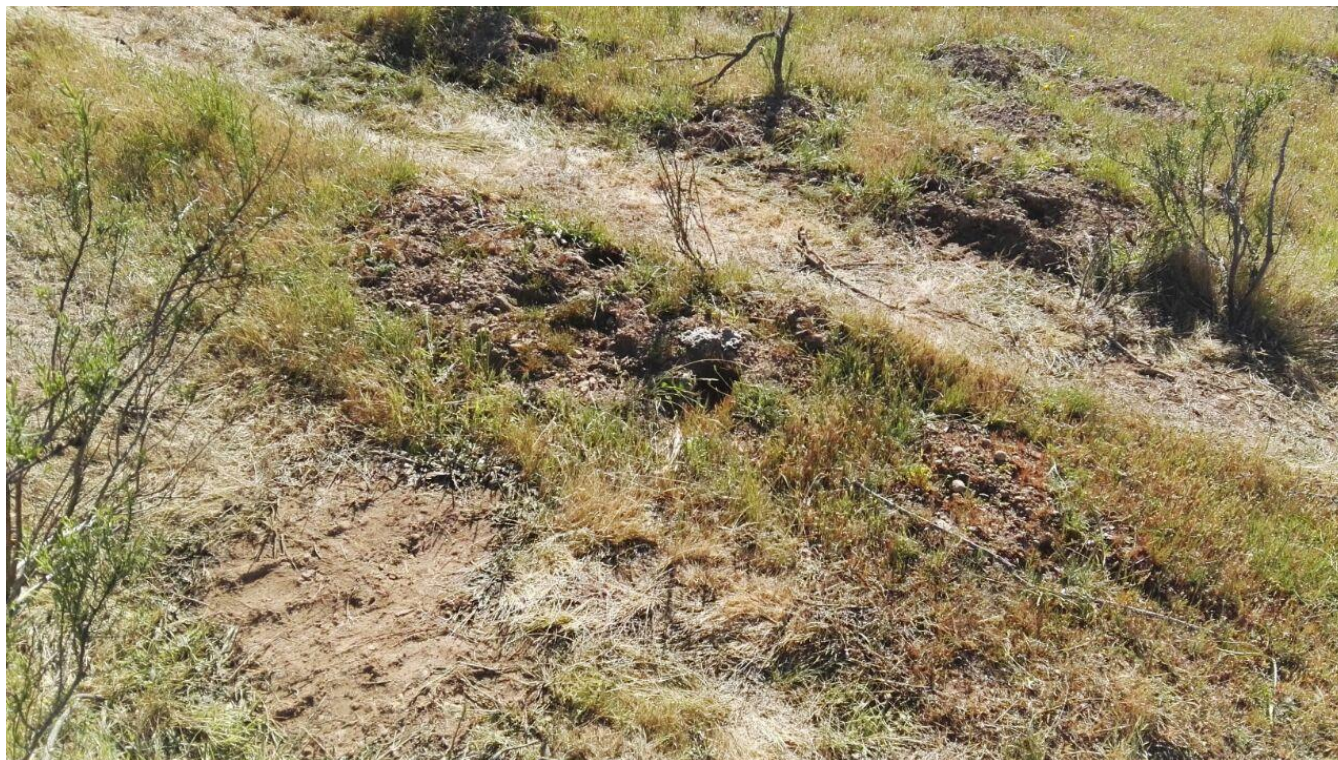
Figura 4.

2. Es importante destacar que se observan madrigueras de cururos destruídas al interior del camino establecido por el titular, lo que da cuenta que previo a construcción de la senda de penetración existían curureras activas en el lugar.

Descripción de medio de prueba: Madriguera de Spalacopus Cyanus destruída en medio de la senda de penetración construída por el titular, que une a las denominadas torre N° 42 con torre N° 41.

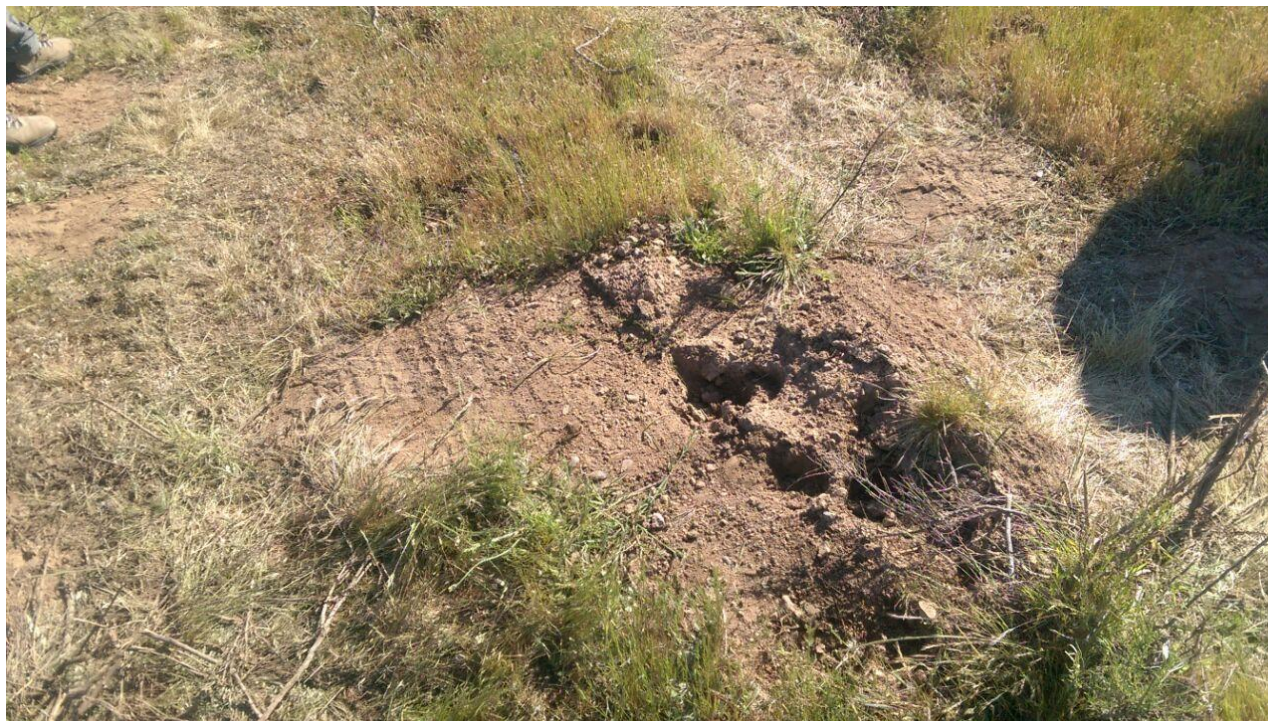
Figura 5.

Descripción de medio de prueba: Madriguera de *Spalacopus Cyanus* destruída en medio de la senda de penetración construída por el titular, que une a las denominadas torre N° 42 con torre N° 41.

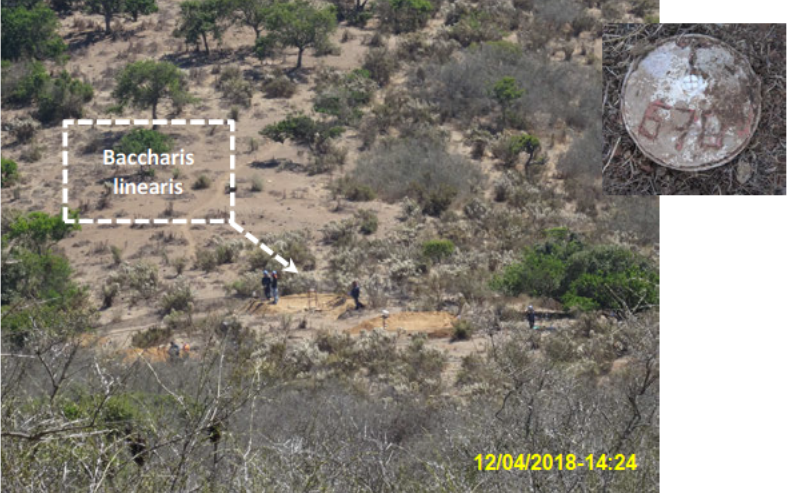
<p>Fotografía 4. Fecha: 12 de abril de 2018.</p> <p>Coordenadas WGS84 Huso 19 Norte: 6.384.015 m. Este: 277.855 m.</p> <p>Descripción medio de prueba: Excavación de fundaciones de la T670V en sector con presencia mayoritaria de <i>Baccharis linearis</i>.</p>

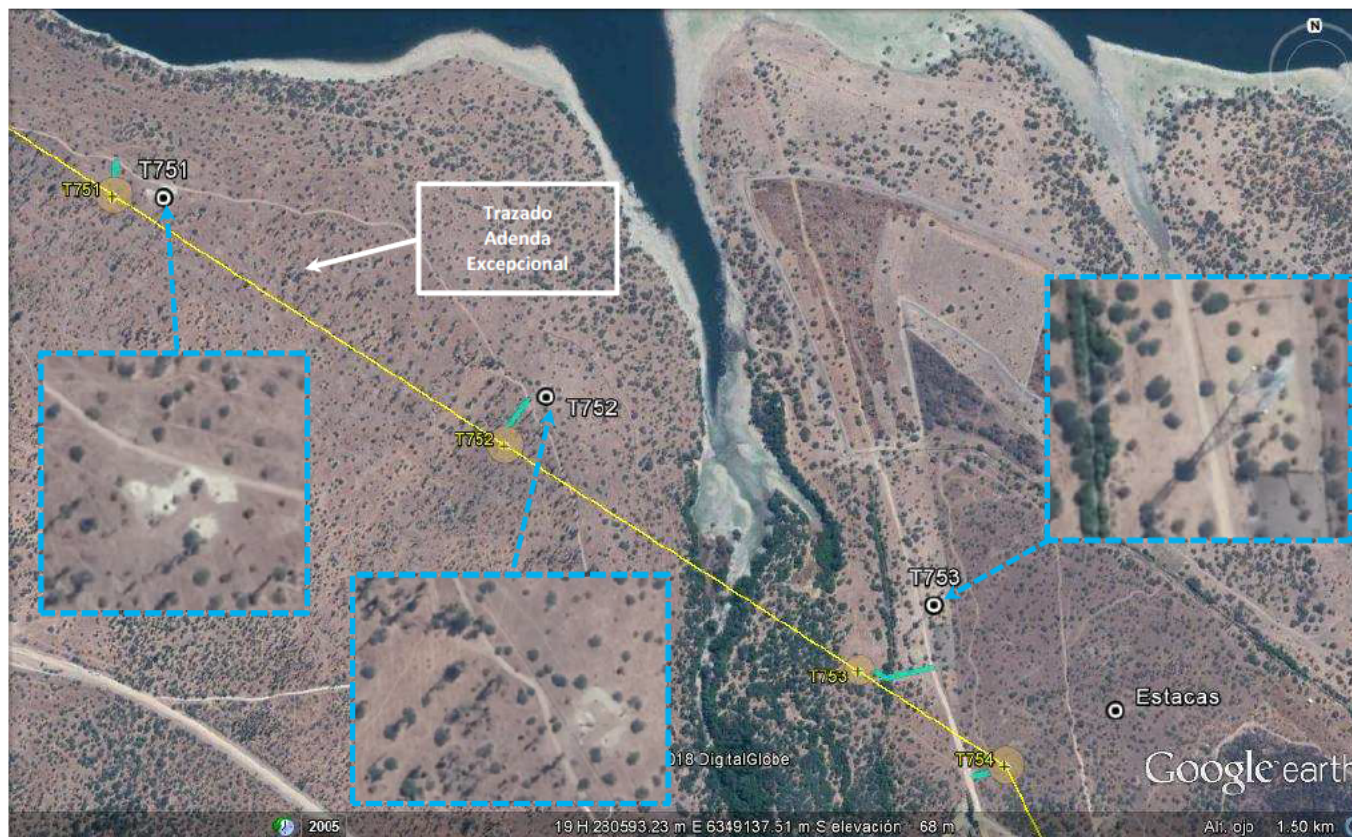
Figura 8

Descripción medio de prueba: En las imágenes se aprecia la ubicación de las torres T751, T752 (en excavación) y T753 (montada), constatándose un desplazamiento con respecto al trazado del proyecto establecido en el Adenda Excepcional. En color verde se aprecia los caminos de acceso proyectados en el trazado original y que no fueron construidos.

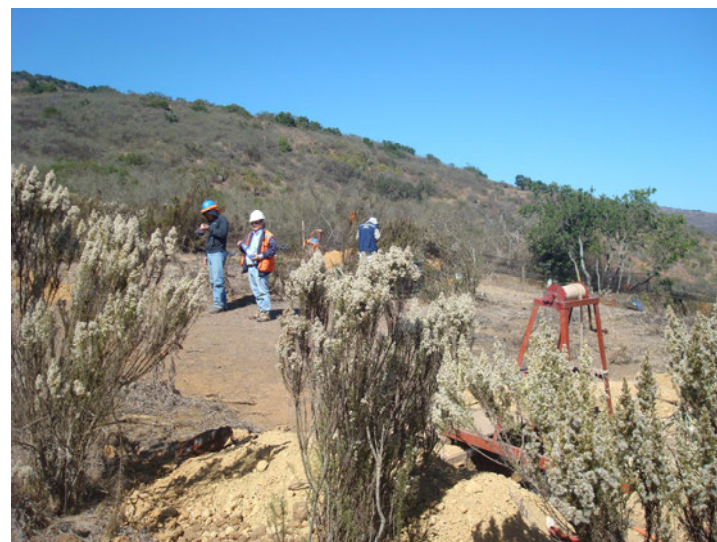
Presencia mayoritaria de *Baccharis linearis* en sector de excavación de fundaciones de la T670V.

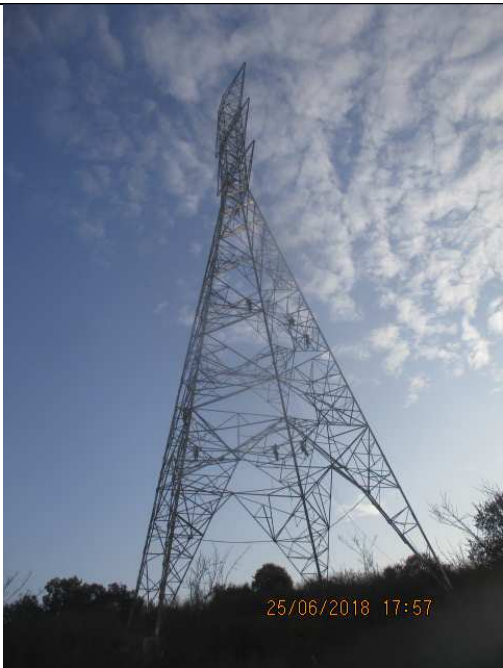
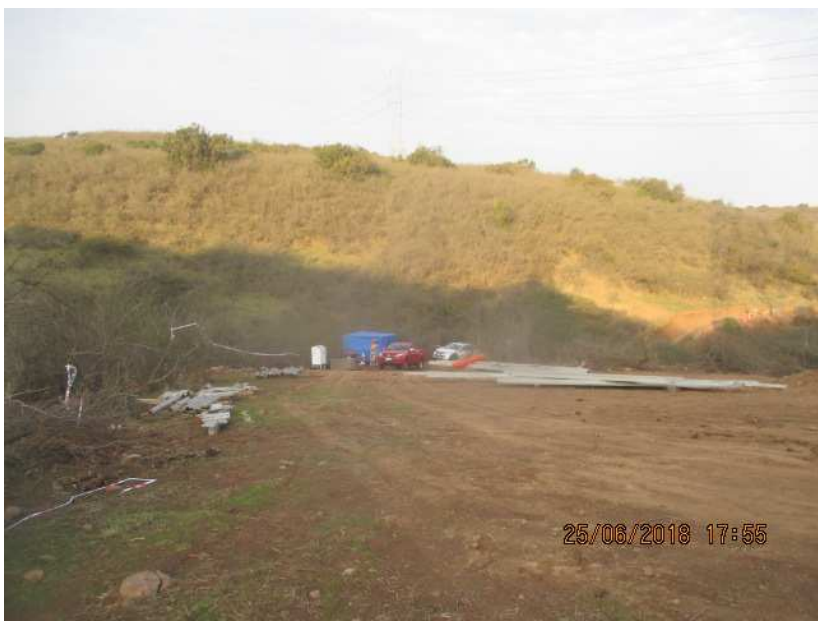
Fotografía 12	Fecha: 25 de junio de 2018.	Fotografía 13	Fecha: 25 de junio de 2018.
Coordenadas WGS84 Huso 19	Norte: 6.352.749 m. Este: 277.015	Coordenadas WGS84 Huso 19	Norte: ----- Este: -----
Descripción medio de prueba: En la imagen se aprecia a la torre T740 montada en el emplazamiento de acuerdo al trazado del proyecto establecido en el Adenda Excepcional.		Descripción medio de prueba: Vista del frente de trabajo de la T740, el cual se aprecia limpio y con partes vigas de metal para la construcción de las torres.

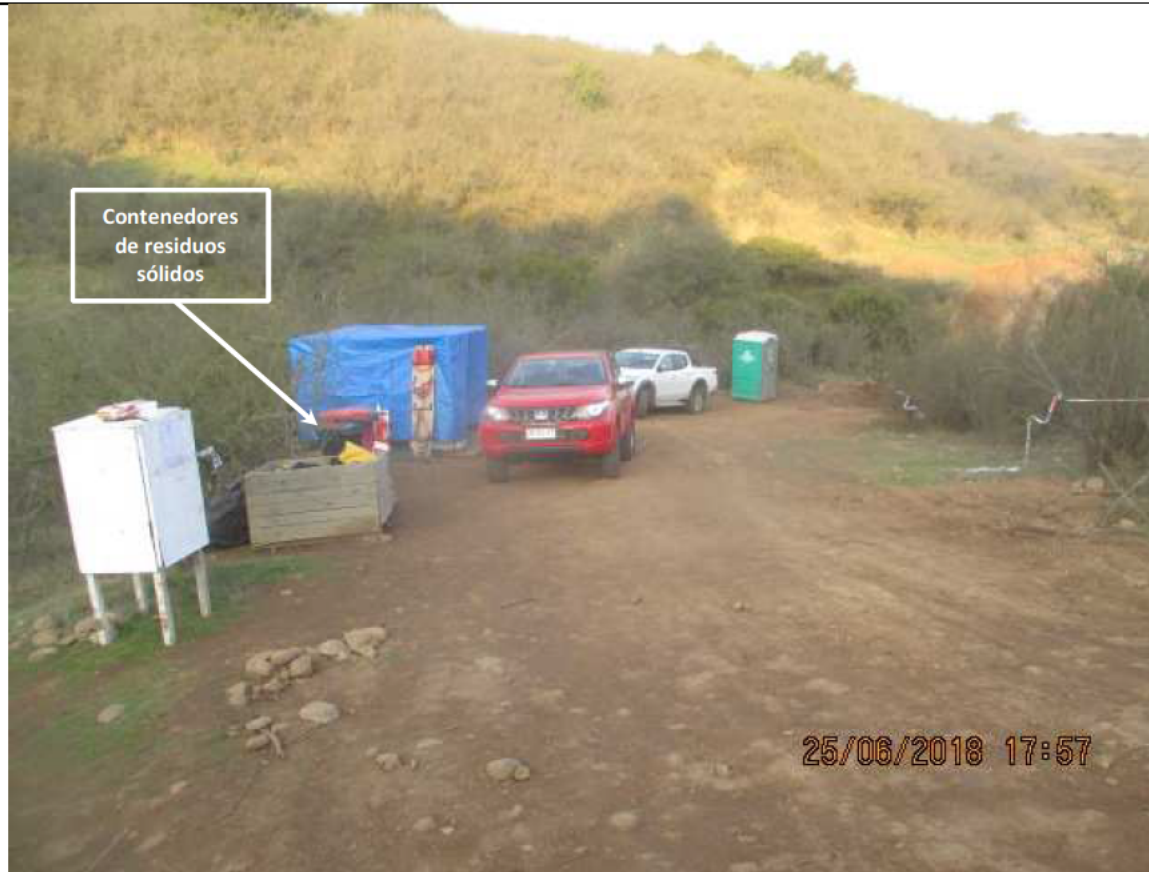
Fotografía 14	Fecha: 25 de junio de 2018.	
Coordenadas WGS84 Huso 19	Norte: ----- m.	Este: -----
Descripción medio de prueba:		
En la imagen se aprecia a la izquierda de la camioneta roja a dos contenedores plásticos para residuos sólidos en el frente de trabajo de la T740.

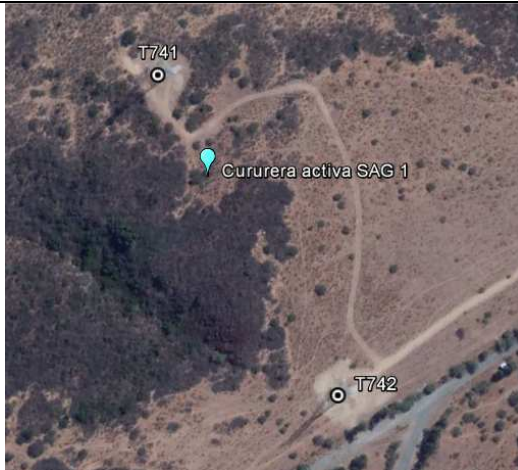
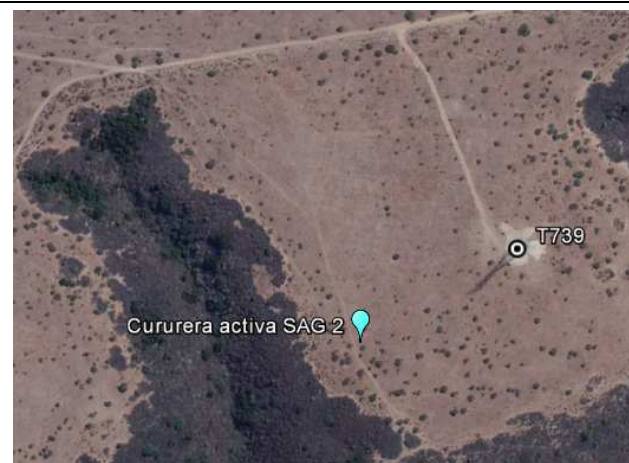
En las imágenes se aprecia la ubicación de las dos curureras informadas por el SAG, fuera de las áreas del proyecto autorizadas por la RCA N°1608/2015 a ser intervenidas.

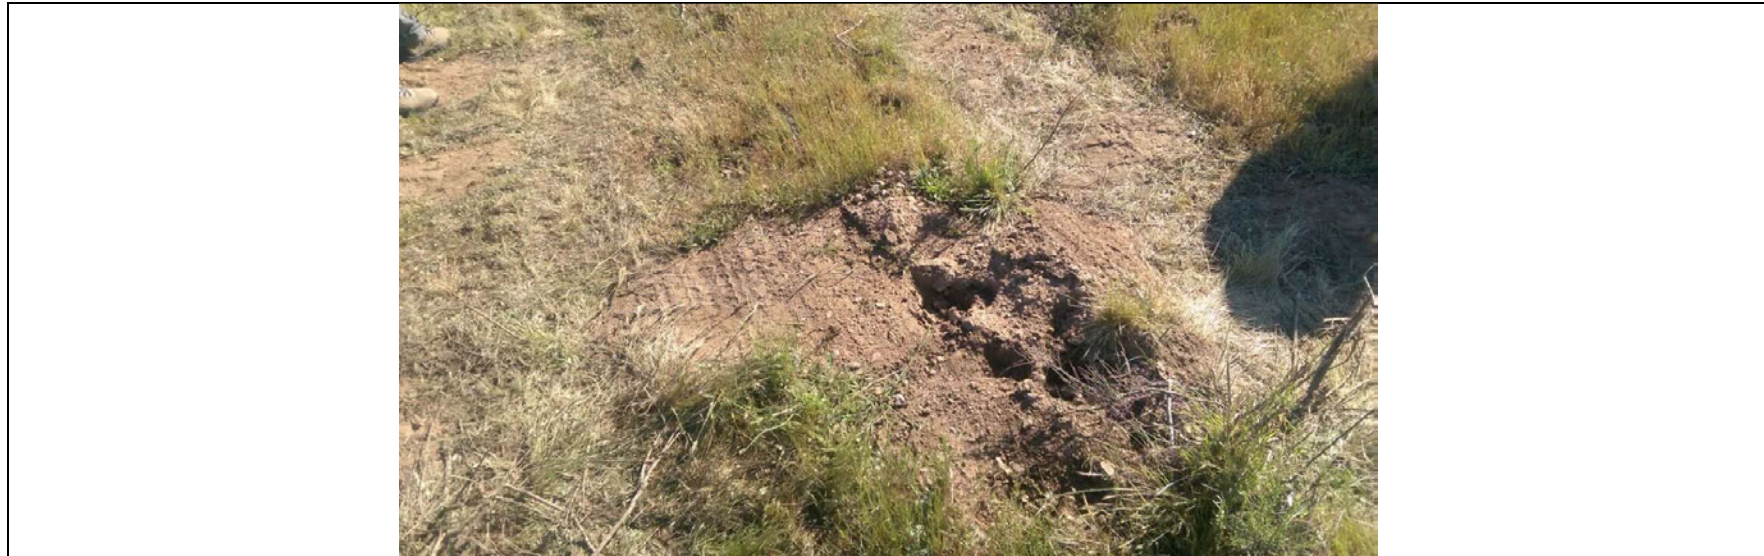
Fotografía 15	Fecha: 13 de octubre de 2017.	
Coordenadas WGS84 Huso 19	Norte: -----	Este: -----
Descripción medio de prueba:		
En la imagen se aprecia madriguera de <i>Spalacopus Cyanus</i> (Cururo) destruida en medio de la senda de penetración construida por el Titular para acceder desde la Torre T742 a la Torre T741.		
<i>Fuente:</i> Reporte Técnico SAG.
