Hidroeléctrica Dongo SpA.

Remisión información estado ejecución acciones comprometidas mediante PdC.

Respuesta a Requerimiento de Información a Hidroeléctrica Dongo SpA respecto al Programa de Cumplimiento Ambiental.

NOVIEMBRE 2020

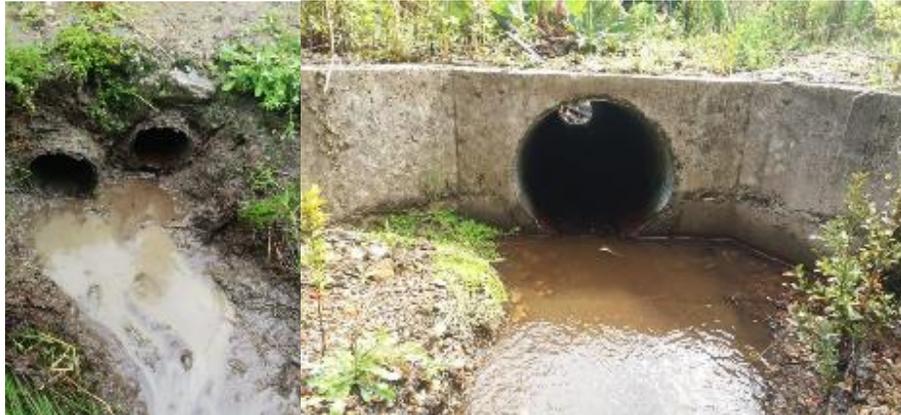
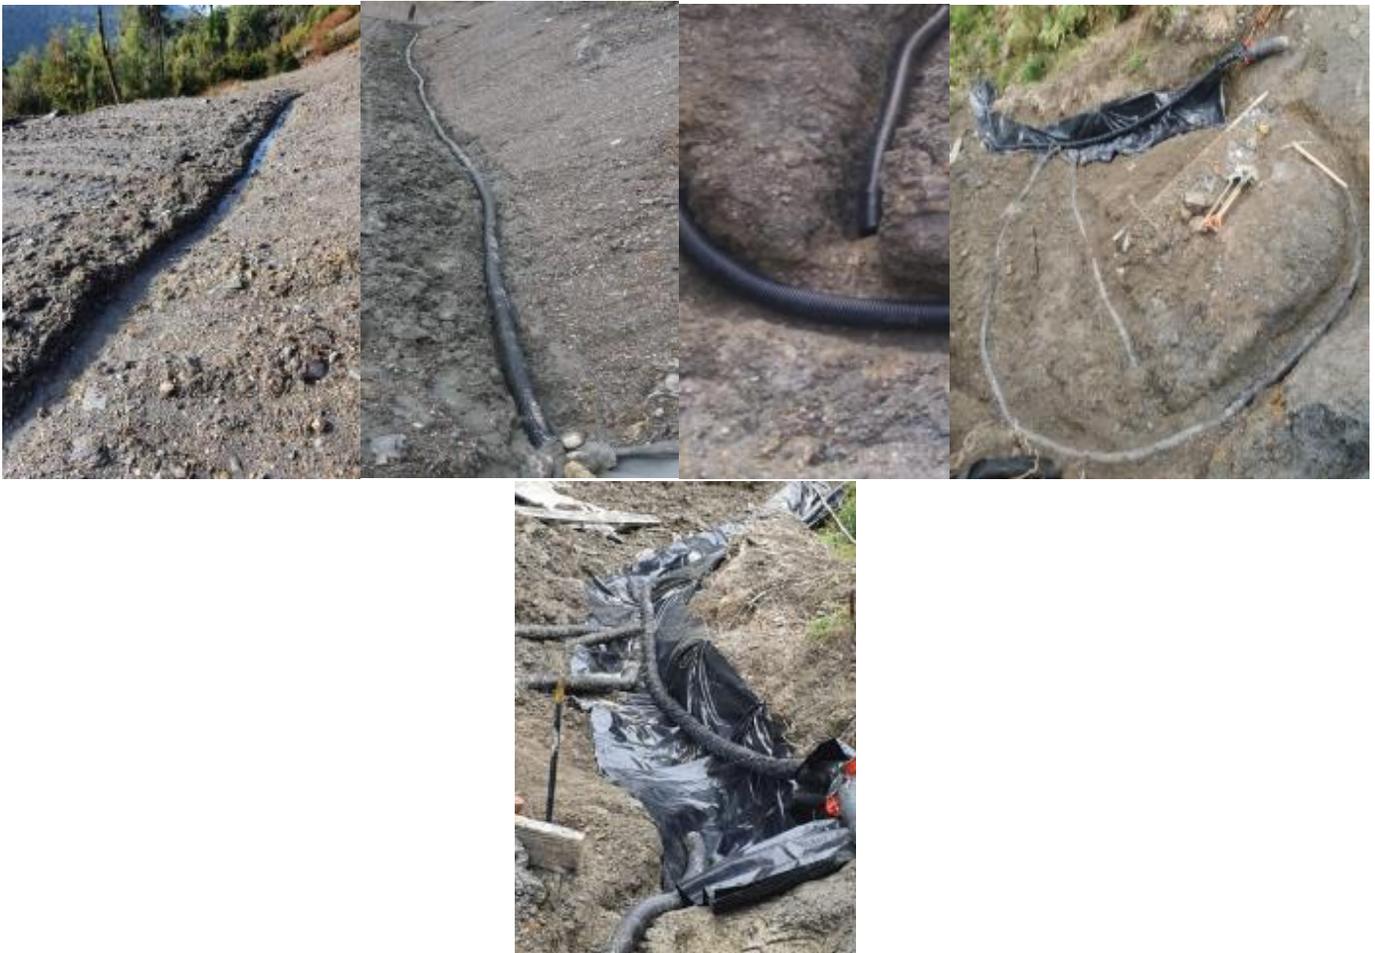
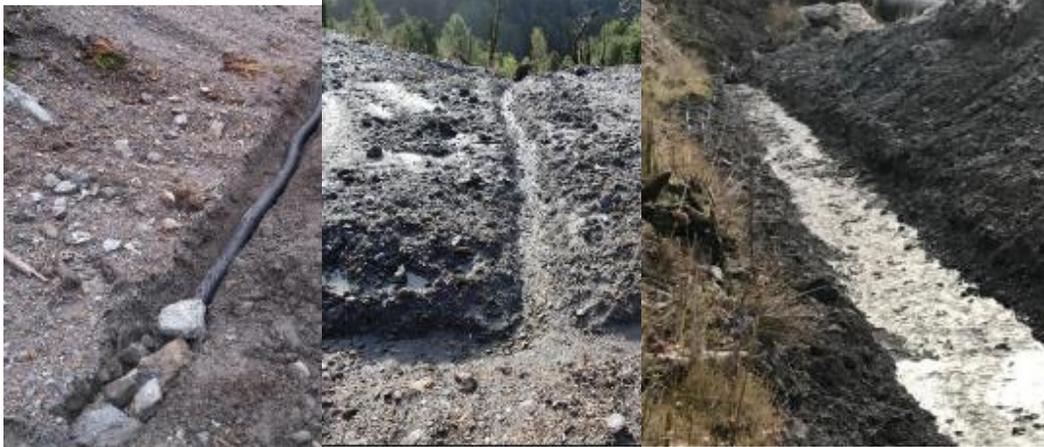
1.2.1. Encauzamiento de entradas y salidas a obras de arte.

Algunas fotos de encauzamientos de agua hacia y salida de obras de arte así como limpieza de cunetas o foso fotos de 2019 y 2020.

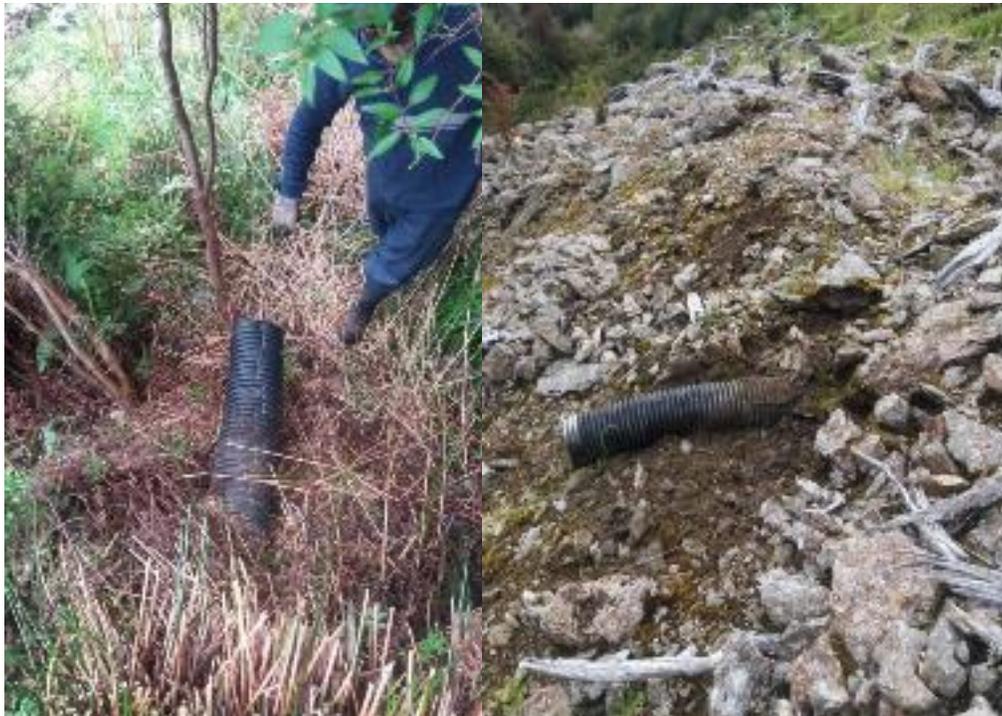
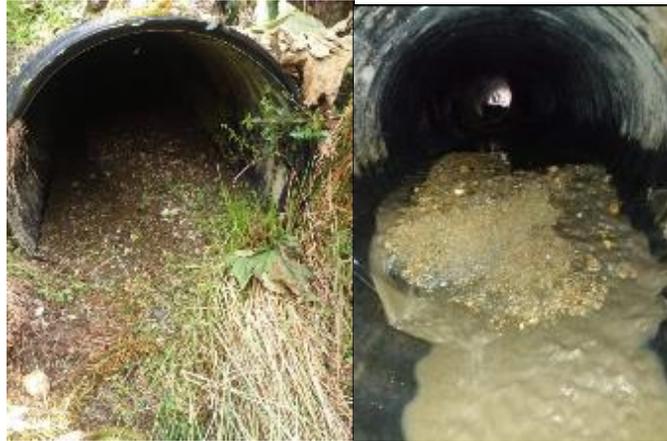
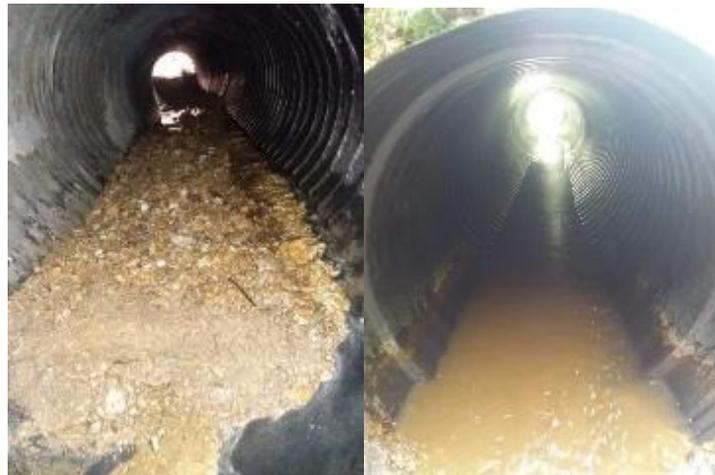
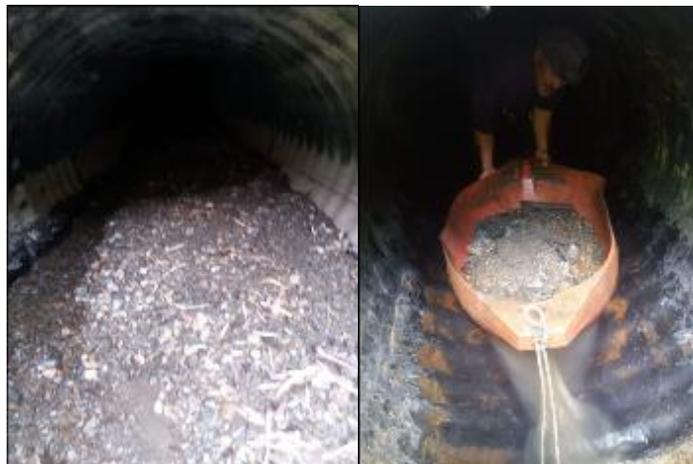
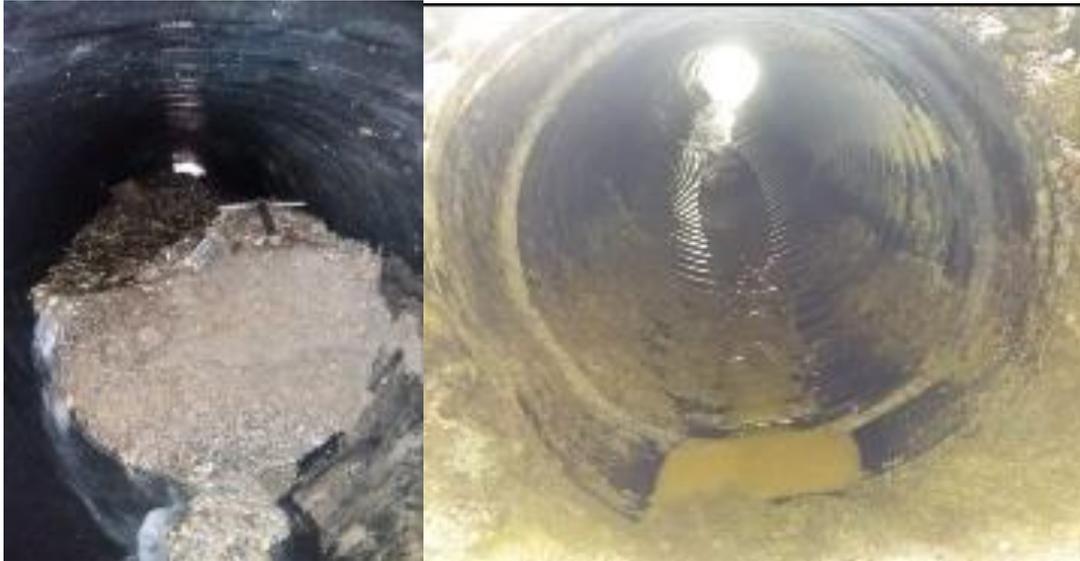
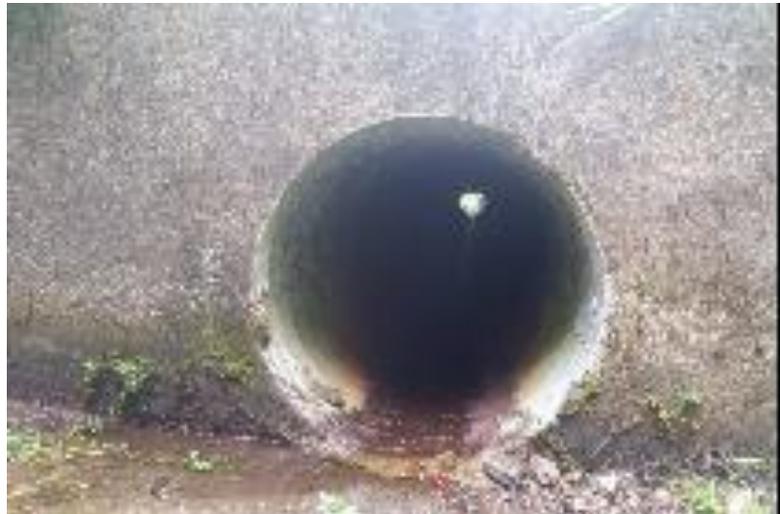
1.2.2. Limpieza de obras de arte

Limpieza y mantenimiento de alcantarillas y drenajes durante 2019 y 2020

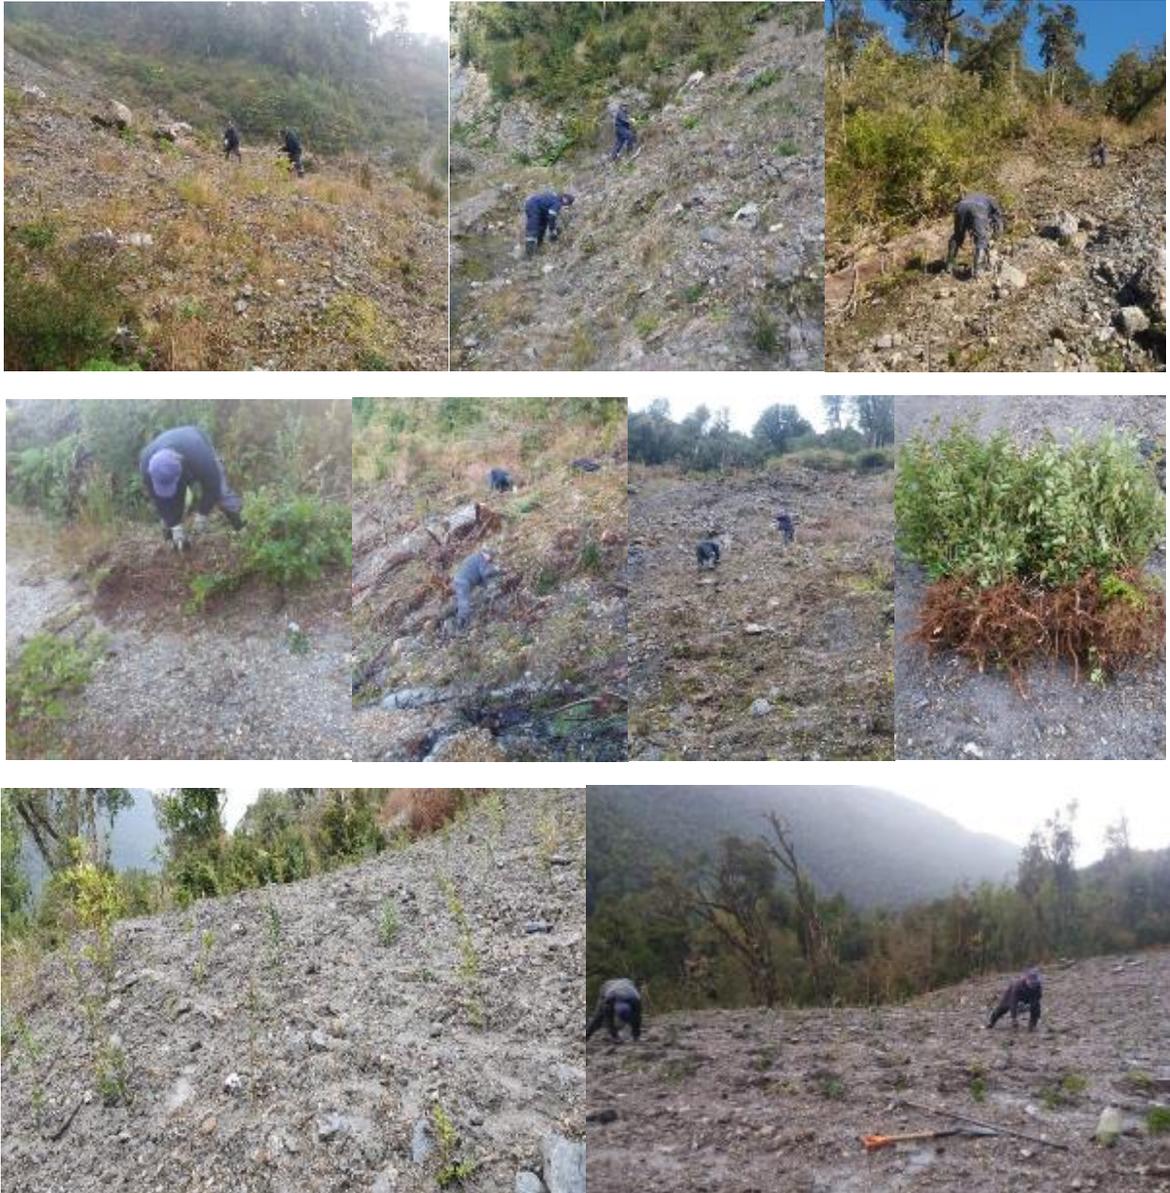
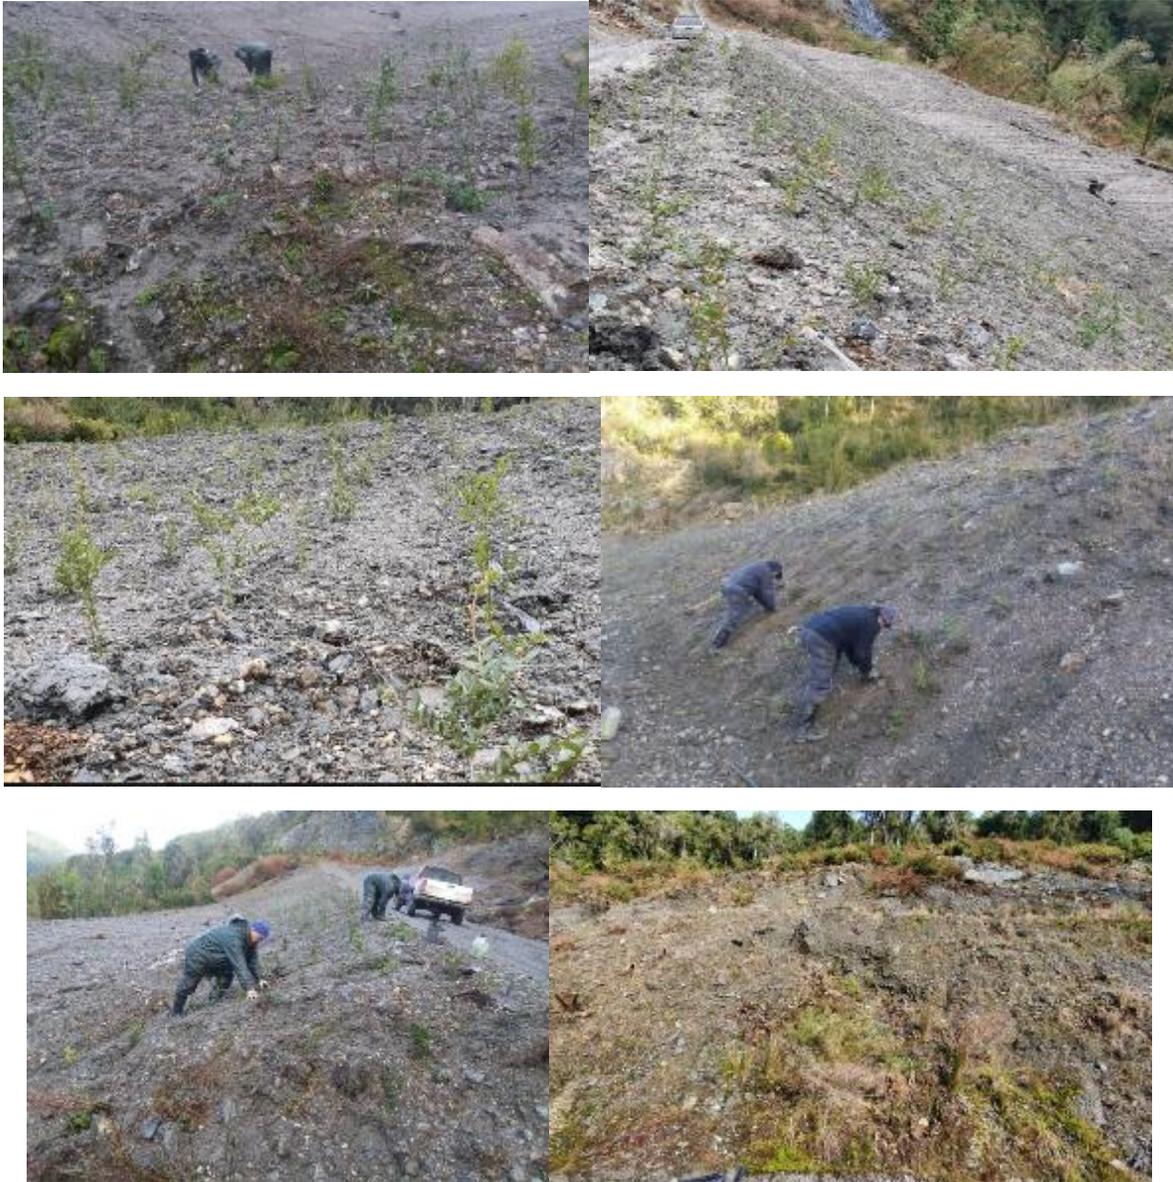
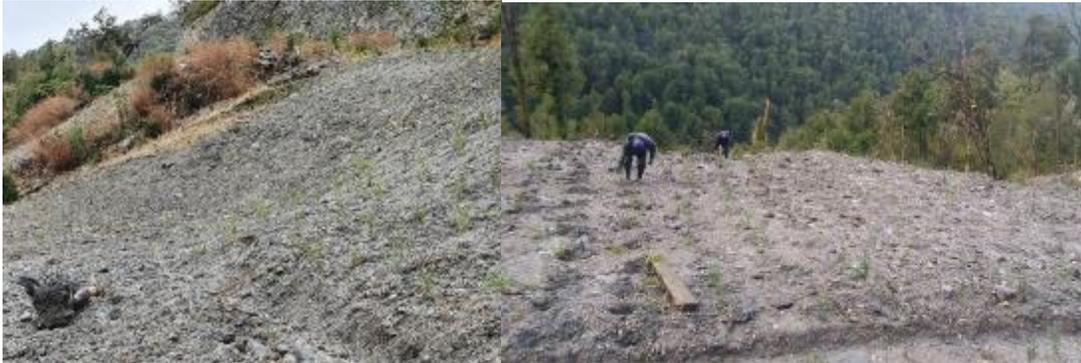
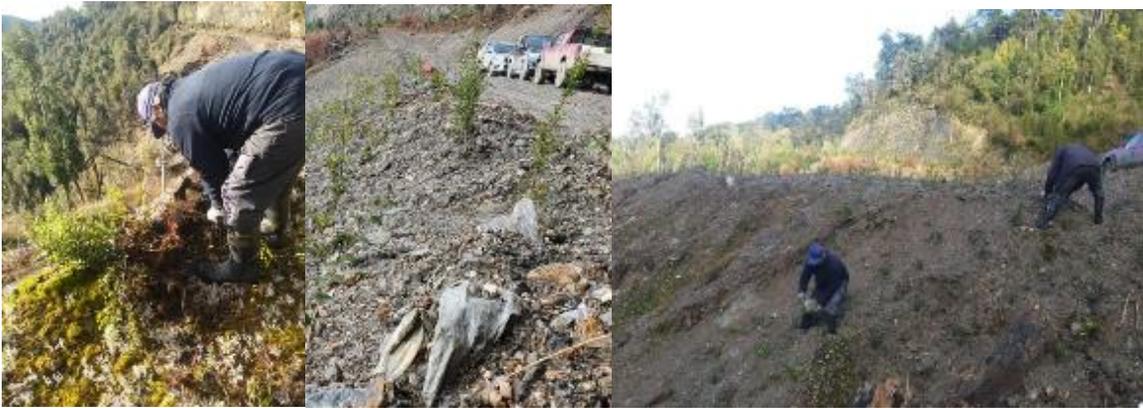
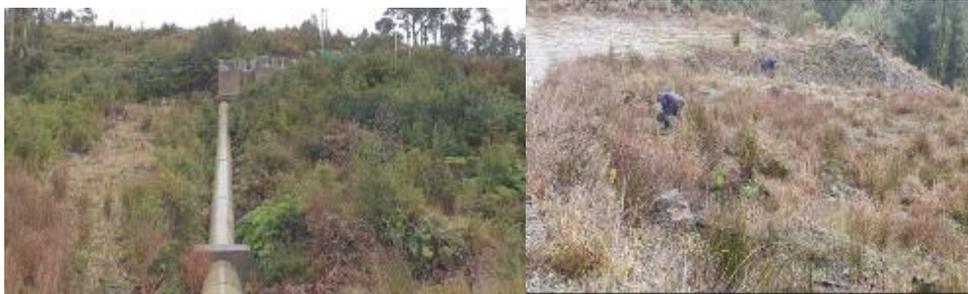
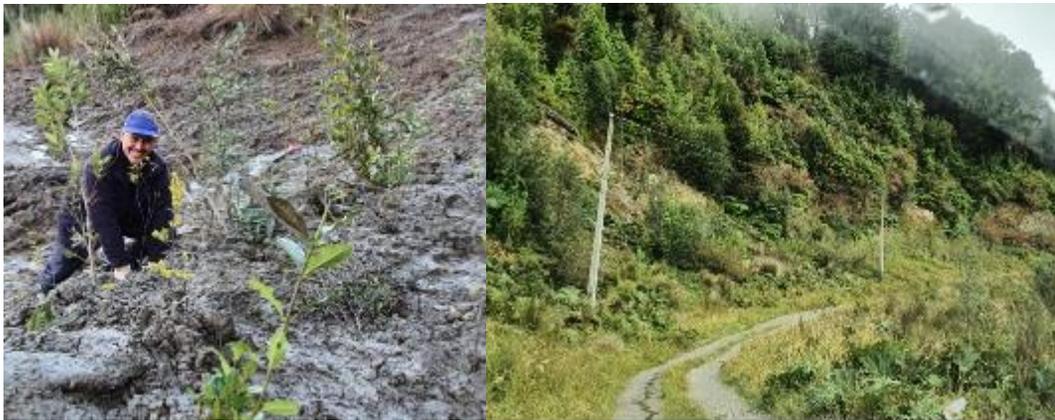
1.2.3. Reforzar proceso natural de forestación;

Solo algunas de las fotos de proceso de reforestación general natural que se ha venido haciendo durante 2019 y 2020 en distintos sectores a demás de los comprometidos como parte del programa de reforestación presentado a CONAF.

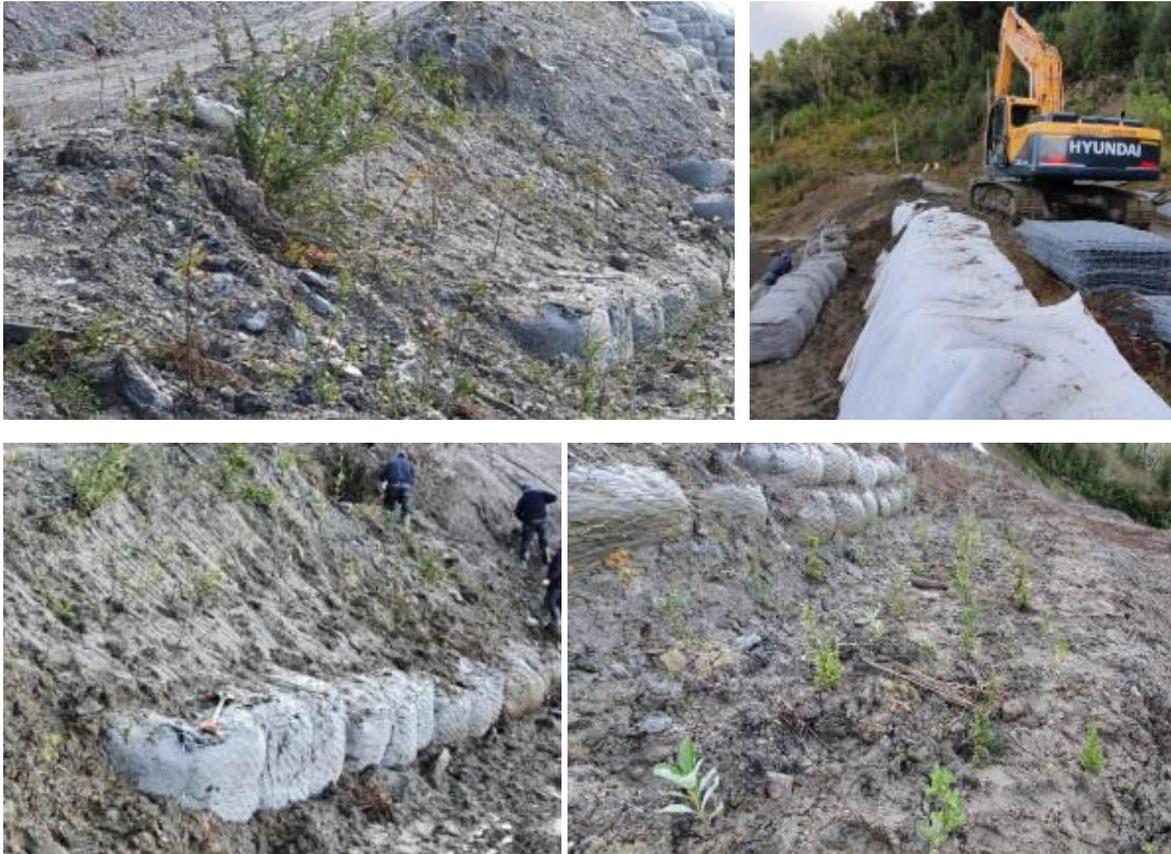
1.2.4. • Confinamiento de pies de taludes;

Algunos de los pies de taludes que se han ido confinando en la medida de lo necesario durante los años 2019 y 2020. Estos confinamientos mayormente se han realizado mediante el uso de gaviones a los pies de talud y luego generando un relleno y reforestando inmediatamente después de la intervención.

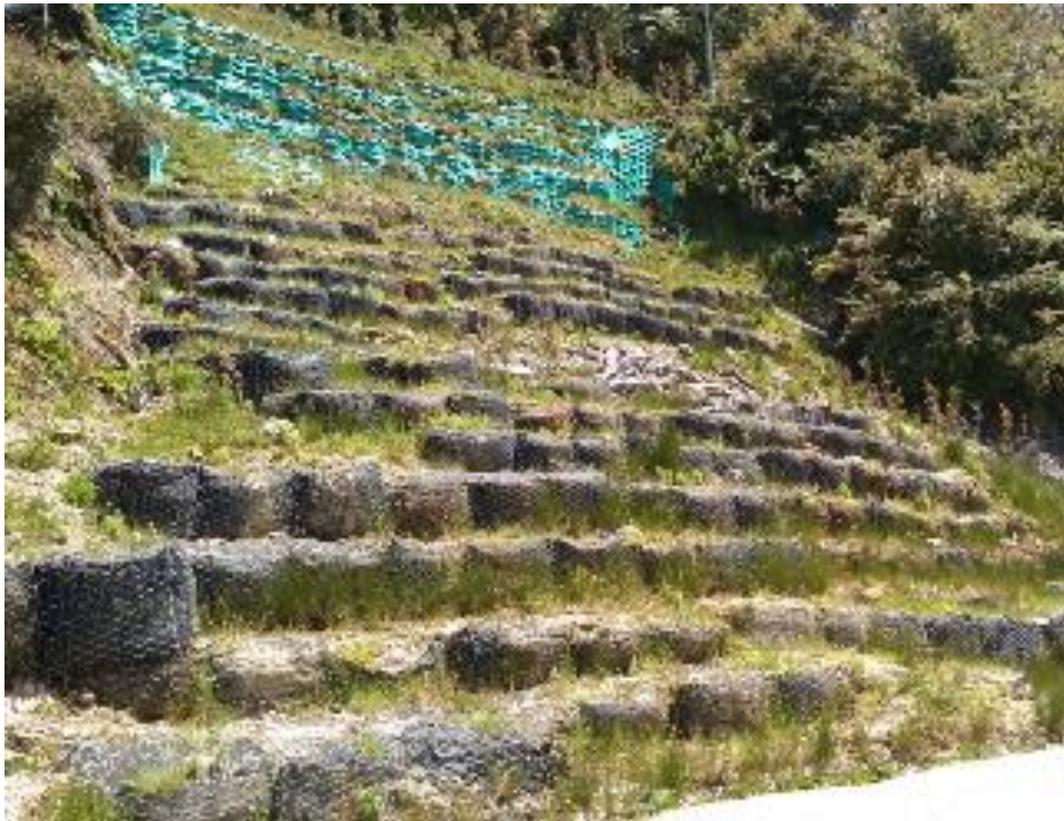
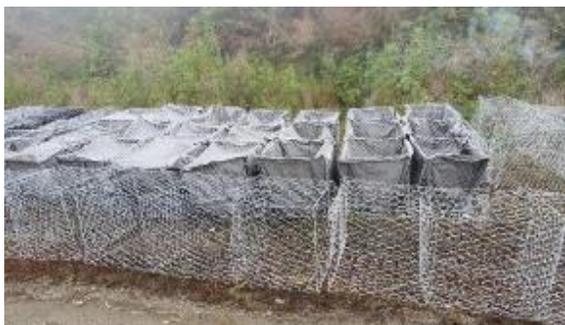
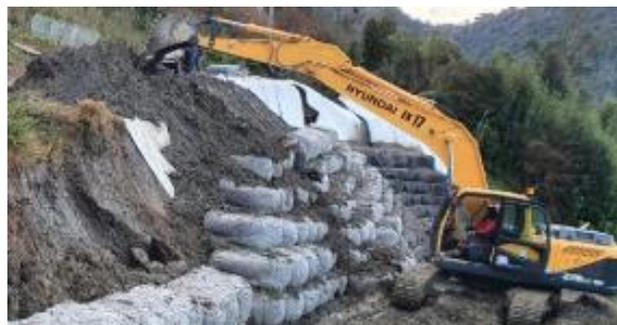
1.2.5. • Aterrazamiento de derrames de terraplén mediante gaviones;

En las fotos se muestra 2 sectores en los cuales se ha generado el aterrazamiento mediante gaviones durante 2019 y 2020, sectores los cuales se han reforestado y revegetado inmediatamente como se puede apreciar en algunas de las fotos.

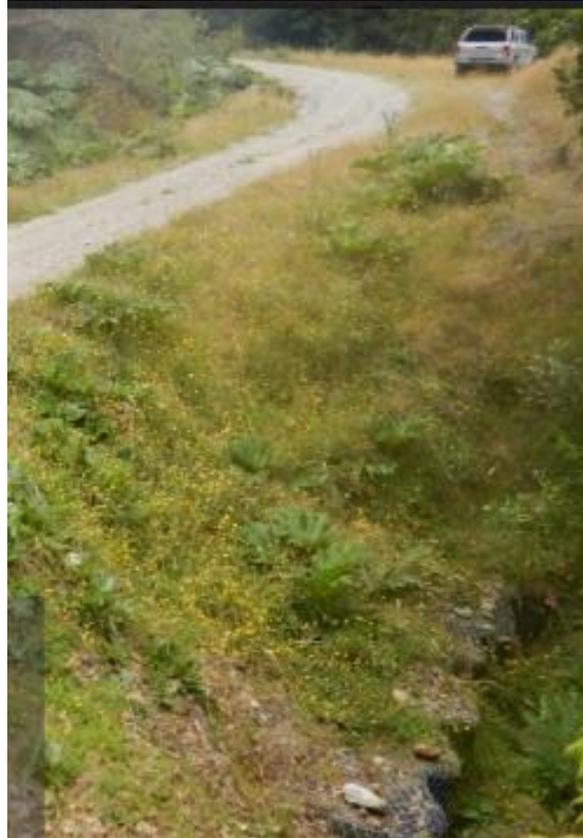
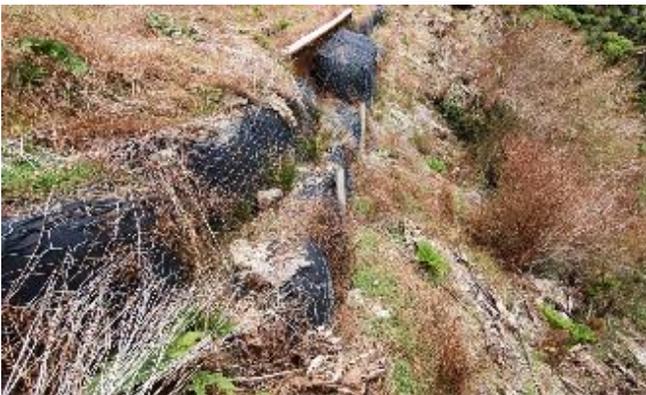
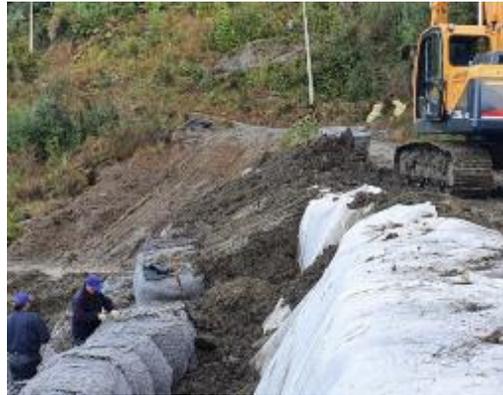
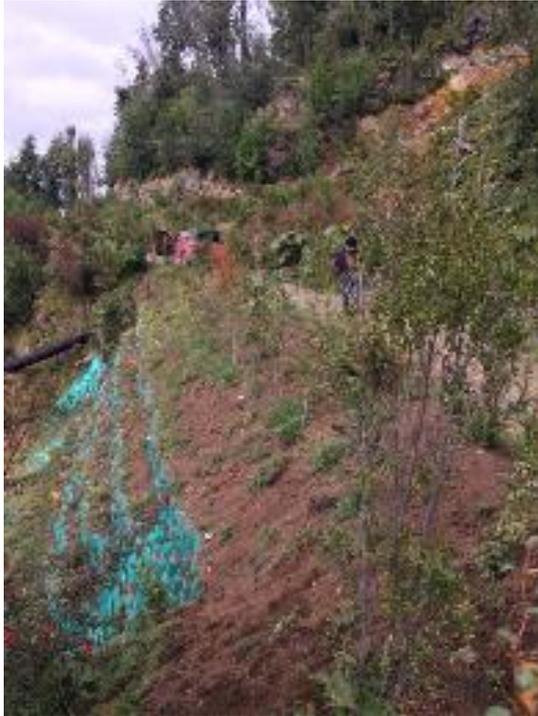
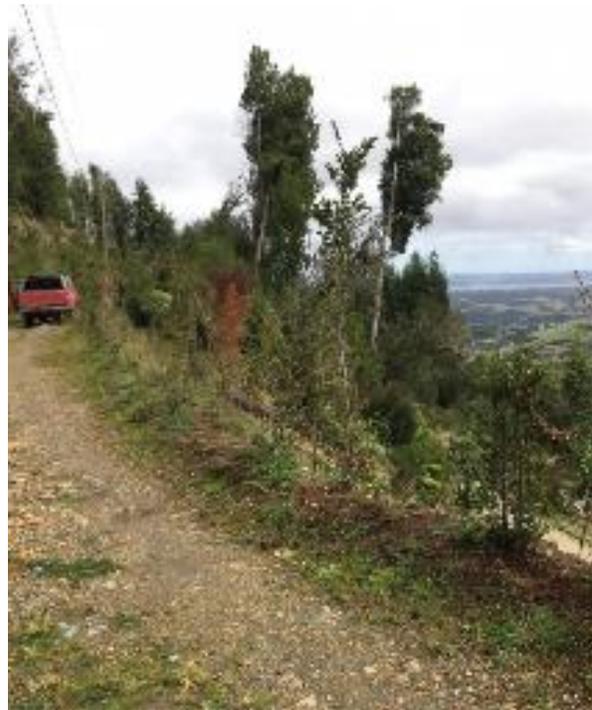
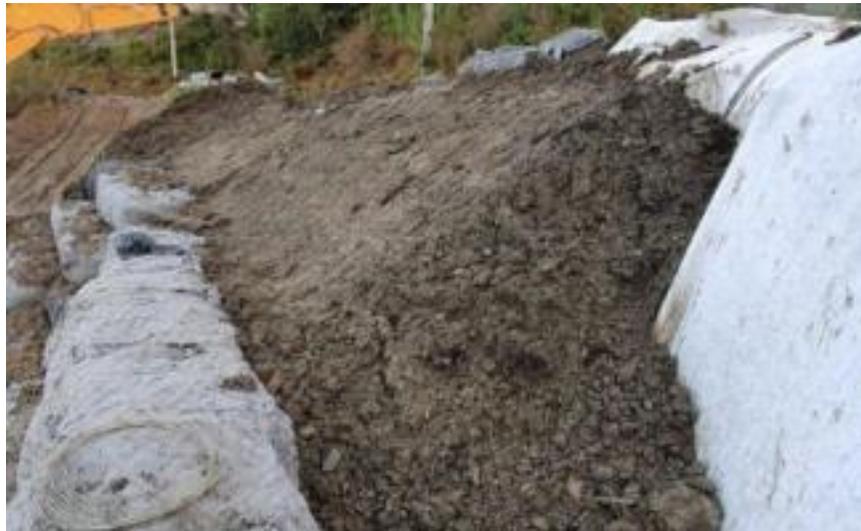
1.2.7. • **Refuerzo de contención de plataforma del camino;**

En las fotos a continuación se pueden apreciar tres sectores de plataformas de caminos que se han reforzado principalmente mediante gaviones

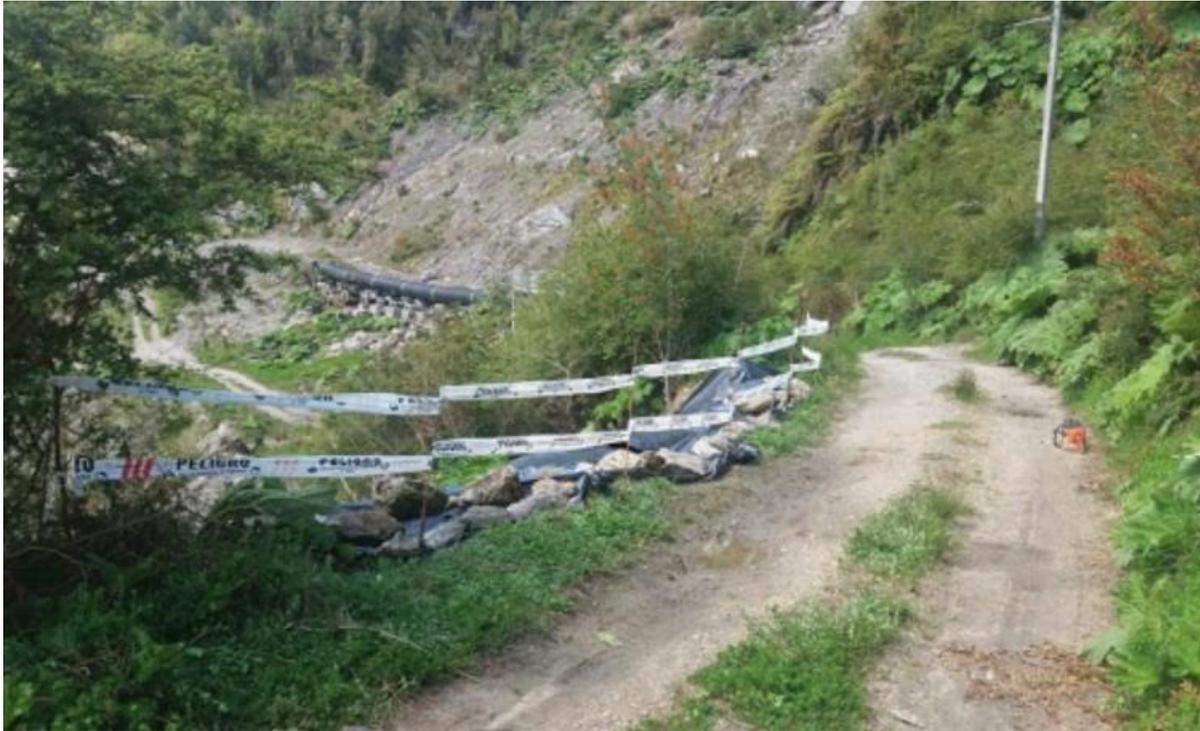
1.2.8. • Delimitar áreas con sobrecarga de servicio

Solo se ha dado esta situación en un solo punto y como se puede apreciar en la fotografía se tomaron los resguardos según lo recomienda la empresa consultora.
