Daniel Benoit Marchetti, abogado en procedimiento sancionatorio D-136-2020 seguido en contra de ESTABLECIMIENTOS TURISMO AQUELARRE LIMITADA con respecto digo:

**INFORME VISITA
“QUEBRADA SANTA MARGARITA”
ABRIL DE 2021**

COMUNA EL TABO, REGIÓN DE VALPARAÍSO

**ANA SOFÍA SAPAJ Á.
INGENIERO FORESTAL
UNIVERSIDAD DE CHILE**

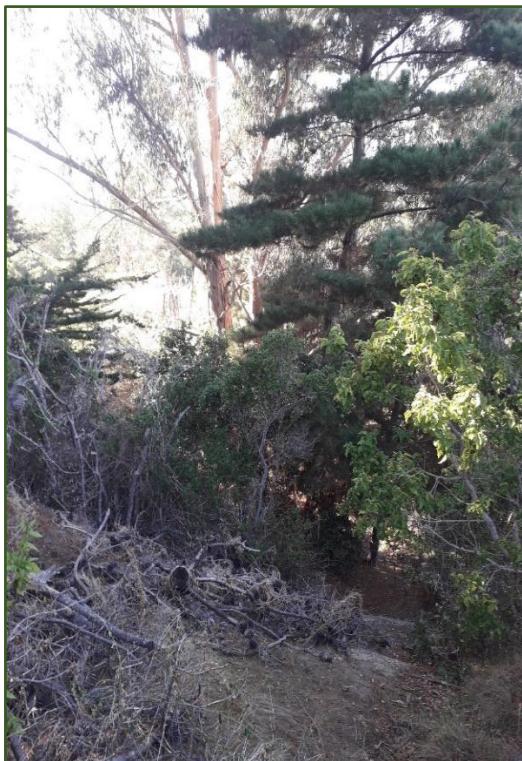
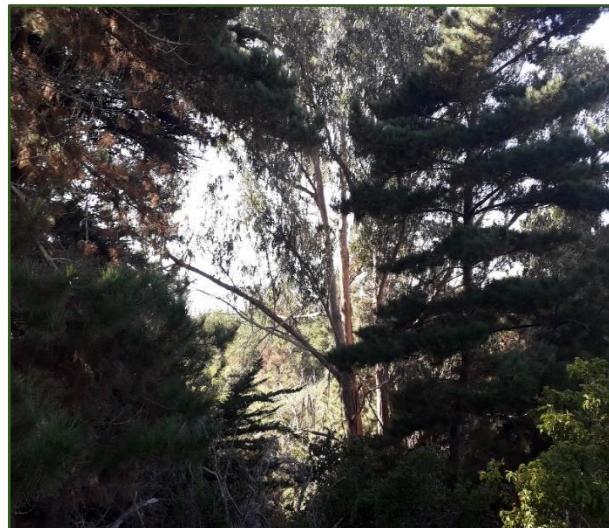
Contiguos al bosque nativo existen antiguos rodales de *Pinus radiata* (pino), que han ido regenerando en forma permanente y que, dada la gran capacidad germinativa y rusticidad que posee la especie, han comenzado a colonizar el interior de la quebrada, pudiendo observarse ejemplares jóvenes de pino creciendo junto a las especies nativas, lo que con el tiempo afectará la regeneración y crecimiento de éstas. También se observan ejemplares, algunos muy antiguos, de *Eucalyptus globulus* (eucalipto) y *Cupressus macrocarpa* (ciprés), especies que también pueden afectar a futuro la estructura actual del bosque nativo.

Imágenes 5 y 6. Individuos adultos de pino, ciprés, eucalipto

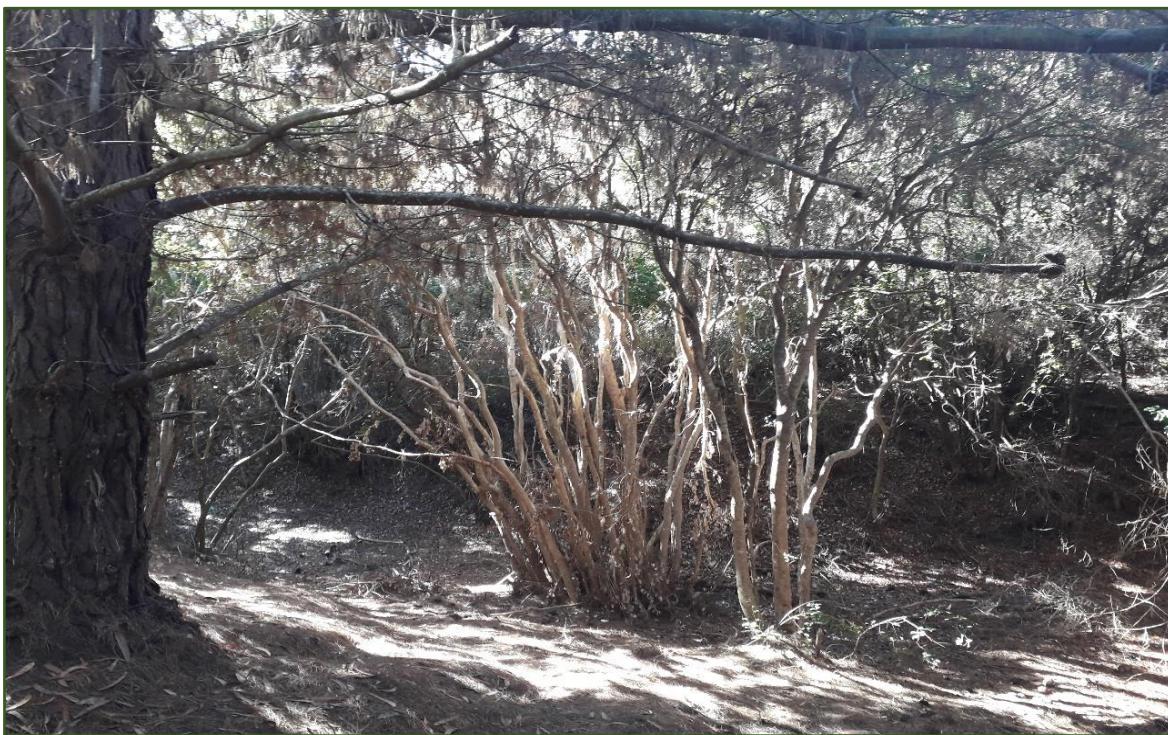
Al interior del bosque se puede observar el efecto de la disminución de los montos de precipitaciones que se ha venido registrando en los últimos años (ver Tabla 1), y que ha estado afectando a todos los bosques de la provincia, tanto plantaciones como bosques naturales, pueden encontrarse árboles con signos evidentes de estrés hídrico, observándose ramas secas e incluso algunos individuos que parecieran estar completamente secos, pero a pesar de esta condición y considerando que el mes de abril corresponde a la época más seca del año (posterior al paso de la época estival y anterior a la época de lluvias) resulta muy interesante confirmar que en la última visita realizada (10 de abril de 2021) se pudo observar plantas de entre 10 a 20 cm correspondientes a regeneración natural de *Myrceugenia correifolia* (petrilla), *Cryptocarya alba* (peumo) y *Citronella mucronata* (naranjillo), entre otras especies, situación que habla muy bien de la condición actual de desarrollo y regeneración normal del bosque, considerando que hace 2 años atrás no se registraba presencia de plántulas, por lo que el bosque mantiene la capacidad de perdurar en el tiempo a pesar de las condiciones climáticas existentes en la actualidad. También se constató que existe abundante regeneración vegetativa en forma de brotes nuevos en algunos individuos que se observan afectados por la sequía de los últimos años.

Imagen 7. Ejemplar de petrilla afectado por déficit hídrico

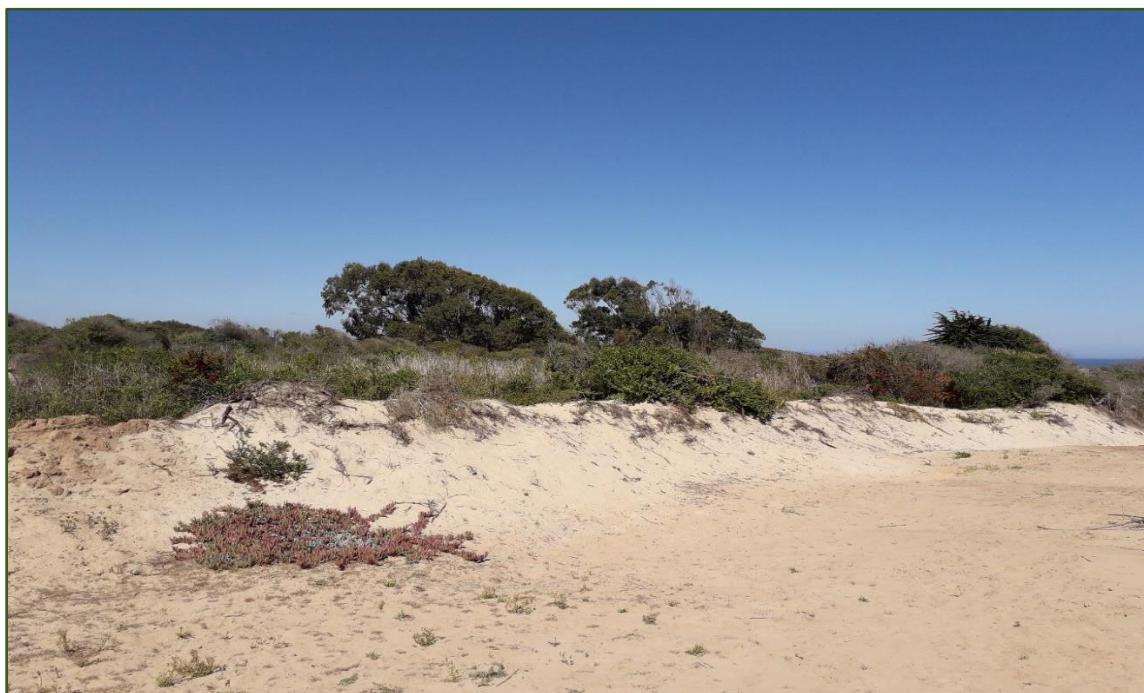
Imagen 12. Efecto del encauzamiento de aguas en la vegetación en sector aledaño a dunas

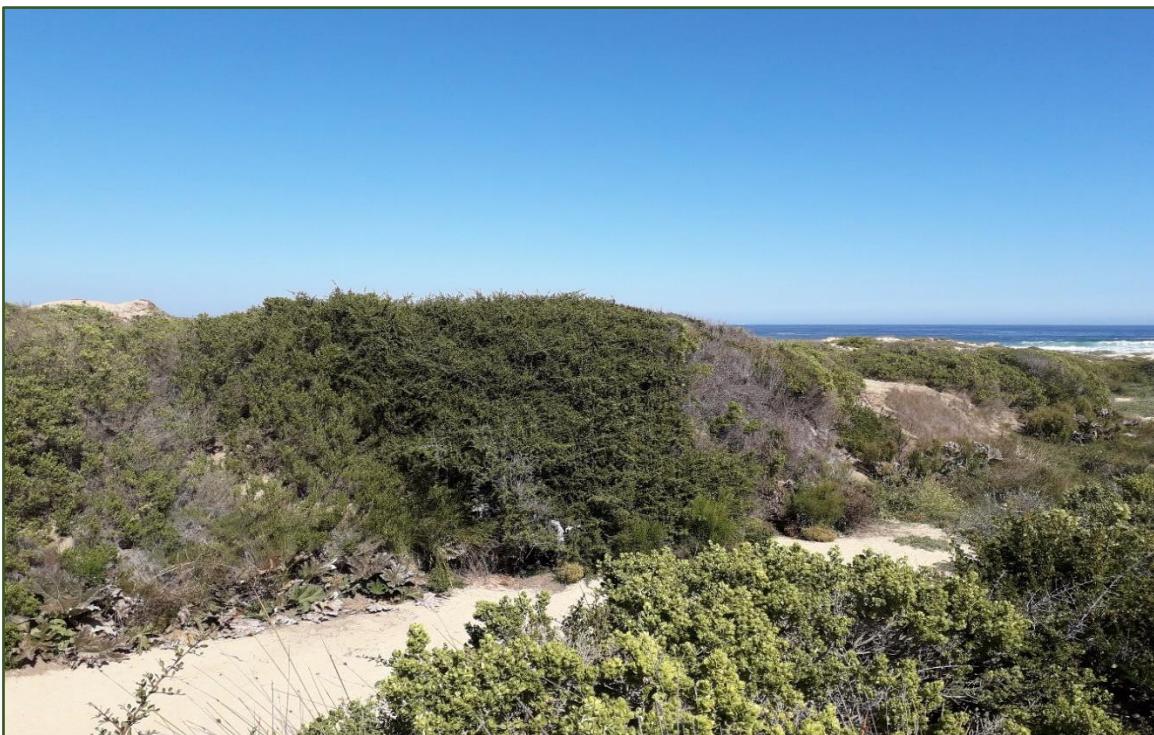
Imagen 2. A pesar de que el cauce se observa seco debido a la época del año (abril), la vegetación se mantiene verde y vigorosa.

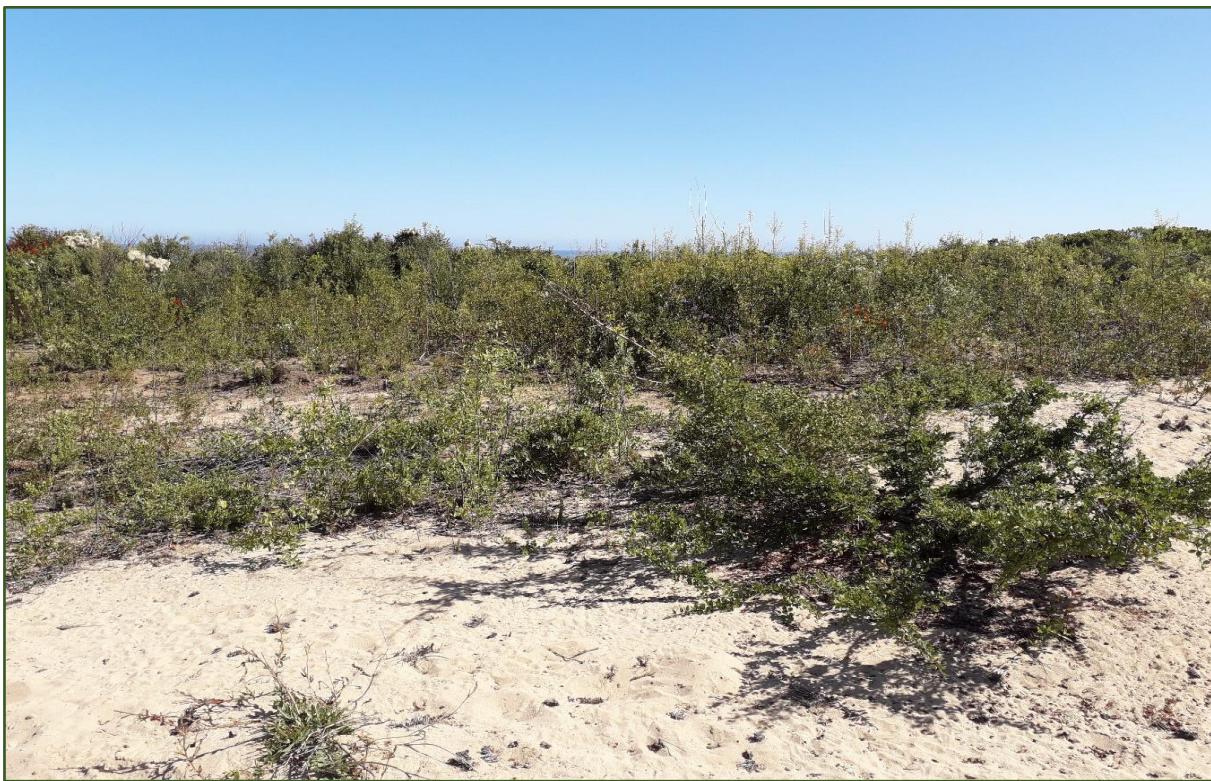
Imagen 4. Presencia de *Schinus polygamus* (huingán) con hábito de crecimiento achaparrado y regeneración explosiva de *Maytenus boaria* (maitén) en zona de dunas aledaña a quebrada.

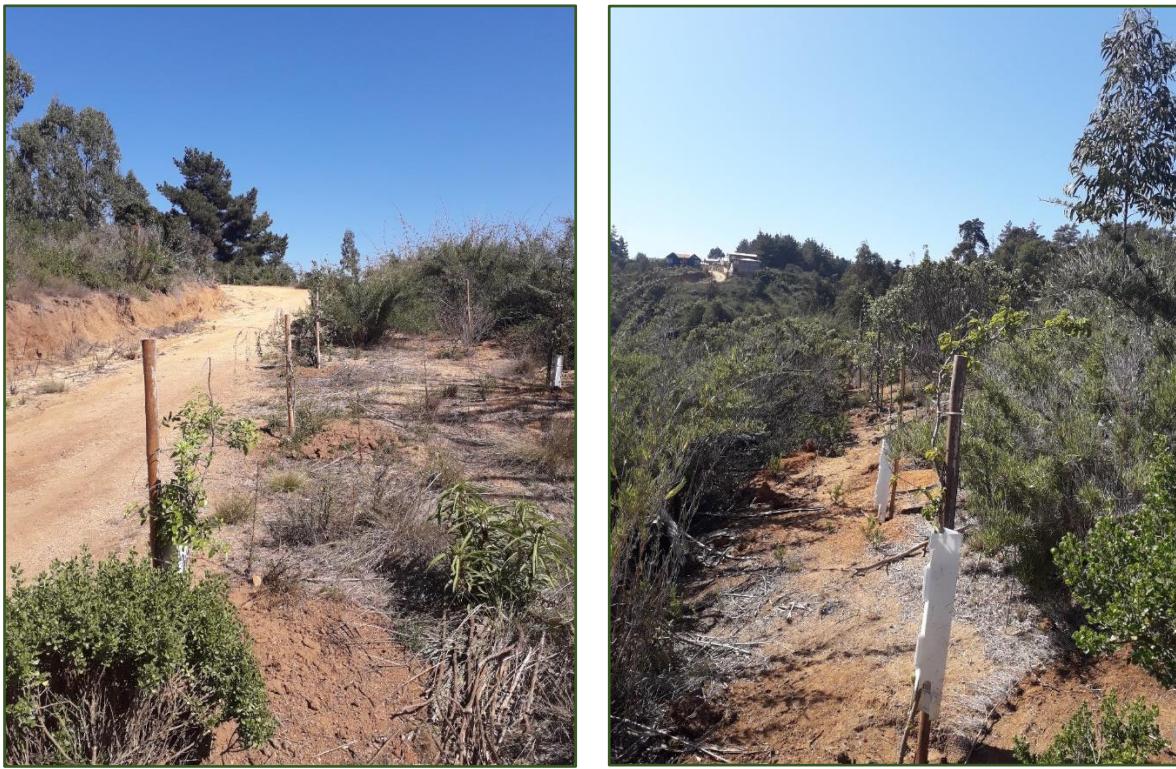
Imágenes 5. Plantación de especies nativas con tutores y protectores individuales

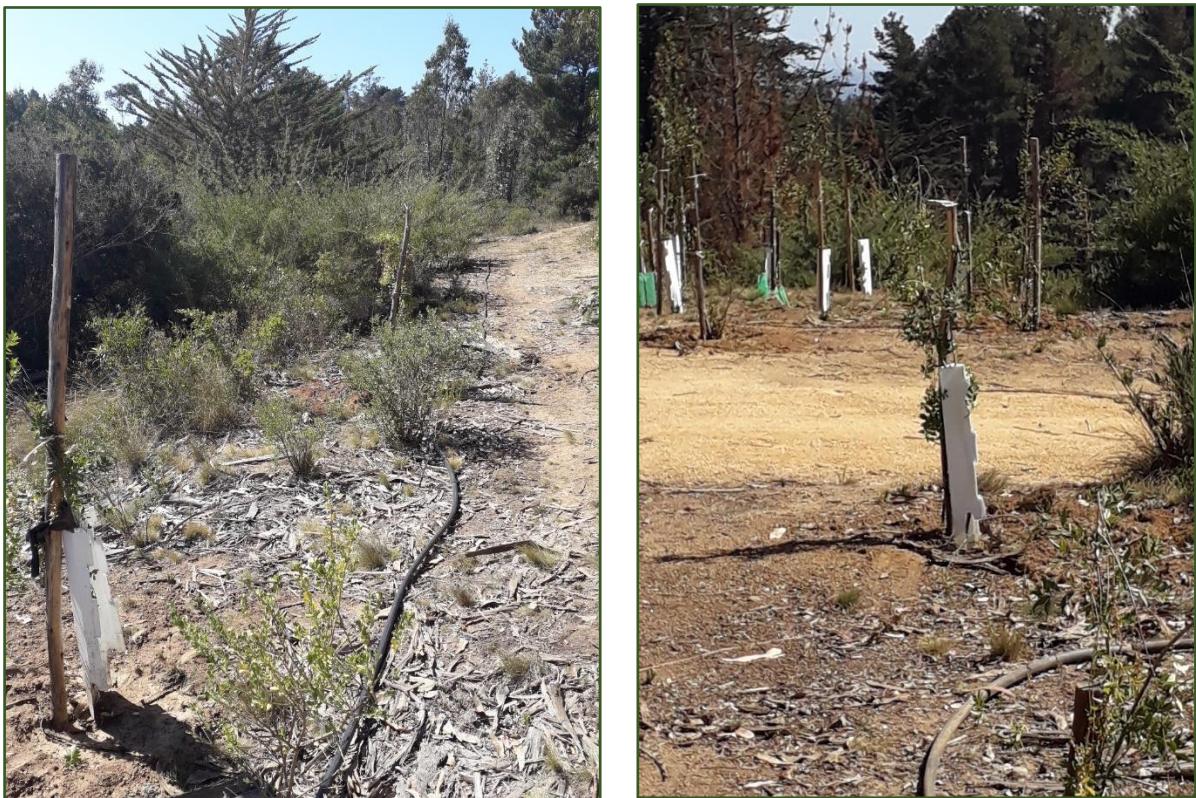
Imágenes 6. Plantación de especies nativas con sistema de riego y protectores de plantas

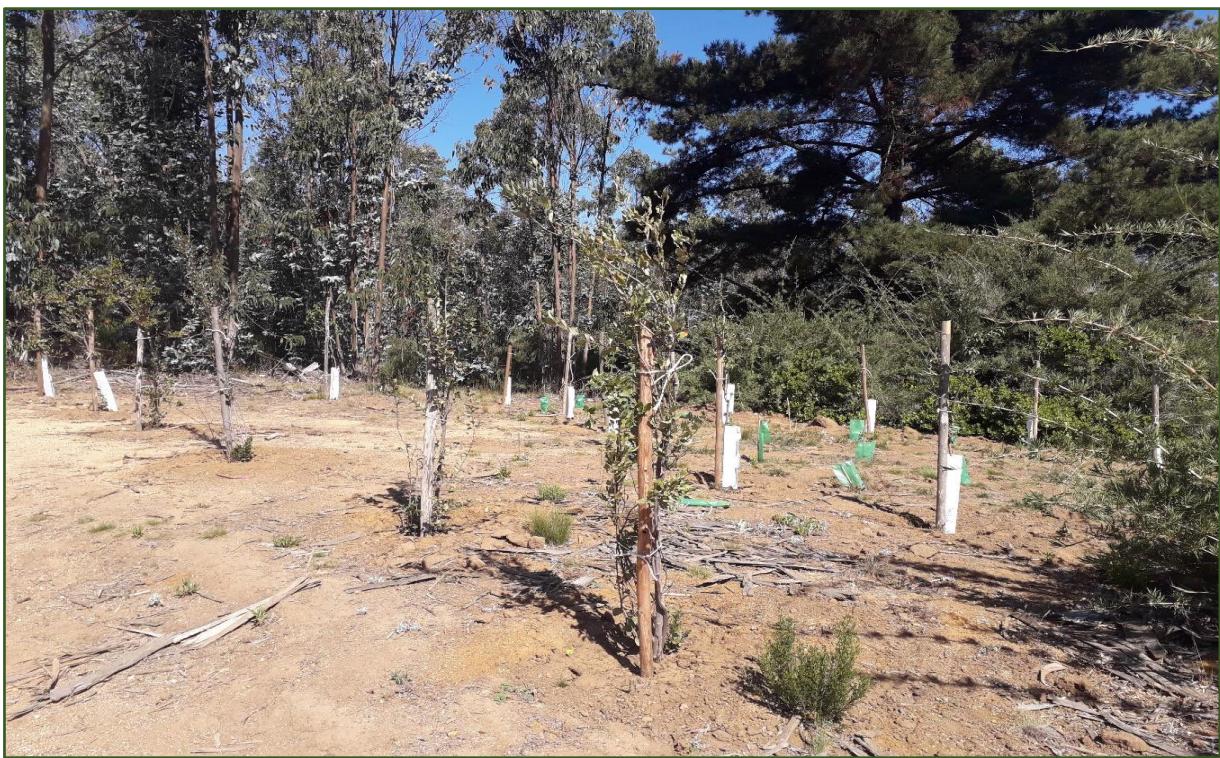
Imagen 7. En la imagen puede observarse la densidad de plantación (superior a 625 árboles/ha)
