Cliente (\*) : Nova Austral S.A.      Nombre de Proyecto (\*) : Aracena 10  
 Dirección (\*) : Alberto Fuentes N°299, Porvenir      Lugar de muestreo (\*) : Seno Lyell  
 RUT (\*) : 96.892.540-7      Código de centro (\*) : 120088  
 At. Sr. (a) (\*) : Karin Segovia

Muestreado por : Aquagestión S.A.      Fecha y hora de Muestreo : 01/05/2021 09:00 hrs.  
 Tipo de Estudio : INFA interna      Fecha y hora de Recepción : 10/05/2021 14:54 hrs.  
 Tipo de Muestra : Filmación submarina      Fecha de Emisión : 28/05/2021  
 N° de Muestras : 2 transectas

### III.- Análisis de TRANSECTA N° 1

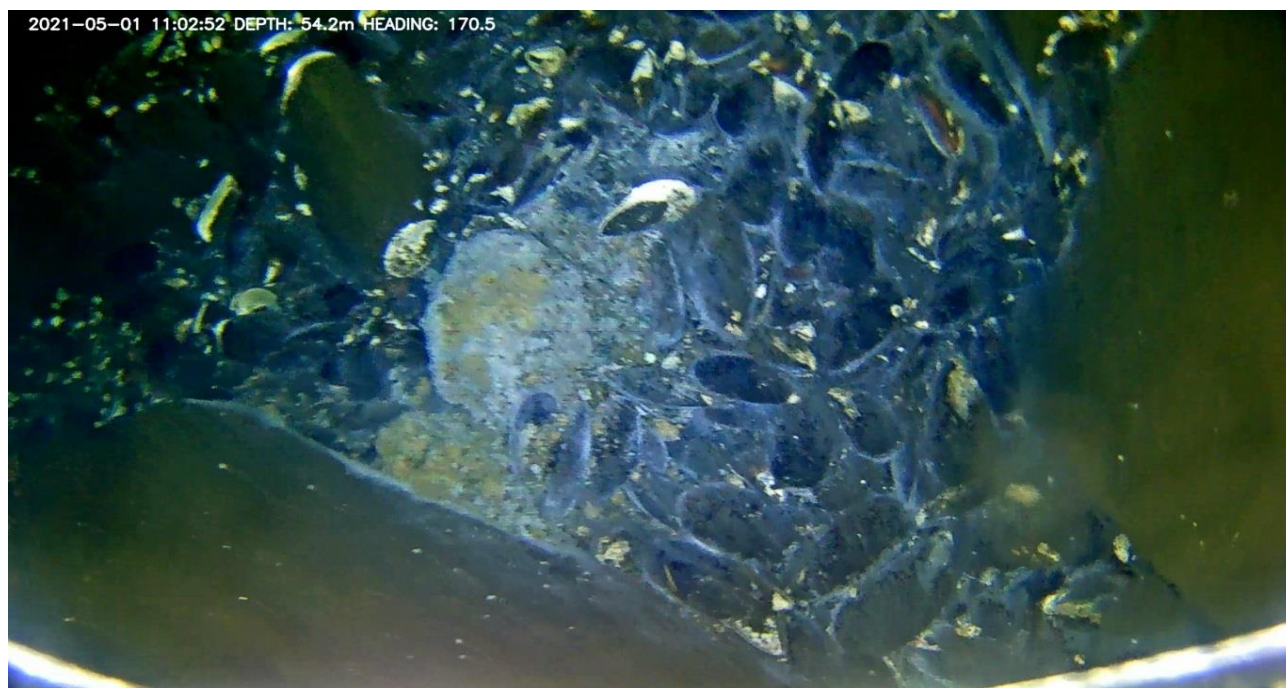
Se observó presencia de cubierta de microorganismos en los siguientes tiempos de filmación: 27:40 a 28:54 min, 34:00 a 34:53 min, 35:03 min, 35:10 a 35:14 min, 35:30 min, 35:34 a 35:38 min, 36:00 a 36:02 min, 36:09 min, 36:22 min, 36:40 min, 36:46 min, 36:53 a 36:55 min, 37:03 min, 37:06 min, 41:23 a 41:52 min, 42:08 a 42:12 min y 42:24 a 42:57 min (Figura 1).

Figura 1: Presencia de cubierta de microorganismos en sustrato de transecta 1.
