PROTOCOLO DE IMPLEMENTACIÓN DE MEDIDA

PLAN DE PLANTACIÓN
COMPLEMENTARIO

**PROGRAMA DE CUMPLIMIENTO EN
PROCEDIMIENTO SANCIONATORIA
ROL N° F-056-2020**

INFORME DE AVANCE

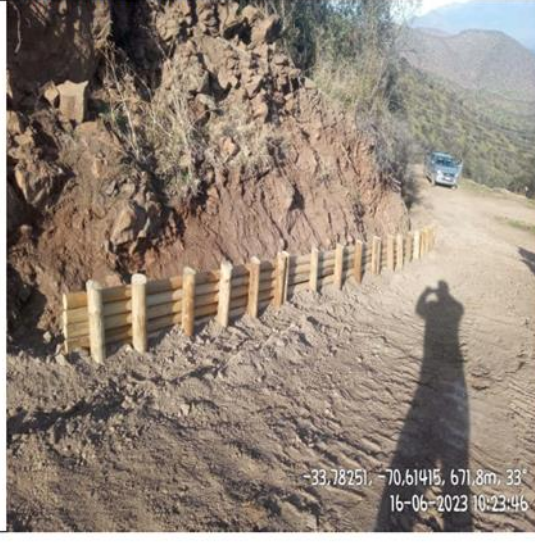
<p>Fotografía empalizada PTO 15</p>	<p>Fotografía Gavión PTO 17</p>

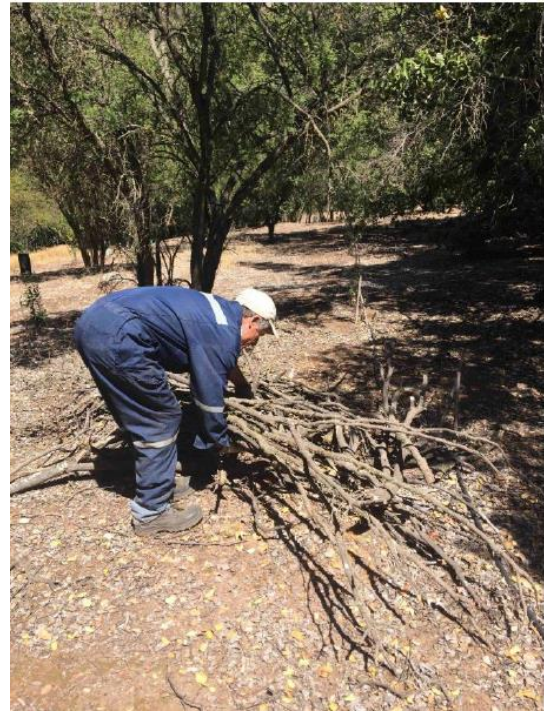
Fotografía. Ejecución de trabajos de limpieza de área de enriquecimiento.

Como parte de las actividades programadas y con la finalidad de disminuir el riesgo de generación de incendios forestales por actividades antrópicas detectadas al interior del área de enriquecimiento, es que se ha realizado la limpieza de todo el material combustible mayor (ramas secas) al interior del área de enriquecimiento.

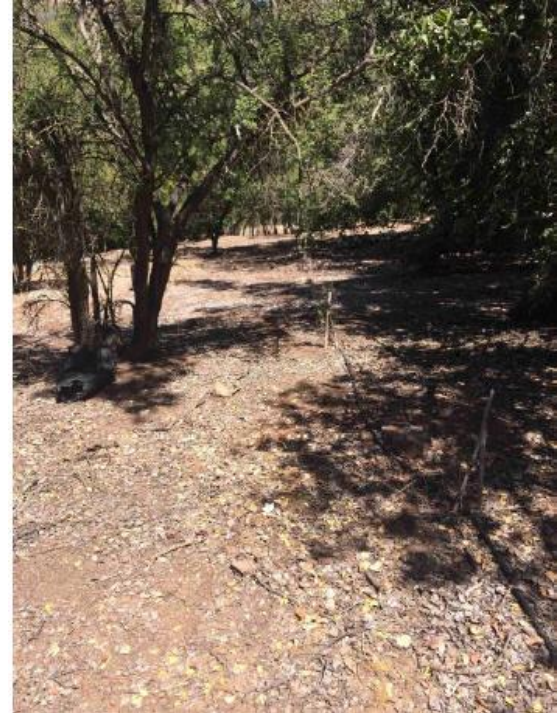
Fotografía. Vista general de área de enriquecimiento una vez desarrollada la actividad de limpieza.

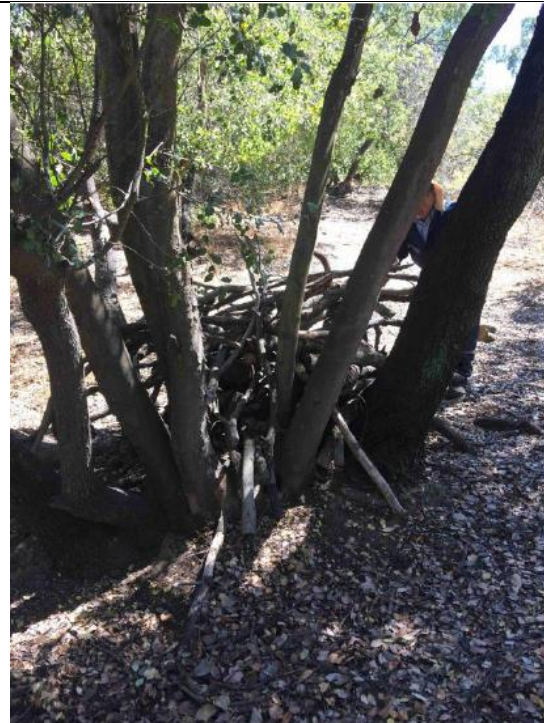
Fotografía. Ejecución de trabajos de limpieza de área de enriquecimiento.

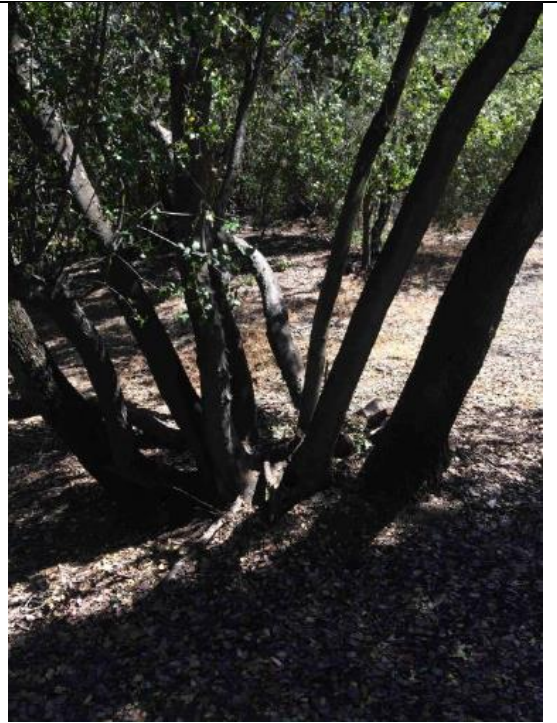
Fotografía. Vista general de área de enriquecimiento una vez desarrollada la actividad de limpieza.
