Los Vilos, 11 de septiembre 2024

De acuerdo a lo instruido su resolucion, adjunto remitimos a usted documento “Programa de cumplimiento PDC Minera Don Alberto - Planta Las Vacas” donde se exponen los descargos a la Formulación de cargos que indica a SCM Minera Don Alberto, Titular del Proyecto Minera Don Alberto, de la SMA en su Res. Ex, N° 1/ROL F-033-2024 del 27 de agosto de 2024.

PROGRAMA DE CUMPLIMIENTO Y DESCARGOS RES EX N°1 / ROL F-33-2024

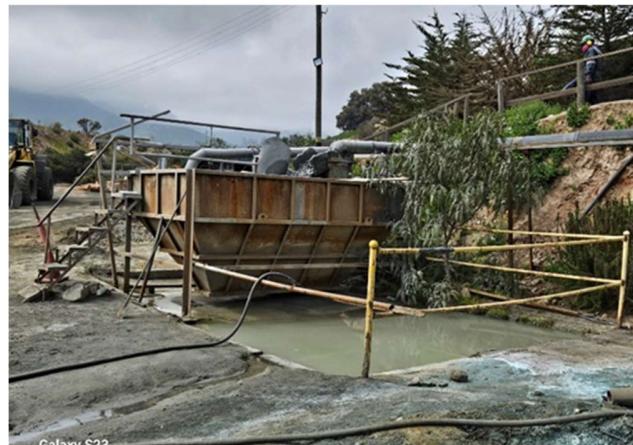
Tacho estación de bombeo N°1

Aunque la excavación de la piscina se encuentra realizada la implementación del enfierrado y el concreto está pendiente. Sin embargo, la excavación realizada ya permite el acceso de un cargador frontal, por lo que antes de que el volumen de sólidos superase el 60% del volumen total estos pueden ser recogidos y transportados al embalse Tranque Las Vacas Sur, evitando así riesgos de contaminación por derrames. En resumen el riesgo de contaminación se encuentra controlado y resguardado.

2. PLAN DE ACCIONES Y METAS PARA CUMPLIR CON LA NORMATIVA, Y ELIMINAR O CONTENER Y REDUCIR LOS EFECTOS NEGATIVOS GENERADOS	<p>No obstante lo anterior Minera Don Alberto se compromete a completar la construcción del estanque según las condiciones establecidas en la DIA en un plazo no mayor a 60 días a partir de esta fecha, es decir "Piscina de capacidad aprox. 15,84 m³, será construida en hormigón vaciado sobre enrejado metálico, de dimensiones 3,3 m de ancho x 4 m de largo x 1,2 m de profundidad, con un espesor de muro de 10 cm. El hormigón está formado por H 30, y la posibilidad de rotura es menor debido a que está con enfierradura (...) No se considera impermeabilización ya que al ser el muro de 10 cm de hormigón las posibilidades de filtración son nulas"</p>

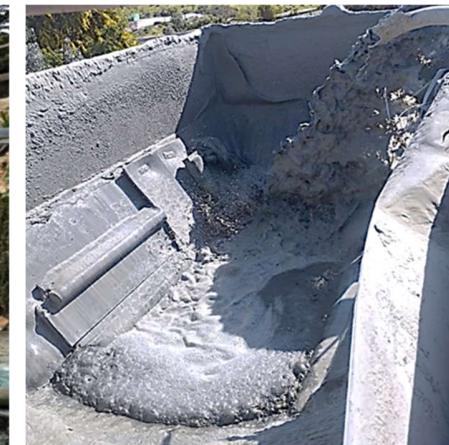
Vista interior de un tacho en funcionamiento

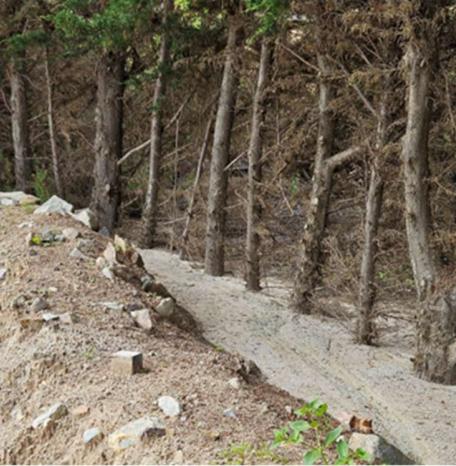
<p>FORMA EN QUE SE ELIMINAN O CONTIENEN Y REDUCEN LOS EFECTOS Y FUNDAMENTACIÓN EN CASO EN QUE NO PUEDAN SER ELIMINADOS</p>	<p>A.- Solución evacuación aguas lluvia Canal sector Oeste En este caso si bien existe un canal de evacuación que se encuentra operativo y ha permitido evacuar sin problemas ni daños a las instalaciones las aguas de todos los eventos climáticos históricos, encontrándose entre ellos el de este año con el mayor evento de precipitación en un día (sobre 50 mm) de los últimos 15 años se encuentra en proceso de profundización y mejoramiento de contornos</p> <p>Foto sección detrás dormitorios</p>

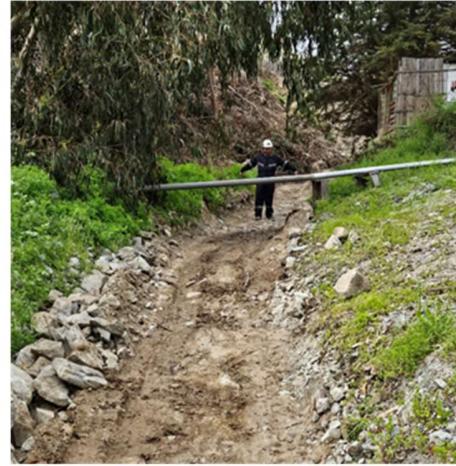
<p>Foto sección detrás casino</p>

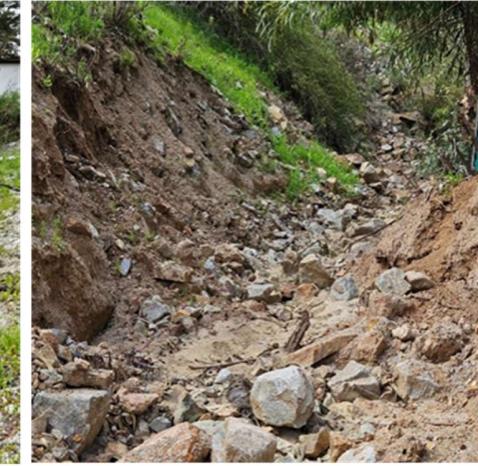
<p>Foto sección final</p>

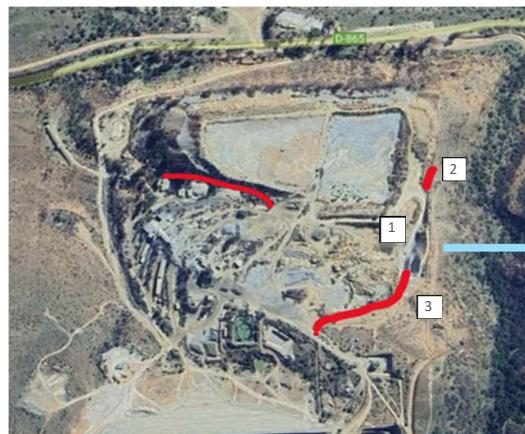
Vista planta general canales evacuación

<p>B.- Solución evacuación aguas lluvia Canal sector Este Durante el desarrollo de la cantera para la extracción de esteriles tendiente a la construcción del embalse de relaves Las Vacas Sur se excavó parte del canal sector sur oriente (1), al que le resta desarrollar para ser terminado 2 subtramos de 230 mts el primero (3) y 40 el segundo (2).</p>

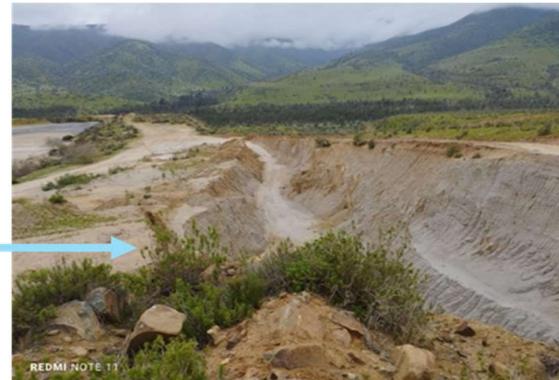
Fotografía sección ya construida canal de evacuación sur oriente

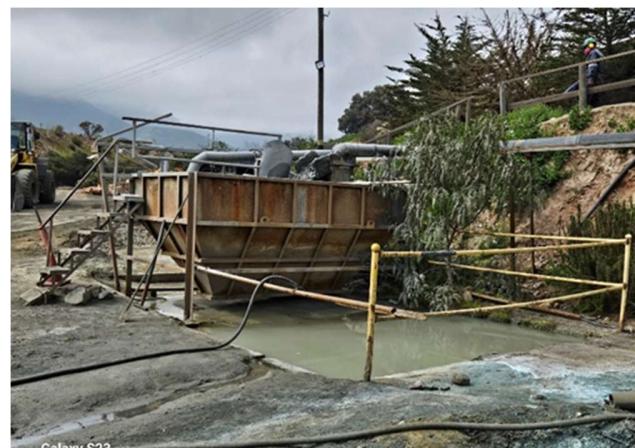
Tacho estación de bombeo N°1

Aunque la excavación de la piscina se encuentra realizada la implementación del enfierrado y el concreto está pendiente. Sin embargo, la excavación realizada ya permite el acceso de un cargador frontal, por lo que antes de que el volumen de sólidos superase el 60% del volumen total estos pueden ser recogidos y transportados al embalse Tranque Las Vacas Sur, evitando así riesgos de contaminación por derrames. En resumen el riesgo de contaminación se encuentra controlado y resguardado.

No obstante lo anterior Minera Don Alberto se compromete a completar la construcción del estanque según las condiciones establecidas en la DIA en un plazo no mayor a 60 días a partir de esta fecha, es decir “Piscina de capacidad aprox. 15,84 m³, será construida en hormigón vaciado sobre enrejado metálico, de dimensiones 3,3 m de ancho x 4 m de largo x 1,2 m de profundidad, con un espesor de muro de 10 cm. El hormigón está formado por H 30, y la posibilidad de rotura es menor debido a que está con enfierradura (...) No se considera impermeabilización ya que al ser el muro de 10 cm de hormigón las posibilidades de filtración son nulas”

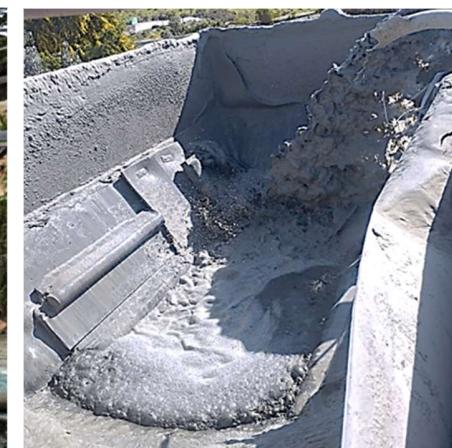
Vista interior de un tacho en funcionamiento

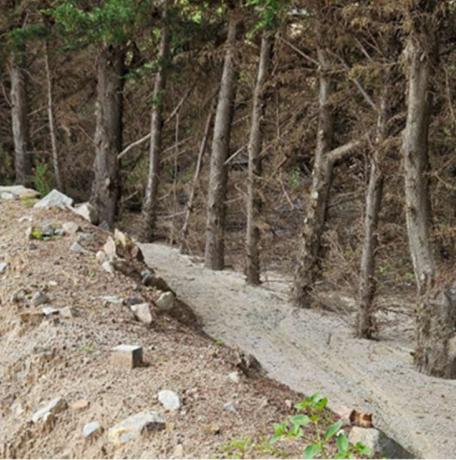
<p>FORMA EN QUE SE ELIMINAN O CONTIENEN Y REDUCEN LOS EFECTOS Y FUNDAMENTACIÓN EN CASO EN QUE NO PUEDAN SER ELIMINADOS</p>	<p>A.- Solución evacuación aguas lluvia Canal sector Oeste En este caso si bien existe un canal de evacuación que se encuentra operativo y ha permitido evacuar sin problemas ni daños a las instalaciones las aguas de todos los eventos climáticos históricos, encontrándose entre ellos el de este año con el mayor evento de precipitación en un día (sobre 50 mm) de los últimos 15 años se encuentra en proceso de profundización y mejoramiento de contornos</p> <p>Foto sección detrás dormitorios</p>

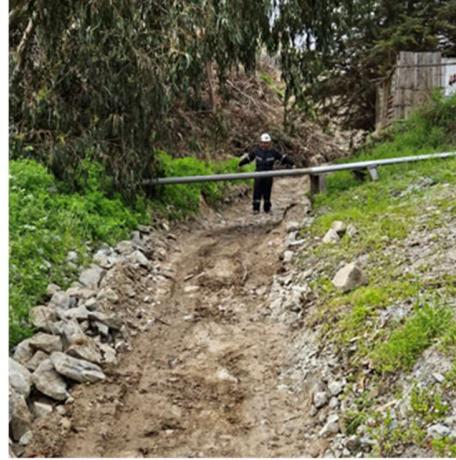
<p>Foto sección detrás casino</p>

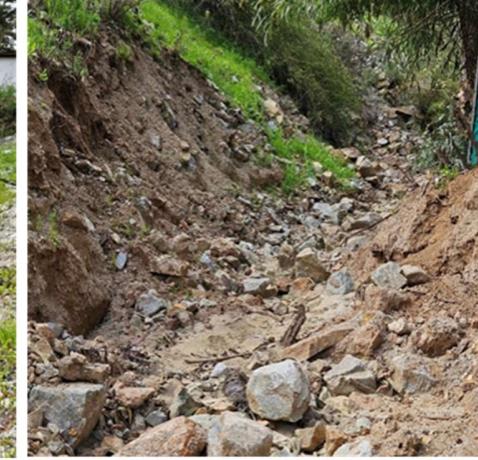
<p>Foto sección final</p>

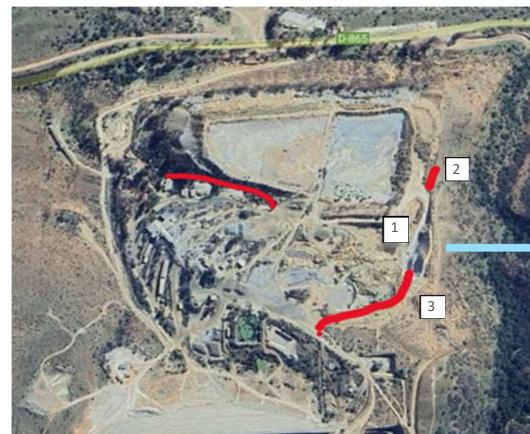
Vista planta general canales evacuación

<p>B.- Solución evacuación aguas lluvia Canal sector Este Durante el desarrollo de la cantera para la extracción de esteriles tendiente a la construcción del embalse de relaves Las Vacas Sur se excavó parte del canal sector sur oriente (1), al que le resta desarrollar para ser terminado 2 subtramos de 230 mts el primero (3) y 40 el segundo (2).</p>

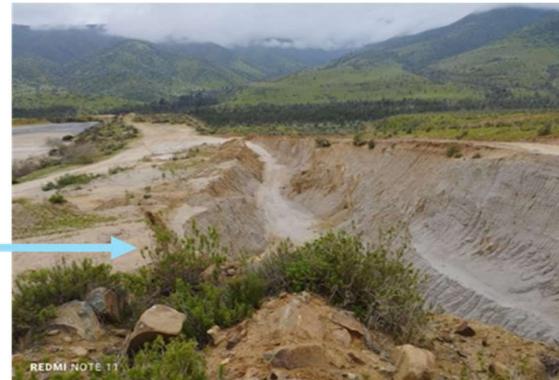
Fotografía sección ya construida canal de evacuación sur oriente
