INFORME DE ANÁLISIS DE LOS EFECTOS AMBIENTALES SANCIONATORIO
ROL D-226-2024

EL CARGO IMPUTADO

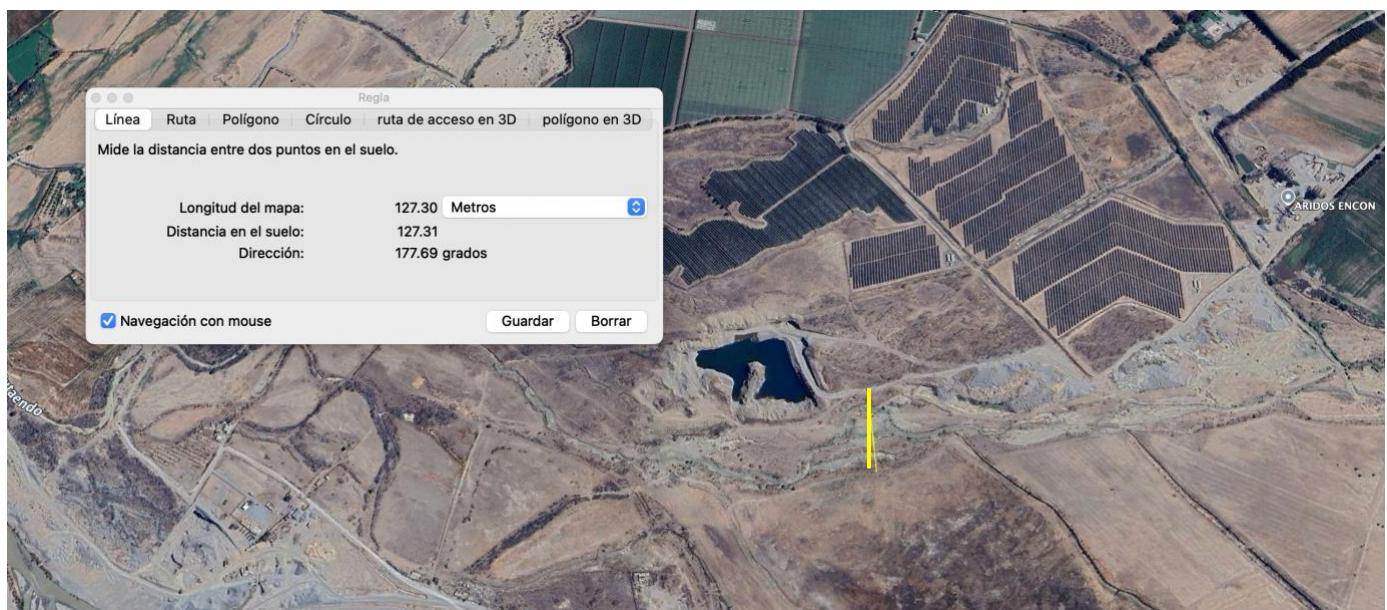
A pesar del aumento de caudal, el agua no llegó a tener contacto con la actividad extractiva, dado el ancho del cauce del estero Quilpué. En efecto, el cauce de este estero no se encuentra bien definido, pero utilizando Google Earth, se concluye que en el sector de la extracción el cauce tiene un ancho que en promedio supera los 100 metros, tal como se aprecia en la siguiente imagen:

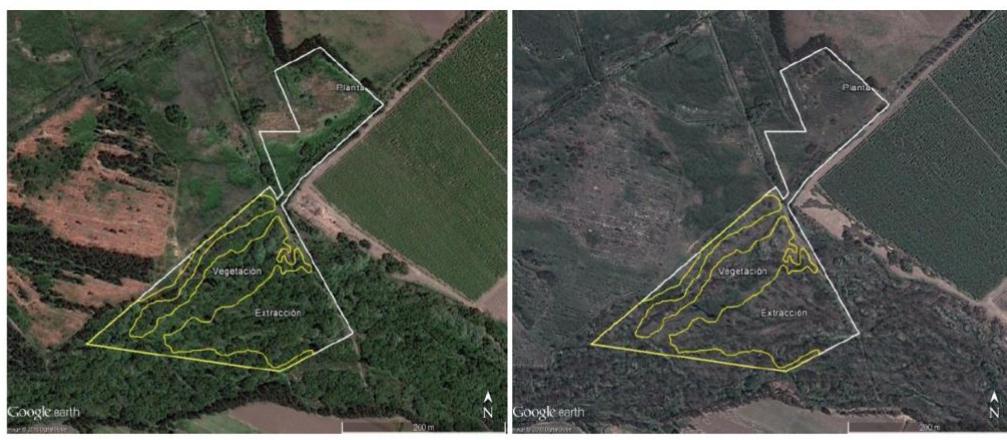
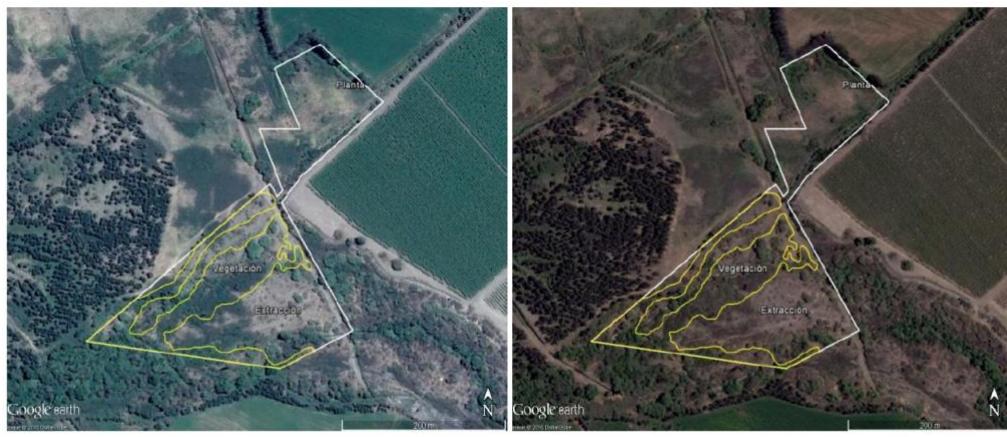
Adicionalmente, en la Carta Oficial N° 26/2017, CONAF realiza una línea de tiempo, donde se puede observar la disminución paulatina de la vegetación:

19ene2012 Efectos del incendio de 13 sep de 2011

Esta fiscalización de CONAF se realizó el año 2017, y los pocos matorrales que se evidenciaron terminaron desapareciendo con los incendios forestales del año 2020, tal como se encuentra explicitado en el Informe de Fiscalización de la SMA.
