PROPUESTA PROGRAMA DE CUMPLIMIENTO REFUNDIDO

Nombre de la empresa: "Discoteca Aruba"
 Dirección: Independencia N°882, Cobquecura. Región del Biobío.
 Rol: 11-3
 Zona PRC: ZU-2. Homologado como Zona II

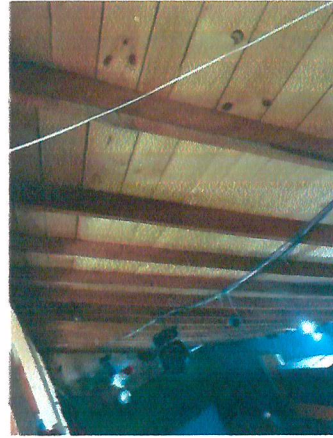
Techumbre "Salón de Baile"

Inclusión material	Techo	Fuga de sonido por el techo	Incorporar en techo: Aislante térmico y absorbente acústico Especial Fisiterm, en el espacio generado	7 rollos de Fisiterm

de absorción acústica en Techos		entre vigas, y luego cerrar creando un cielo falso de volcanita.	\$ 264.530
---------------------------------	--	--	------------

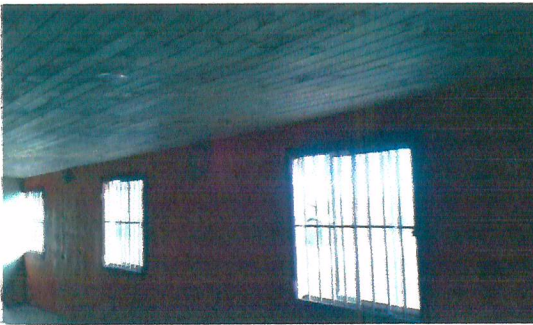
Revestimiento Interior Segundo Nivel

Inclusión de material de absorción acústica en MUROS	Muros	El segundo nivel cuenta con una estructura de madera en los muros perimetrales, quienes no se encuentran debidamente aislados. Mientras que el Primer nivel los muros son de albañilería armada estucados por ambos lados, por lo que no es necesario una aislación extra.	Se propone crear una nueva capa de revestimiento de muros en el segundo nivel, de acuerdo al listado de soluciones acústicas 1- C5.2 para esto se requiere: -Colocar sobre el revestimiento interior, una plancha de yeso cartón tipo RF de 15 mm de espesor. -Cámara de aire de 60 mm de espesor con montantes (pies derechos), hechos de madera cepillada de 2 x 2", distanciados entre ejes cada 60 cm. -1 plancha de yeso-cartón tipo RF de 15 mm de espesor. Y encima una plancha de madera a convenir. Tal configuración deja espacios libres en el interior del elemento los cuales están rellenos con lana de vidrio de 50 mm de espesor, con densidad nominal de 14 kg/m3. Las soleras superior e inferior han sido selladas con espuma de poliuretano y Sikaflex A 1 Plus. El espesor total del elemento descrito resulta ser de 180 mm aproximadamente.	\$459.000 92 Placas de yeso cartón. 24 rollos de Aislanglass \$ 302.160 60 montantes \$131.400

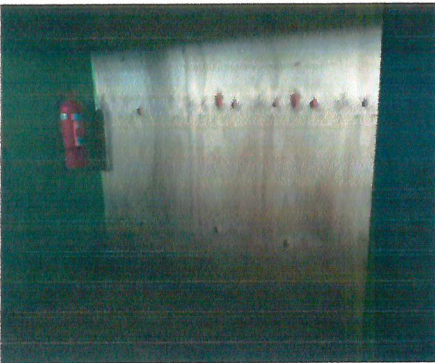
Puerta de Emergencia. Mal Sellada lado Este

2 Puertas de emergencia laterales y 2 puertas de acceso principal	Hoy en día metálicas, sin ningún tipo de aislación y no cierran correctamente, por donde escapa el ruido descontroladamente	Puertas de acceso principal: Revestir Puertas mediante una plancha de hierro de 3mm de espesor y una plancha de goma, esta última debe ir en contacto con la puerta de madera existente Puertas Laterales hoy en día de latón: debe colocar una goma de piso luego del hierro y aislante (lana mineral) entre la goma y la nueva plancha de madera.	Plancha de acero \$54.990 c/u \$16.000 rollo de goma de 60 x 200.
Sellado de juntas de marcos de puertas/muros y pared/techos	Junturas	Se constata imperfección en terminaciones de juntas entre marcos/muros debido a la ejecución del estuco de cemento.	-Mediante Sellador Espuma Expansiva en uniones de muros, techos. -Estuco en muros para emparejar imperfecciones que generen fugas de aire o sonido. -Y juntas de puertas, se coloca un aislante doble para puertas.	\$9.990

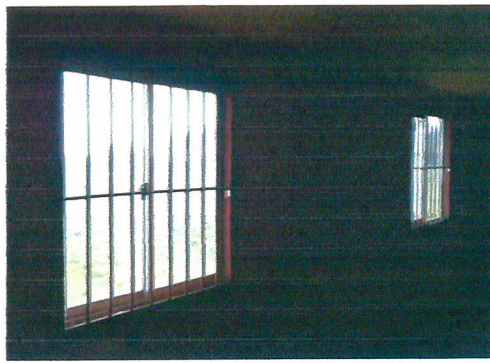
Ventanas lado Oeste. Serán Selladas

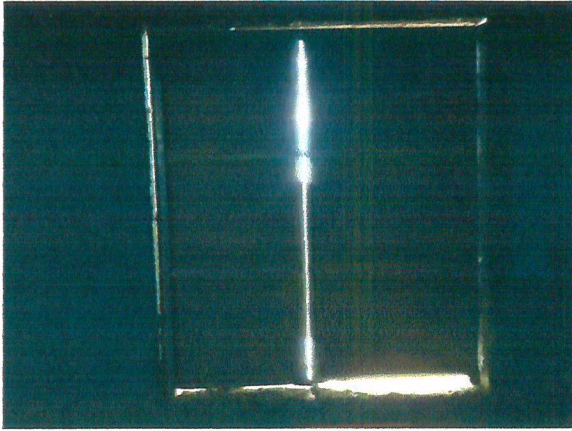
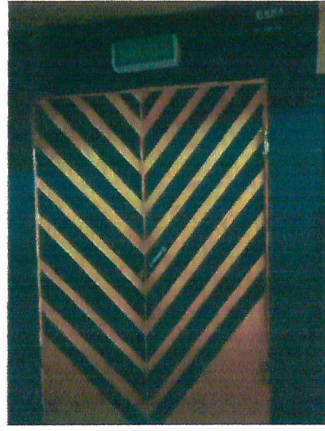
Emergencia lado Sur. Serán cambiadas o revestidas. 2º Puerta de Acceso
