PRESENTA PROGRAMA DE CUMPLIMIENTO REFUNDIDO

PROGRAMA DE CUMPLIMIENTO REFUNDIDO

PARQUE EÓLICO CABO LEONES

ROL D-23-2019

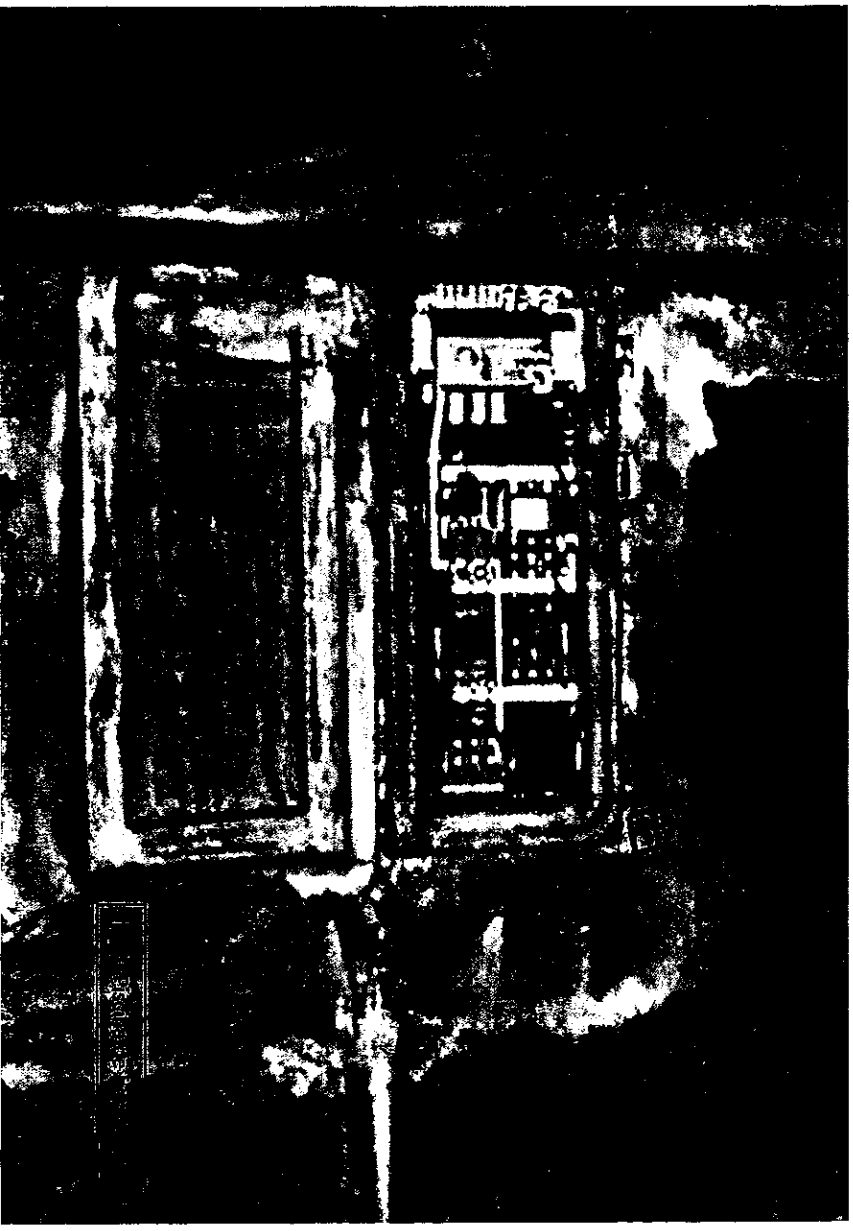
IDENTIFICADOR DEL HECHO	4
DESCRIPCIÓN DE LOS HECHOS, ACTOS Y OMISIONES QUE CONSTITUYEN LA INFRACCIÓN	Se realiza lavado de cubas betoneras y disposición de material de rechazo de ellas (hormigón en piscina de contención, al interior del proyecto. Considerando 3.7.4 letra e) de la RCA N° 70/2012
NORMATIVA PERTINENTE	<i>“En la etapa de construcción, será abastecido mediante camiones betoneros provenientes de plantas de fabricación de hormigón de empresas contratistas. Estimativamente se requiere del orden de 39,955 m3 de hormigón (considerando 463m3 por aerogenerador). No se efectuará lavado de betoneras en el predio, siendo efectuado por la empresa a cargo en instalaciones propias”.</i>
DESCRIPCIÓN DE LOS EFECTOS NEGATIVOS PRODUCIDOS POR LA INFRACCIÓN O FUNDAMENTACIÓN DE LA INEXISTENCIA DE EFECTOS NEGATIVOS	El área correspondiente a la implementación de la piscina de hormigón correspondió aproximadamente 50 m ² , y estuvo situada al norte del área correspondiente al sector del Edificio de Control y Subestación (kmz adjunto en Anexo 20).

La infracción identificada puso en riesgo el componente suelo por el posible derrame de hormigón o del producto resultante del lavado de las betoneras con el suelo. Adicionalmente, la implementación de esta instalación implicó una afectación a especies de flora y vegetación presentes en el sector.

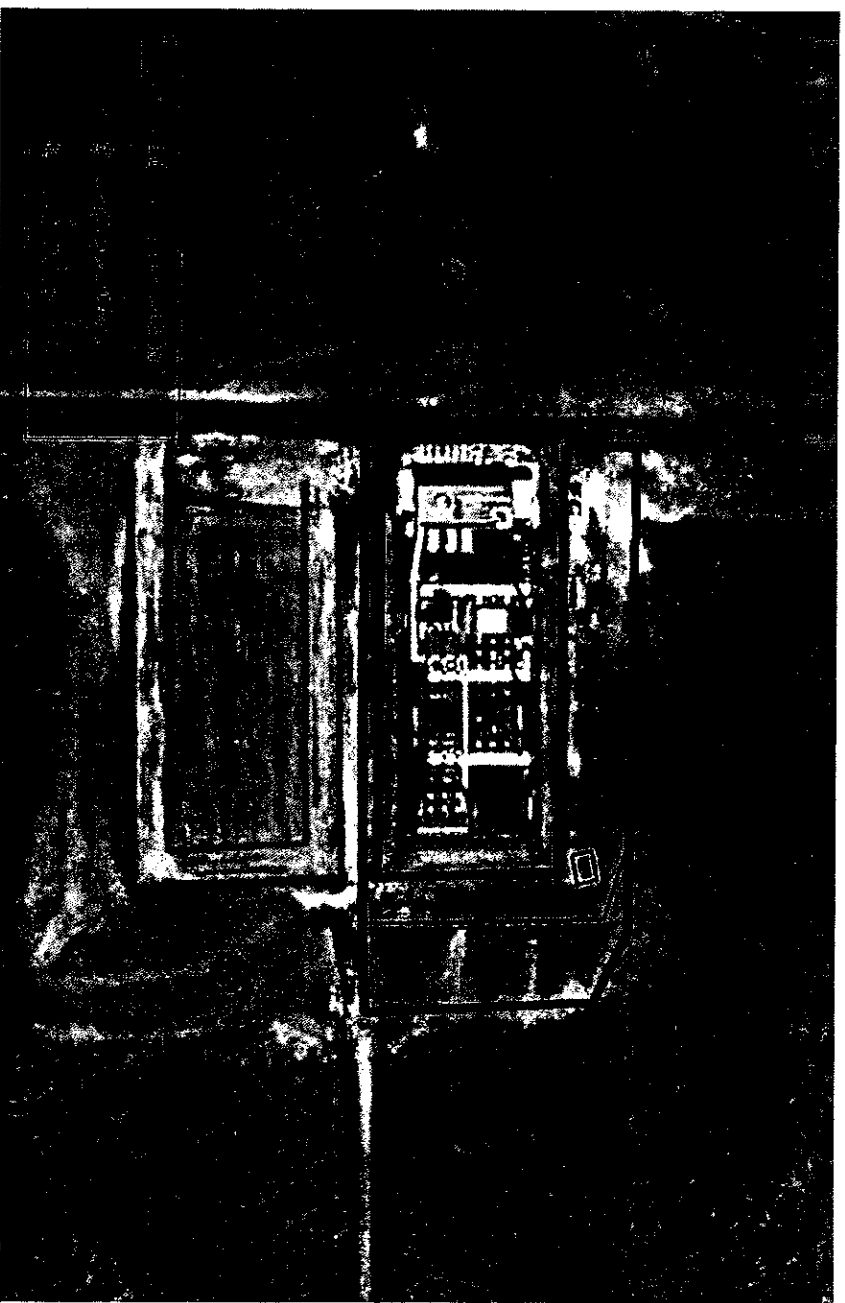
De esta forma, tal como se observa en la figura precedente, el área intervenida producto de la implementación de la piscina de lavado, cuya área corresponde, como ya se indicó a 50 m², quedó contenida dentro de una superficie mayor (0,4 ha), que fue revegetada, por lo que los efectos sobre la flora y vegetación del área en cuestión han sido reducidos.

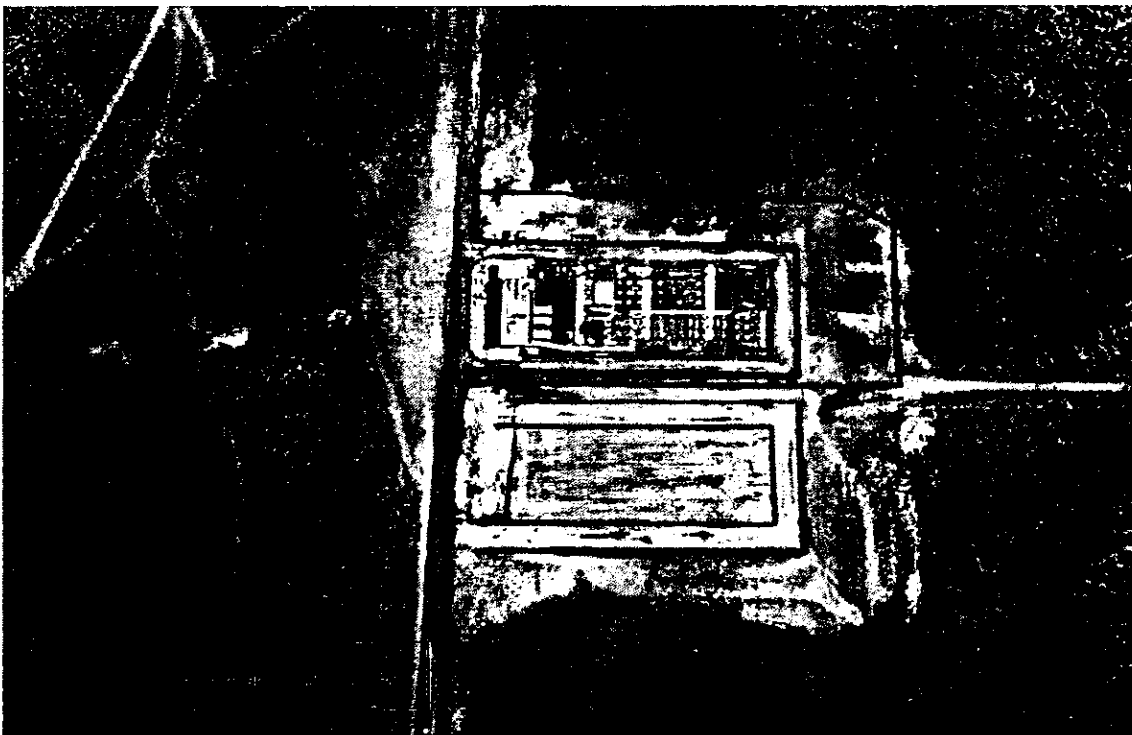
Figura N° 3-1: Imagen de referencia área de afección temporal Edificio Control y Subestación Eléctrica.

La intervención de dicha área, requirió el desbroce de especies de flora, la que de acuerdo a la información contenida en los estudios de la "Declaración de impacto ambiental Parque Eólico Cabo Leones, Anexo 5 Plan de Trabajo Formaciones Xerofíticas" y "Microruteo Proyecto Parque Eólico Cabo Leones", se estima que contendría y habría afectado a individuos de especies tales como *Balbisia peduncularis*, *Eulychnia acida var procumbens*, *Oxalis gigantea*, *Lobelia polyphylla*, *Opuntia sphaerica*, provocando la pérdida de alrededor de 692 individuos en total.

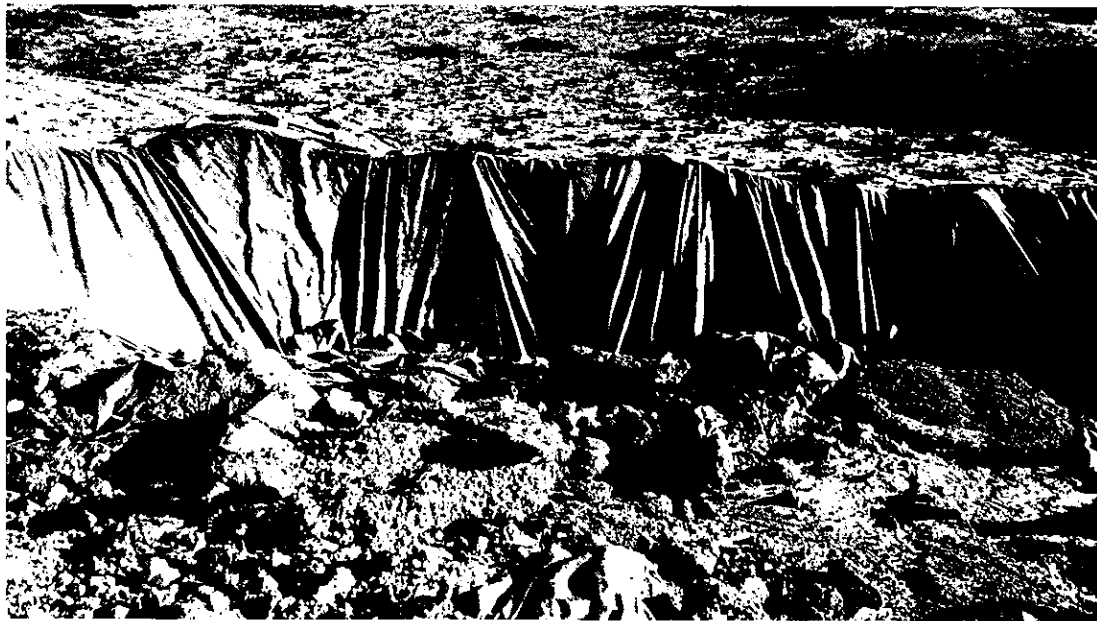
Figura 2. Piscina de hormigón impermeabilizada, implementada en sector Edificio de control y Subestación eléctrica.

Adicionalmente, la implementación de esta instalación implicó una afectación a especies de flora y vegetación presentes en el sector. Si bien no es posible establecer de manera exacta el número de individuos y cantidad de especies que se vieron afectadas producto de la implementación de la piscina, ésta se puede estimar en relación al número de individuos y especies afectadas estimadas para el área de afectación temporal mayor de 0,6 ha descrita en Anexo 1 del presente Plan de cumplimiento, ("Proyecto Revegetación y construcción de cerco perimetral Edificio de Control y Subestación Cabo Leones"), y que a su vez se basó en la información contenida en los estudios de la "Declaración de impacto ambiental Parque Eólico Cabo Leones, Anexo 5 Plan de Trabajo Formaciones Xerofíticas" y "Microruteo Proyecto Parque Eólico Cabo Leones". De acuerdo a lo anterior, se estima que el área de la piscina de lavado de hormigón contendría y habría afectado a individuos de especies tales como *Balbisia peduncularis*, *Eulychnia acida var procumbens*, *Oxalis gigantea*, y probablemente de *Lobelia polyphylla*, *Opuntia sphaerica*, provocando la pérdida de alrededor de aproximadamente unos 6 individuos en total.

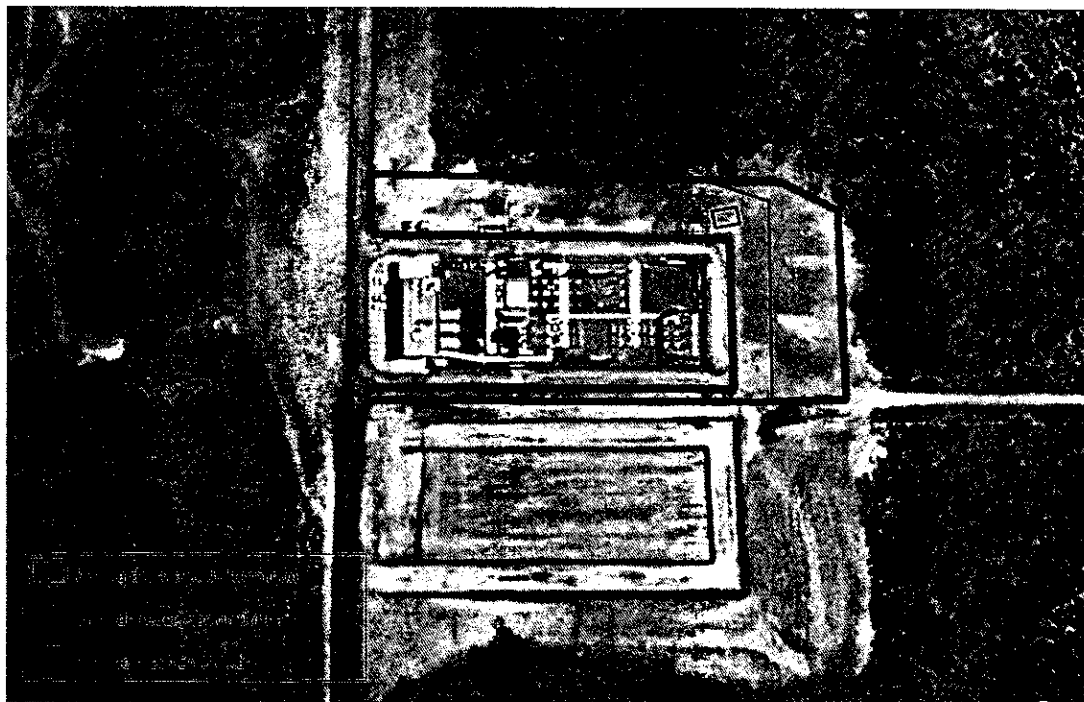
Figura 4. Localización de la piscina de lavado en relación al área revegetada y al área de afección temporal total utilizada para la construcción del Edificio de Control y Subestación.

De esta forma, el área intervenida producto de la implementación de la piscina de lavado, cuya área corresponde, como ya se indicó a 50 m², quedó contenida dentro de una superficie mayor (0,4 ha), que fue

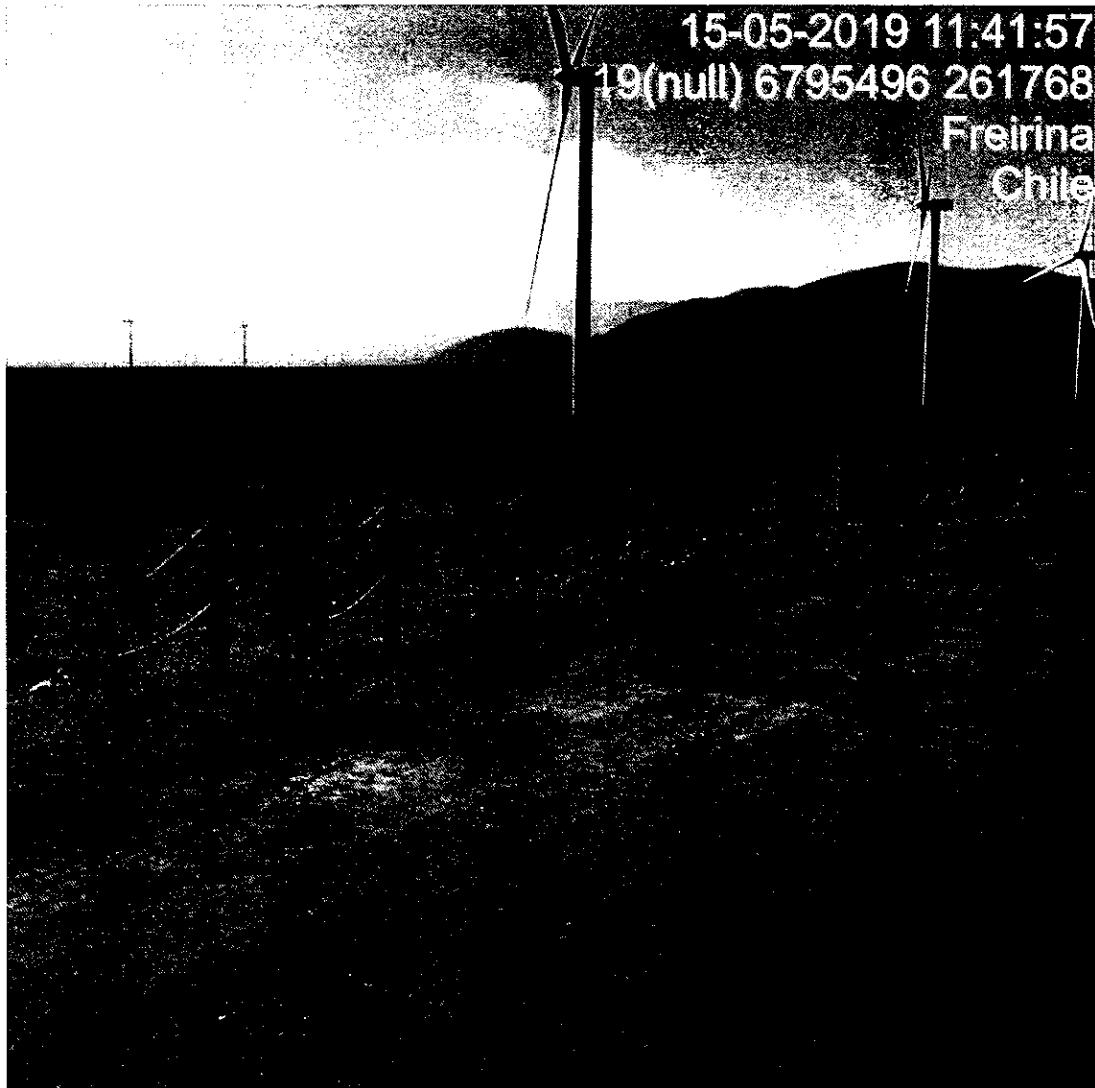
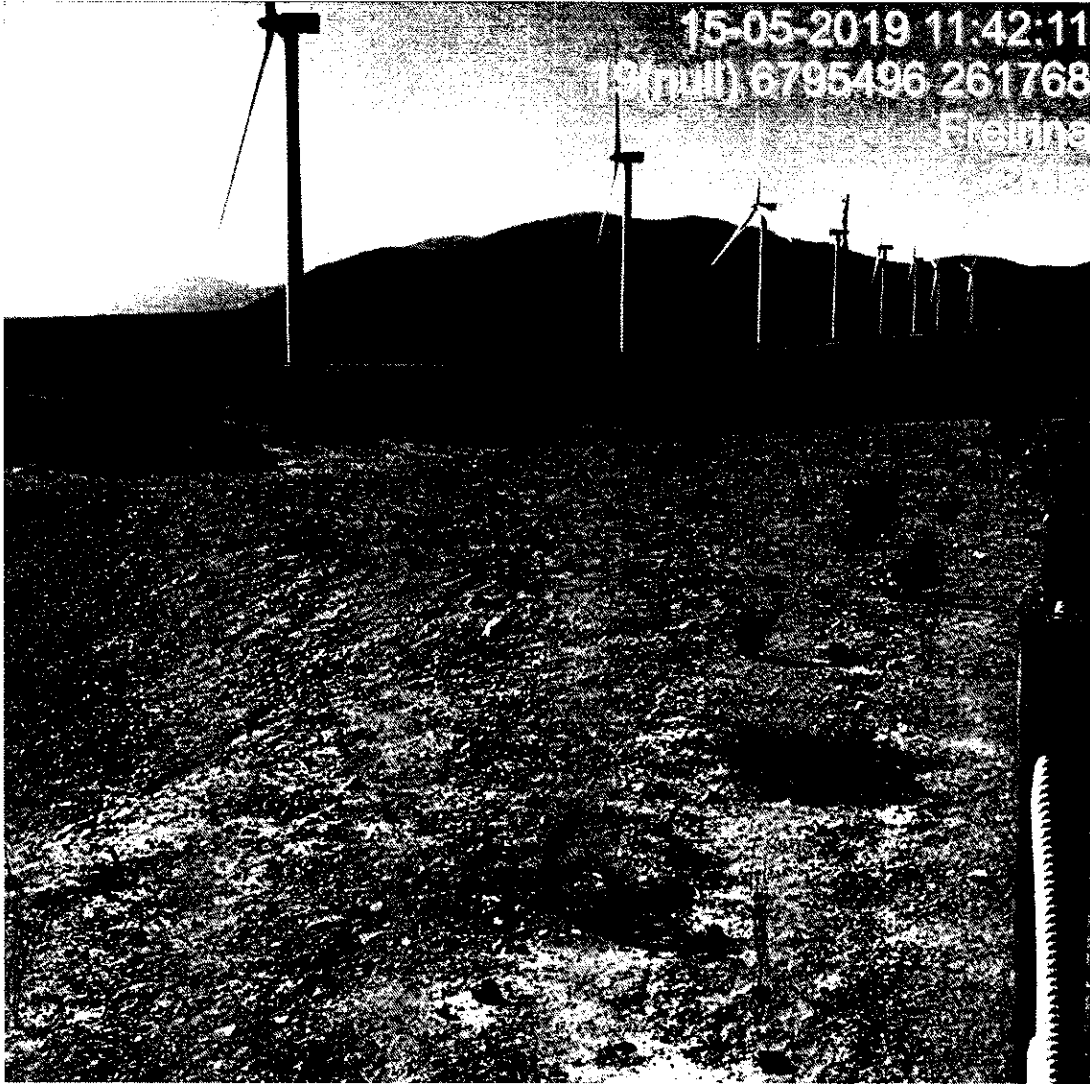
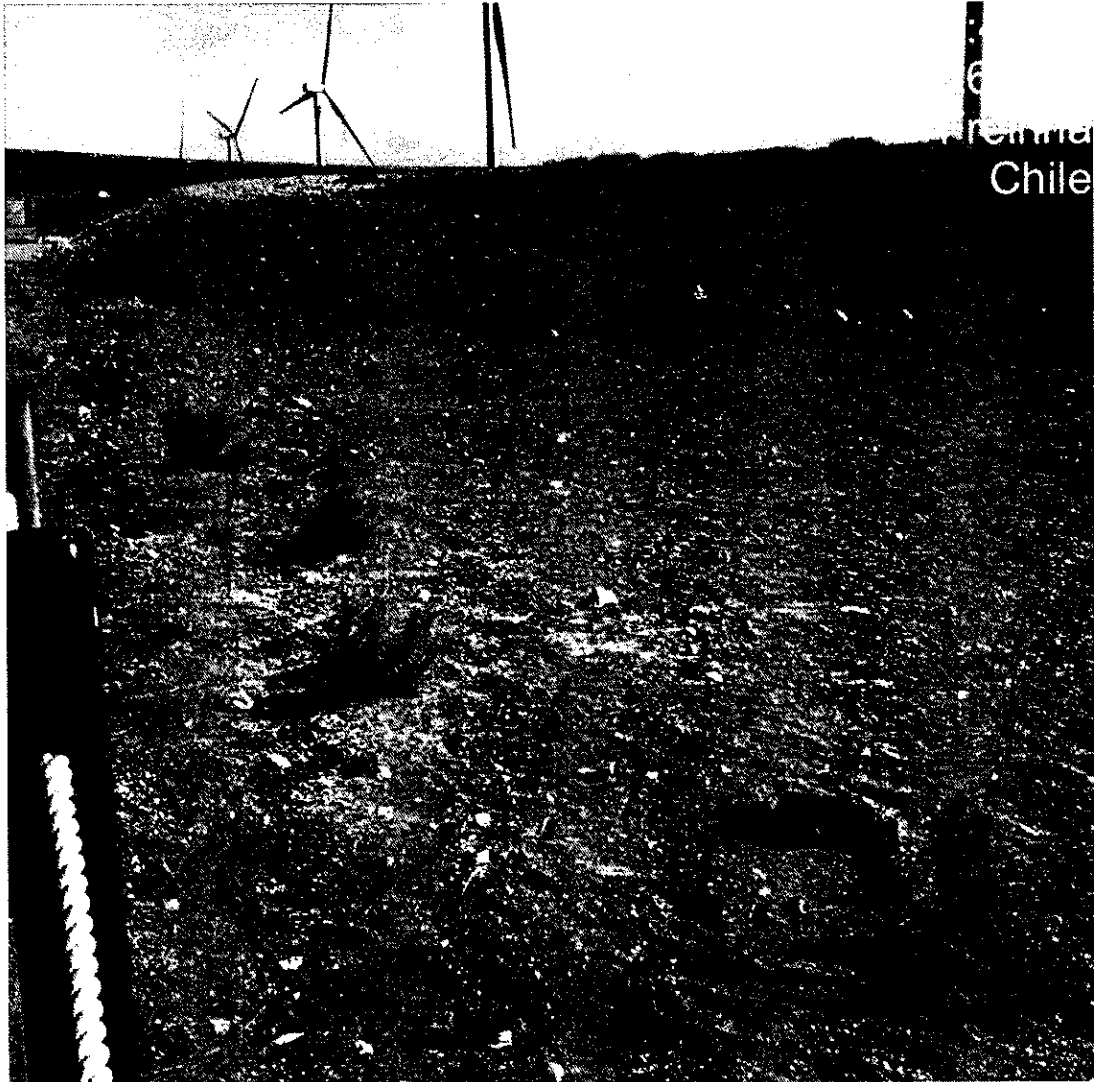
Para acreditar la ejecución de las medidas antes descritas y el estado actual del área, es decir, tanto del cierre de la piscina de lavado, retiro de residuos y limpieza del área y replante de especies, se presentan fotografías fechadas y georreferenciadas de los sitios identificados en la Res. Ex. N°1/RoI D-023-2019, como lugar de ubicación del sector de lavado de betoneras.
