PLAN DE CUMPLIMIENTO, PROCEDIMIENTO SANCIONATORIO ROL F-023-2020

LIPESED S.A.

INFORME CONSOLIDADO LIPESED

Situación Obras e Instalaciones

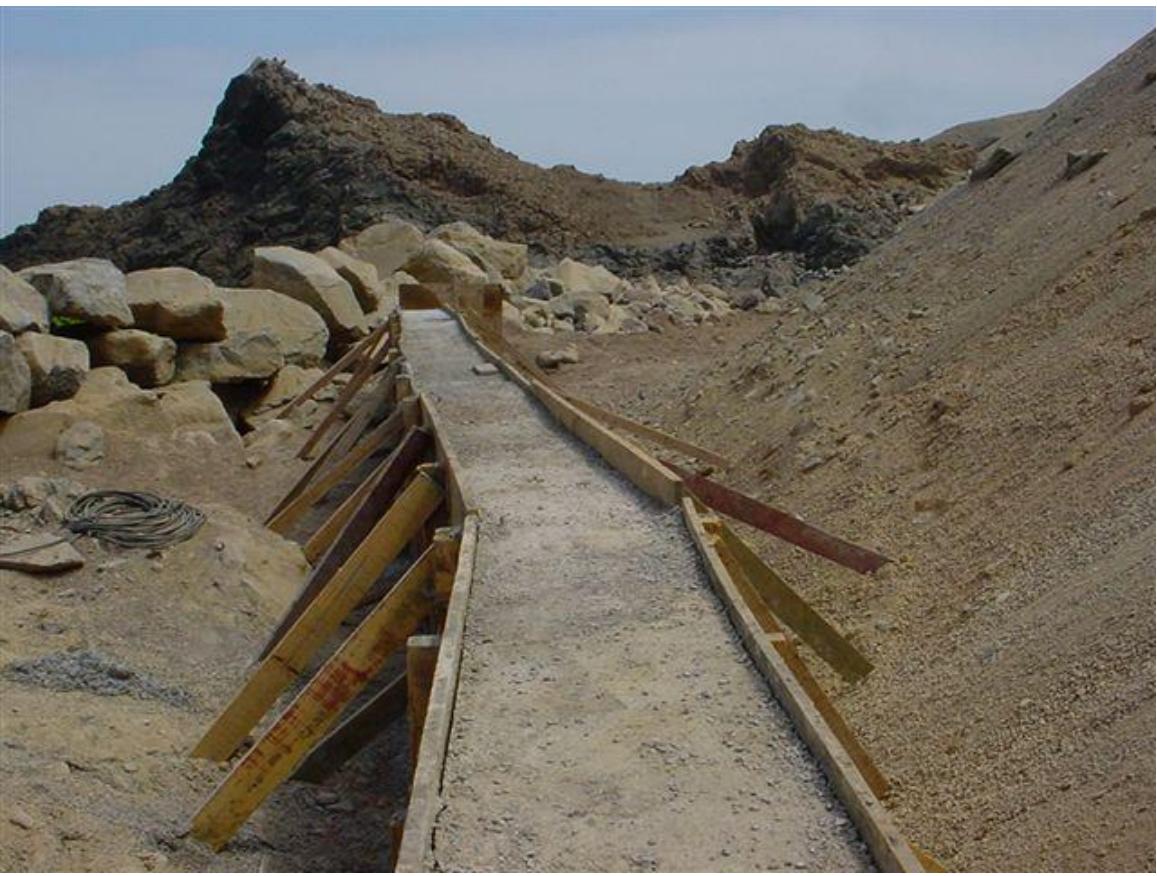
Registro gráfico de la construcción del nuevo muro de contención, construido sobre el antiguo (2005)

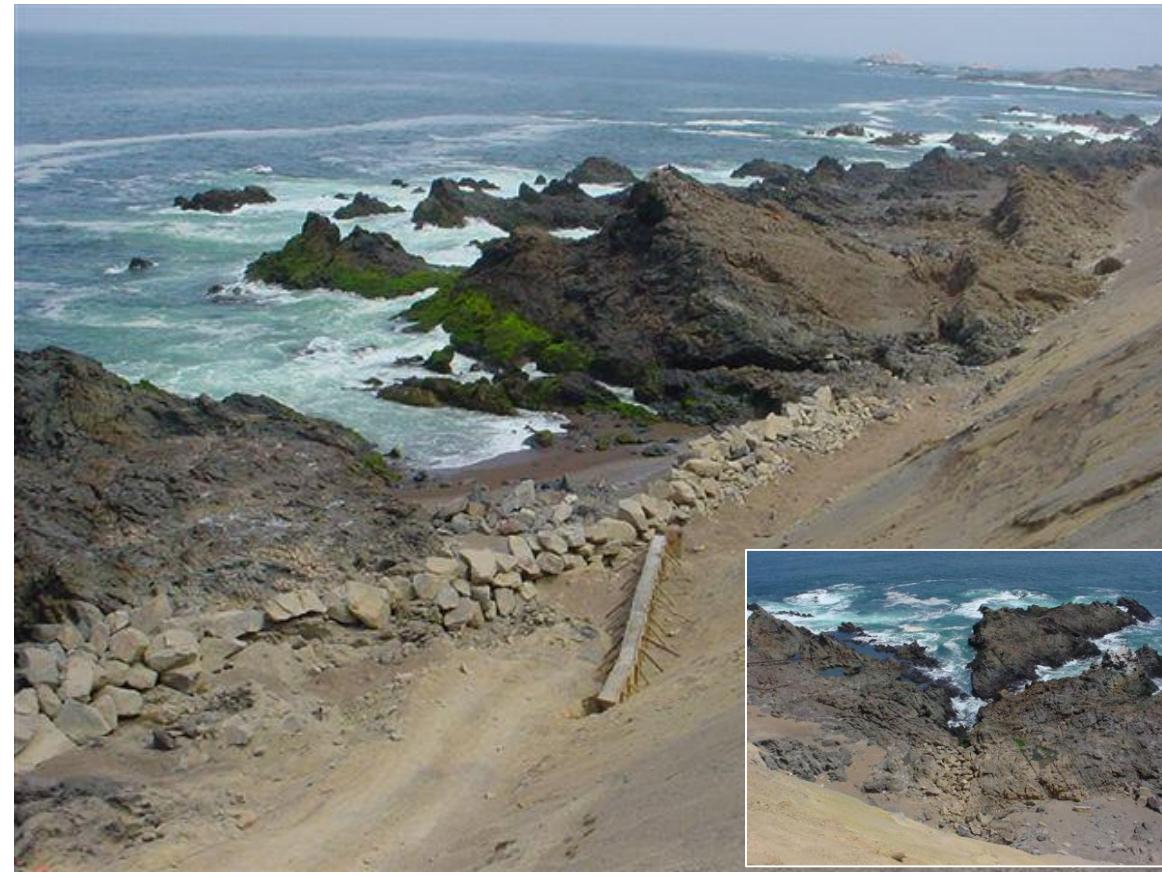
Vista superior de enrocado adicional que se construyeron, detrás de los enrocados en las entradas de mar. En costado izquierdo enrocado en entradas de mar (2005)

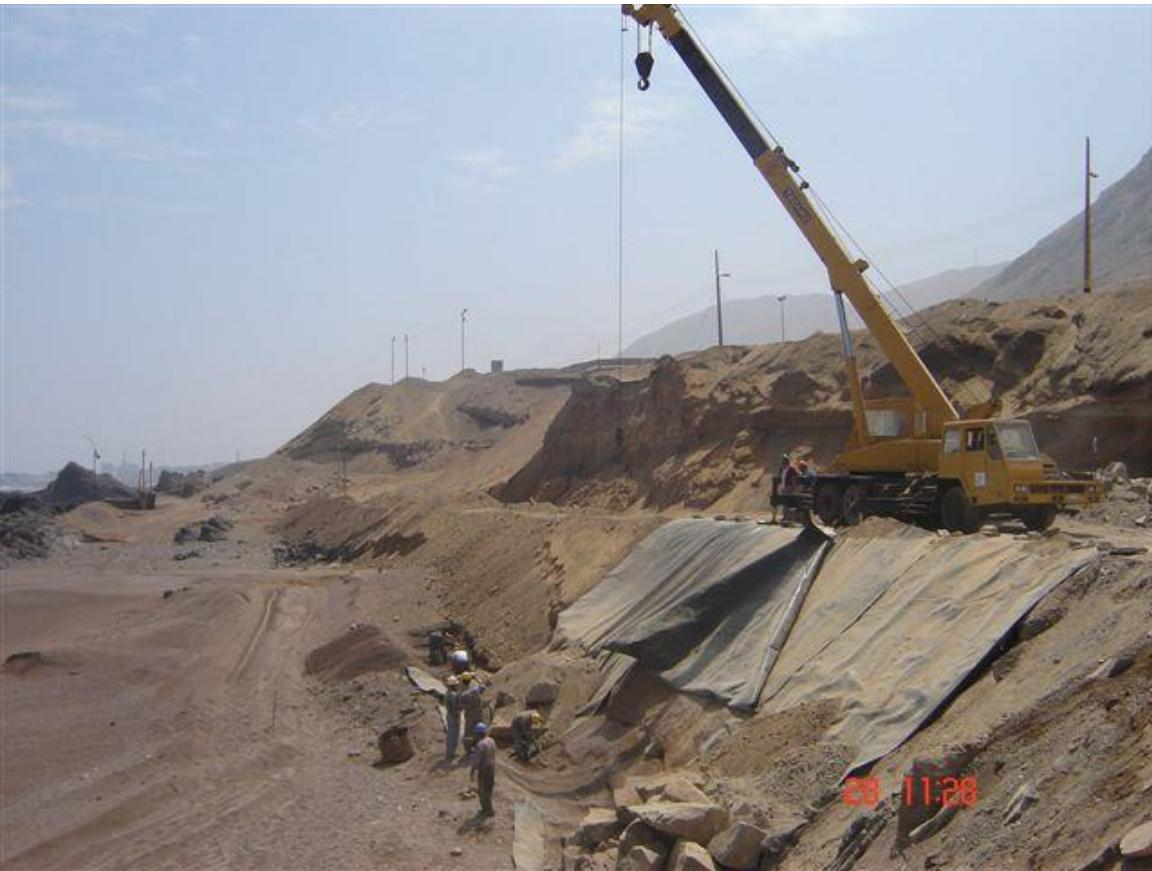
Inicio del enrocado del muro protección al pie del talud de los antiguos ripios. La foto da cuenta de la excavación de 1,5 m aproximados bajo el nivel de la playa para colocar rocas de gran tamaño en la base. (2005)

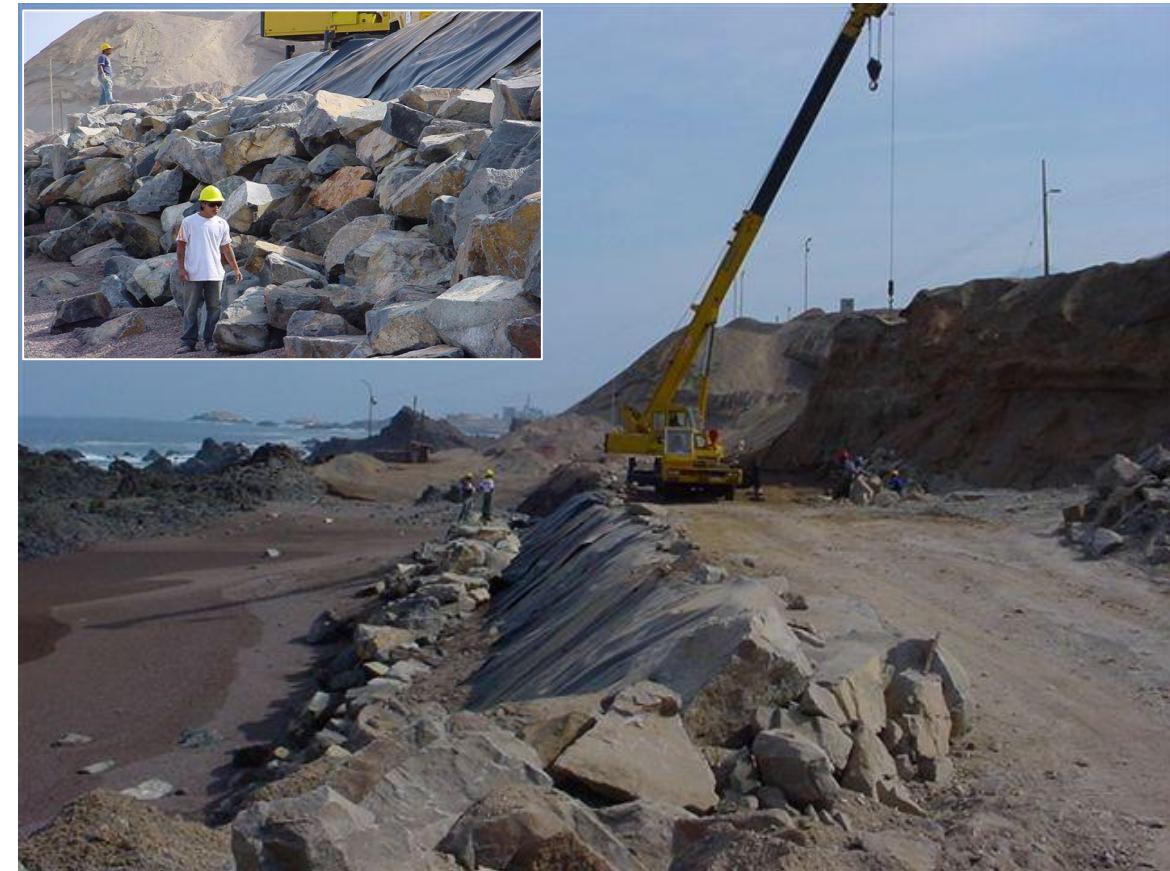
Envergadura del muro de protección, en especial su ancho que va desde la carpeta de HDP hasta los ripios que aparecen al costado derecho. (2005)

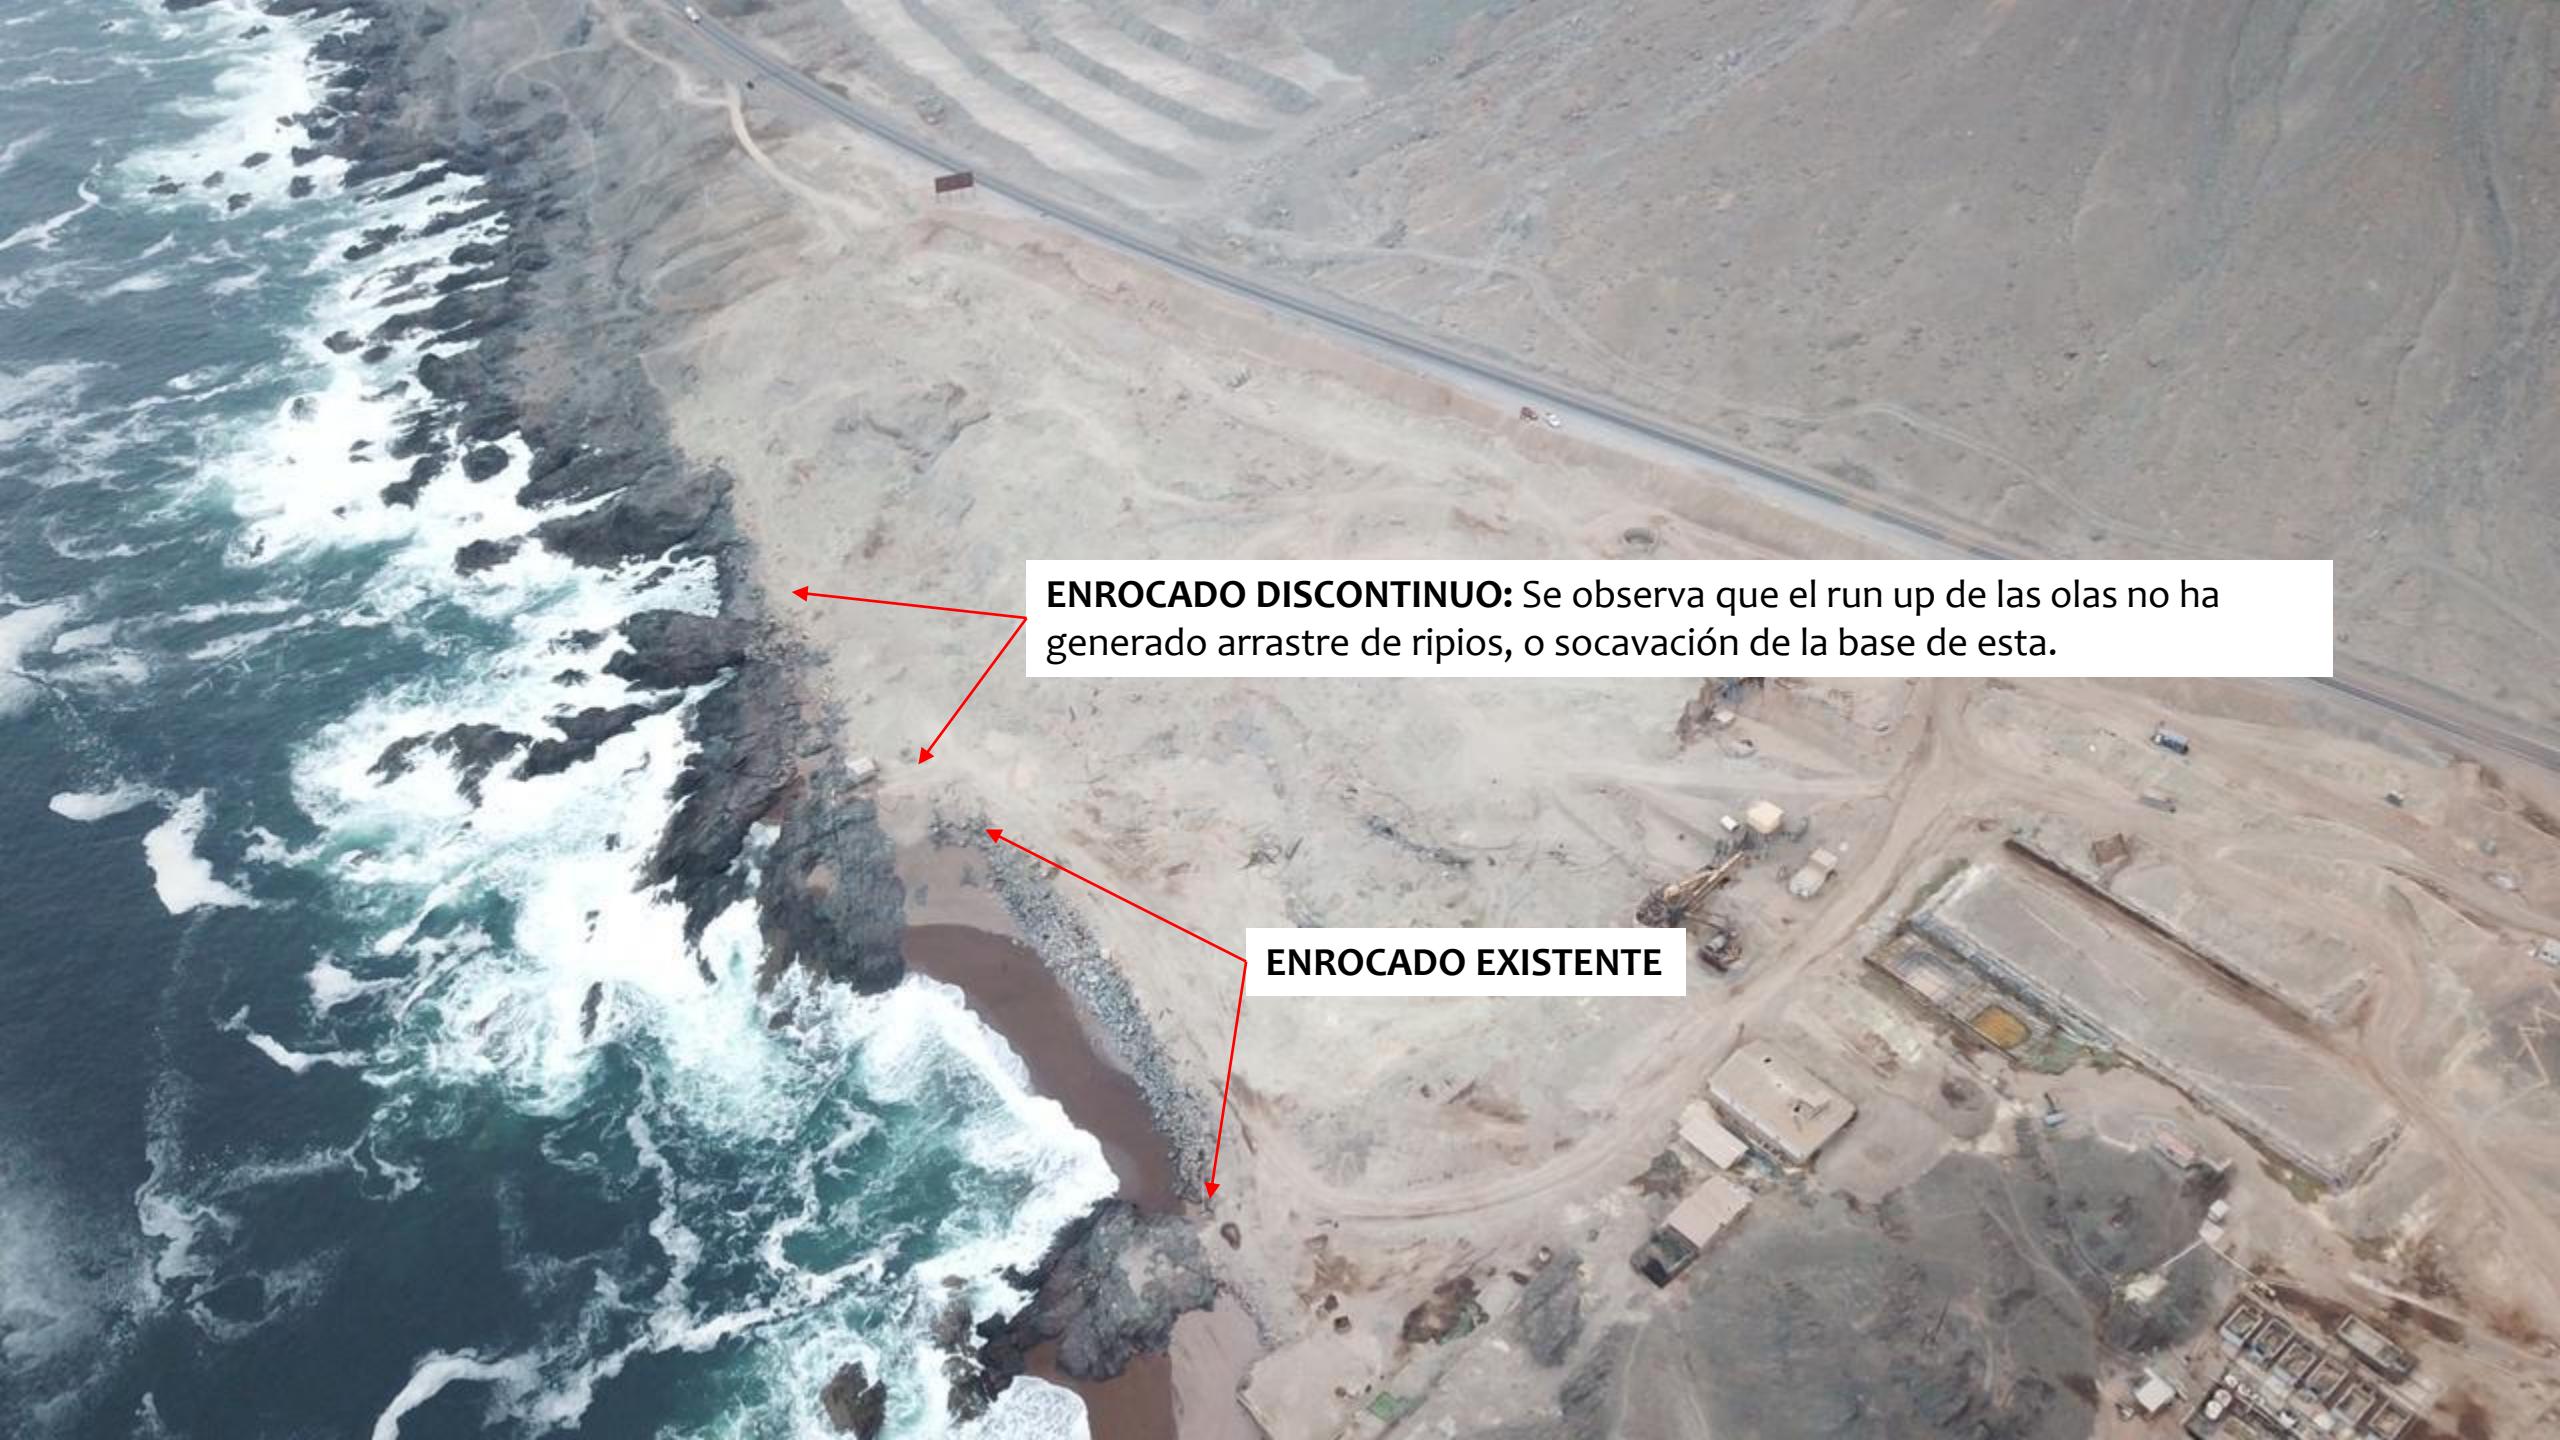
Sector Pila de Lixiviación, botaderos antiguos (norte).

ENROCADO DISCONTINUO: Se observa que el run up de las olas no ha generado arrastre de ripios, o socavación de la base de esta.

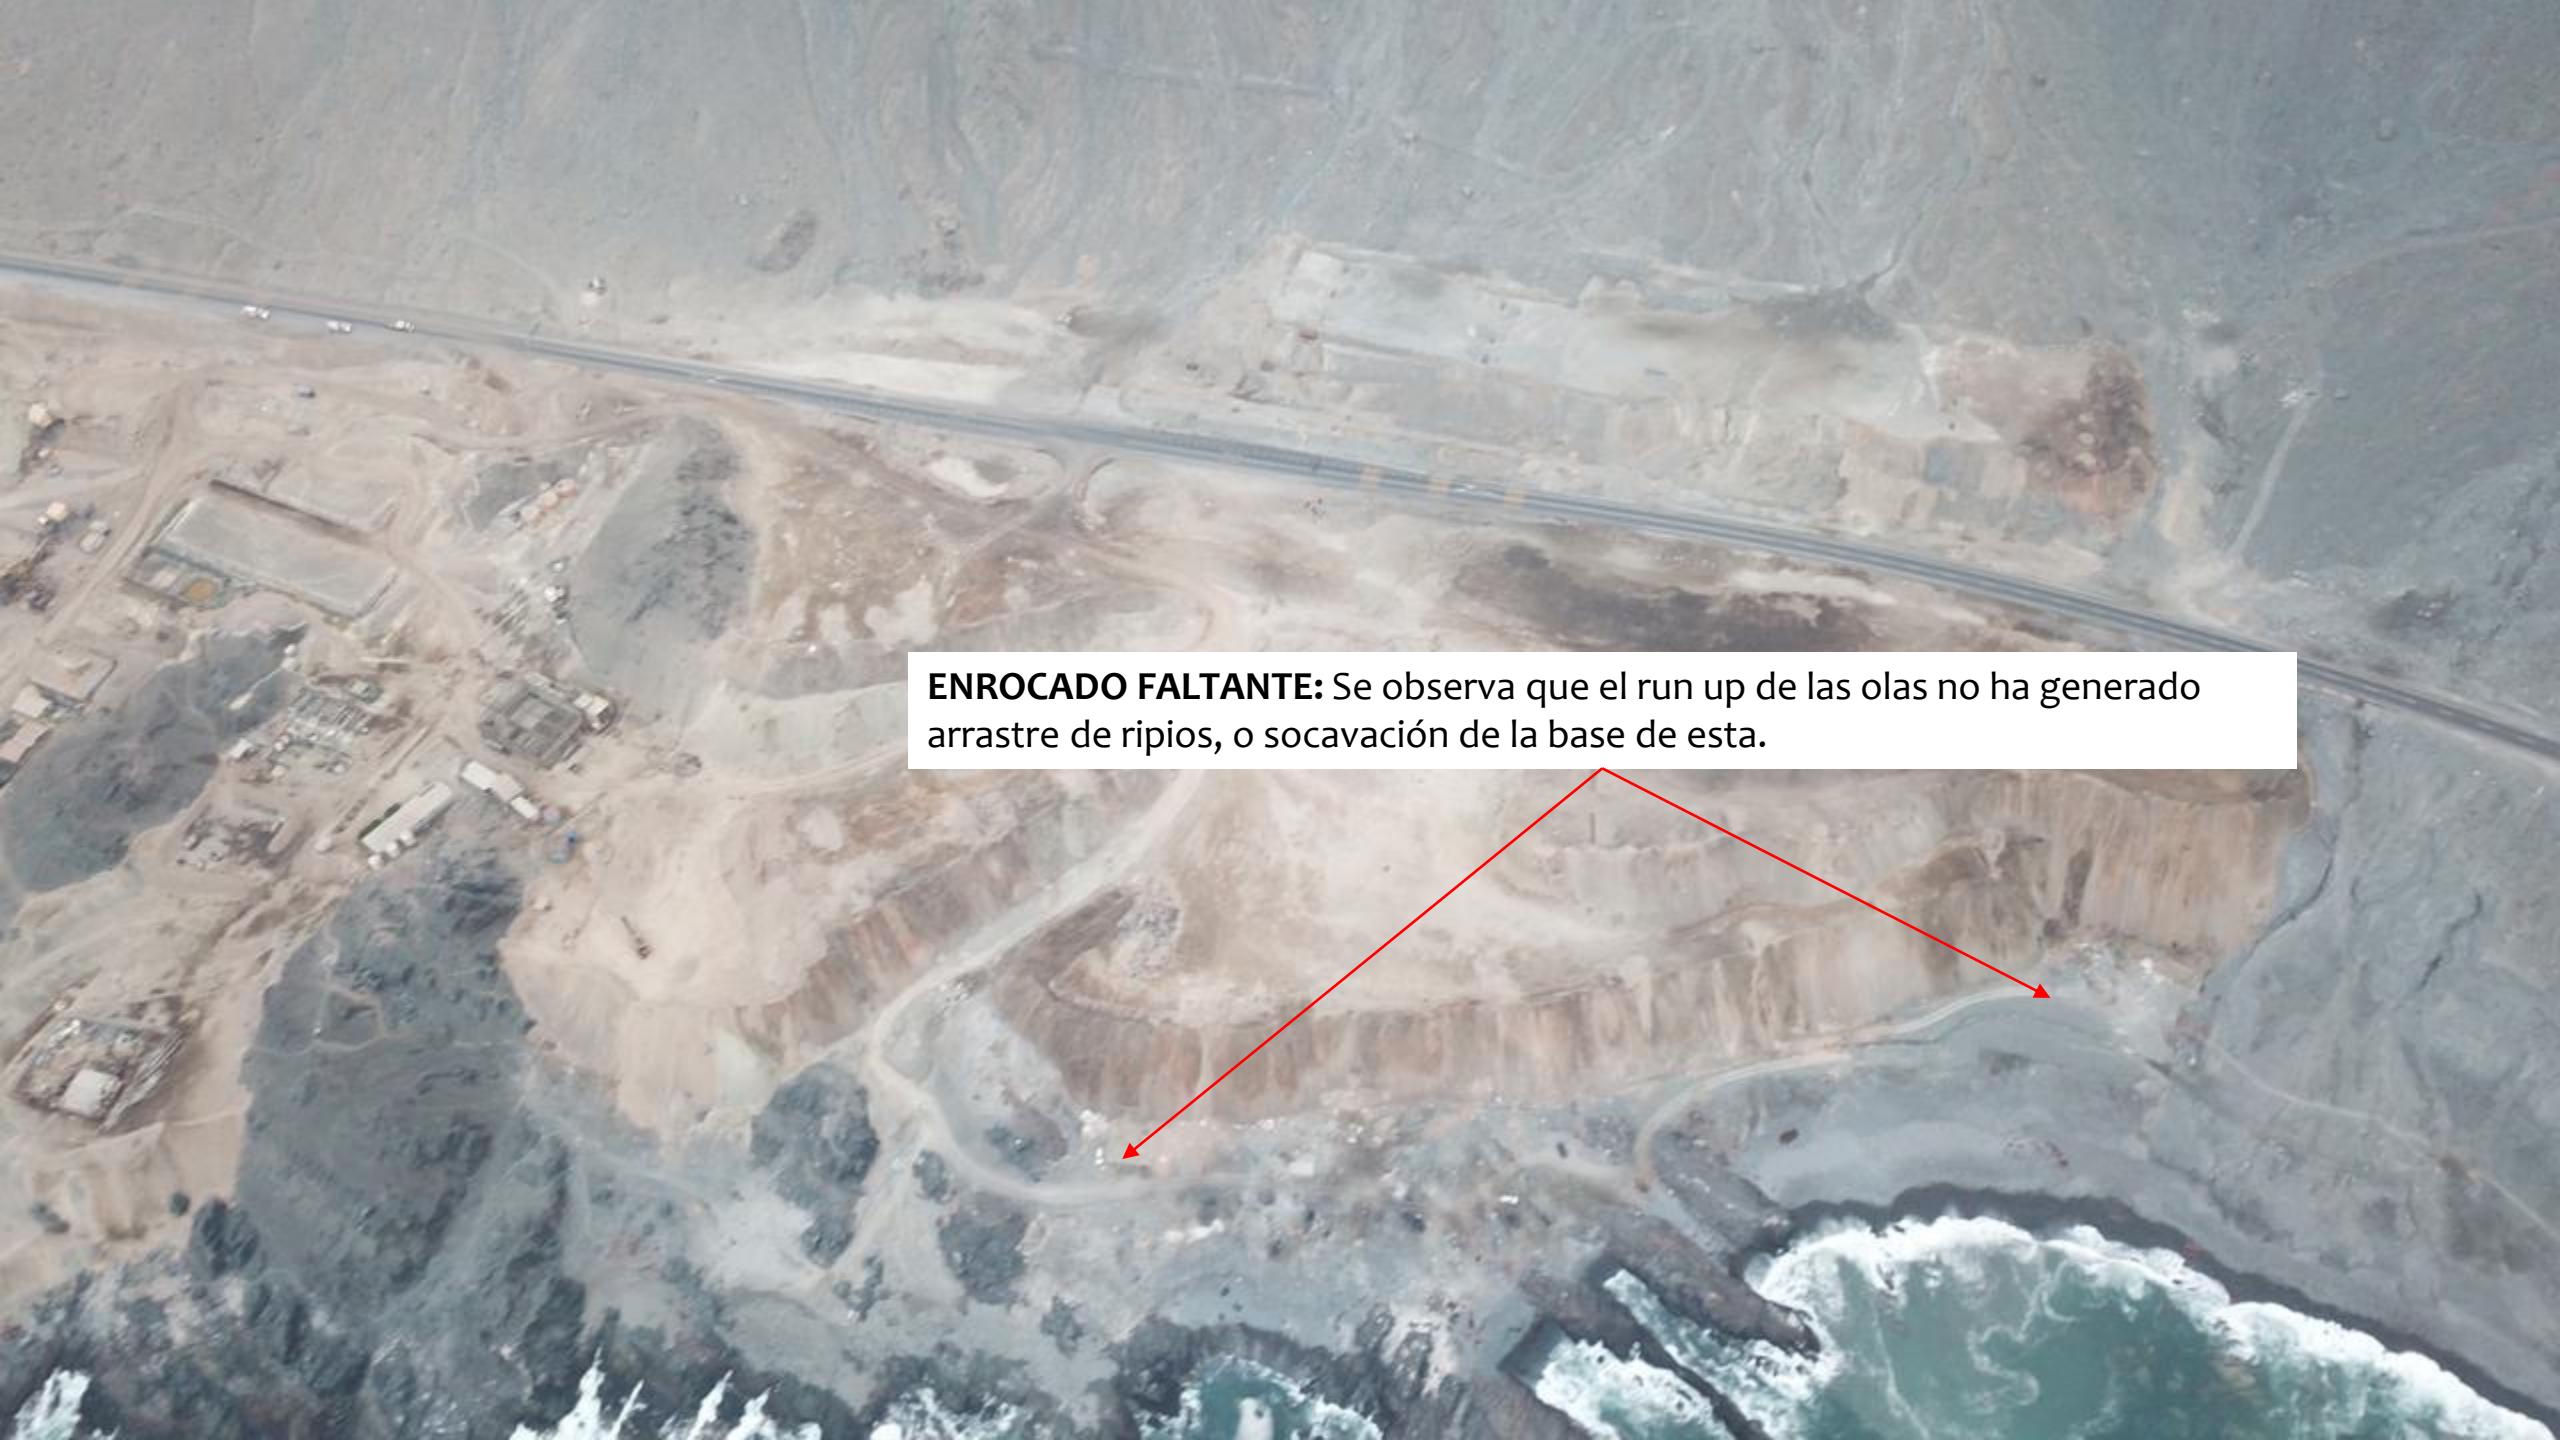
Sector Botaderos 1 y 2 (sur)

ENROCADO FALTANTE: Se observa que el run up de las olas no ha generado arrastre de ripios, o socavación de la base de esta.

2	Acción y Meta	120 días	Completa implementación del enrocado de los botaderos 1 y 2.	Reportes de avance	\$10.551	Impedimentos
	Botaderos 1 y 2 (sur): Enrocado en base del talud de Botaderos 1 y 2			Informe mensual de avance de obras. Considera: Informe fotográfico, georreferenciado y fechado, a nivel de piso y áreas que evidencien la ejecución de las acciones;		N/A
	Forma de Implementación			2. Layout o plano con las coordenadas y cotas referidas al sistema geodésico WGS84 y coordenadas UTM; 3. Boletas o facturas.		Acción y aviso en caso de ocurrencia
	Construir enrocados en pie de talud de botaderos. Se procederá a construir con rocas de gran tamaño. Punto Inicio Enrocado (coord. UTM, WGS84): E-374.657 ; N-7.552.468 Punto Término Enrocado (coord. UTM, WGS84): E-374.850 ; N-7.552.184 Longitud Total: 350 m Altura: 1,5 m			Reporte final Informe general de ejecución de obras Considera: Informe fotográfico, georreferenciado y fechado, a nivel de piso y áreas que evidencien la ejecución de las acciones; 2. Layout o plano con las coordenadas y cotas referidas al sistema geodésico WGS84 y coordenadas UTM; 3. Boletas o facturas.		N/A

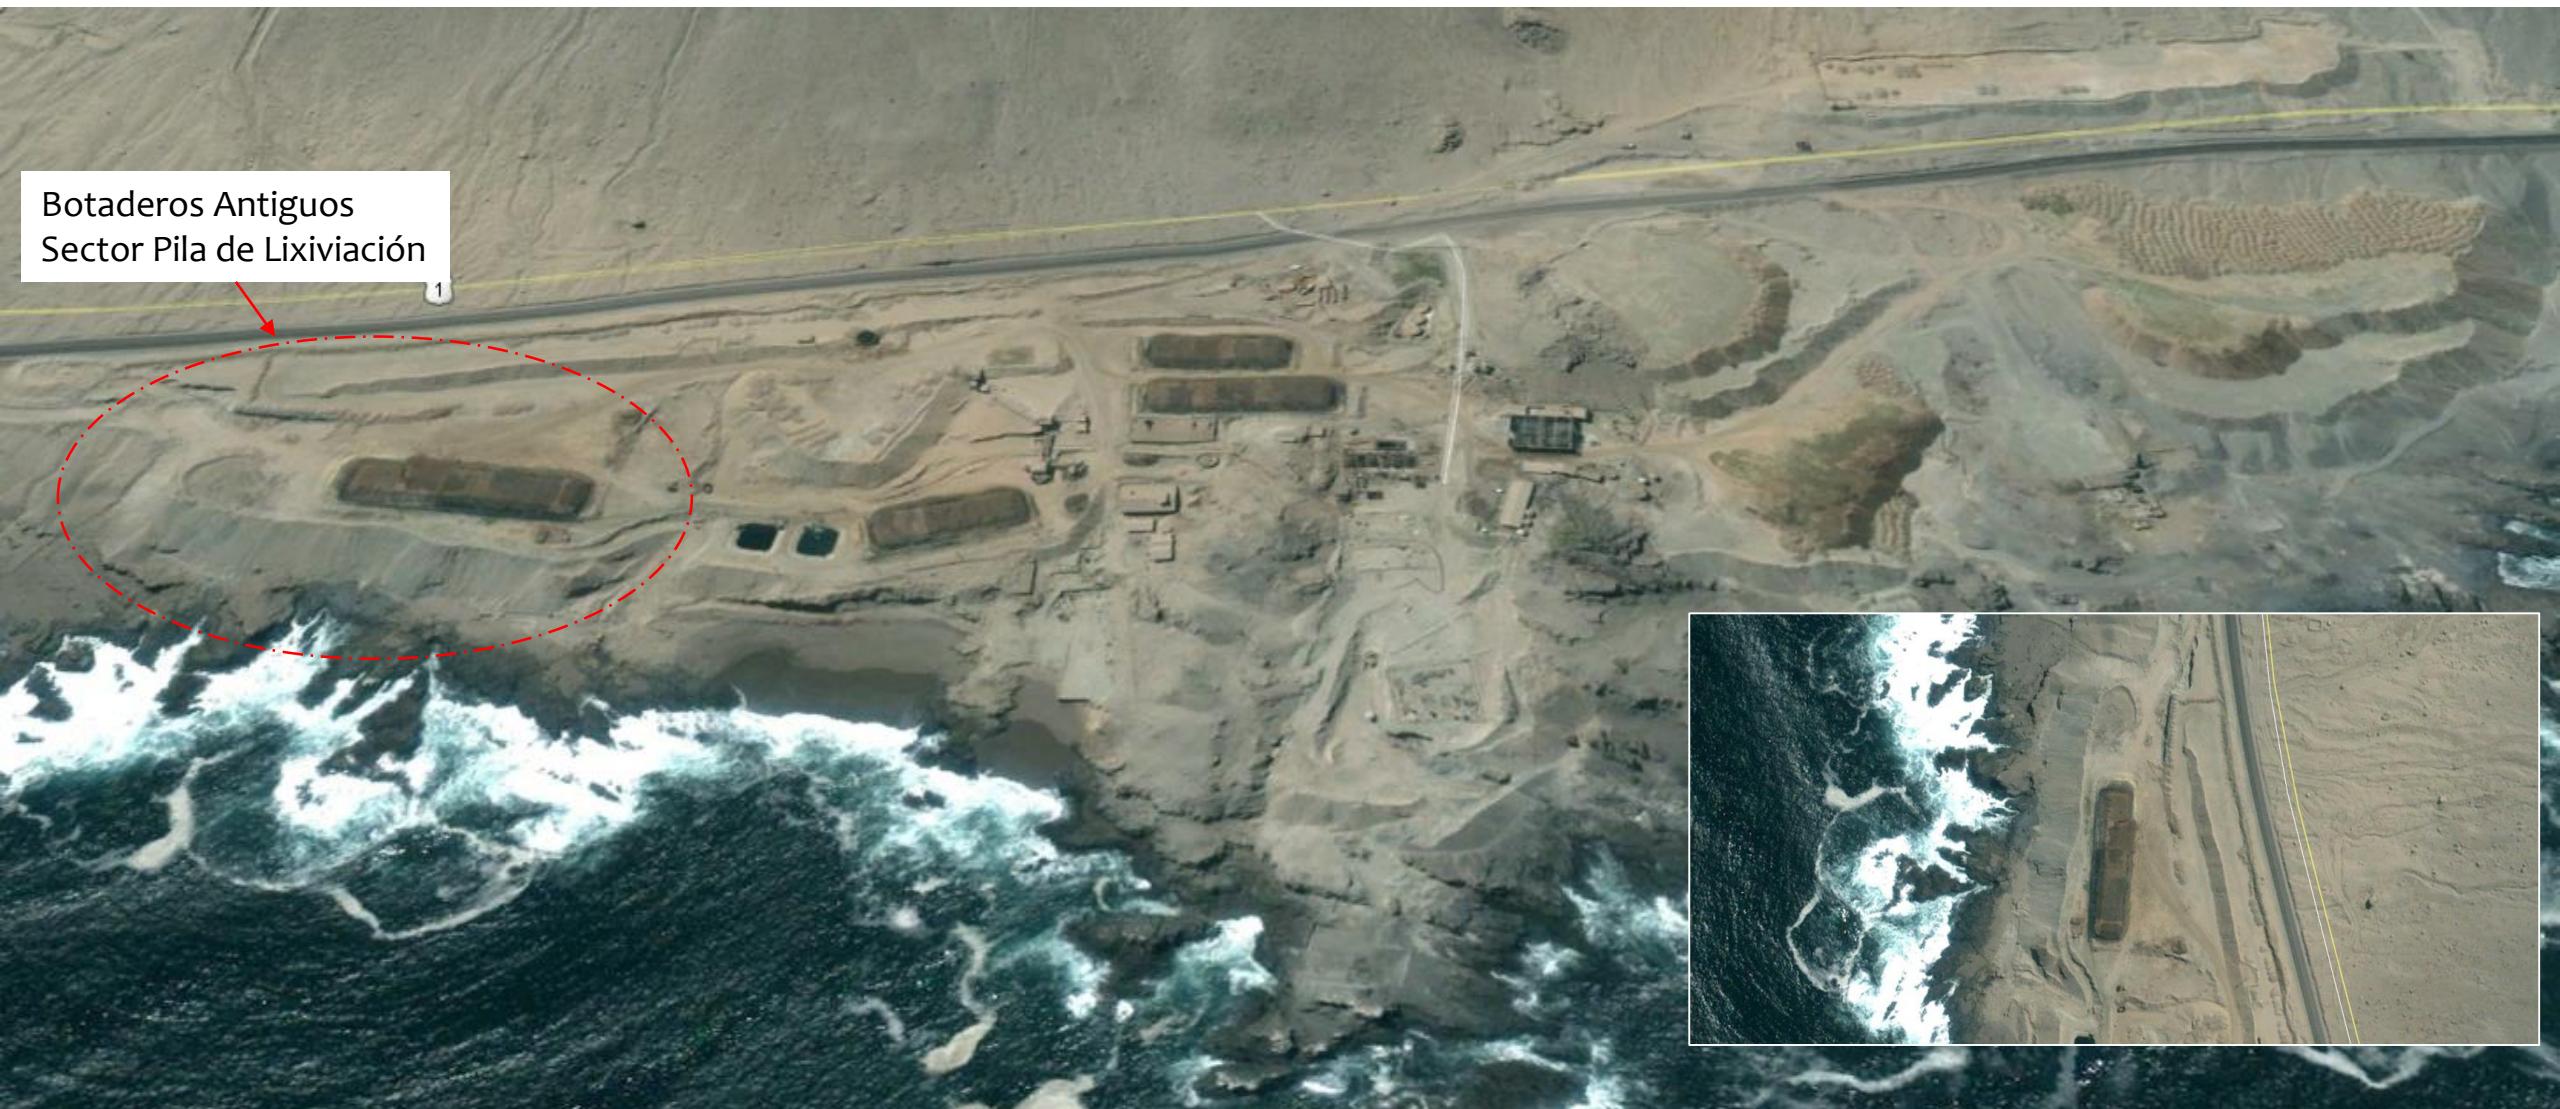
Marzo del 2005

Nota: No se observan socavaciones en la pata del botadero, ni arrastre de materiales hacia la costa.

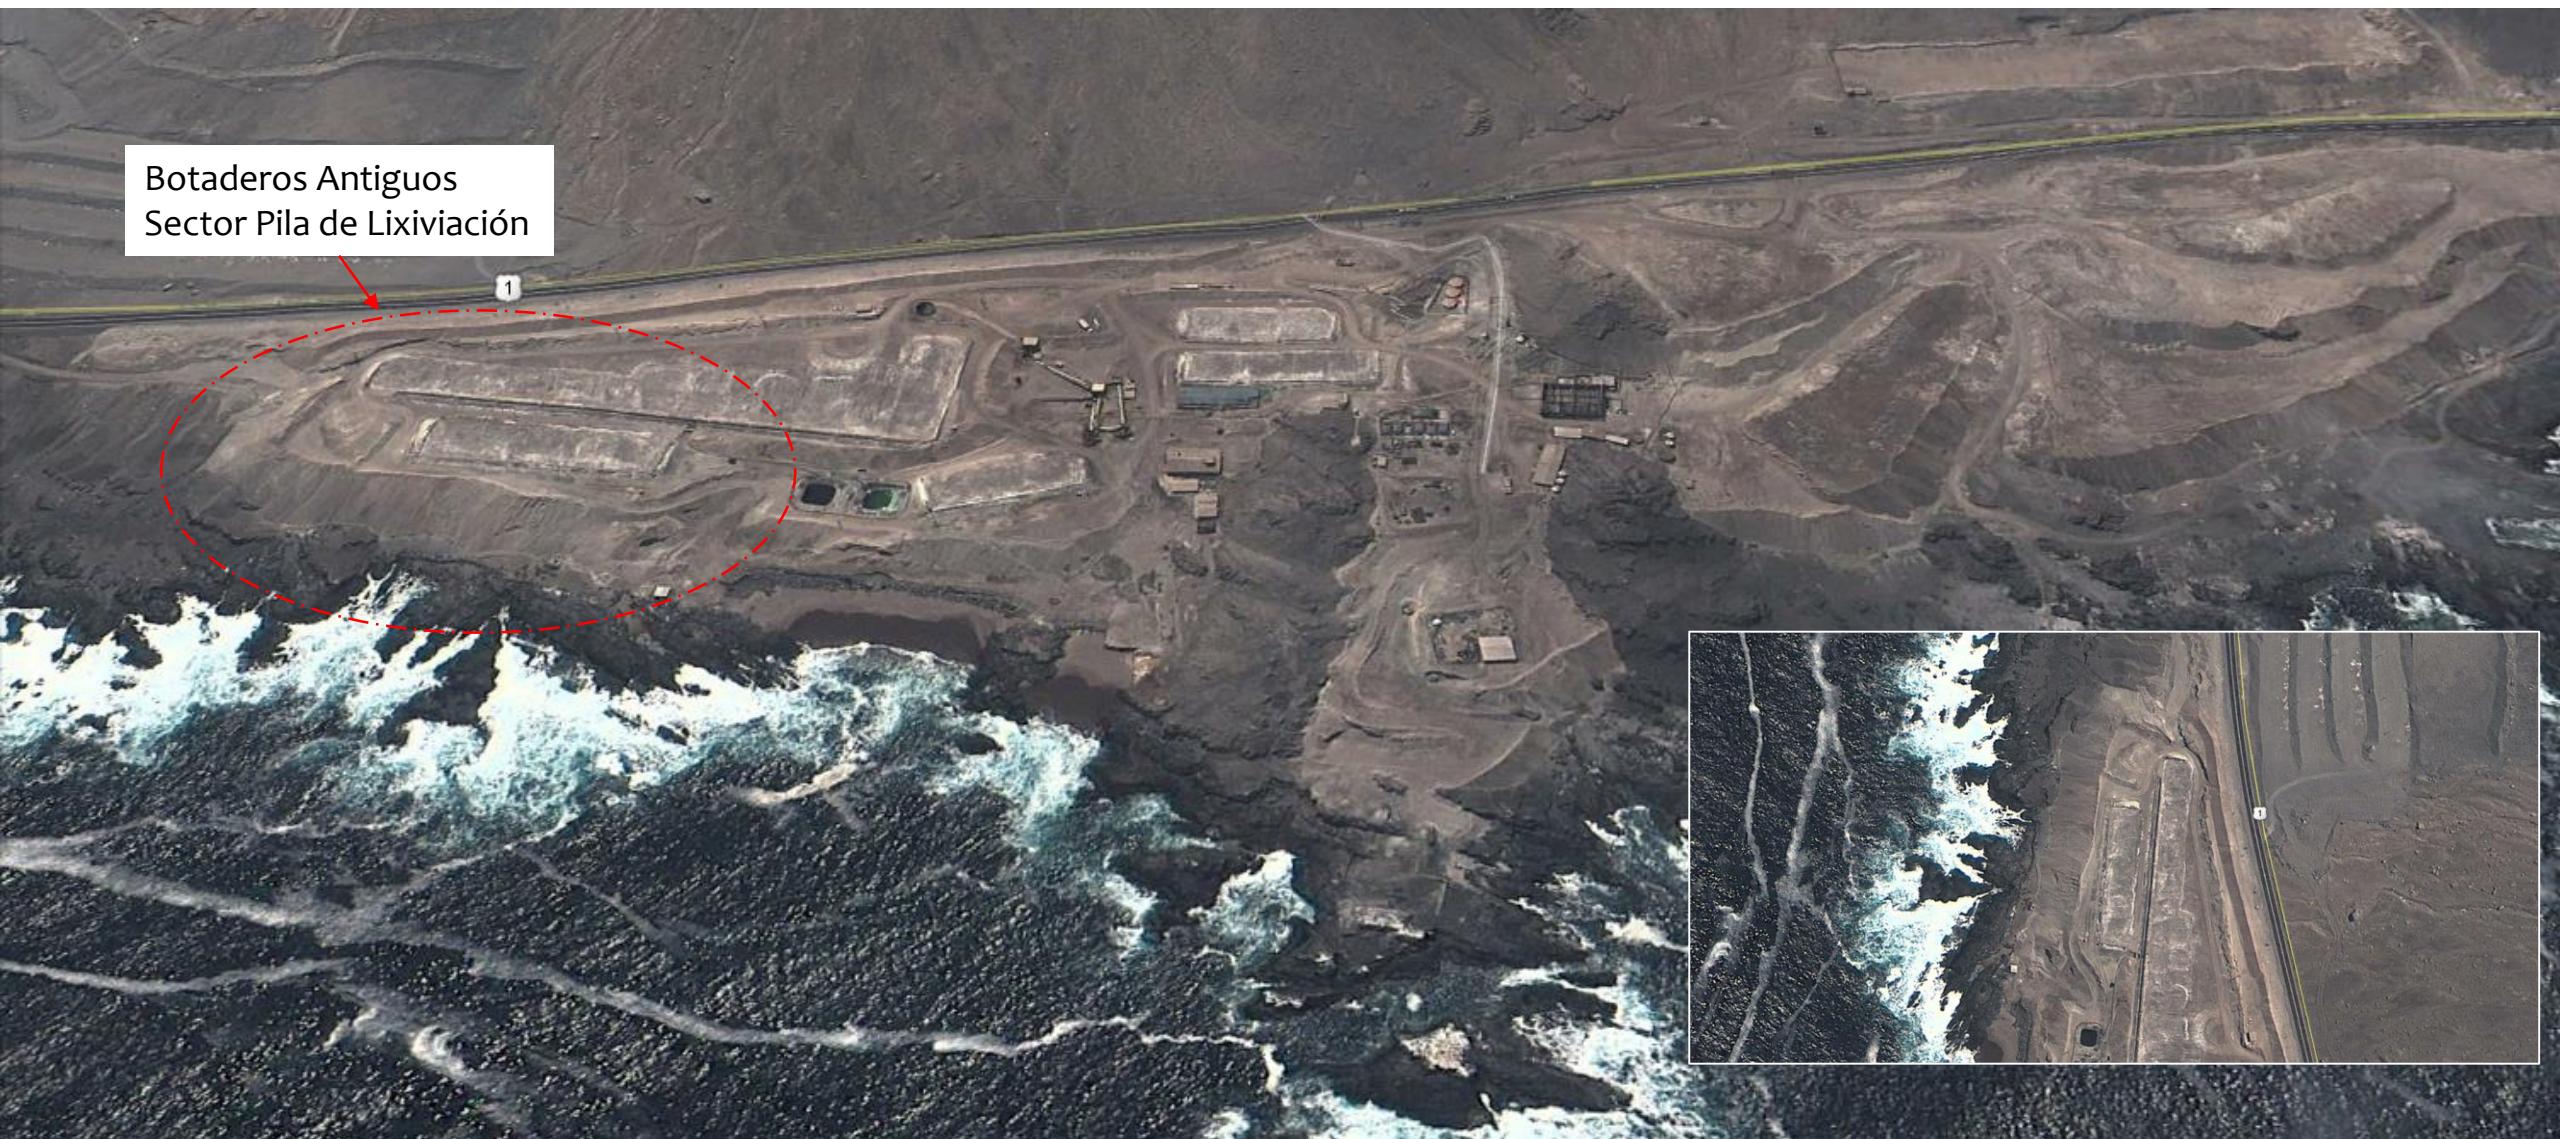
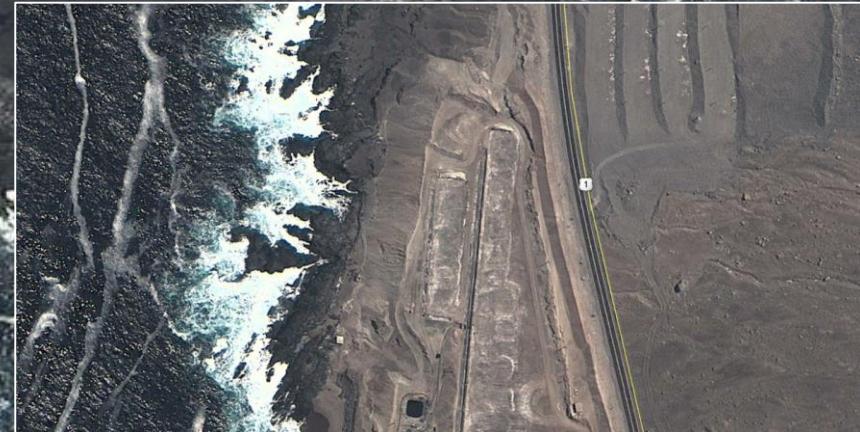
Julio del 2011

Nota: No se observan socavaciones en la pata del botadero, ni arrastre de materiales hacia la costa.

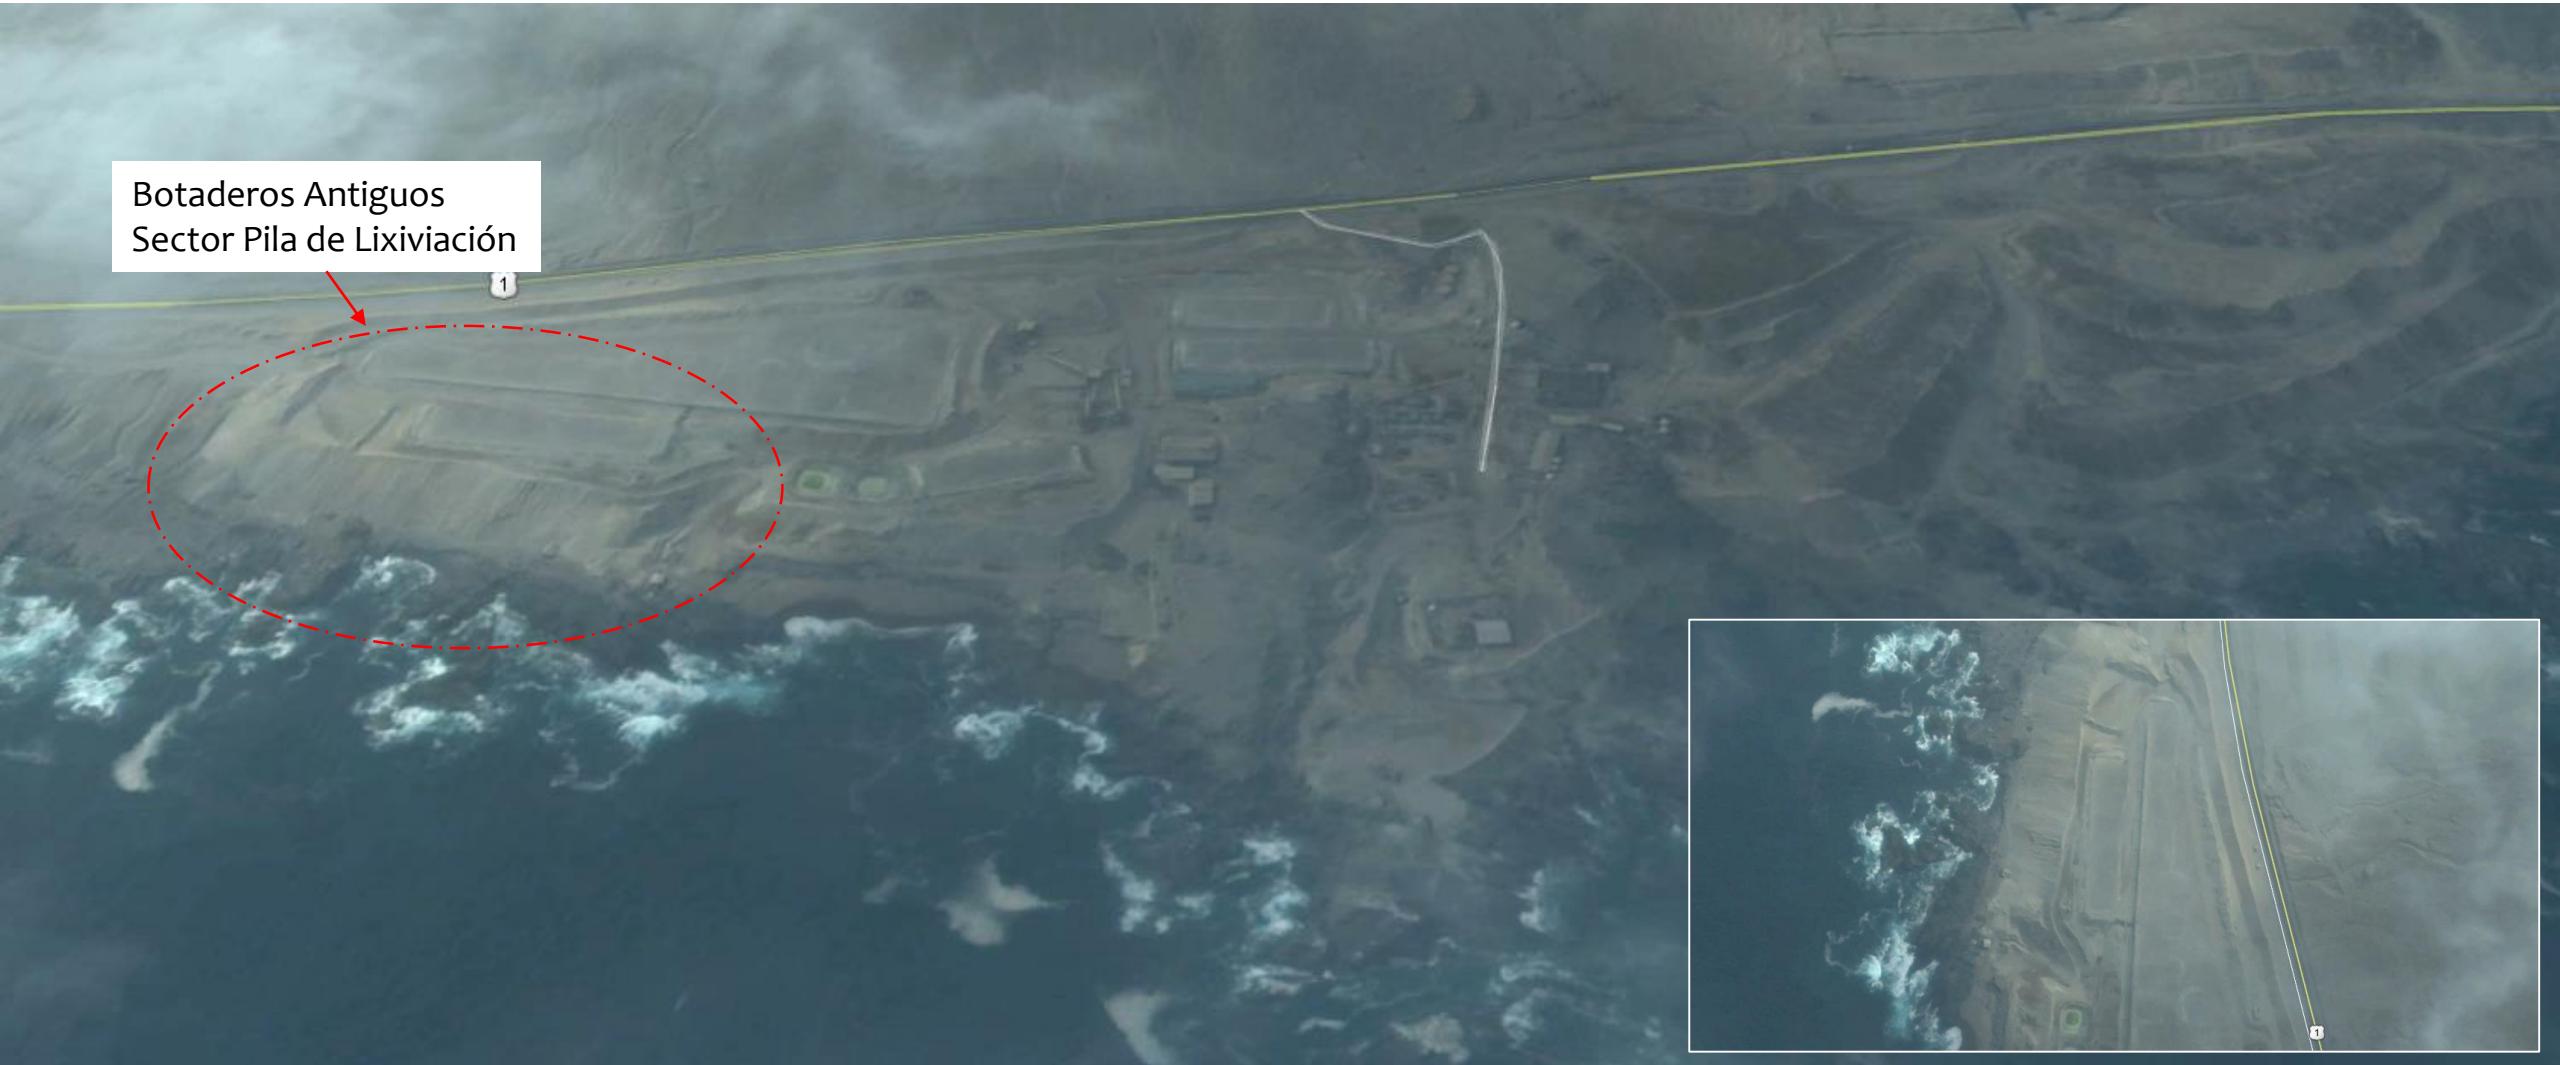
Julio 2012

Nota: No se observan socavaciones en la pata del botadero, ni arrastre de materiales hacia la costa.
