PLAN DE CUMPLIMIENTO, PROCEDIMIENTO SANCIONATORIO ROL F-023-2020

LIPESED S.A.

INFORME CONSOLIDADO LIPESED

Situación Obras e Instalaciones

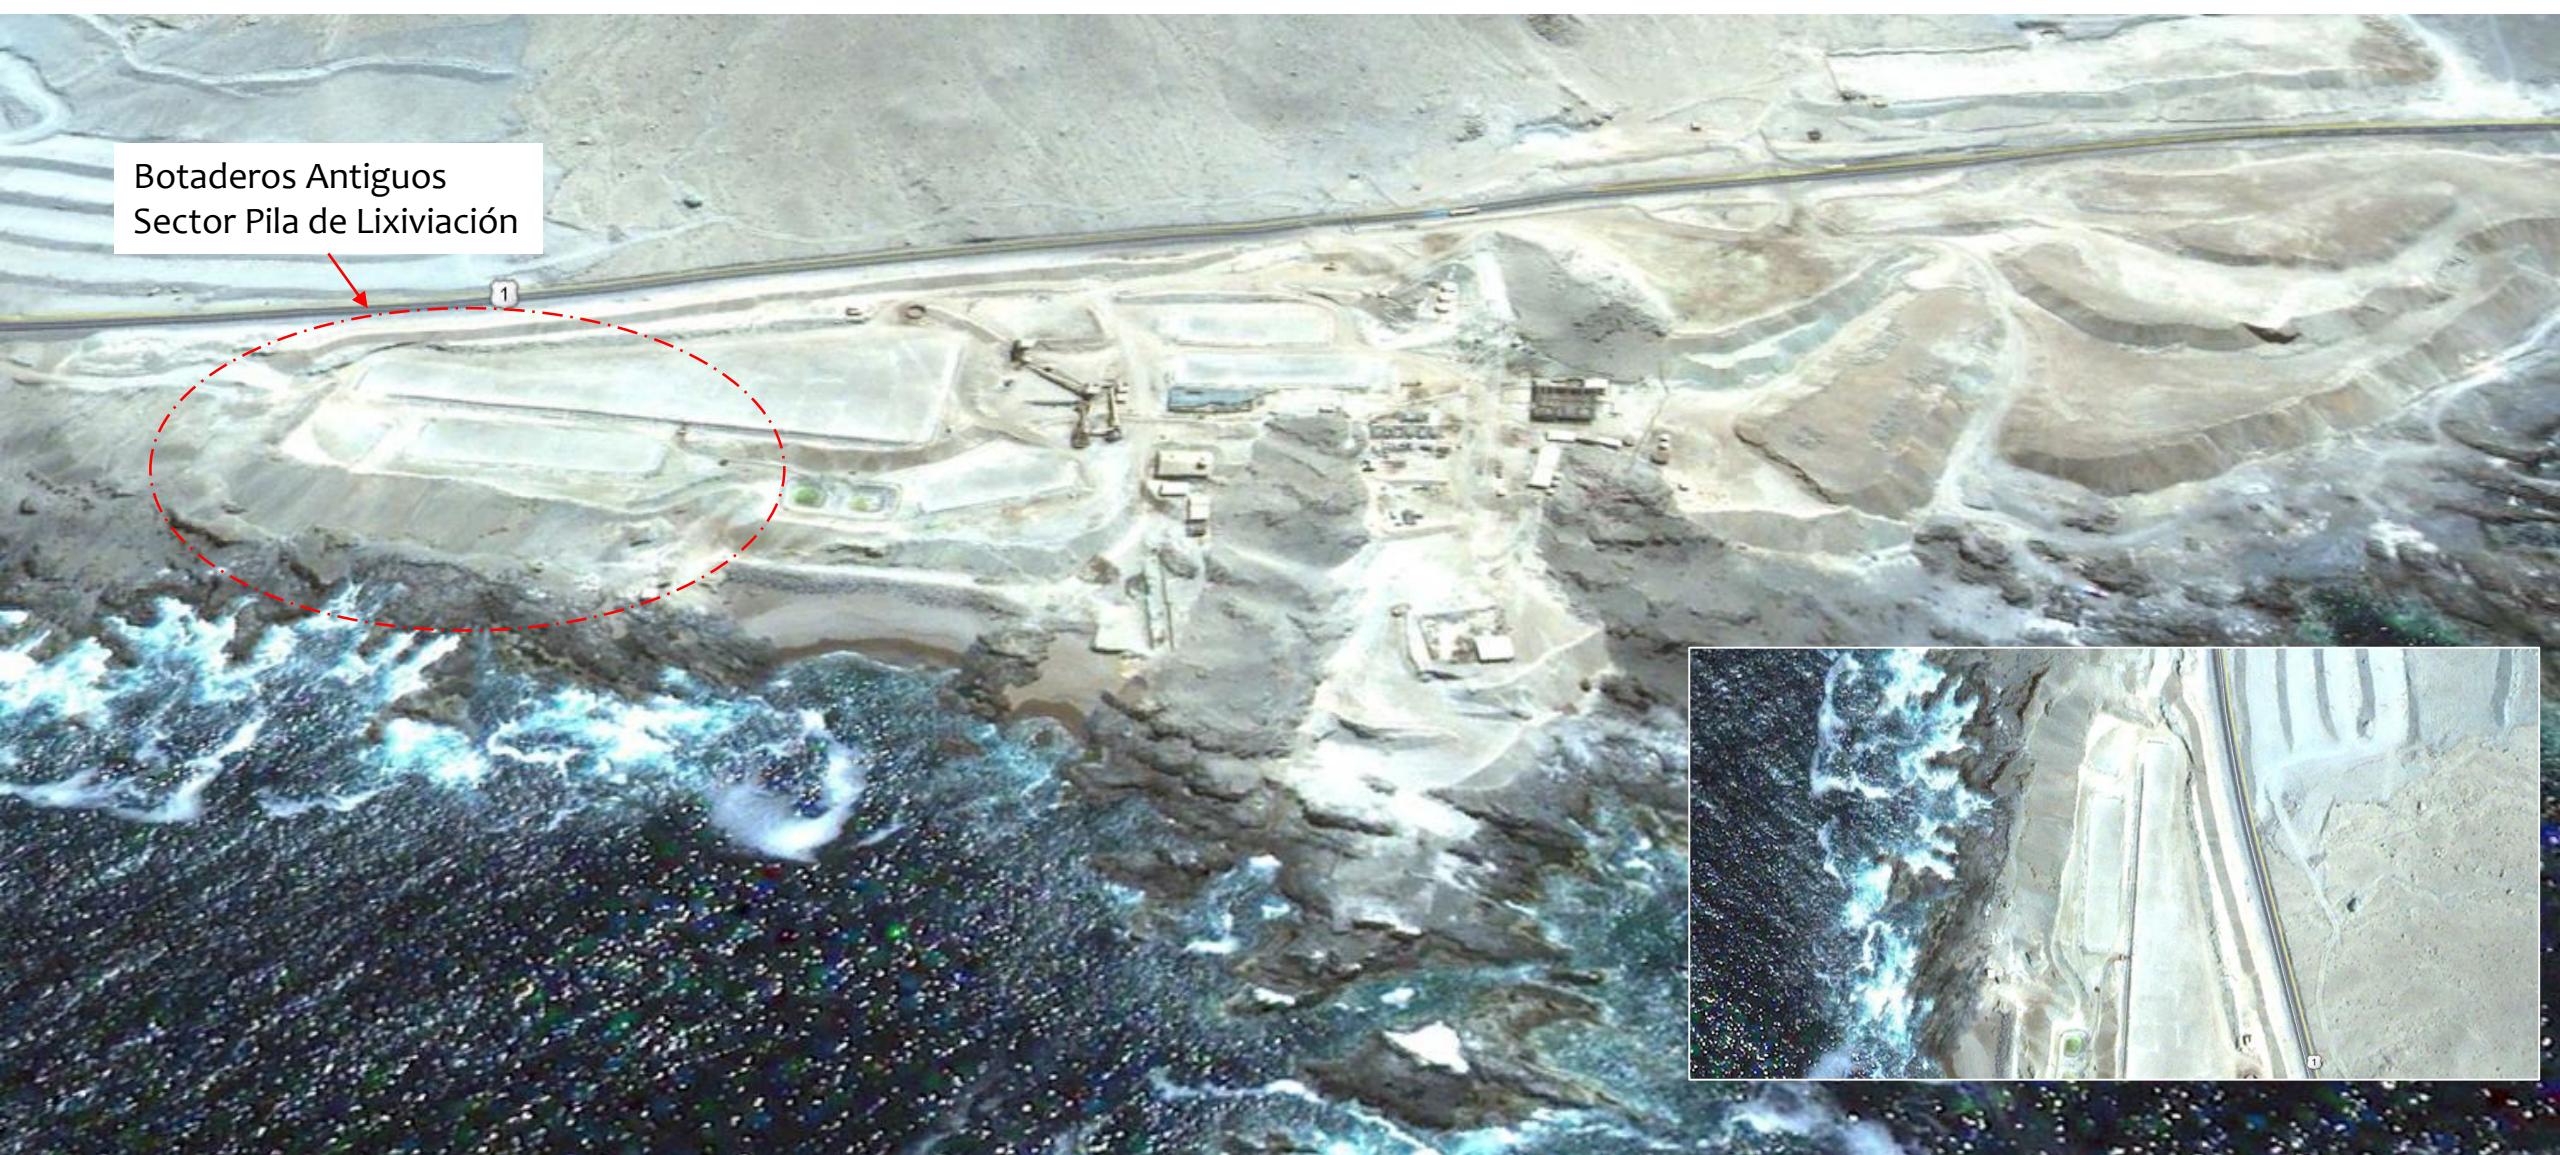
Enero 2013

Nota: No se observan socavaciones en la pata del botadero, ni arrastre de materiales hacia la costa.

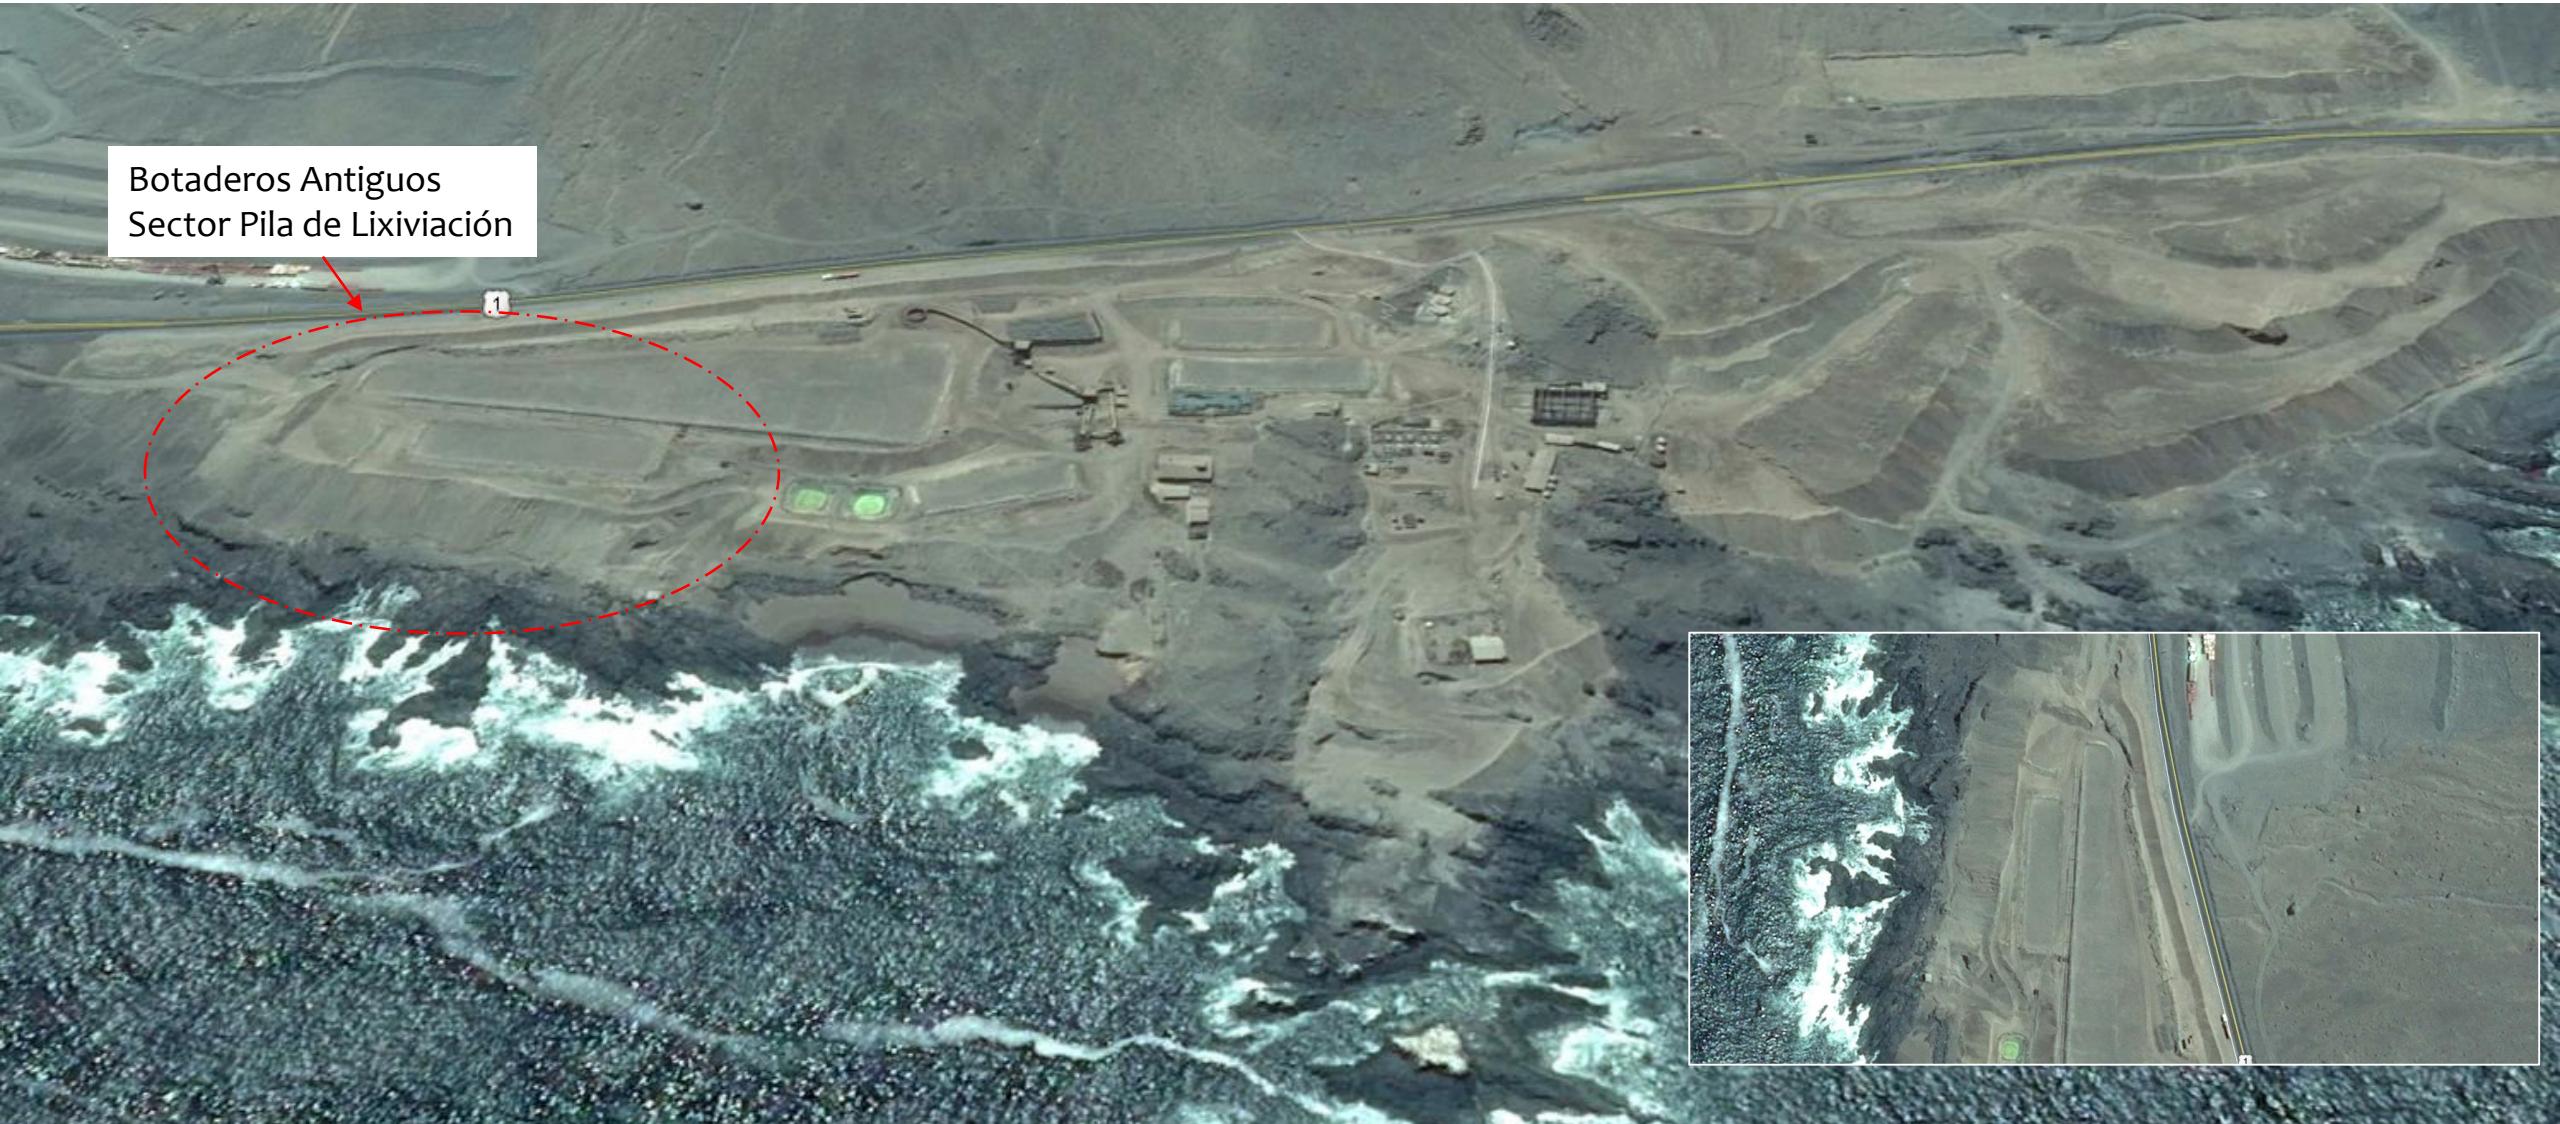
Octubre del 2013

Nota: No se observan socavaciones en la pata del botadero, ni arrastre de materiales hacia la costa.

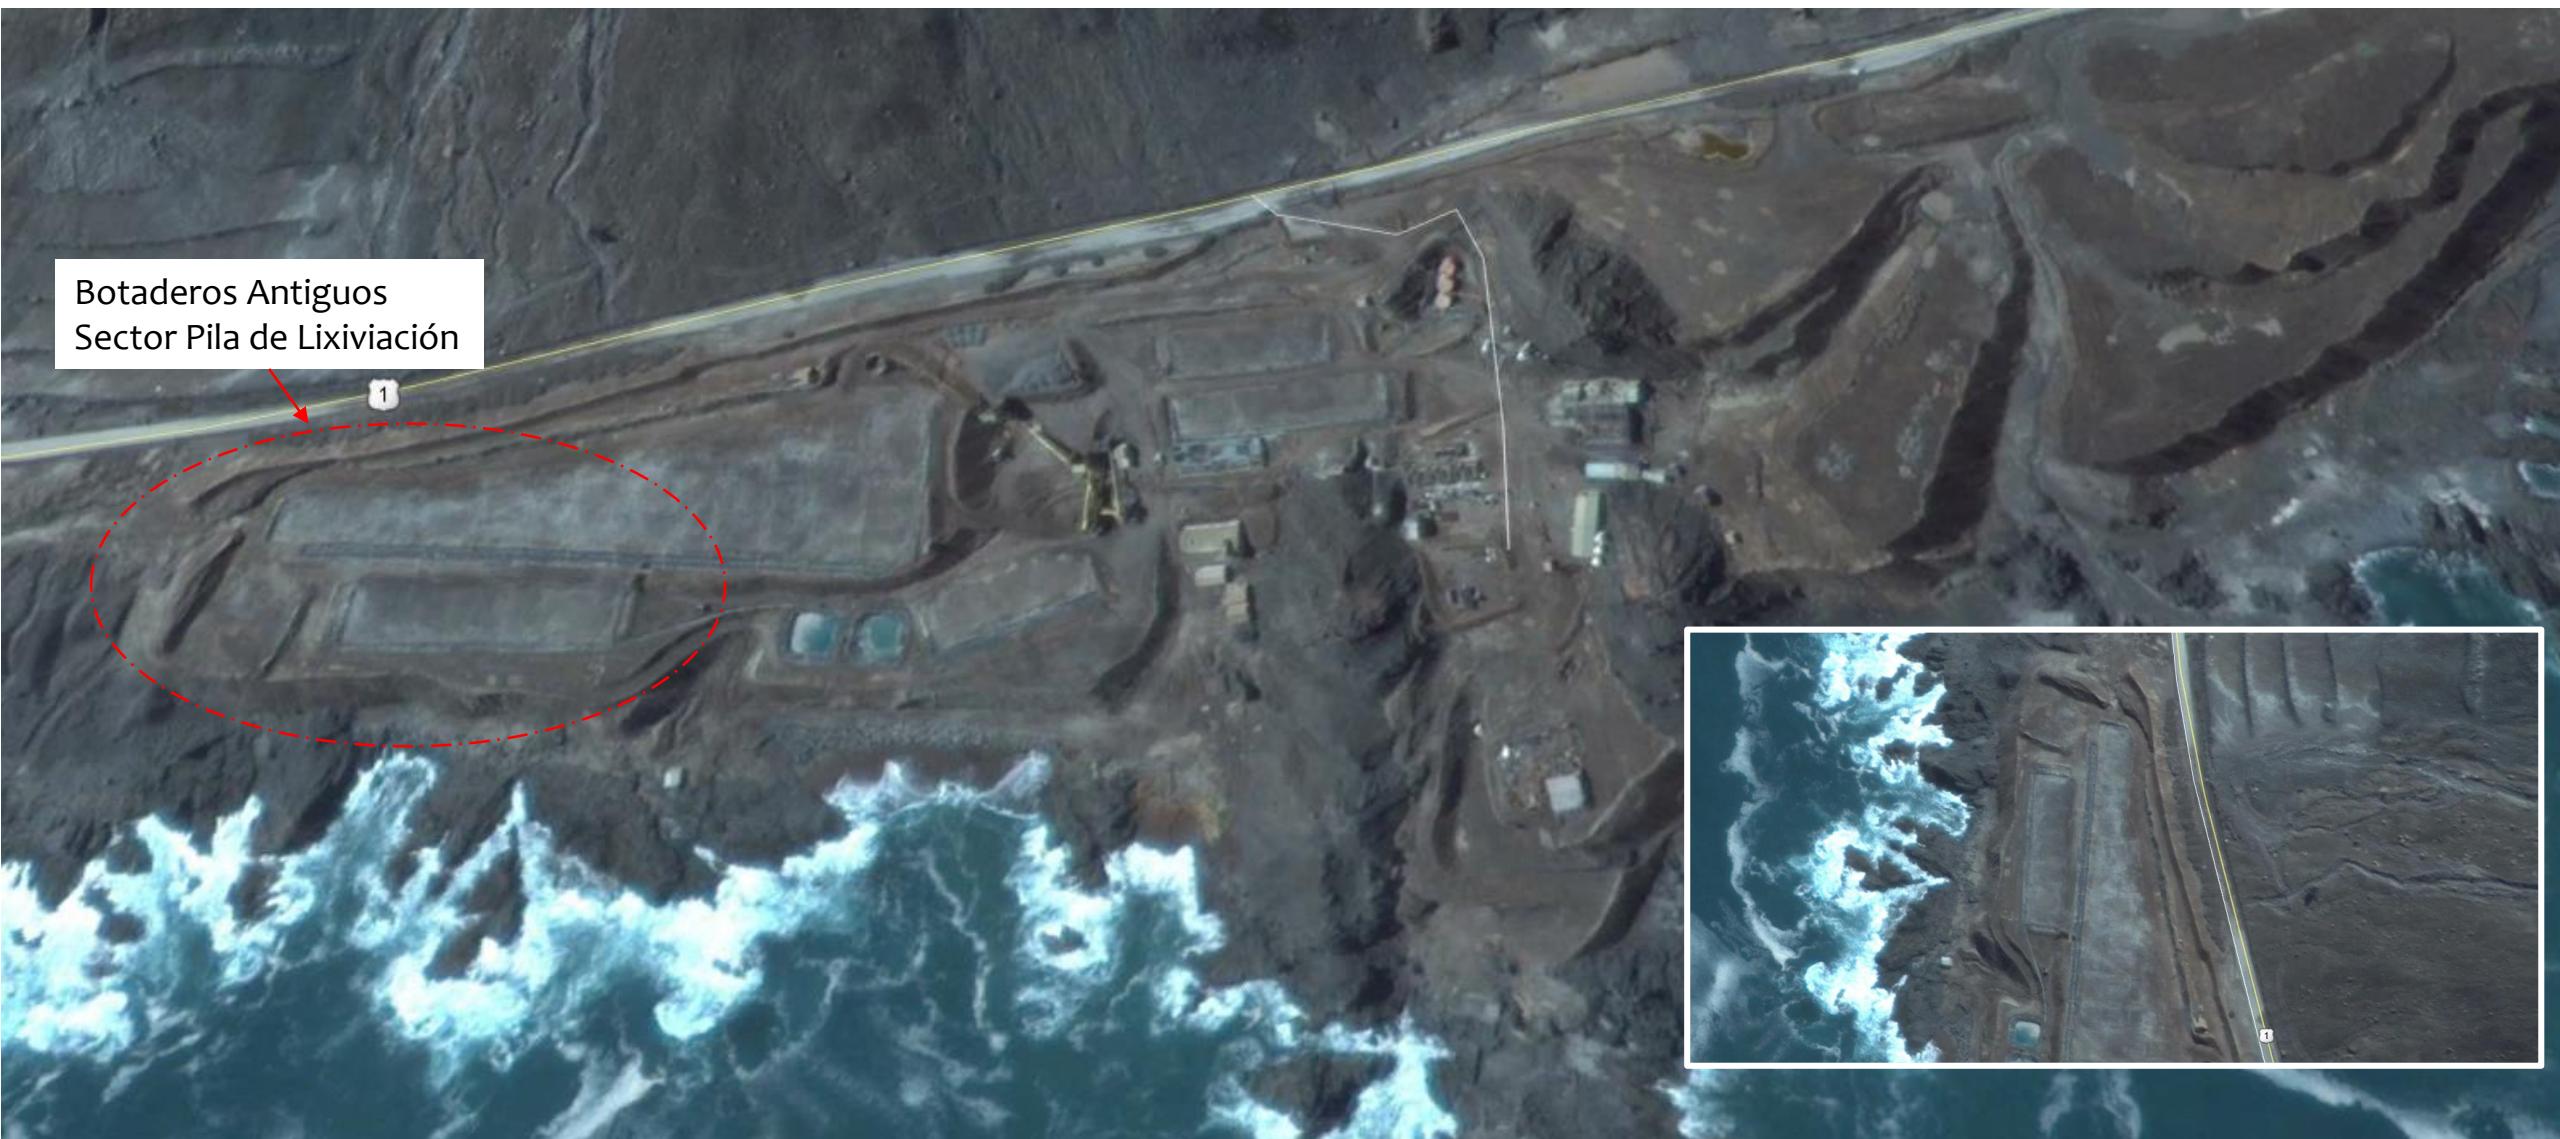
noviembre del 2015

Nota: No se observan socavaciones en la pata del botadero, ni arrastre de materiales hacia la costa.

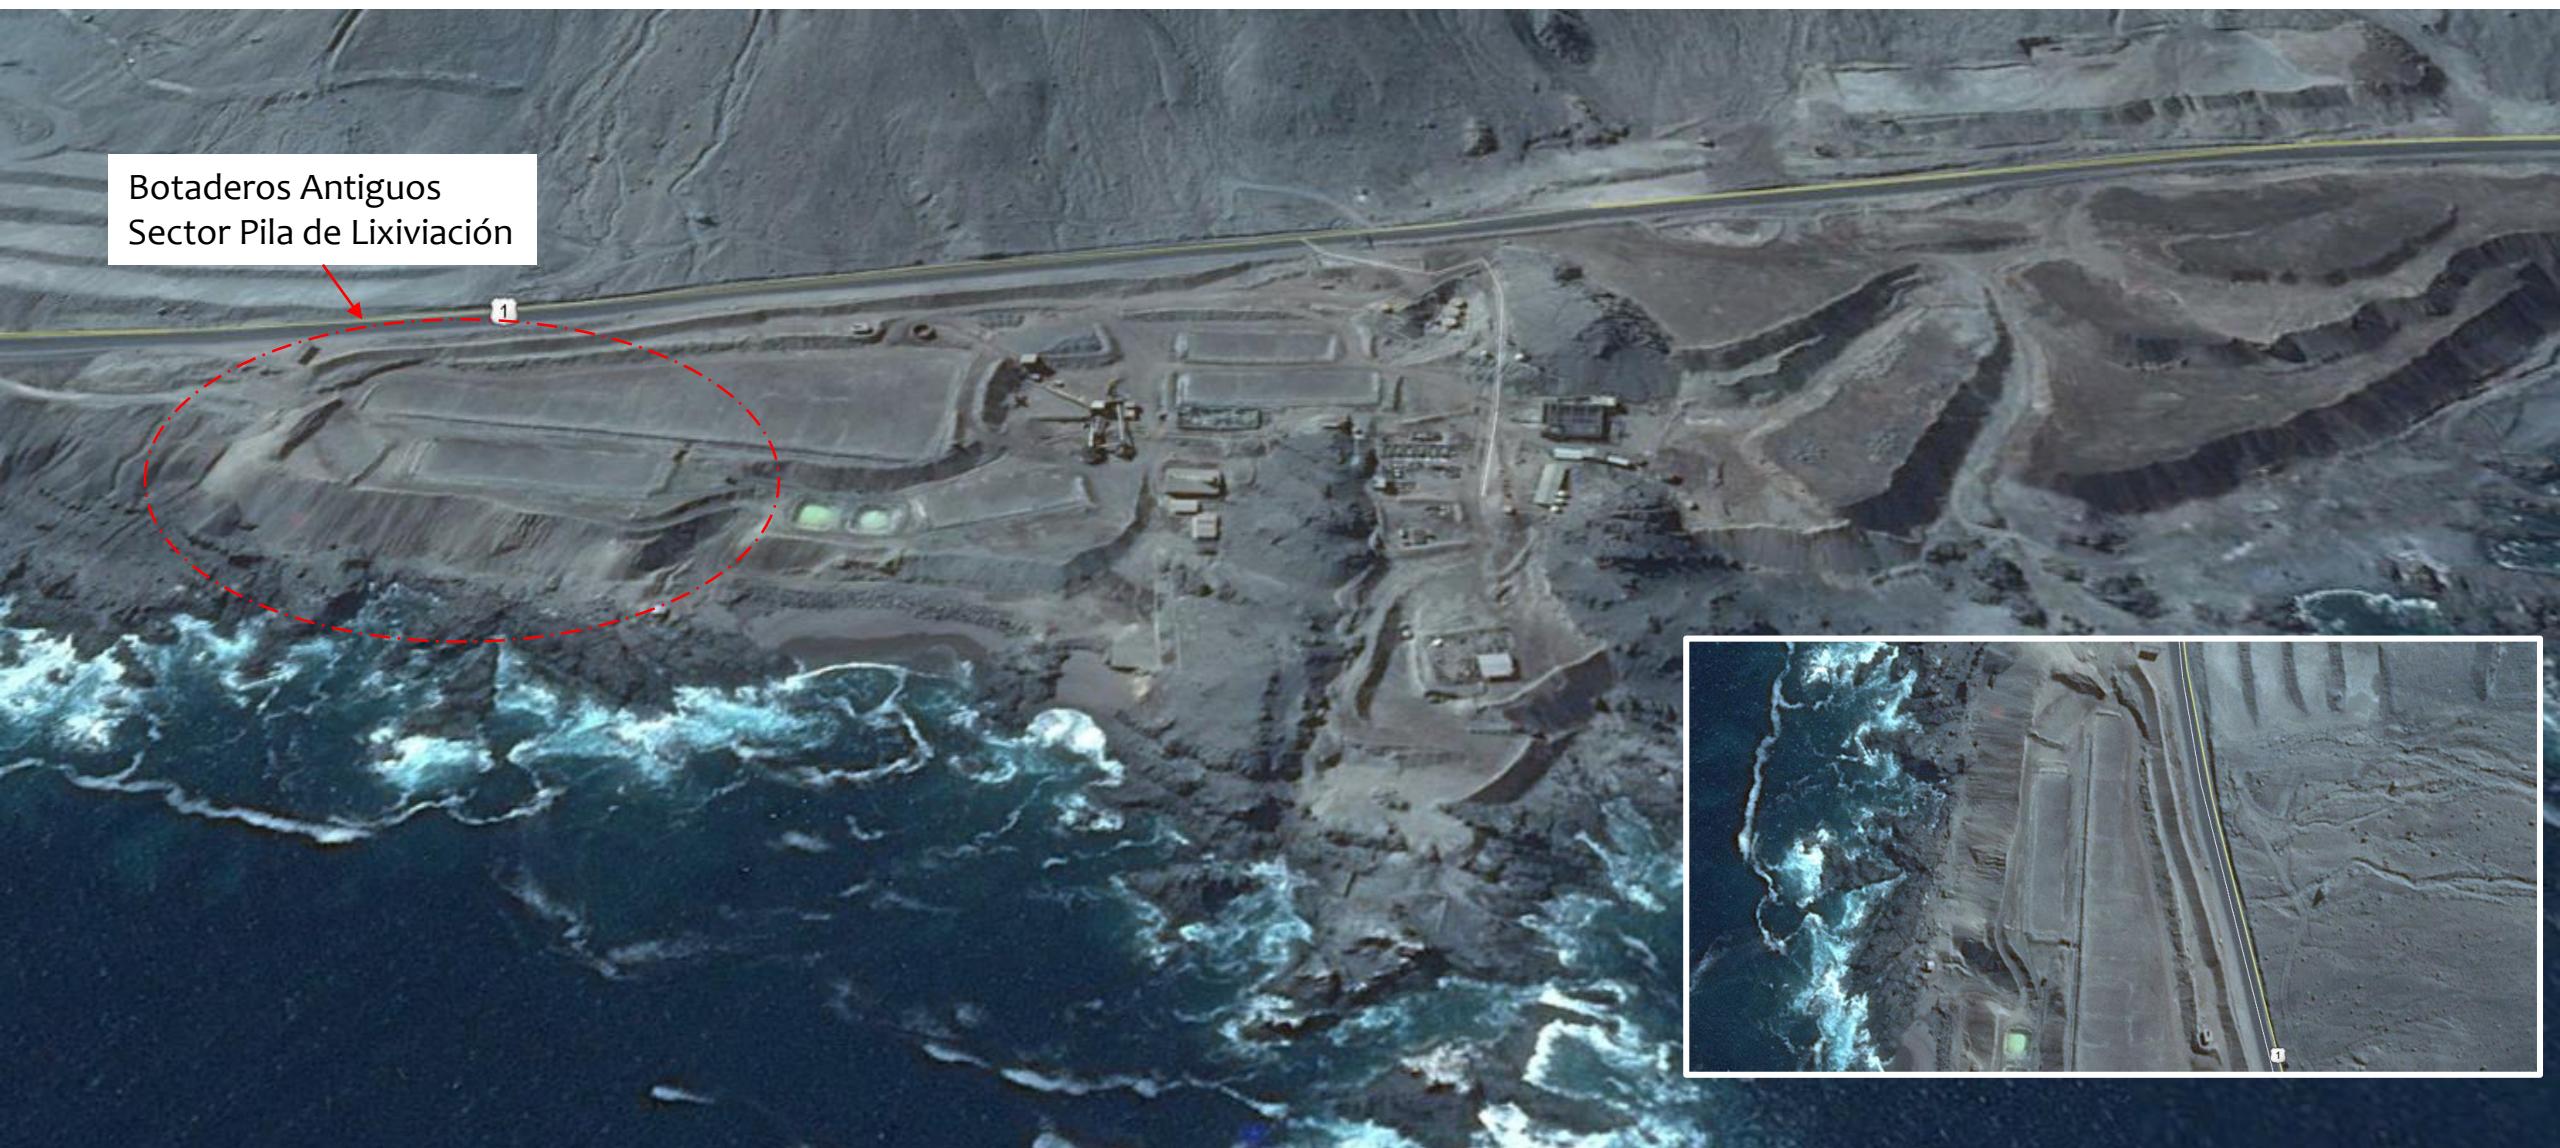
Mayo del 2016

Nota: No se observan socavaciones en la pata del botadero, ni arrastre de materiales hacia la costa.

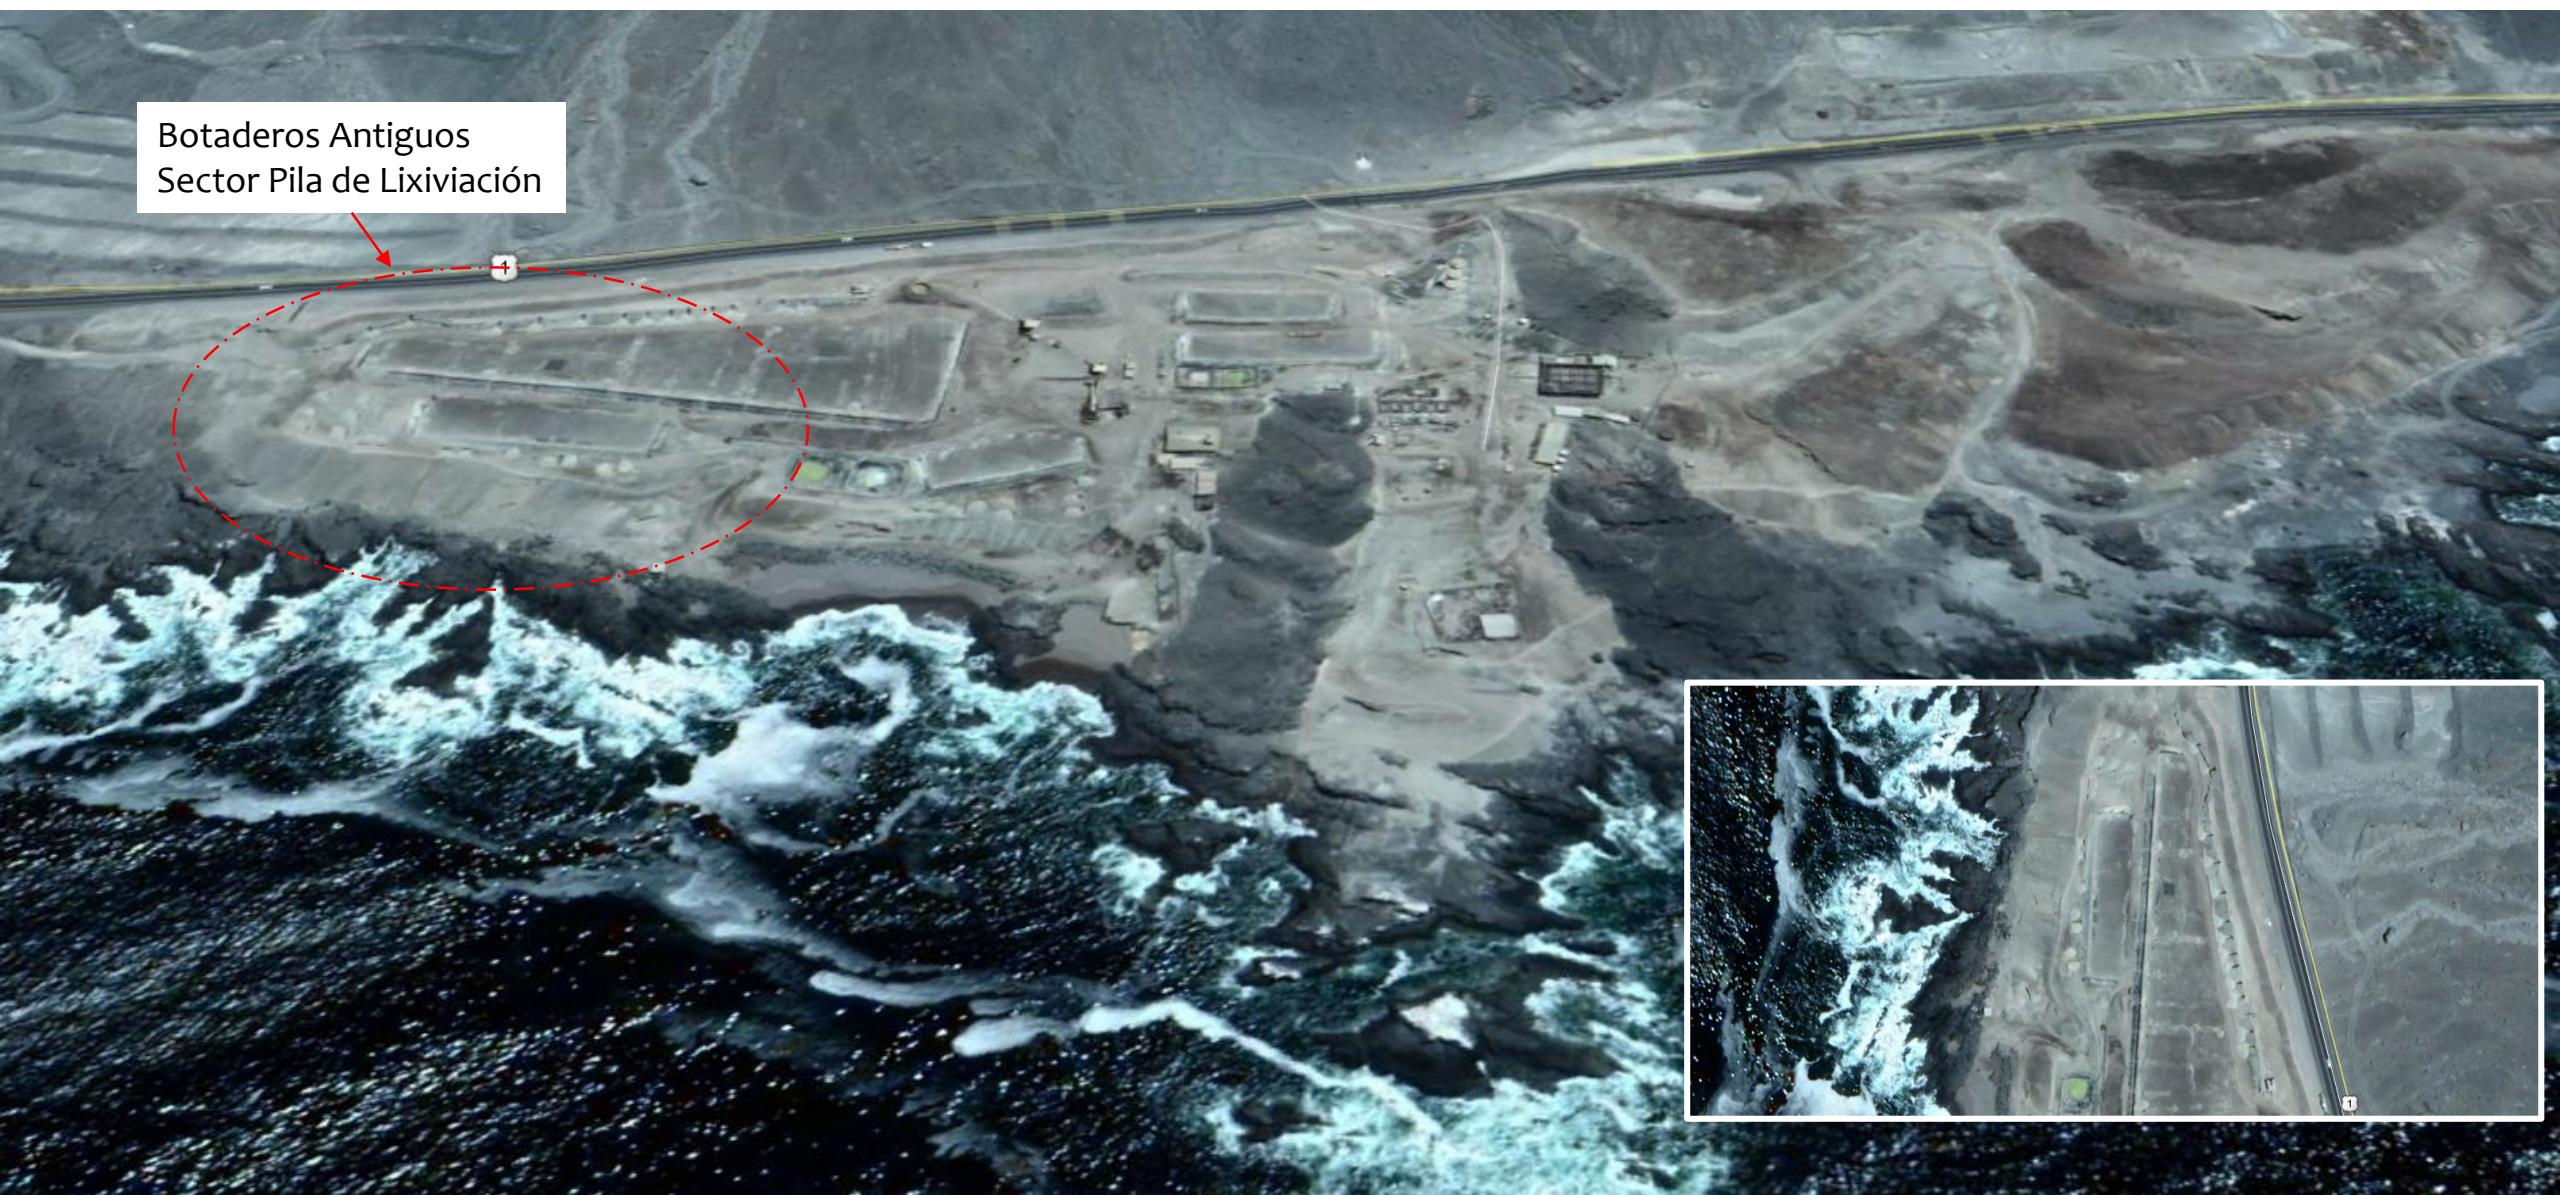
Noviembre 2017

Nota: No se observan socavaciones en la pata del botadero, ni arrastre de materiales hacia la costa.

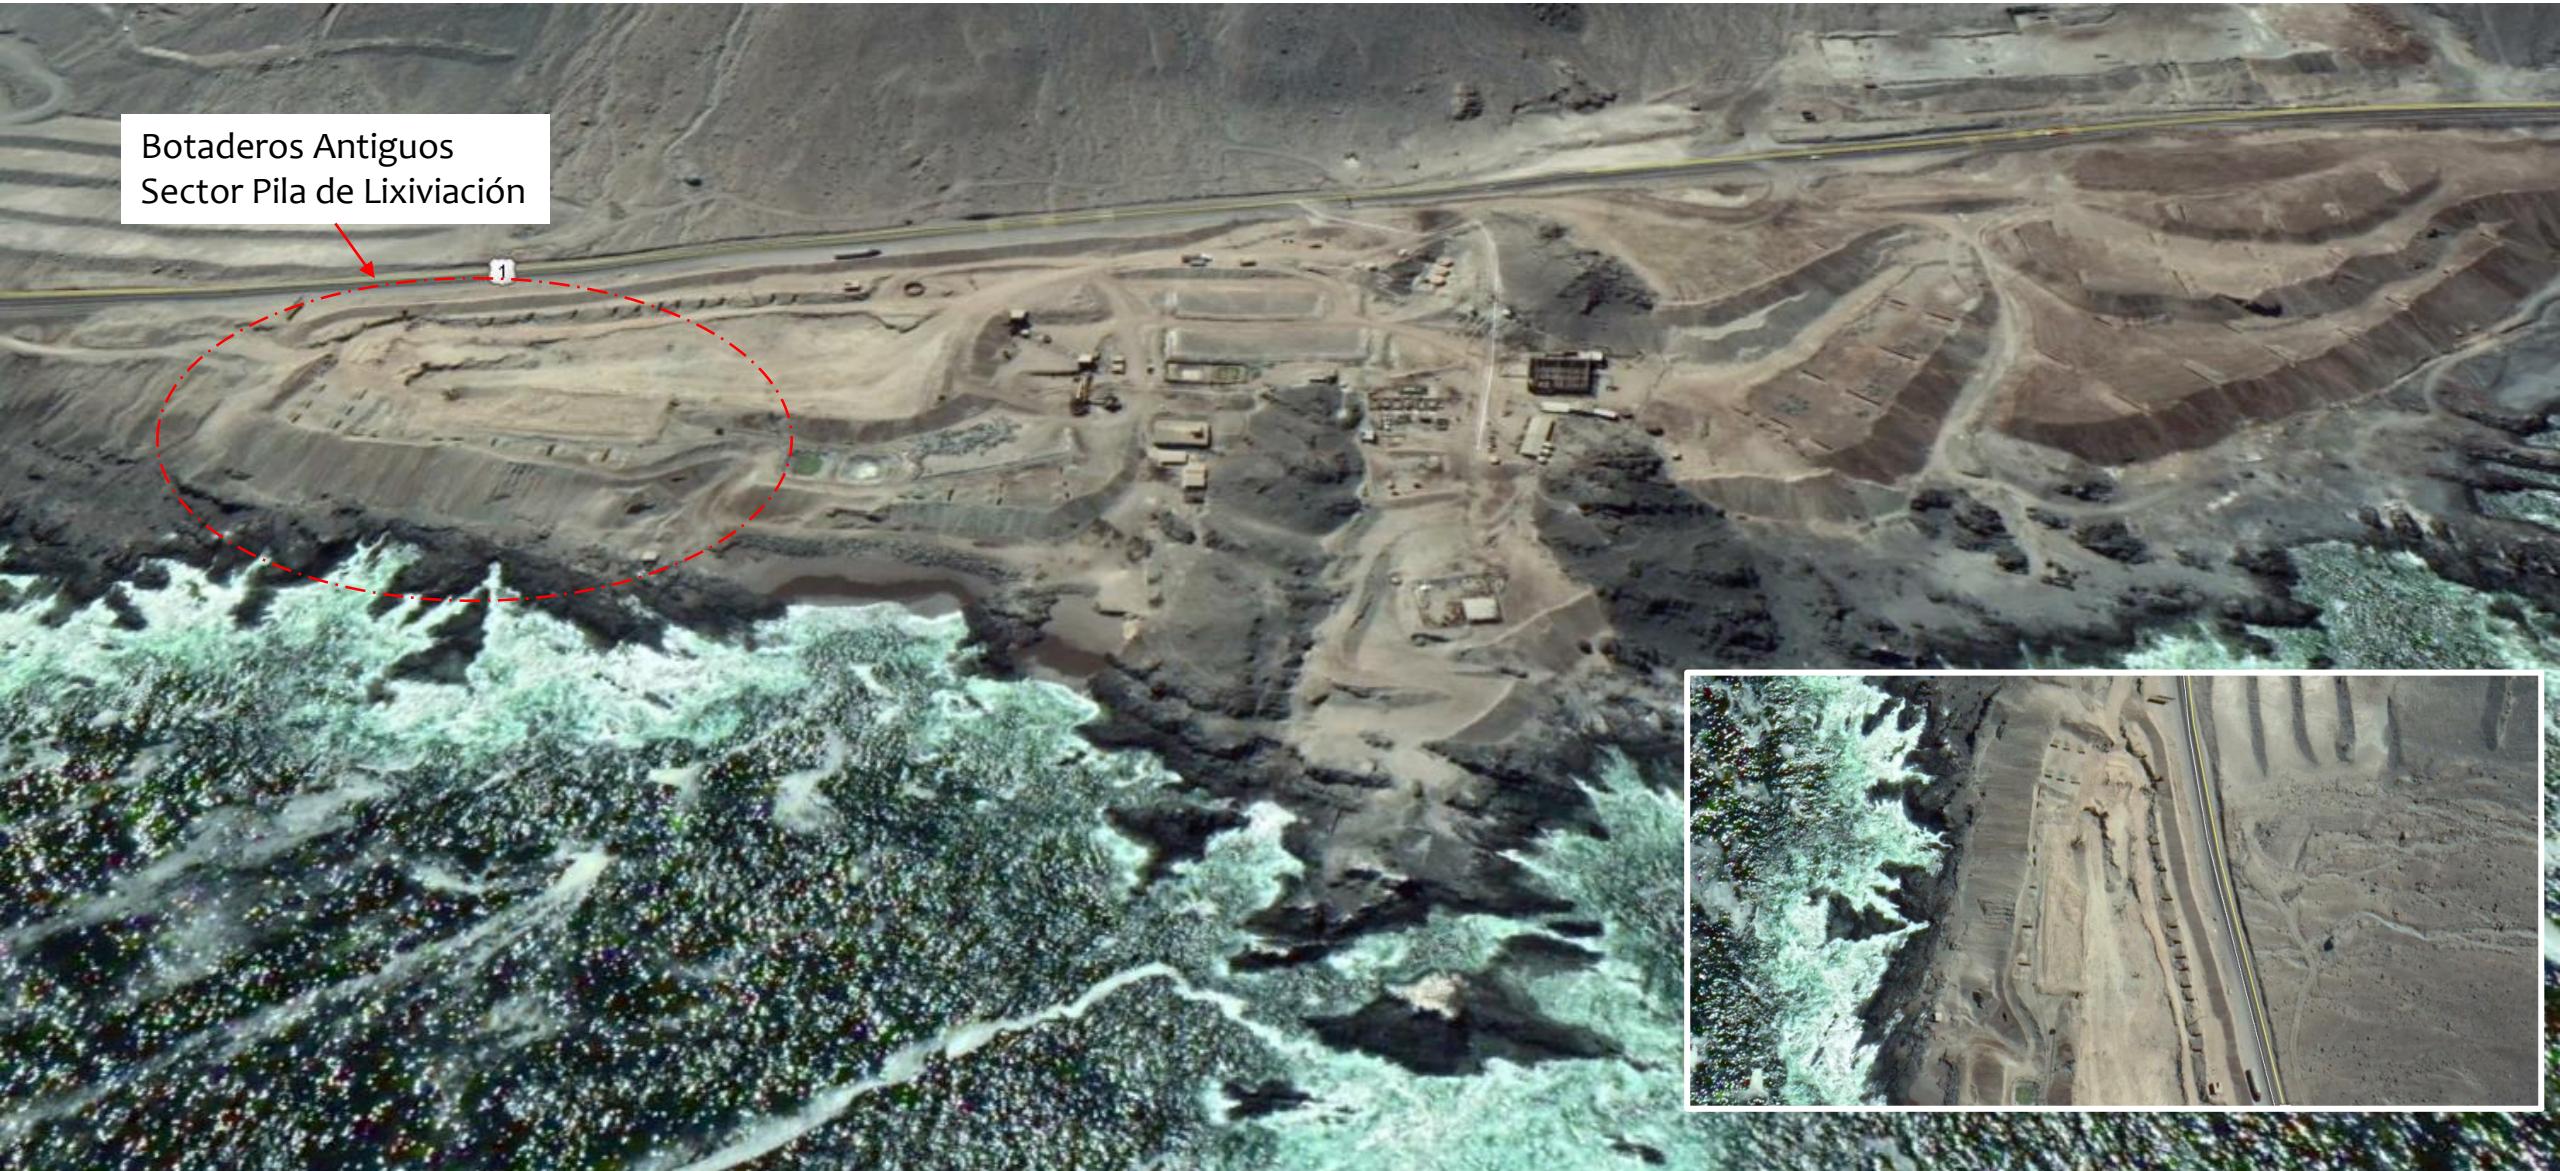
Marzo del 2018

Nota: No se observan socavaciones en la pata del botadero, ni arrastre de materiales hacia la costa. Indicar además, que a partir del año 2018, se comenzó con el retiro de ripios de la pila de lixiviación. De esta manera, se minimiza aún más el potencial avance de ripios hacia la costa, producto de oleajes.

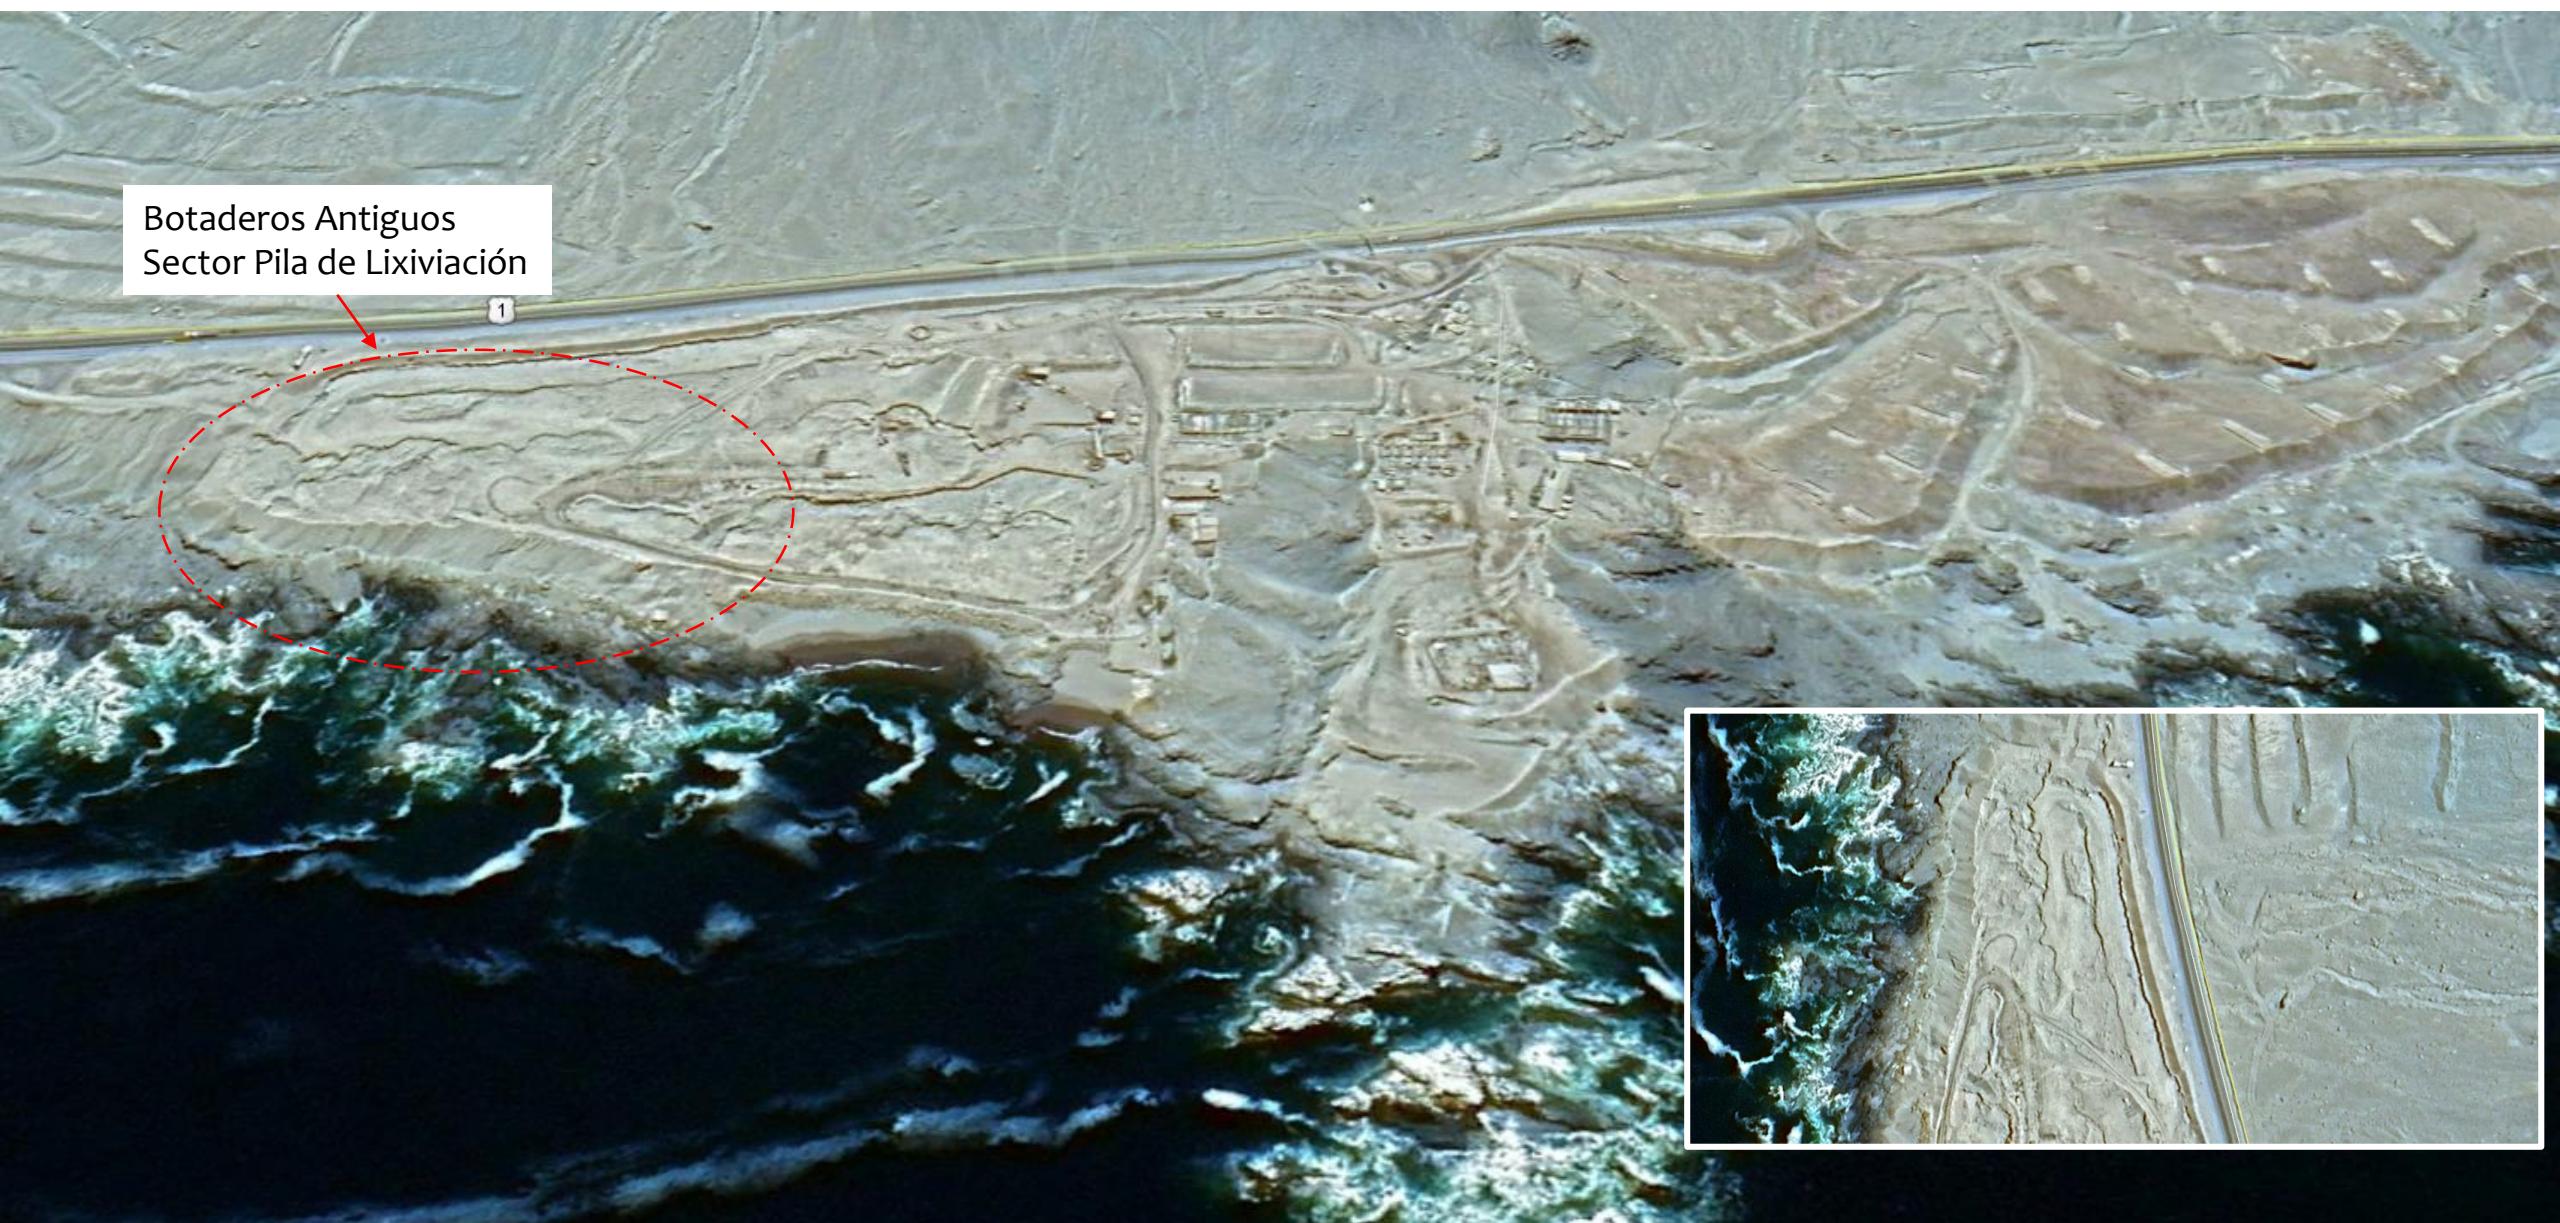
abril del 2019

Nota: No se observan socavaciones en la pata del botadero, ni arrastre de materiales hacia la costa. Indicar además, que continua el retiro de ripios de la pila de lixiviación. De esta manera, se minimiza aún más el potencial avance de ripios hacia la costa, producto de oleajes.
