PLAN DE CUMPLIMIENTO, PROCEDIMIENTO SANCIONATORIO ROL F-023-2020

LIPESED S.A.

INFORME CONSOLIDADO LIPESED

Situación Obras e Instalaciones

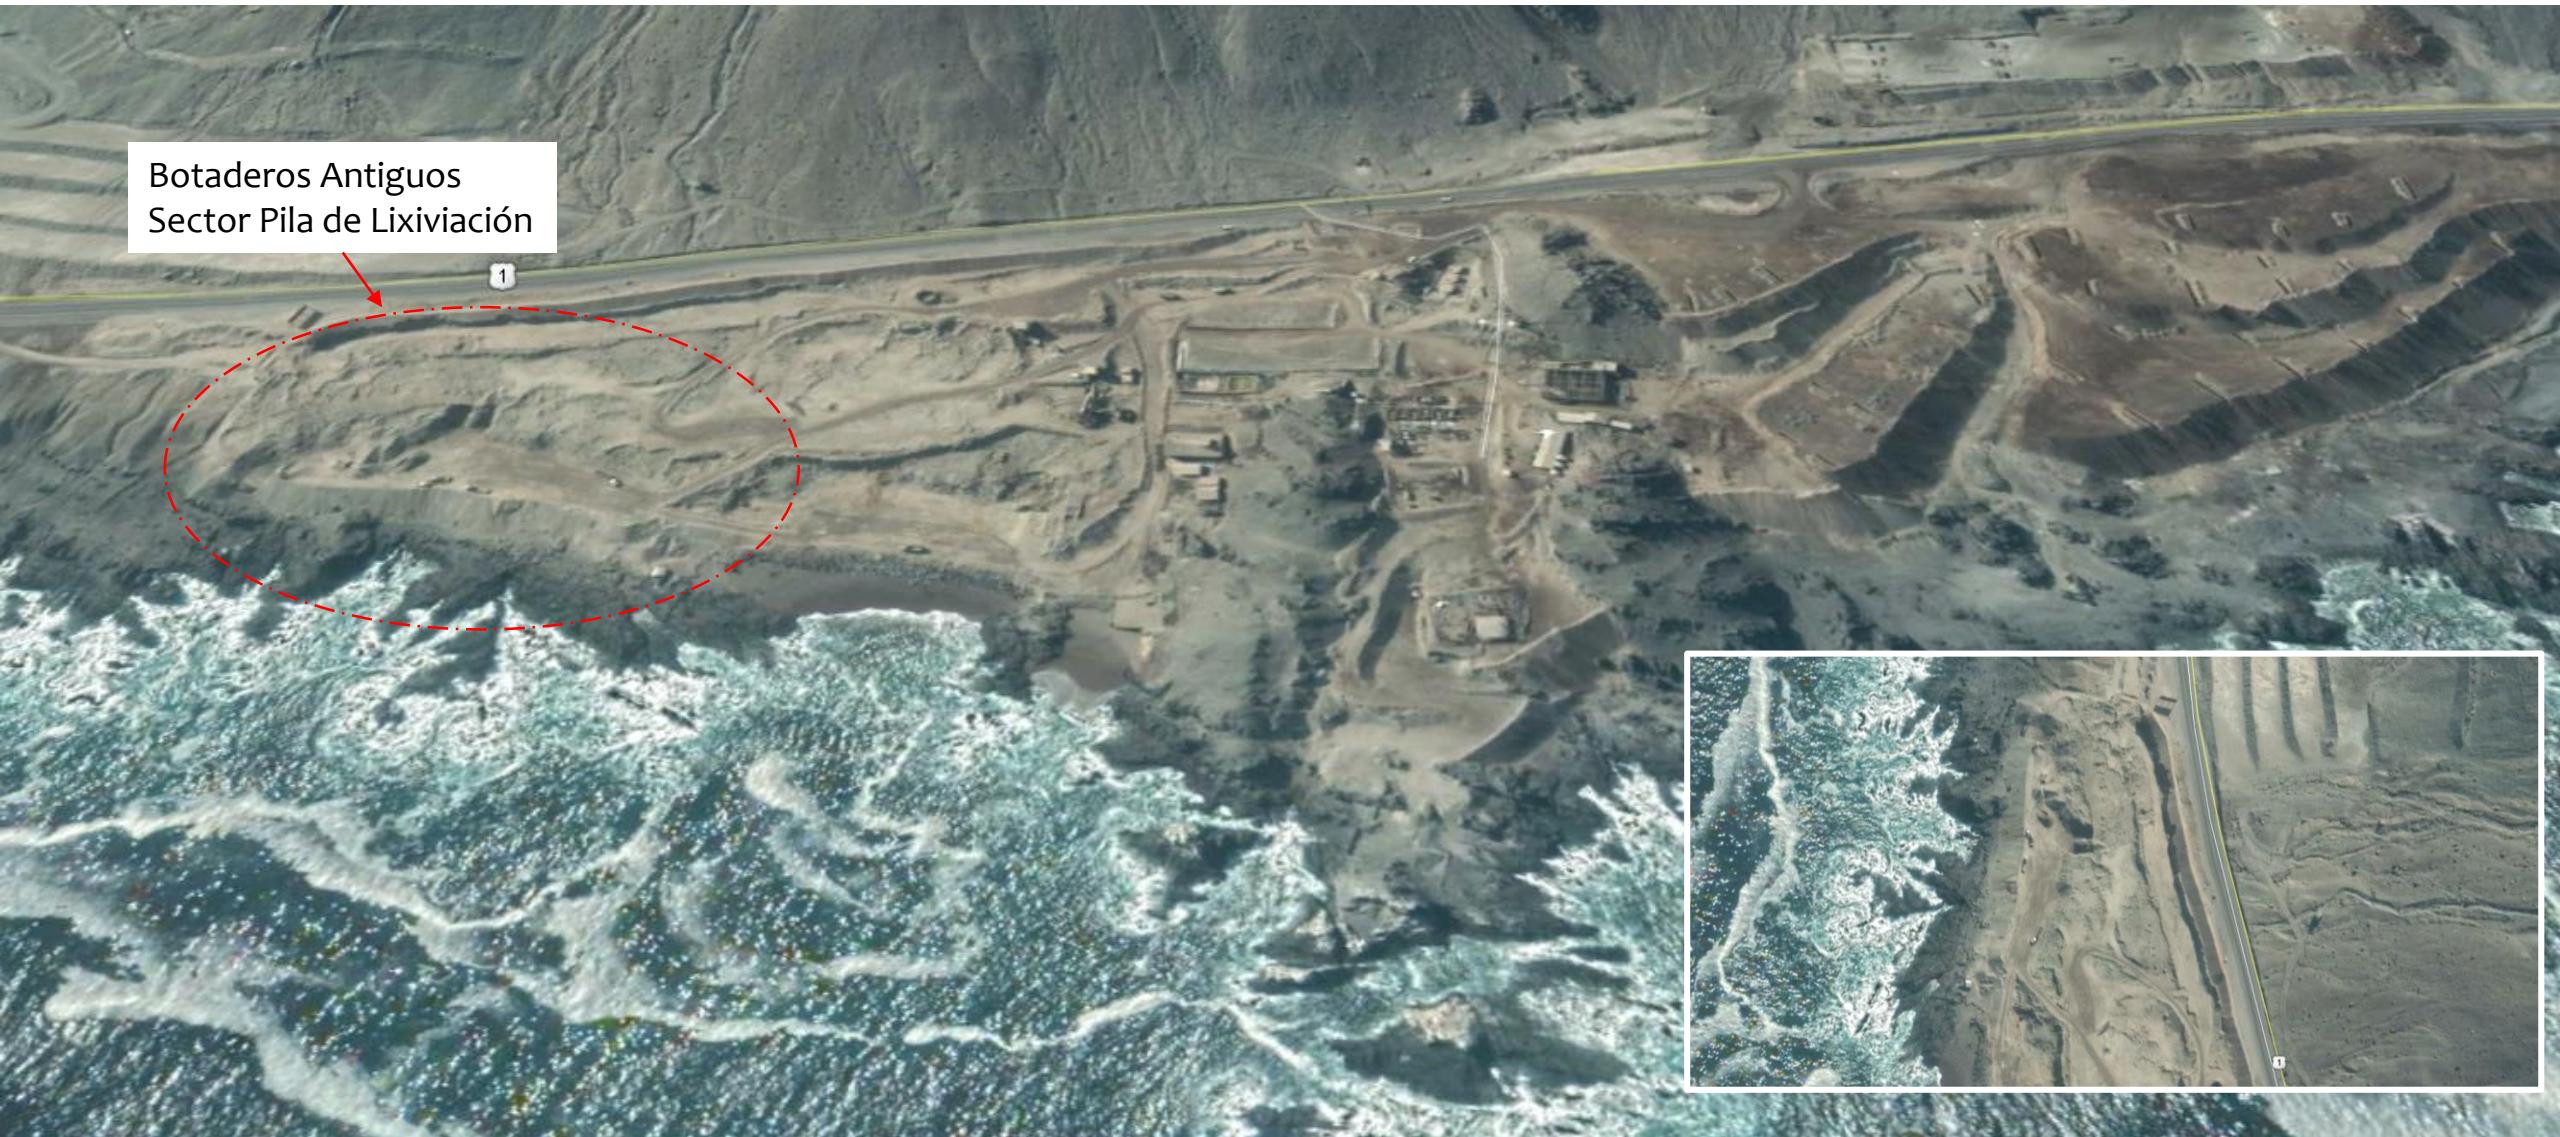
Junio del 2019

Nota: No se observan socavaciones en la pata del botadero, ni arrastre de materiales hacia la costa. Se aprecia además, el avance del retiro de ripios. De esta manera se minimiza aún más el potencial avance de ripios hacia la costa, producto de oleajes.

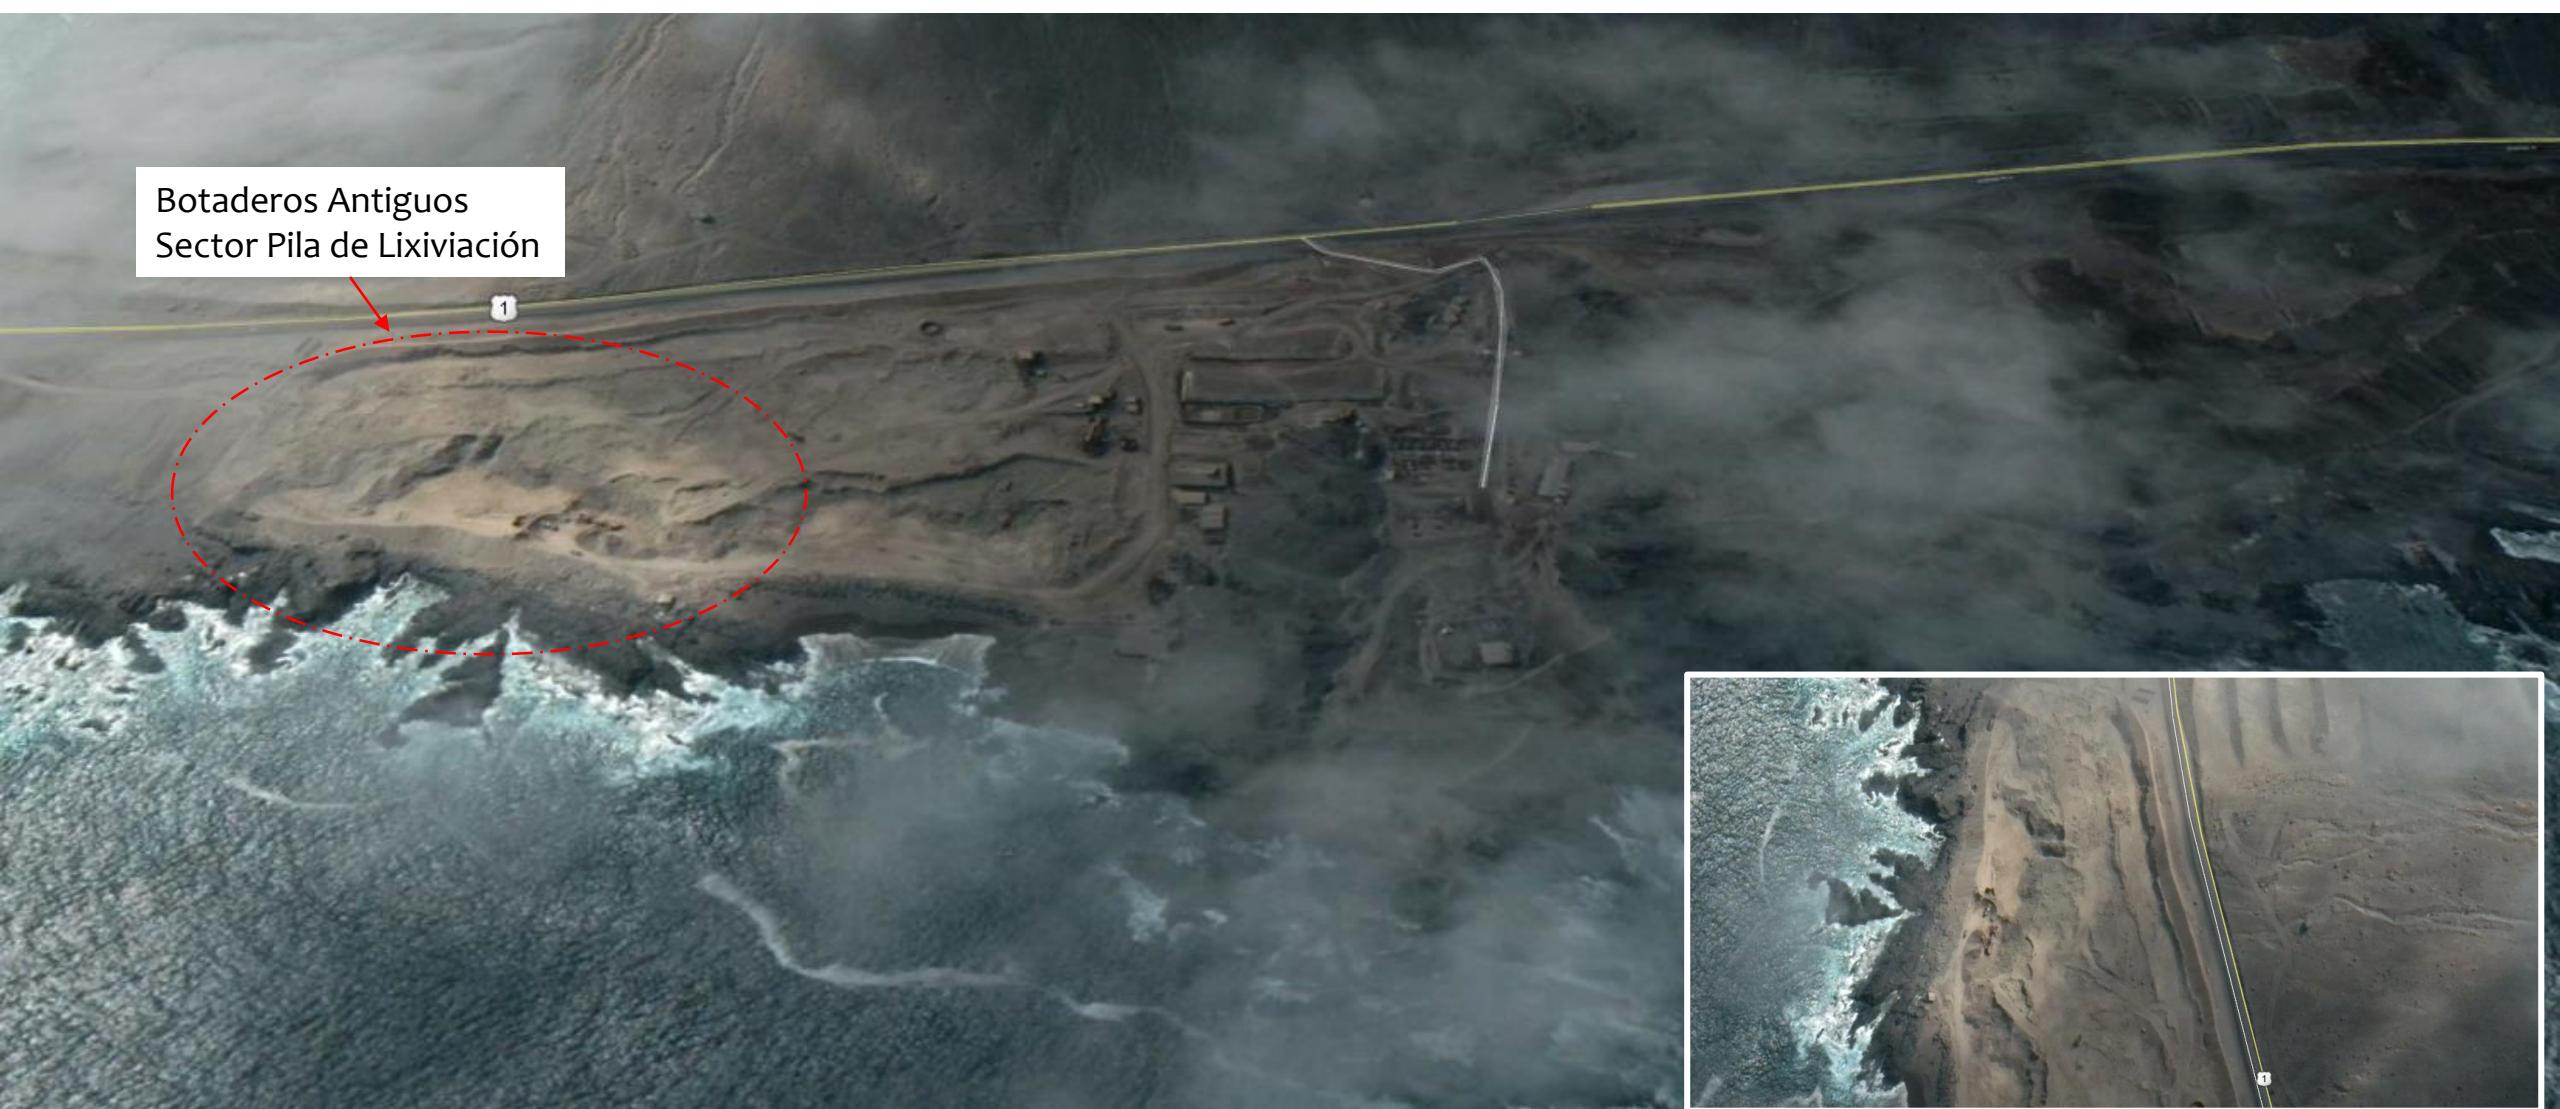
Agosto del 2019

Nota: No se observan socavaciones en la pata del botadero, ni arrastre de materiales hacia la costa. Se observa el avance y rebaje de la pila de lixiviación. De esta manera, se minimiza aún más el potencial avance de ripios hacia la costa, producto de oleajes.

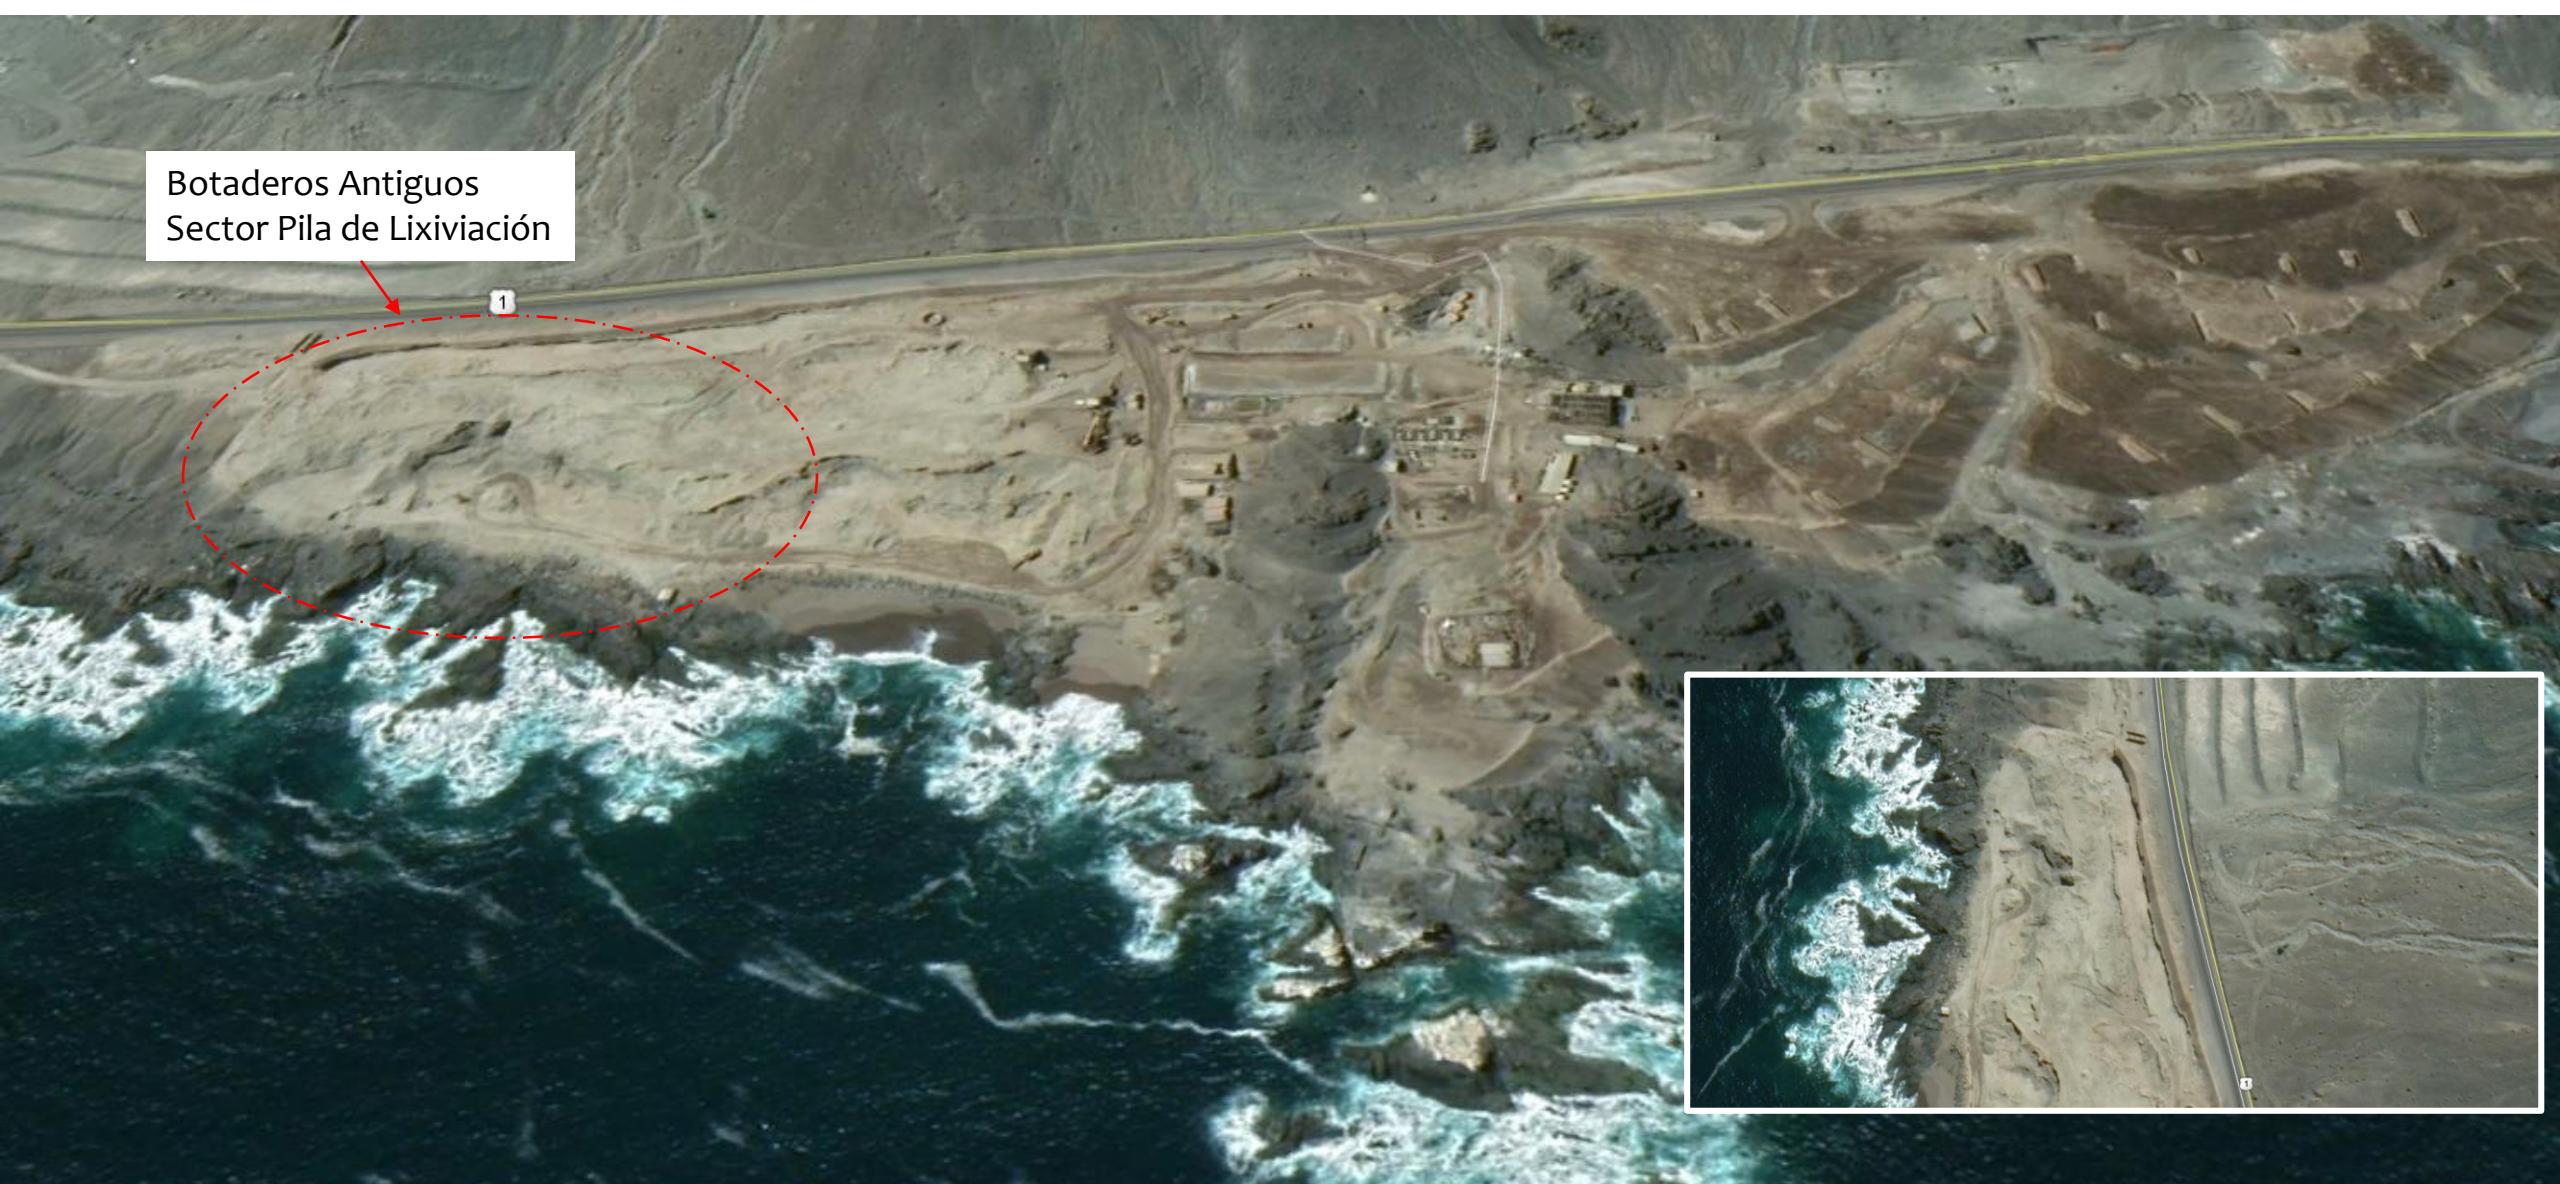
septiembre del 2019

Nota: No se observan socavaciones en la pata del botadero, ni arrastre de materiales hacia la costa. Se observa el avance y rebaje de la pila de lixiviación, minimizando aún más el potencial avance de ripios hacia la costa, producto de oleajes.

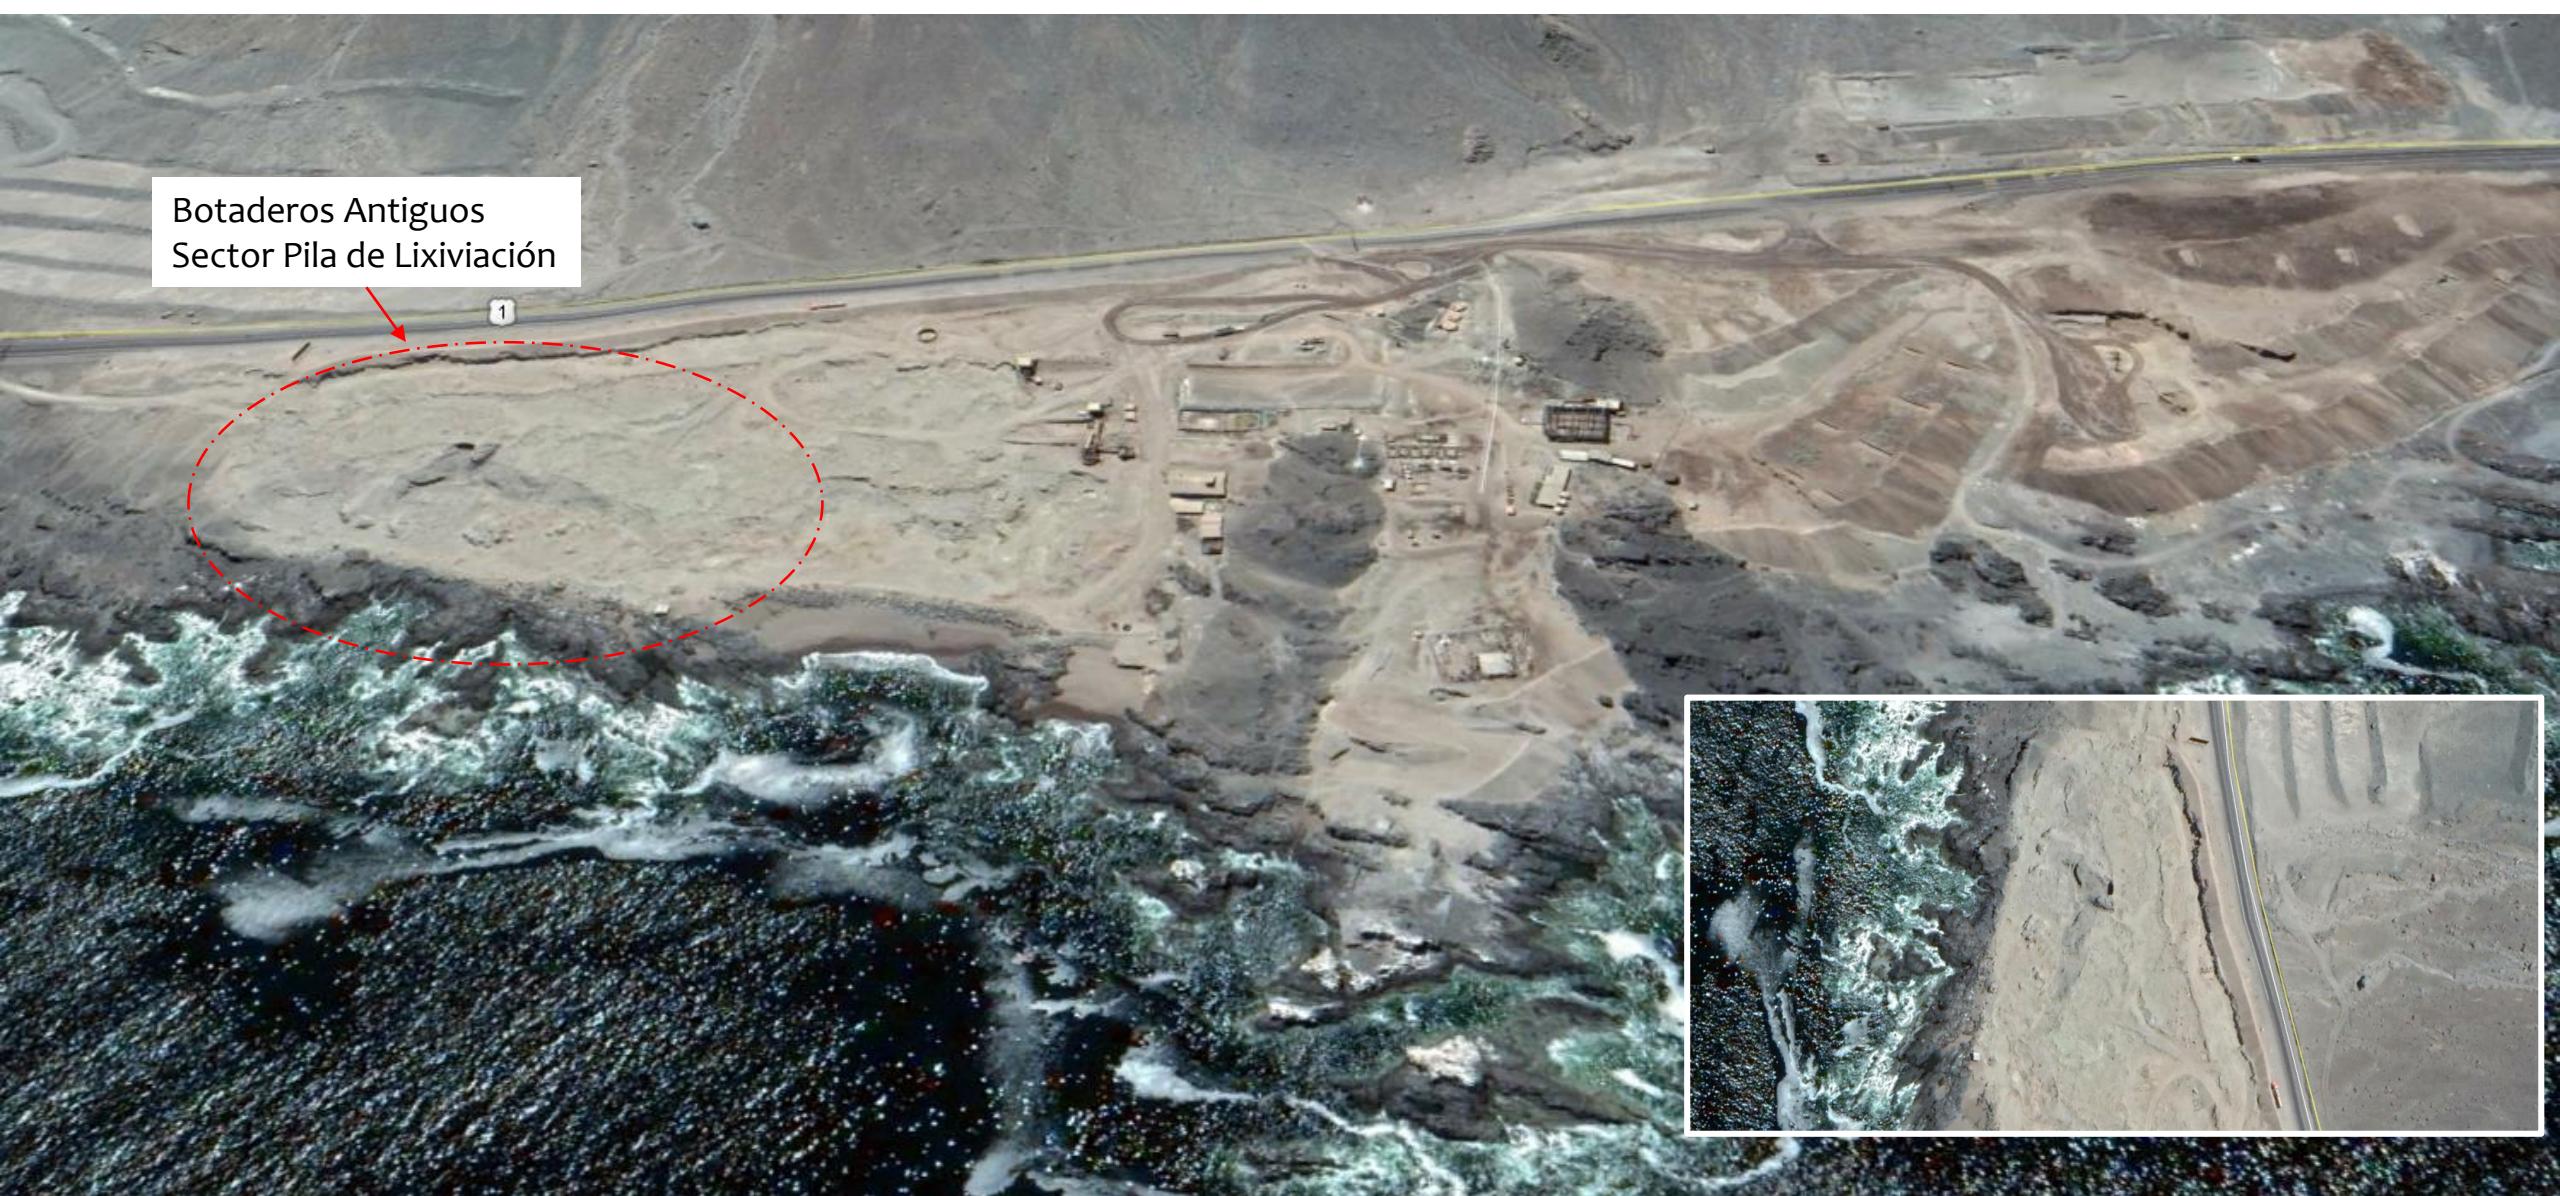
diciembre del 2019

Nota: No se observan socavaciones en la pata del botadero, ni arrastre de materiales hacia la costa. Se observa el rebaje de la pila de lixiviación. De esta manera, se minimiza aún más el potencial avance de ripios hacia la costa, producto de oleajes.

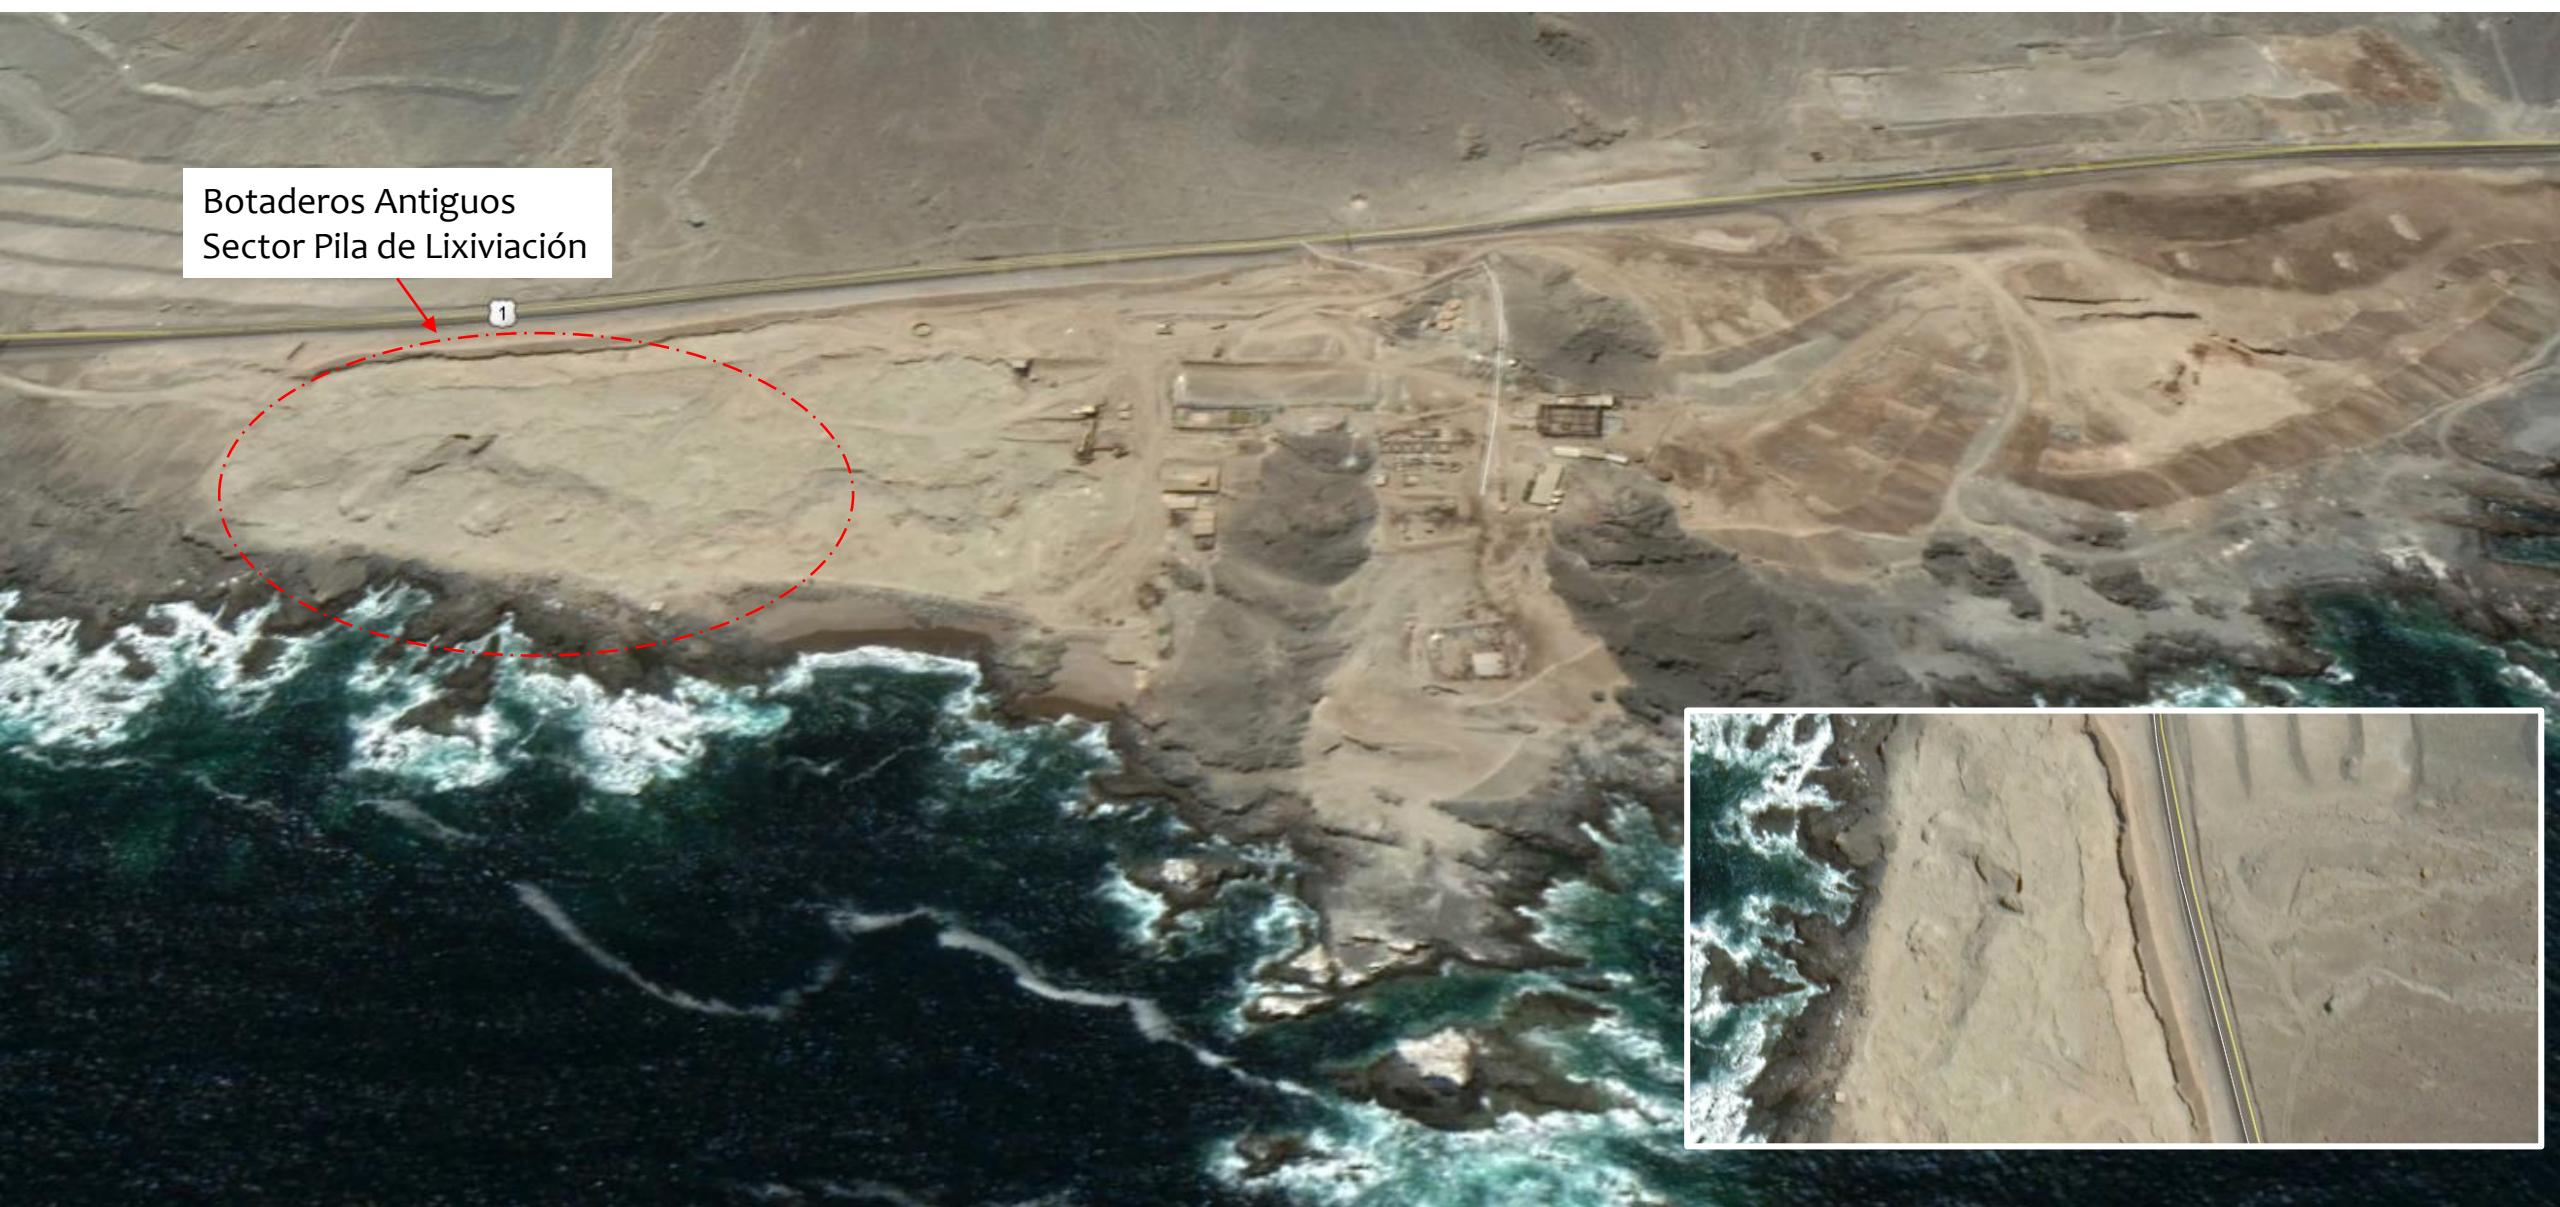
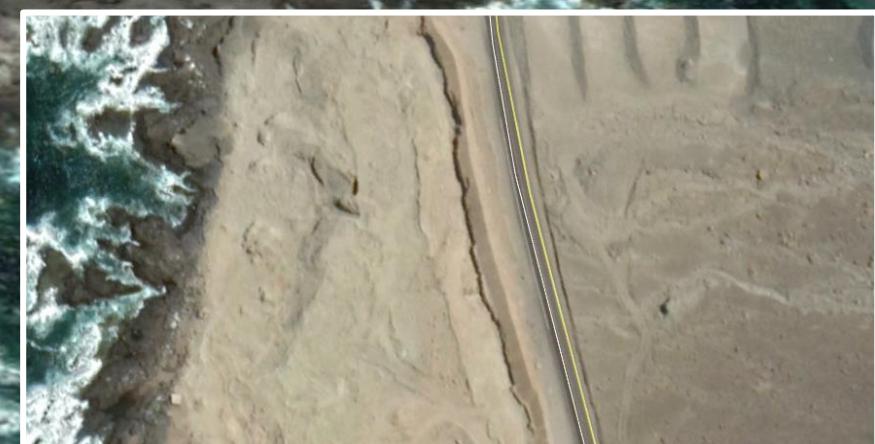
Enero del 2020

Nota: No se observan socavaciones en la pata del botadero, ni arrastre de materiales hacia la costa. Se observa el avance y rebaje de la pila de lixiviación; minimizando aún más el potencial avance de ripios hacia la costa, producto de oleajes.

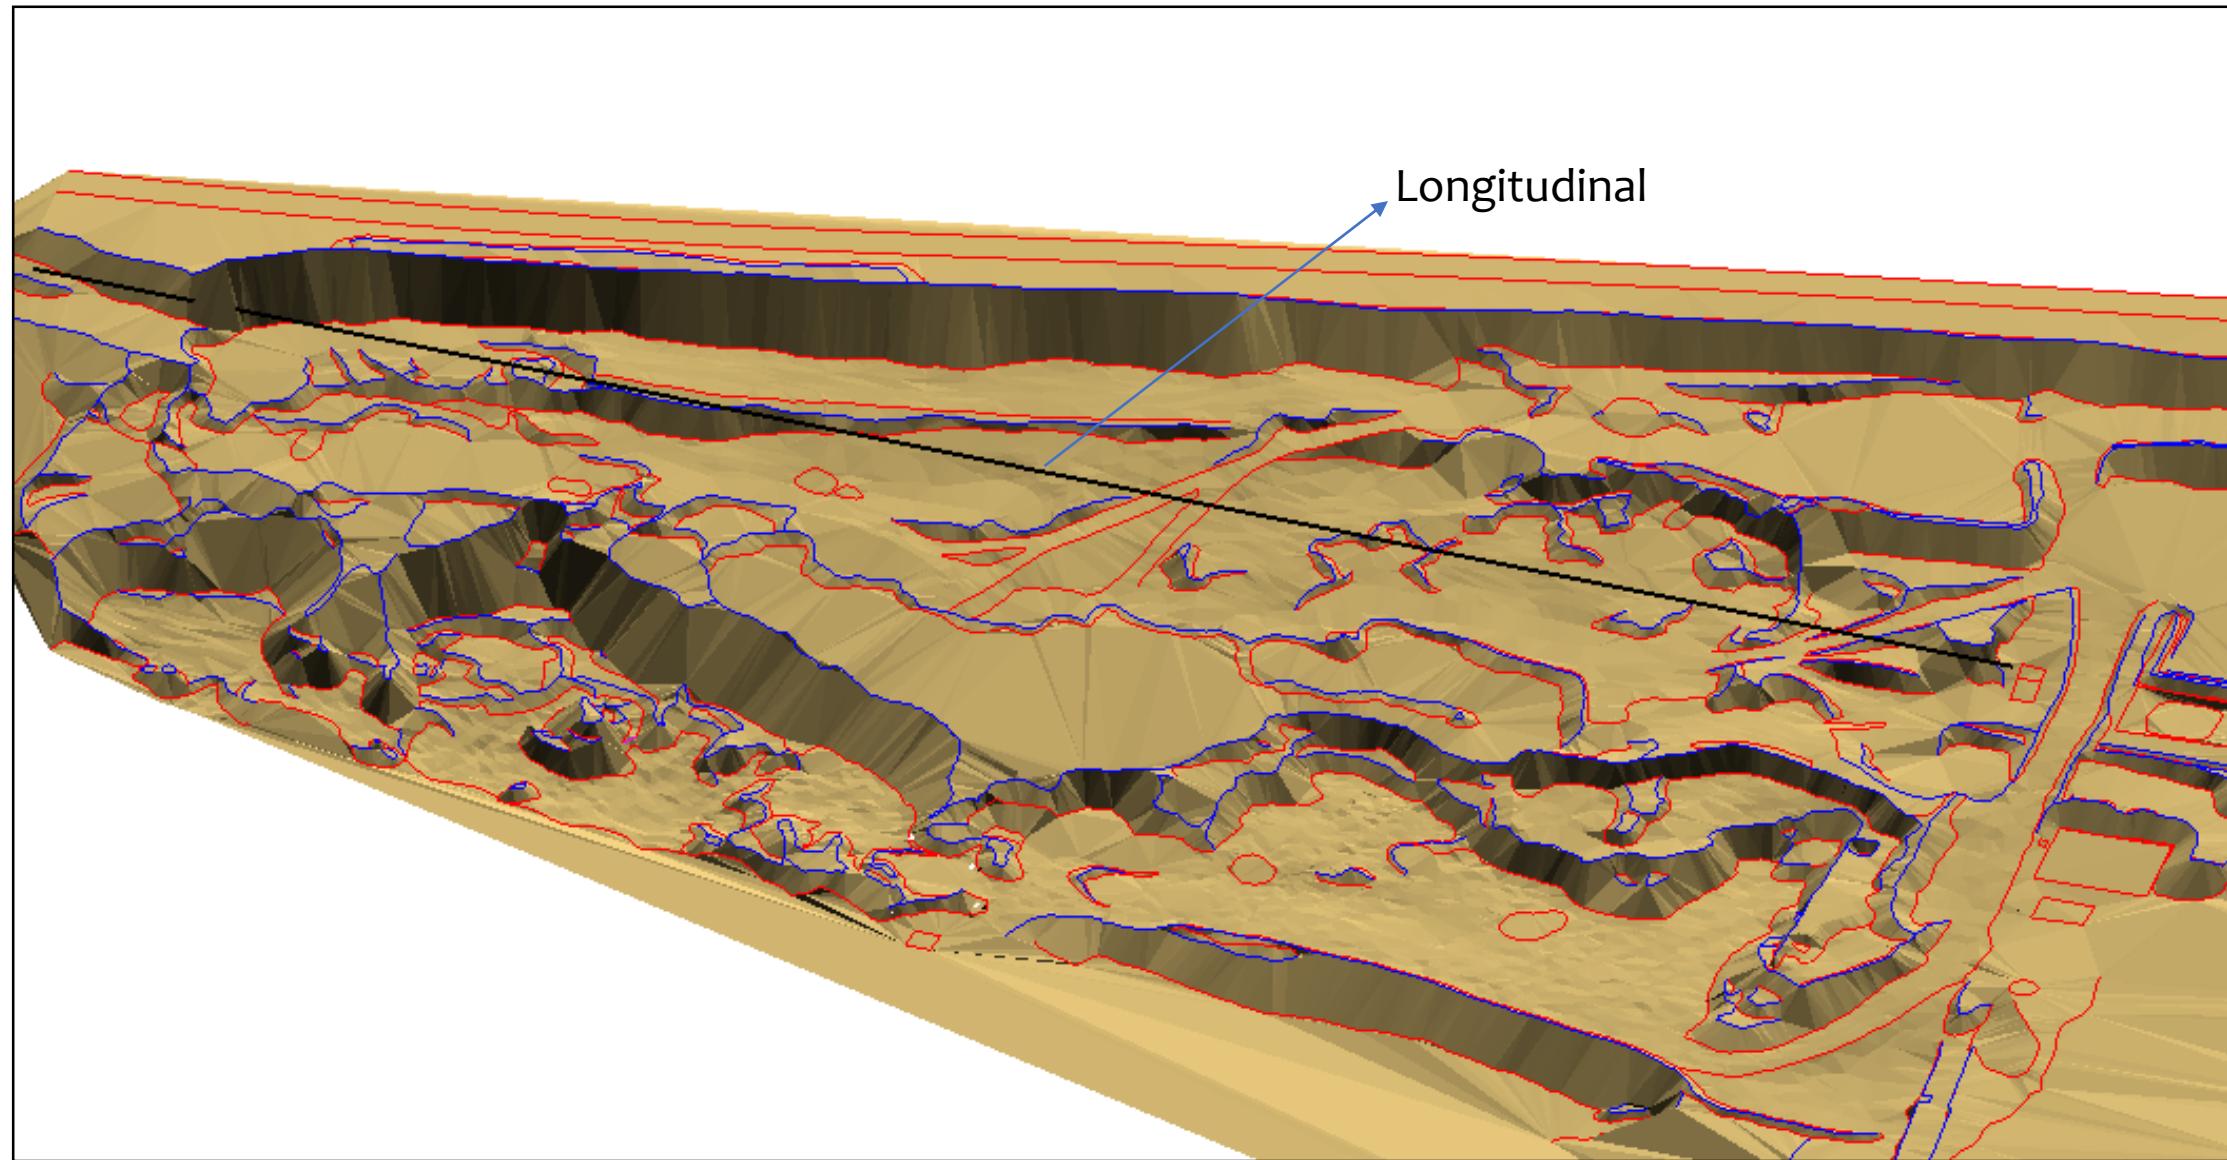
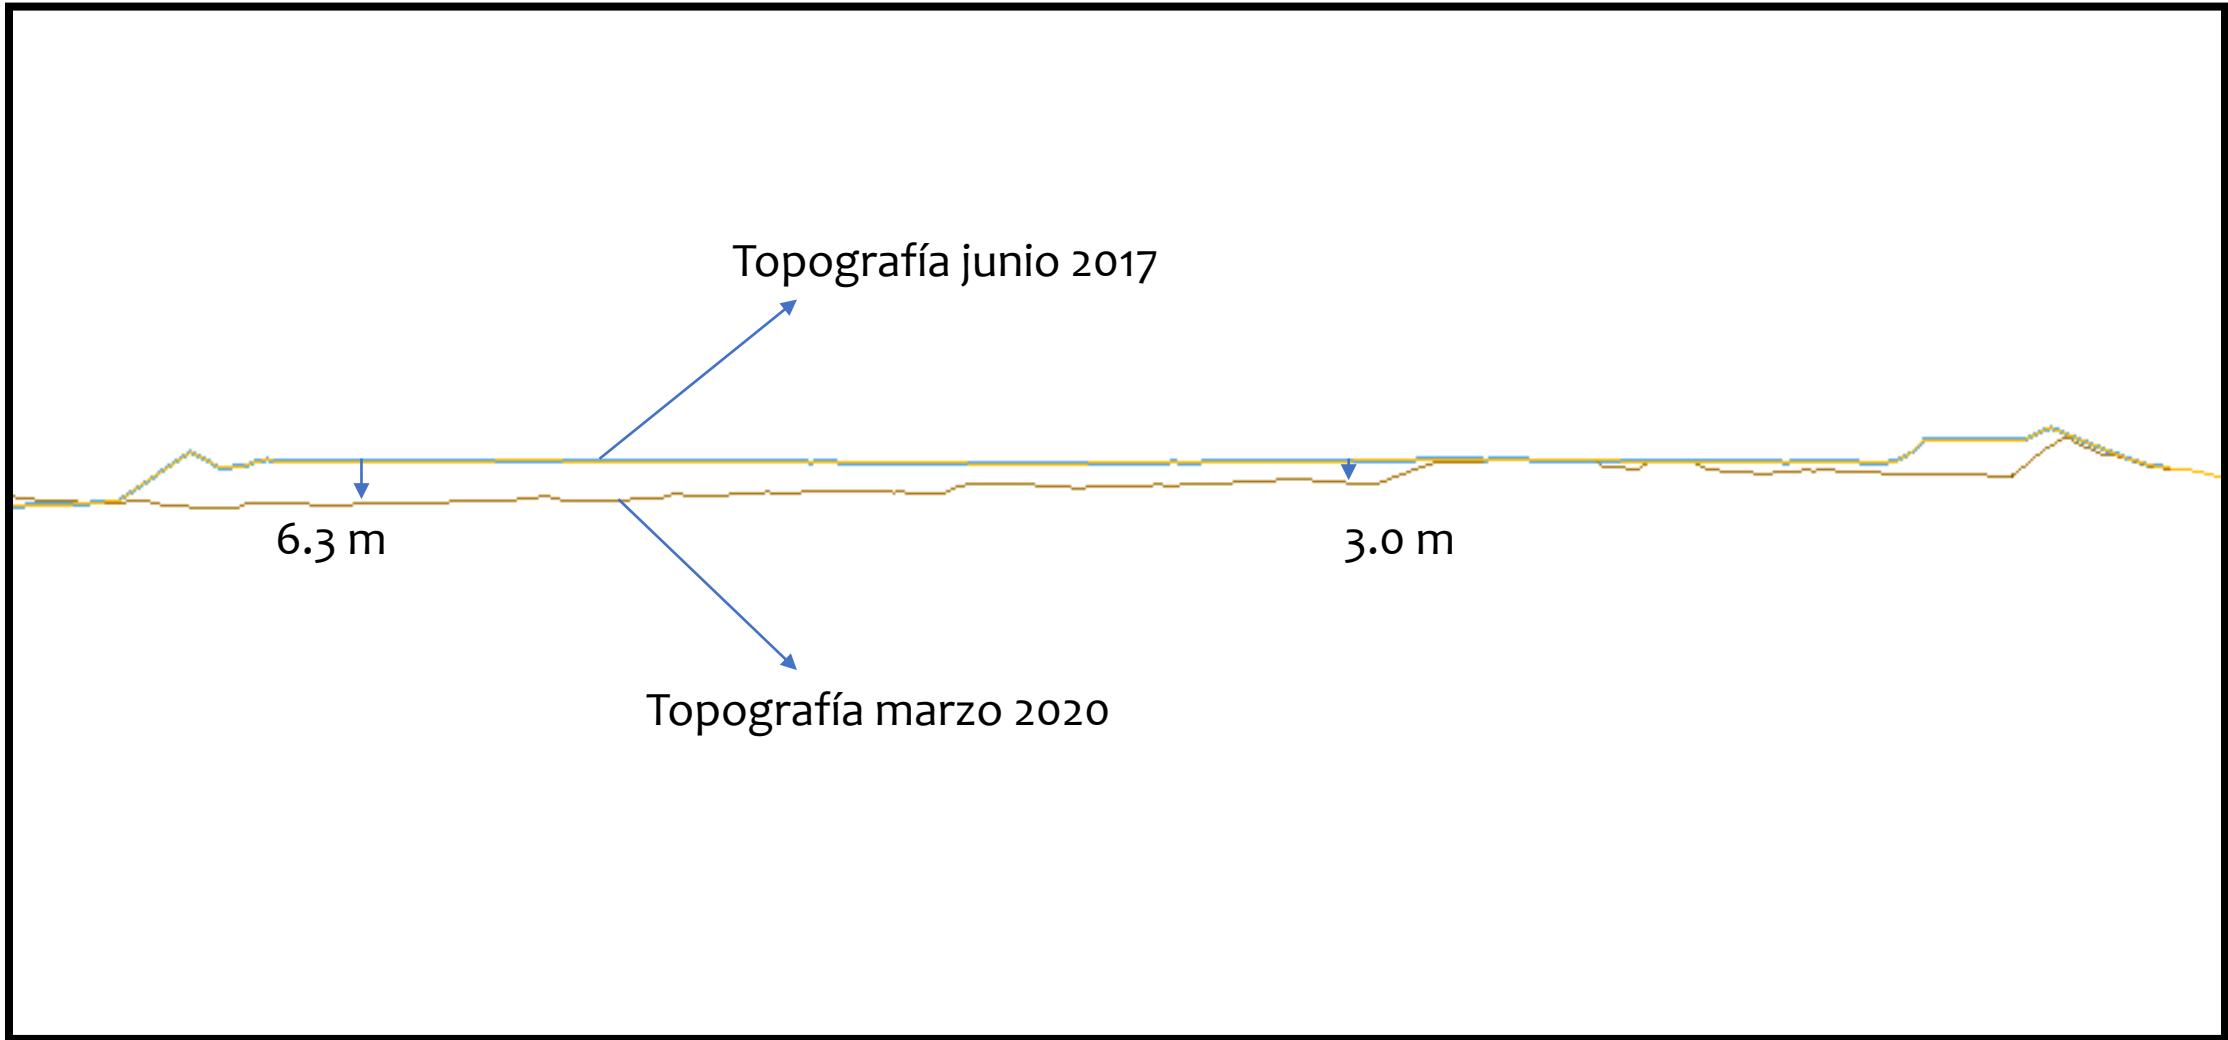
Sección longitudinal pila de lixiviación, junio 2017 vs marzo del 2020

Se puede observar en el sólido de la pila de lixiviación con topografía a marzo del 2020 y en el contraste de secciones longitudinales, el retroceso importante de la pata de la pila de lixiviación; alejando de esta manera, el material de la costa.
