## MEMORÁNDUM N° 002 /2023

**MAT.: SOLICITA MEDIDA PROVISIONAL PRE PROCEDIMENTAL PARA HERALDO JESÚS PARRA PINCHEIRA.**

**Fecha: 05 de ABRIL de 2023**

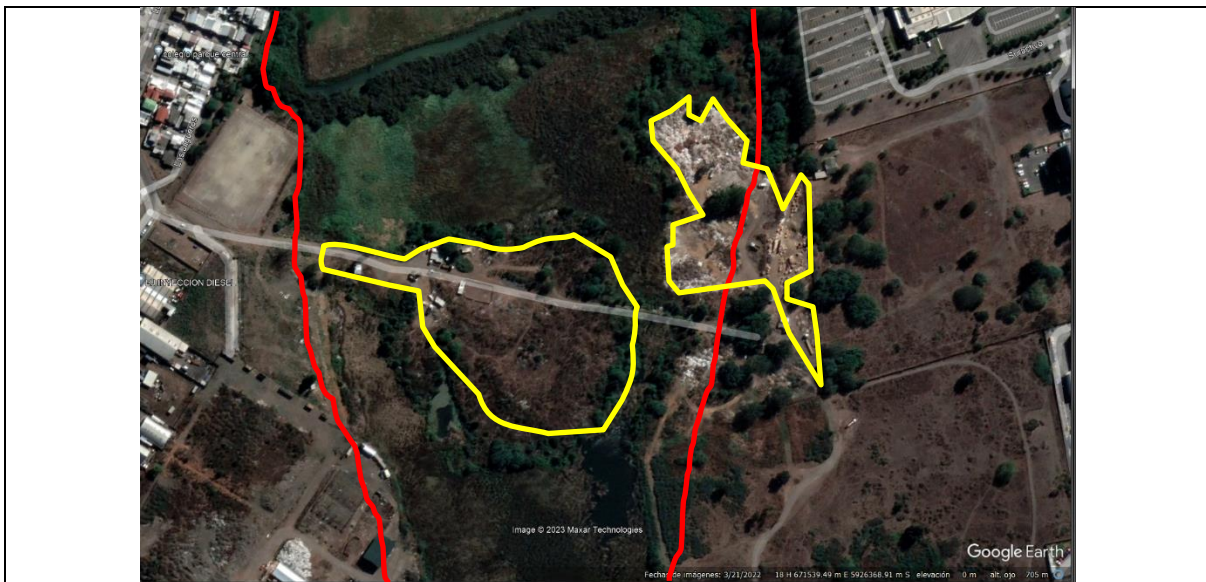
**Figura 1:** Ubicación de la actividad inspeccionada, área en color amarillo. En color rojo el polígono del sitio prioritario

- b. Los fiscalizadores realizaron un recorrido para determinar el área de relleno y vertedero que ha intervenido el humedal, pero al ser peligroso por el tipo de mezcla de residuos y escombros dispuesto en el lugar de forma artesanal, el recorrido no se pudo efectuar por el borde del relleno en todos los puntos. En el sector noreste del relleno se observó la construcción de zanja y escarpe.

- c. El área intervenida, a través de sistemas de información geográfica, se calcula en 2,5 hectáreas de terreno.
  - d. Se verificó que los escombros sucios corresponden a una mezcla de ramas, materiales en desuso de construcción y demolición, además de residuos que son calificados como peligrosos por la normativa sanitaria (e.g. focos halógenos). Inclusive, existe documentación de las empresas inmobiliarias que vertieron sus escombros.

- e. En sector oeste del relleno se verificó afloramiento de agua en el humedal y el alcance del relleno y escombros sobre el sistema del humedal. Sobre el afloramiento de agua, cabe hacer presente que esta se encuentra en contacto con el material árido de relleno y con los residuos dispuestos artesanalmente.

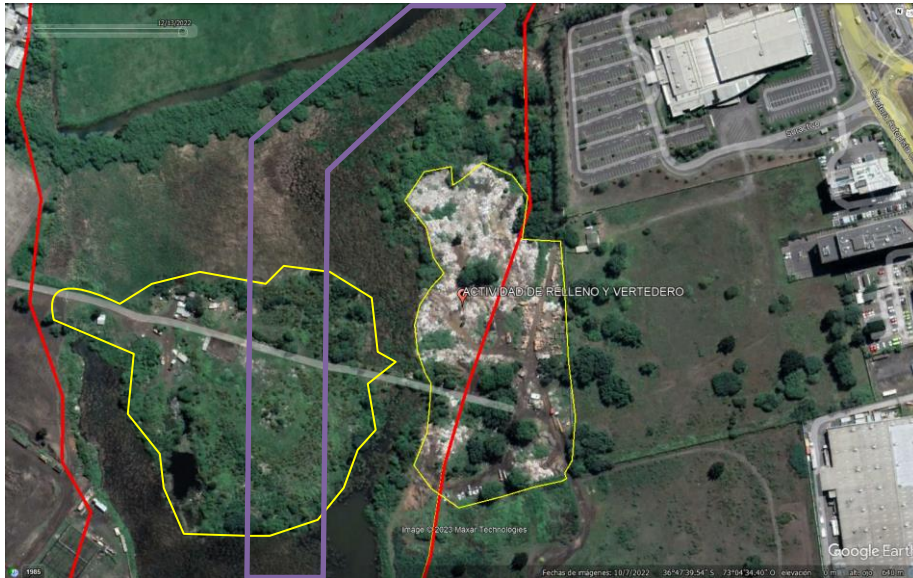
**Figura 2:** Ubicación de la actividad inspeccionada, área en color amarillo. En color morado se muestra el canal de drenaje de la DOH del Plan Maestro de Aguas Lluvias, y en rojo el polígono del sitio prioritario a marzo 2023

- La situación detectada en abril de 2022 no solo persiste, si no que ha sufrido un cambio, aumentando las zonas intervenidas (comparación entre Figuras 1 y 2 del presente memorándum, generadas a partir de imágenes satelitales de Google Earth de Marzo 2022 con Marzo 2023)

- Se registra un aumento del área intervenida en dirección Norte y en dirección Sur, afectando en mayor medida el área identificada como Canal de Drenaje de la DOH, que forma parte del plan Maestro de Aguas Lluvias.

- En lo específico, la zona asociada a la ribera izquierda, se encuentra en proceso de ser cubierta por parte de vegetación, siempre sobre la cota de agua del humedal, registrándose un aumento de la superficie intervenida en periodo invernal.

- Por otro lado, en la ribera derecha, también se observa que entre 2022 y 2023 se produjo un aumento de la superficie utilizada para disponer escombros sucios de construcción.

- La forma de las áreas intervenidas sigue cambiando y aumentando (áreas puestas dentro de polígonos en amarillo)

Estas áreas aún no se encuentran con vegetación consolidada en su superficie, pues corresponden a los frentes activos de disposición.

1. Prohibición la recepción de desechos de todo tipo que provengan desde generadores externos, evitando ingresar a los predios localizados dentro del polígono del humedal.

2. Presentar un proyecto de retiro de los residuos ya ingresados al humedal, desde el eje del canal proyectado hacia las riberas del cauce, registrando su traslado hacia sitio de disposición final autorizado.

3. Presentar un proyecto de remediación del humedal Vasco Da Gama que permita, en definitiva, el normal escurrimiento de sus aguas.
