Es que adjuntamos informe de actividades realizadas en recinto sanitario "Relleno Sanitario Puntra", correspondiente al periodo de tiempo del 15 al 28 de Agosto del 2022.

Respecto al punto 1.- Extracción Lixiviados.

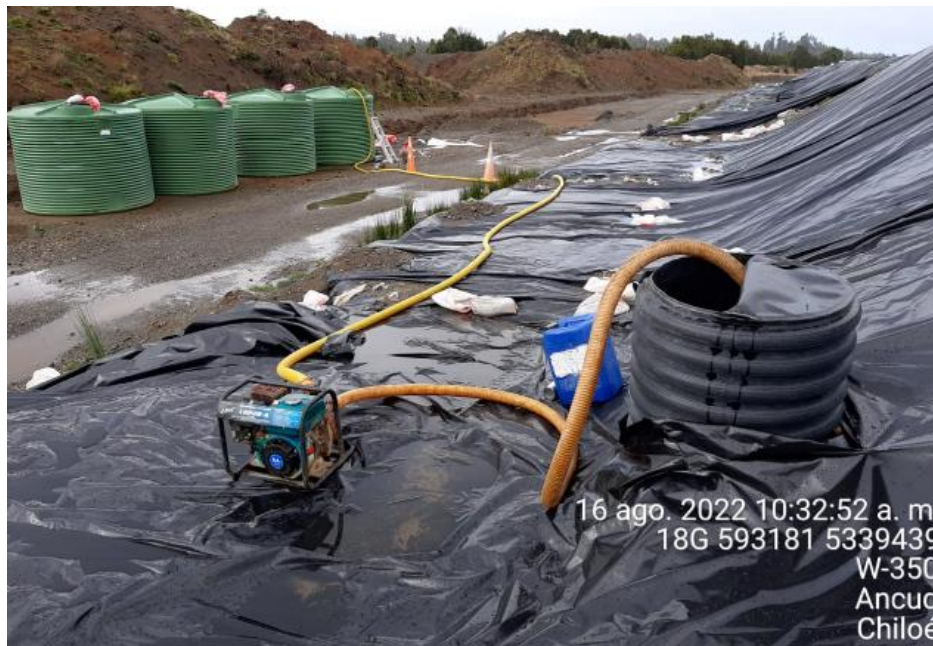
Fotografía N°1: Extracción de Lixiviados desde cámara C12.
Tomada: Martes 16 de Agosto del 2022.

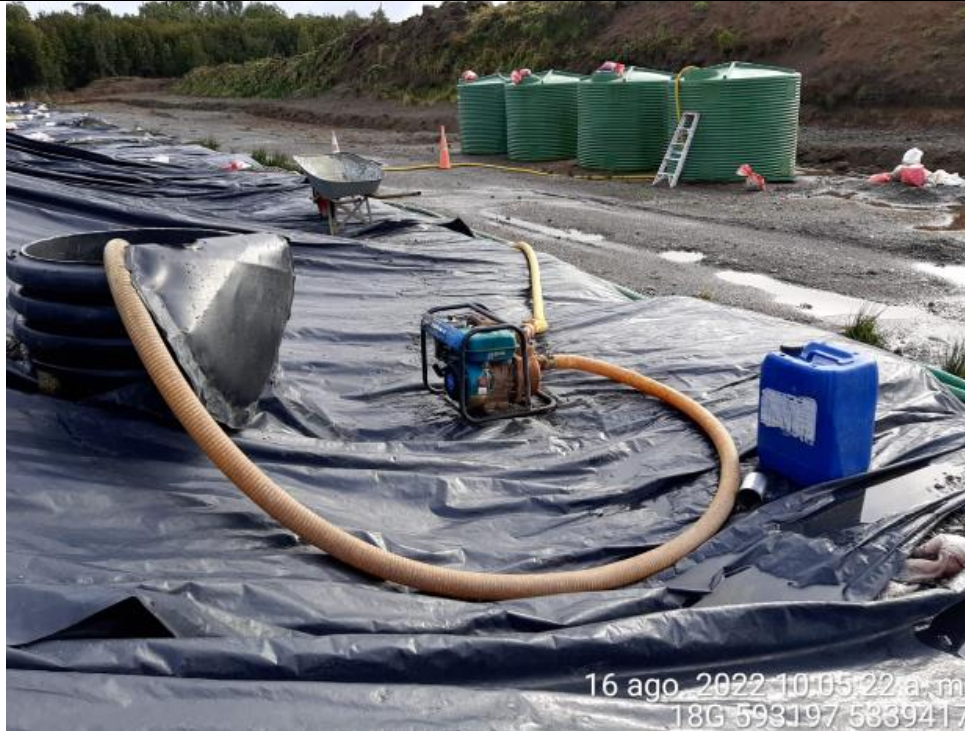
Fotografía N°2: Extracción de Lixiviados desde cámara C13.
Tomada: Martes 16 de Agosto del 2022.

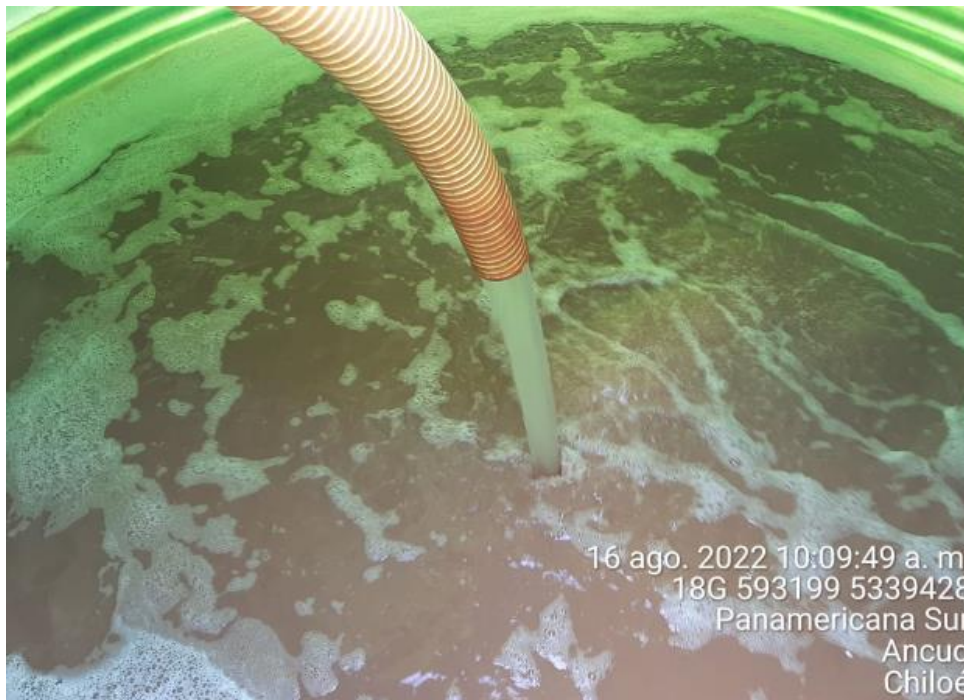
Fotografía N°3: Extracción de Lixiviados a estanque por personal municipal.
Tomada: Martes 16 de Agosto del 2022.

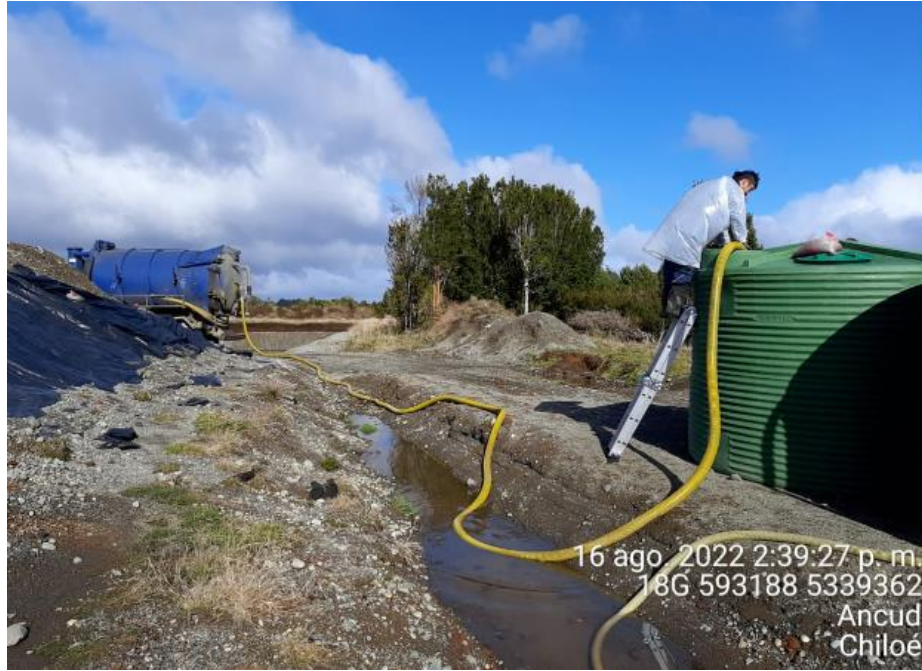
Fotografía N°4: Retiro Lixiviados por parte de empresa Tresol.
Tomada: Martes 16 de Agosto del 2022.

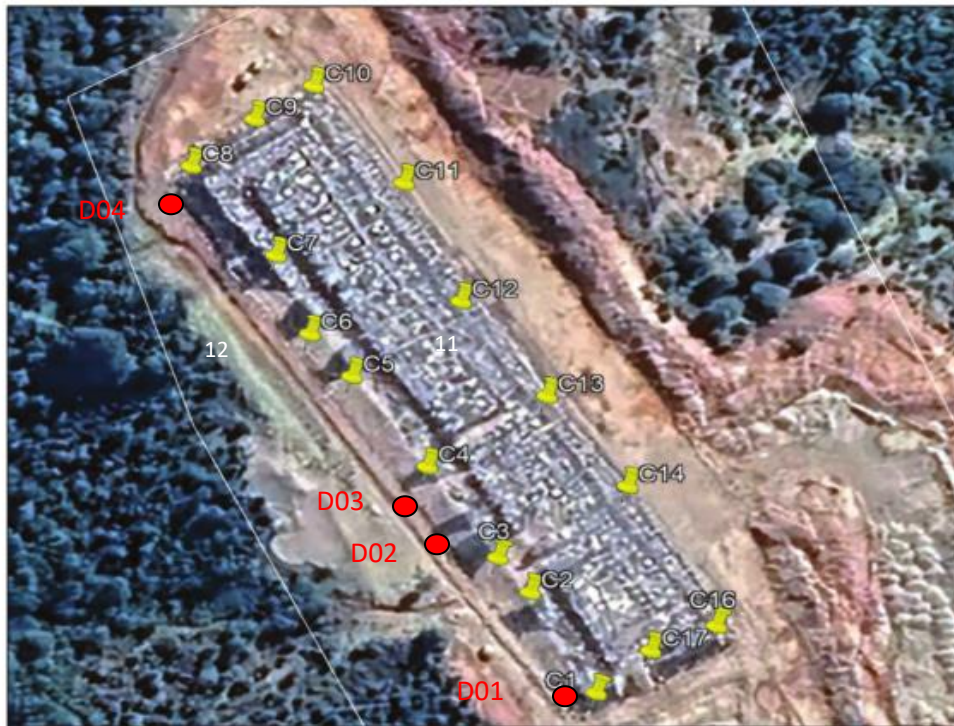
Fotografía N°33: Zanja Sanitaria N°1.
Imagen Aérea I. Municipalidad de Ancud.

Se adjunta imagen donde se encuentra personal de Municipal realizando mediciones de cámaras de monitoreo de sobrecelda. **Se realiza misma técnica de medición de cámaras realizada en terreno por la SMA al momento de inspeccionar el recinto sanitario.**

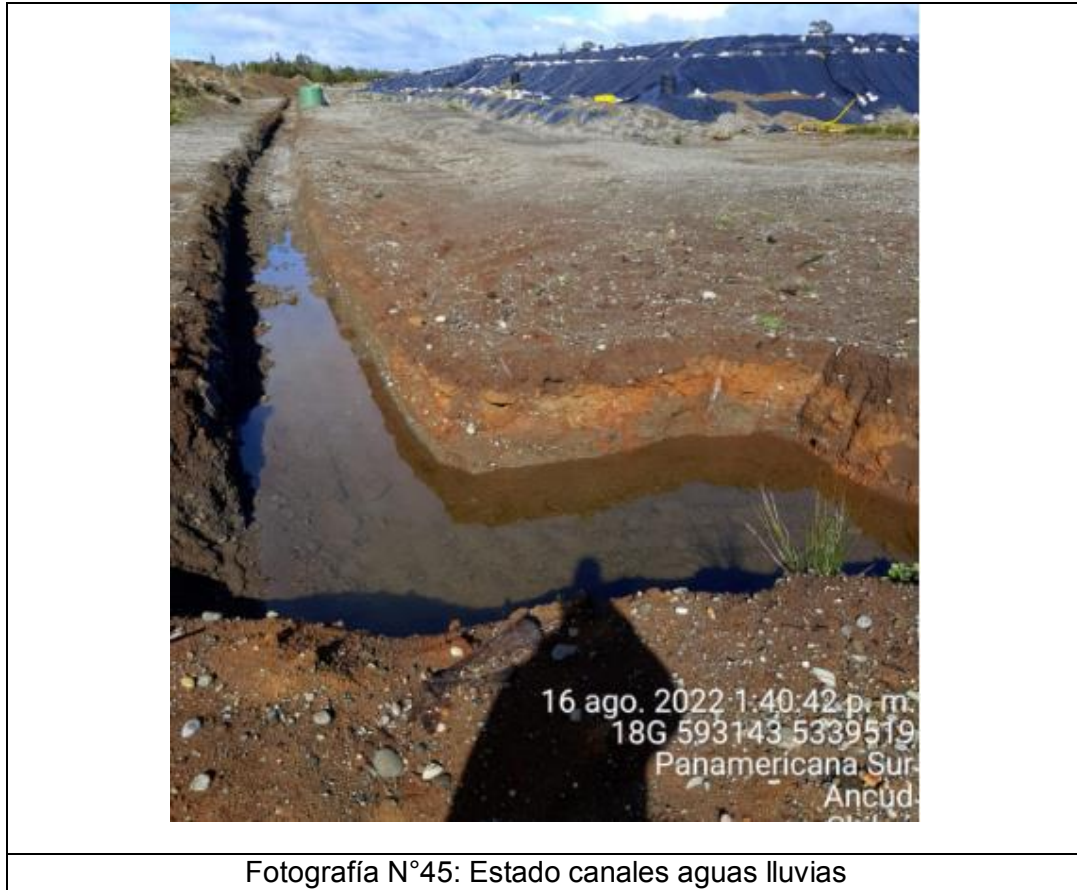
Los canales de aguas lluvias ya se encuentran contruidos y limpios. Se adjuntan las fotografías del estado de los canales perimetrales ilustrando el estado de ellos.

Fotografía N°45: Estado canales aguas lluvias

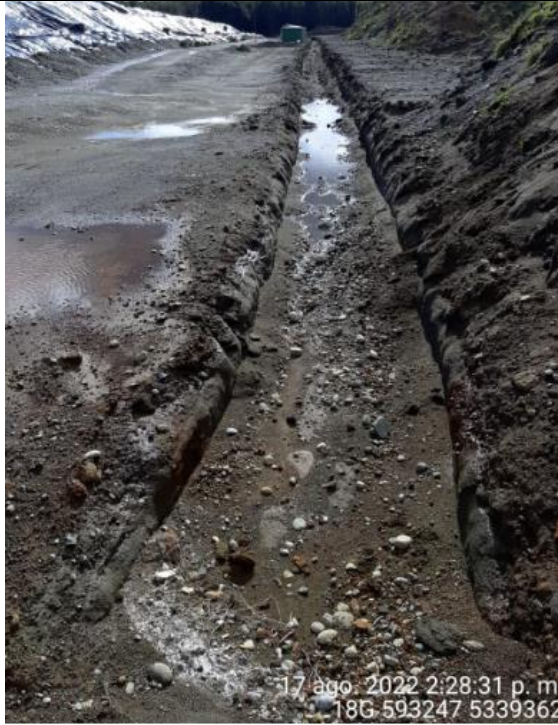
Fotografía N°46: Estado canales aguas lluvias

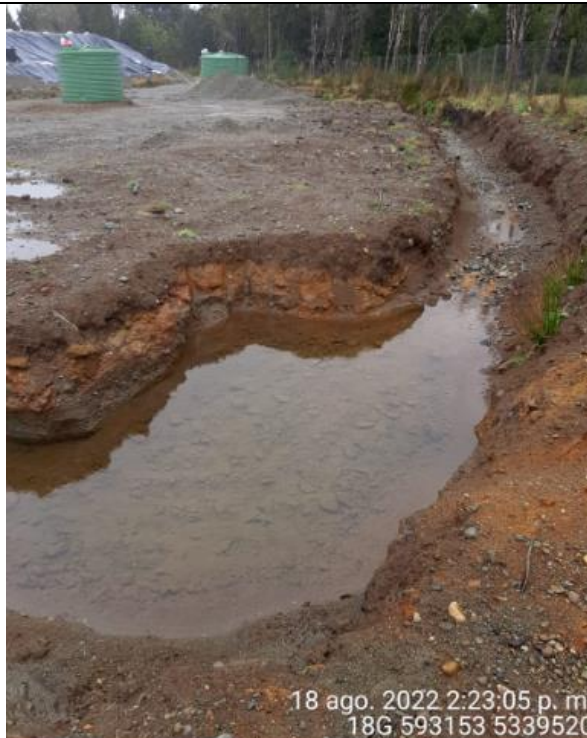
Fotografía N°47: Estado canales aguas lluvias

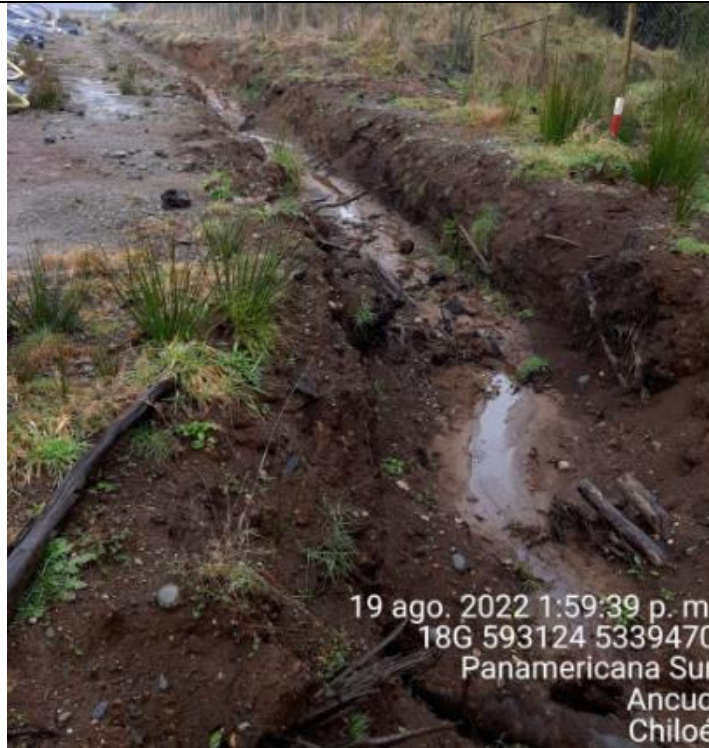
Fotografía N°48: Estado canales aguas lluvias

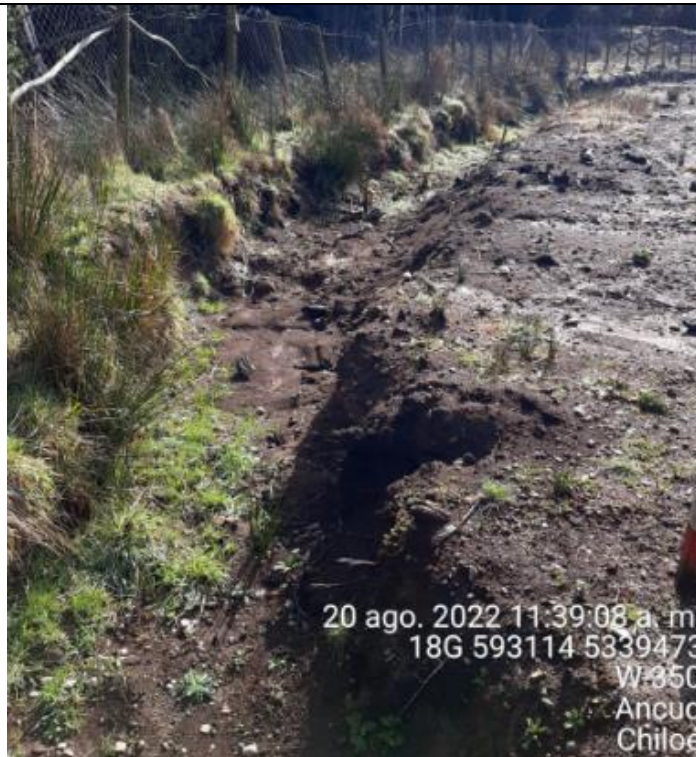
Fotografía N°49: Estado canales aguas lluvias

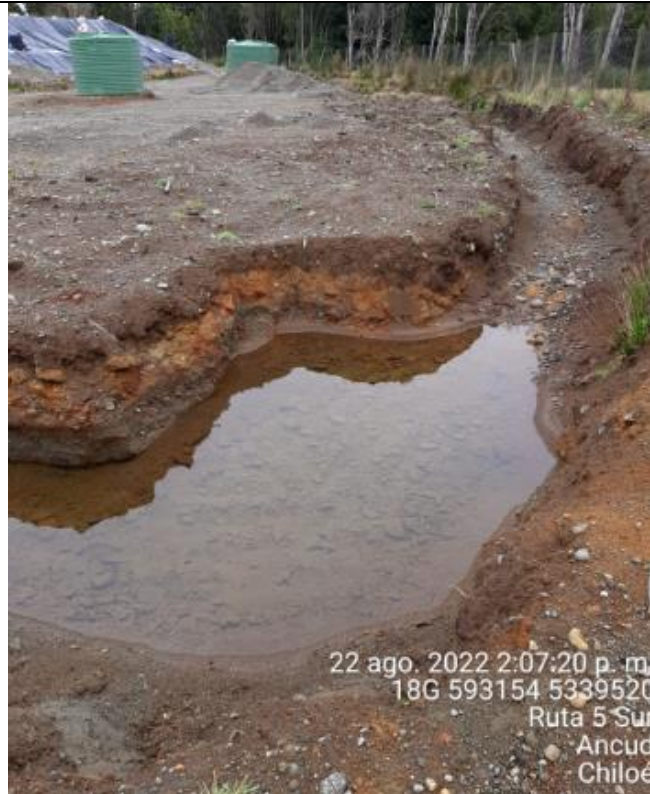
Fotografía N°50: Estado canales aguas lluvias

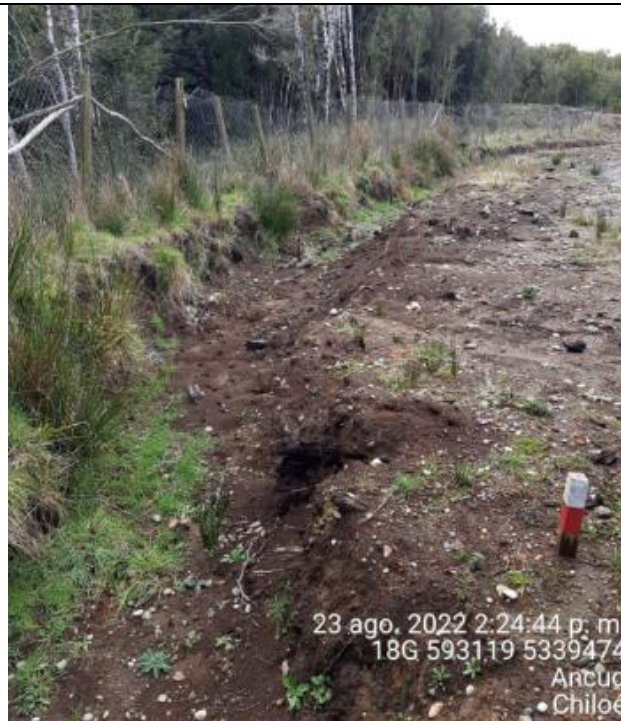
Fotografía N°51: Estado canales aguas lluvias

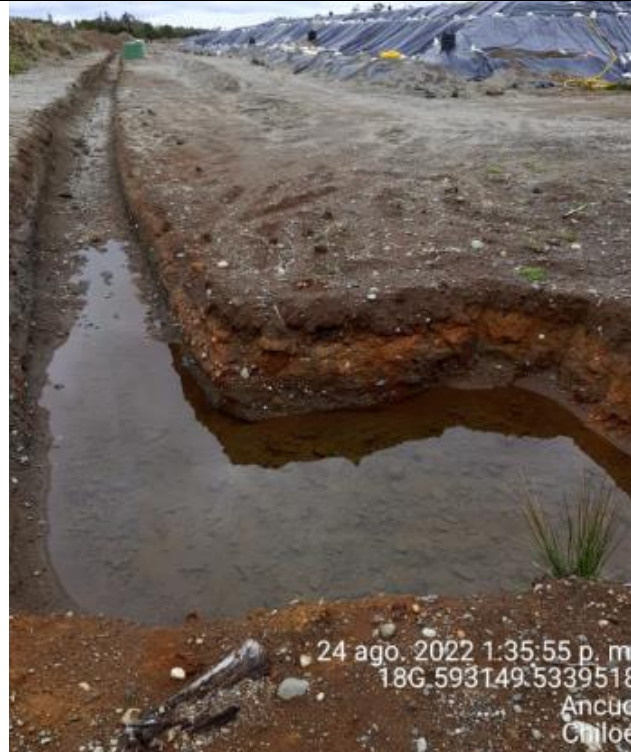
Fotografía N°52: Estado canales aguas lluvias

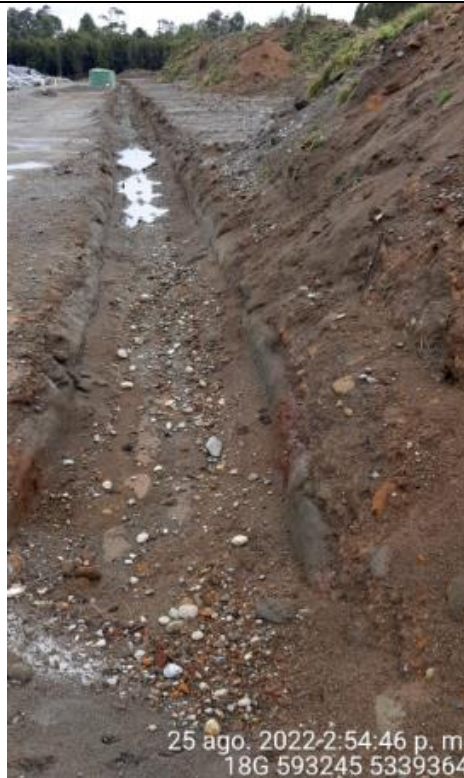
Fotografía N°53: Estado canales aguas lluvias

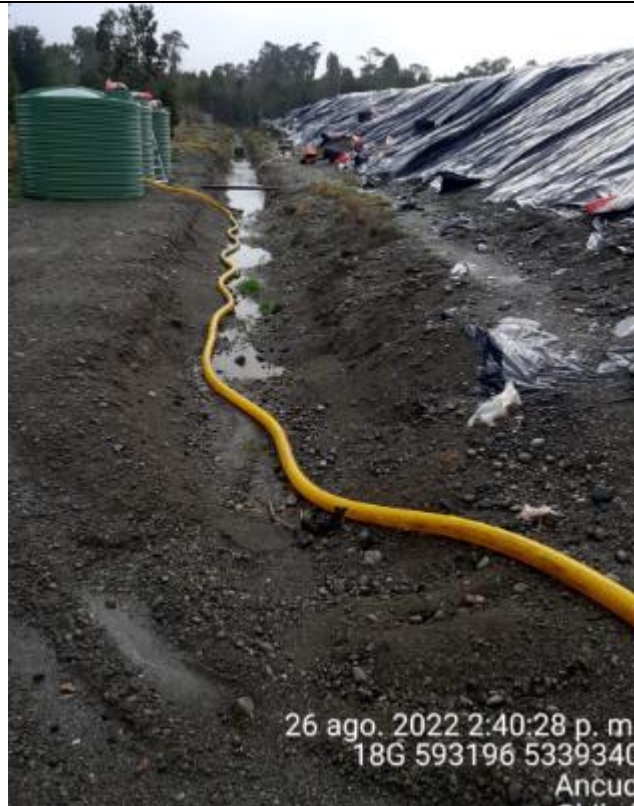
Fotografía N°54: Estado canales aguas lluvias

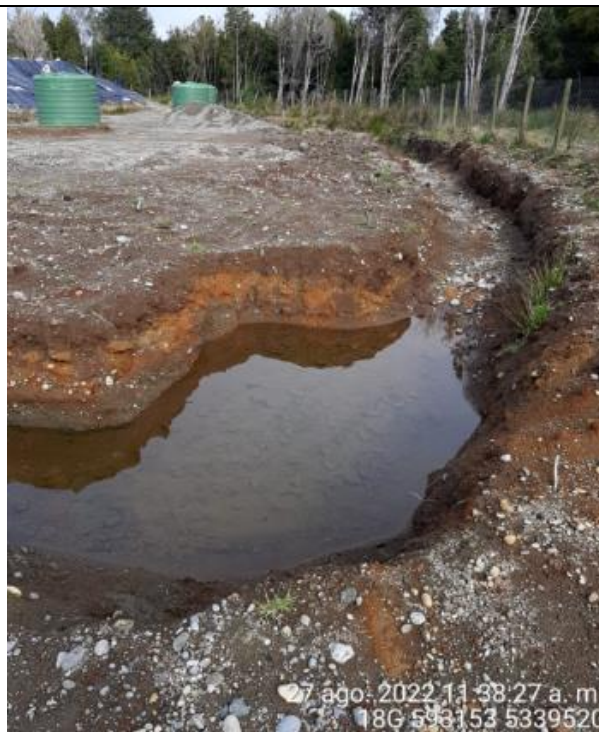
Fotografía N°55: Estado canales aguas lluvias
