SUPERINTENDENCIA DE MEDIO AMBIENTE

INFORME DE DIAGNÓSTICO, SUGERENCIAS Y MEJORAS

BLUE RESTOBAR

REALIZADO POR : JONATHAN JOSE LUIS CONTRERAS PROVOSTE
RUT : 16.063.128-7
PROFESIÓN : INGENIERO EN SONIDO
FECHA : 19 DE ABRIL DEL 2023

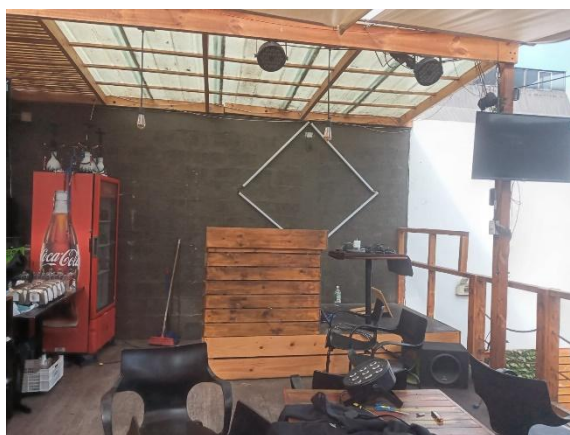
acompañado en el párrafo anterior) el cual, en razón de su ubicación, provocaba que las emisiones de ruidos se direccionarán directo a las casas de vecinos colindantes al inmueble, además se reconoce un sistema de audio ubicado en este sector marca BOSE, junto a una mesa de audio y power 1.200 peack watt, los cuales en el siguiente apartado se sugieren cambiar, por no estar instalados de una manera que se genere una mayor absorción sonora, mitigándose así el alza de ruidos molestos.

FOTO – Escenario antes de modificaciones

3. OTRAS FUENTES EMISORAS DE RUIDO: Se sugiere la reubicación del escenario, en un sector que busque mitigar las salidas sonoras, esto es colindante a muralla sur del local, con el objeto de que las ondas sonoras se dirijan hacia el interior del local y su frontis, y no así a las casas vecinas, además se sugiere eliminar el sistema antiguo de audio, y reemplazarlo por un Sistema de audio (ya indicado en el numeral anterior) de las siguientes características: power de audio mesa de 6 canales phonic 620, sistema de salida 2 parlantes power sound 300 peack whatt ubicados en escenario con distribución de este a oeste generando un rango de amplitud sonora a piso, para el fin de contrarrestar efectos sonoros.

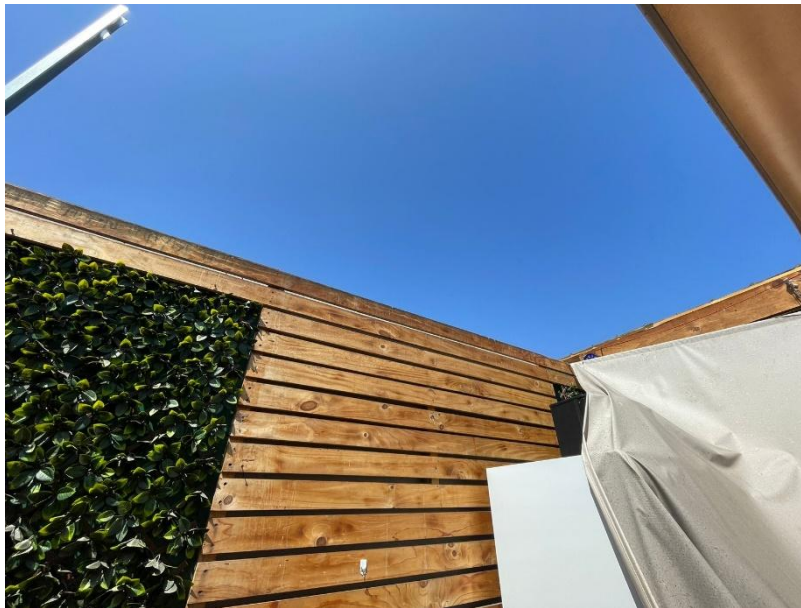
FOTO 1 – Muralla ala oeste 2 piso / antes del levantamiento

1. ESTRUCTURA DEL LOCAL: Se sugiere elevar nuevos muros aislantes sonoros en cada sección, así cada muro constaría de 180,5 metros de elevación extra con un diámetro de 13 metros de longitud en forma de L, utilizándose para ello estructuras de metalcom, de 2x2 de 1,6 mm para dar la firmeza necesaria a todo el levantamiento. Se propone generar cada cierre con drivers de vidrio aislante sonoro en 6cm de grosor rellenando el total de los muros, además generar un cierre en ambas caras con vulcanita insonora de 8 y 12 mm para así generar una presión entre cada cara con

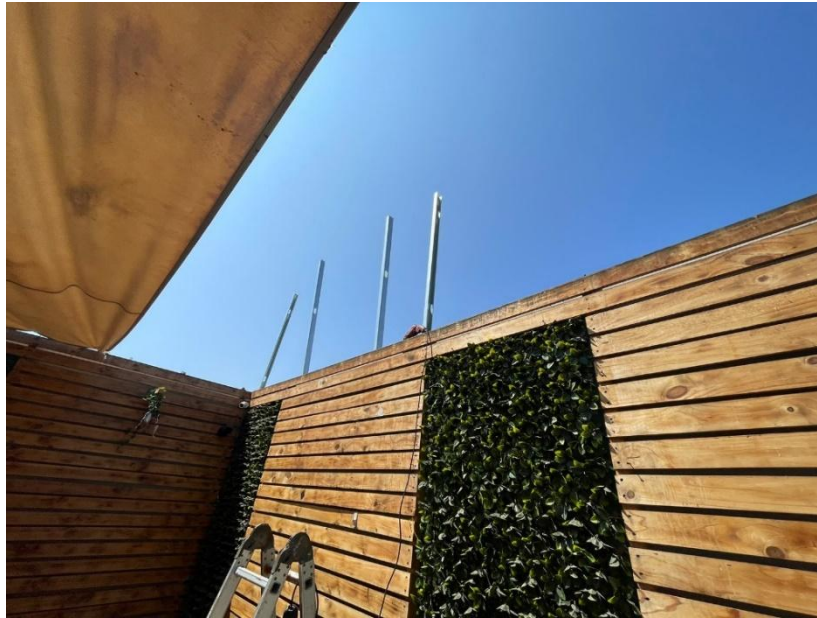
FOTO 2 – Proceso inicial levantamiento muralla sur 2 piso

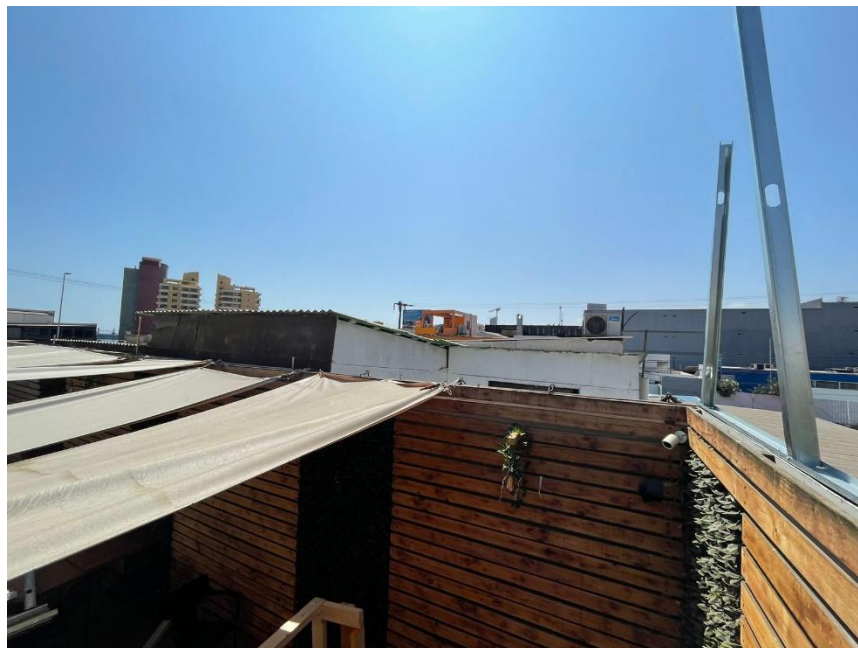
FOTO 3 – Vista superior muralla este y sur 2 piso

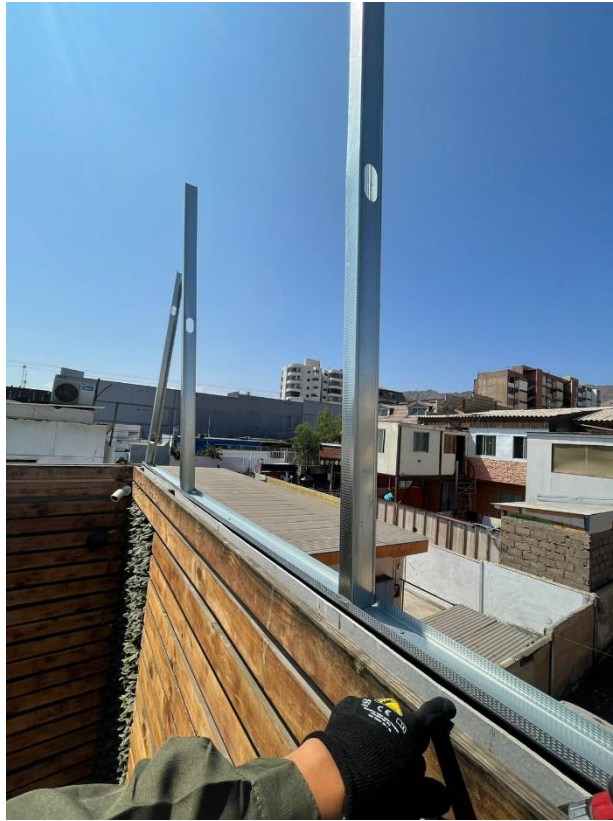
FOTO 4 – Instalación inicial metalcom levantamiento muralla sur

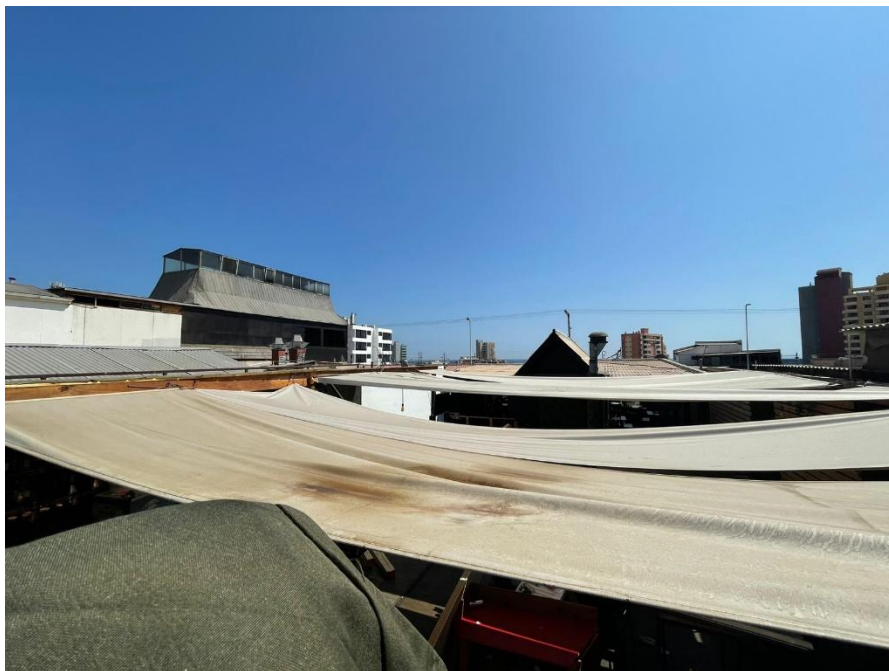
FOTO 5 – Vista superior techo 2 piso

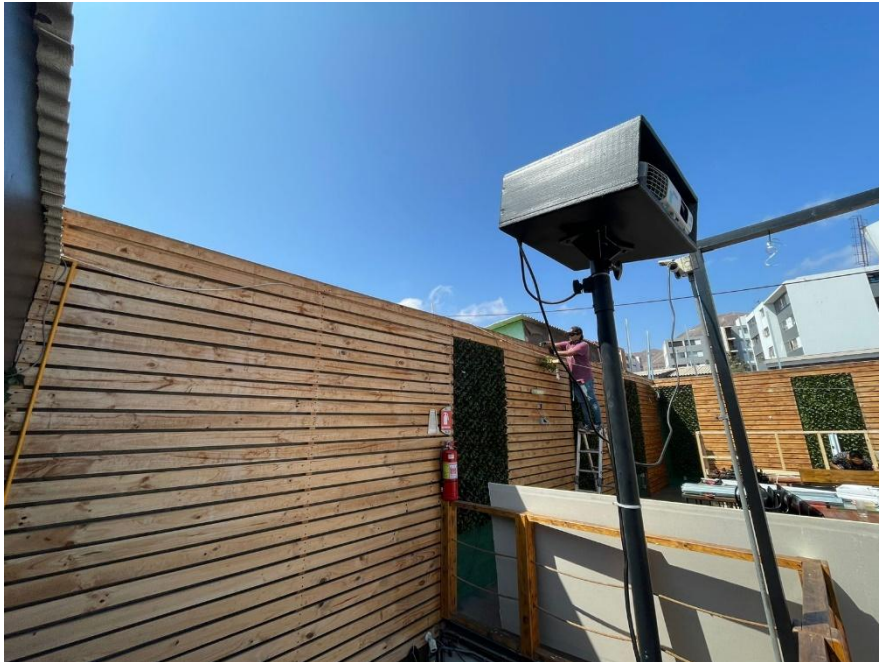
FOTO 6 – Vista trabajos levantamiento muralla sector este 2 piso

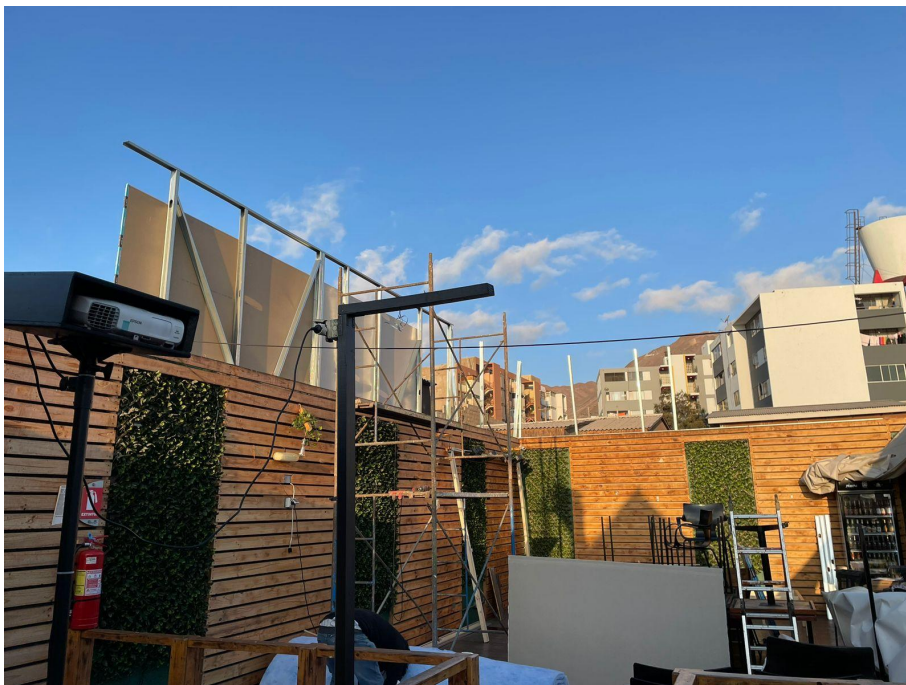
FOTO 7 – Vista avance levantamiento estructura murallas este y sur

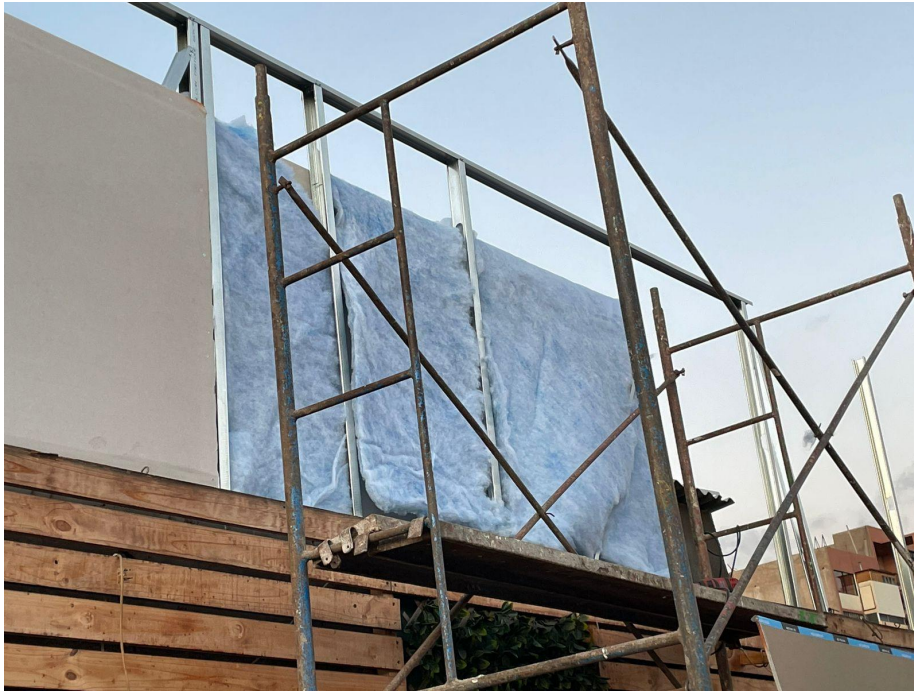
FOTO 8 – Fotografía instalación de aislante térmico acústico Fiber

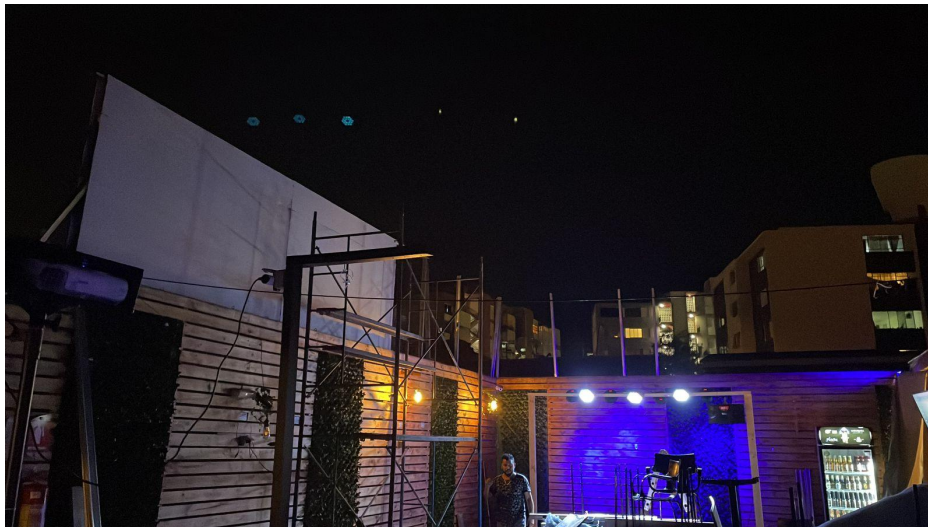
FOTO 9: Avance levantamiento muro este e instalación de escenario nuevo sector

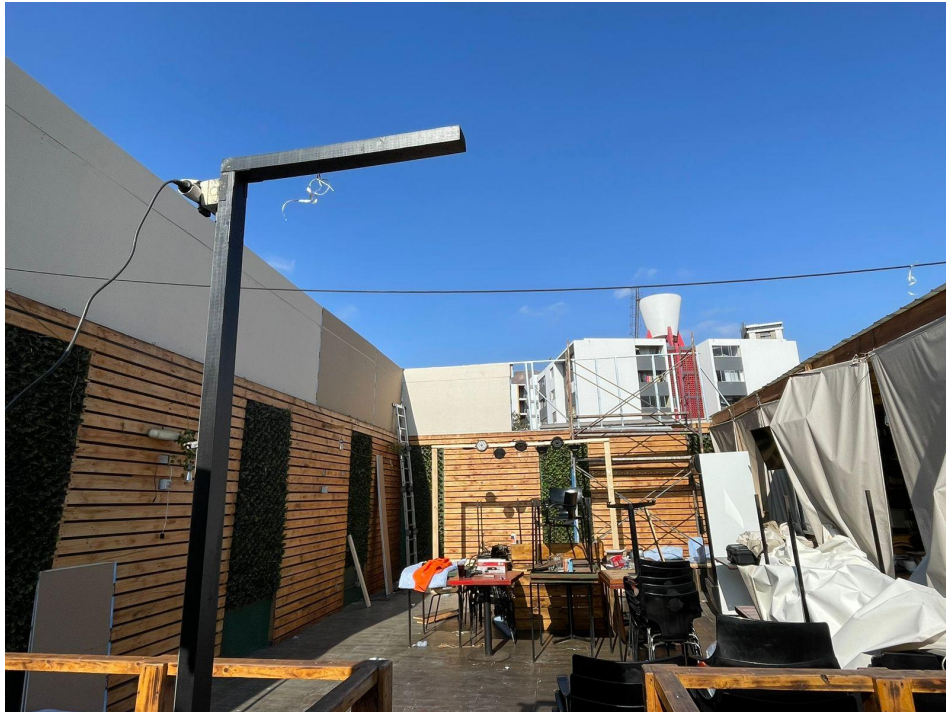
FOTO 10 – Avance levantamiento muros este y sur e instalación nuevo escenario

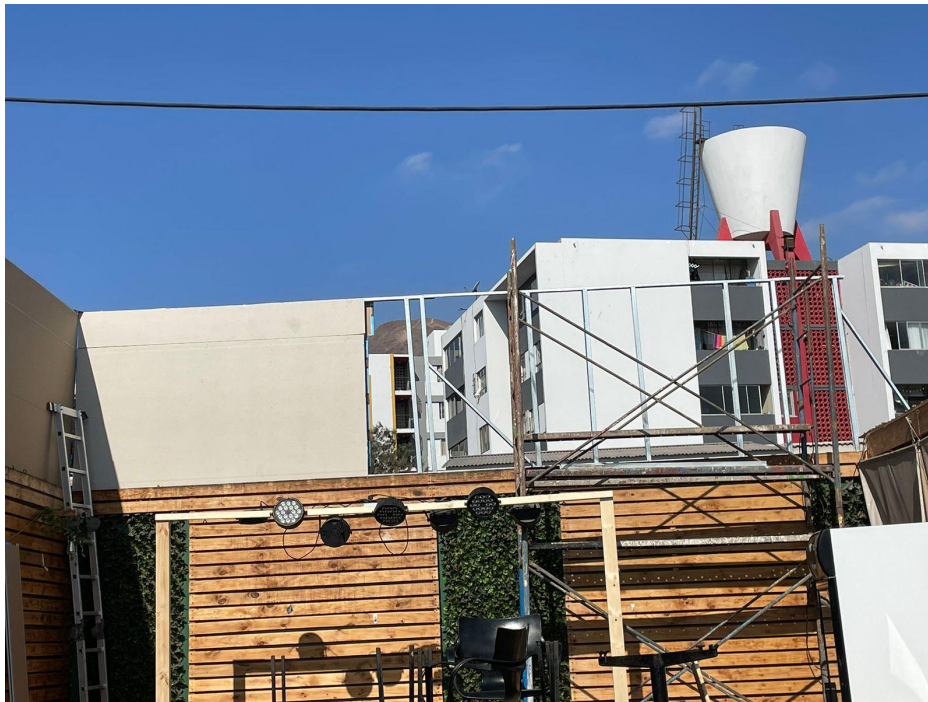
FOTO 11 – Avance levantamiento muro sur

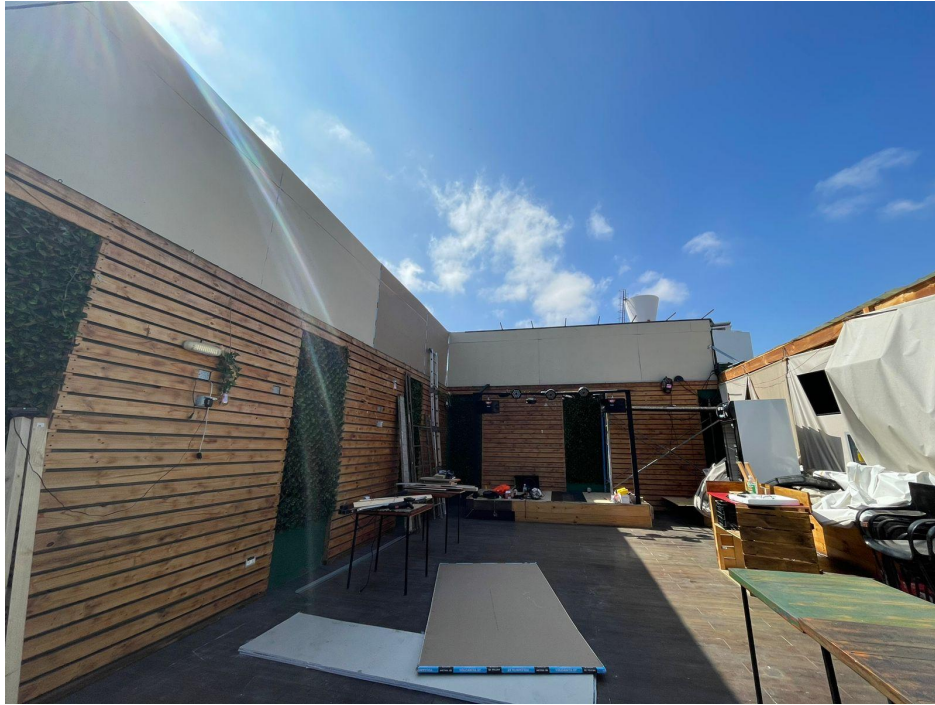
FOTO 12 – Levantamiento terminado muro este y sur

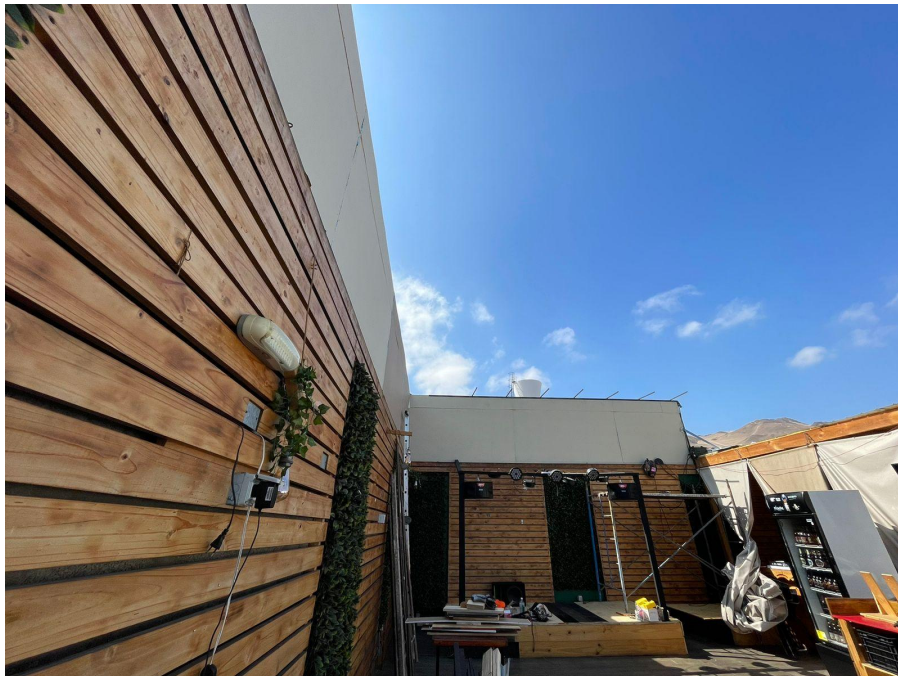
FOTO 13 – Inicio instalación alas superiores levantamiento muros

fibra aislante. Por último, se sugiere la construcción de “alas” al final del levantamiento de muro, con el objeto de que sirvan de trampas para los bajos y medios y de dicha forma el sonido rebote y pierda capacidad sonora.

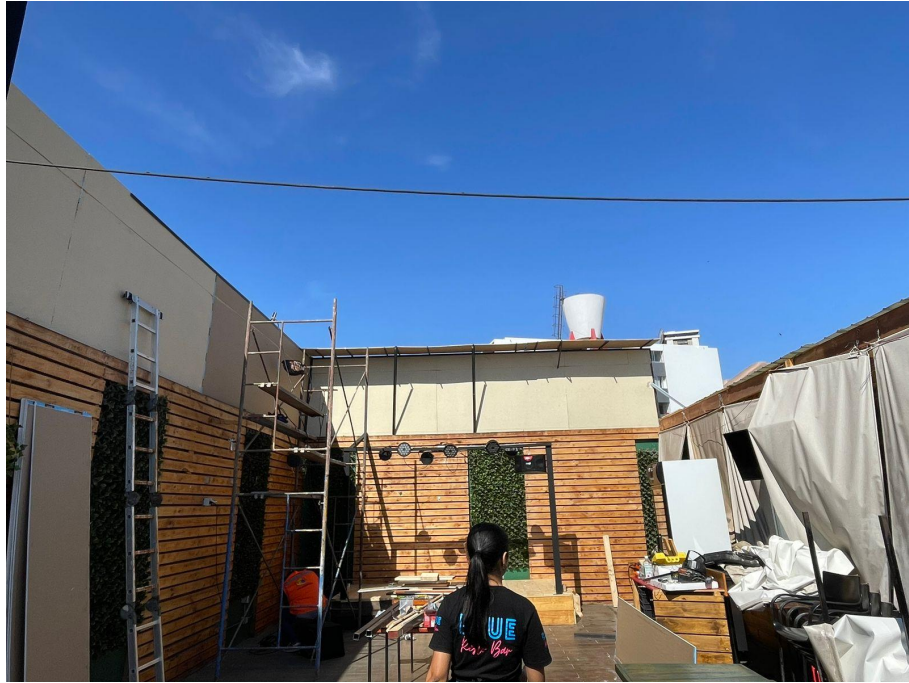
FOTOS 14 – Instalación alas superiores levantamiento muros

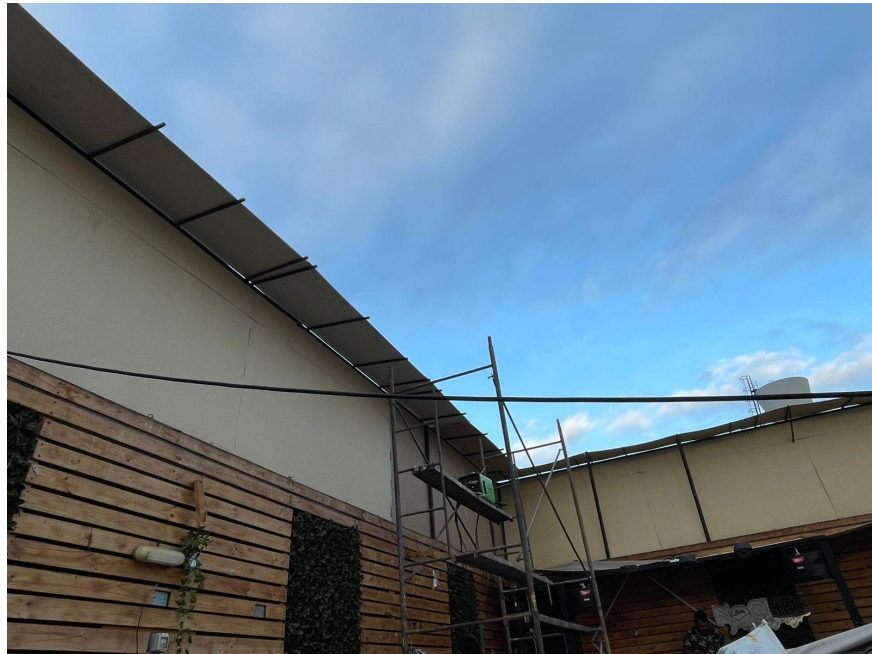
FOTO 15 – Instalación de alas levantamiento muro este

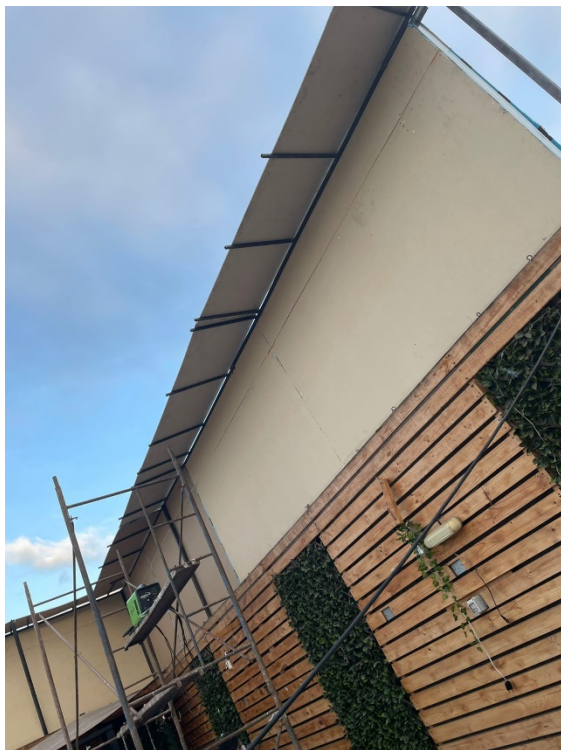
FOTO 16 – Instalación de alas levantamiento muro este

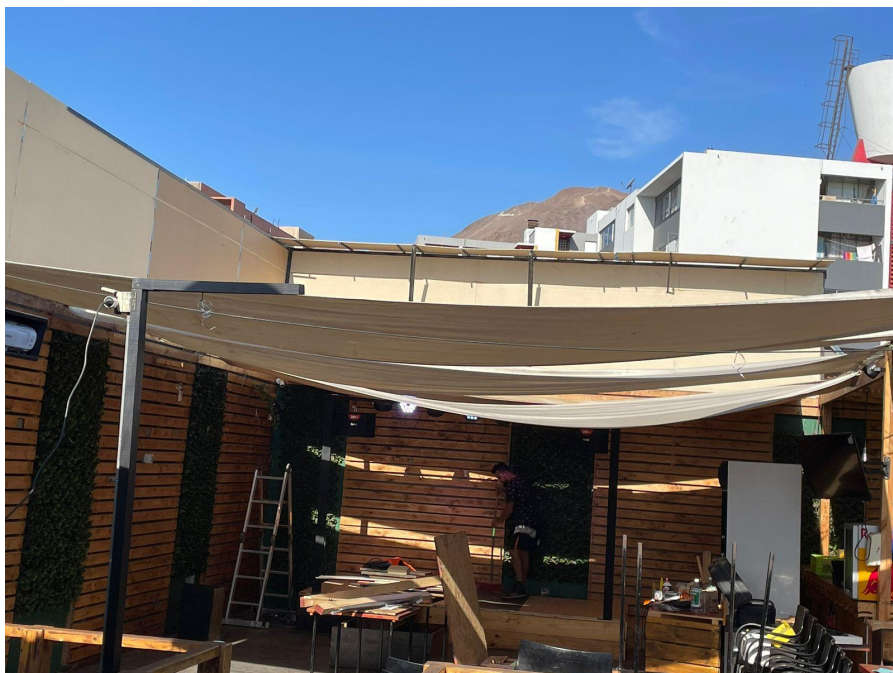
FOTO 17 – Re instalación de lonas techo 2 piso

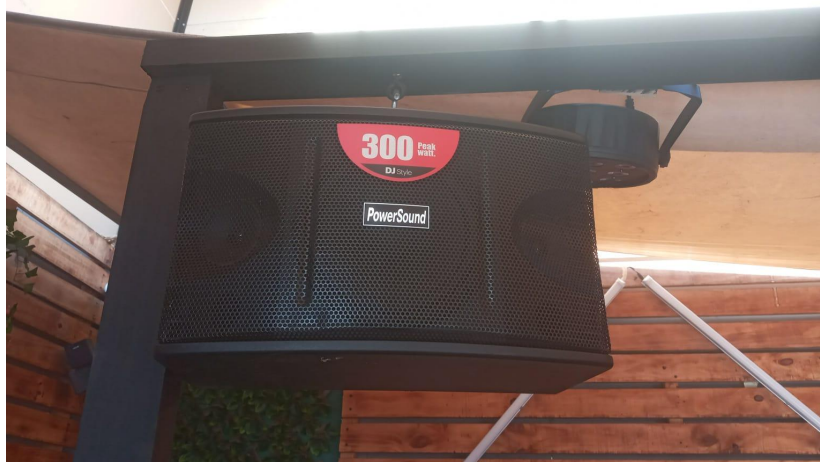
FOTO 1 – Fotografía nuevo parlante instalado en parte superior escenario

2. EQUIPO SE SONIDO: Se sugiere cambiar todo el sistema de sonido a un sistema que permita mitigar el alza de volumen, esto mediante la posibilidad de dejar “zeteado” un estándar de volumen sin subir más de lo debido bajo la norma. Se sugiere la compra e instalación de los siguientes equipos:
 - a. Sistema de audio características power de audio mesa de 6 canales phonic 620.
 - b. Sistema de salida 2 parlantes power sound 300 peack whatt ubicados en escenario con distribución de estes a oeste generando un rango de amplitud sonora a piso.
 - c. Compresor bdx 2 canales estéreo ubicado en oficina 1 piso zeteo precio análisis sonoro, con el fin de mitigar alzas de volumen.

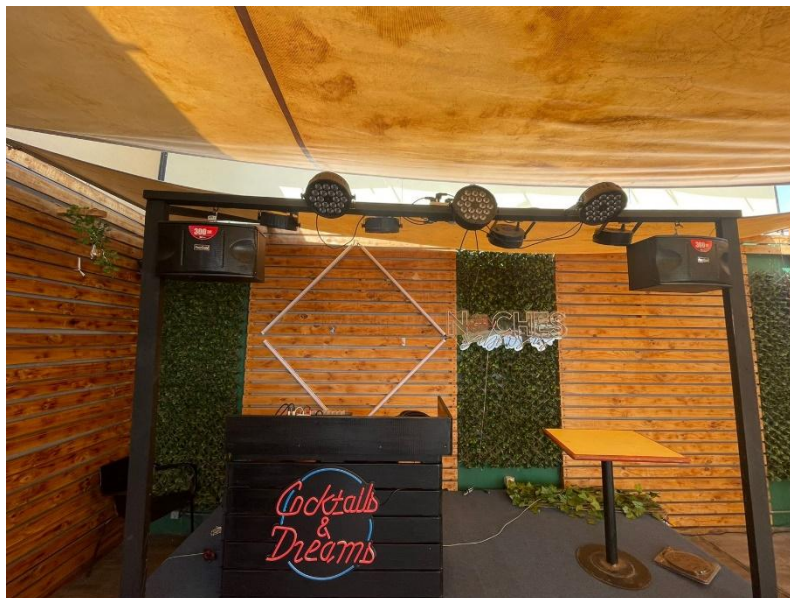
FOTO 2 – Parlantes instalados en orillas superiores escenario

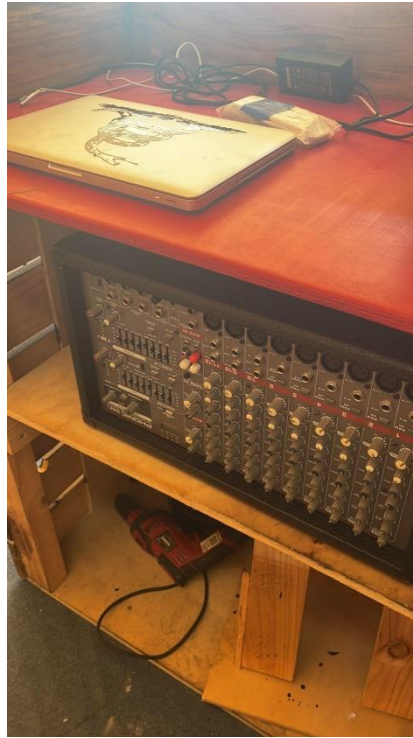
FOTO 3 - Instalación del nuevo equipo power mixer.

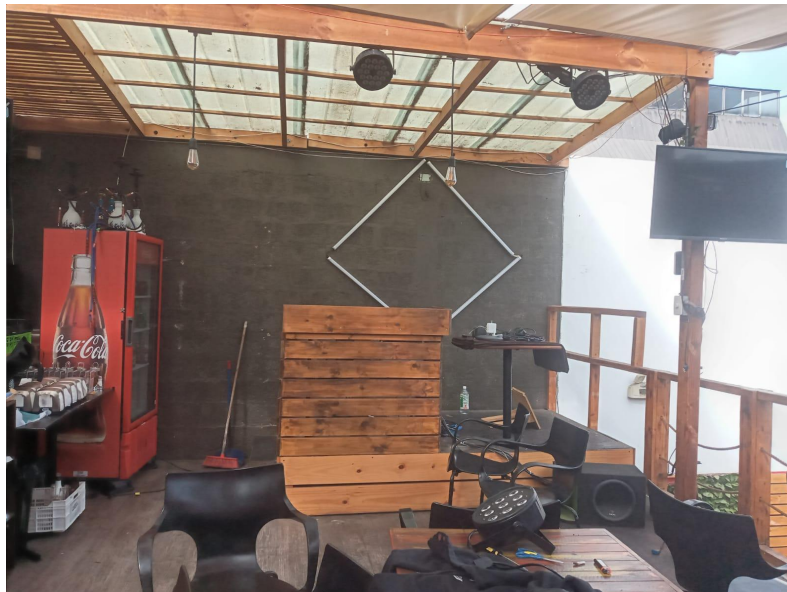
FOTO 1 – Ubicación de escenario anterior, colindante muralla oeste del local

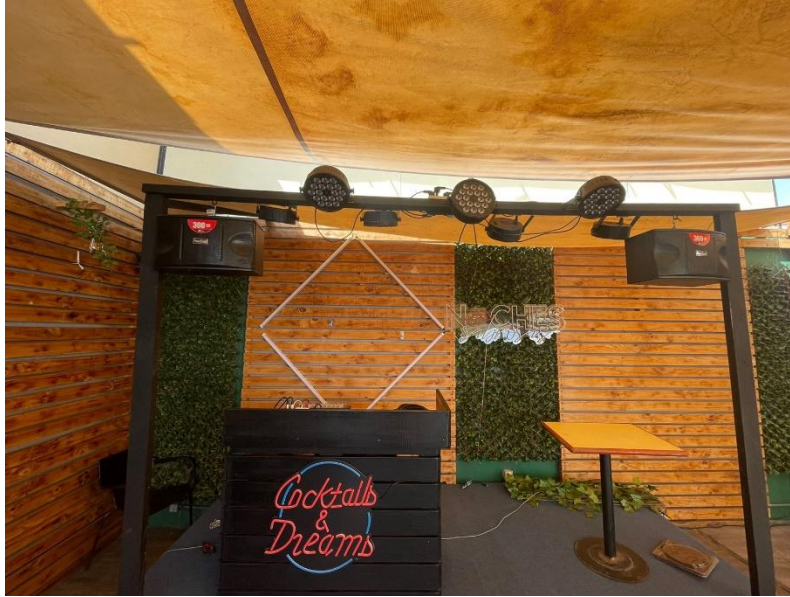
FOTO 2 – Instalación de escenario nueva ubicación, colindante a muralla sur del local

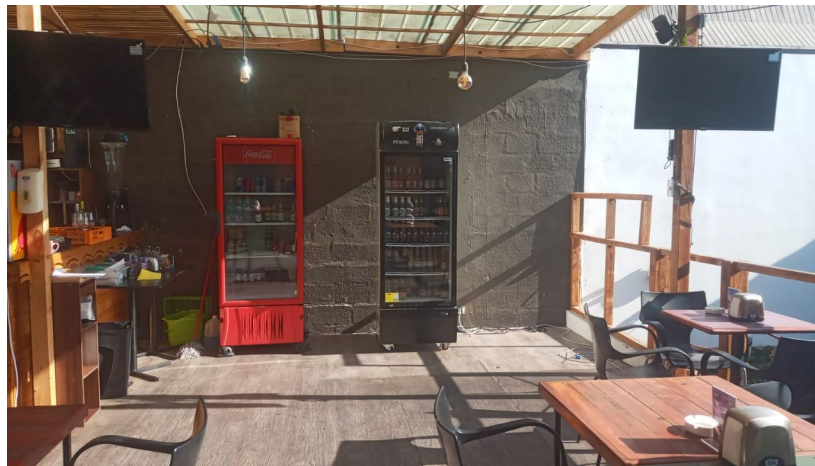
FOTO 4 – Sector donde antiguamente se encontraba instalado escenario

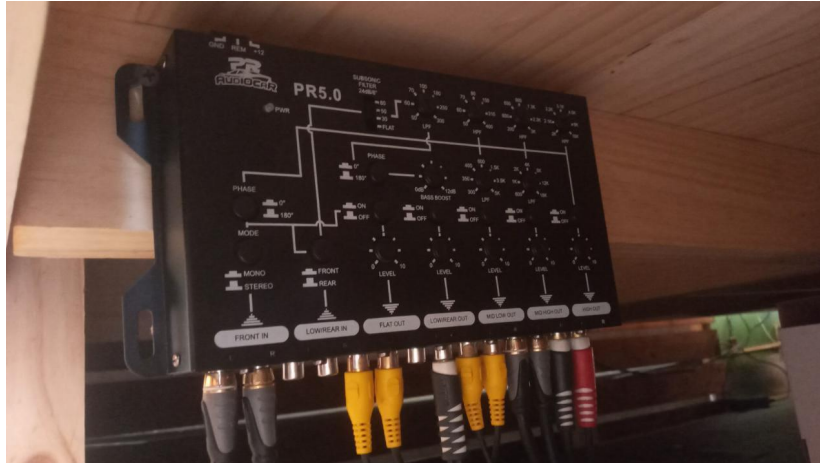
4. LIMITADOR DE FRECUENCIA O COMPRESOR ACÚSTICO: No se identifica ningún dispositivo de este tipo en el local.

FOTO 1 – Instalación del dispositivo de limitación de frecuencia en área bajo escenario, con limitado acceso al personal y público.

4. LIMITADOR DE FRECUENCIA O COMPRESOR ACUSTICO: Se sugiere la instalación de un limitador de frecuencias compresor de tipo profesional, procesador de Audio Digital de doble canal, alta precisión, 166XL.
