RESOLUCIÓN EXENTA N° 1012

INFORME DE FISCALIZACIÓN AMBIENTAL

MEDIDAS PROVISIONALES CONTROL Y SEGURIDAD FUERTE CORRAL

DFZ-2019-1296-XIV-MP

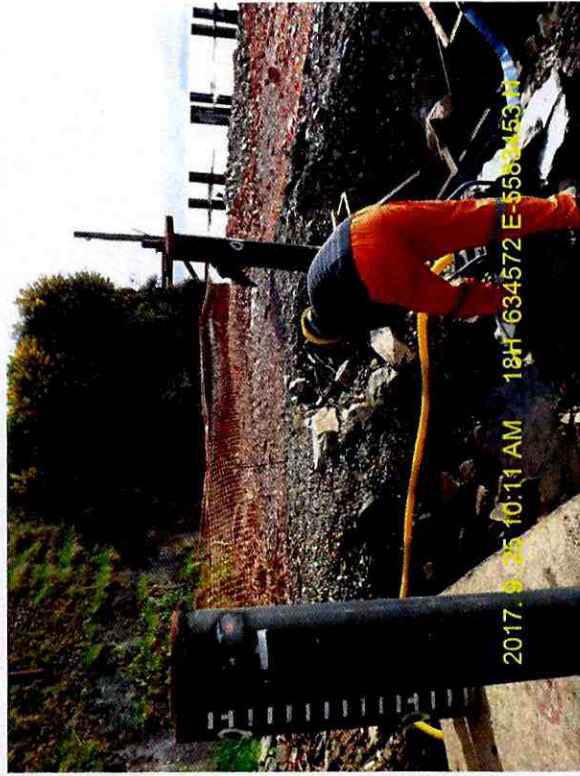
Fotografía 1.

Descripción del medio de prueba: Foto de Informe I, que da cuenta de la extracción de agua.

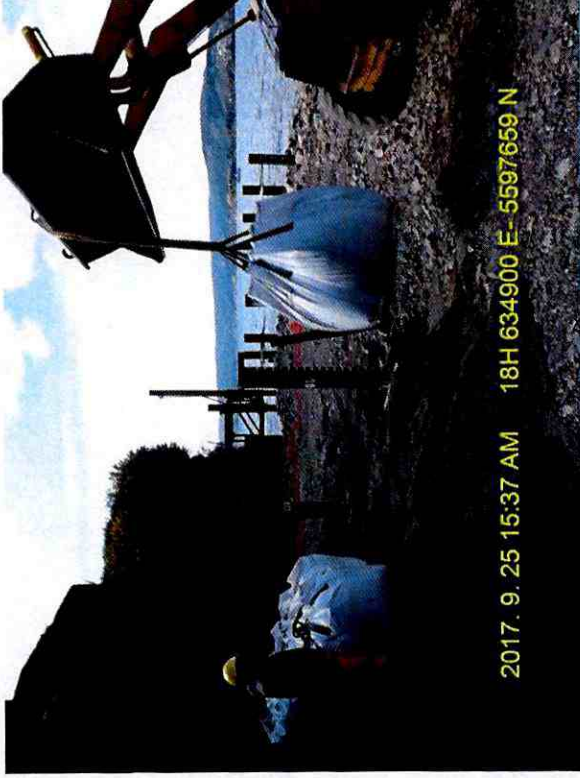
Fotografía 2.

Descripción del medio de prueba: Foto Informe I, que da cuenta de la instalación maxisacos.

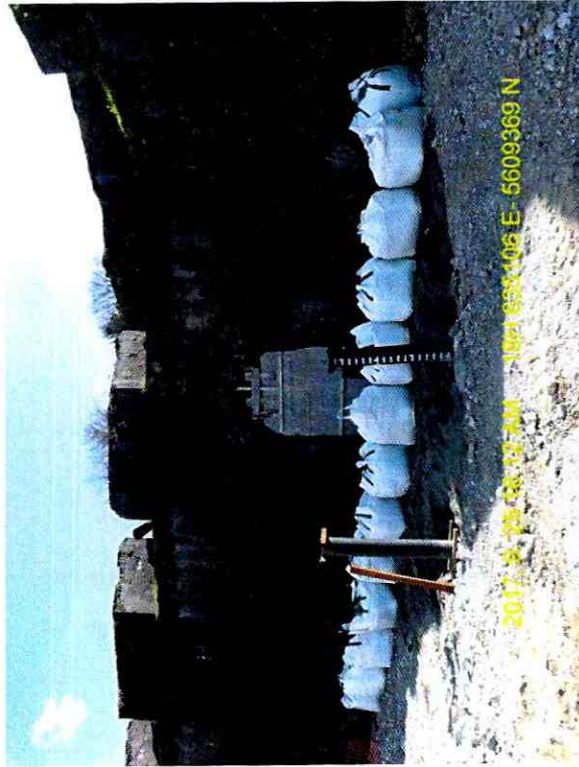
Fotografía 3.

Descripción del medio de prueba: Foto Informe I, que da cuenta de la instalación barrera maxisacos.

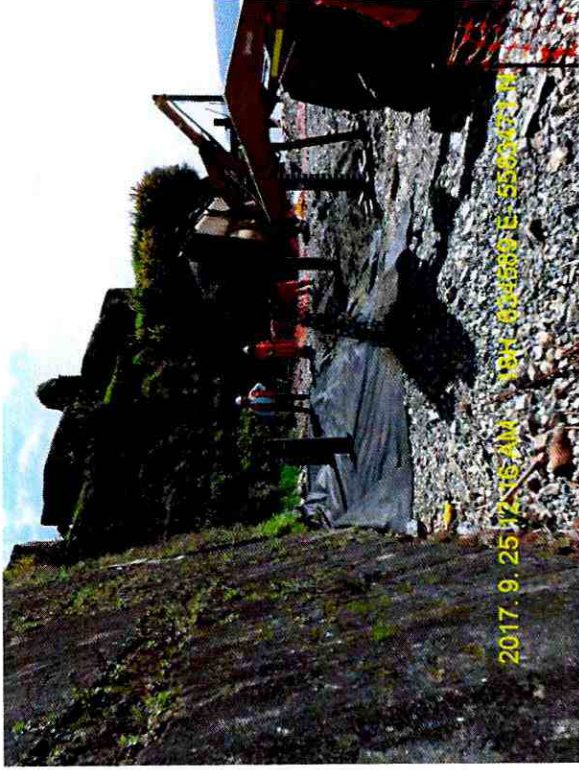
Fotografía 4.

Descripción del medio de prueba: Foto Informe I, que da cuenta de la instalación de la geotextil, y capa de arena.

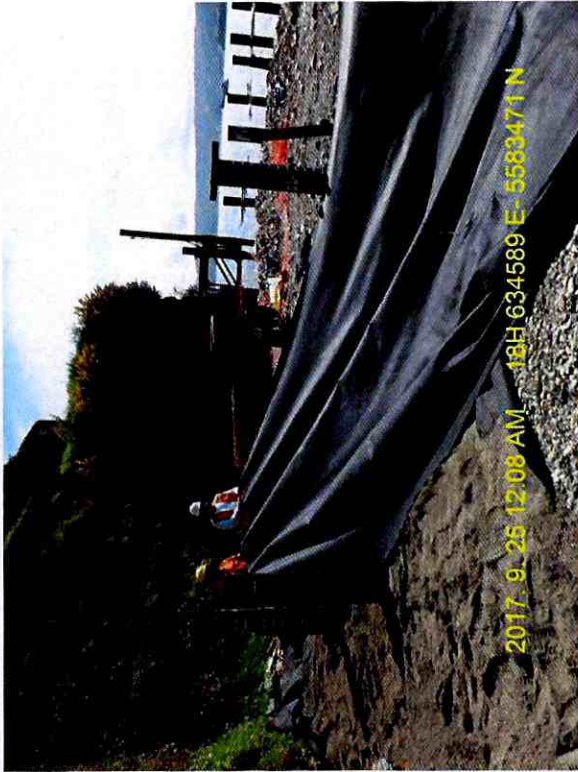
Fotografía 5.

Descripción del medio de prueba: Foto Informe I, que da cuenta de la instalación geomembrana II.

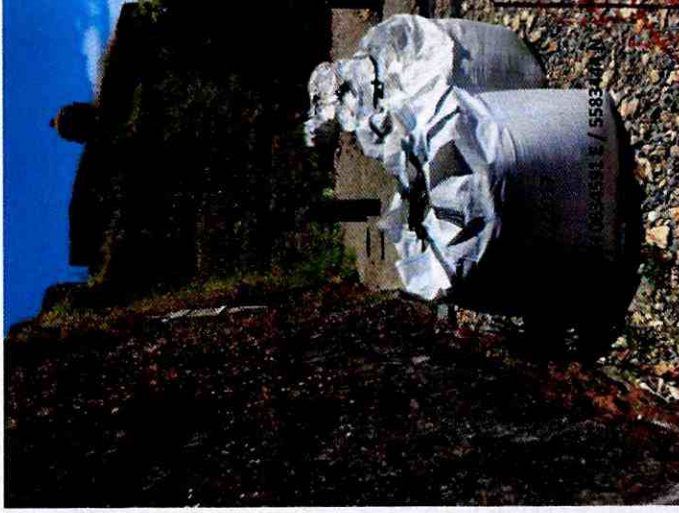
Fotografía 6.

Imagen 67. Vista S hacia Medida Provisional de seguridad y control.

Descripción del medio de prueba: Foto Informe control de Monitoreo debidamente fechada y georeferenciada.

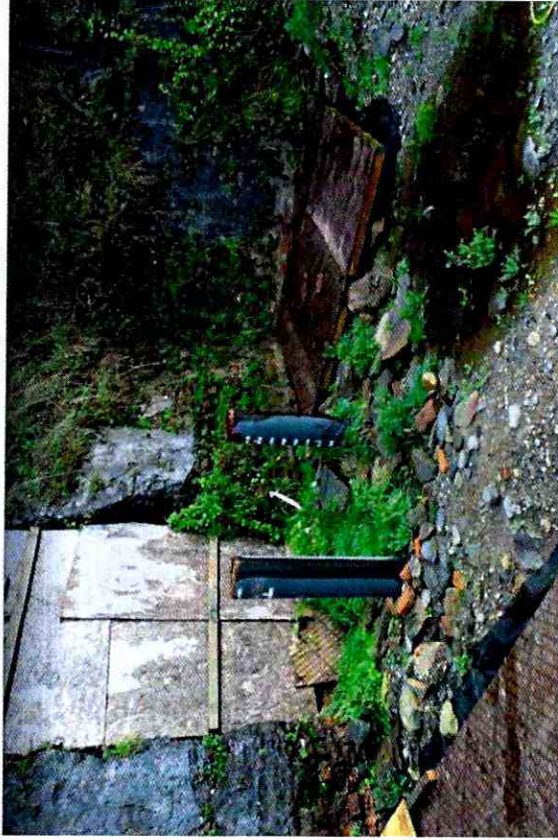
Fotografía 7.

Este sector que corresponde a la zona III (túnel), se pudo observar la instalación de la geomembrana, debidamente anclada, la que se encuentra cubierta con capa de arena. El lugar además está protegido por una barrera de maxisacos, un total de 24, cuya función es proteger el túnel, y base del muro cortina de las marejadas. No se observa el basamento del muro saturado de mar.

Descripción del medio de prueba: Foto Inspección que da cuenta de la condición actual de la base del muro y los pilotes instalados.

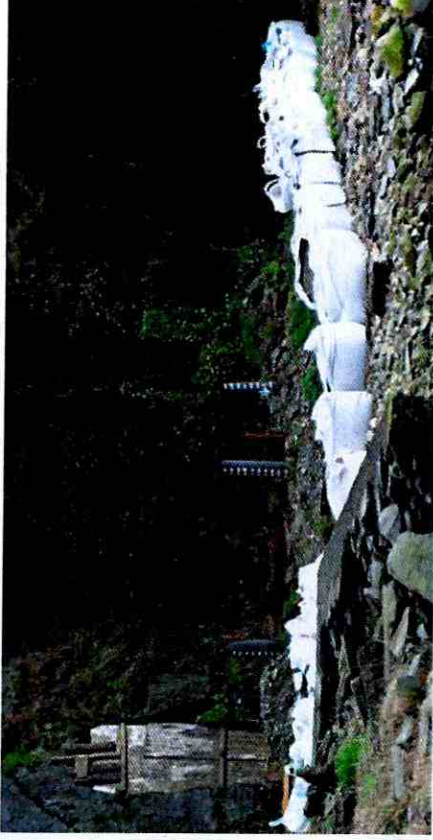
Fotografía 8.

Descripción del medio de prueba: Foto Inspección donde se puede observar los maxisacos dispuestos para la protección del oleaje, en la zona del cercana al muro y túnel del fuerte.
