DECLARA EL TÉRMINO DEL PROCEDIMIENTO ADMINISTRATIVO ROL MP-069-2022 RELACIONADO A MEDIDAS PROVISIONALES ORDENADAS A CONSTRUCCIONES COPIAPÓ S.A.

RESOLUCIÓN EXENTA N°548

INFORME TÉCNICO DE FISCALIZACIÓN AMBIENTAL

DFZ-2023-182-III-MP

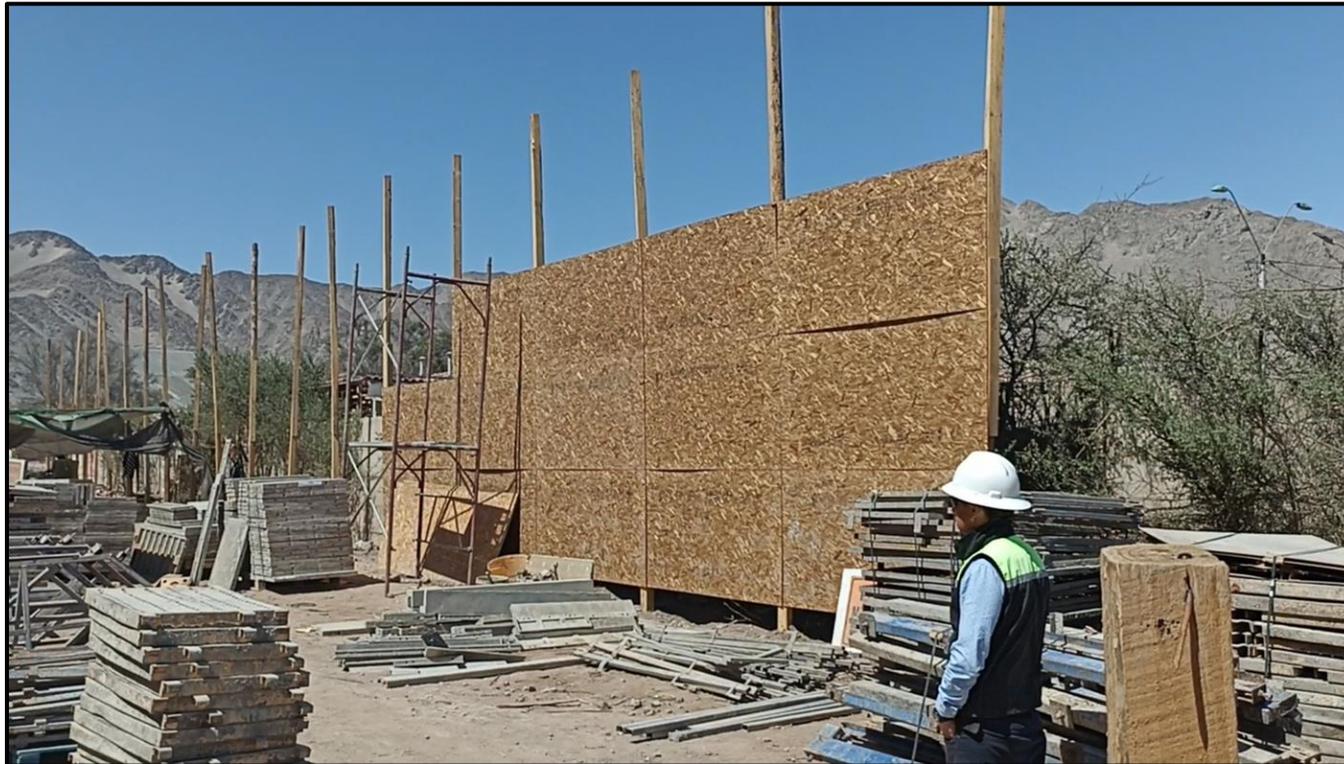
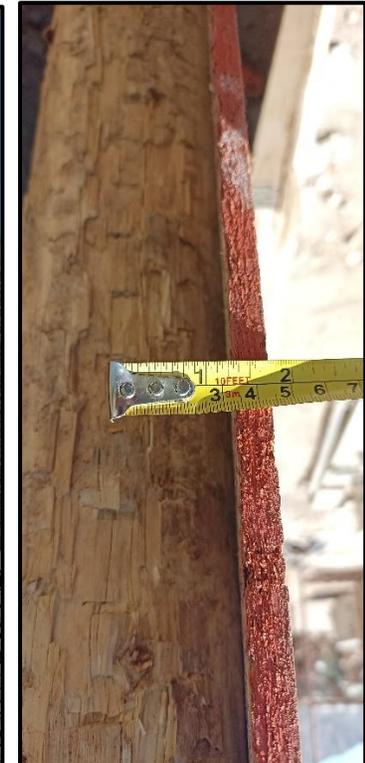
Fotografía 1.

Imagen del estado de avance de la barrera acústica perimetral al momento de la inspección ambiental, una vez finalizado el plazo de la implementación de las medidas preprocedimentales instruidas por la Res. Ex. N°2143 del año 2022.

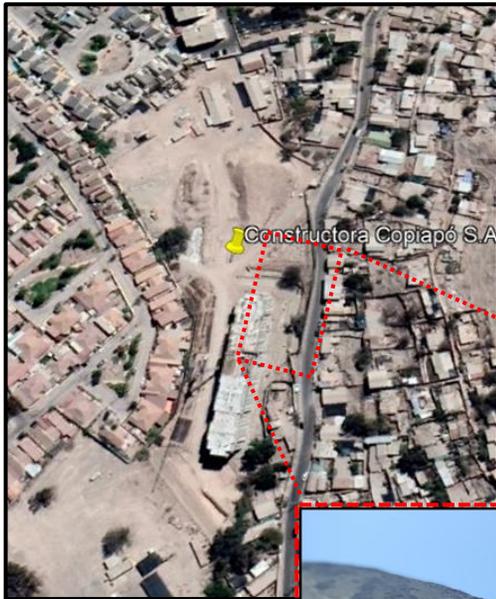
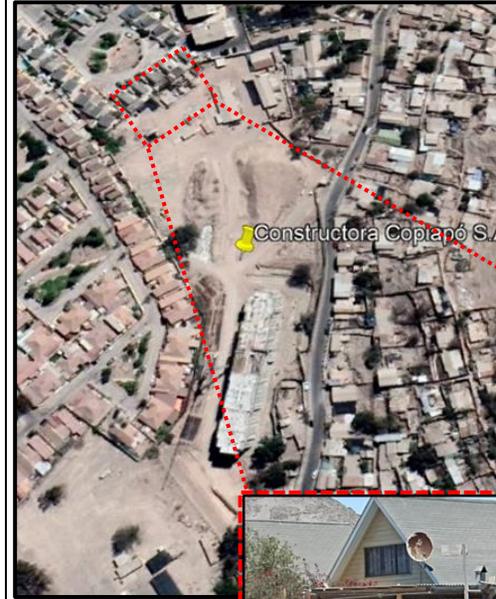
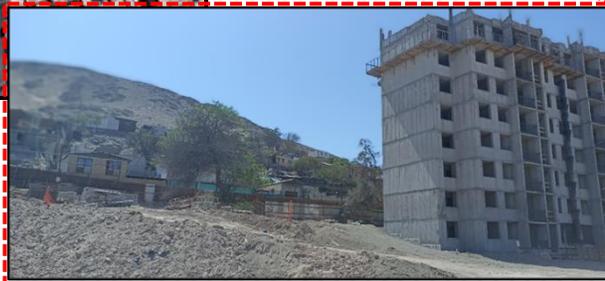
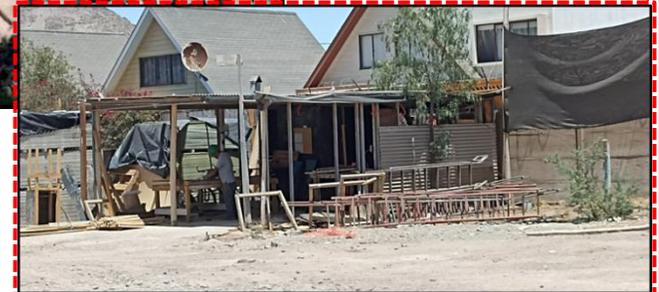
Fotografía 2.	Fecha: 23.12.2022		Fotografía 3.	Fecha: 23.12.2022	
Coordenadas UTM DATUM WGS84 HUSO 19J	Norte: 6.973.429 m	Este: 366.964 m	Coordenadas DATUM WGS84 HUSO 19J	Norte: 6.973.557 m	Este: 366.887 m
Descripción del medio de prueba: Imagen del perímetro norte de la faena constructora del edificio Lomas de Borgoño donde se observa que al momento de la inspección ambiental no estaba construido la barrera acústica perimetral. El sector corresponde al perímetro de la faena que da hacia el sector donde se encuentran viviendas a una mayor cota, dentro de ellas la vivienda denunciante, donde se observa que no cuenta con barrera acústica.			Descripción del medio de prueba: Imagen donde se observa que en el sector oeste del proyecto, colindante al patio trasero de viviendas se encuentra trabajando un operario con un galletero. Se observa que en este sector tampoco se ha construido la barrera acústica.

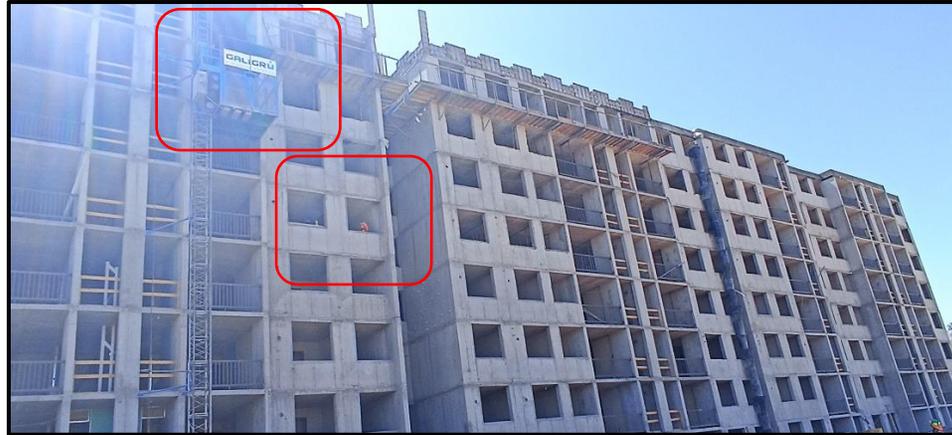
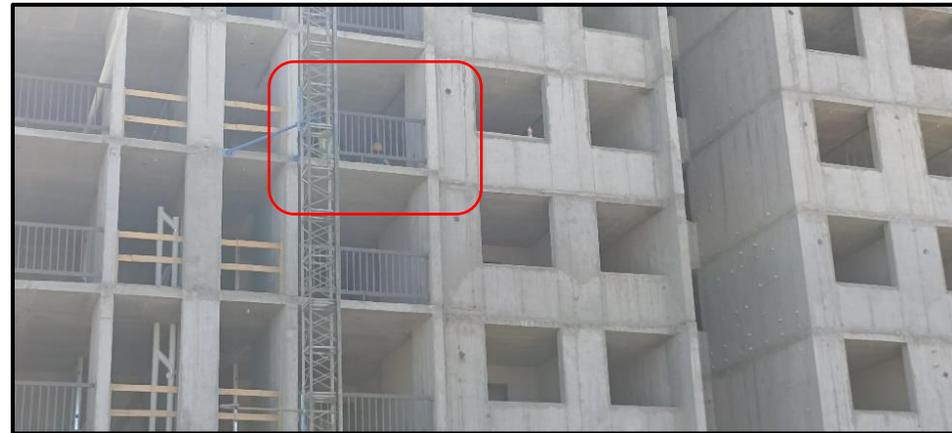
Fotografía 4.

Imagen de la cara sur del edificio en construcción donde se observa que no fueron sellados los vanos correspondientes a ventanas y balcones del edificio. En ambas imágenes se observan trabajadores realizando sus funciones al interior del edificio, además en la imagen superior se observa el montacarga en funcionamiento.

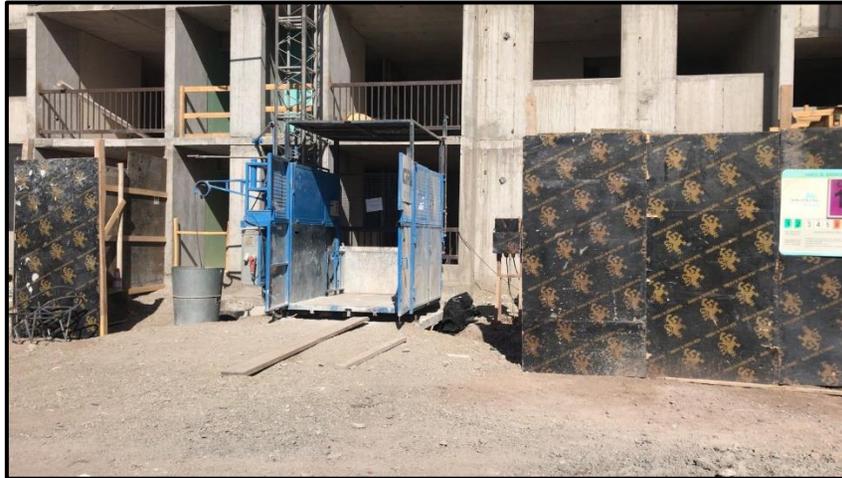
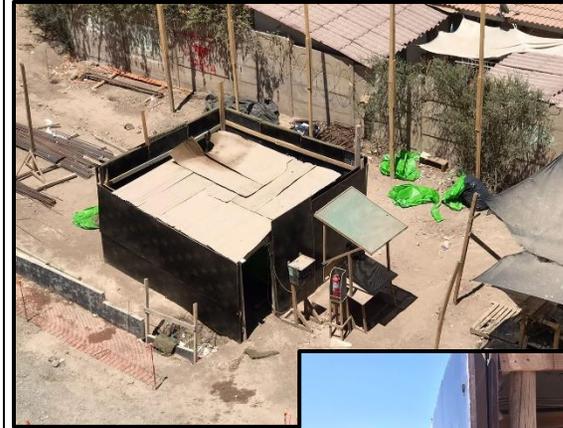
Fotografía 5.

Imagen entregada por el titular como medio de verificación de la implementación de medidas de aislamiento acústico en el montacarga a través del cierre parcial mediante paneles de la zona de carga y descarga del montacarga.

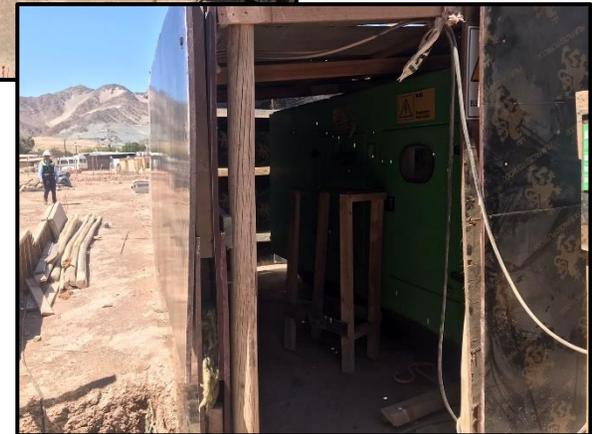
Fotografía 6.

Imagen entregada por el titular como medio de verificación de la implementación de medidas de aislamiento acústico en el generador.
